## Volkswagen Caddy JAKO-O Trendline

EZ 07/2013 | Kombi | Diesel | Automatikgetriebe | 144.608km  
Besteuerung: Differenzbesteuert (§25a UStG)  
Fahrzeugstandort: 21\*\*\*  
Fahrzeug aufgenommen am: 29.07.2026

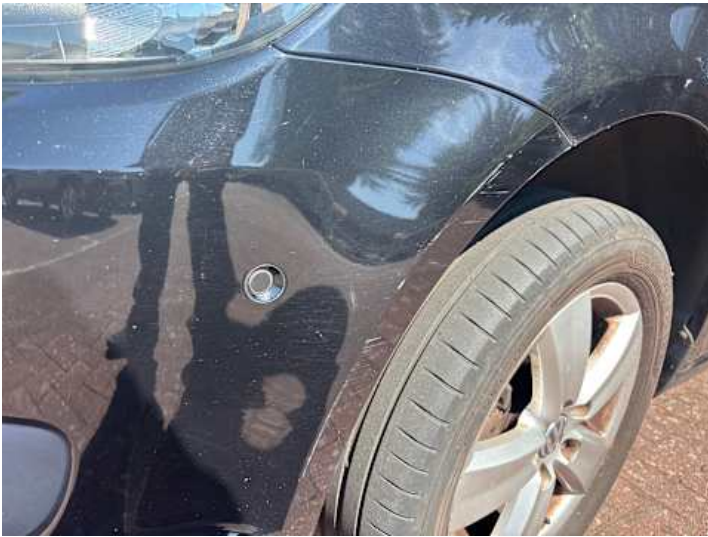
Stoßstange vorne (Kratzer)

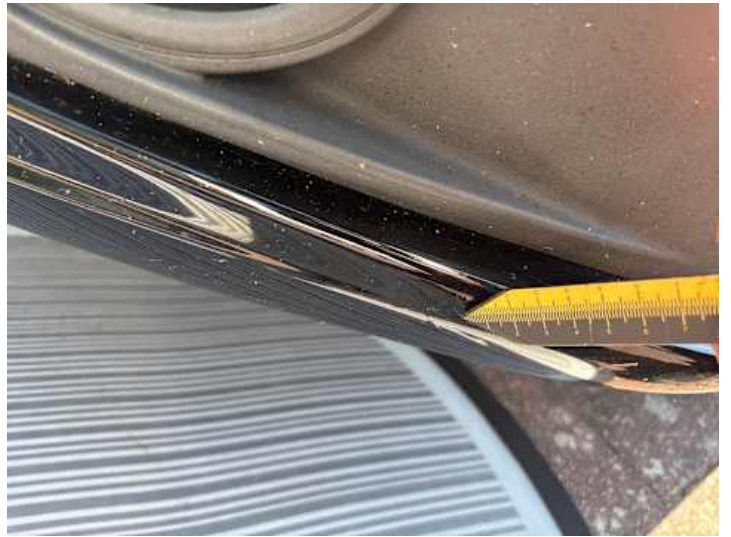
Stoßstange vorne (Verformung)

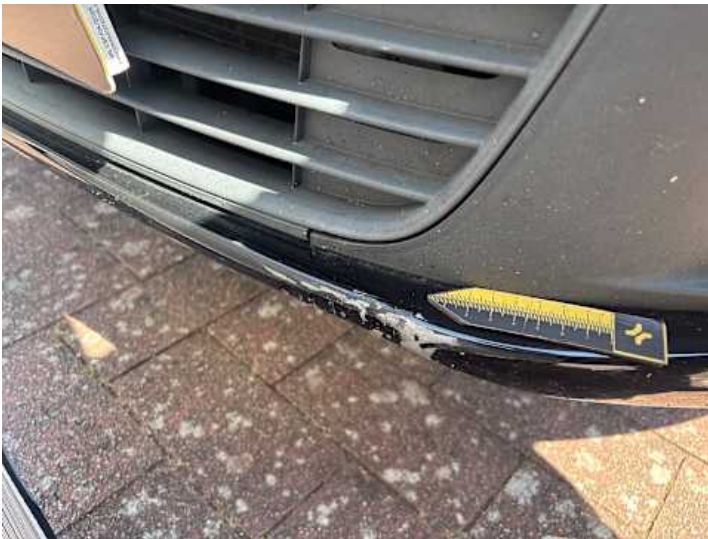
Stoßstange vorne (Verformung)

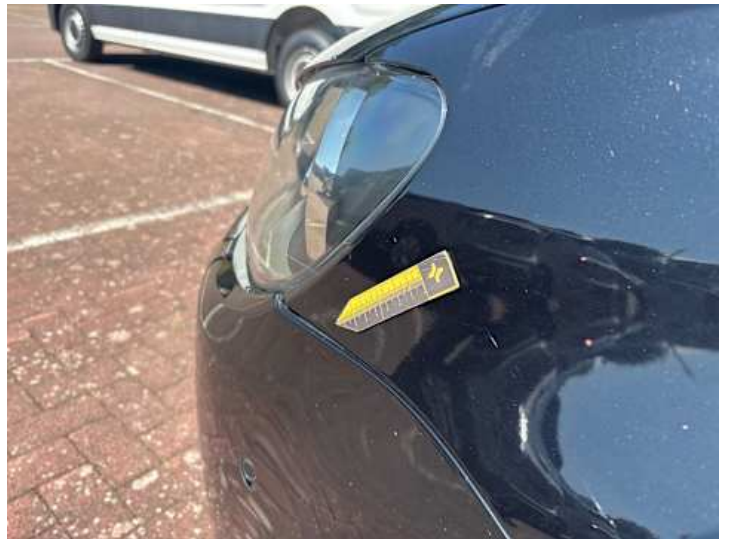
Stoßstange vorne (Spaltmaße ungenau)

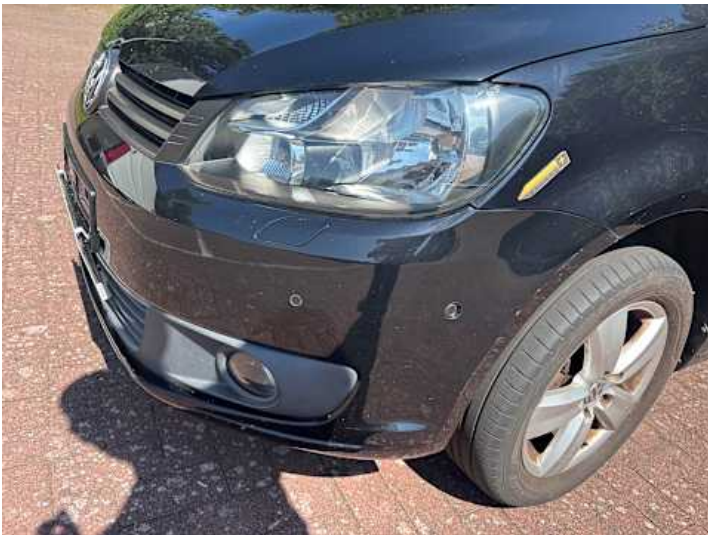
Stoßstange vorne (Spaltmaße ungenau)

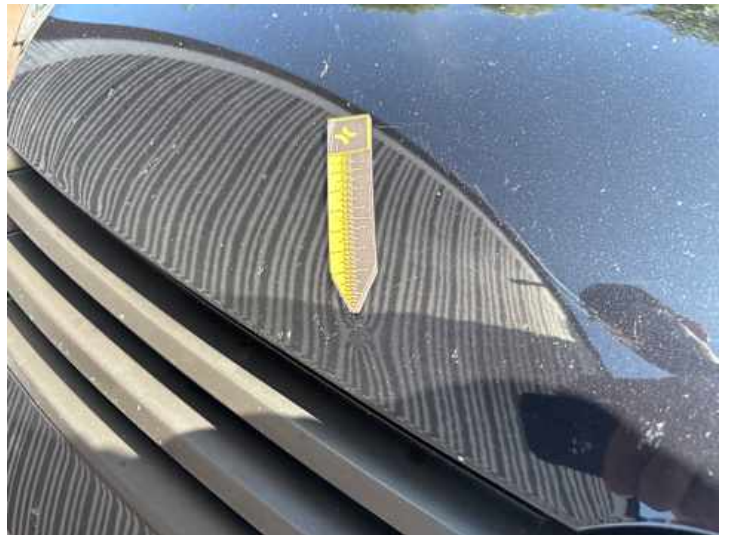
Motorhaube (Delle)

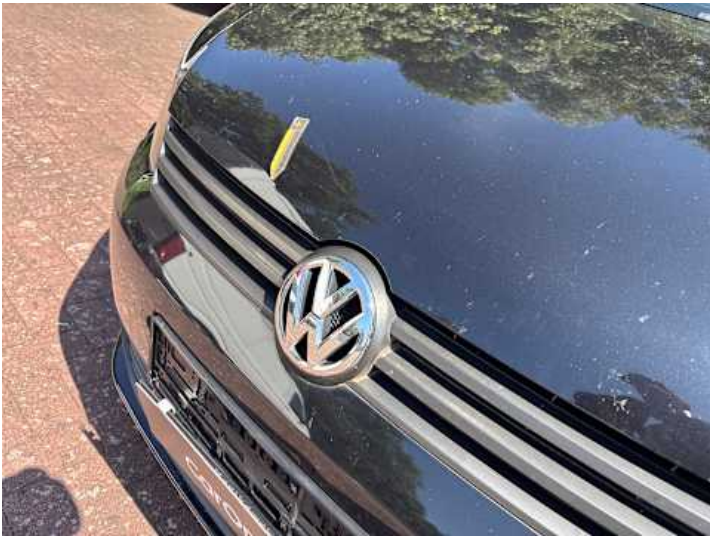
Motorhaube (Delle)

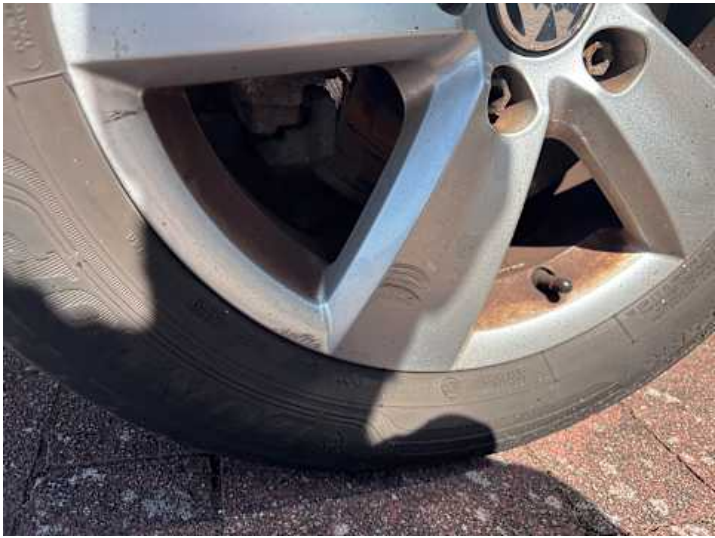
Rad (Kratzer)

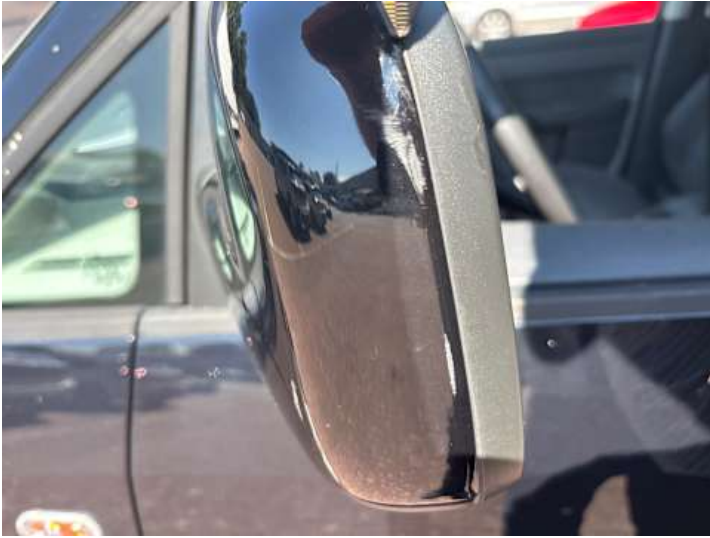
Fahrtür (Kratzer)

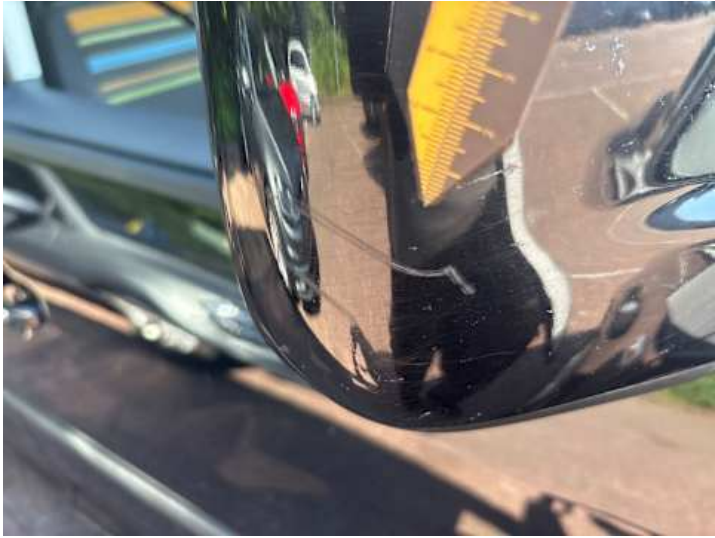
Beifahrtür (Kratzer)

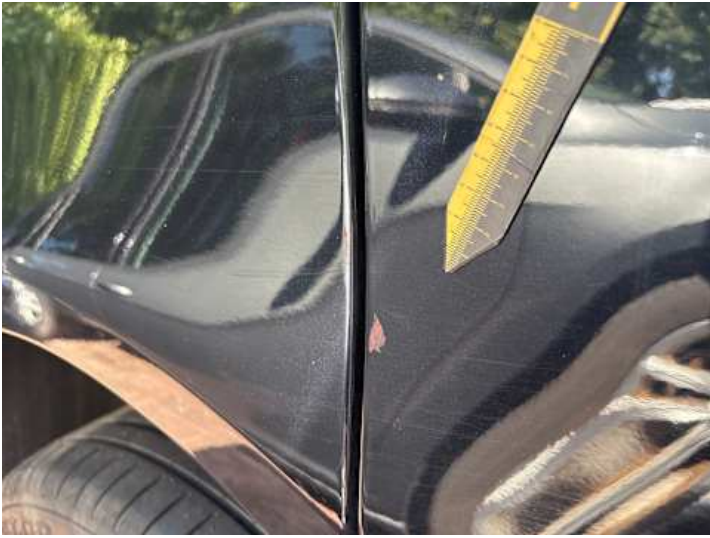
Türe hinten rechts (Lackschaden)

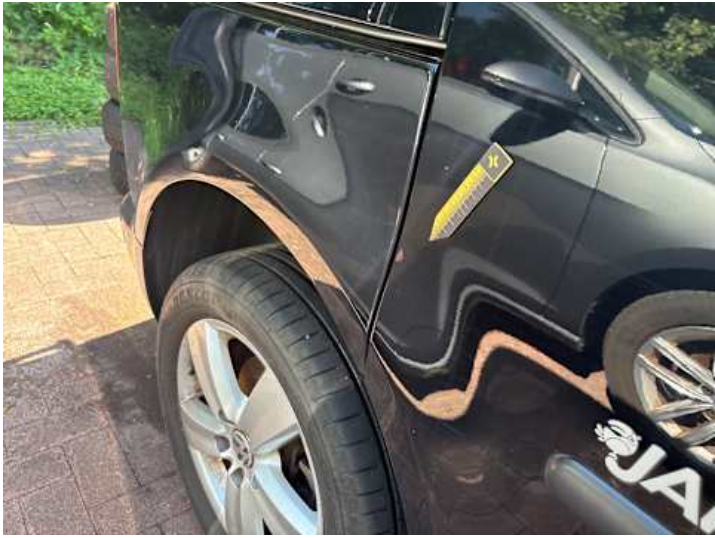
Türe hinten rechts (Lackschaden)

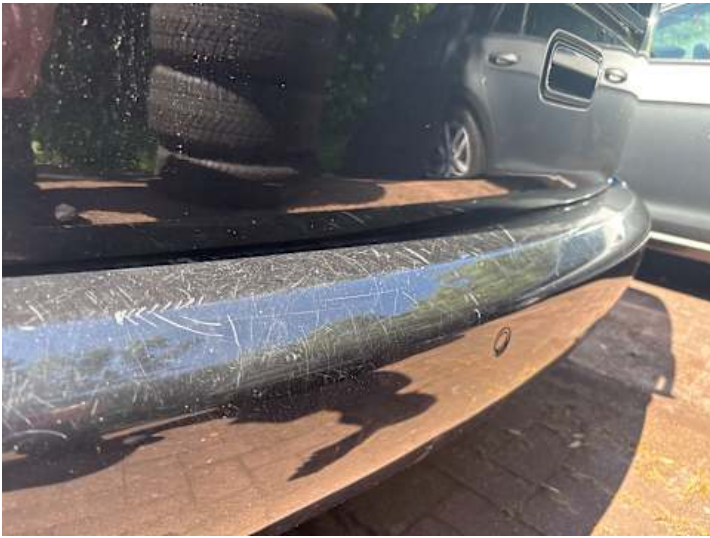
Stoßstange hinten (Kratzer)

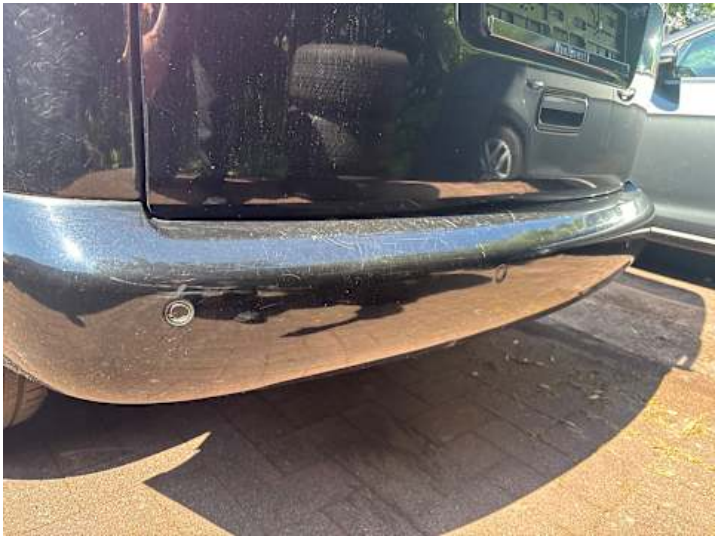
Stoßstange hinten (Kratzer)

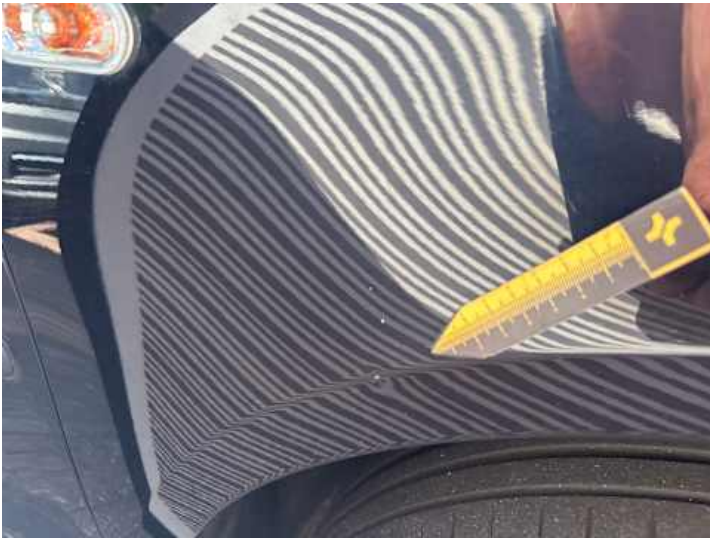
Kotflügel vorne rechts (Delle)

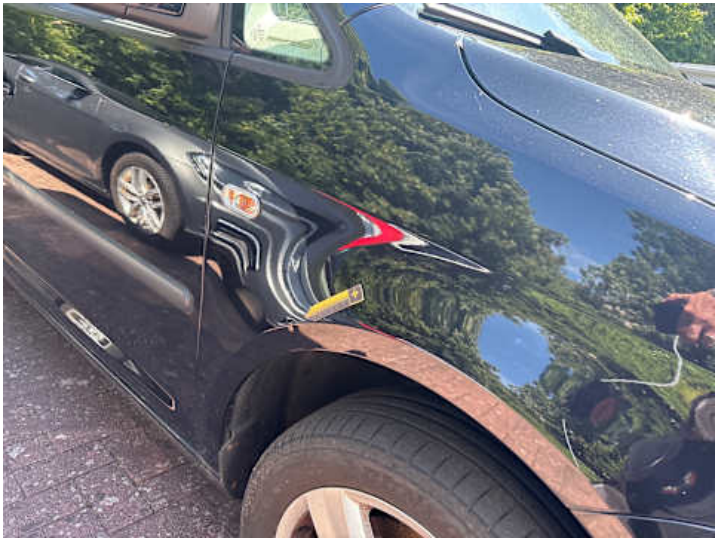
Kotflügel vorne rechts (Delle)

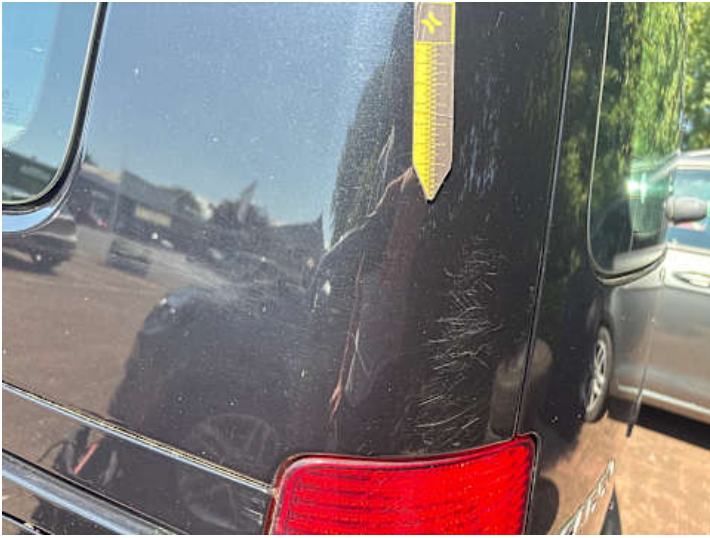
| Fahrzeugteil | Lackschichtdicke (in µm) | Fahrzeugteil | Lackschichtdicke (in µm) |
|---|---|---|---|
| Seitenteil hinten links | 850 | Seitenteil hinten rechts | 250 |

Seitenteil hinten links (Kratzer)

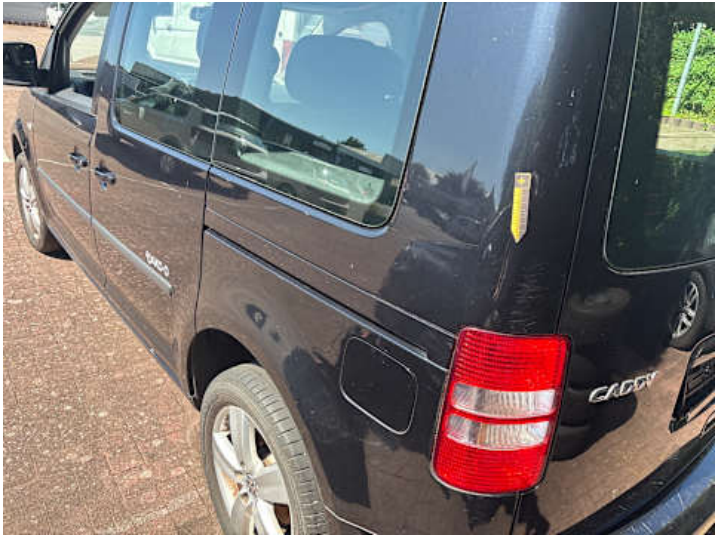
Seitenteil hinten links (Kratzer)

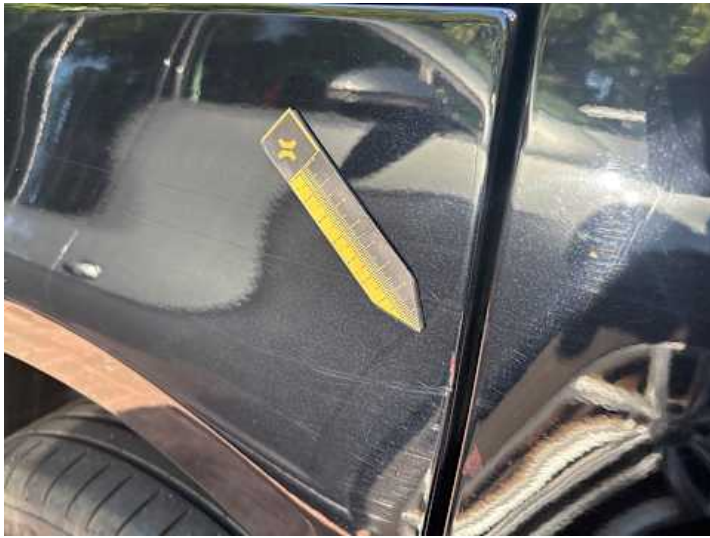
Seitenteil hinten rechts (Lackschaden)

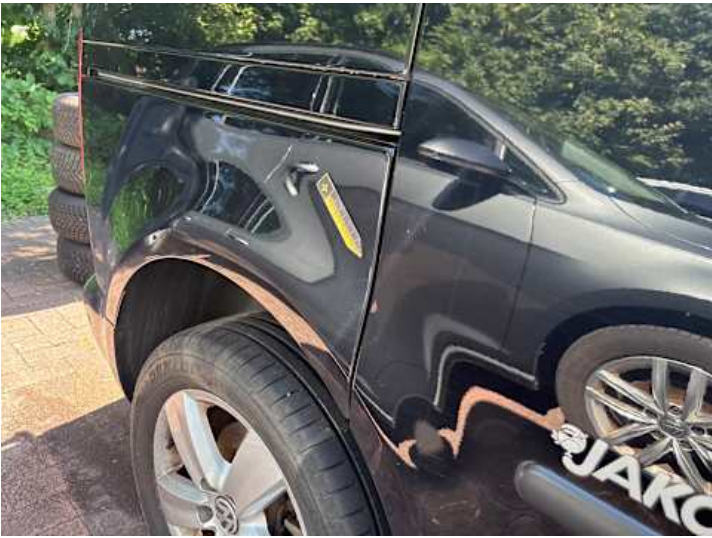
Seitenteil hinten rechts (Lackschaden)

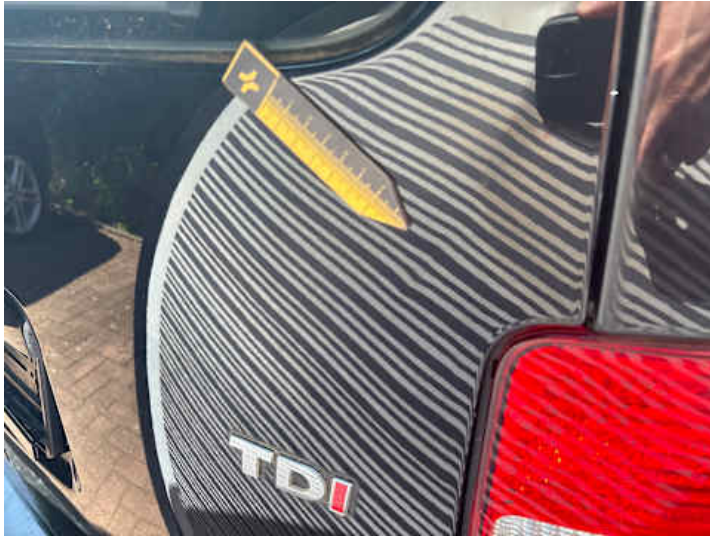
Heckklappe (Delle)

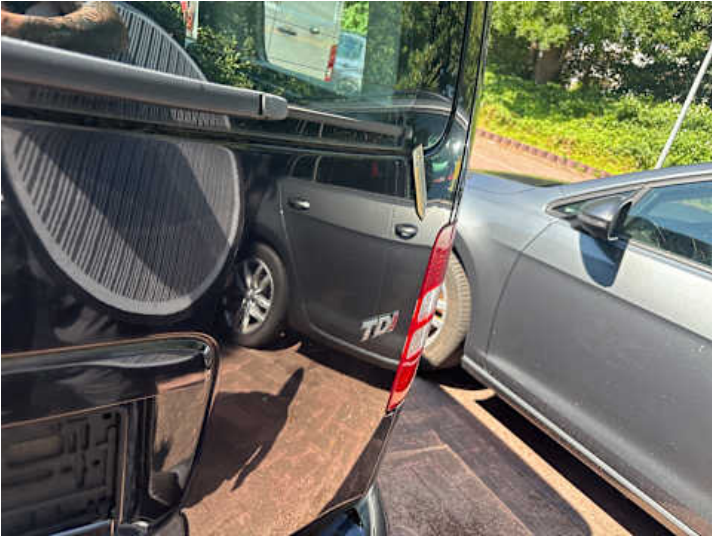
Heckklappe (Delle)

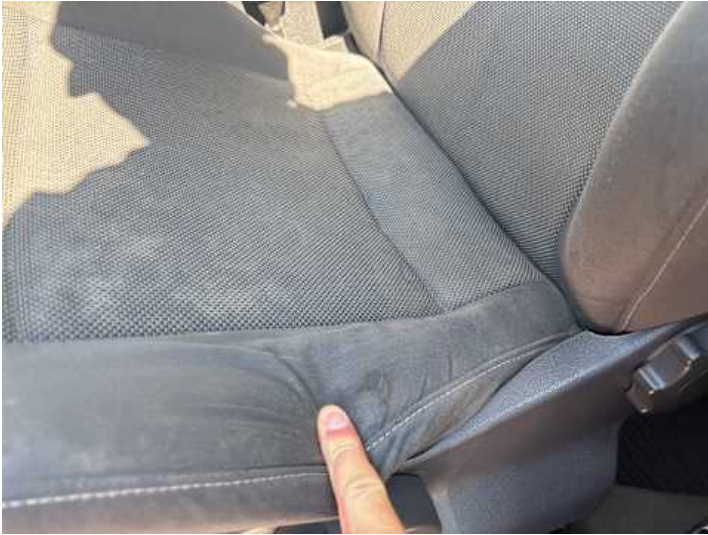
Innenraum (Diverse Schäden)

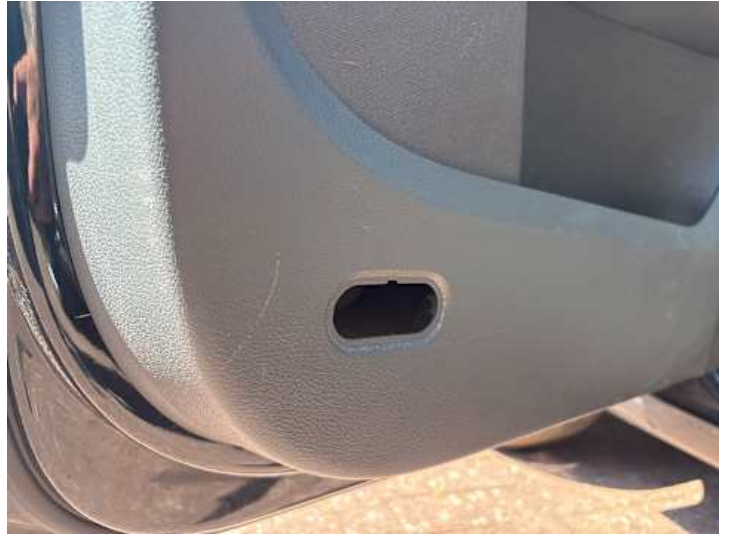
Innenraum (Diverse Schäden)

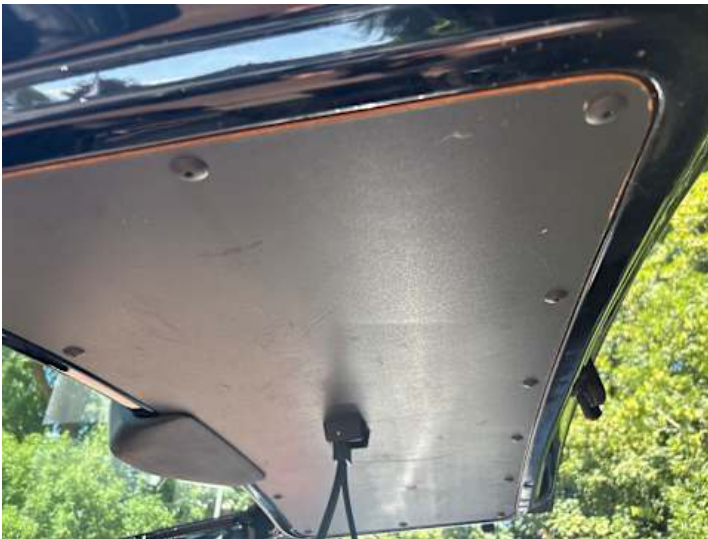
Innenraum (Kratzer)

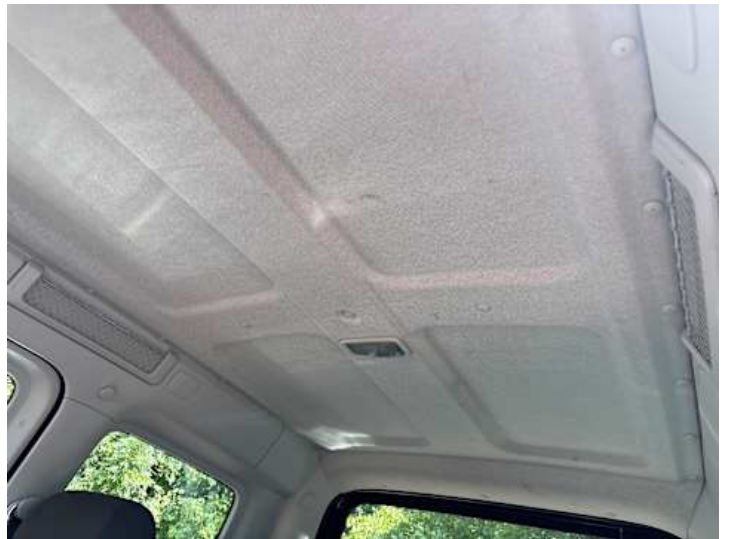
Innenraum (Verschmutzung)

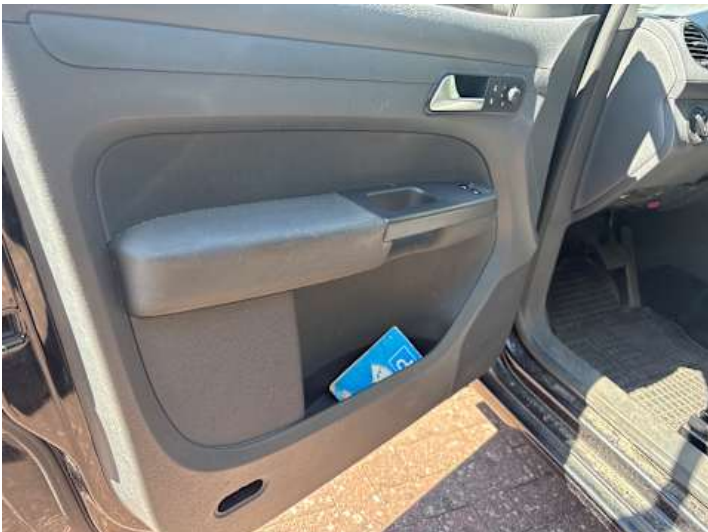
Innenraum (Verschmutzung)

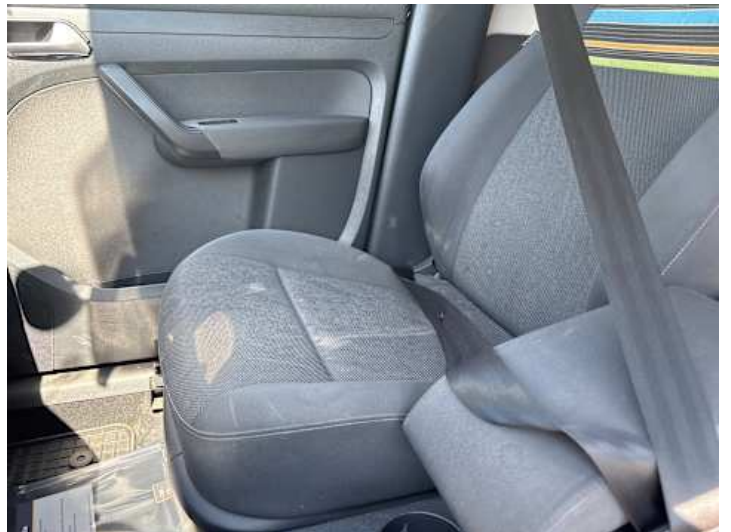
Innenraum (Verschmutzung)

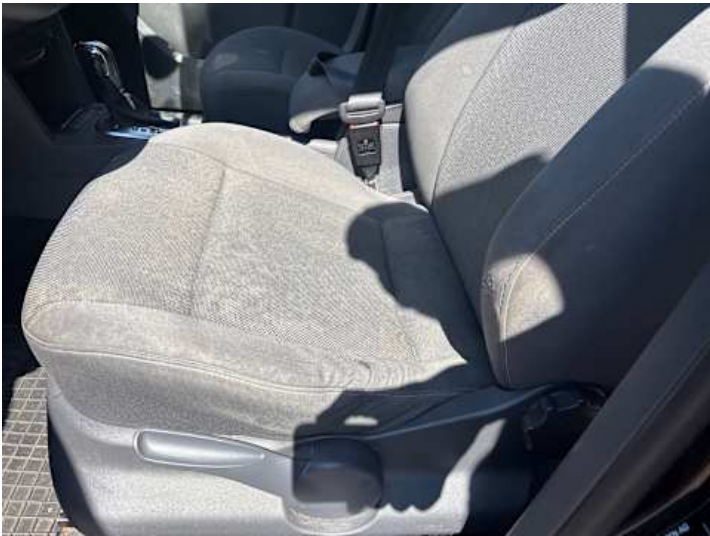
Innenraum (Verschmutzung)

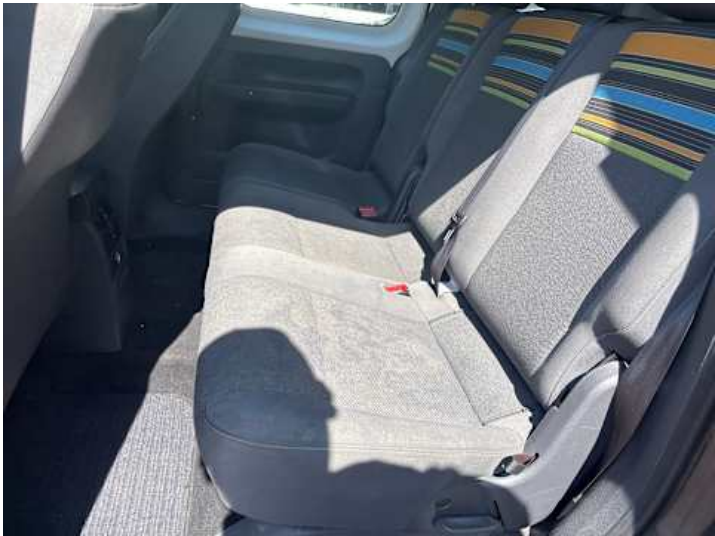
Innenraum (Verschmutzung)

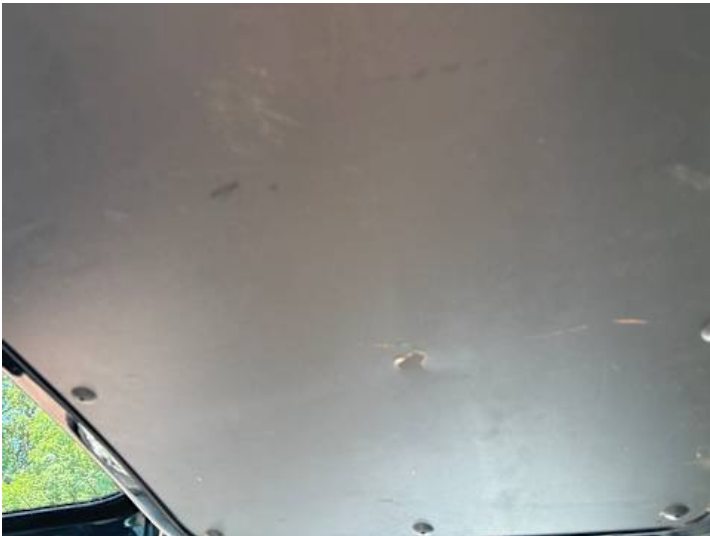
Innenraum (Riss/Bruch)

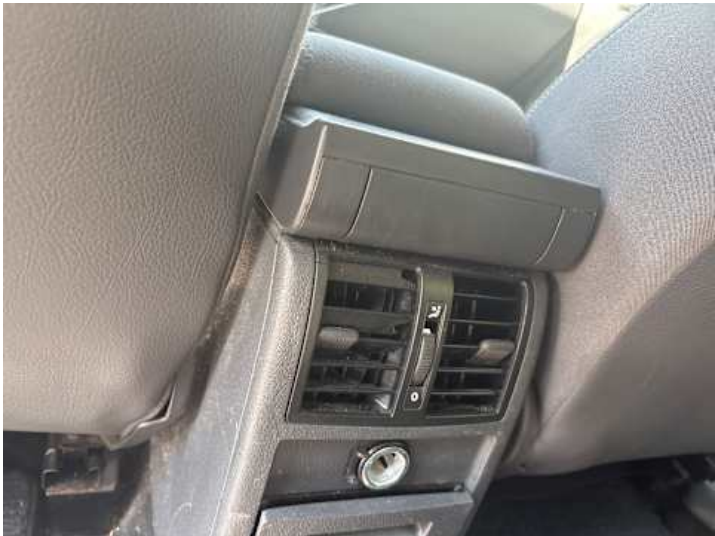
Innenraum (Riss/Bruch)
