## Mercedes-Benz 115 CDI lang

EZ 06/2010 | Van | Diesel | Schaltgetriebe | 352.888km  
Besteuerung: Regelbesteuert (Deutschland)  
Fahrzeugstandort: 39\*\*\*  
Fahrzeug aufgenommen am: 21.07.2026

# Hinweise zum Zustandsbericht

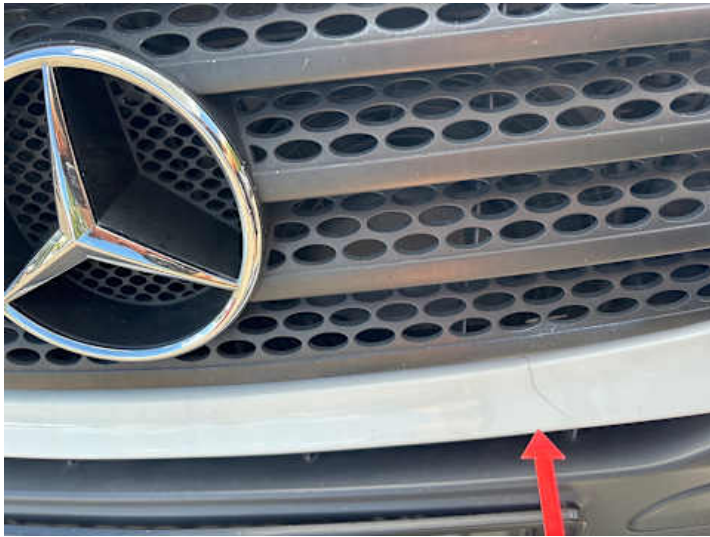
Stoßstange vorne (Riss/Bruch)

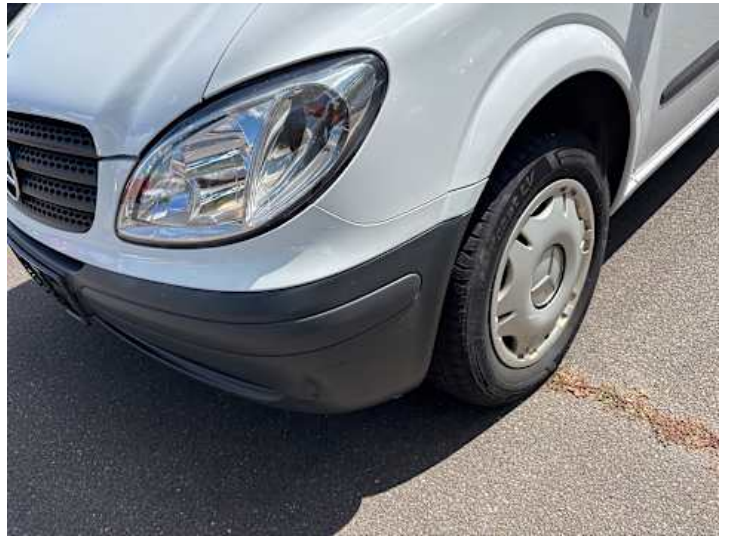
Stoßstange vorne (Delle, Kratzer)

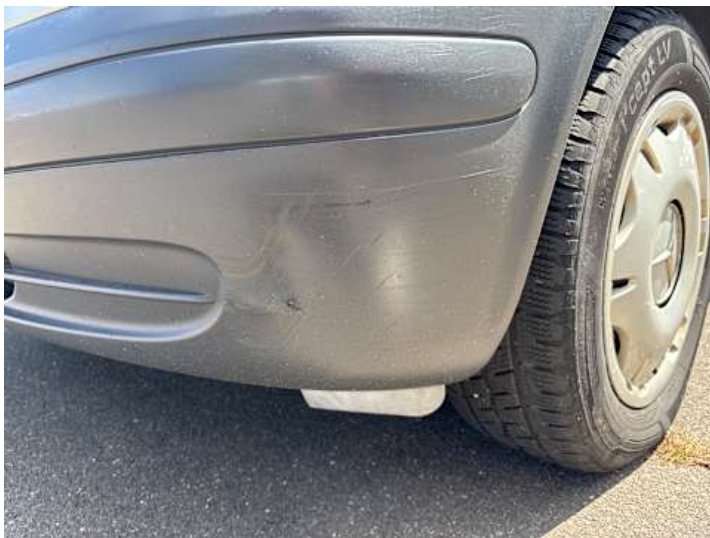
Stoßstange vorne (Delle, Kratzer)

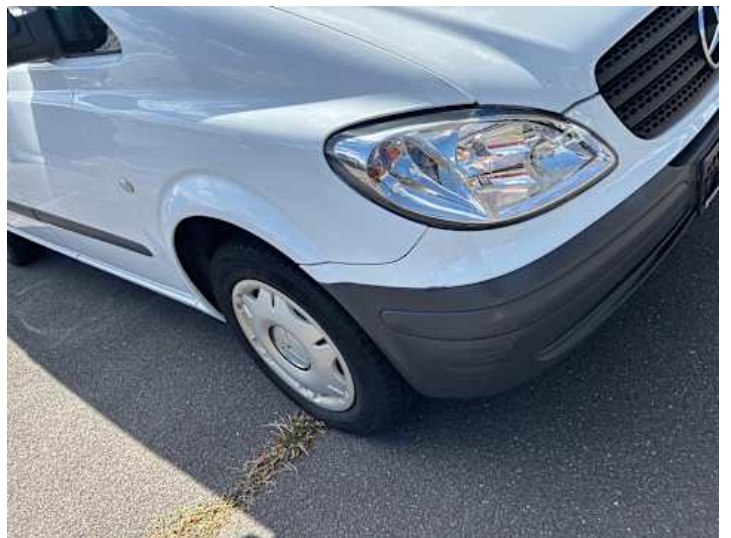
Stoßstange vorne (Kratzer)

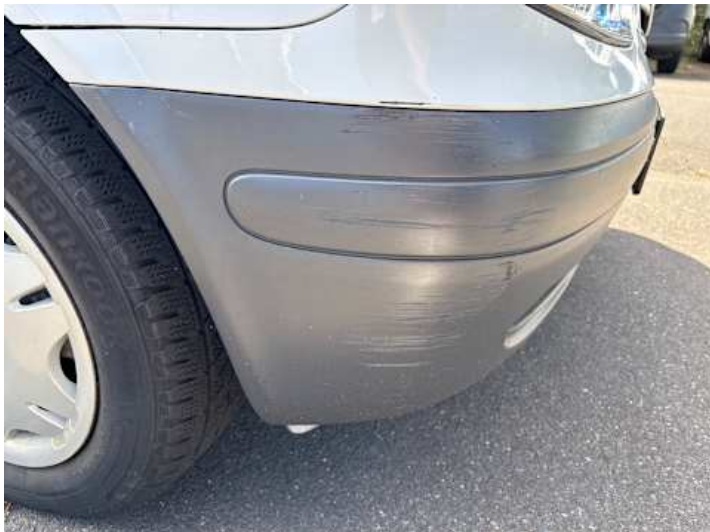
Stoßstange vorne (Kratzer)

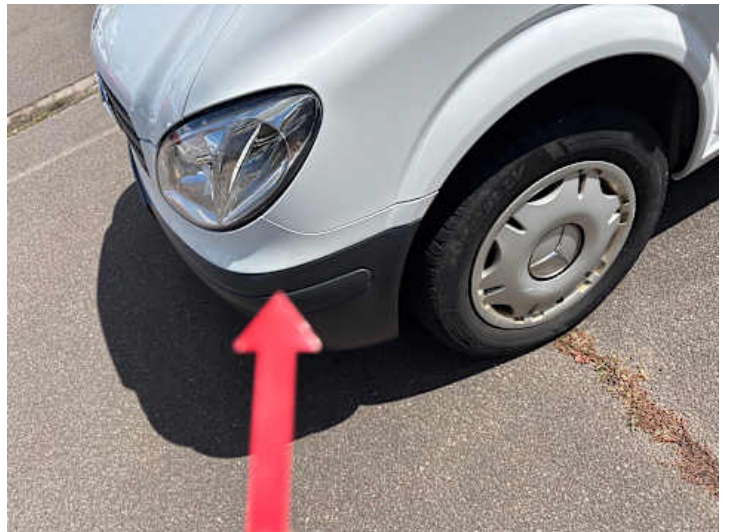
Stoßstange vorne (Kratzer, Spaltmaße ungenau)

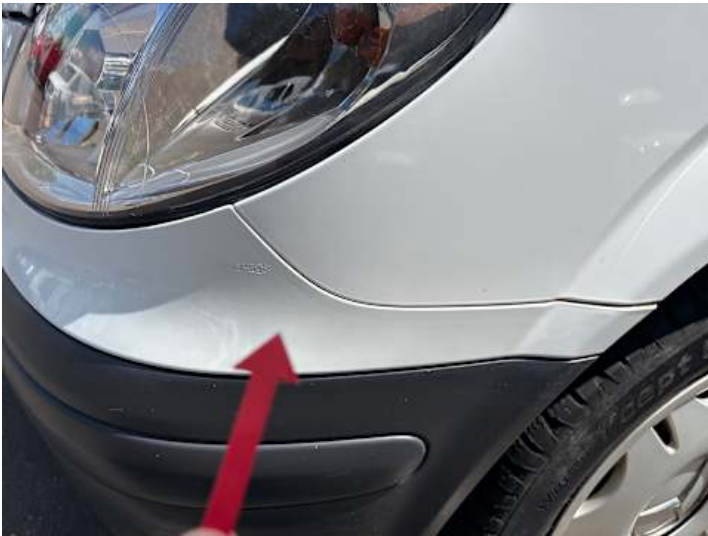
Stoßstange vorne (Kratzer, Spaltmaße ungenau)

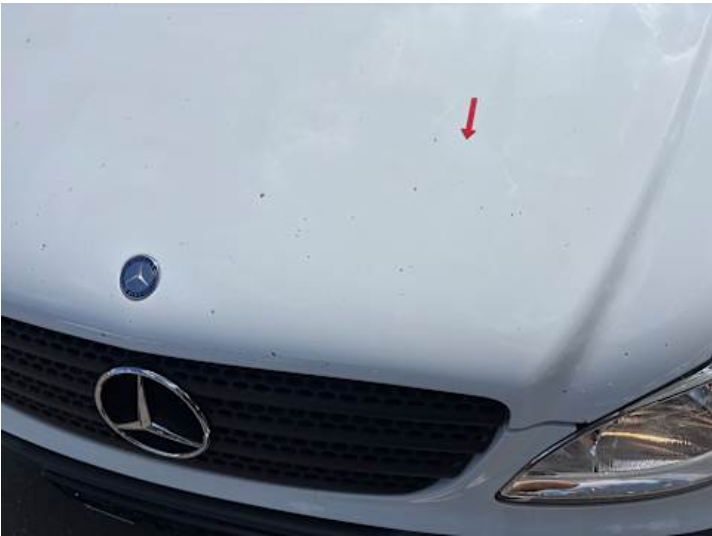
Motorhaube (Steinschlag, Lackschaden)

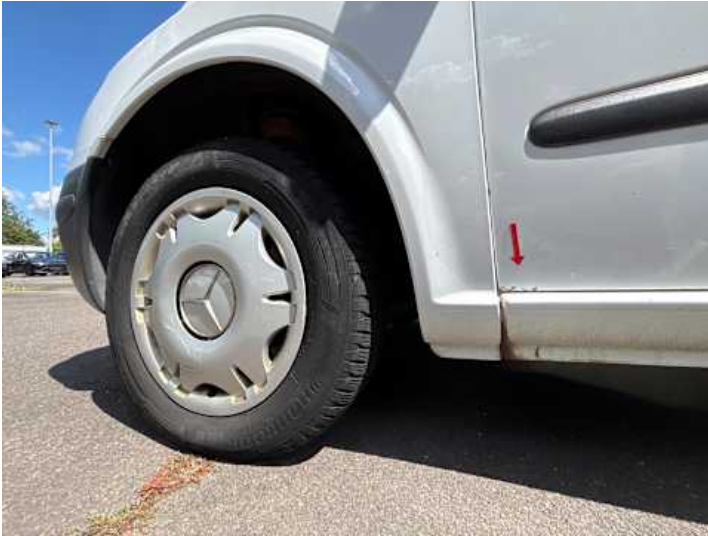
Fahrtür (Rost)

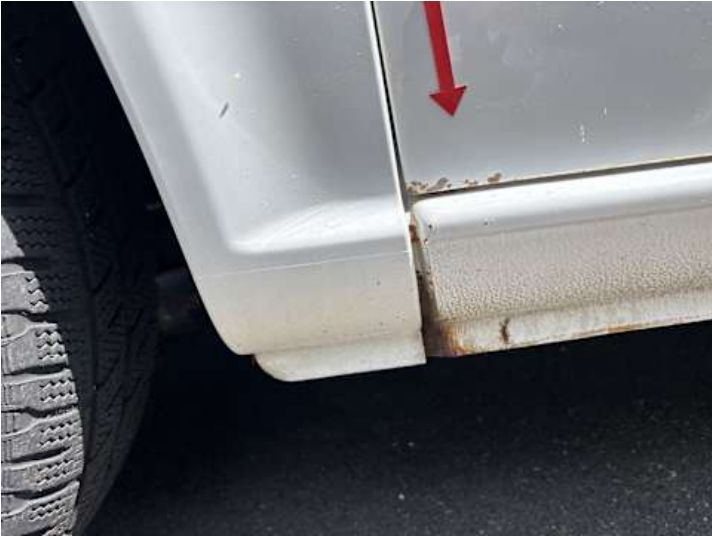
Fahrtür (Rost)

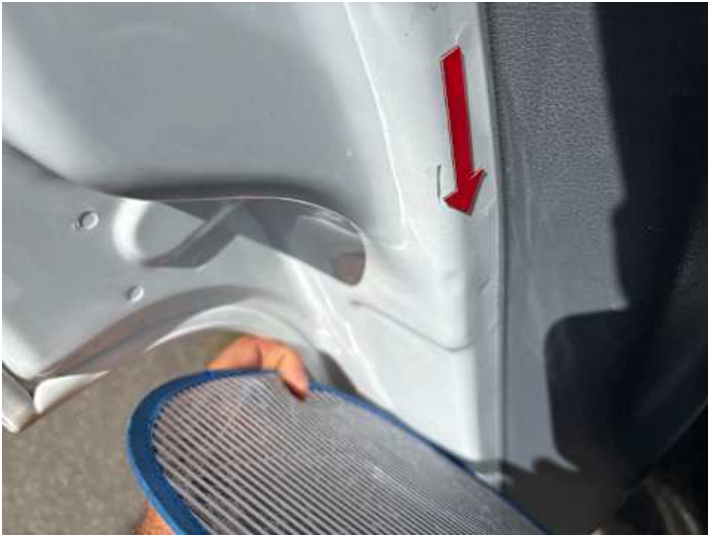
Fahrtür (Kratzer, Delle)

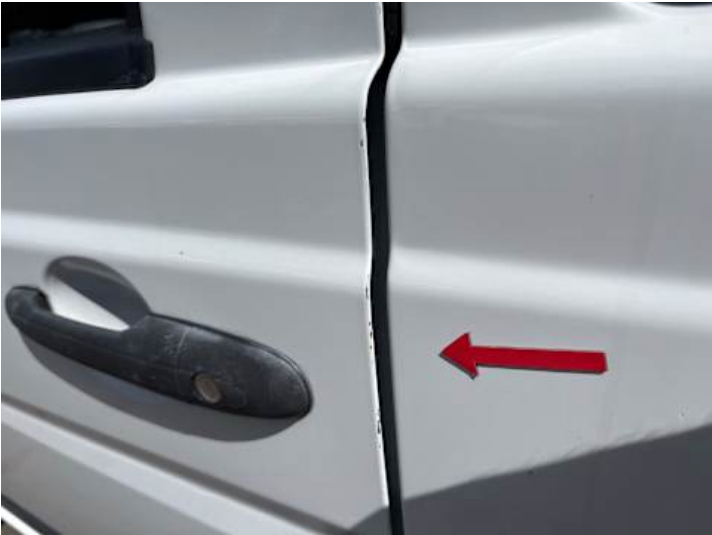
Fahrtür (Kratzer)

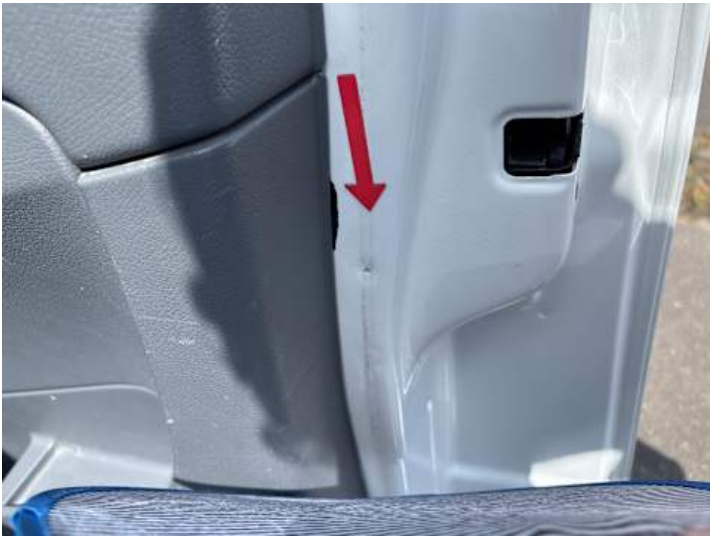
| Fahrzeugteil | Lackschichtdicke (in µm) | Fahrzeugteil | Lackschichtdicke (in µm) |
|---|---|---|---|
| Fahrertür | 100 | Beifahrertür | 290 |

Beifahrertür (Kratzer, Delle)

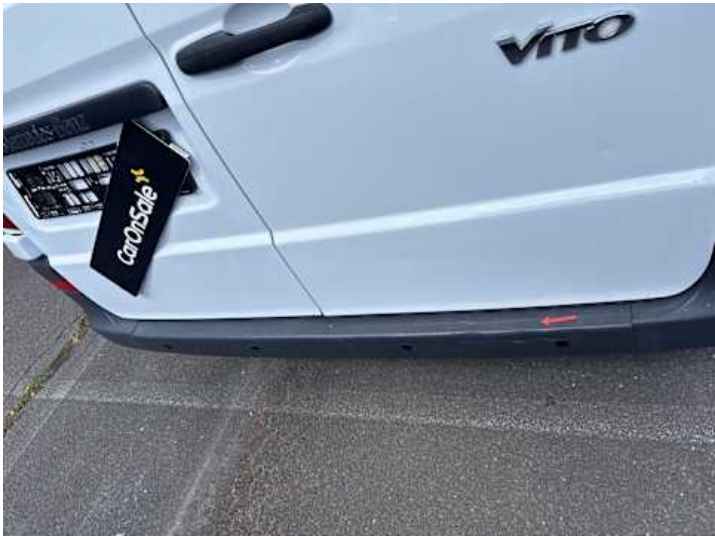
Stoßstange hinten (Kratzer)

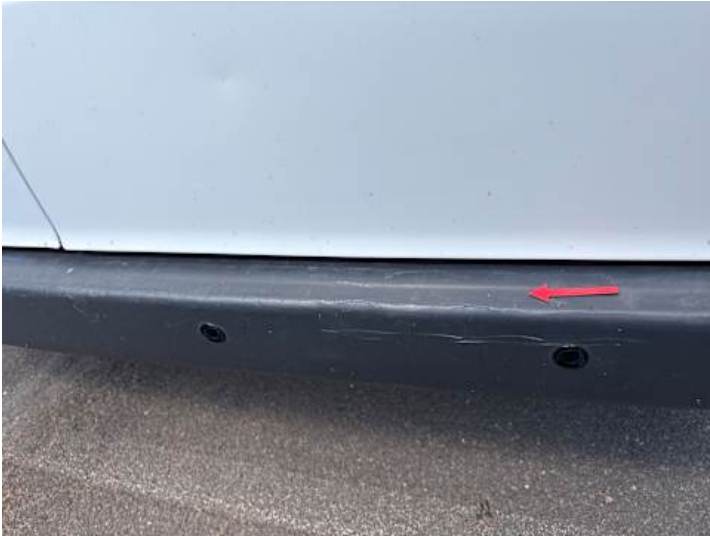
Stoßstange hinten (Kratzer)

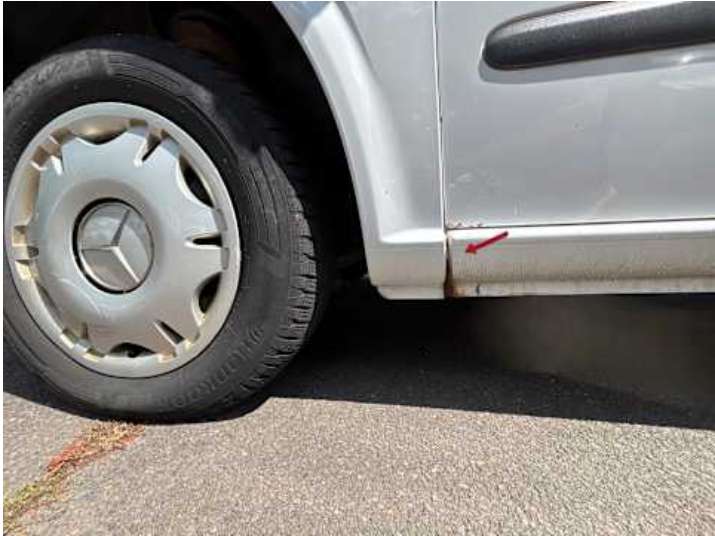
Schweller links (Rost)

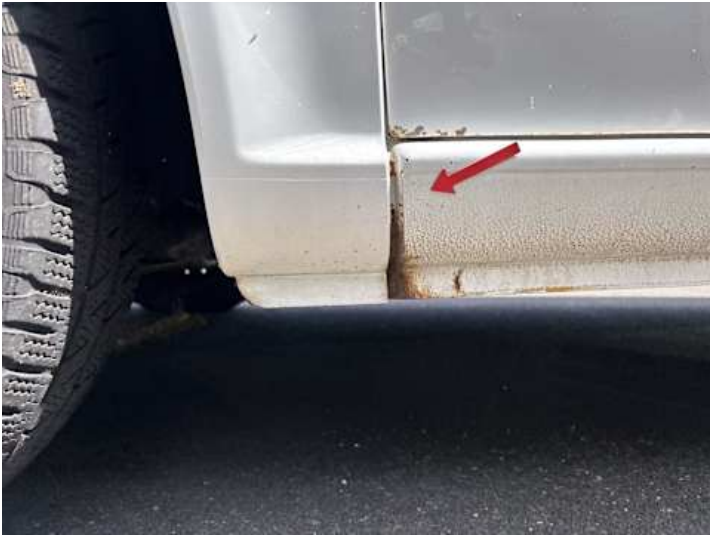
Schweller links (Rost)

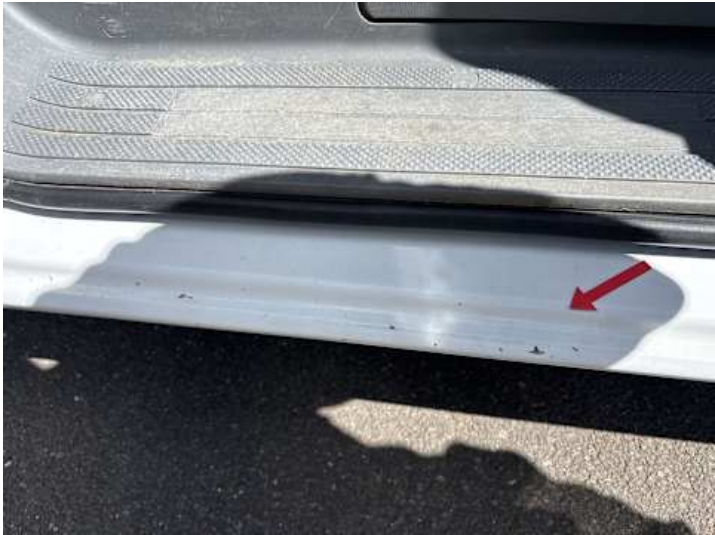
Schweller links (Lackschaden)

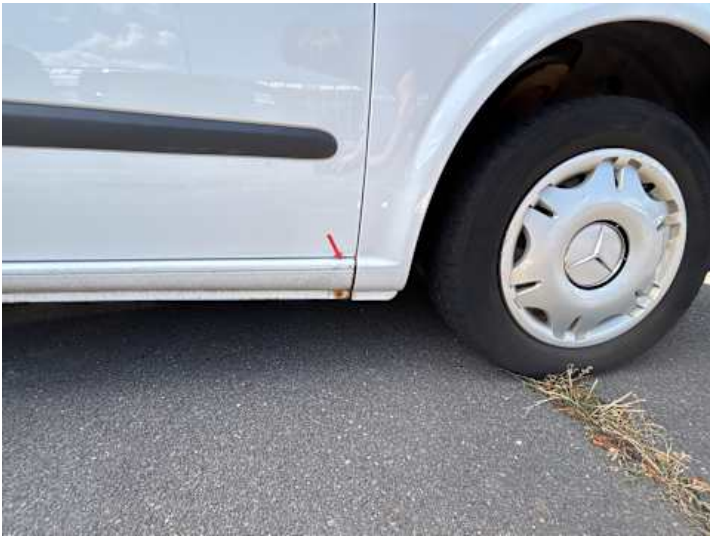
Schweller rechts (Rost)

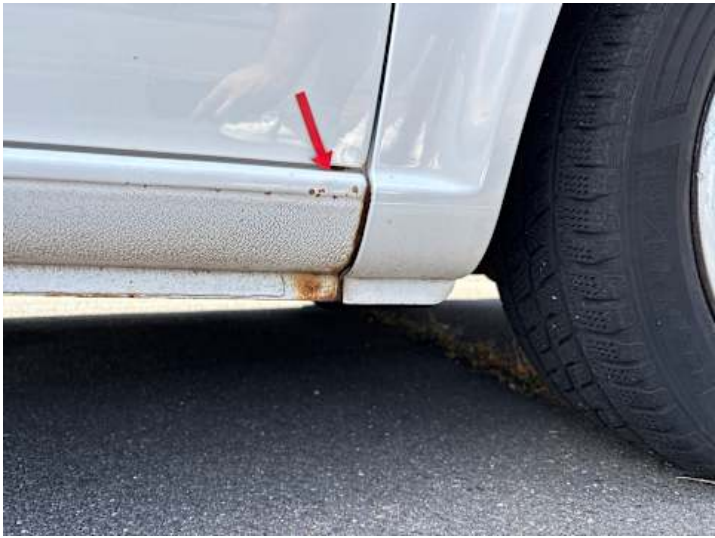
Schweller rechts (Rost)

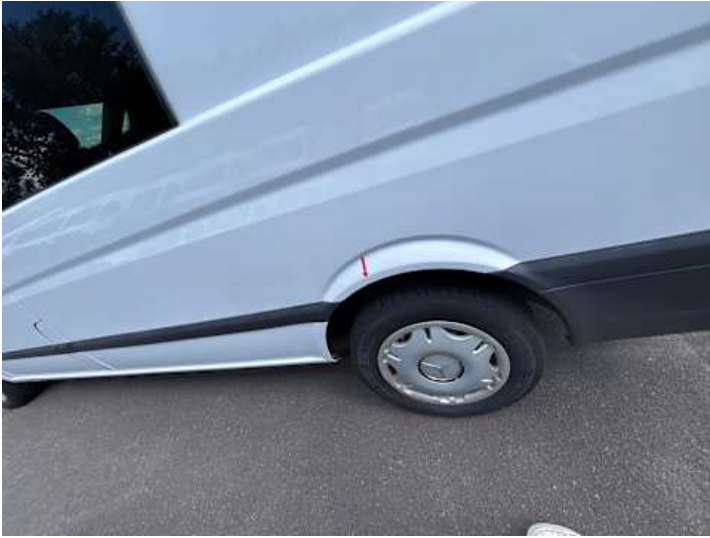
Seitenteil hinten links (Rost)

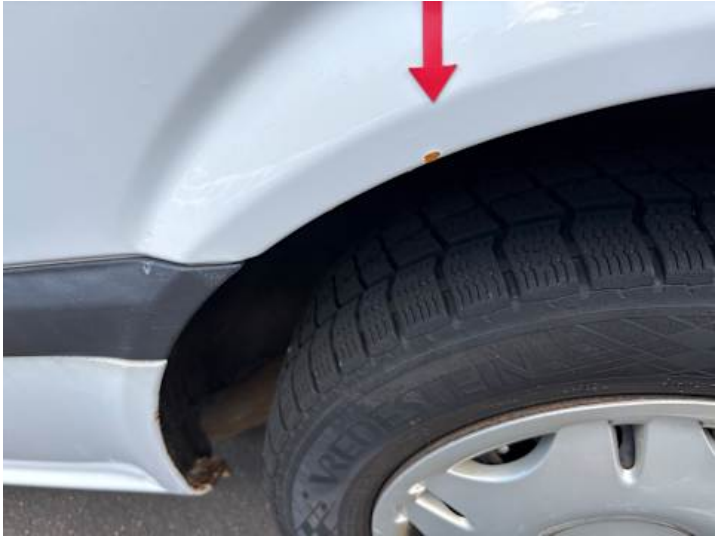
Seitenteil hinten links (Rost)

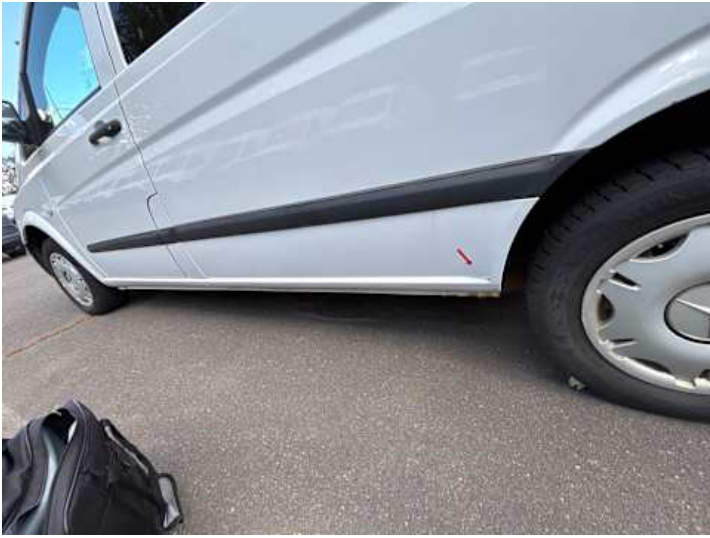
Seitenteil hinten links (Rost)

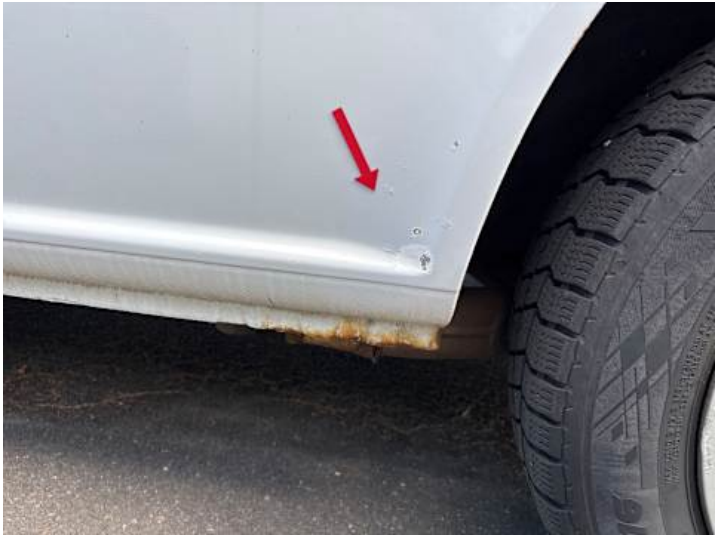
Seitenteil hinten links (Rost)

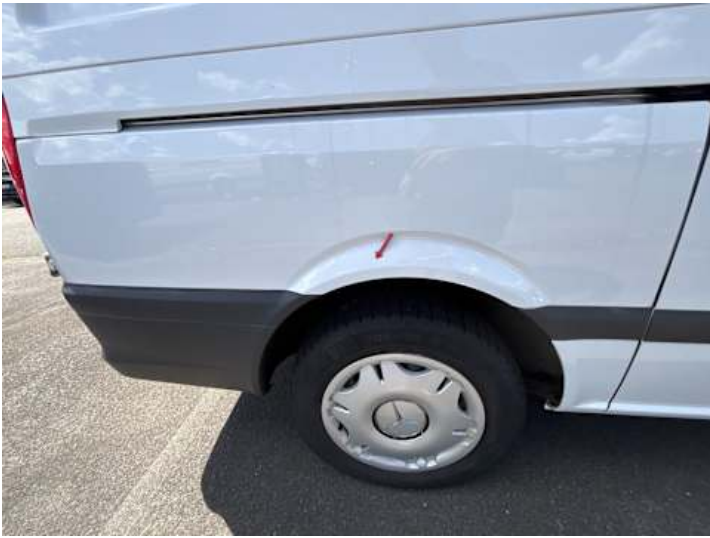
| Fahrzeugteil | Lackschichtdicke (in µm) | Fahrzeugteil | Lackschichtdicke (in µm) |
|---|---|---|---|
| Seitenteil hinten links | 120 | Seitenteil hinten rechts | 1300 |

Seitenteil hinten rechts (Rost)

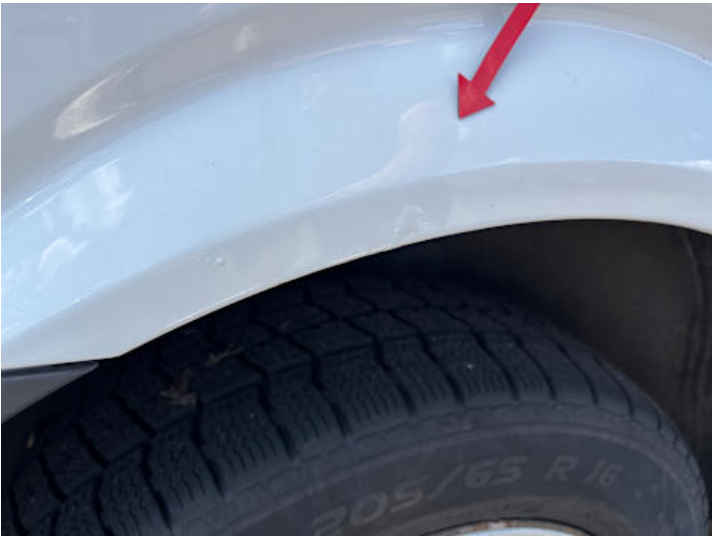
Seitenteil hinten rechts (Rost)

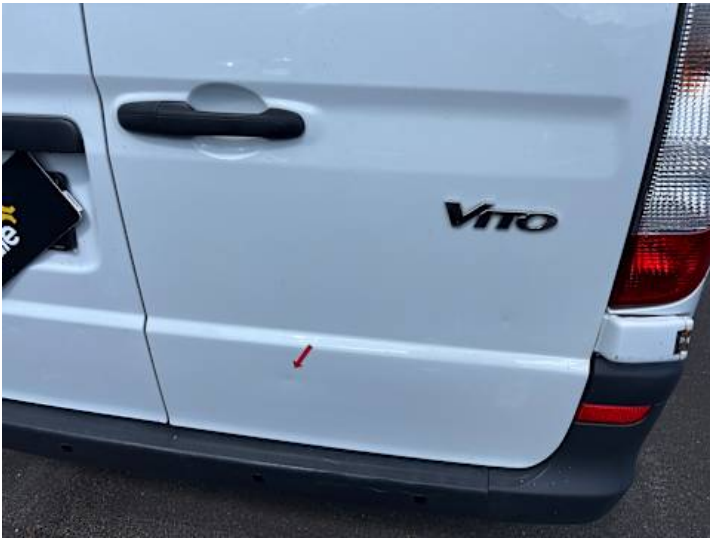
| Fahrzeugteil | Lackschichtdicke (in µm) | Fahrzeugteil | Lackschichtdicke (in µm) |
|---|---|---|---|
| Motorhaube | 100 | Heckklappe | 1950 |

Heckklappe (Delle)

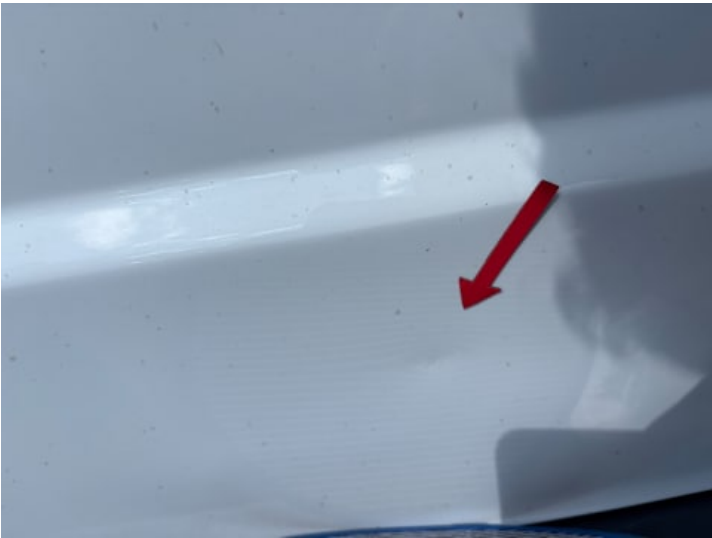
Heckklappe (Delle)

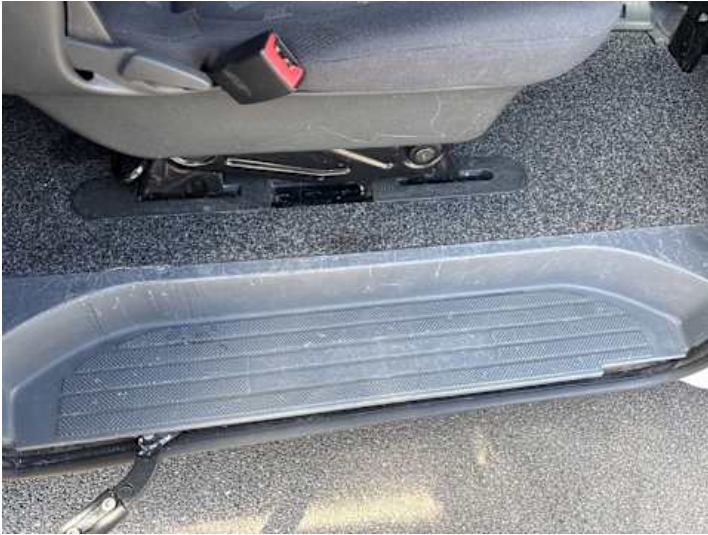
Innenraum (Kratzer)

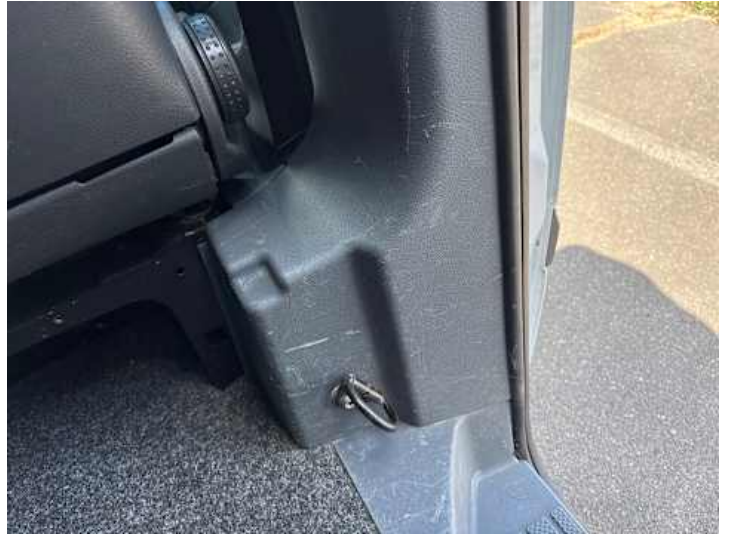
Innenraum (Kratzer)

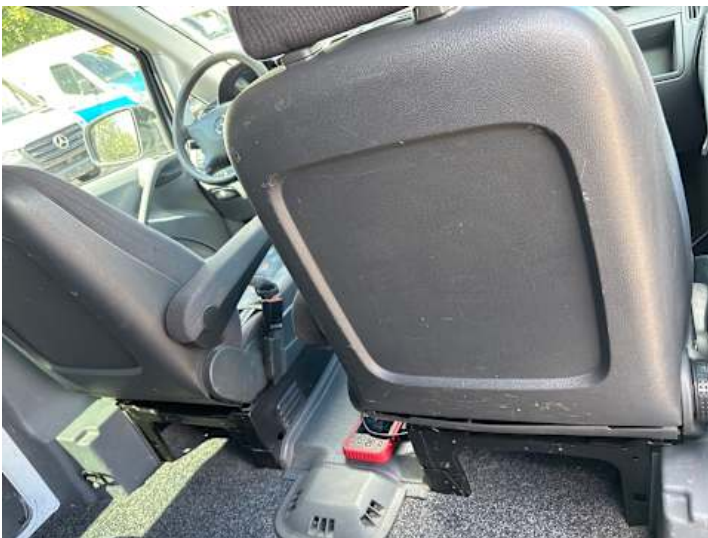
Innenraum (Kratzer)

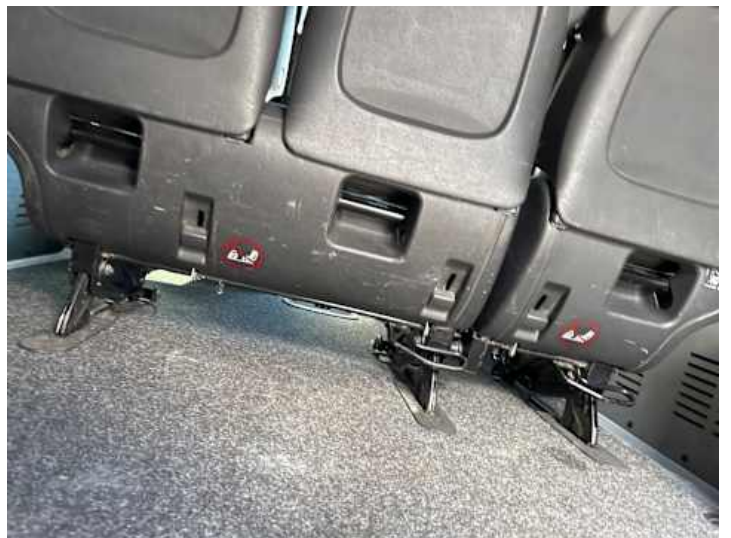
Innenraum (Kratzer)

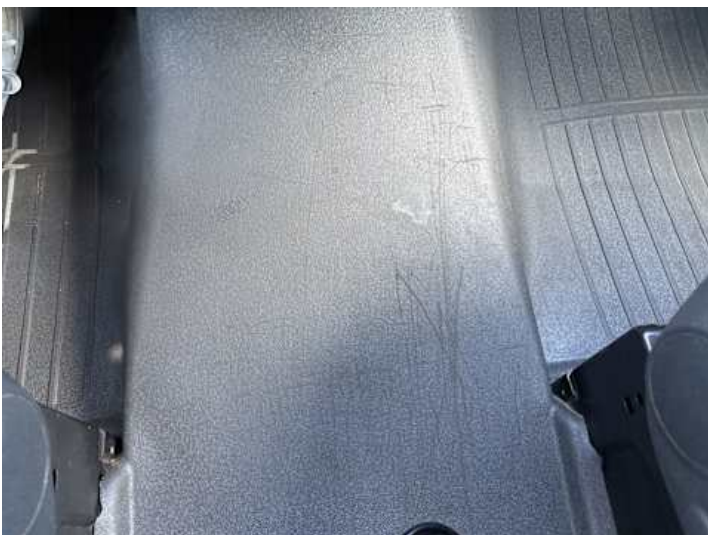
Innenraum (Kratzer)

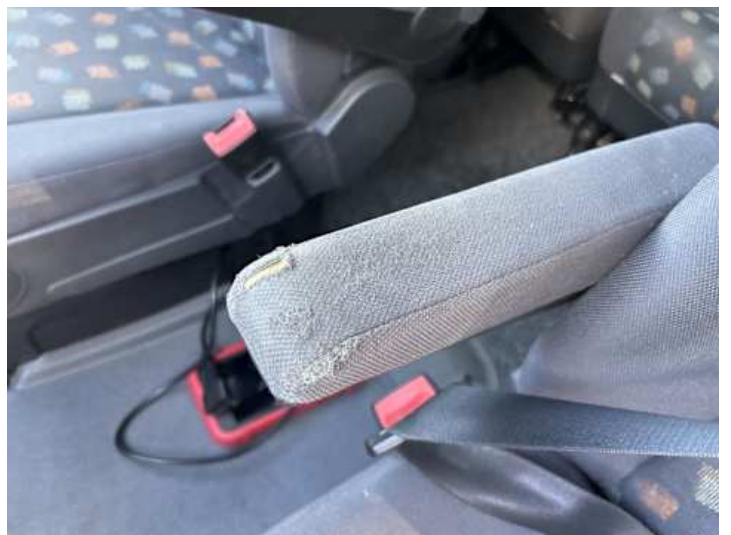
Innenraum (Riss/Bruch)

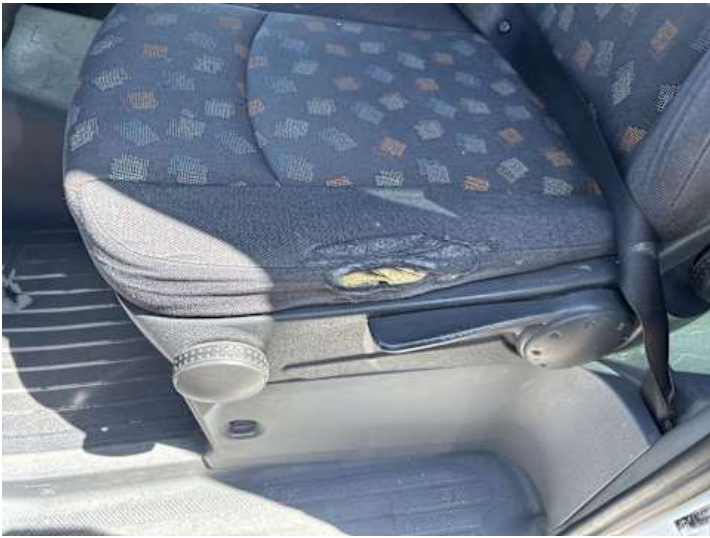
Innenraum (Riss/Bruch)

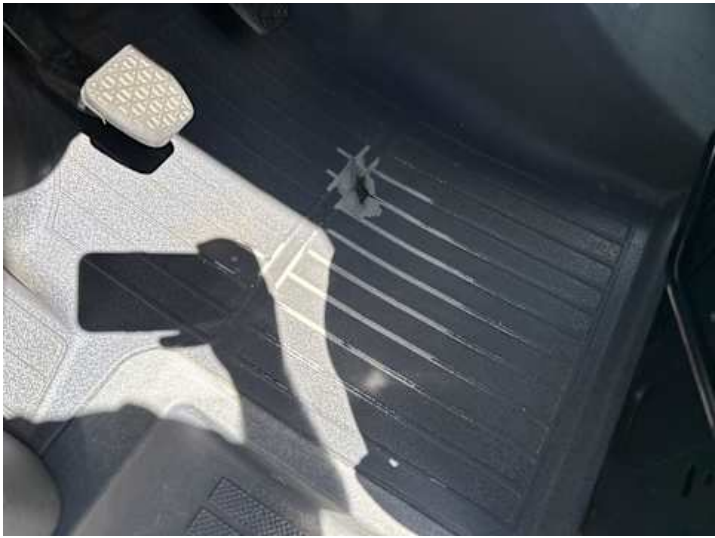
Innenraum (Riss/Bruch)

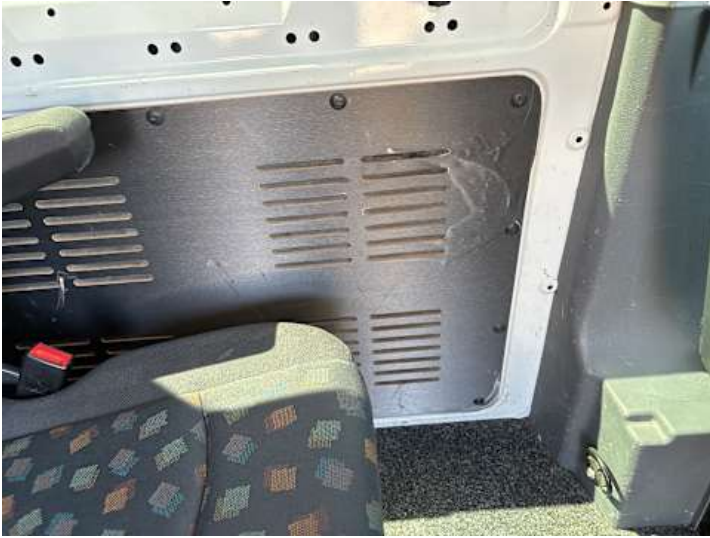
Innenraum (Verschleiß)
