## Opel Astra Edition "111 Jahre"

EZ 10/2010 | Kleinwagen | Benzin | Schaltgetriebe | 170.091km  
Besteuerung: Differenzbesteuert (§25a UStG)  
Fahrzeugstandort: 90\*\*\*  
Fahrzeug aufgenommen am: 07.08.2026

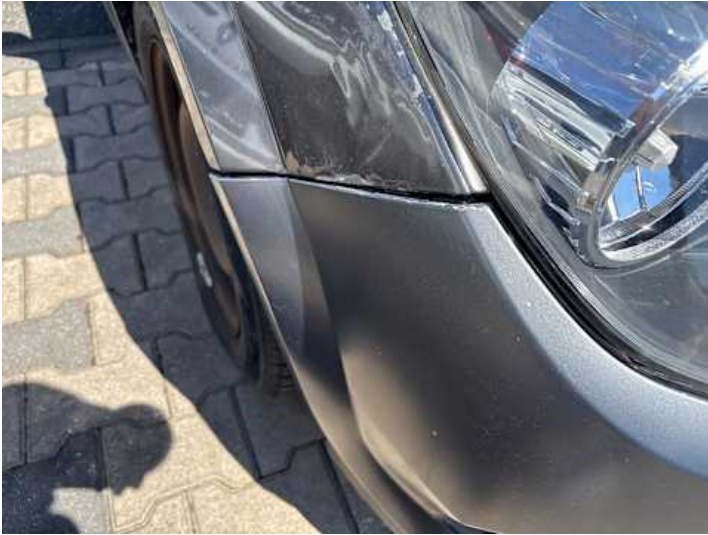
Stoßstange vorne (Spaltmaße ungenau)

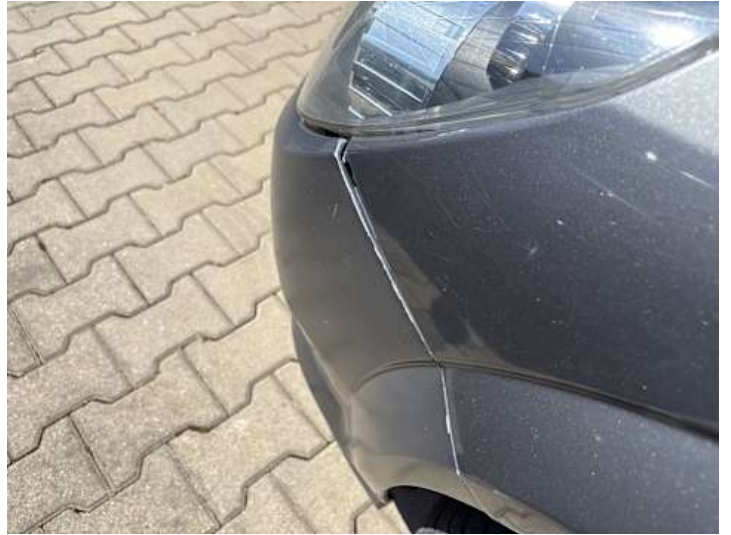
Stoßstange vorne (Spaltmaße ungenau)

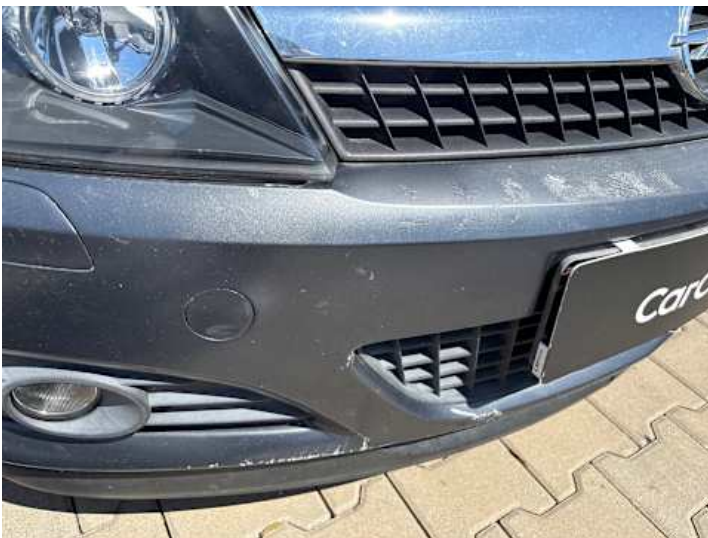
Stoßstange vorne (Lackschaden)

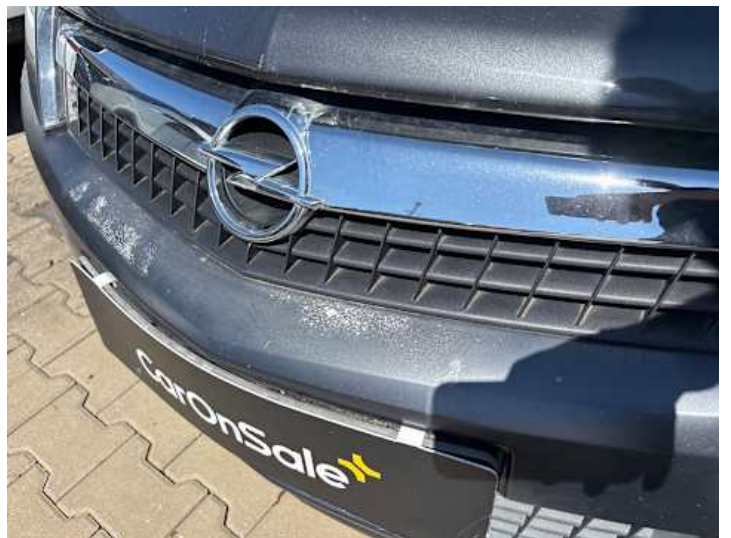
Stoßstange vorne (Lackschaden)

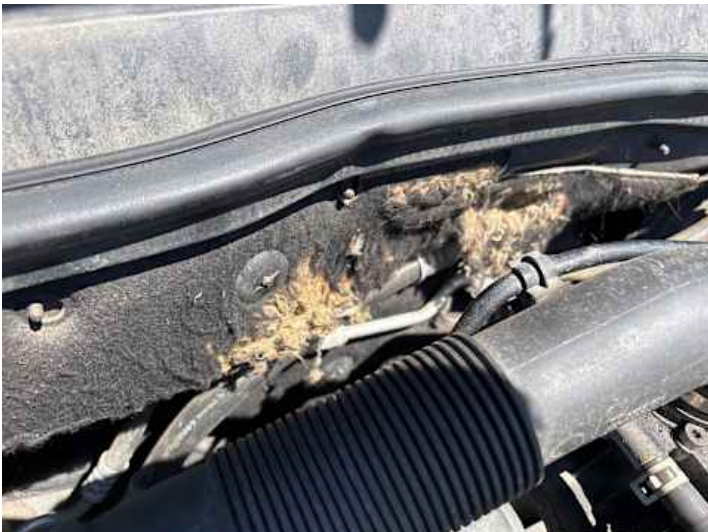
Motorhaube (Riss/Bruch)

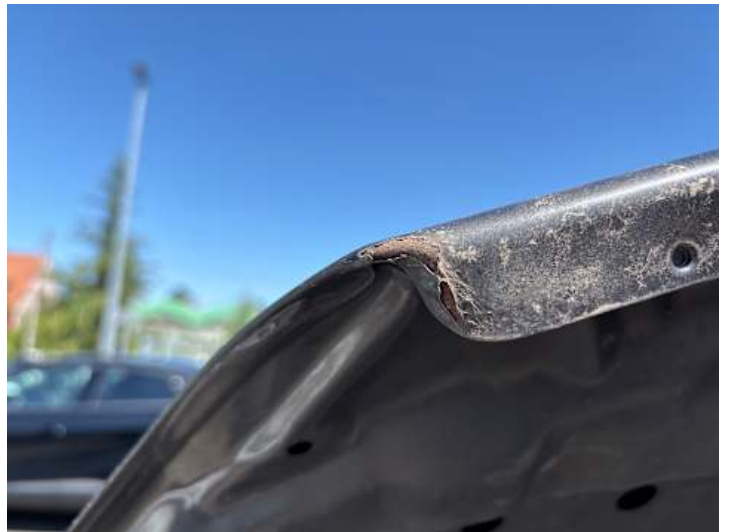
Motorhaube (Rost)

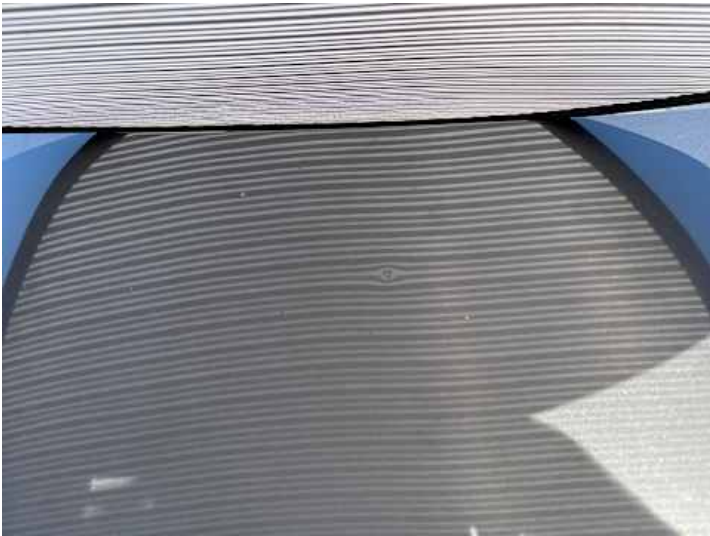
Motorhaube (Delle)

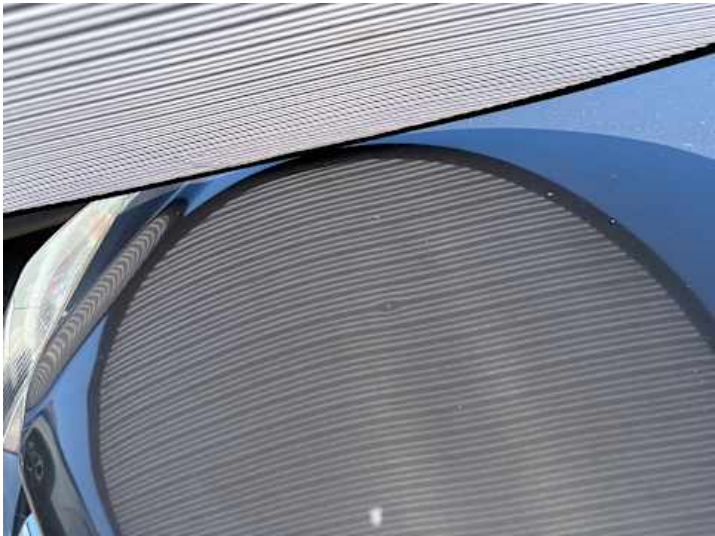
Motorhaube (Delle)

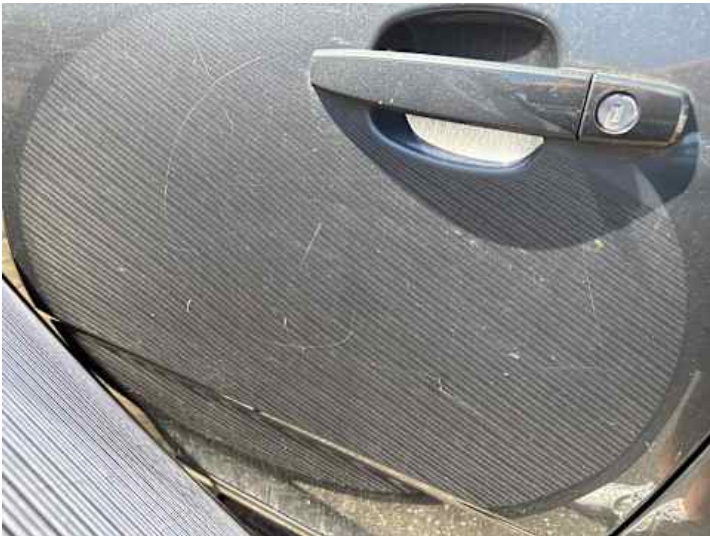
Fahrtür (Delle)

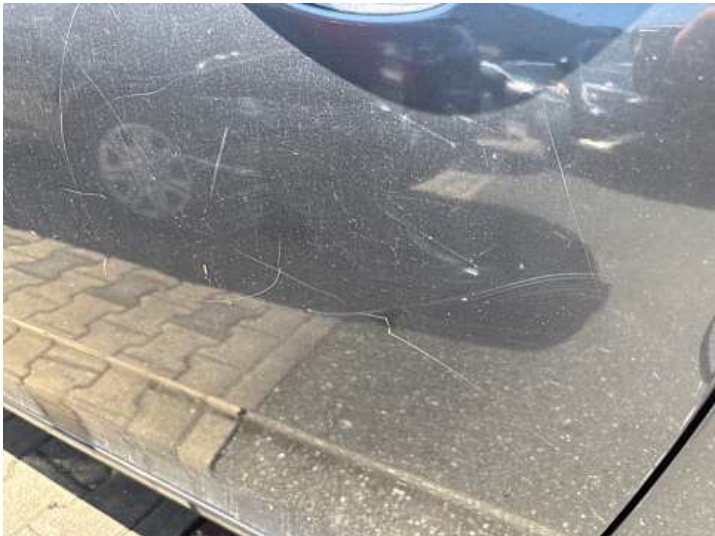
Fahrtür (Kratzer)

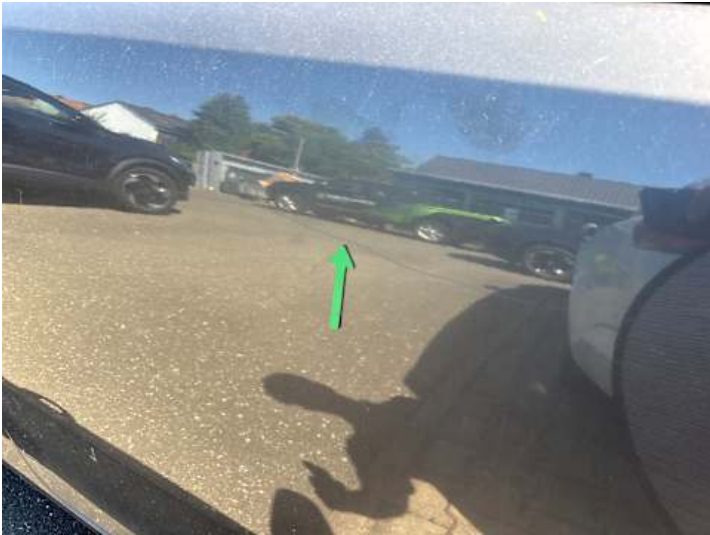
Beifahrtür (Kratzer)

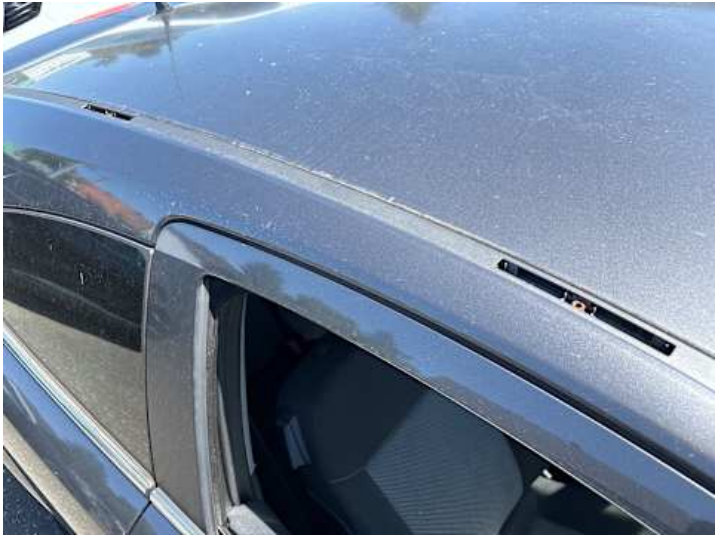
Dach (Riss/Bruch)

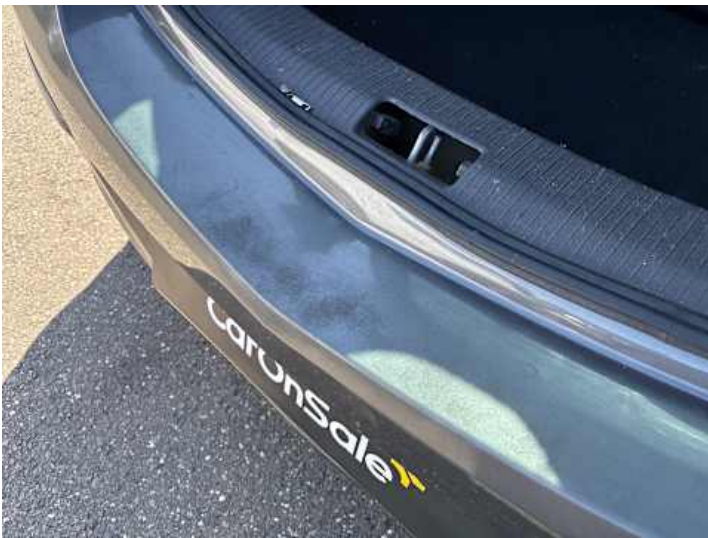
Stoßstange hinten (Lackschaden)

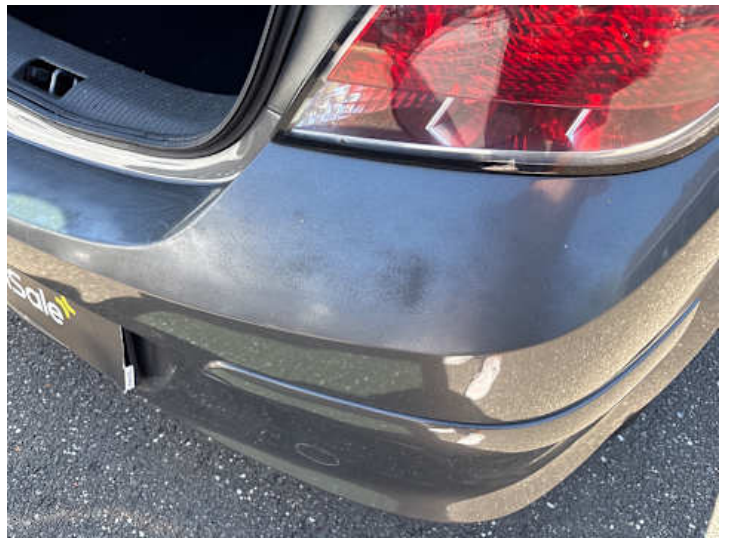
Stoßstange hinten (Lackschaden)

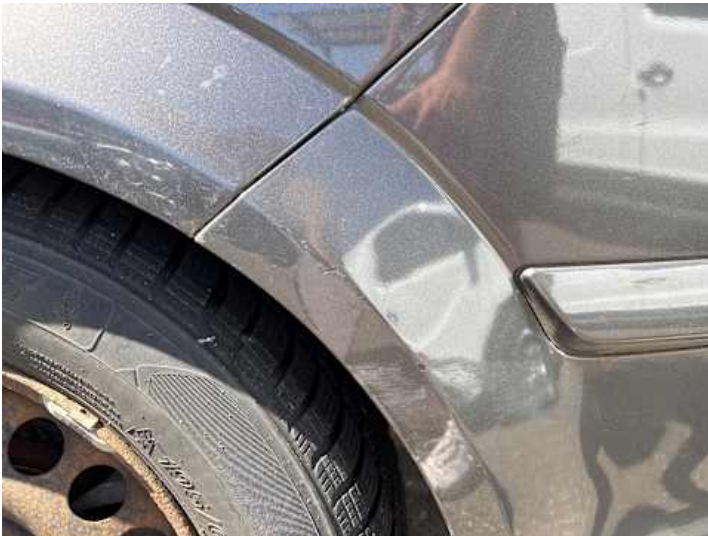
Stoßstange hinten (Kratzer)

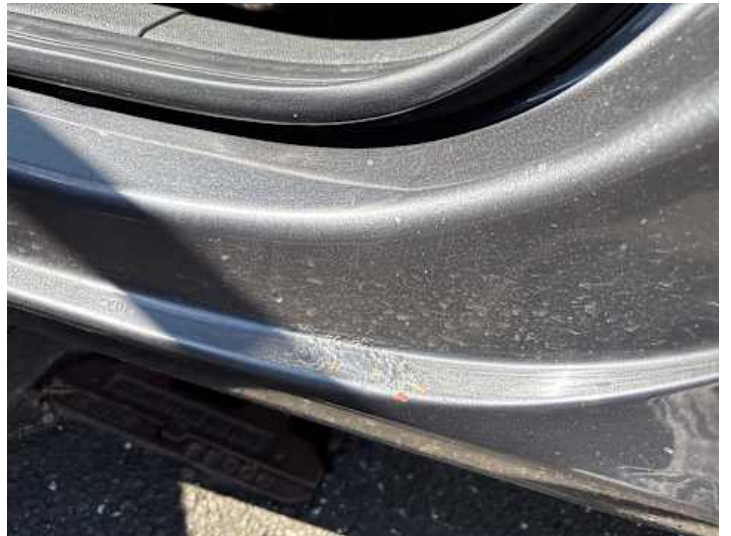
Schweller links (Rost)

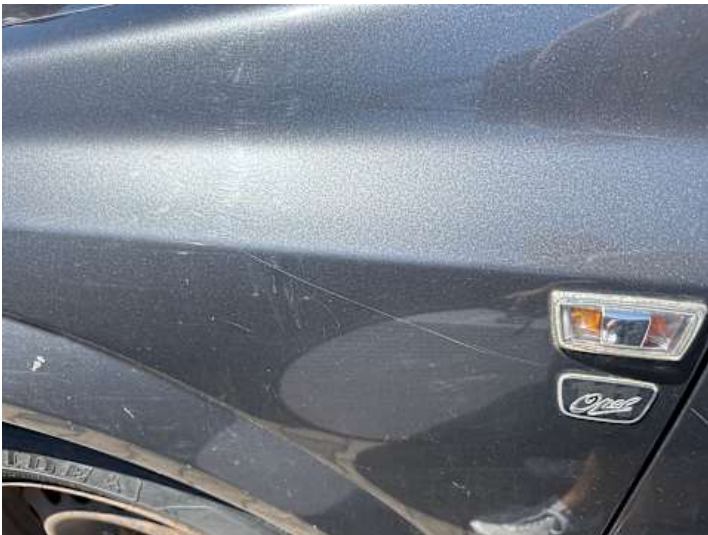
Kotflügel vorne links (Kratzer)

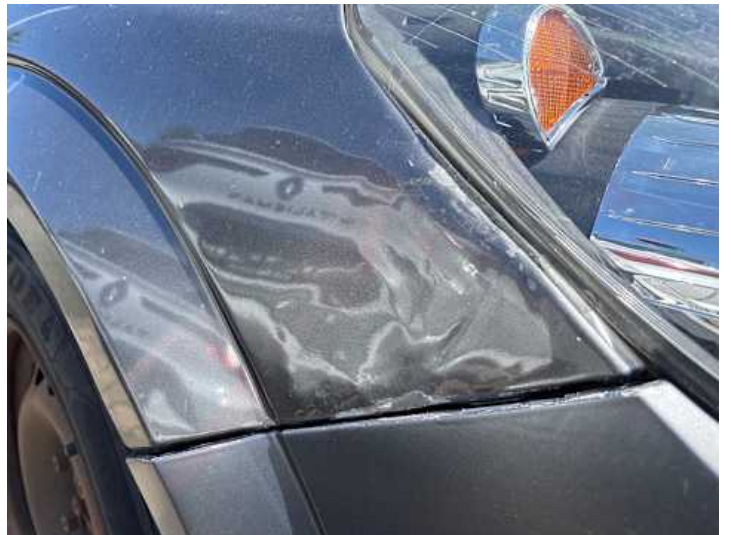
Kotflügel vorne rechts (Verformung, Lackschaden)

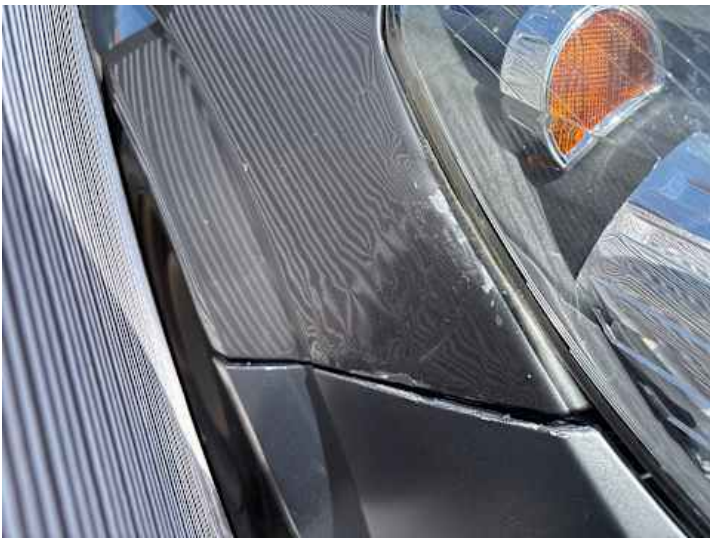
Kotflügel vorne rechts (Verformung, Lackschaden)

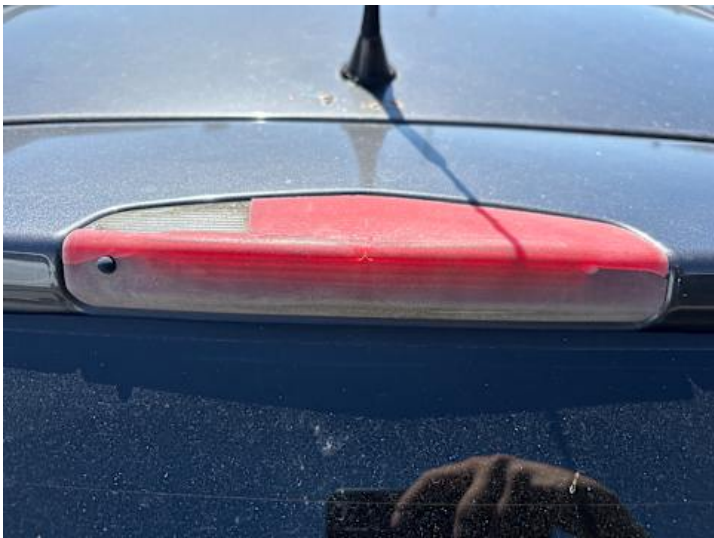
Heckklappe (Riss/Bruch)

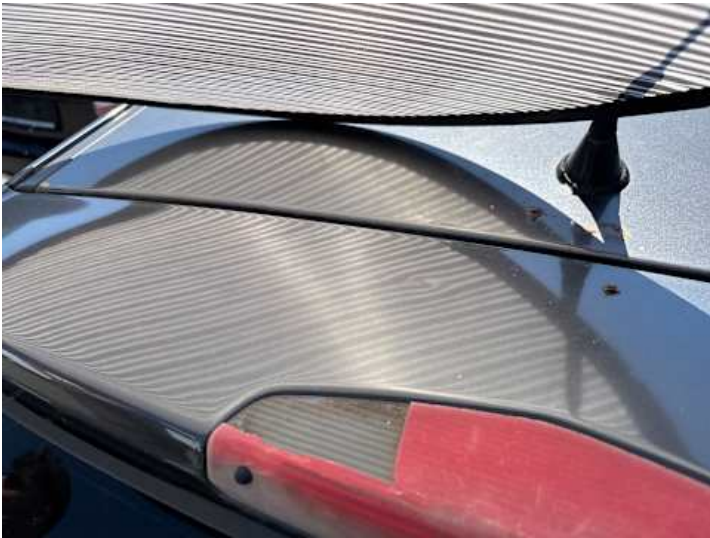
Heckklappe (Delle)

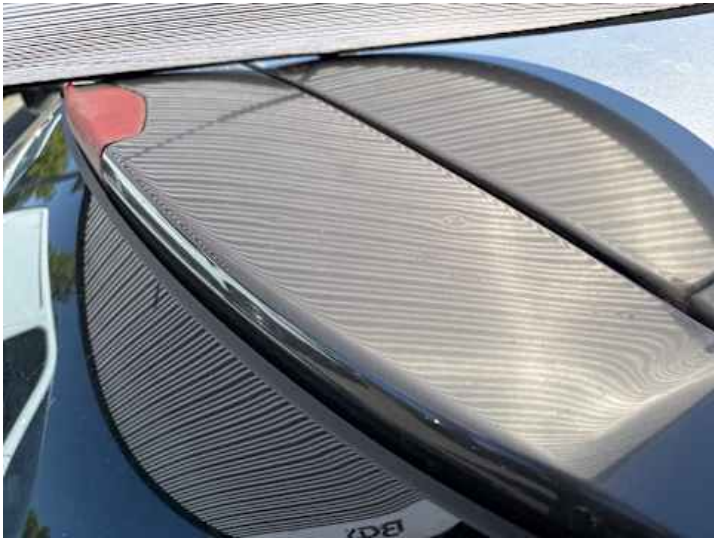
Heckklappe (Delle)

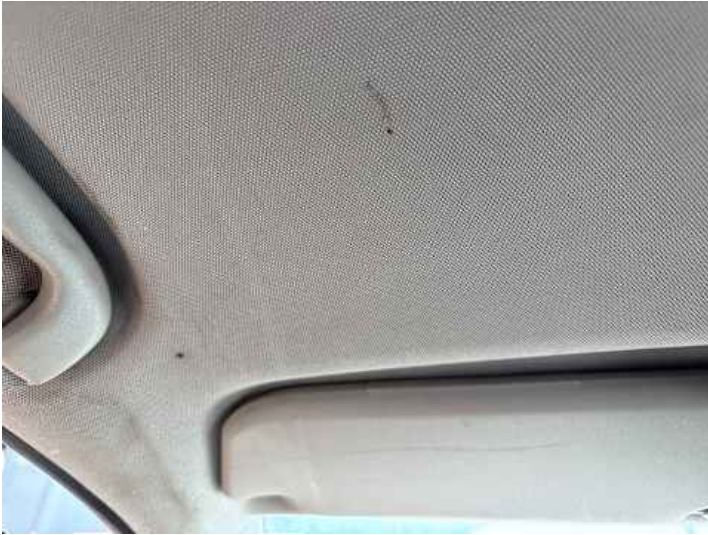
Innenraum (Brandloch)

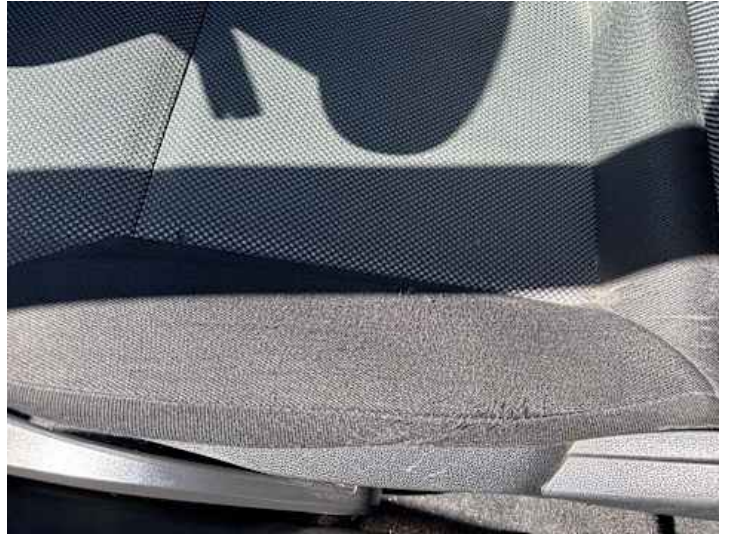
Innenraum (Verschleiß)
