## Volkswagen Golf Plus Trendline

EZ 10/2009 | Van | Benzin | Schaltgetriebe | 152.001km  
Besteuerung: Differenzbesteuert (§25a UStG)  
Fahrzeugstandort: 26\*\*\*  
Fahrzeug aufgenommen am: 30.07.2026

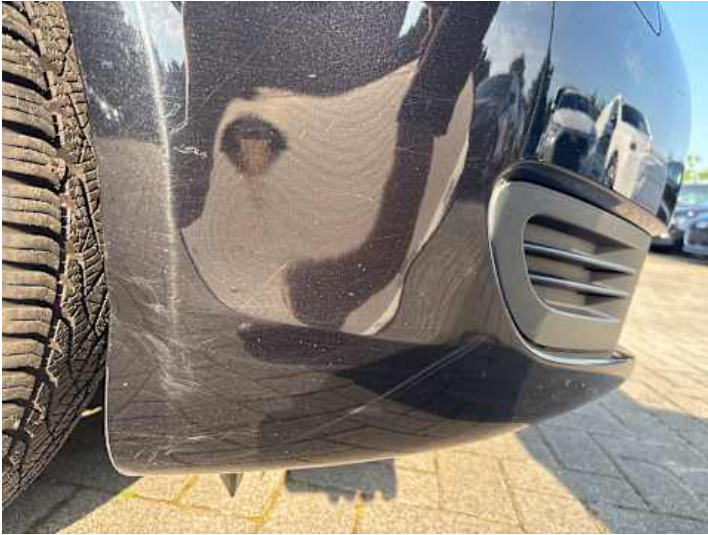
Stoßstange vorne (Kratzer, Verformung)

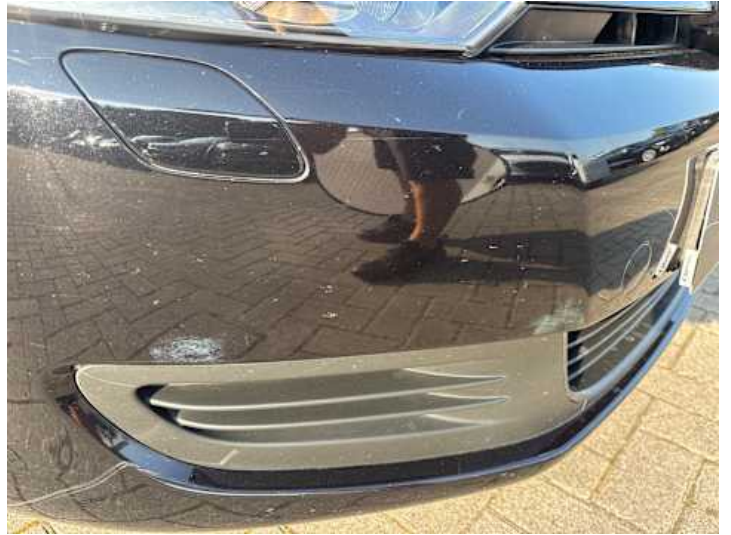
Stoßstange vorne (Kratzer, Verformung)

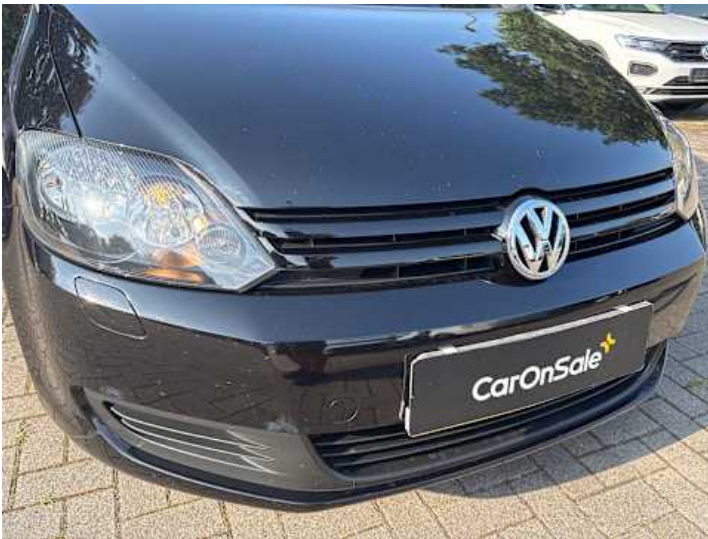
Stoßstange vorne (Kratzer, Verformung)

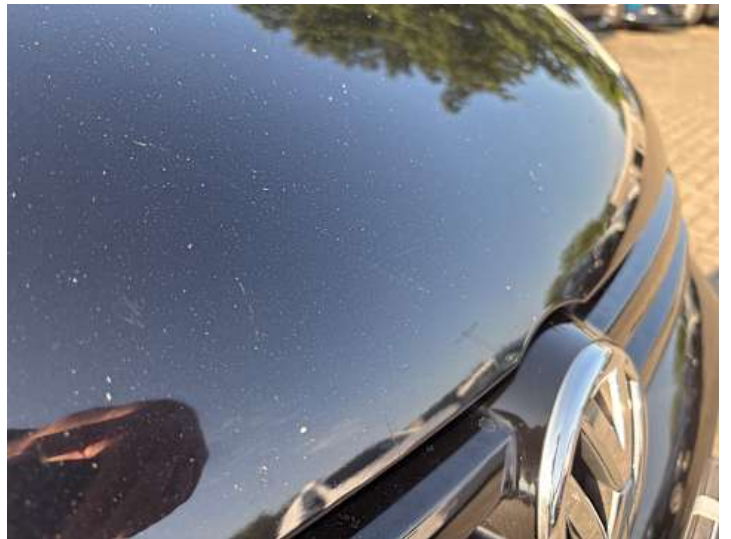
Motorhaube (Steinschlag)

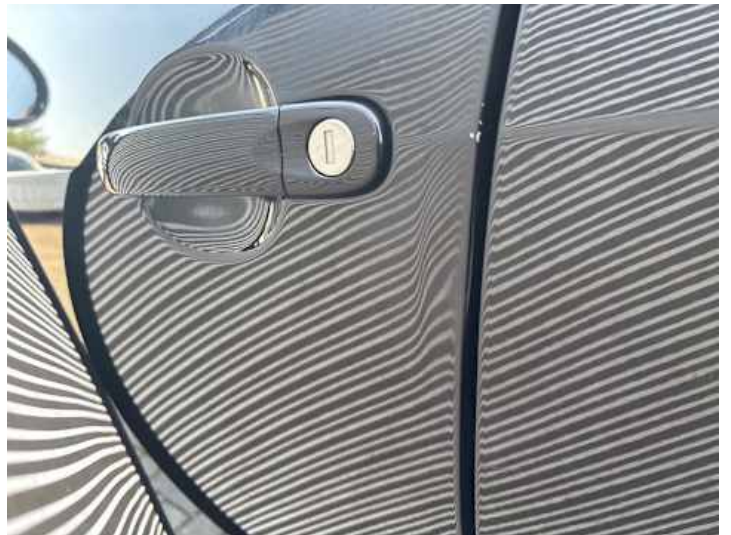
Fahrtür (Kratzer, Verformung)

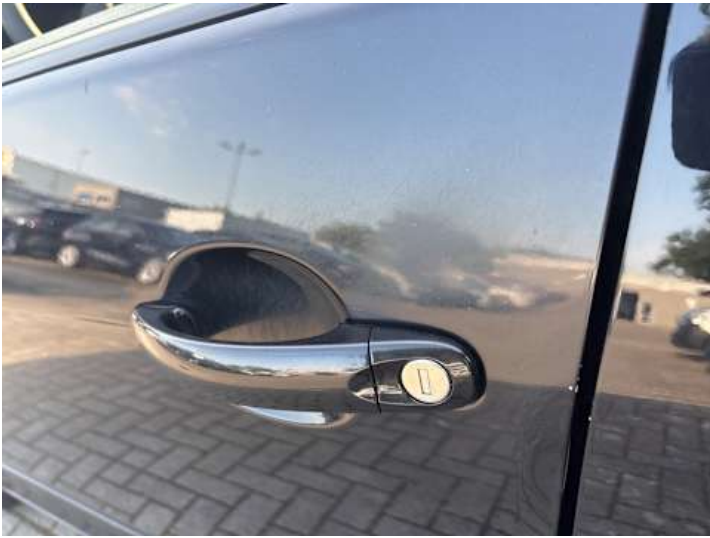
Fahrtür (Kratzer, Verformung)

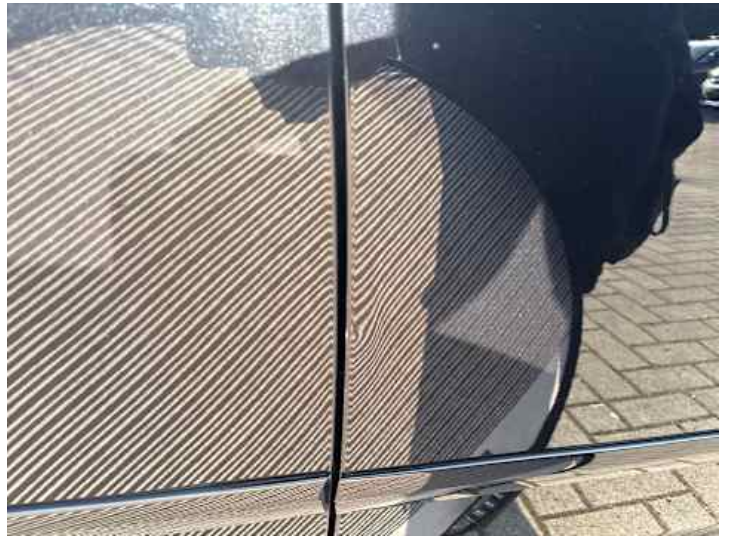
Beifahrtür (Kratzer, Delle)

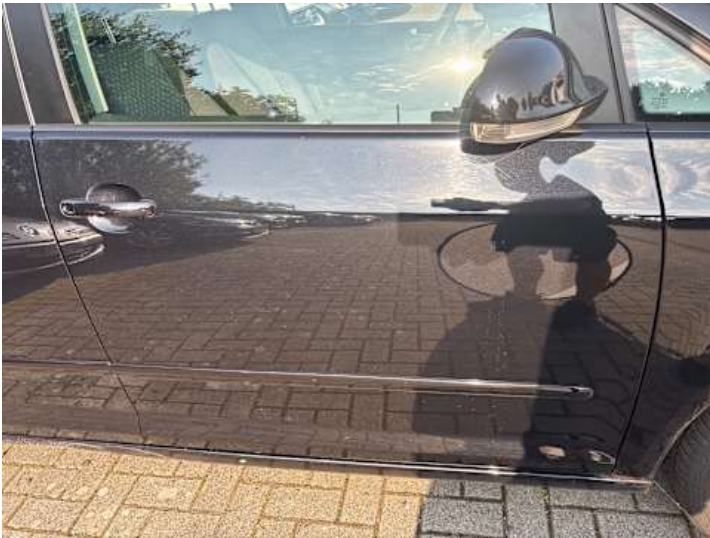
Beifahrtür (Kratzer, Delle)

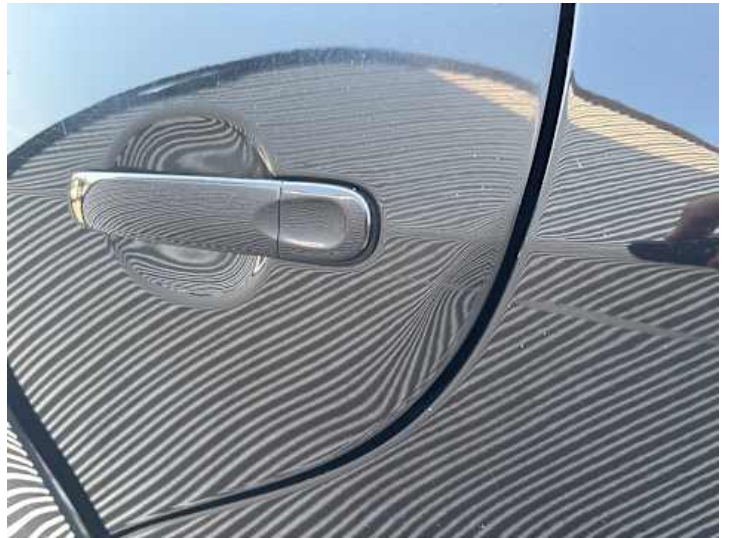
Türe hinten links (Verformung)

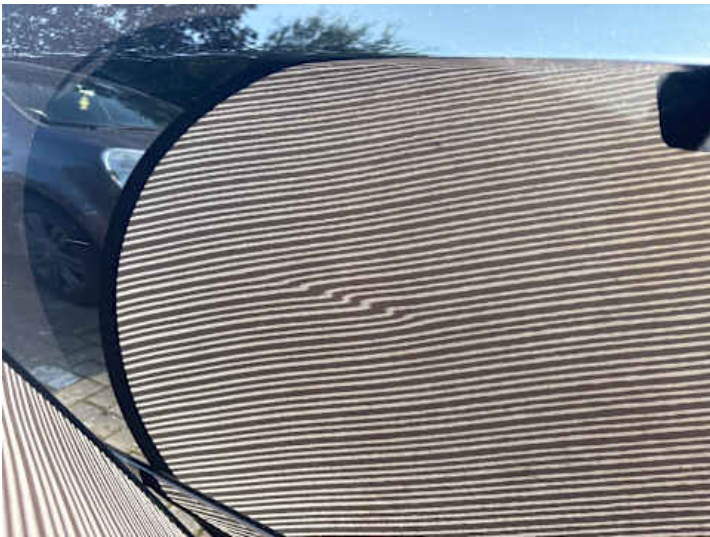
Türe hinten rechts (Kratzer, Delle)

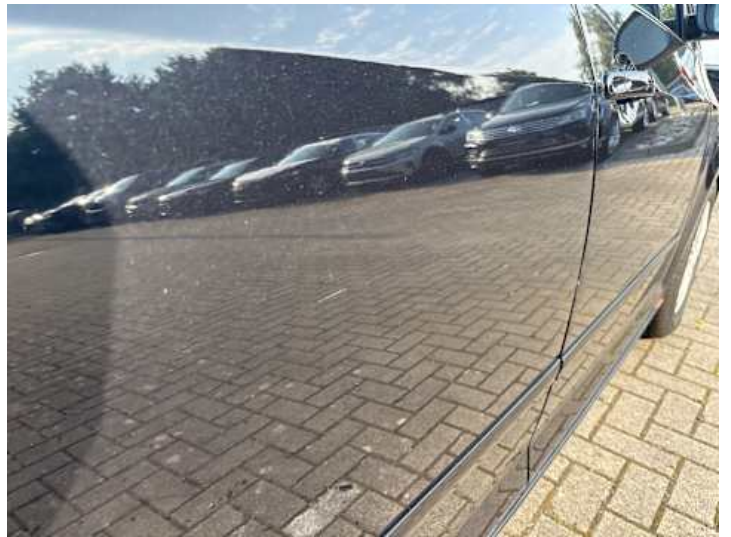
Türe hinten rechts (Kratzer, Delle)

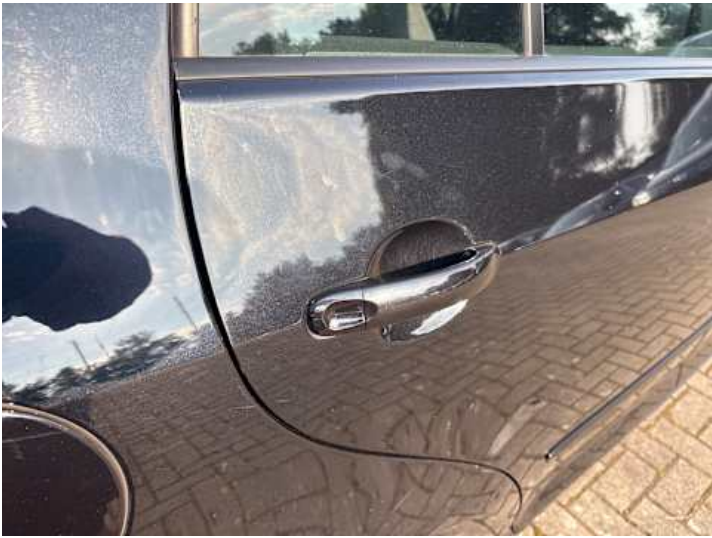
Türe hinten rechts (Kratzer, Delle)

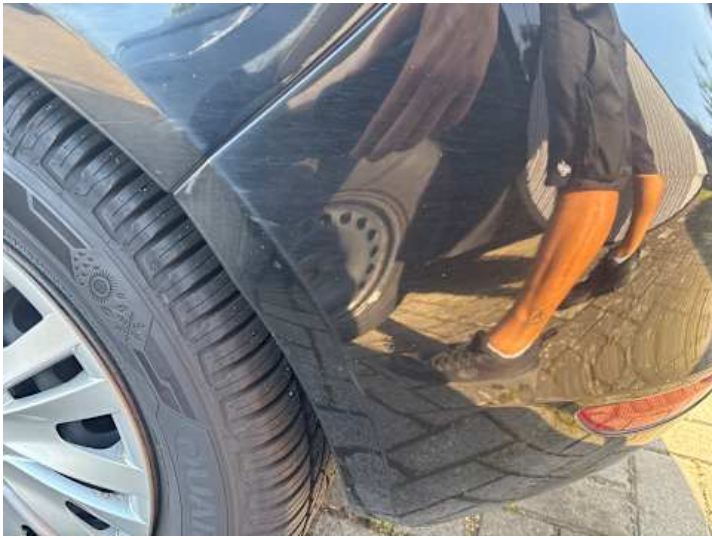
Stoßstange hinten (Kratzer, Lackschaden, Verformung)

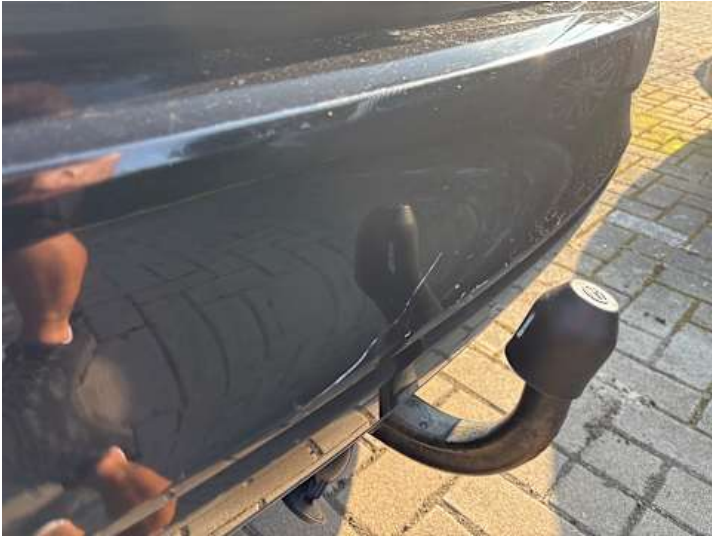
Stoßstange hinten (Kratzer, Lackschaden, Verformung)

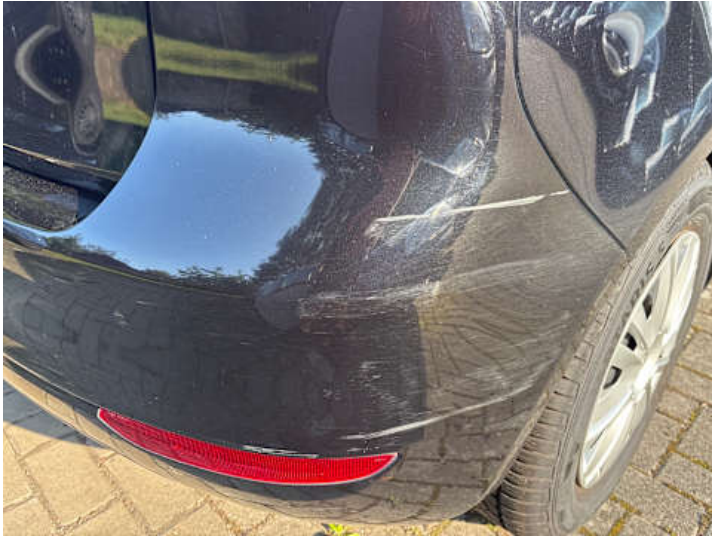
Stoßstange hinten (Kratzer, Lackschaden, Verformung)

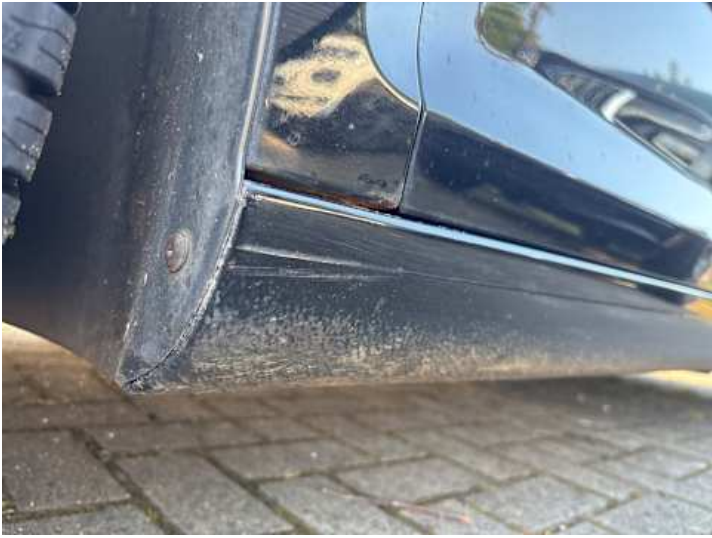
Schweller links (Verformung, Rost, Kratzer)

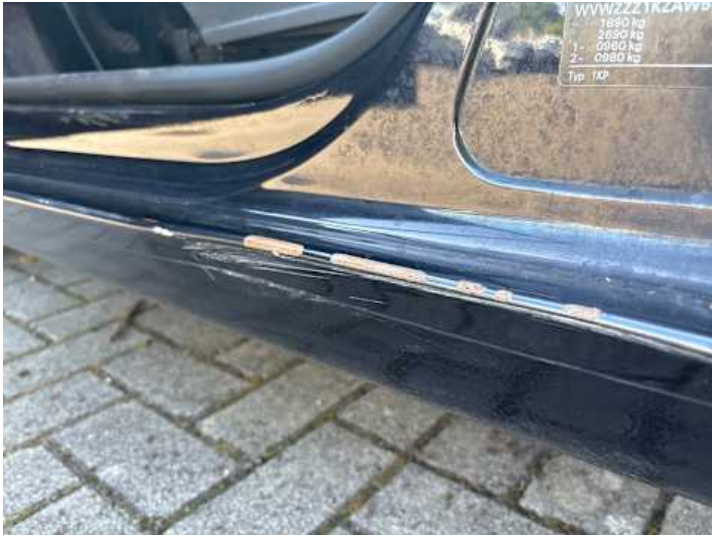
Schweller links (Verformung, Rost, Kratzer)

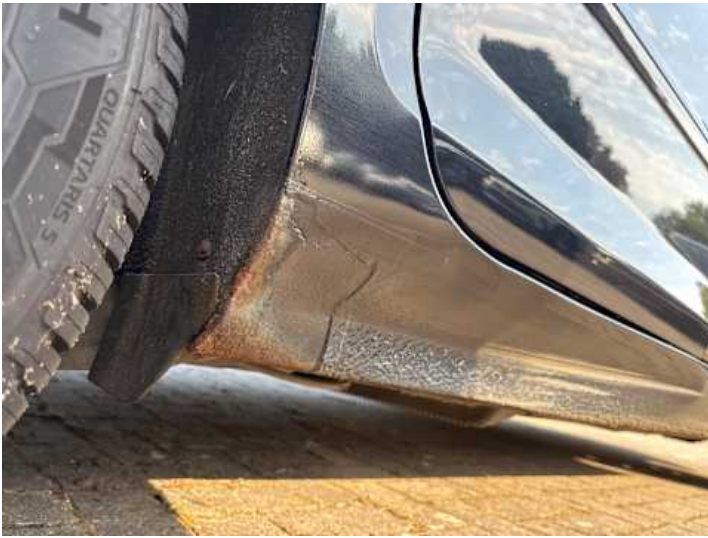
Schweller rechts (Rost, Verformung)

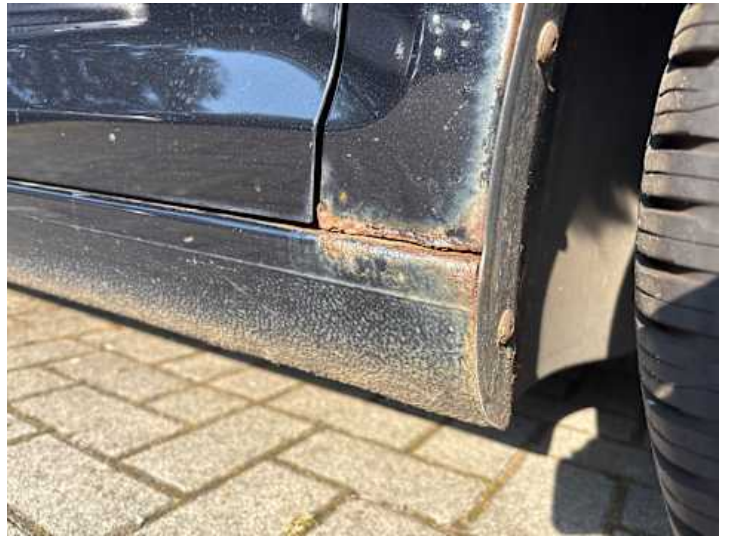
Schweller rechts (Rost, Verformung)

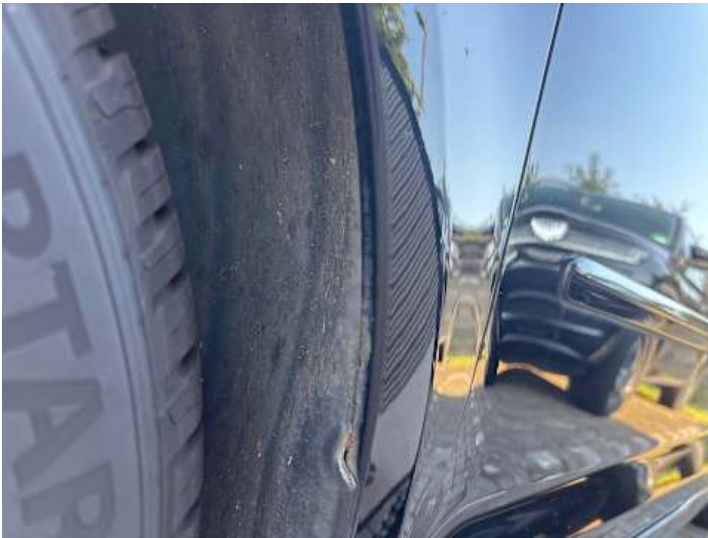
Kotflügel vorne links (Rost)

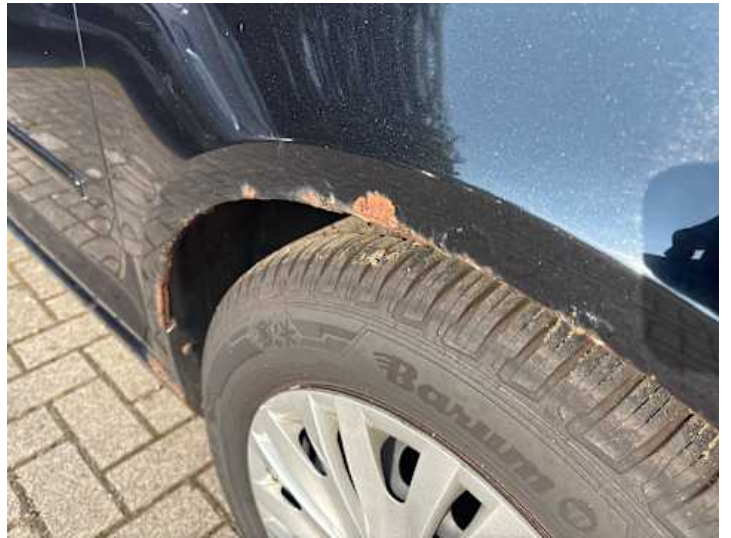
Kotflügel vorne rechts (Kratzer, Rost)

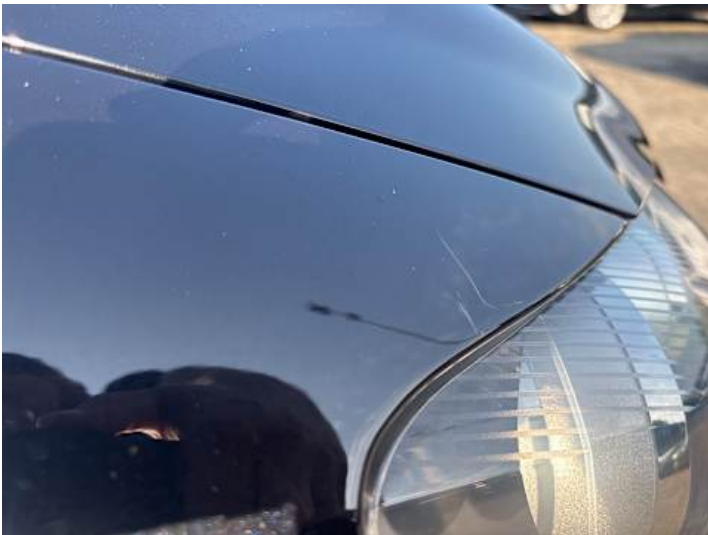
Kotflügel vorne rechts (Kratzer, Rost)

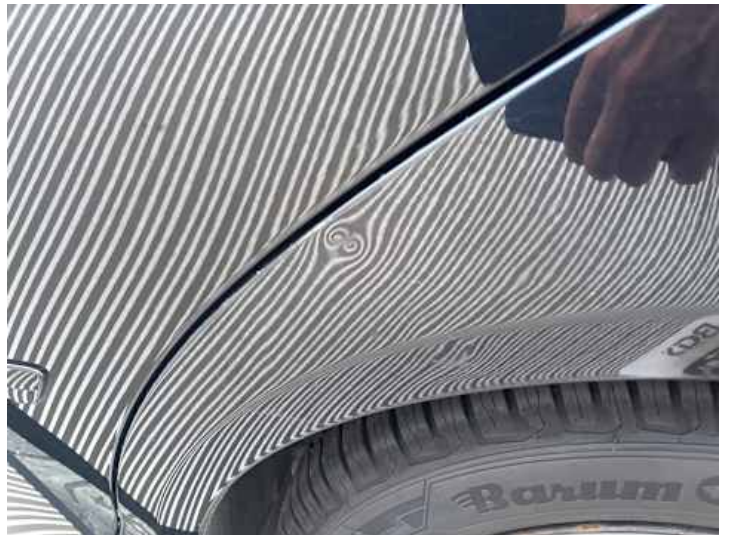
Seitenteil hinten links (Kratzer, Verformung, Delle)

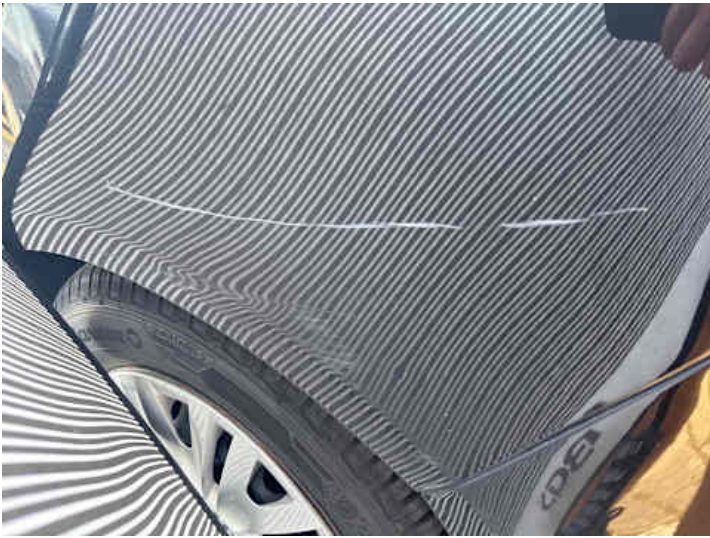
Seitenteil hinten links (Kratzer, Verformung, Delle)

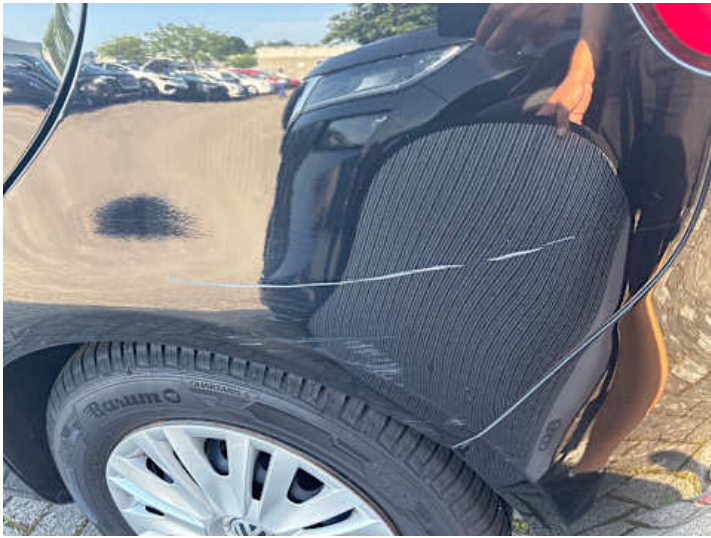
Seitenteil hinten links (Kratzer, Verformung, Delle)

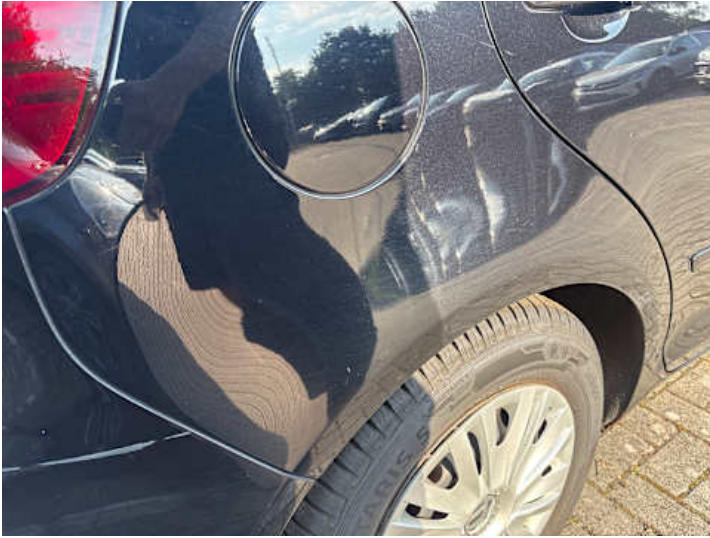
Seitenteil hinten rechts (Verformung, Kratzer)

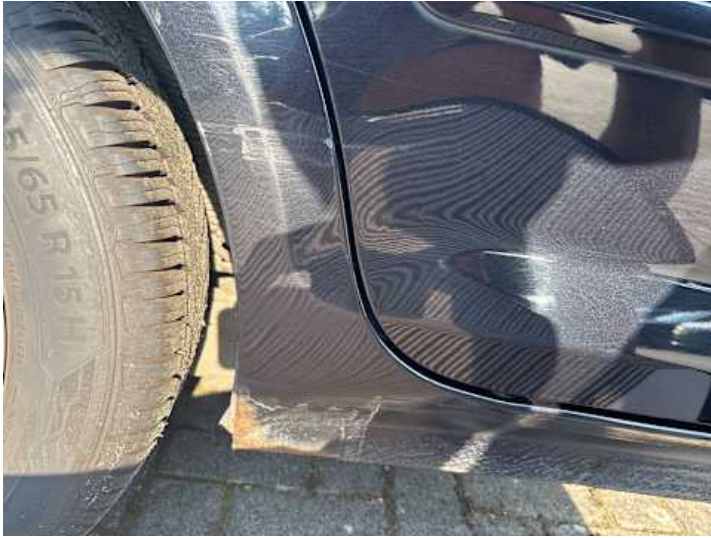
Seitenteil hinten rechts (Verformung, Kratzer)

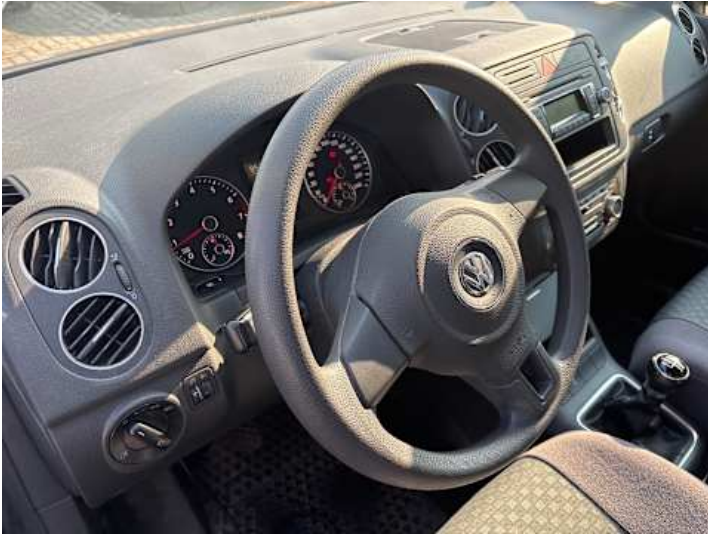
Innenraum (Verschleiß)

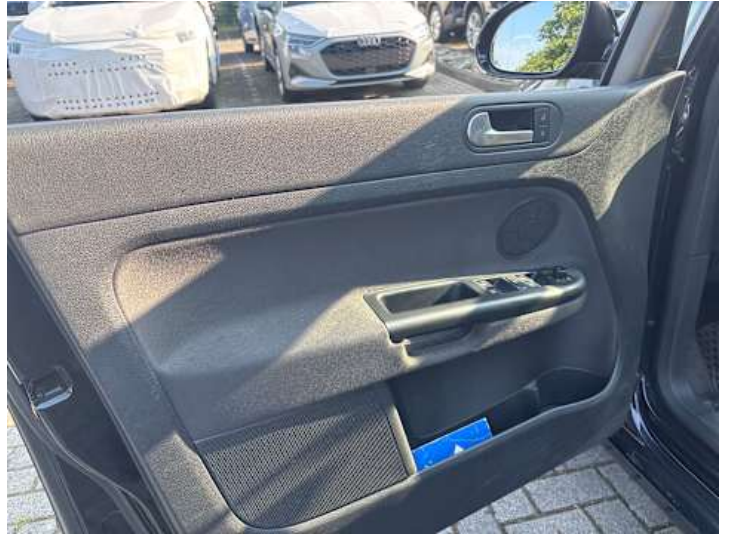
Innenraum (Verschleiß)

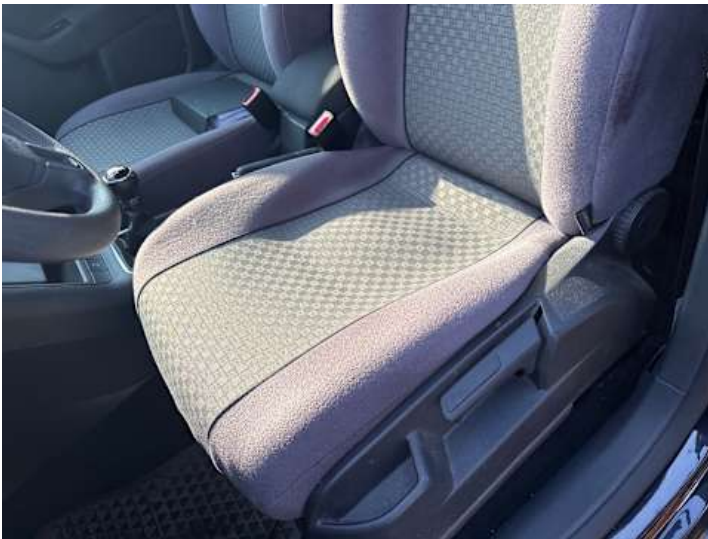
Innenraum (Verschleiß)
