## Ford Custom 260 L1 Startup

EZ 03/2022 | Kastenwagen | Diesel | Schaltgetriebe | 67.041km  
Besteuerung: Regelbesteuert (Deutschland)  
Fahrzeugstandort: 22\*\*\*  
Fahrzeug aufgenommen am: 29.07.2026

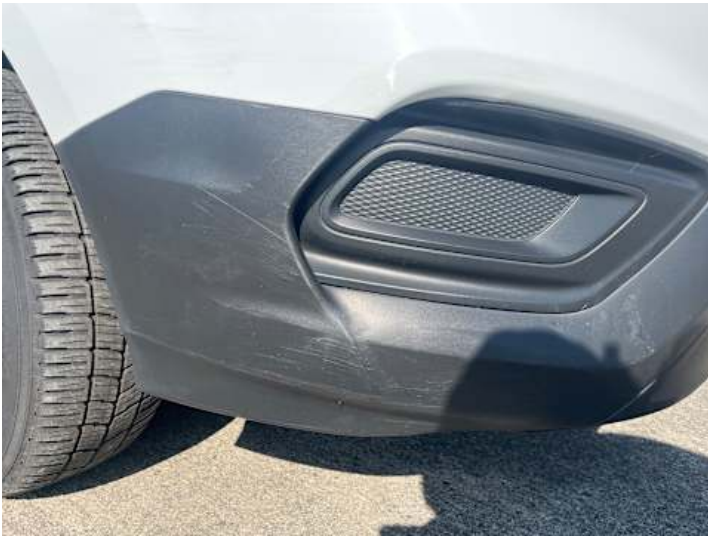
Stoßstange vorne (Kratzer)

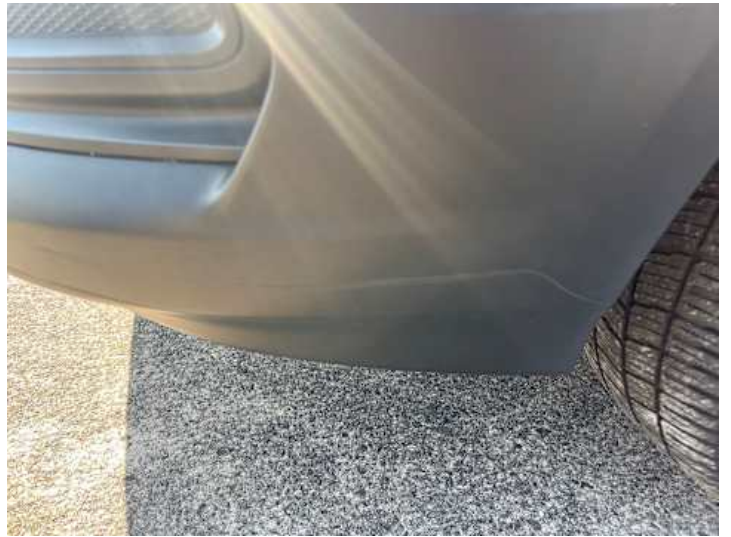
Stoßstange vorne (Kratzer)

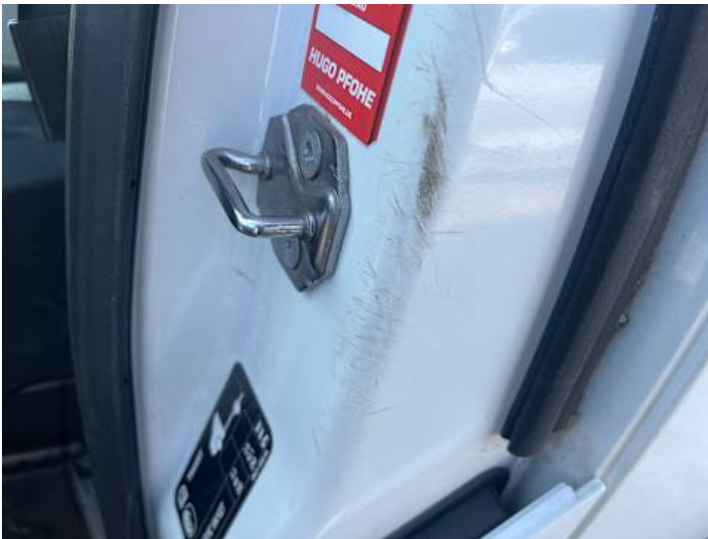
Fahrertür (Kratzer, Lackschaden)

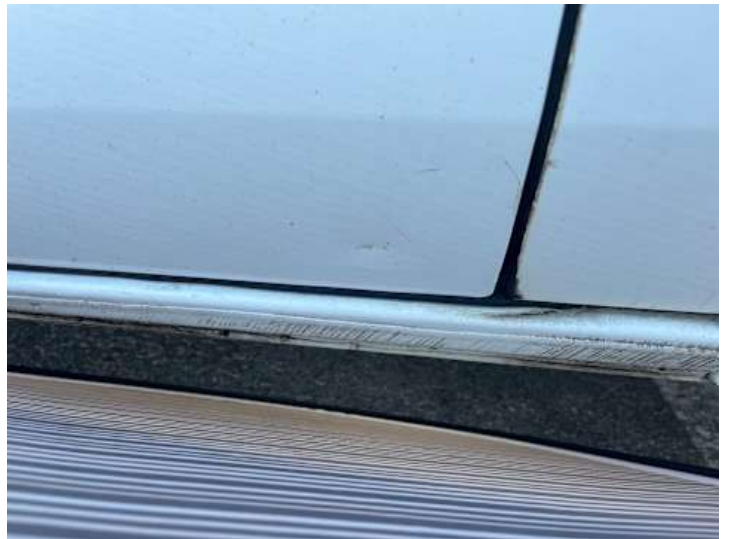
Fahrertür (Delle)

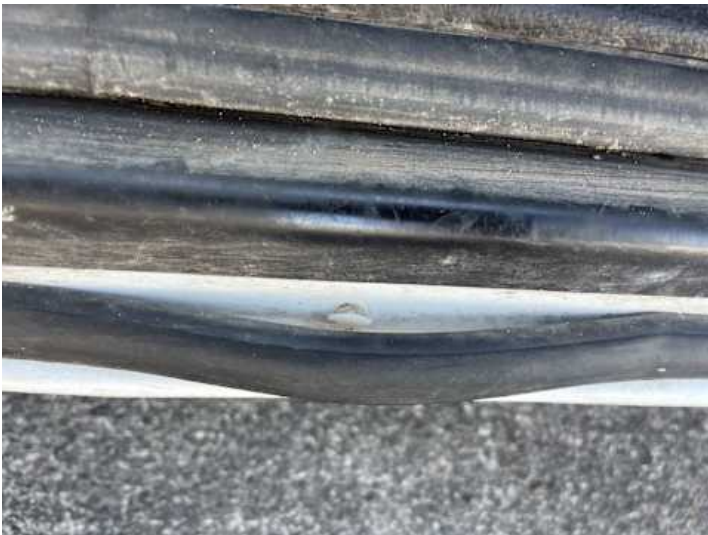
Fahrertür (Anderer Schaden): Tüрдichtung beschädigt

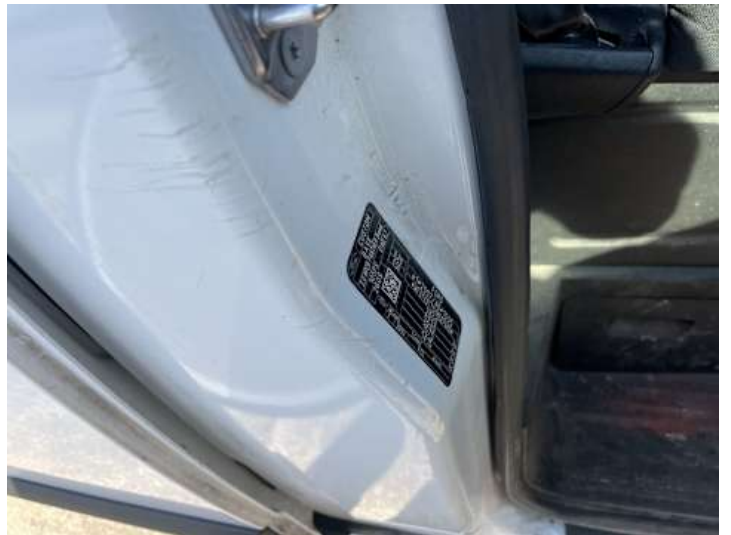
Beifahrertür (Kratzer, Lackschaden)

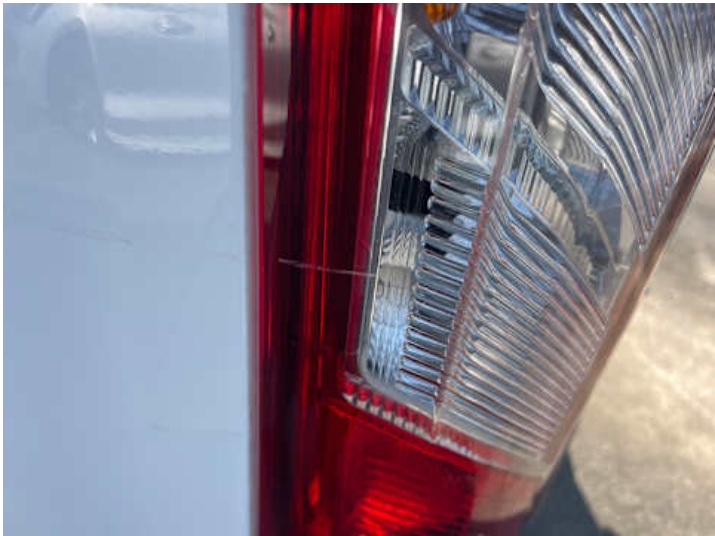
Rücklicht (links) (Kratzer)

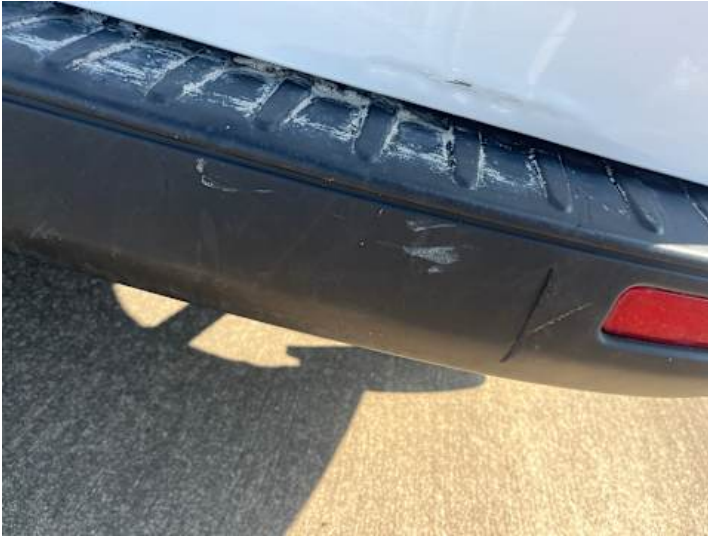
Stoßstange hinten (Kratzer)

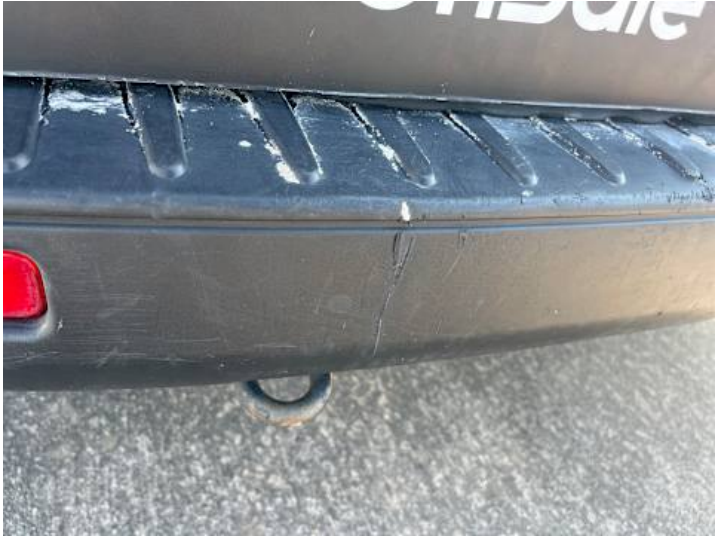
Stoßstange hinten (Verformung)

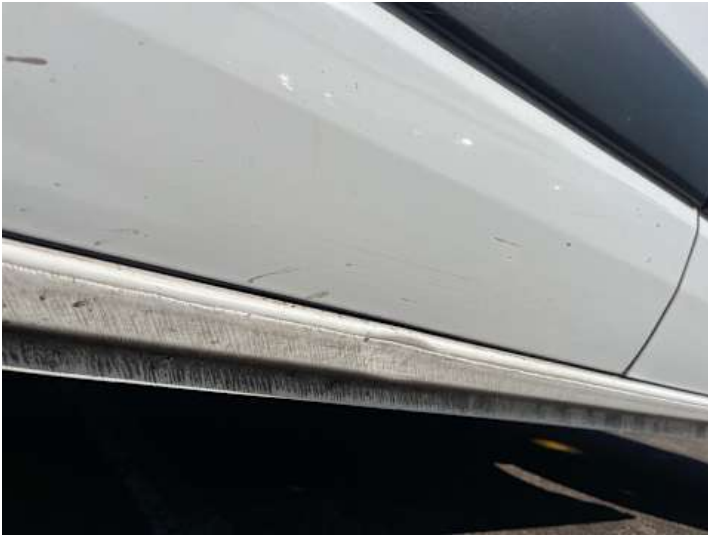
Schweller rechts (Verformung)

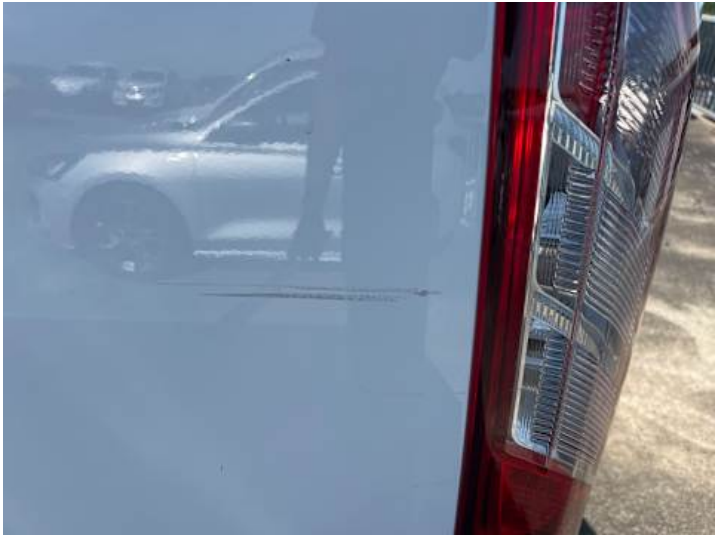
Seitenteil hinten links (Kratzer, Lackschaden)

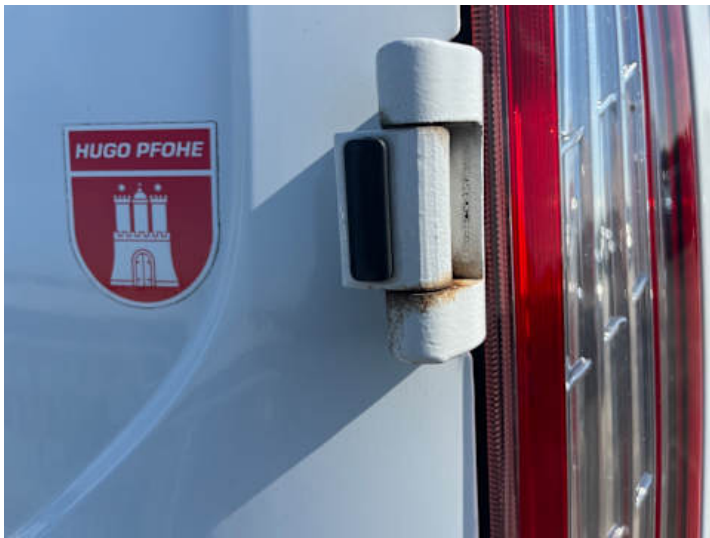
Heckklappe (Rost, Lackschaden)

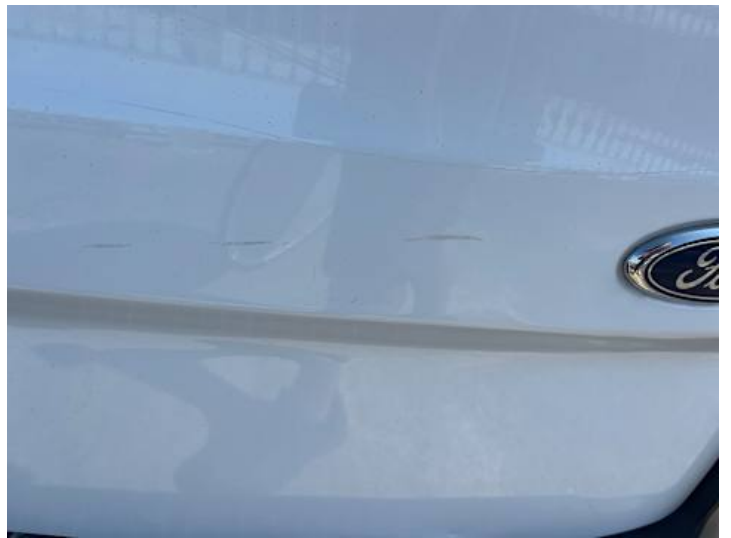
Heckklappe (Kratzer, Lackschaden)

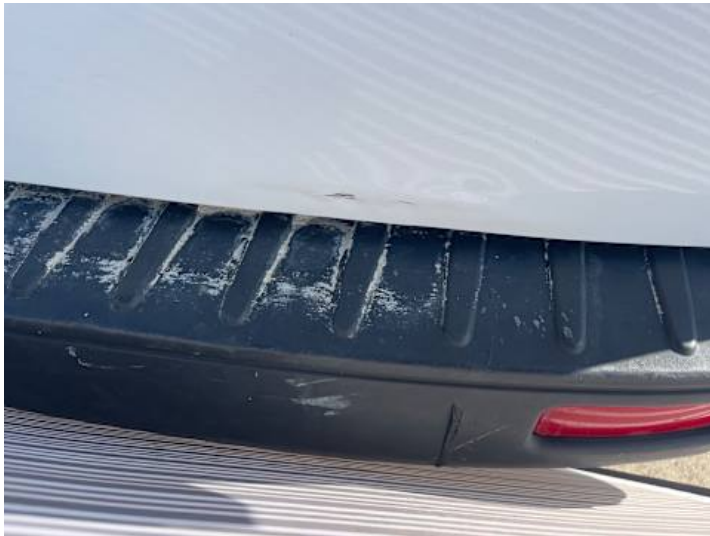
Heckklappe (Verformung)

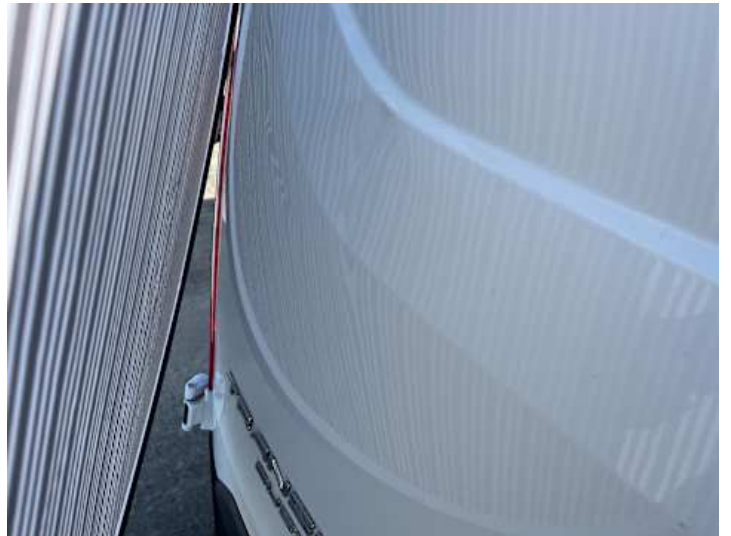
Heckklappe (Verformung)

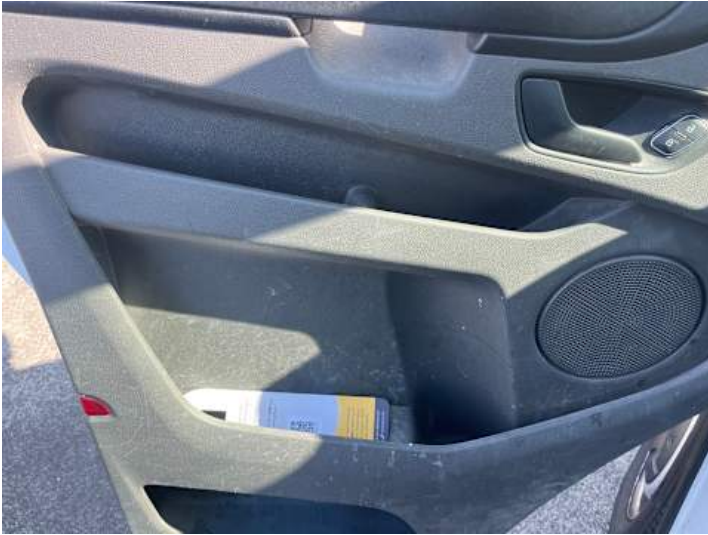
Innenraum (Verschmutzung)

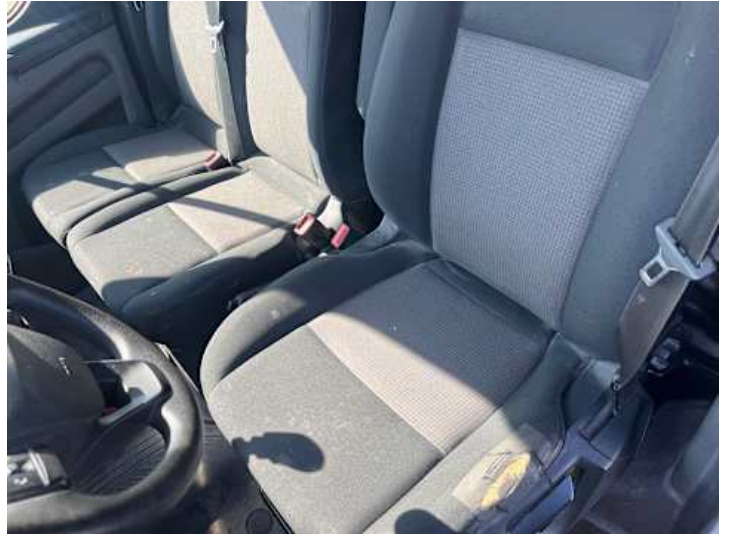
Innenraum (Verschmutzung)

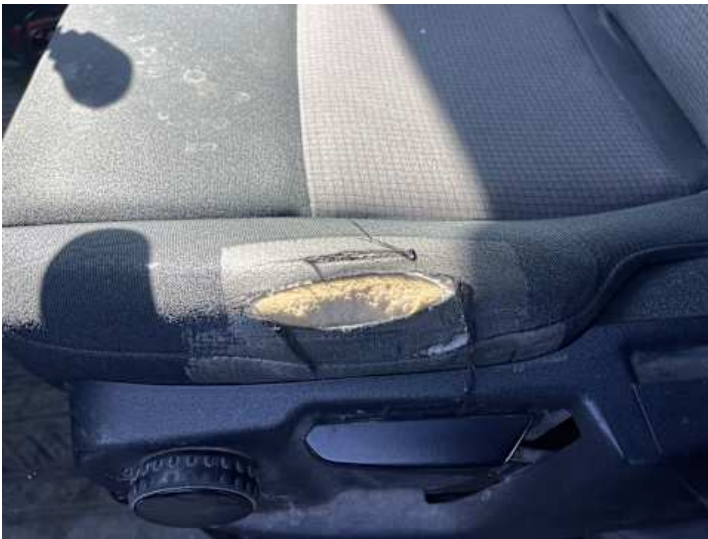
Innenraum (Diverse Schäden)

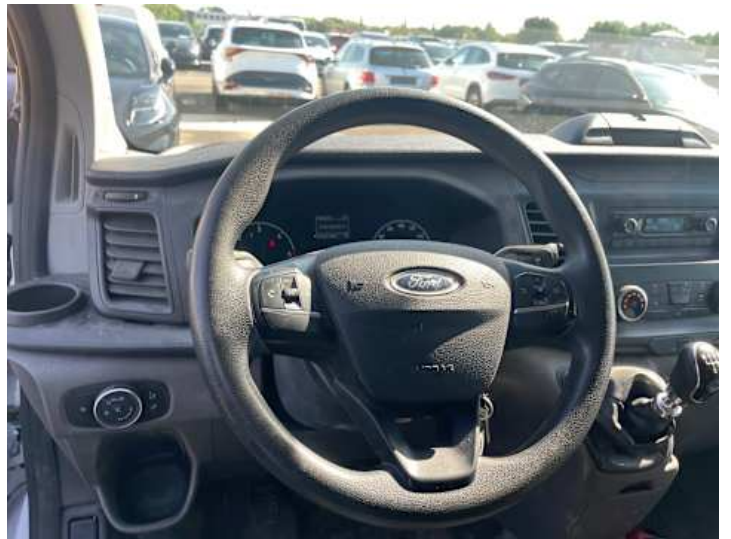
Innenraum (Verschleiß)

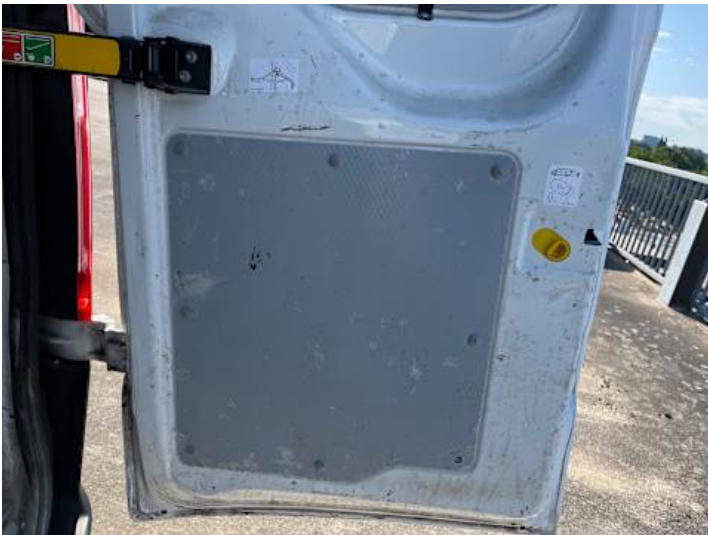
Innenraum (Diverse Schäden)

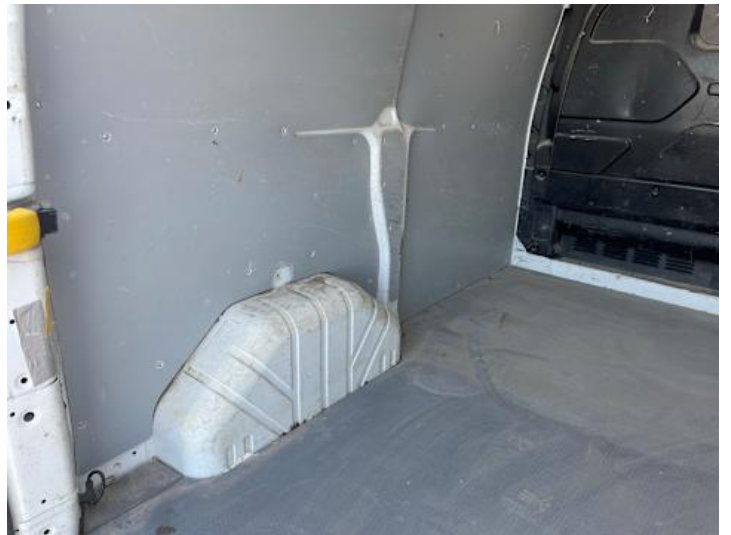
Innenraum (Diverse Schäden)

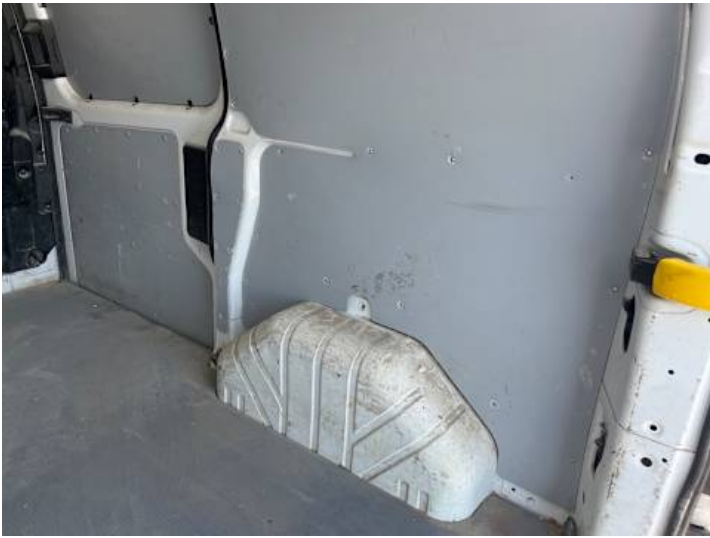
Innenraum (Diverse Schäden)
