## Skoda Rapid Ambition

EZ 09/2016 | Kombi | Diesel | Automatikgetriebe | 151.455km

Fahrzeug aufgenommen am: 24.07.2026

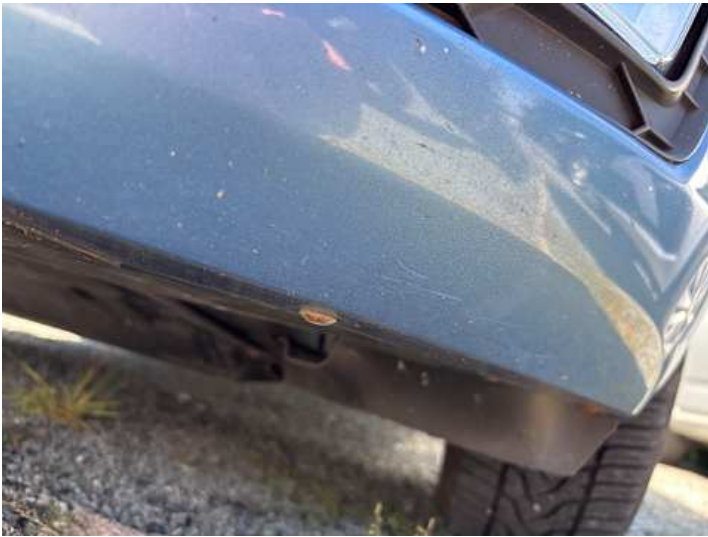
Stoßstange vorne (Kratzer)

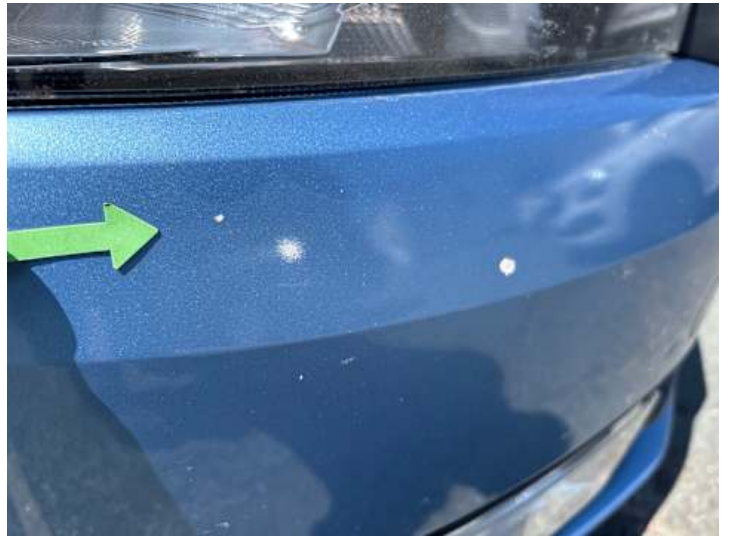
Stoßstange vorne (Lackschaden)

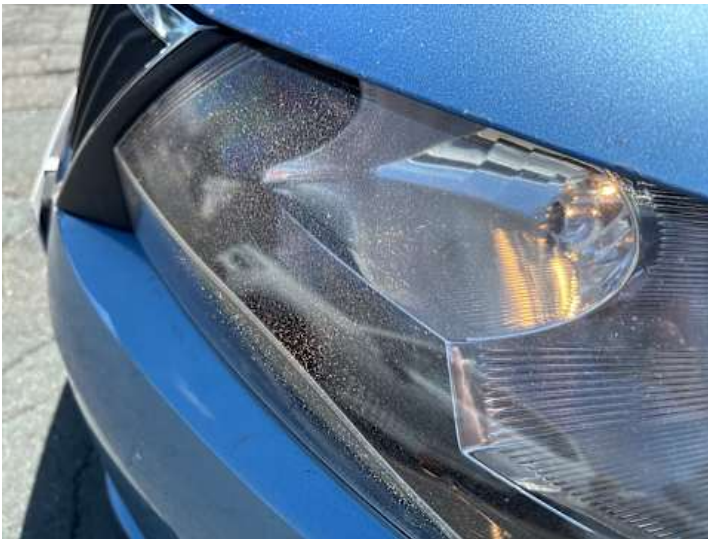
Scheinwerfer (links) (Anderer Schaden): Rissig/porös

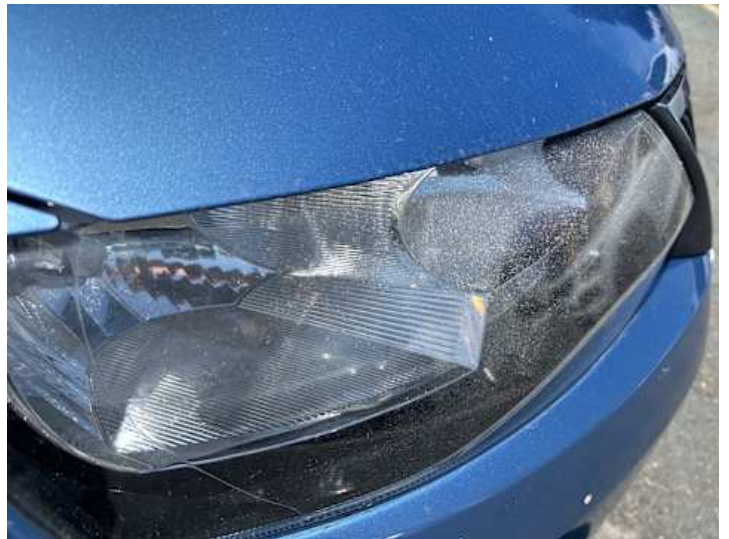
Scheinwerfer (rechts) (Anderer Schaden): Rissig/porös

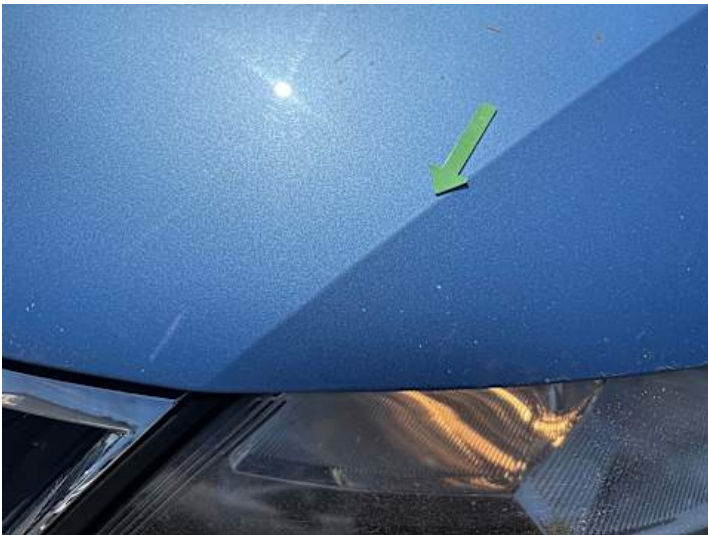
Motorhaube (Steinschlag)

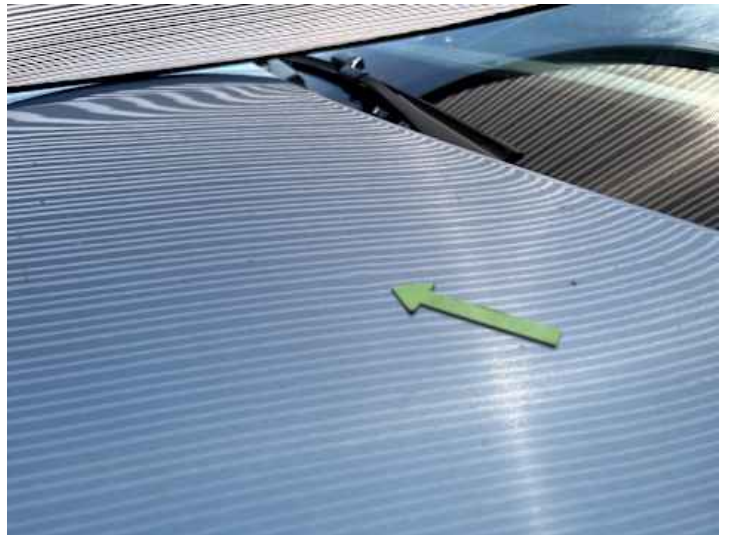
Motorhaube (Delle)

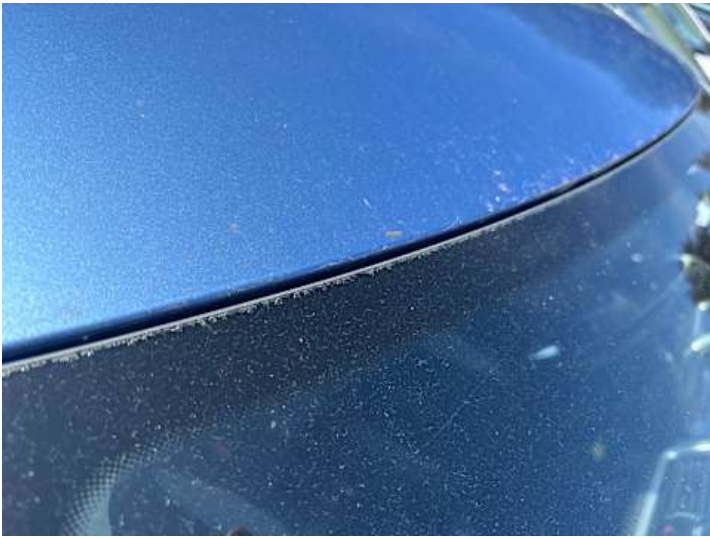
Windschutzscheibe (Anderer Schaden): Luftzieher

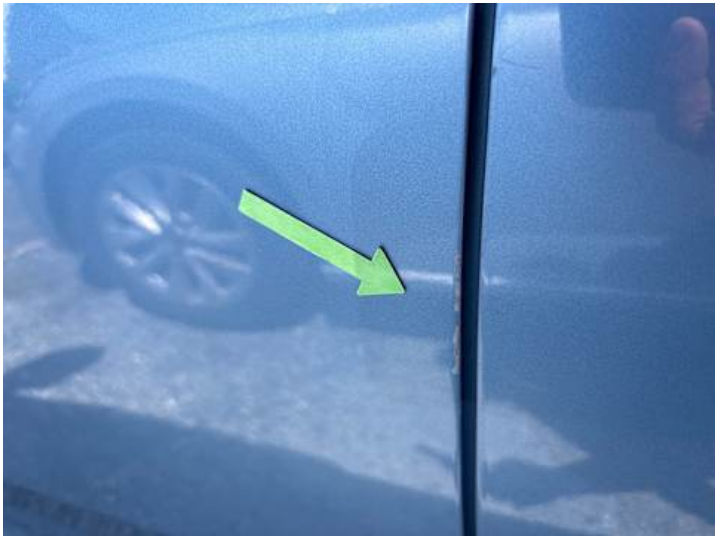
Fahrtür (Lackschaden)

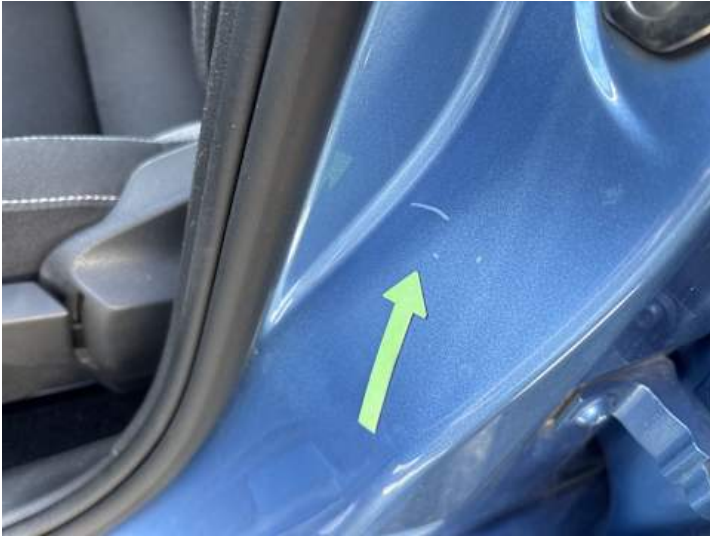
Fahrtür (Lackschaden)

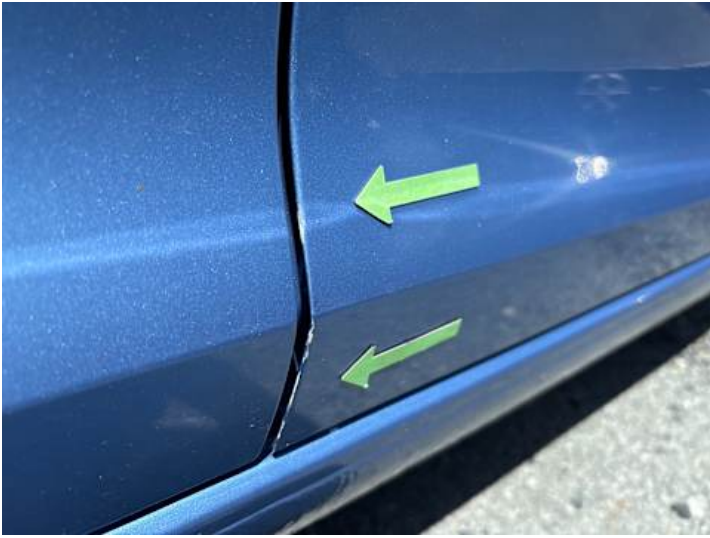
Beifahrtür (Lackschaden)

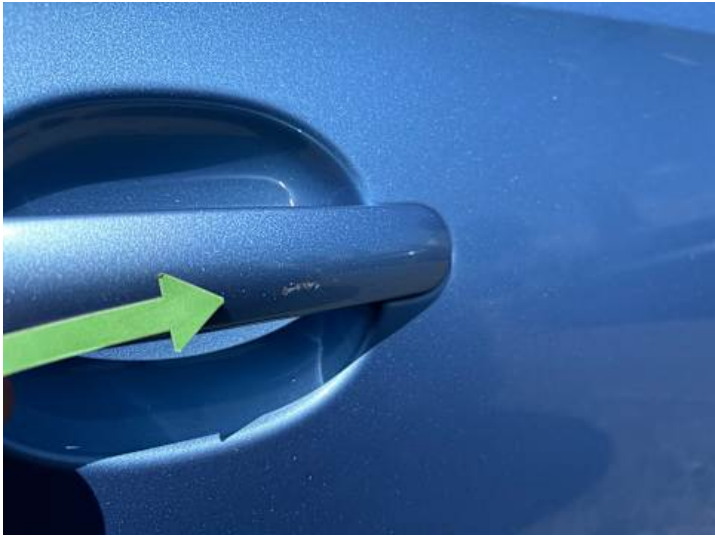
Beifahrtür (Lackschaden)

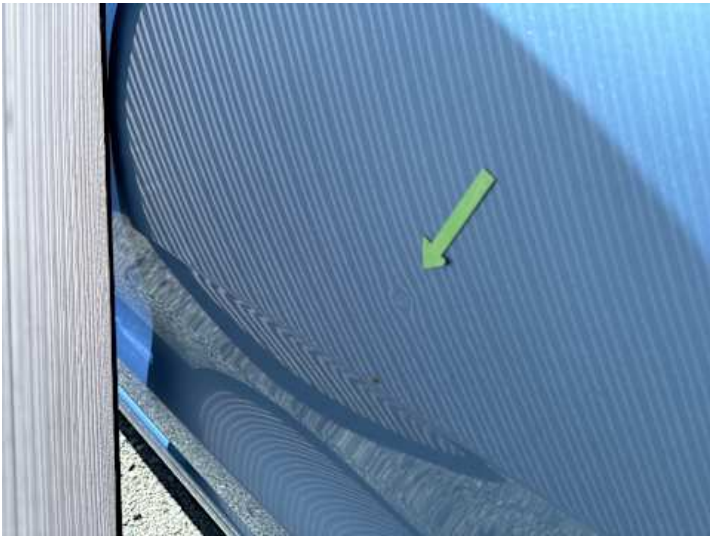
Beifahrertür (Delle, Lackschaden)

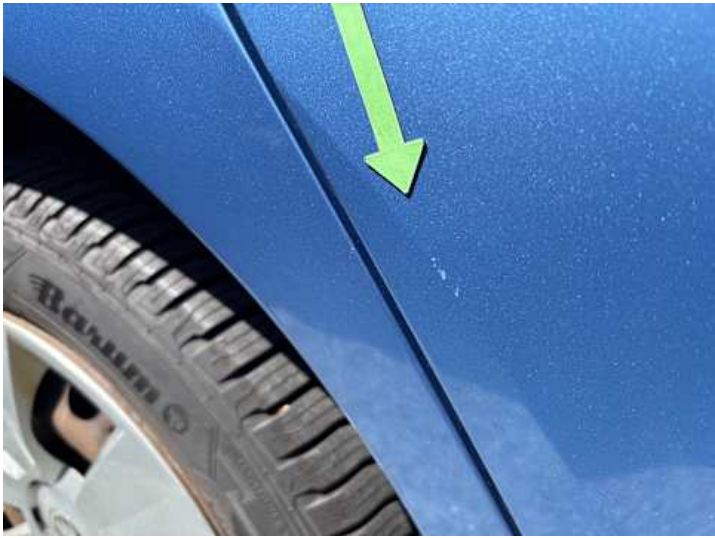
Türe hinten rechts (Lackschaden)

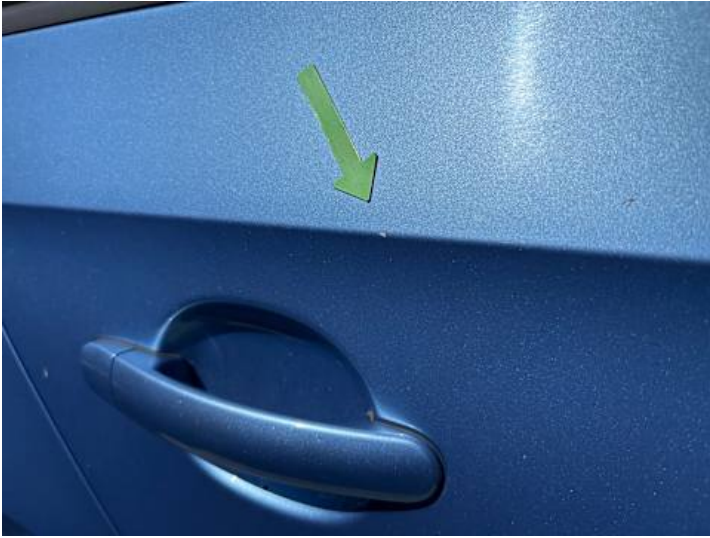
Türe hinten rechts (Lackschaden)

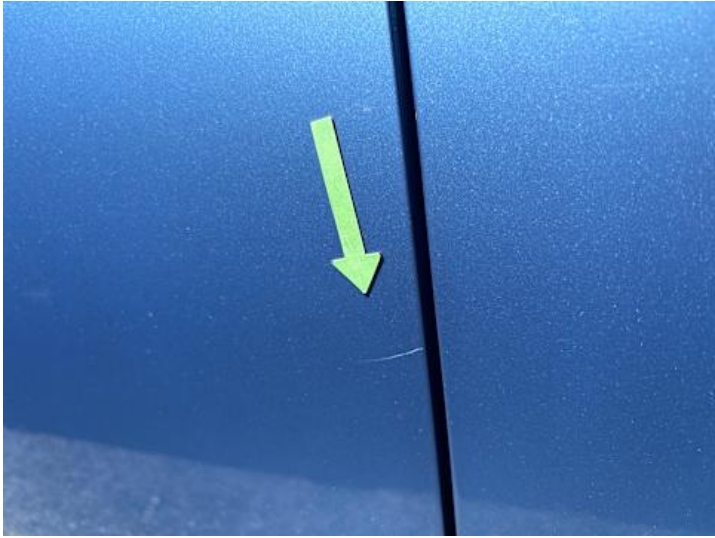
Türe hinten rechts (Kratzer)

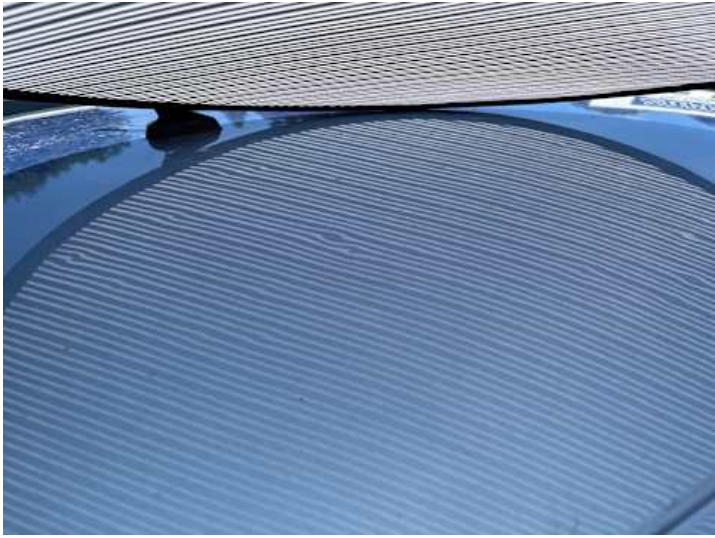
Dach (Delle)

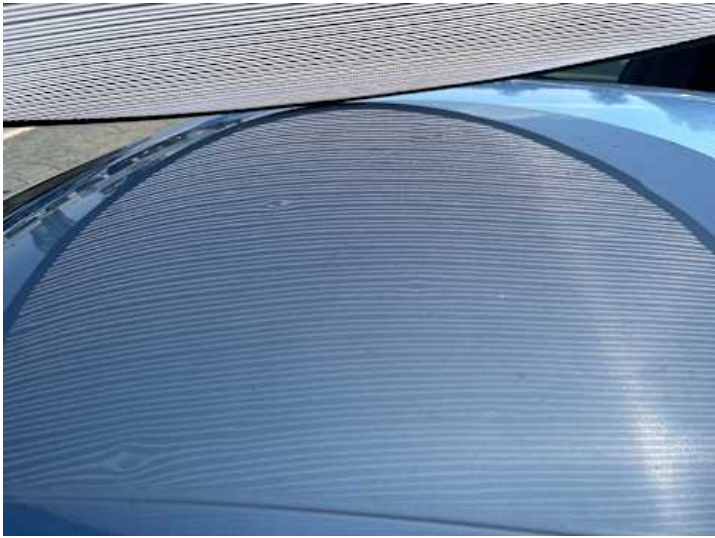
Dach (Delle)

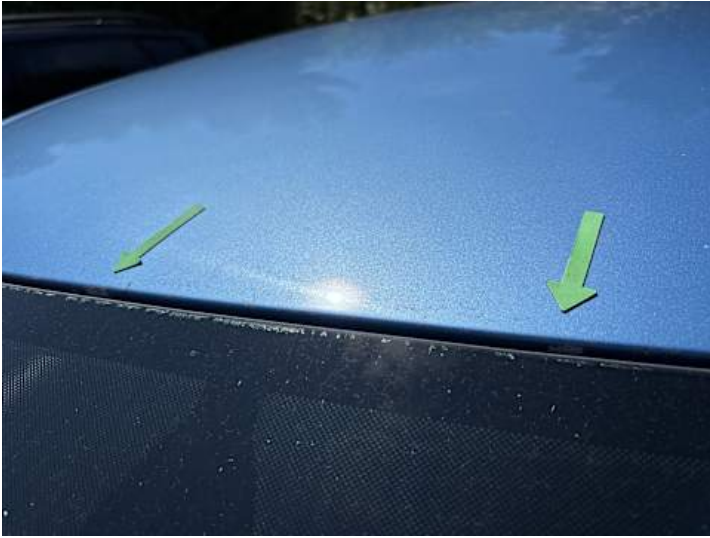
Dach (Lackschaden)

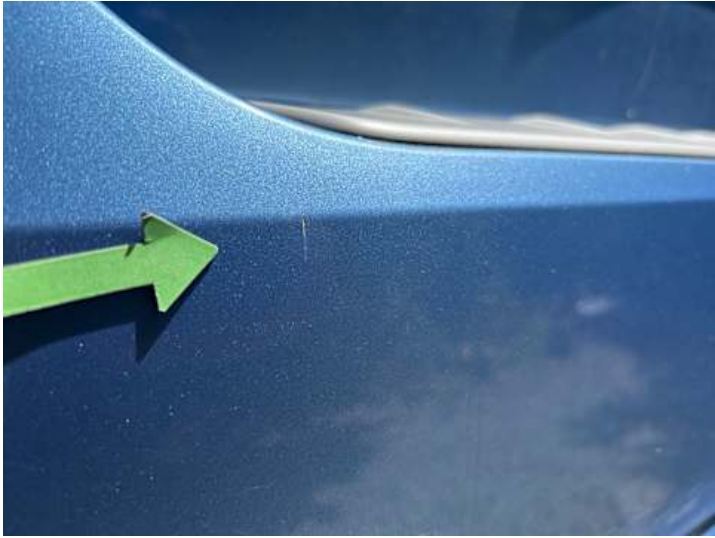
Stoßstange hinten (Kratzer)

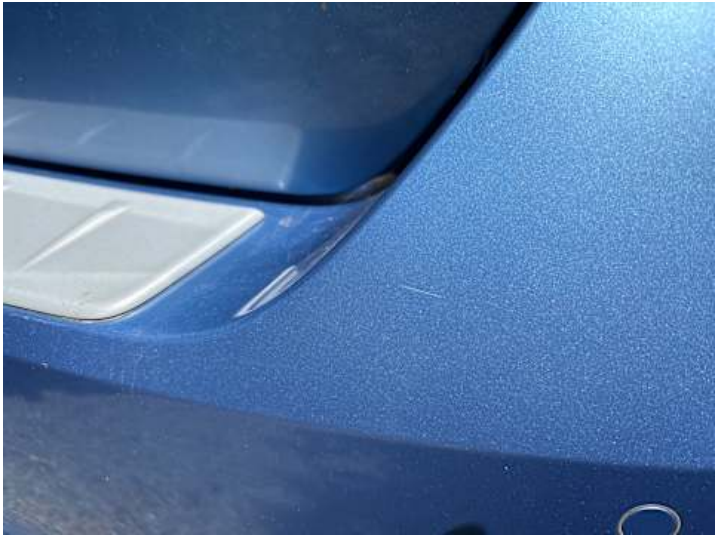
Stoßstange hinten (Kratzer)

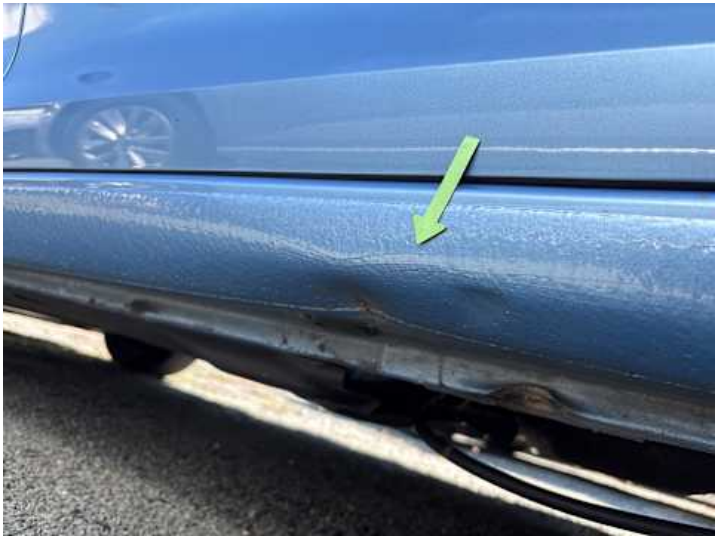
Schweller links (Lackschaden, Verformung)

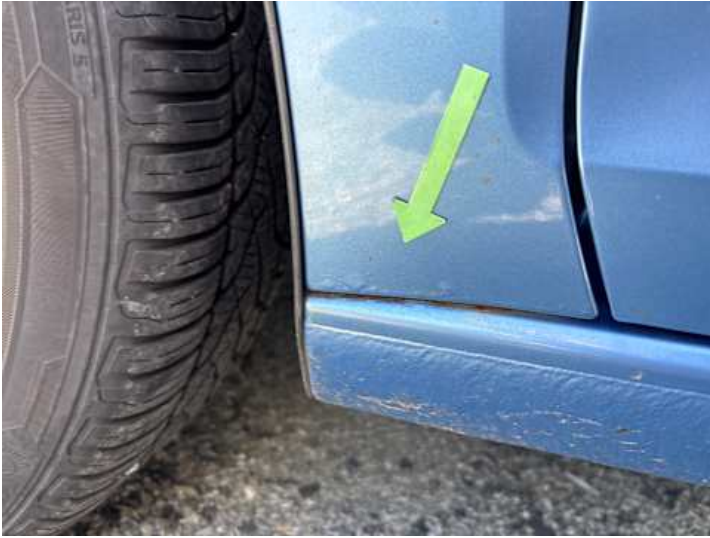
Kotflügel vorne links (Rost)

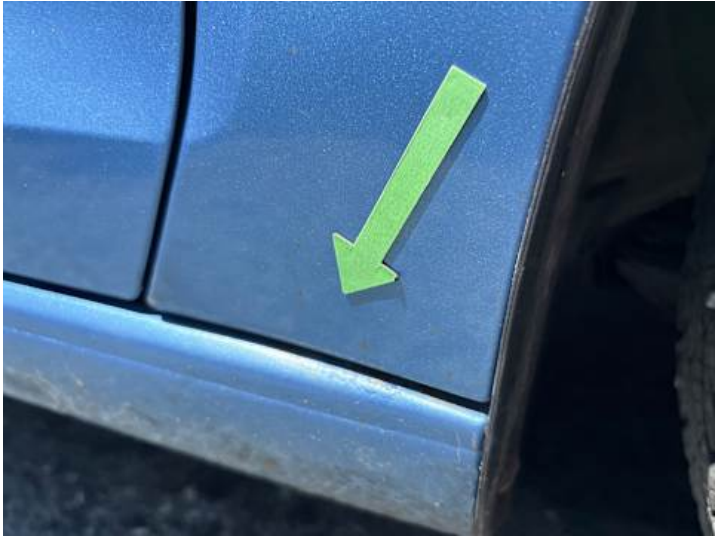
Kotflügel vorne rechts (Rost)

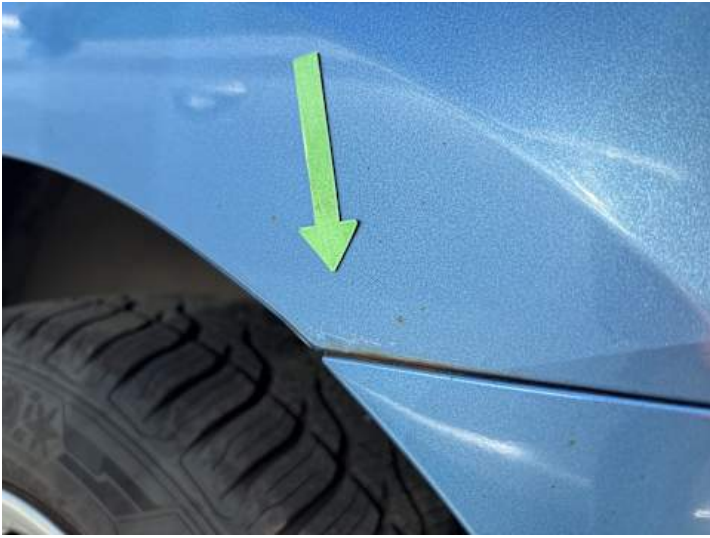
Seitenteil hinten links (Rost)

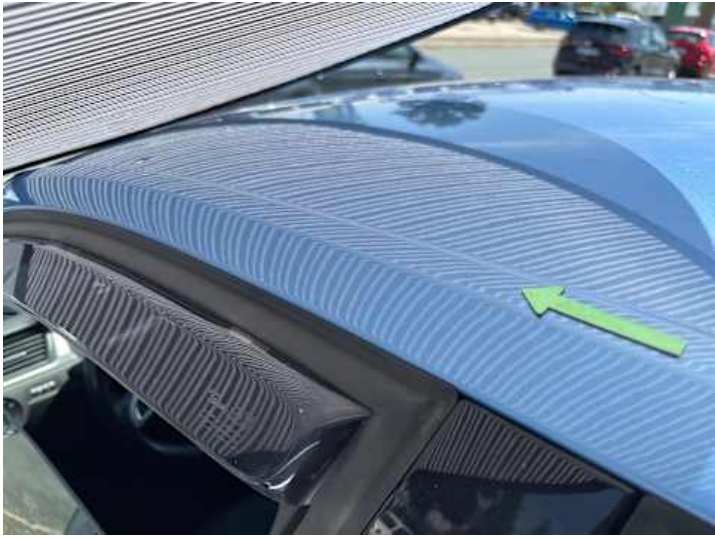
Seitenteil hinten links (Delle)

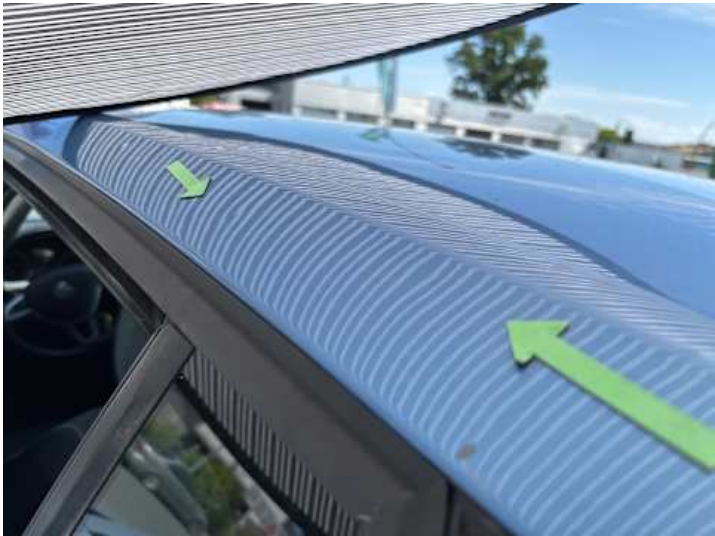
Seitenteil hinten links (Delle)

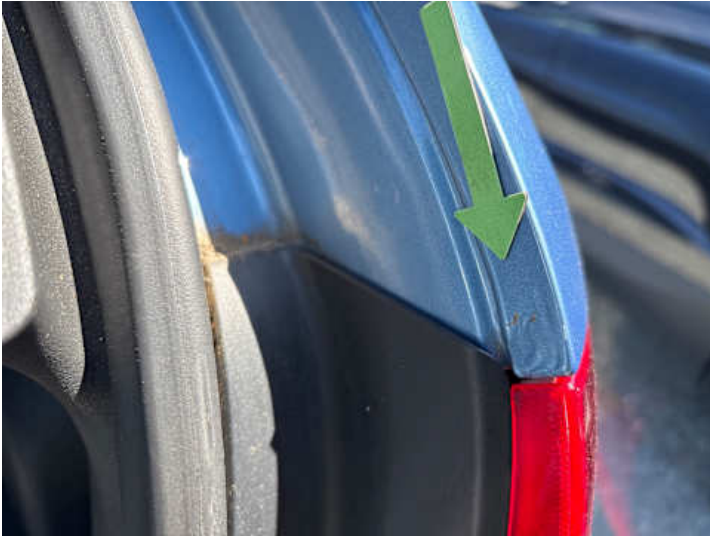
Seitenteil hinten rechts (Rost, Lackschaden)

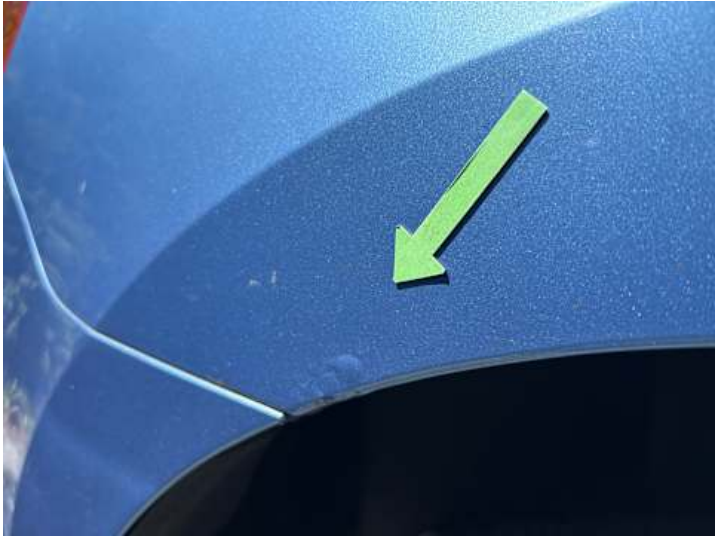
Seitenteil hinten rechts (Rost)

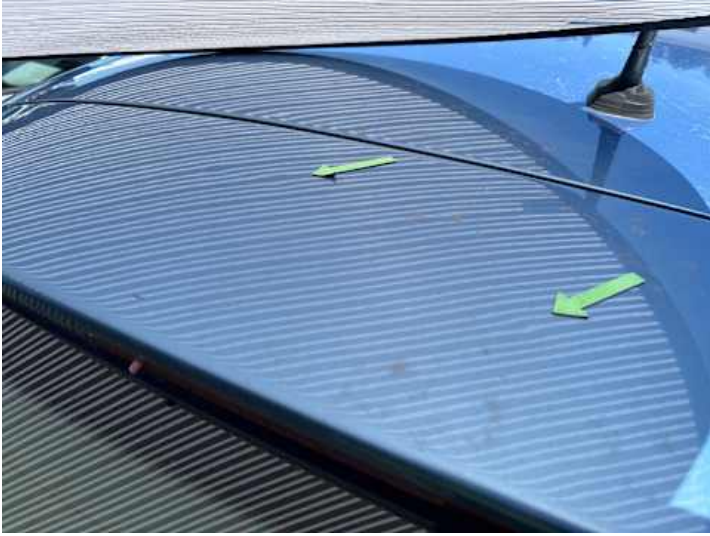
Heckklappe (Delle)

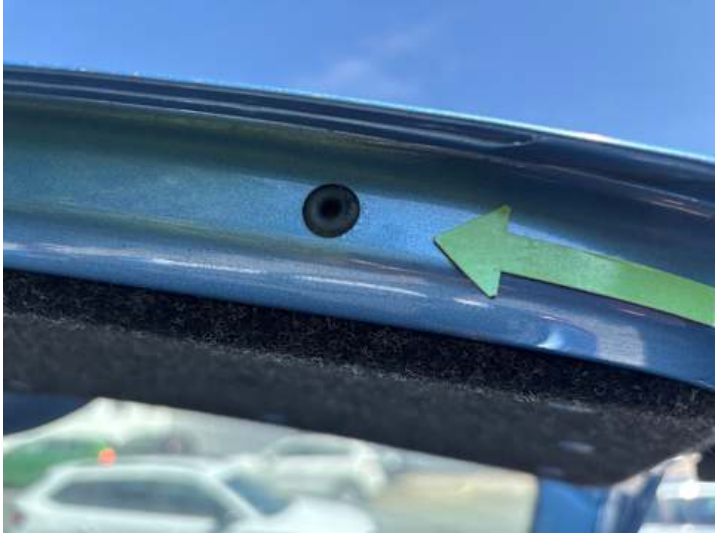
Heckklappe (Rost)

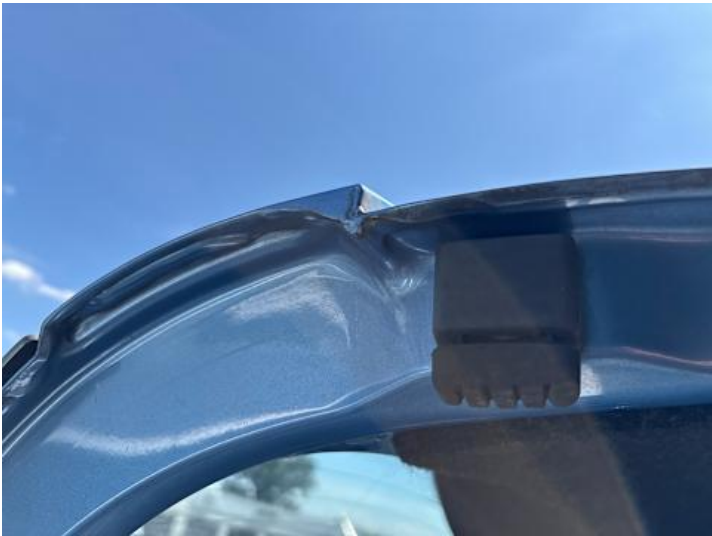
Heckklappe (Rost)

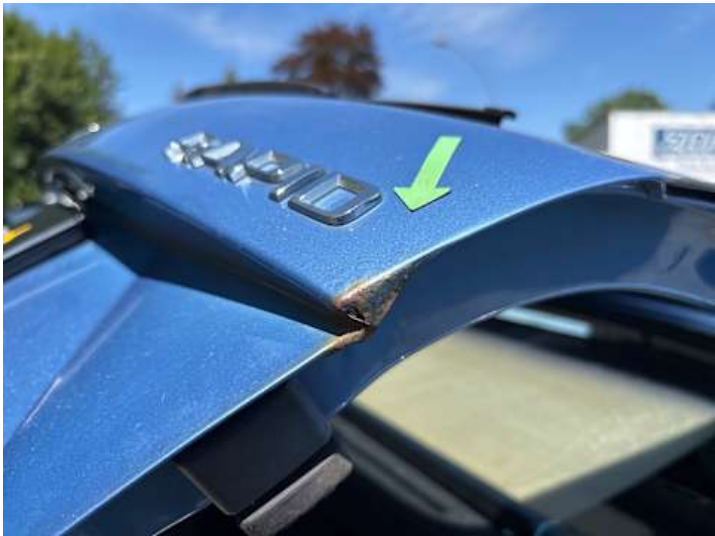
Heckklappe (Rost)

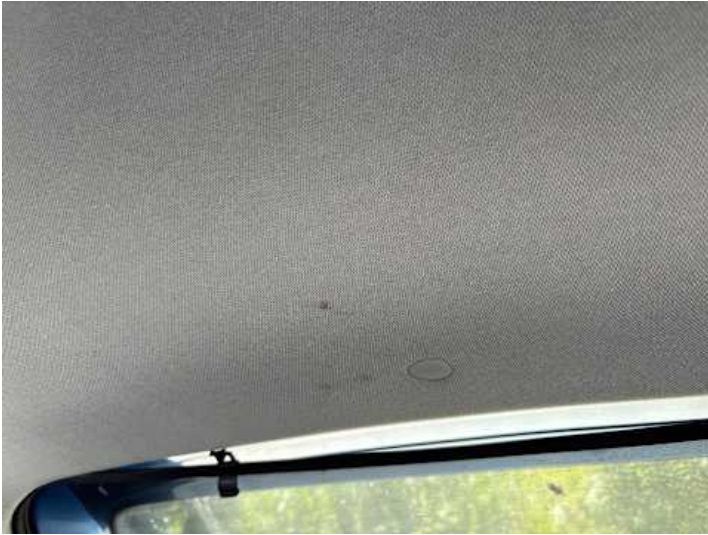
Innenraum (Verschmutzung)

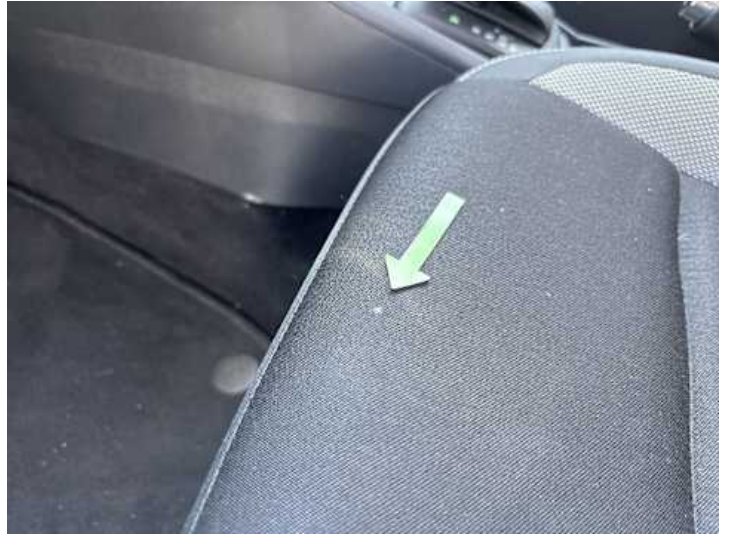
Innenraum (Brandloch)

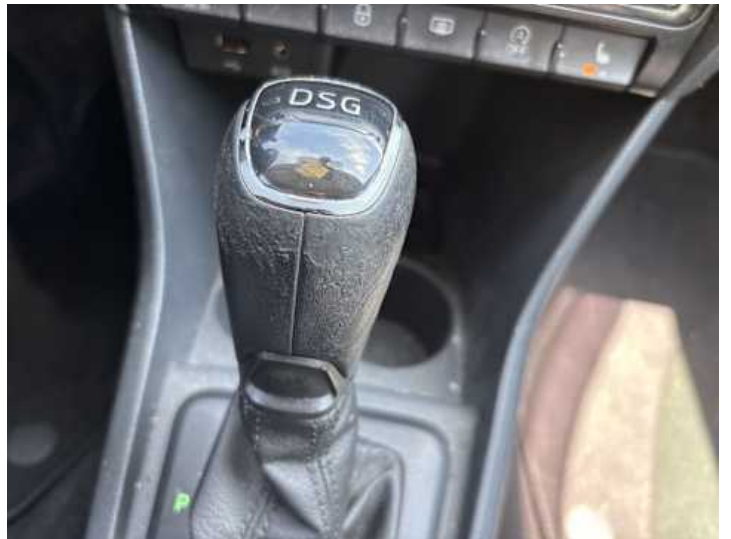
Innenraum (Verschleiß)

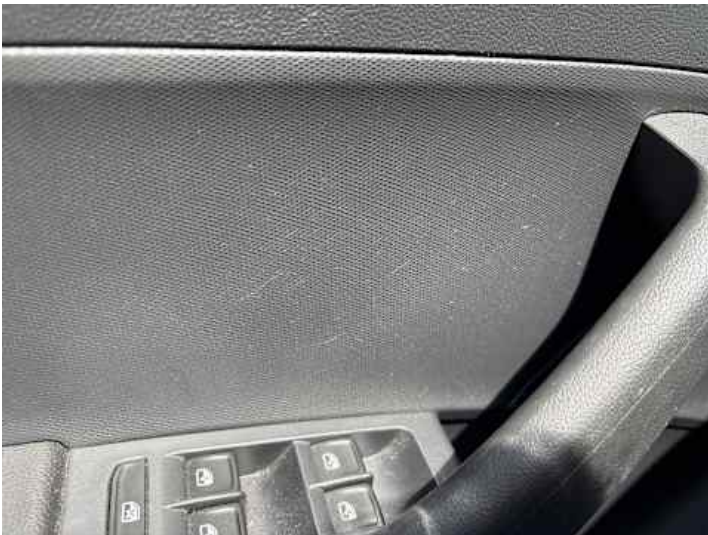
Innenraum (Kratzer)

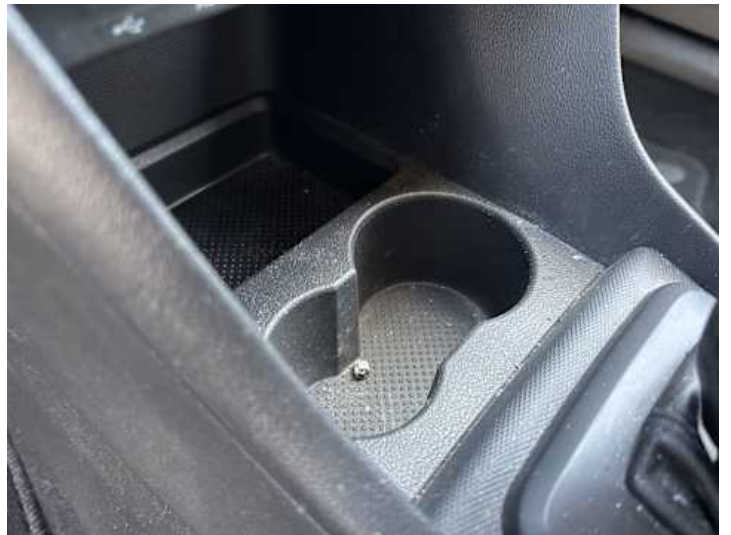
Innenraum (Verschmutzung)
