## Opel Astra Cosmo

EZ 02/2014 | Kombi | Diesel | Schaltgetriebe | 304.519km

Fahrzeug aufgenommen am: 31.07.2026

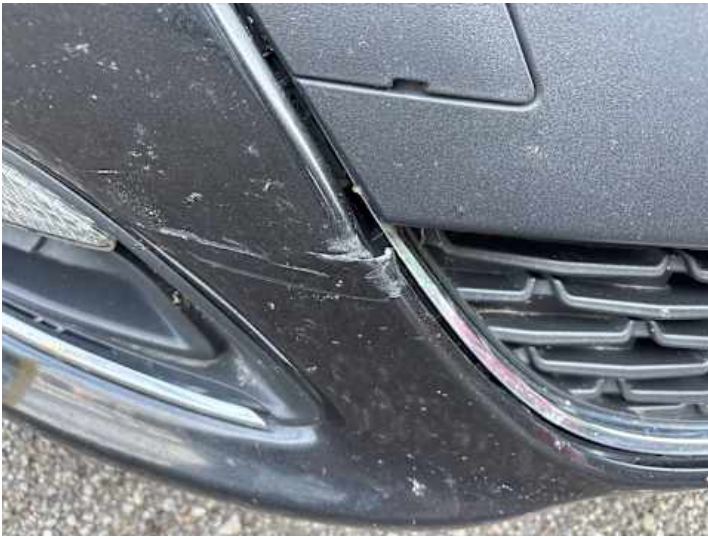
Stoßstange vorne (Riss/Bruch)

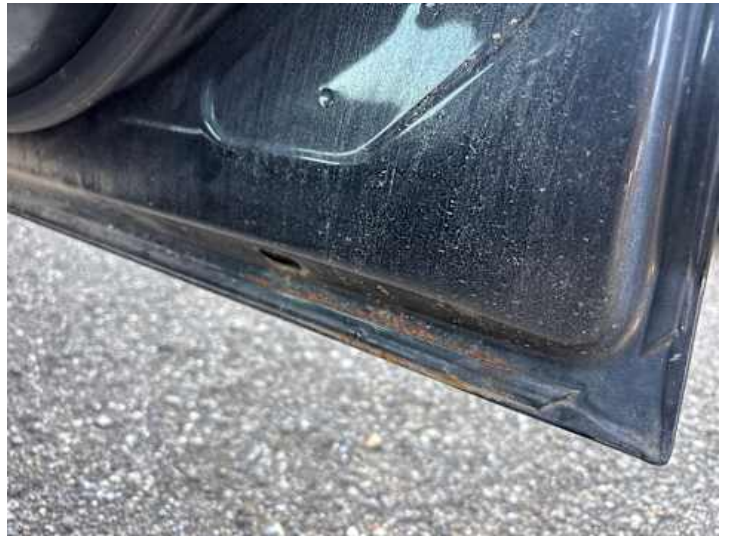
Beifahrertür (Rost)

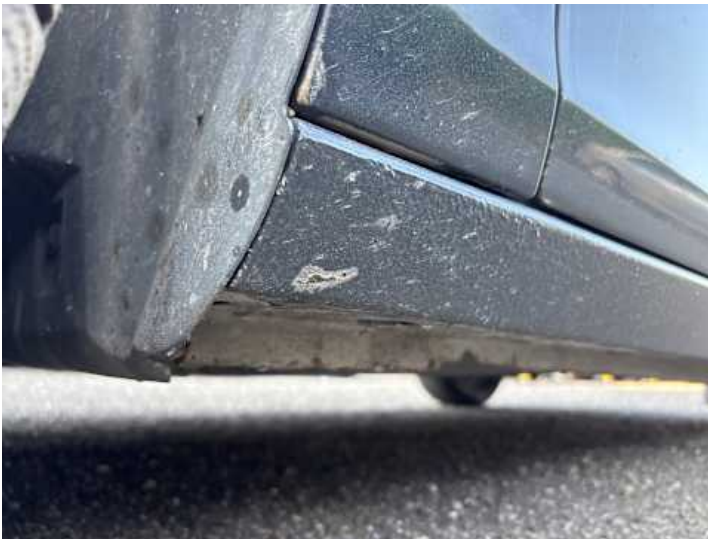
Schweller links (Lackschaden, Steinschlag, Rost)

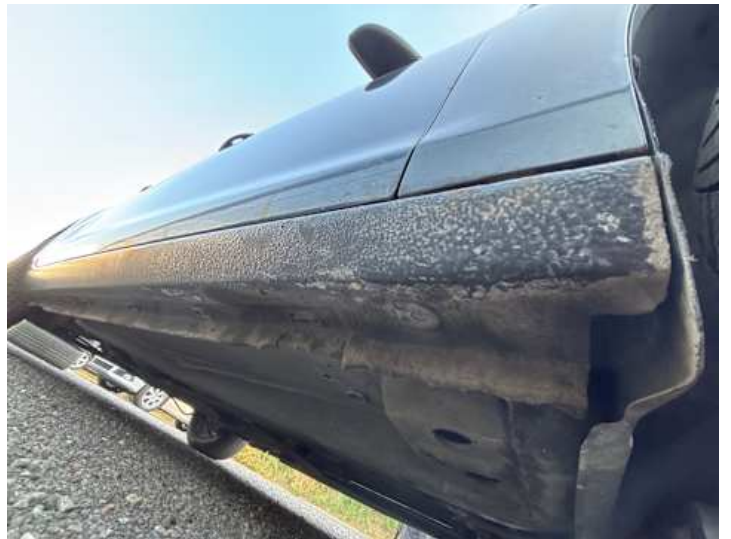
Schweller rechts (Rost)

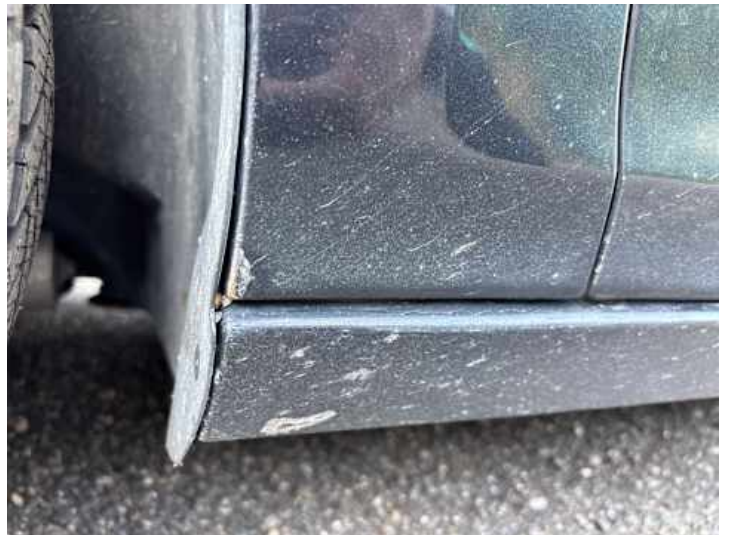
Kotflügel vorne links (Rost, Lackschaden)

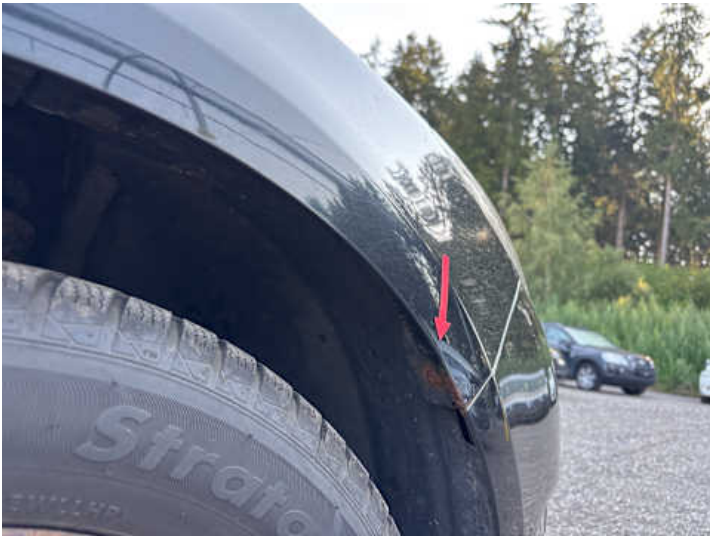
Kotflügel vorne rechts (Unsachgemäß instand gesetzt, Rost)

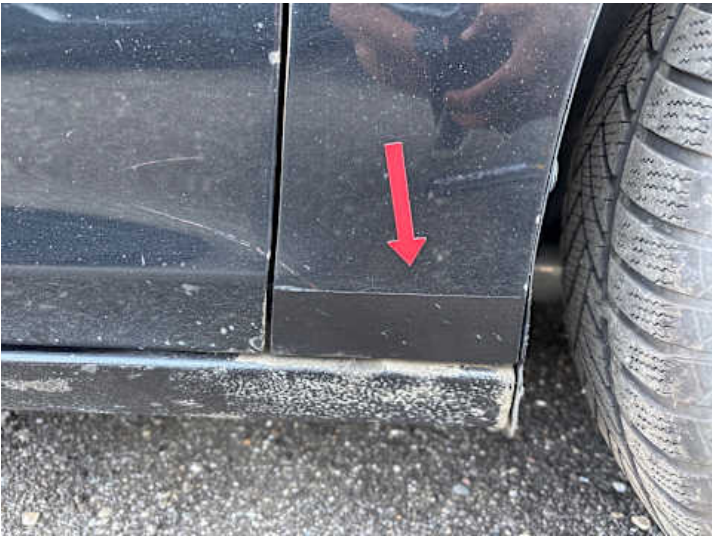
Kotflügel vorne rechts (Unsachgemäß instand gesetzt, Rost)

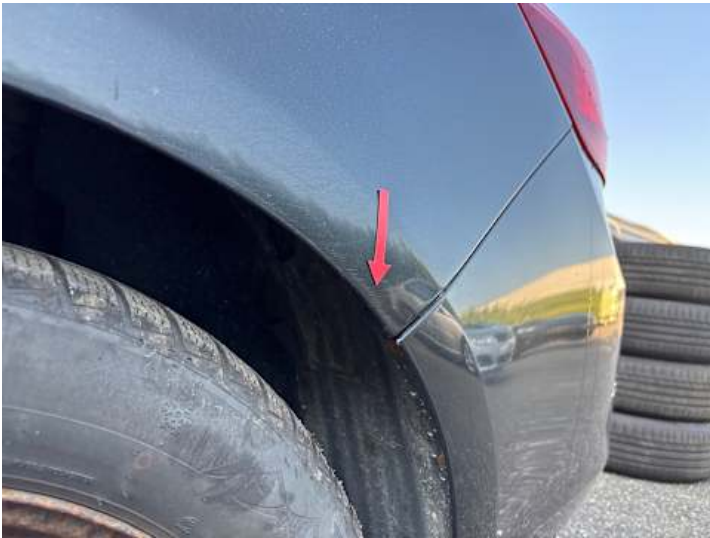
| Fahrzeugteil | Lackschichtdicke (in µm) | Fahrzeugteil | Lackschichtdicke (in µm) |
|---|---|---|---|
| Seitenteil hinten links | 260 | Seitenteil hinten rechts | 130 |

Seitenteil hinten links (Rost)

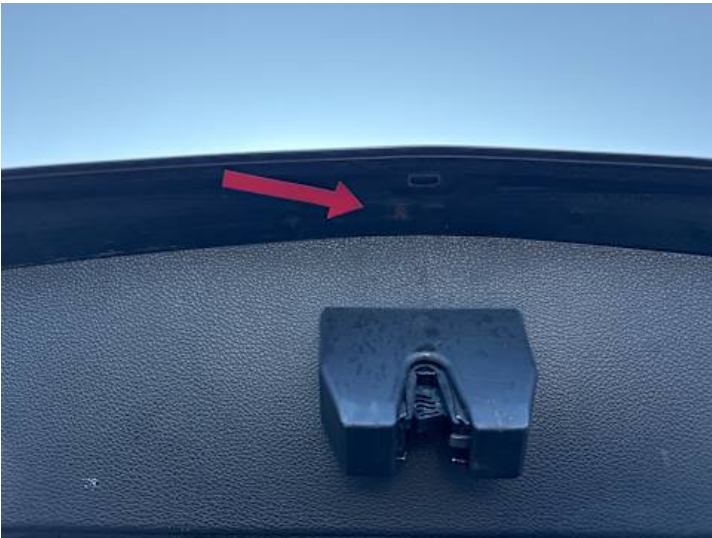
Heckklappe (Rost)

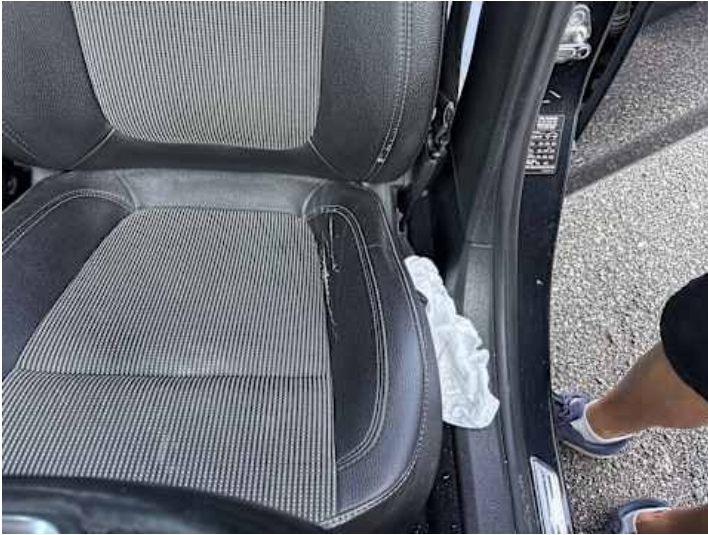
Innenraum (Riss/Bruch)

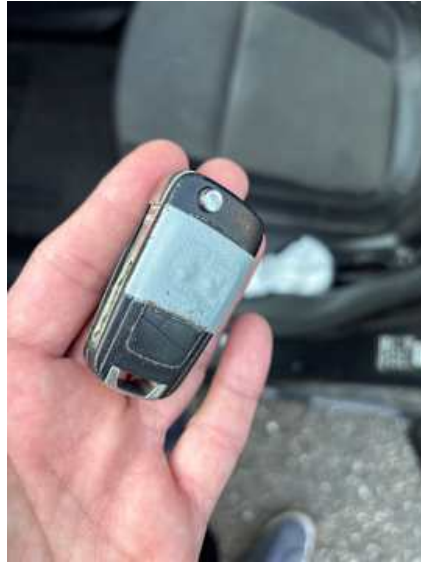
Innenraum (Riss/Bruch)
