## Mercedes-Benz ML 250 CDI BlueTec 4Matic

EZ 10/2012 | Geländewagen | Diesel | Automatikgetriebe | 263.106km  
Besteuerung: Differenzbesteuert (§25a UStG)  
Fahrzeugstandort: 49\*\*\*  
Fahrzeug aufgenommen am: 06.08.2026

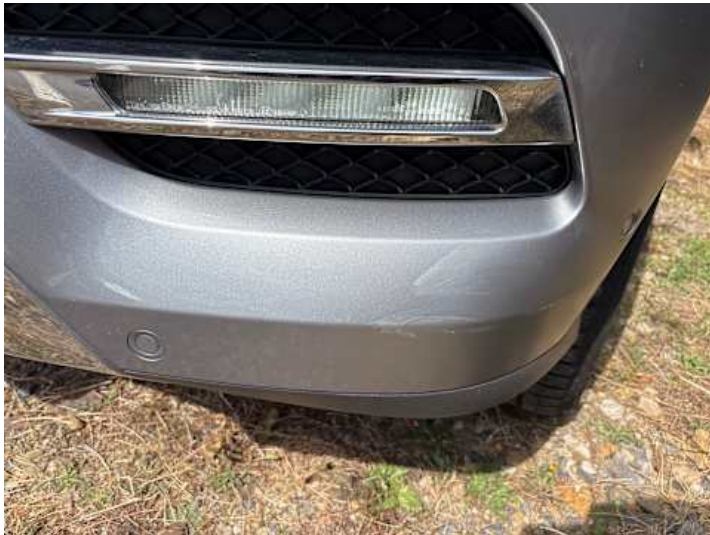
Stoßstange vorne (Lackschaden, Unsachgemäß instand gesetzt)

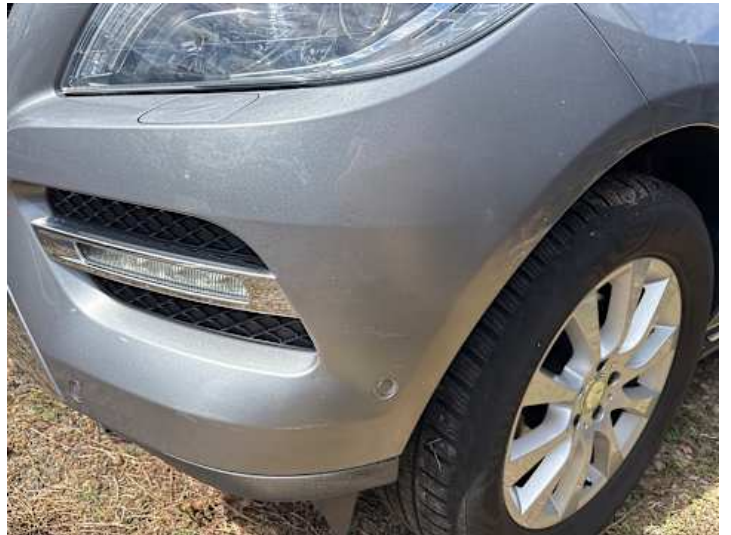
Stoßstange vorne (Lackschaden, Unsachgemäß instand gesetzt)

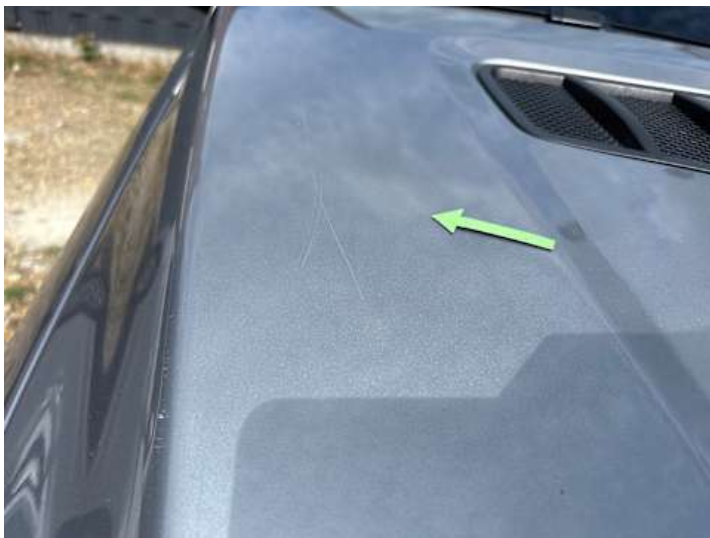
Motorhaube (Kratzer)

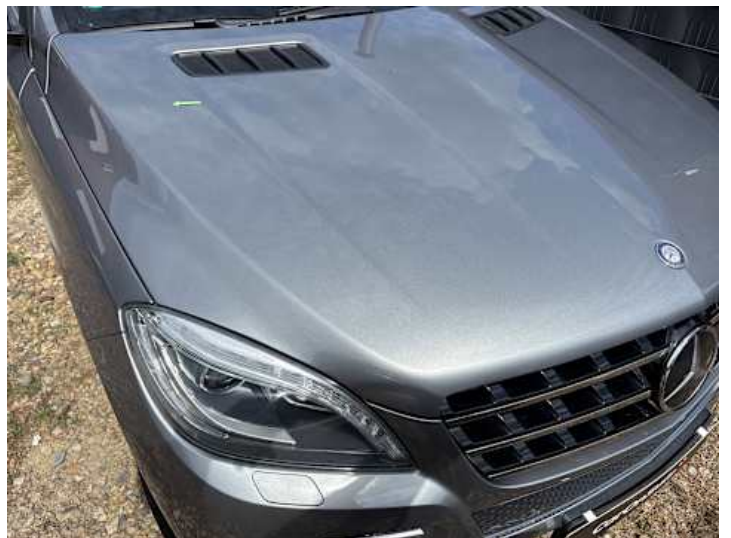
Motorhaube (Kratzer)

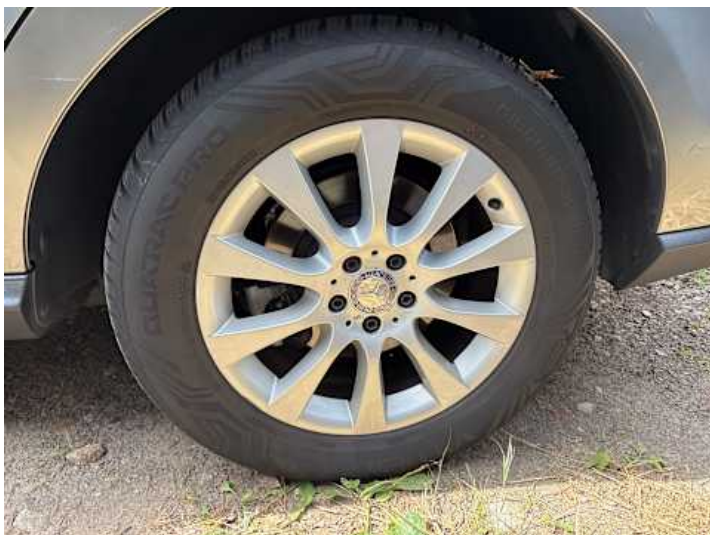
Rad (Kratzer)

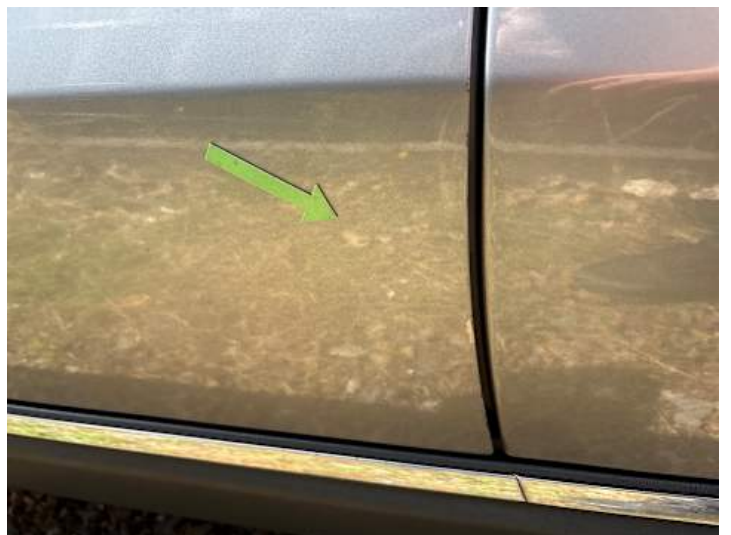
Fahrtür (Lackschaden)

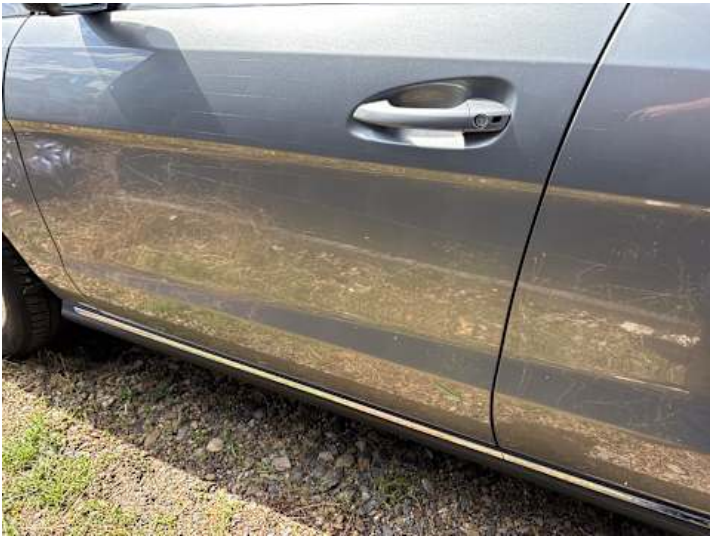
Fahrrertür (Lackschaden)

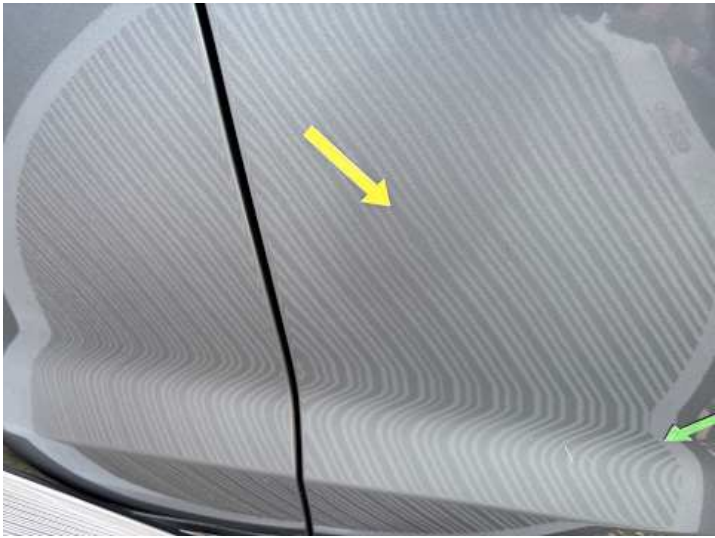
Beifahrertür (Delle)

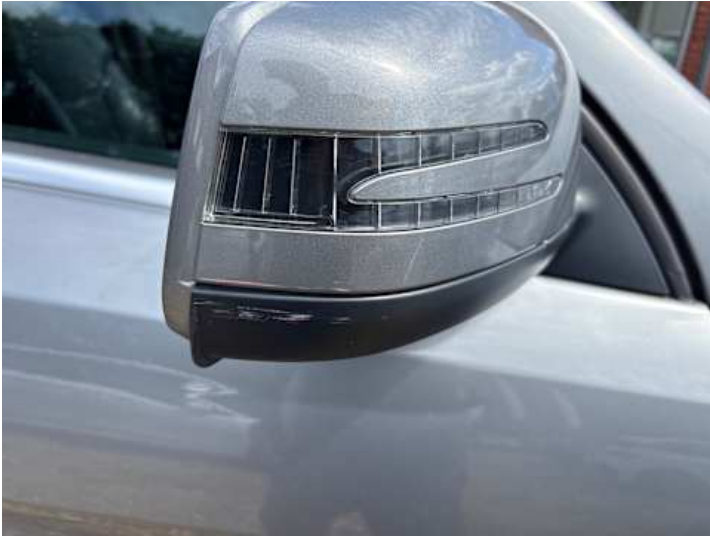
Beifahrertür (Kratzer)

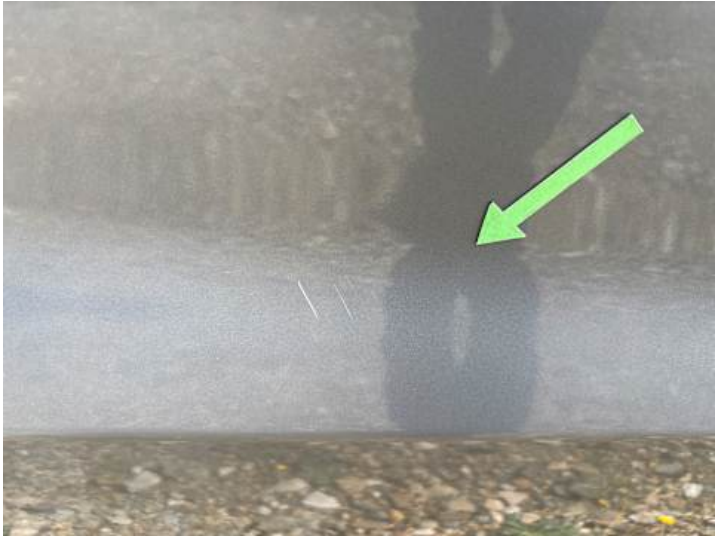
Beifahrertür (Kratzer)

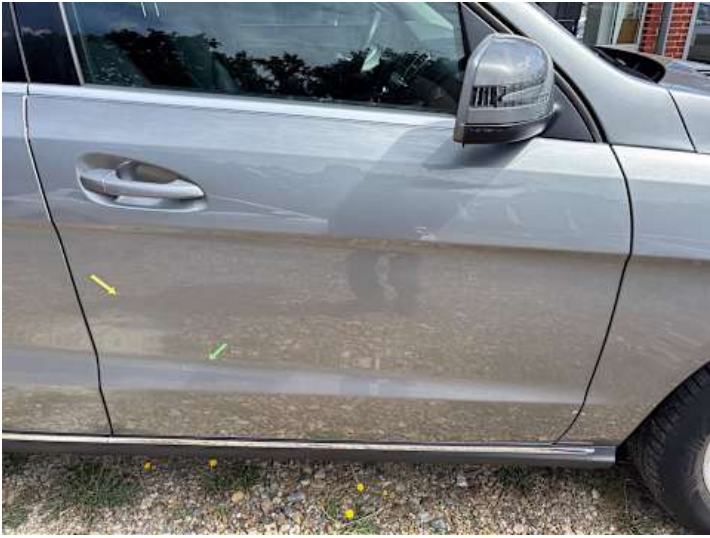
Beifahrertür (Kratzer, Delle)

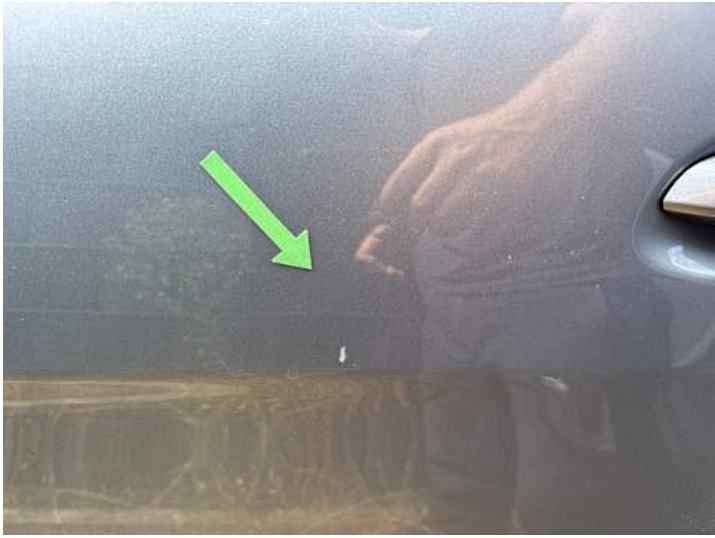
Türe hinten links (Lackschaden)

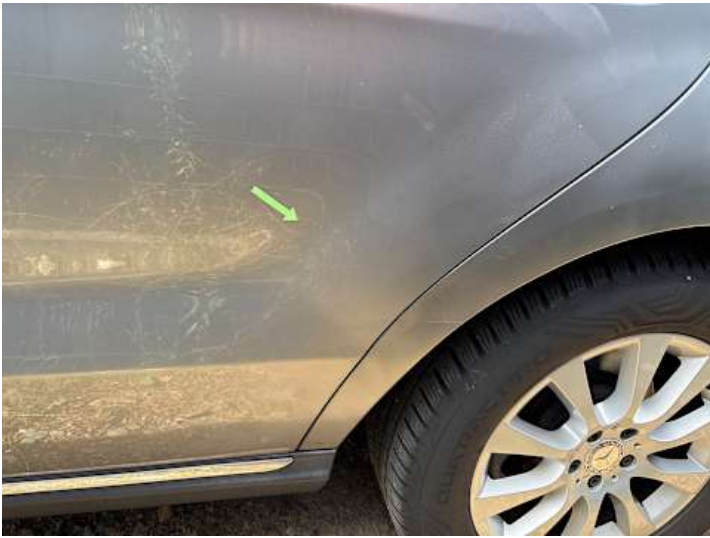
Türe hinten links (Lackschaden, Unsachgemäß instand gesetzt)

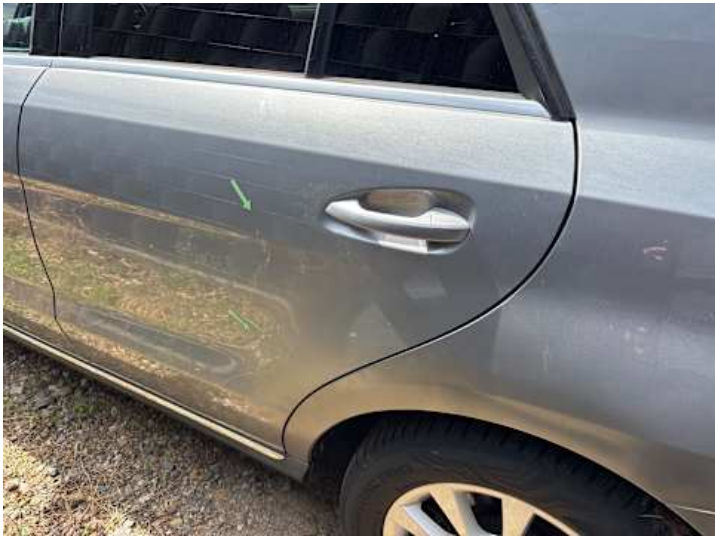
Türe hinten links (Lackschaden, Unsachgemäß instand gesetzt)

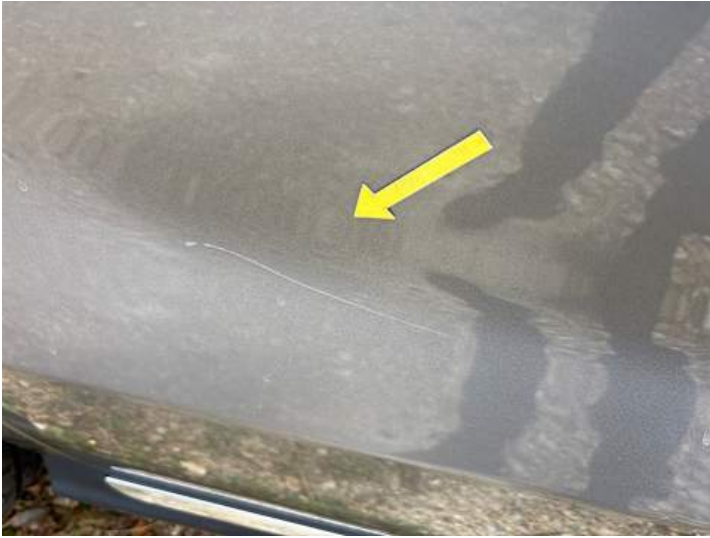
Türe hinten rechts (Kratzer)

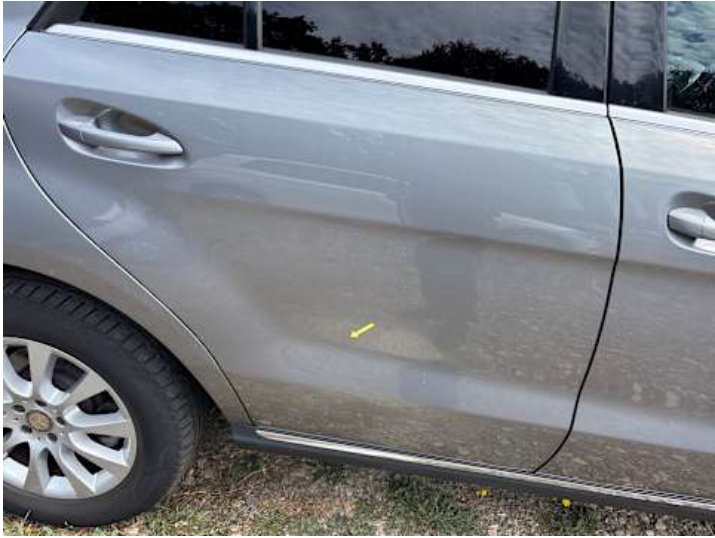
Türe hinten rechts (Kratzer)

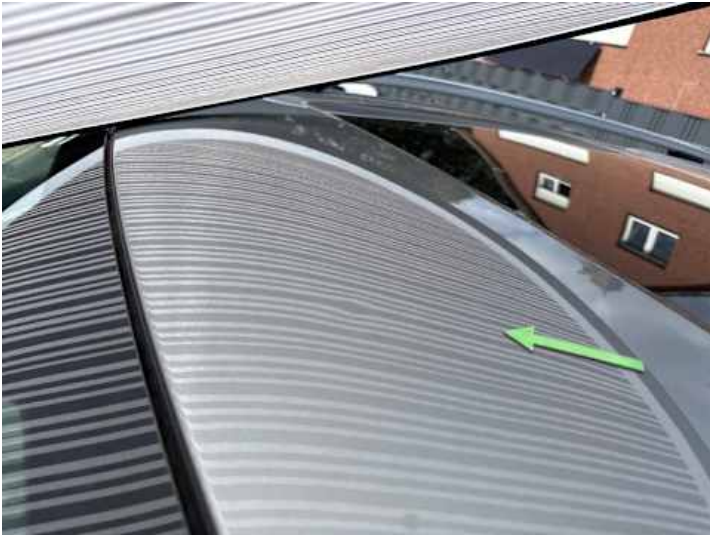
Dach (Delle)

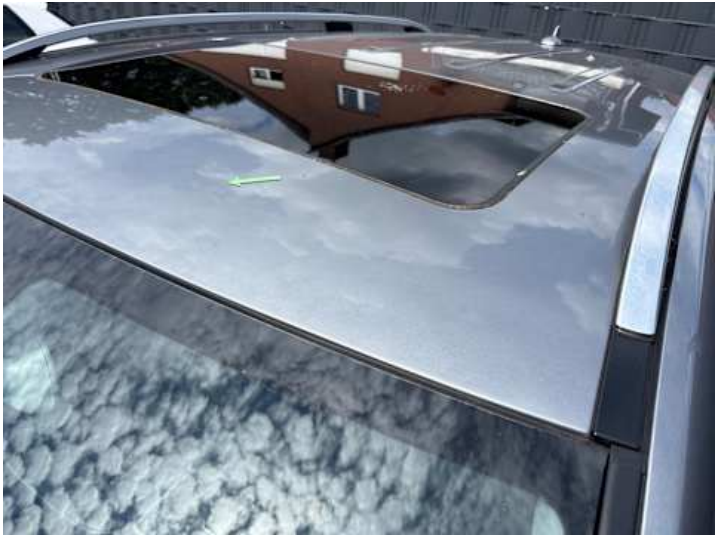
Dach (Delle)

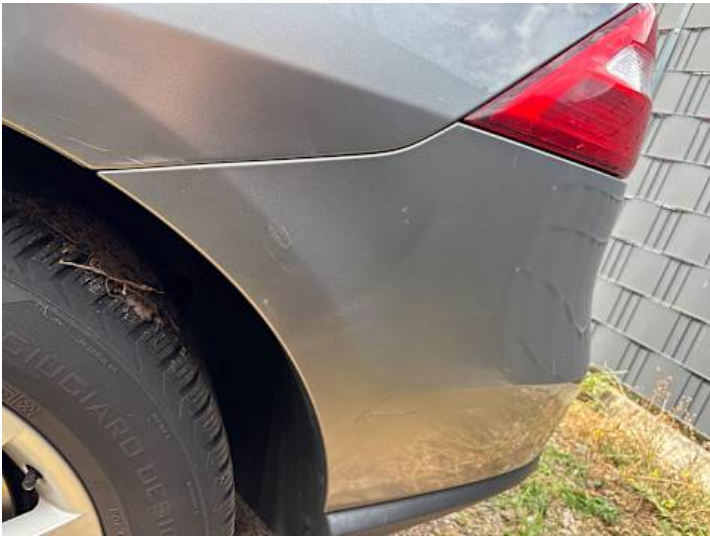
Stoßstange hinten (Lackschaden, Unsachgemäß instand gesetzt, Kratzer)

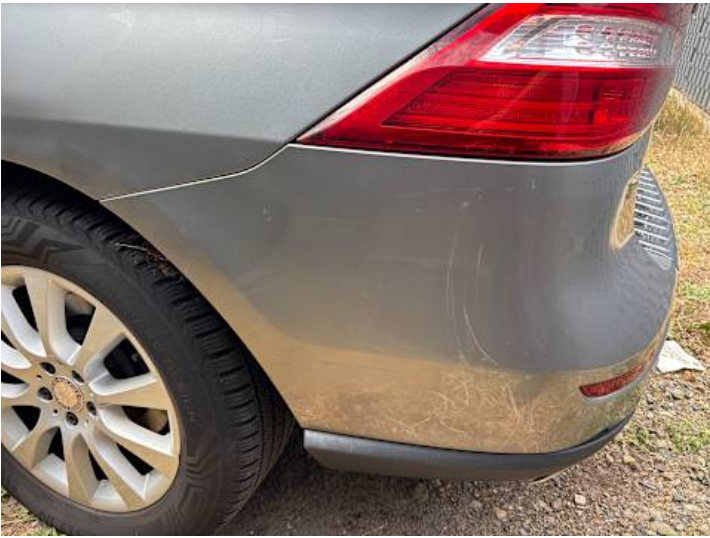
Stoßstange hinten (Lackschaden, Unsachgemäß instand gesetzt, Kratzer)

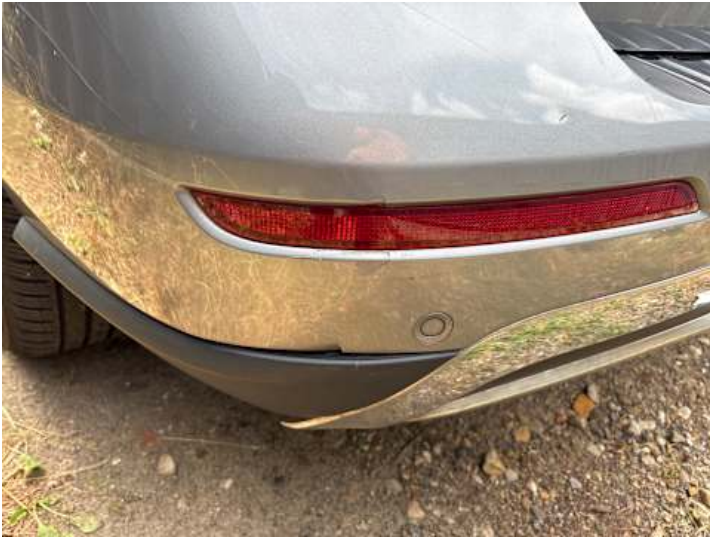
Stoßstange hinten (Riss/Bruch, Spaltmaße ungenau)

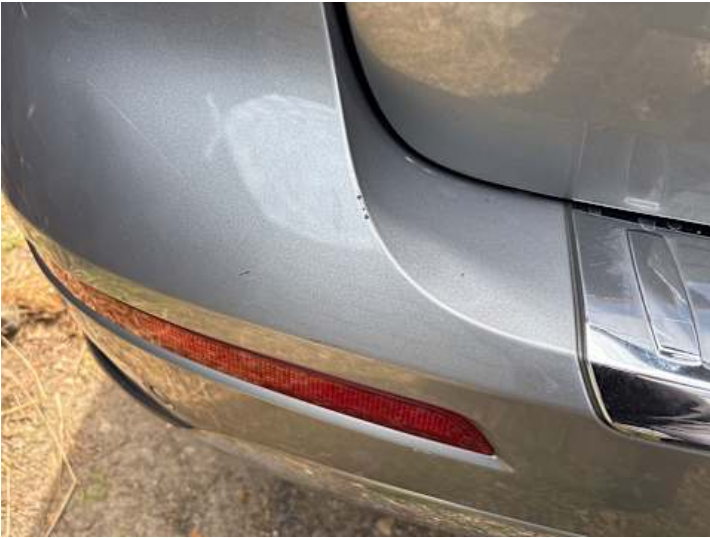
Stoßstange hinten (Kratzer, Lackschaden)

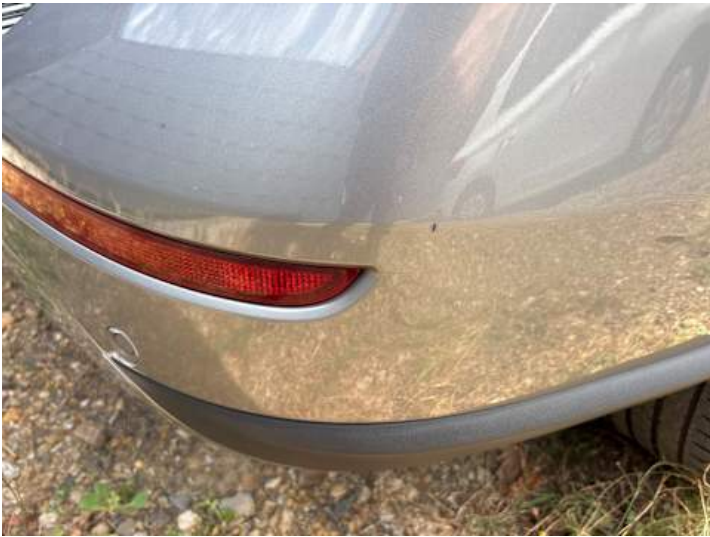
Stoßstange hinten (Kratzer, Lackschaden)

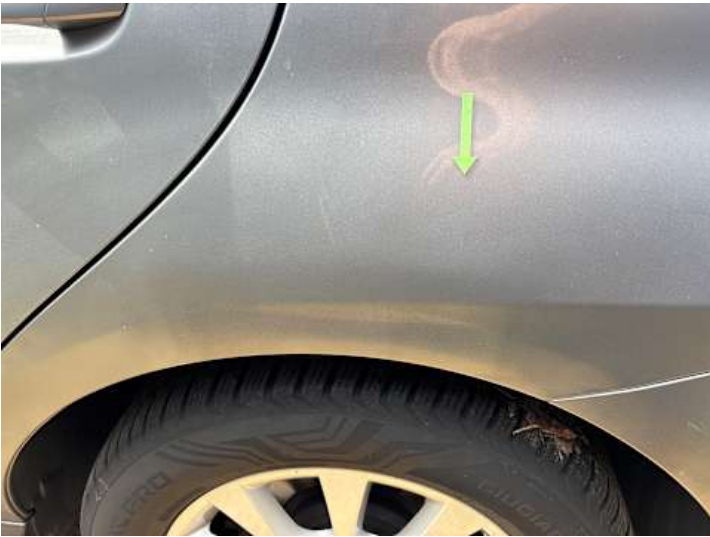
Seitenteil hinten links (Kratzer, Lackschaden, Delle, Unsachgemäß instand gesetzt)

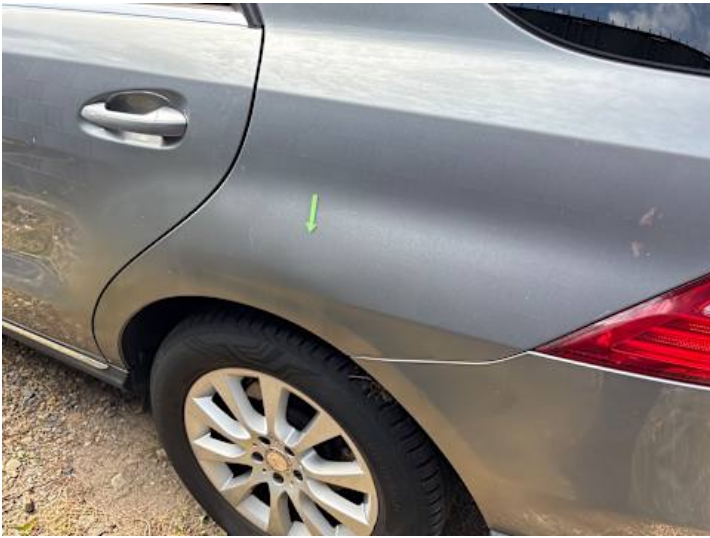
Seitenteil hinten links (Kratzer, Lackschaden, Delle, Unsachgemäß instand gesetzt)

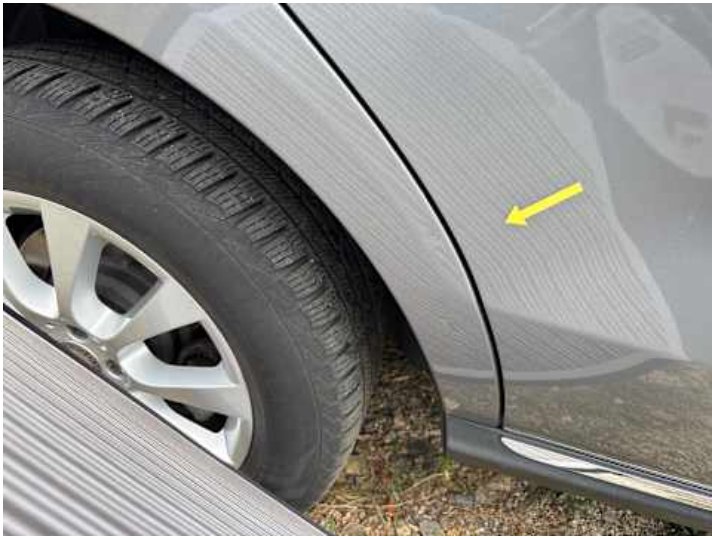
Seitenteil hinten rechts (Delle)

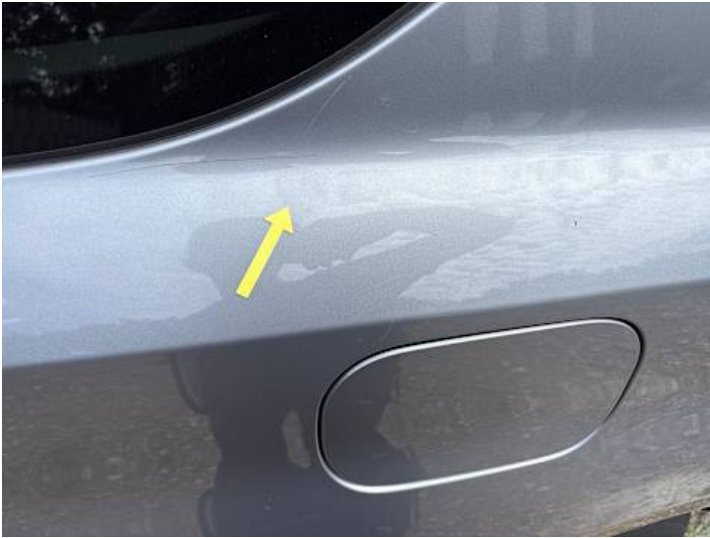
Seitenteil hinten rechts (Kratzer)

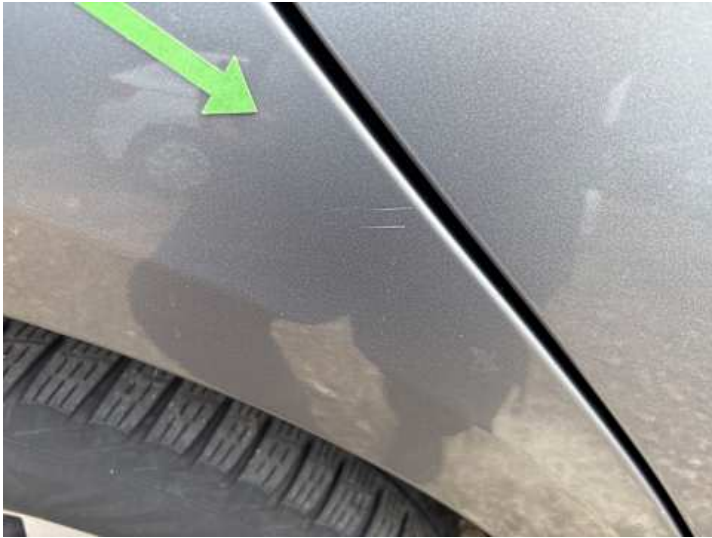
Seitenteil hinten rechts (Kratzer)

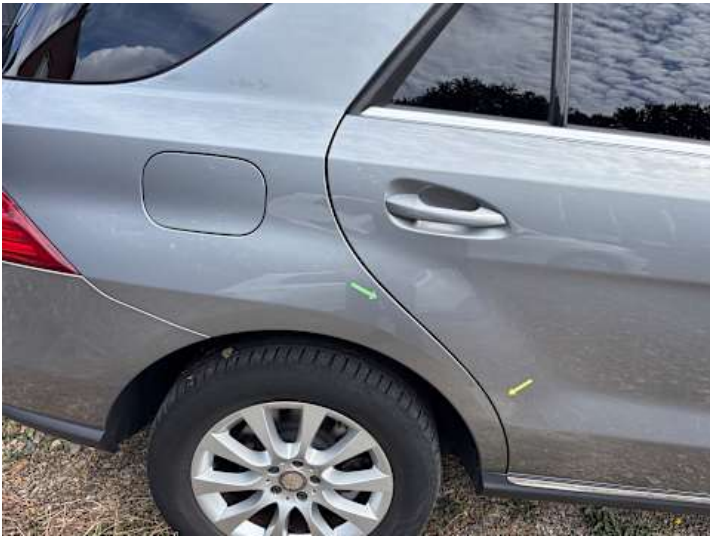
Seitenteil hinten rechts (Kratzer, Delle)

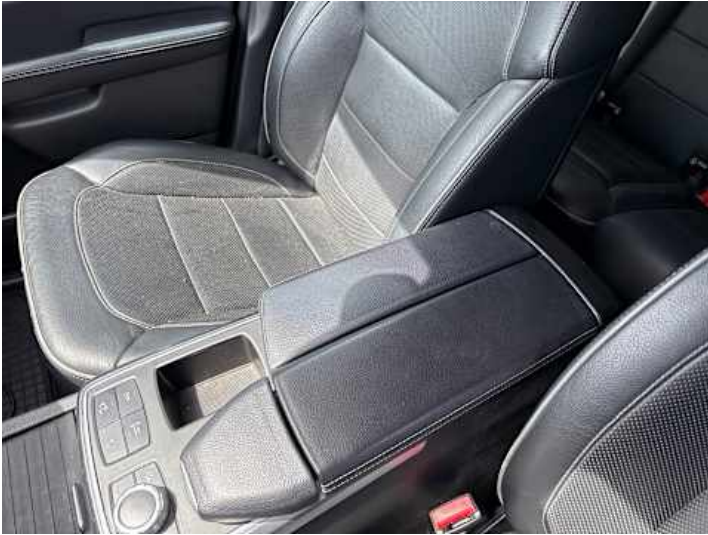
Innenraum (Verschleiß)

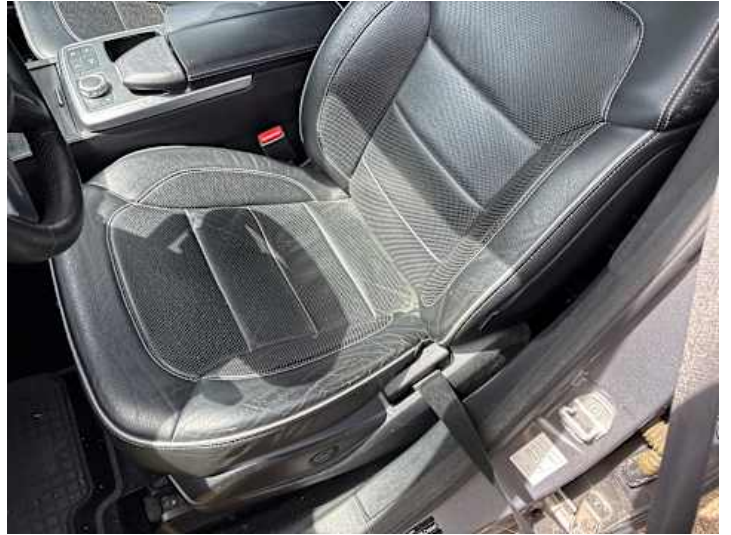
Innenraum (Verschleiß)

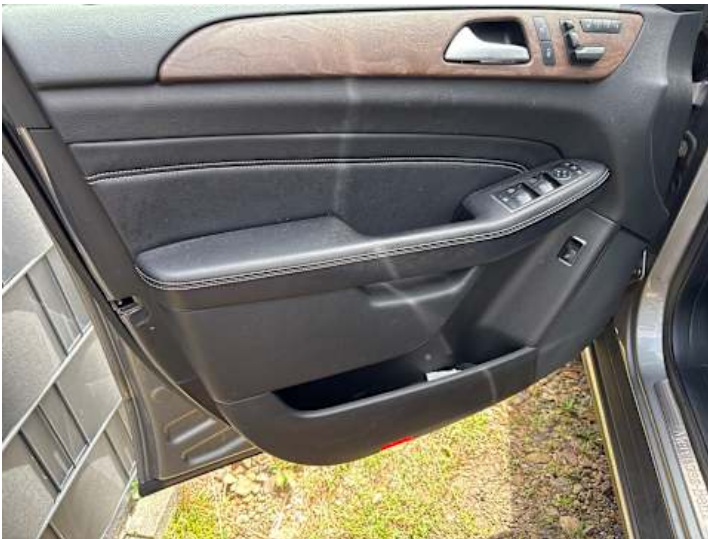
Innenraum (Verschleiß)

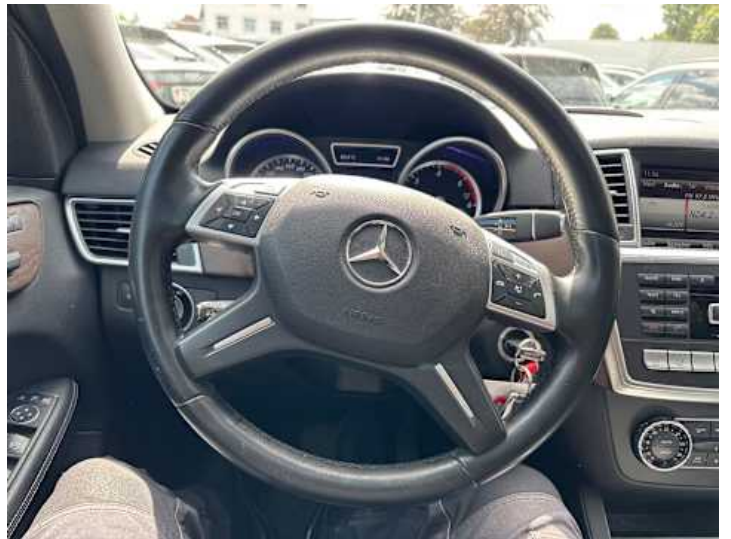
Innenraum (Verschleiß)
