## Skoda Octavia Family

EZ 03/2012 | Kombi | Diesel | Automatikgetriebe | 226.776km  
Besteuerung: Differenzbesteuert (§25a UStG)  
Fahrzeugstandort: 07\*\*\*  
Fahrzeug aufgenommen am: 31.07.2026

# Hinweise zum Zustandsbericht

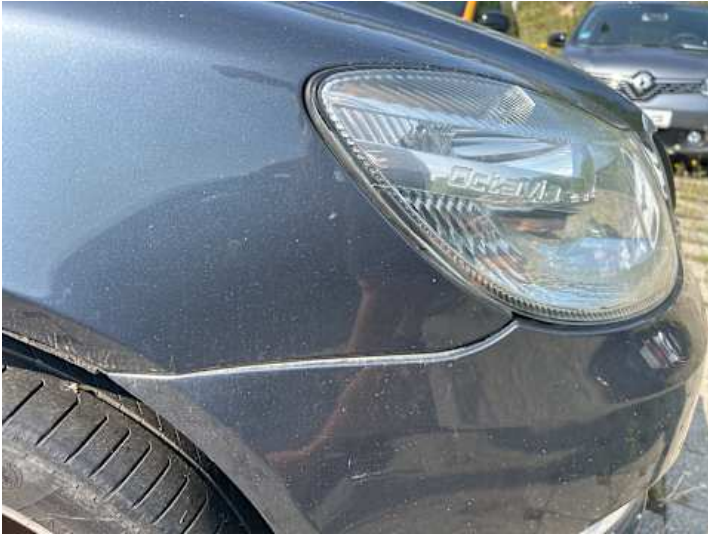
Stoßstange vorne (Kratzer, Lackschaden, Spaltmaße ungenau)

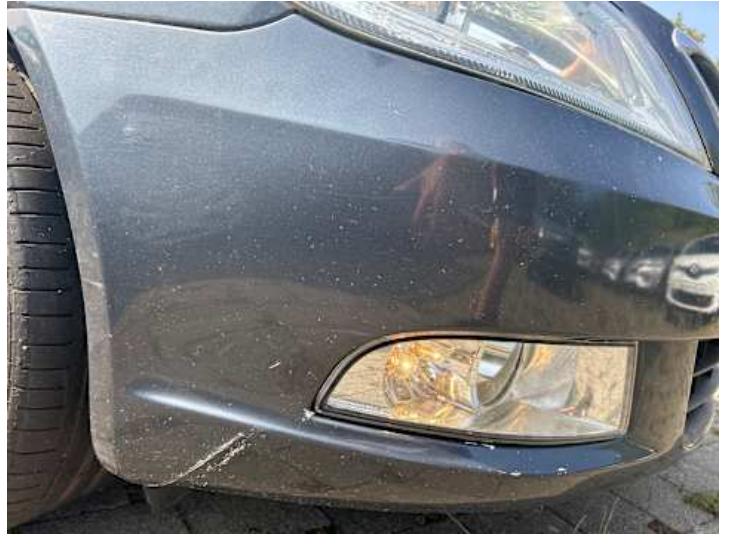
Stoßstange vorne (Kratzer, Lackschaden, Spaltmaße ungenau)

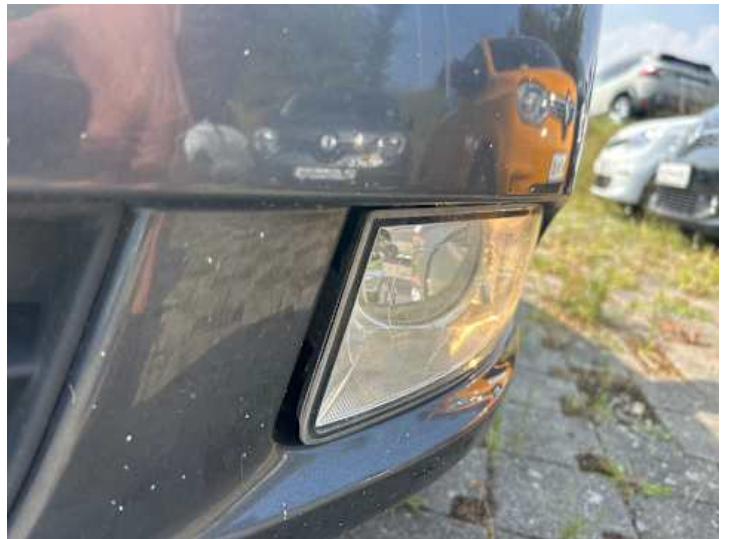
Stoßstange vorne (Riss/Bruch)

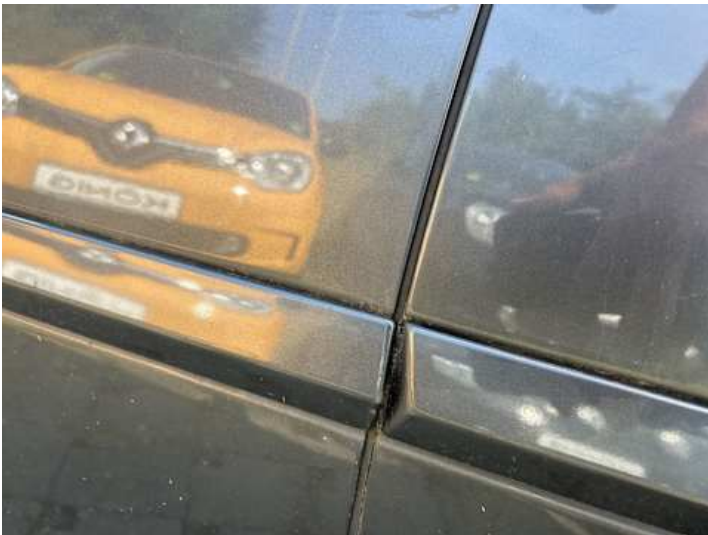
Fahrtür (Kratzer)

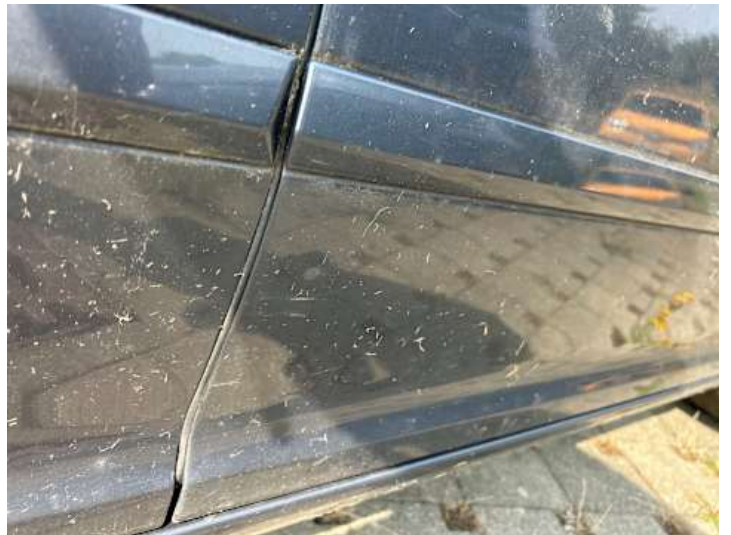
Beifahrtür (Delle)

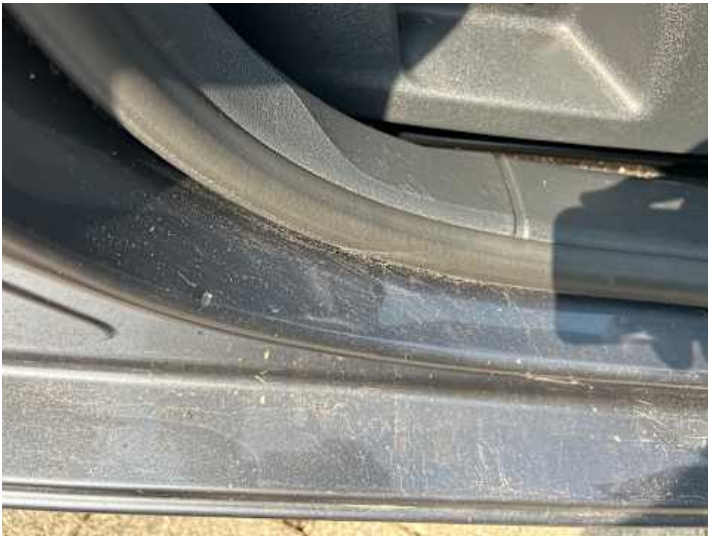
Beifahrertür (Delle)

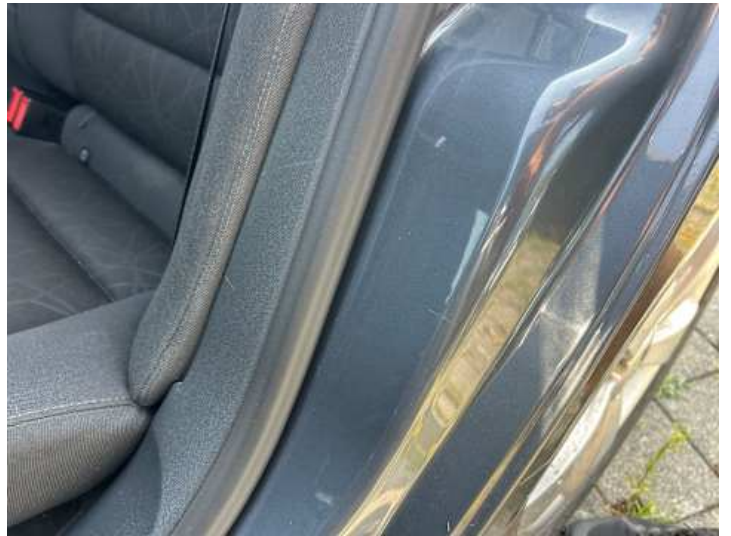
Türe hinten links (Kratzer)

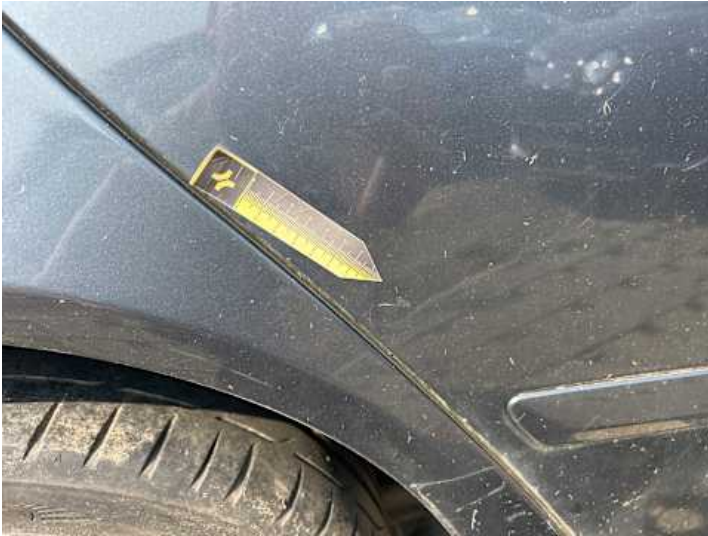
Türe hinten rechts (Kratzer)

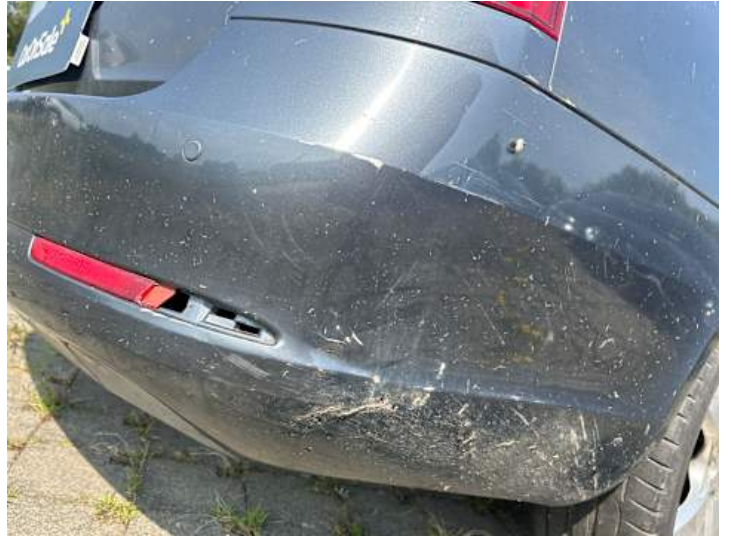
Stoßstange hinten (Kratzer, Riss/Bruch, Lackschaden)

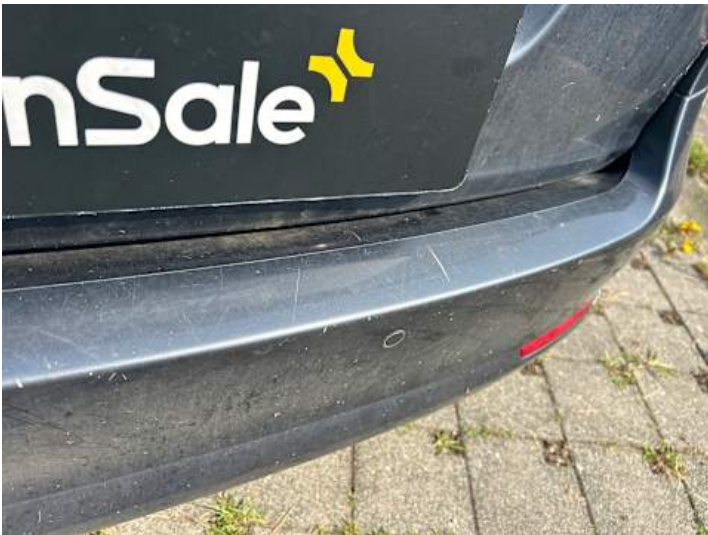
Stoßstange hinten (Kratzer, Riss/Bruch, Lackschaden)

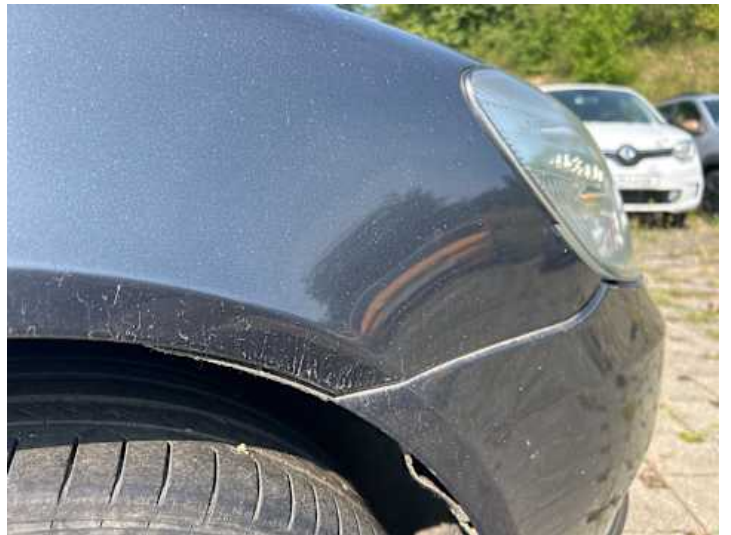
Kotflügel vorne rechts (Verformung, Spaltmaße ungenau)

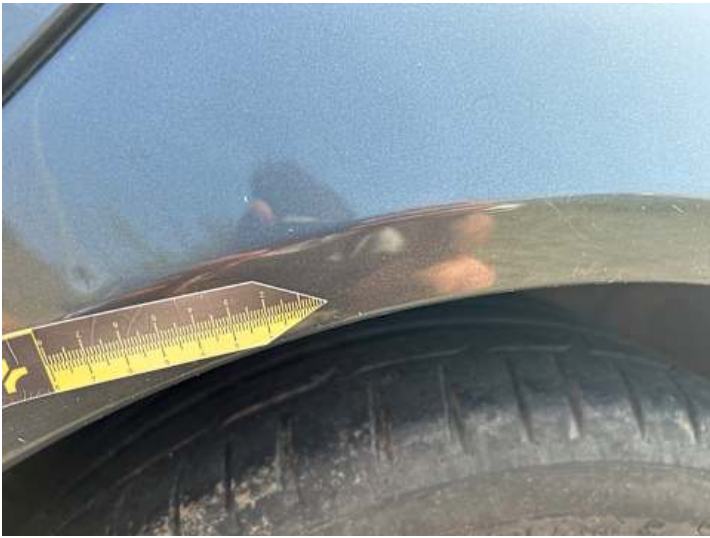
Seitenteil hinten links (Rost)

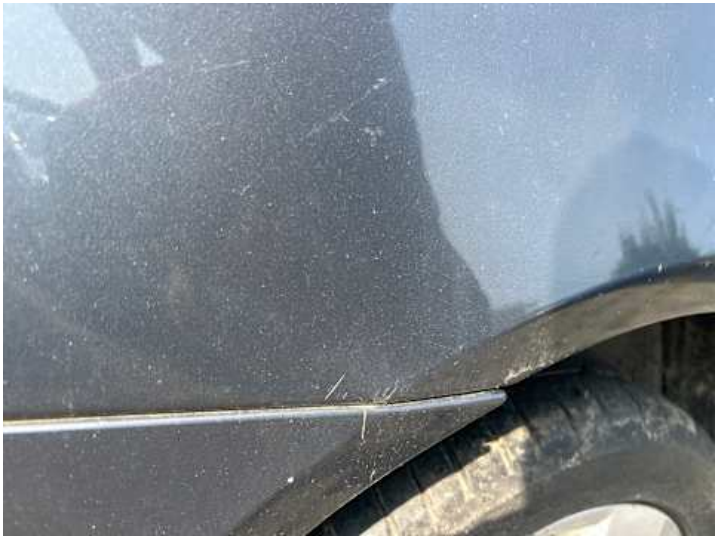
Seitenteil hinten rechts (Kratzer)

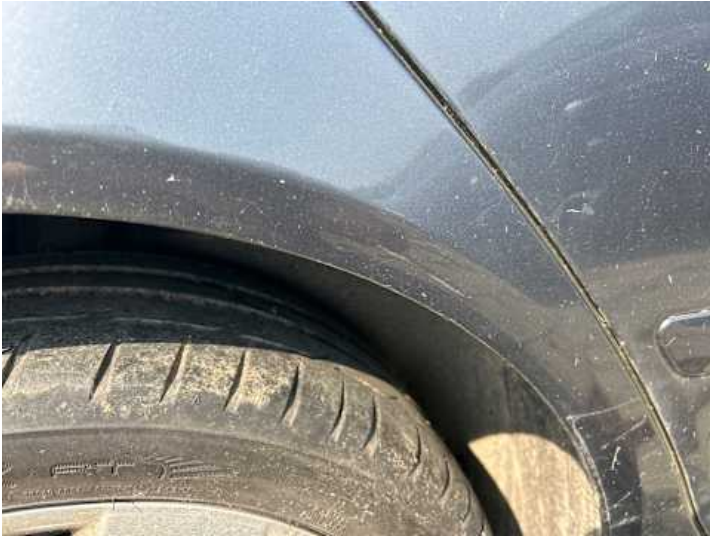
Seitenteil hinten rechts (Kratzer)

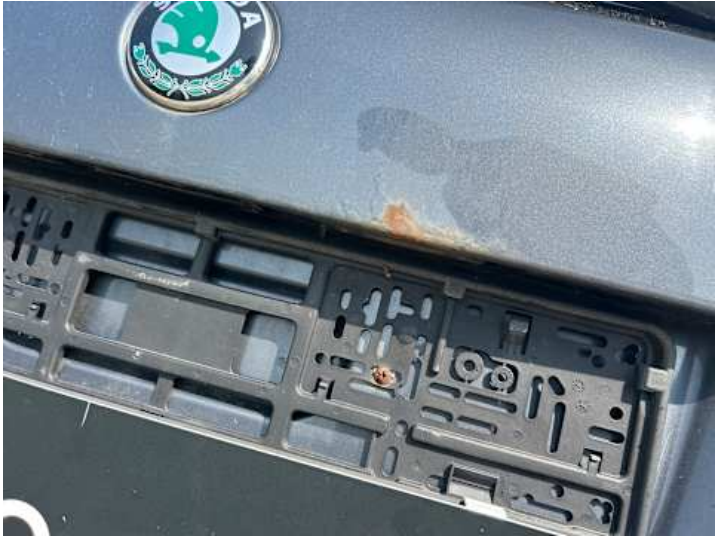
Heckklappe (Rost)

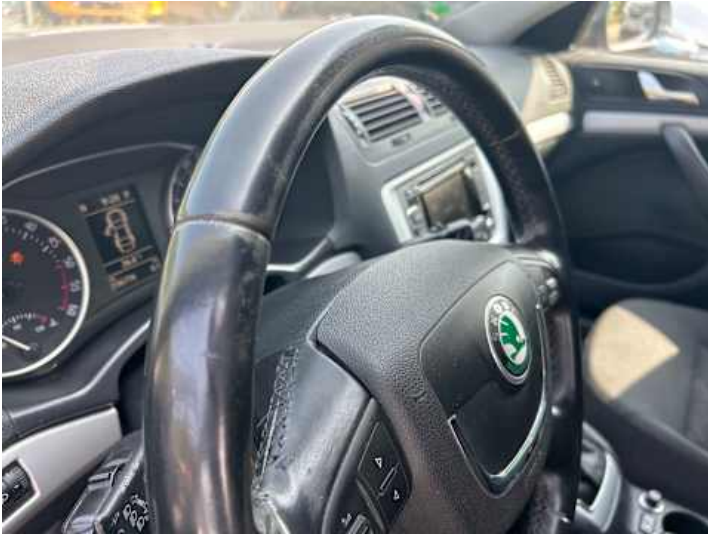
Innenraum (Verschleiß)

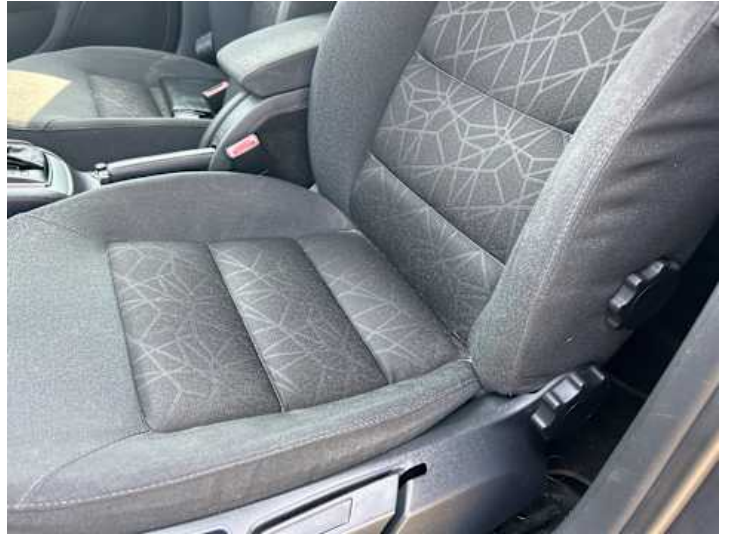
Innenraum (Verschleiß)
