## Opel Vivaro Kasten L1H1 2,9t

EZ 10/2018 | Kastenwagen | Diesel | Schaltgetriebe | 63.812km

Fahrzeug aufgenommen am: 03.08.2026

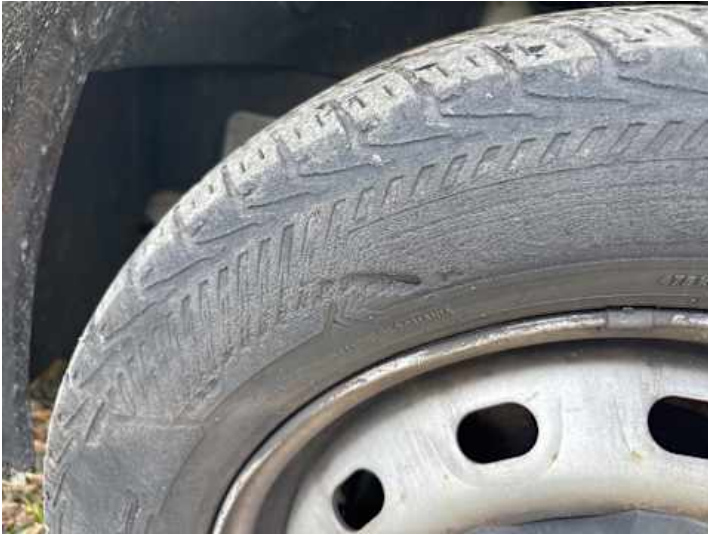
Kerben

Rad (Kerben)

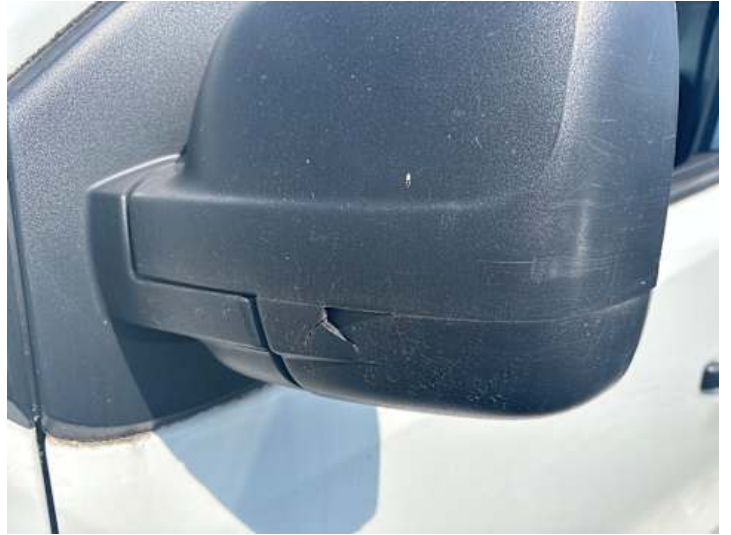
Fahrtür (Riss/Bruch)

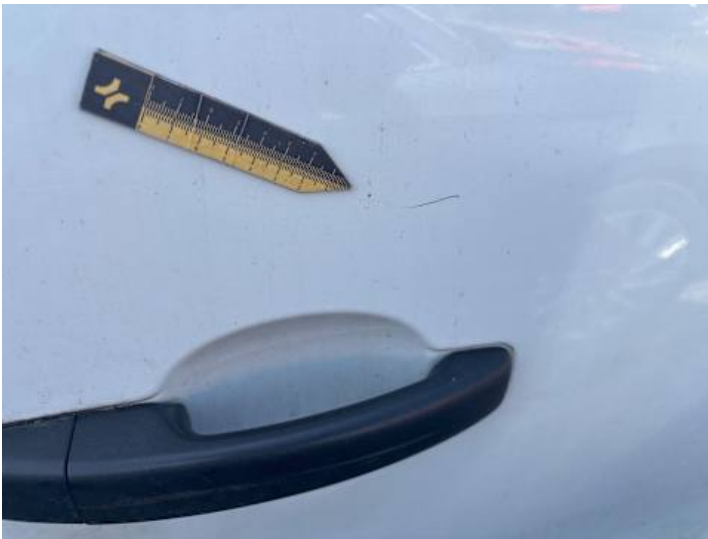
Beifahrtür (Kratzer)

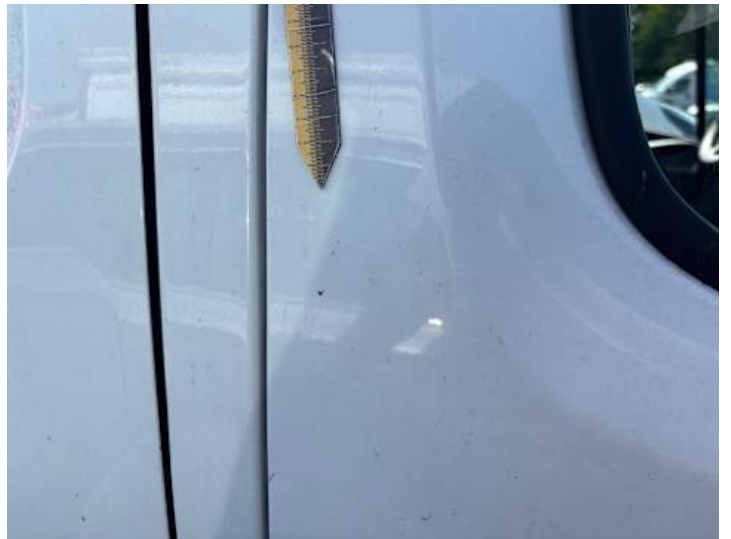
Beifahrtür (Kratzer)

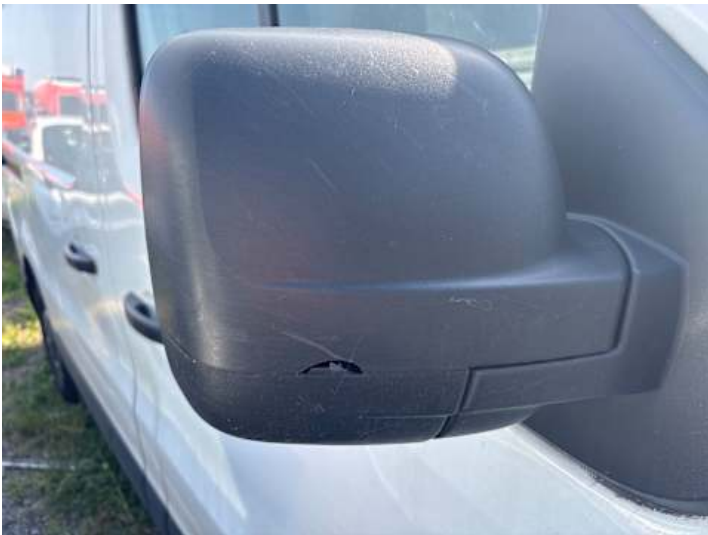
Beifahrtür (Riss/Bruch)

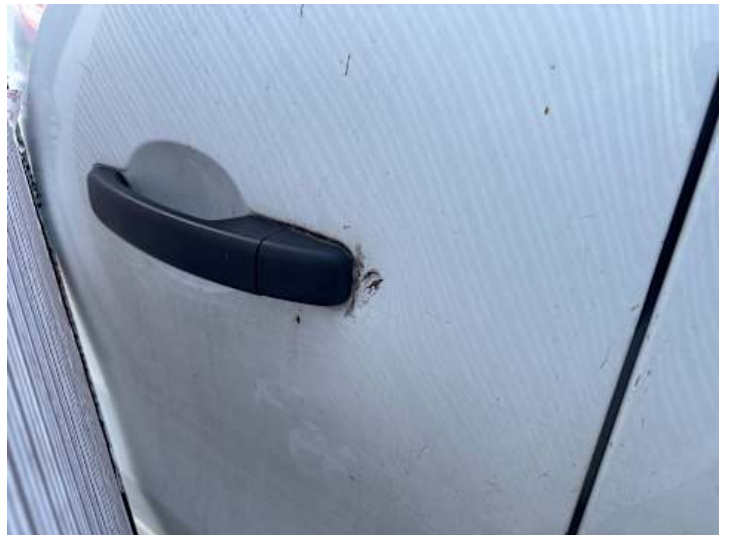
Türe hinten rechts (Delle, Verformung)

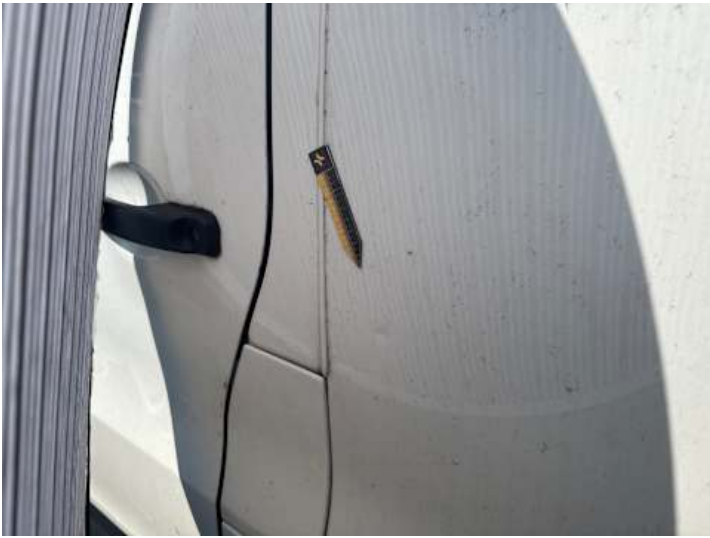
| Fahrzeugteil | Lackschichtdicke (in µm) | Fahrzeugteil | Lackschichtdicke (in µm) |
|---|---|---|---|
| Seitenteil hinten links | 450 | Seitenteil hinten rechts | 110 |

Seitenteil hinten links (Delle, Verformung)

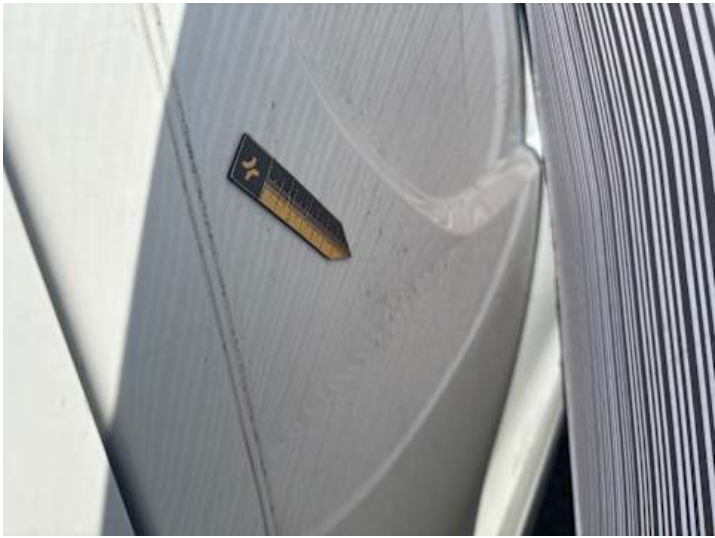
Seitenteil hinten links (Delle, Verformung)

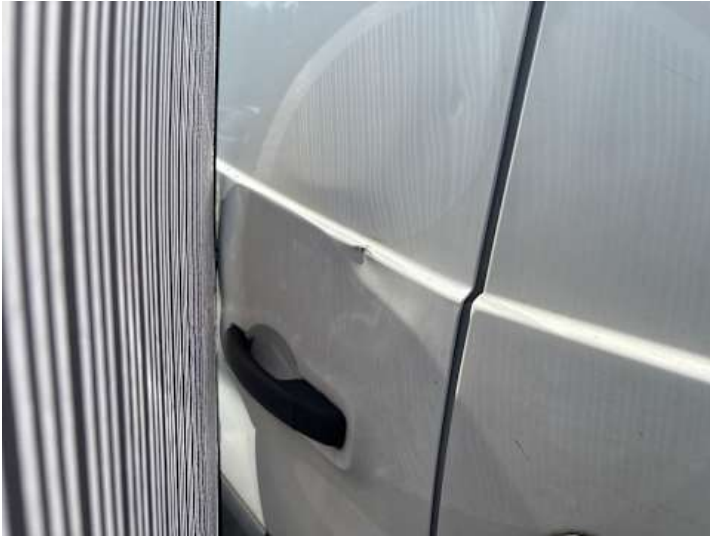
Heckklappe (Verformung)

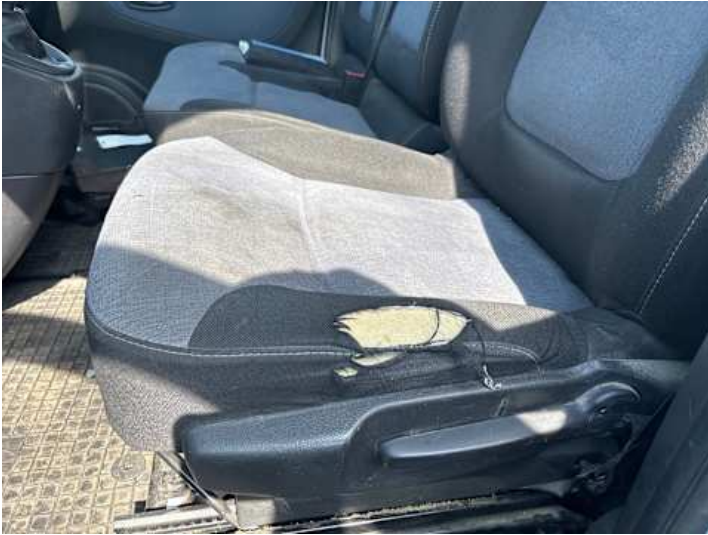
Innenraum (Riss/Bruch)

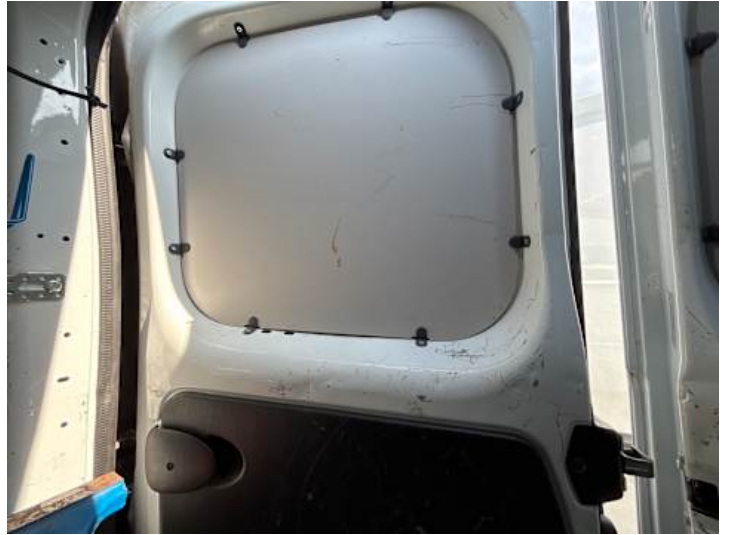
Innenraum (Diverse Schäden)

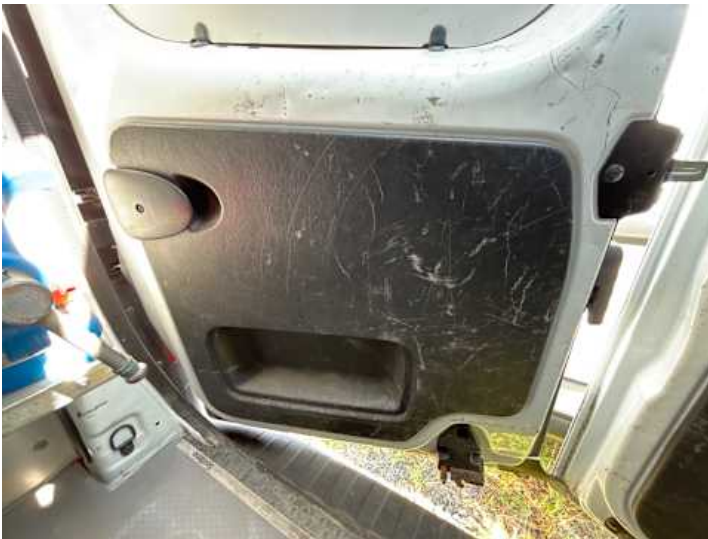
Innenraum (Diverse Schäden)

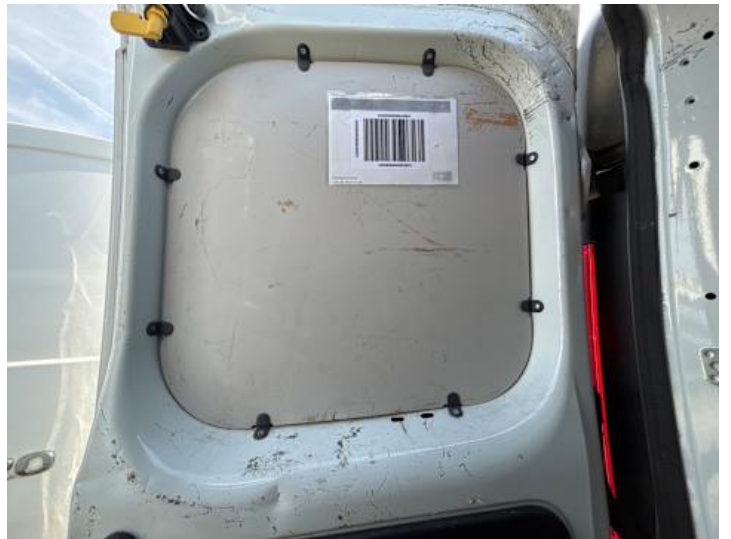
Innenraum (Diverse Schäden)

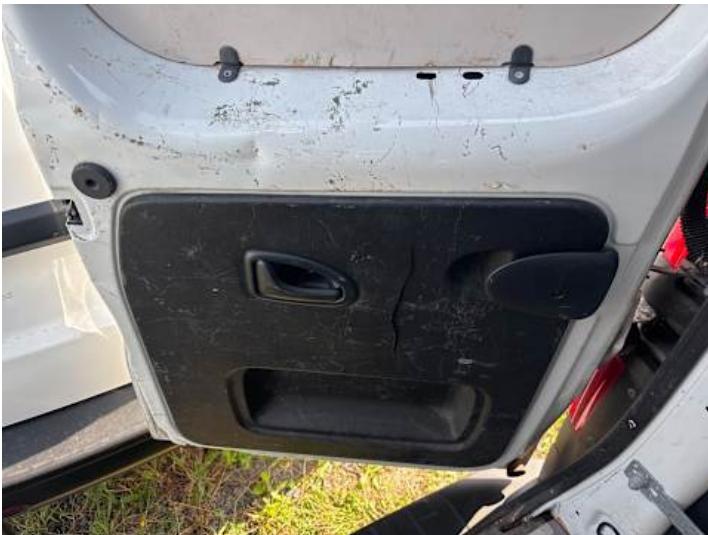
Innenraum (Diverse Schäden)

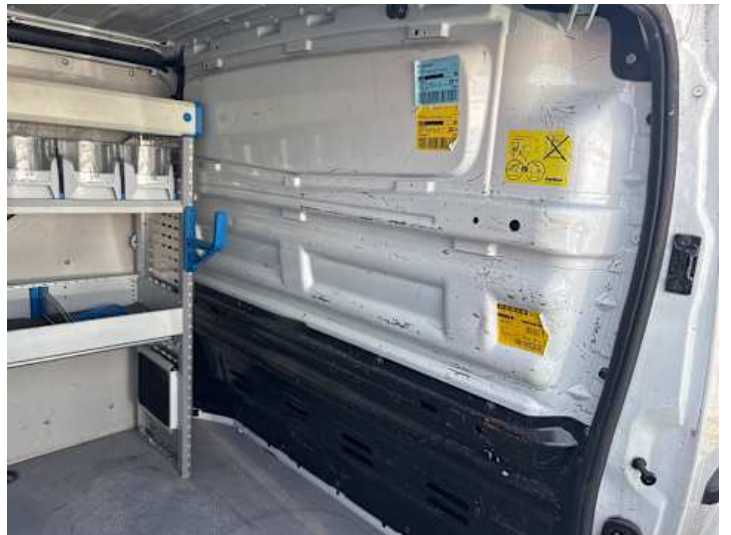
Innenraum (Diverse Schäden)
