| | Volkswagen | | T6.1 Transporter Kasten 4MO.. | | 2.0 TDI 4Motion EU6d, 2021 - 2023 | | |
| | WV1ZZZ7HZPH083421 | | Kastenwagen | | 4 | Diesel | 0603/BXT |

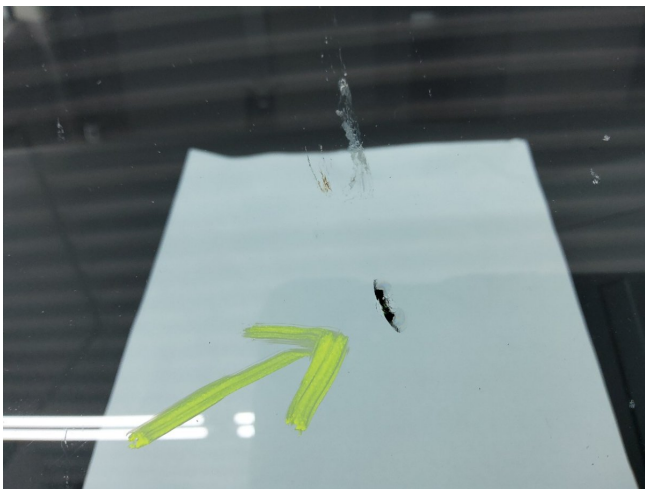
| Technischer Zustand / Zustandsbeschreibung | | | | |
|---|---|---|---|---|
| 7. | Windschutzscheibe Steinschlag mit Rissbildung - erneuern | 873,00 € | 99.92 % | 872,27 € |

Windschutzscheibe Steinschlag mit Rissbildung (DEKRA)

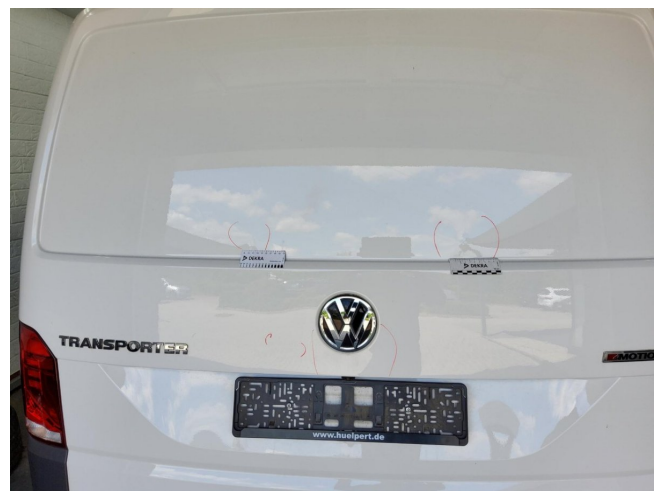
| Optischer Zustand | | | | |
|---|---|---|---|---|
| 2. | Heckklappe, deformiert - instandsetzen und lackieren mit Lackaufbau | 772,27 € | 63.95 % | 493,87 € |

Heckklappe, deformiert, instandsetzen und lackieren mit Lackaufbau (DEKRA)

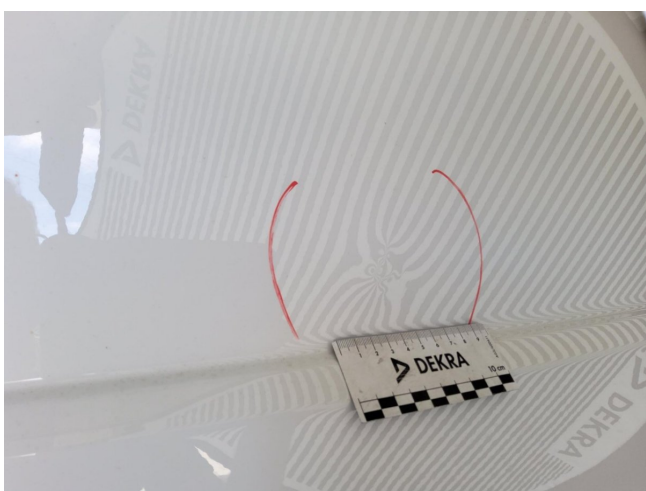
Heckklappe, deformiert, instandsetzen und lackieren mit Lackaufbau (DEKRA)

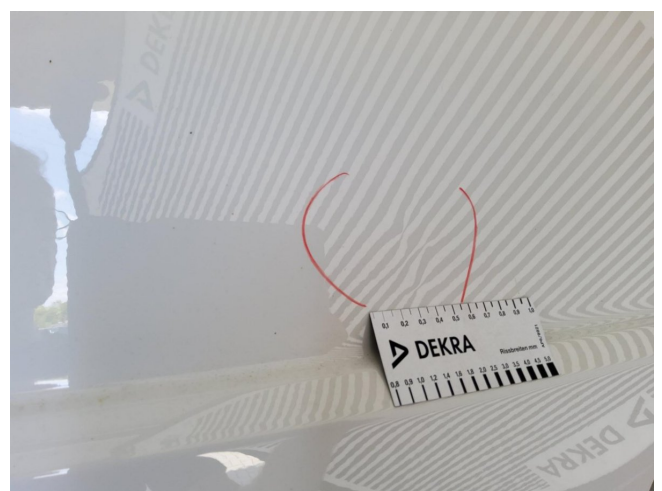
Heckklappe, deformiert, instandsetzen und lackieren mit Lackaufbau (DEKRA)

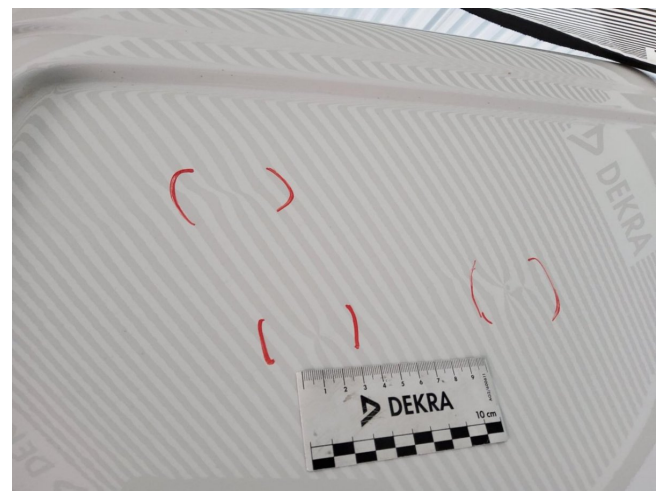
| Optischer Zustand | | | | |
|---|---|---|---|---|
| 6. | Seitenwand (lang) hinten rechts, hinten - mehrfach eingedellt, drücken | 181,51 € | 63.95 % | 116,08 € |

Seitenwand (lang) hinten rechts, hinten, mehrfach eingedellt, drücken (DEKRA)

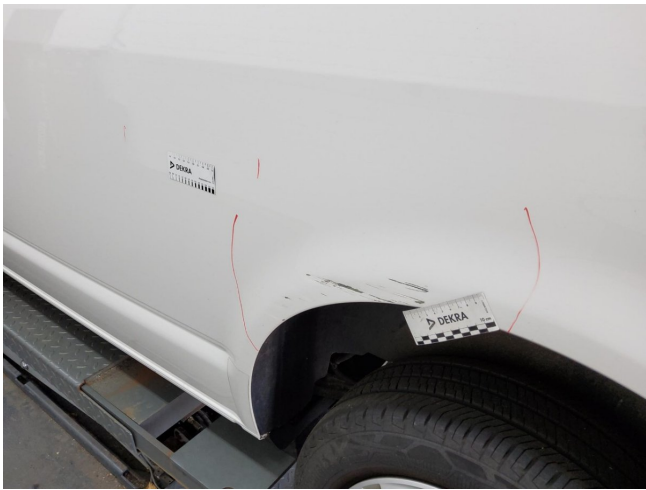
| Optischer Zustand | | | | |
|---|---|---|---|---|
| 5. | Seitenwand (lang) hinten links, hinten - deformiert, instandsetzen und lackieren mit Lac[...] | 772,27 € | 63.95 % | 493,87 € |

Seitenwand (lang) hinten links, hinten, deformiert, instandsetzen und lackieren mit Lackaufbau (DEK..

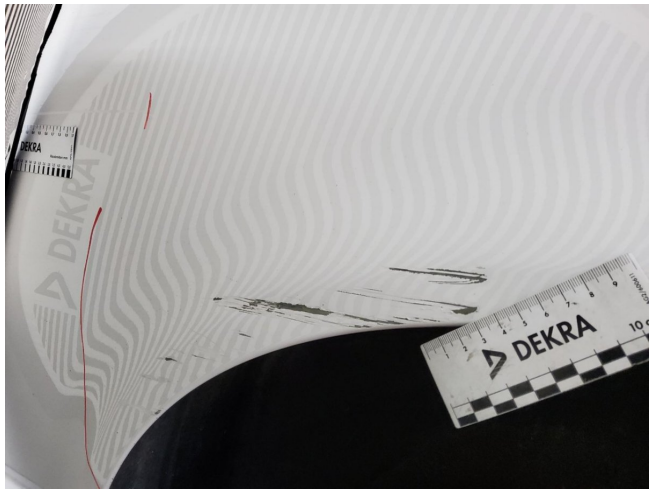
Seitenwand (lang) hinten links, hinten, deformiert, instandsetzen und lackieren mit Lackaufbau (DEK..

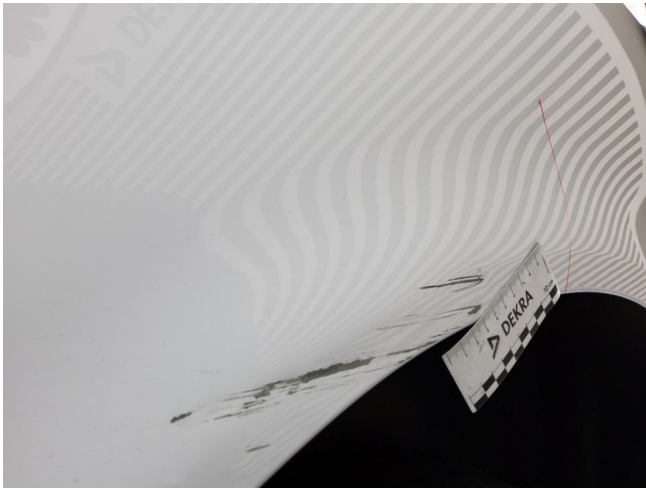
Seitenwand (lang) hinten links, hinten, deformiert, instandsetzen und lackieren mit Lackaufbau (DEK..

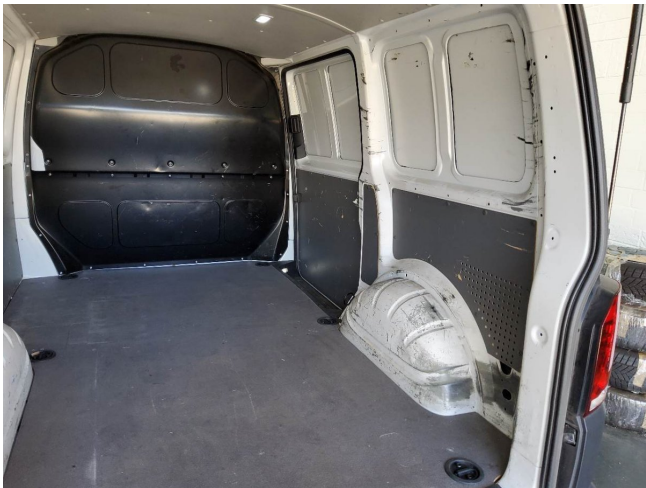
| Optischer Zustand | | | | |
|---|---|---|---|---|
| 1. | Gebrauchsspuren Laderaum | 0,00 € | 0 % | 0,00 € |

Gebrauchsspuren Laderaum (DEKRA)

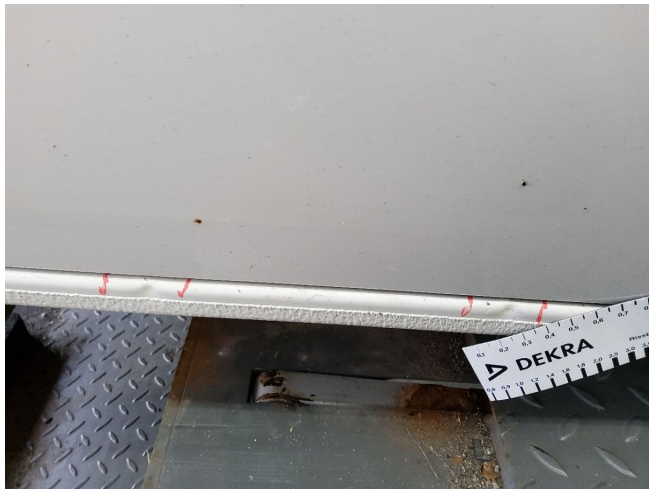
| Technischer Zustand / Zustandsbeschreibung | | | | |
|---|---|---|---|---|
| 6. | Schiebetürverkleidung beschädigt - erneuern | 67,00 € | 100.34 % | 67,23 € |

Schiebetürverkleidung beschädigt (DEKRA)

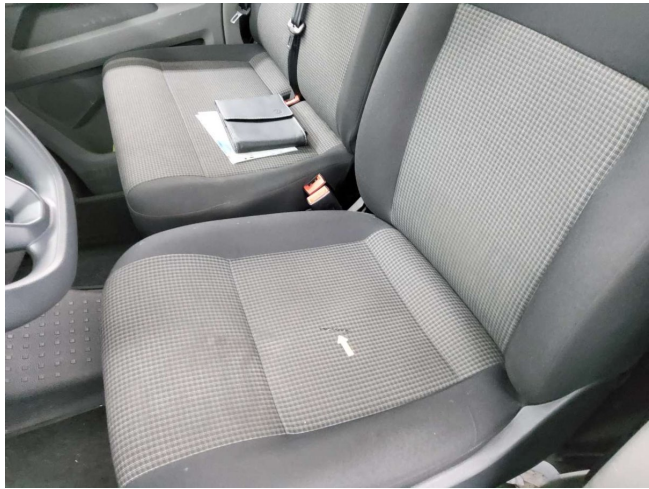
| Technischer Zustand / Zustandsbeschreibung | | | | |
|---|---|---|---|---|
| 2. | Fahrersitzbezug Sitzfläche beschädigt - erneuern | 303,00 € | 99.84 % | 302,52 € |

Fahrersitzbezug Sitzfläche beschädigt (DEKRA)

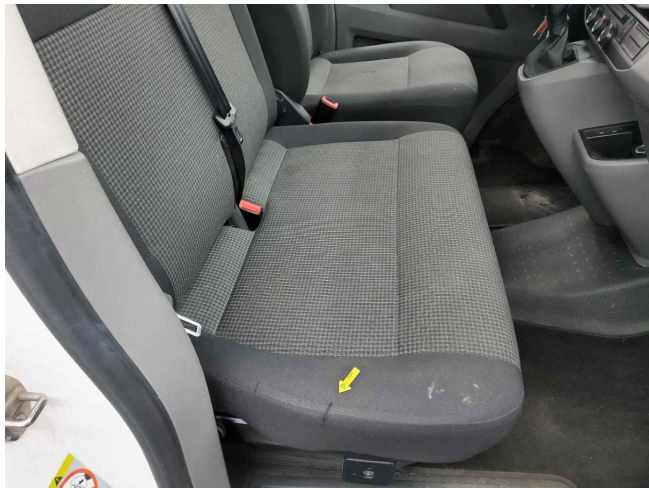
| Technischer Zustand / Zustandsbeschreibung | | | | |
|---|---|---|---|---|
| 1. | Beifahrersitzbezug Sitzfläche beschädigt - erneuern | 344,00 € | 99.91 % | 343,70 € |

Beifahrersitzbezug Sitzfläche beschädigt (DEKRA)
