## Ford Fiesta Sync Edition

EZ 01/2014 | Kleinwagen | Benzin | Schaltgetriebe | 195.313km  
Besteuerung: Differenzbesteuert (§25a UStG)  
Fahrzeugstandort: 07\*\*\*  
Fahrzeug aufgenommen am: 31.07.2026

# Hinweise zum Zustandsbericht

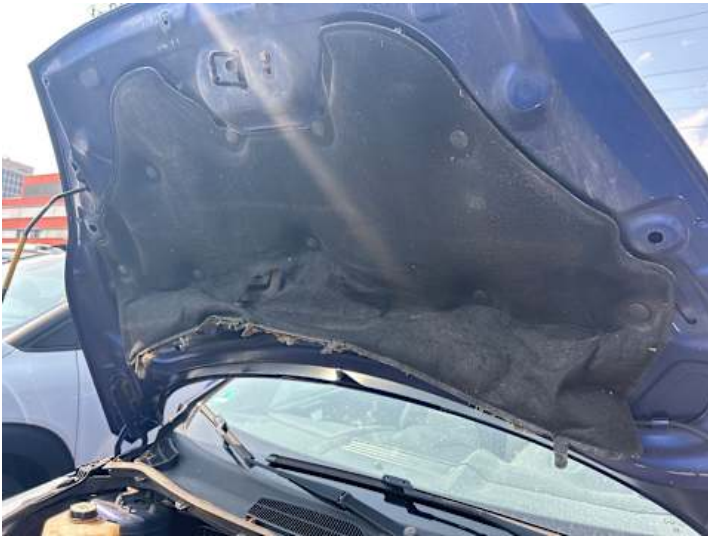
Motorhaube (Verformung)

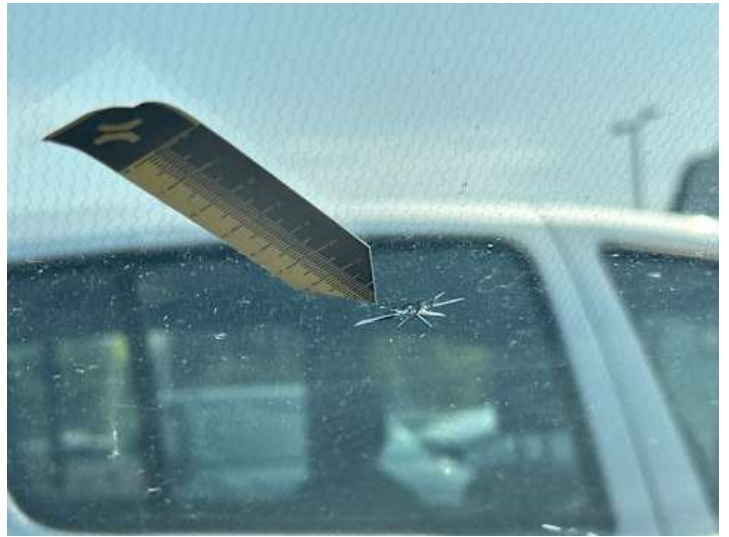
Windschutzscheibe (Steinschlag, Riss/Bruch)

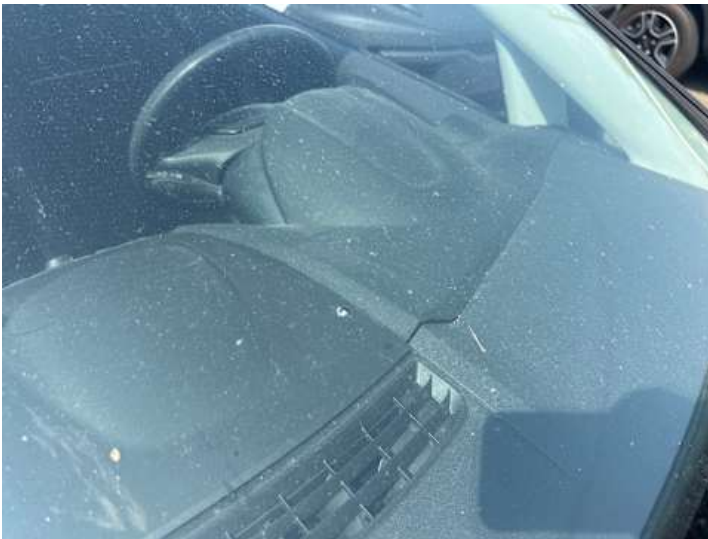
Windschutzscheibe (Steinschlag, Riss/Bruch)

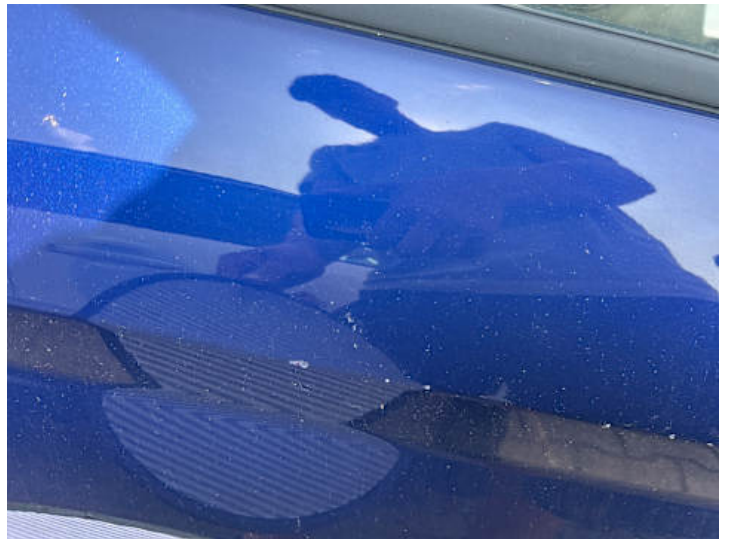
Beifahrertür (Delle, Kratzer)

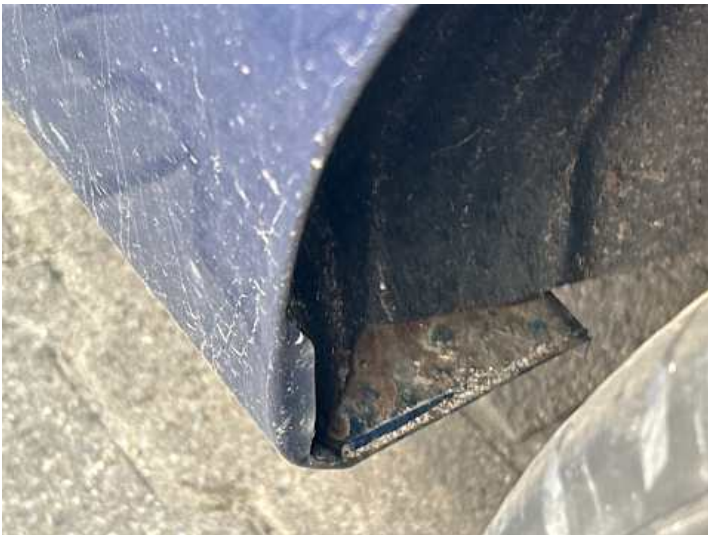
Schweller links (Rost)

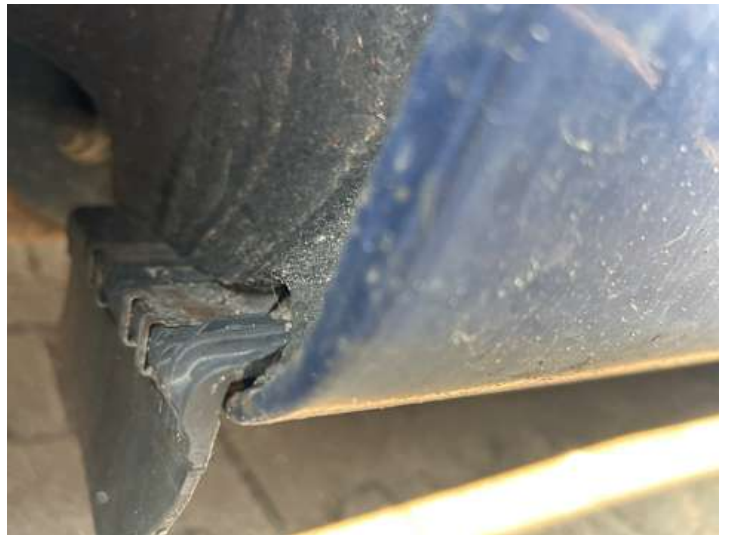
Schweller rechts (Rost)

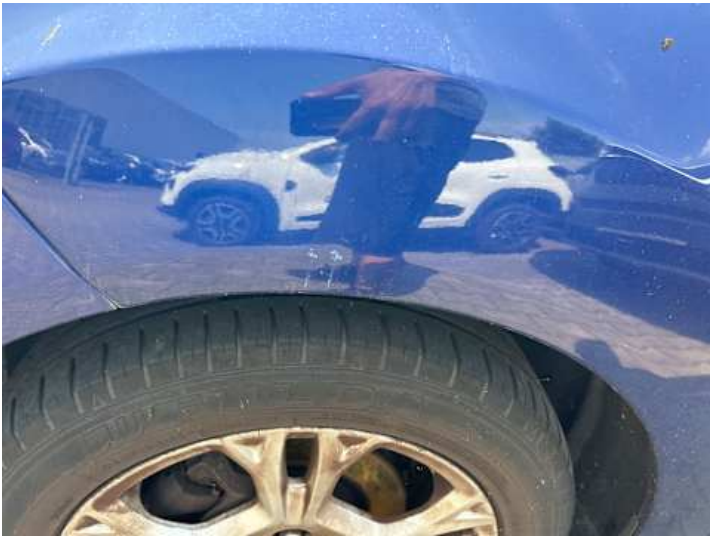
Kotflügel vorne links (Delle, Kratzer)

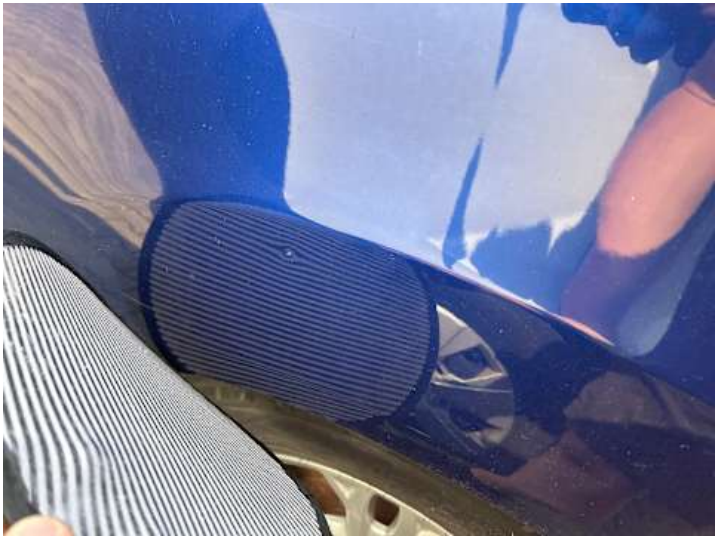
Seitenteil hinten links (Delle)

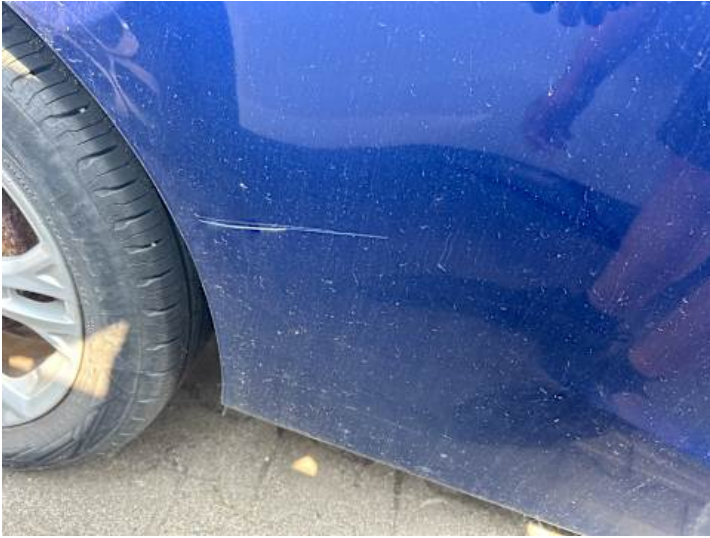
Seitenteil hinten rechts (Kratzer)

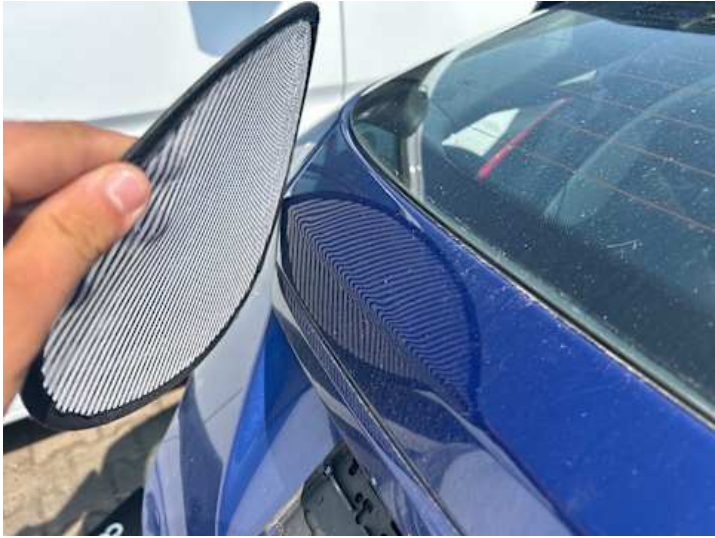
Heckklappe (Delle)

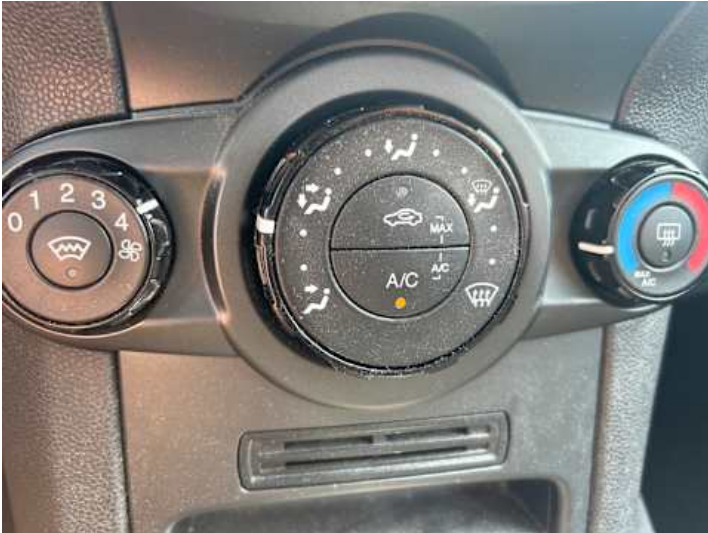
Innenraum (Anderer Schaden): Mittlerer Drehregler endanschlag defekt
