## Volkswagen Touran Match

EZ 01/2013 | Van | Diesel | Schaltgetriebe | 137.274km  
Besteuerung: Differenzbesteuert (§25a UStG)  
Fahrzeugstandort: 28\*\*\*  
Fahrzeug aufgenommen am: 25.08.2026

# Hinweise zum Zustandsbericht

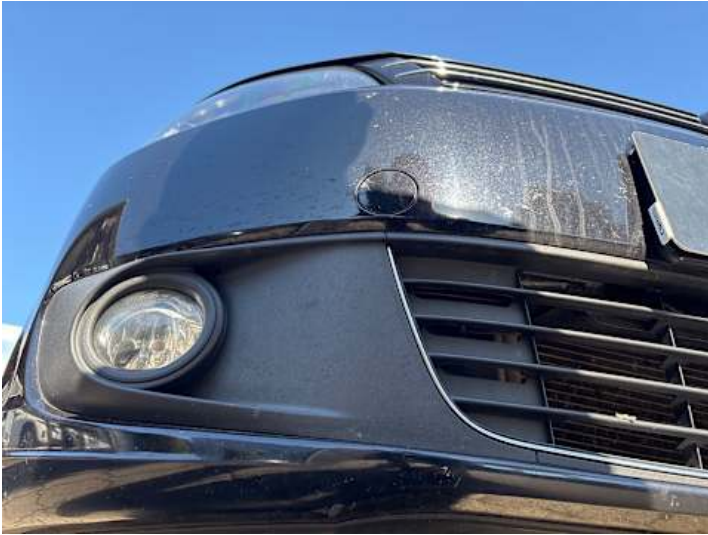
Stoßstange vorne (Kratzer)

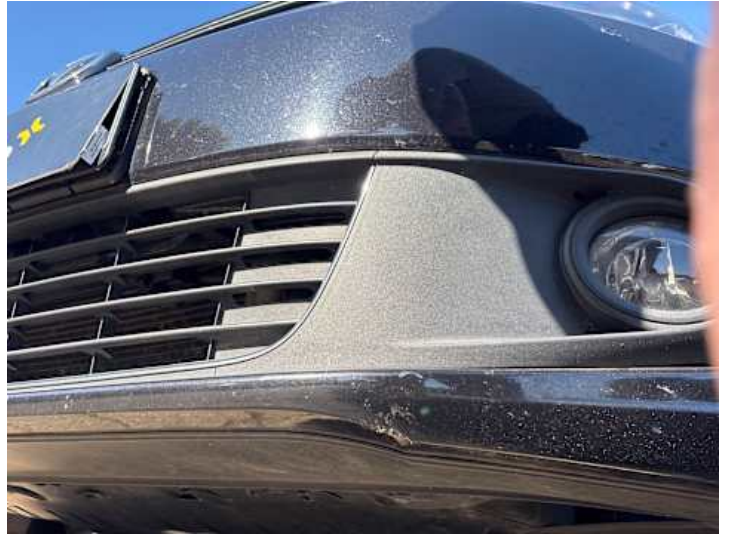
Stoßstange vorne (Kratzer)

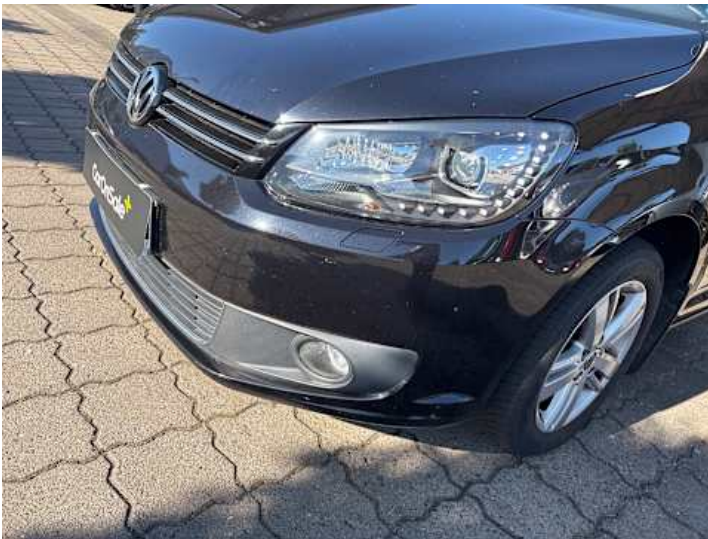
Stoßstange vorne (Kratzer)

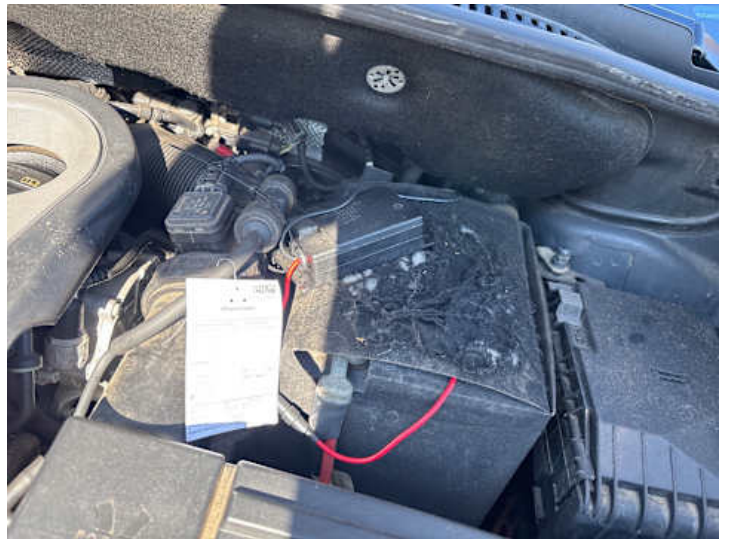
Motorhaube (Anderer Schaden): Dämmung beschädigt

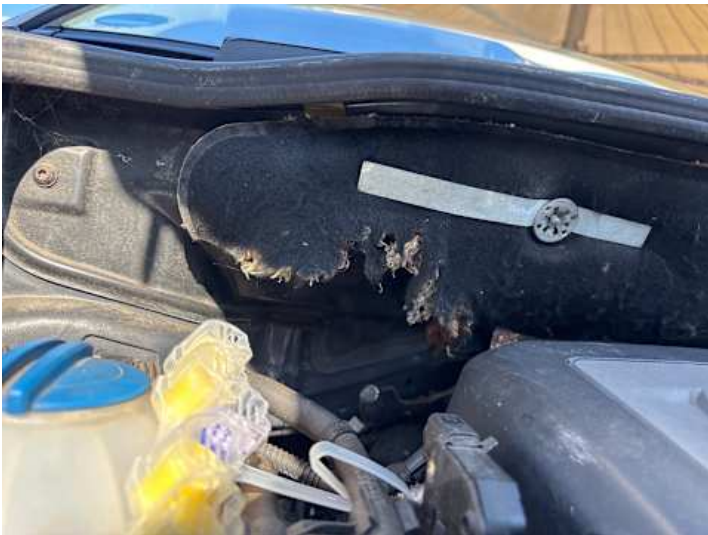
Motorhaube (Anderer Schaden): Dämmung beschädigt

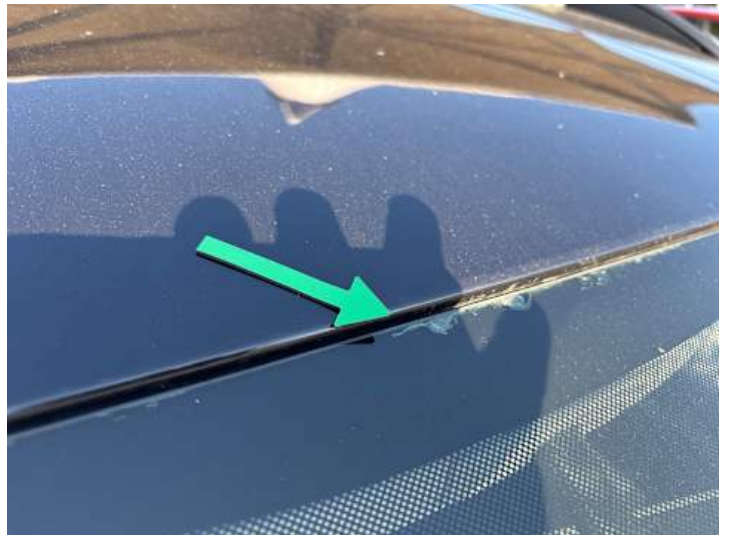
Windschutzscheibe (Steinschlag)

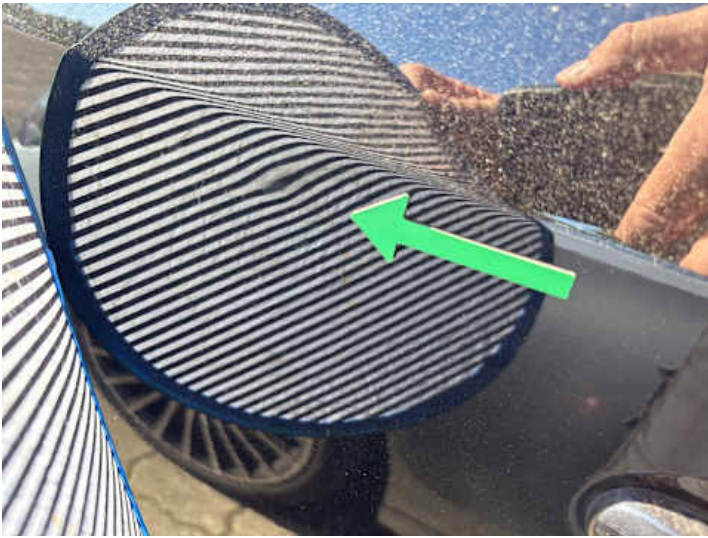
Türe hinten links (Delle)

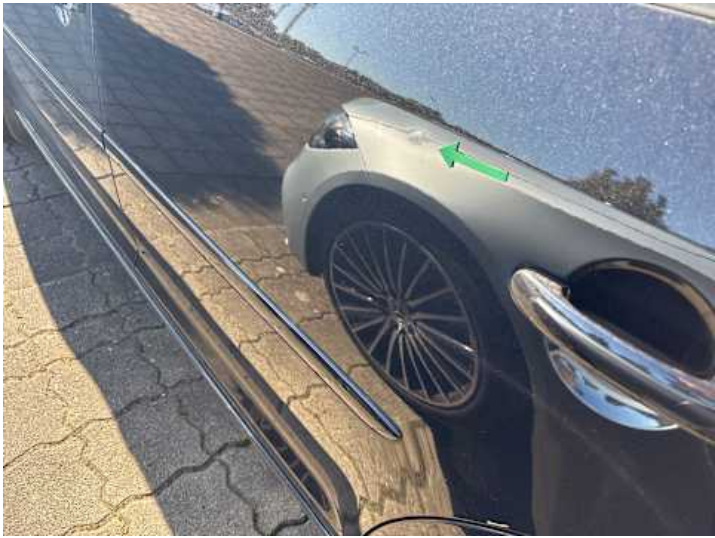
Türe hinten links (Delle)

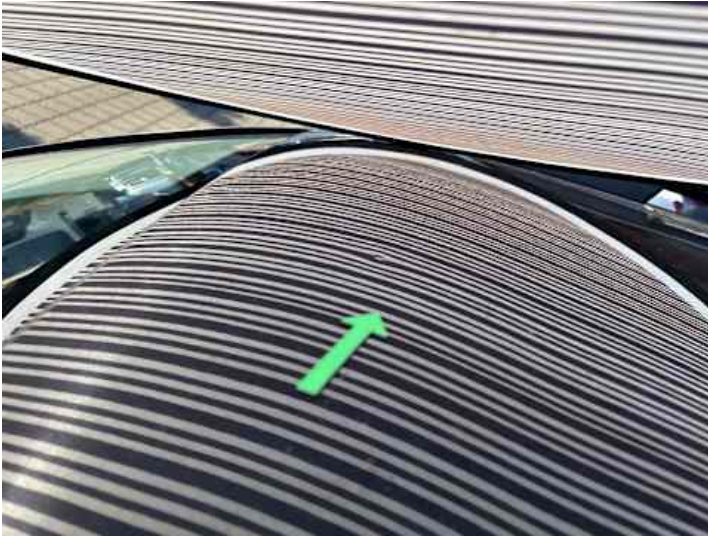
Dach (Delle)

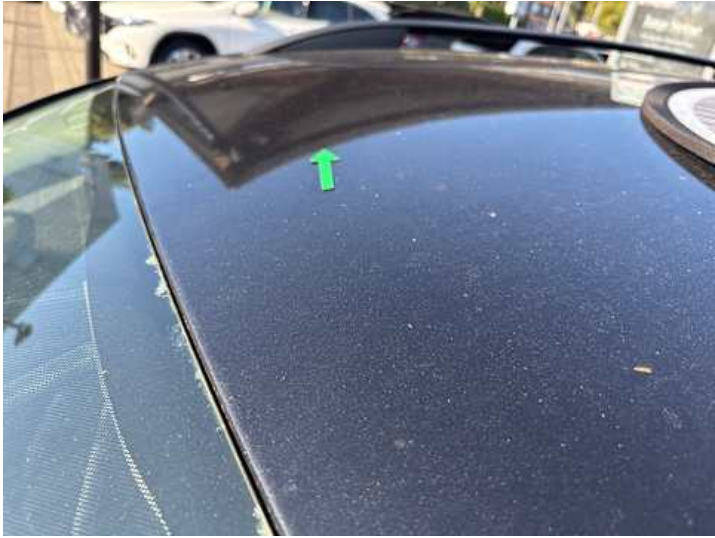
Dach (Delle)

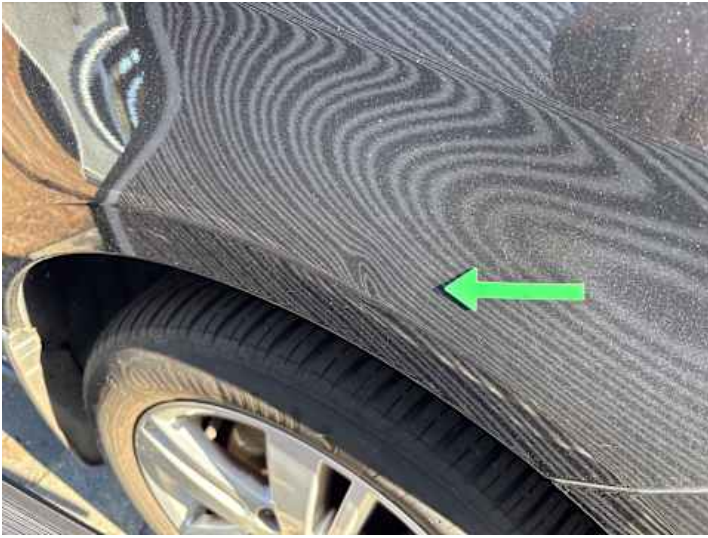
Kotflügel vorne rechts (Delle)

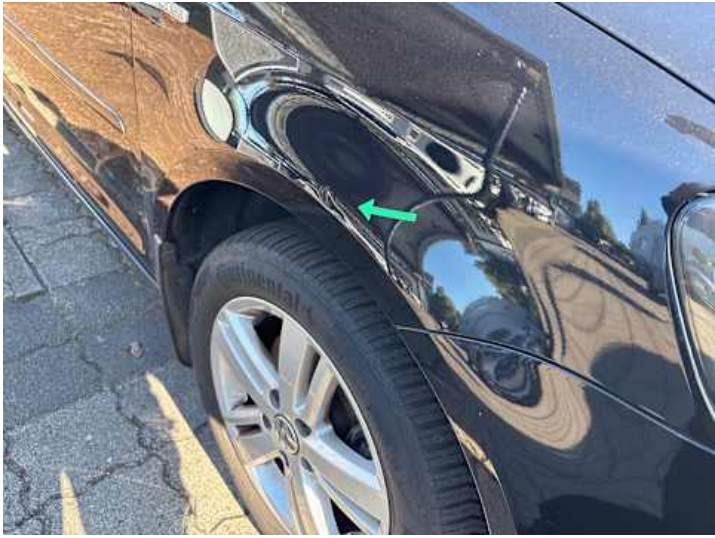
Kotflügel vorne rechts (Delle)

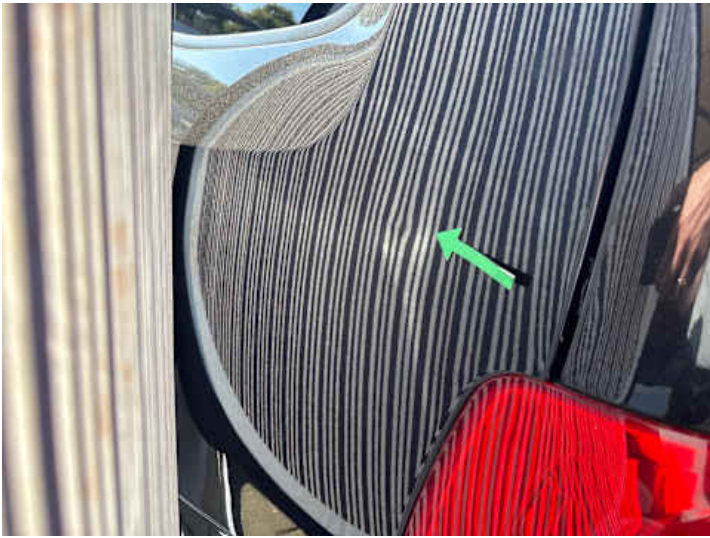
Seitenteil hinten links (Delle)

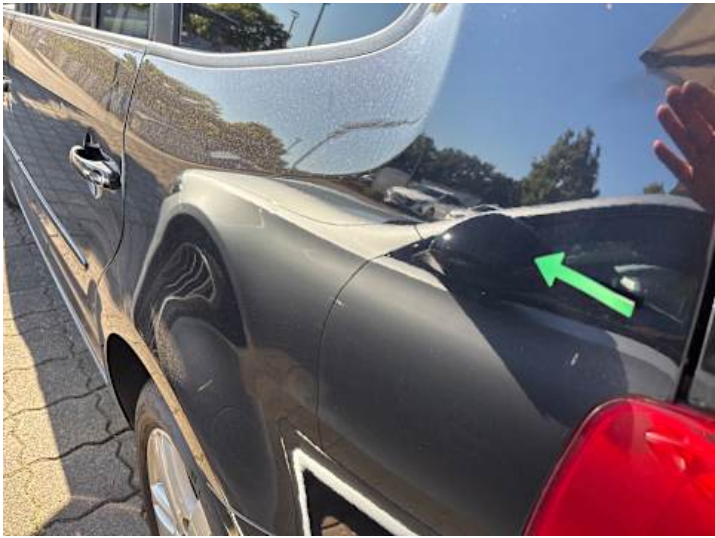
Seitenteil hinten links (Delle)

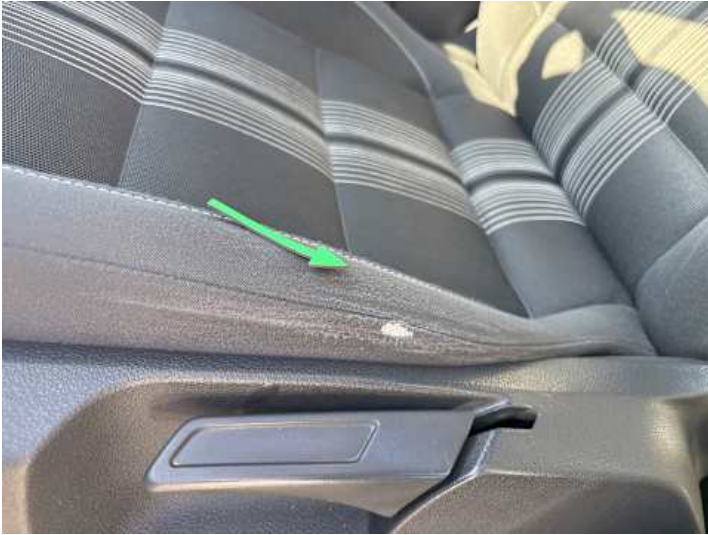
Innenraum (Riss/Bruch)

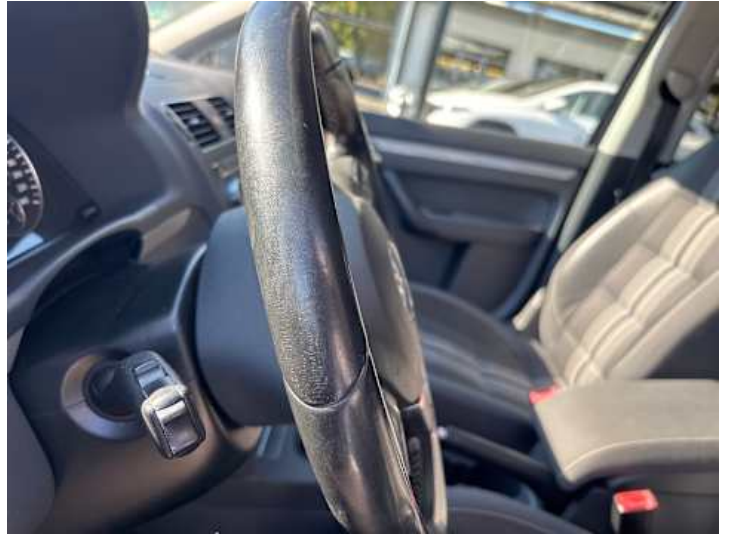
Innenraum (Kratzer)

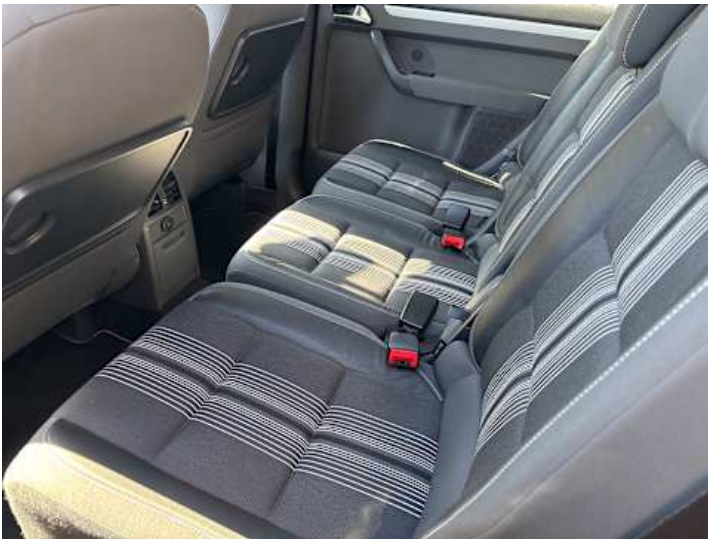
Innenraum (Verschmutzung)

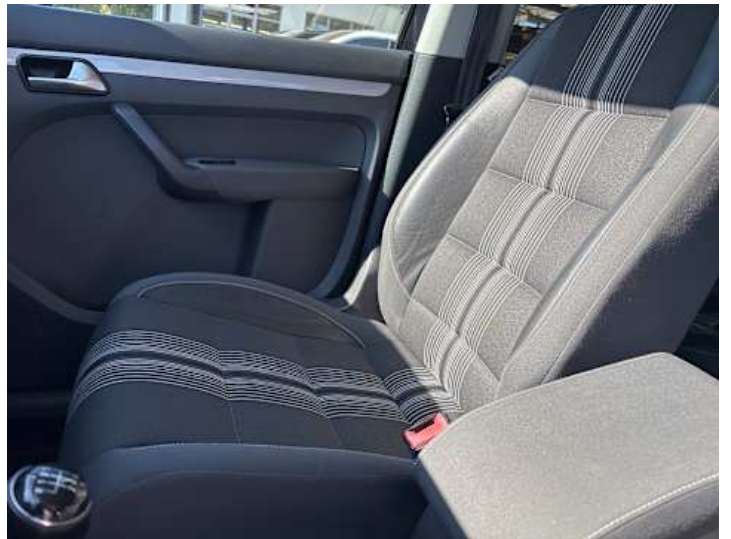
Innenraum (Verschmutzung)

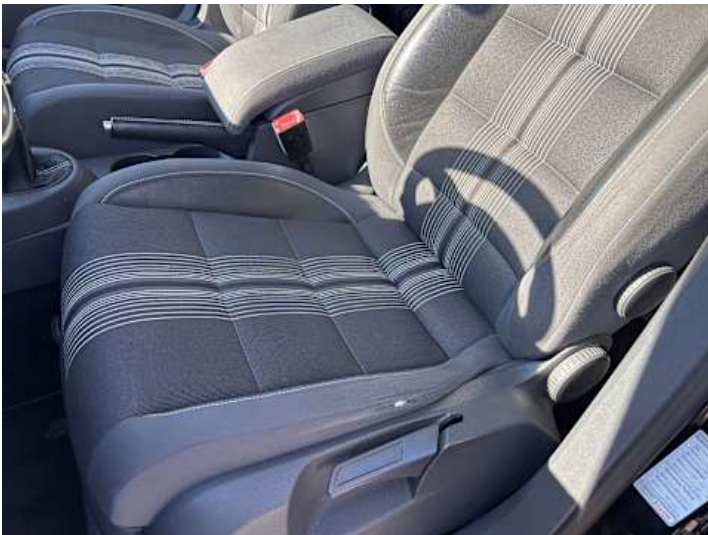
Innenraum (Verschmutzung)
