## Smart fortwo Micro Hybrid Drive 45 kW

EZ 12/2009 | Kleinwagen | Benzin | Automatikgetriebe | 100.959km  
Besteuerung: Differenzbesteuert (§25a UStG)  
Fahrzeugstandort: 59\*\*\*  
Fahrzeug aufgenommen am: 06.08.2026

# Hinweise zum Zustandsbericht

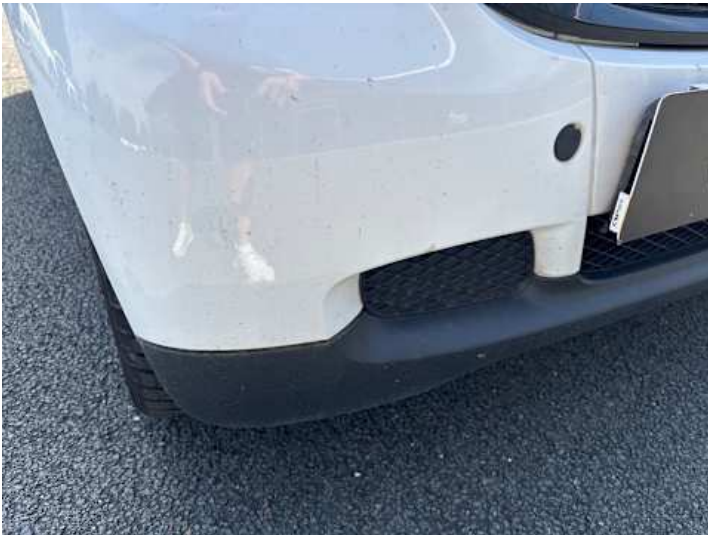
Stoßstange vorne (Kratzer, Delle)

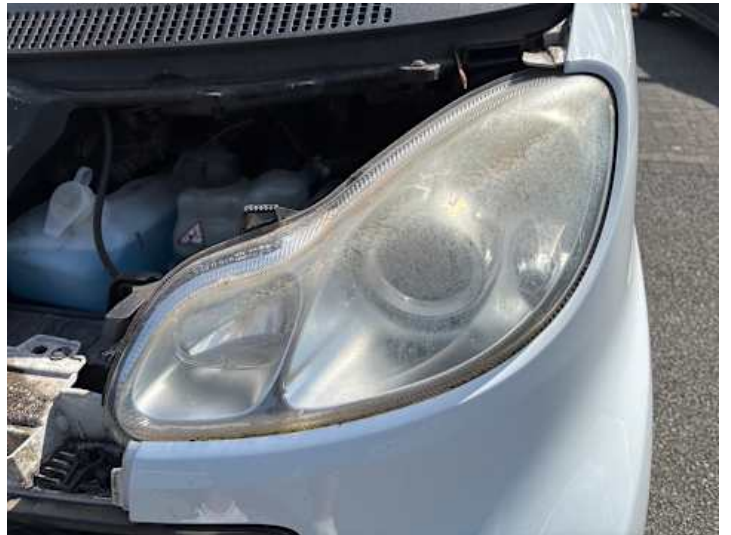
Scheinwerfer (links) (Blind)

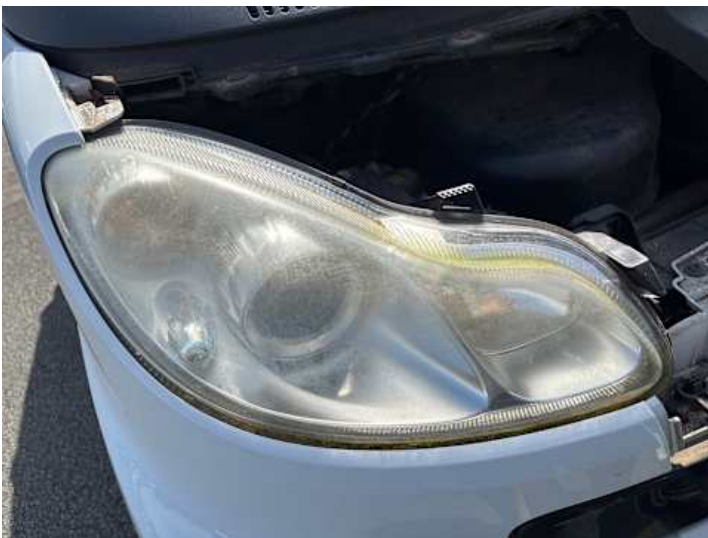
Scheinwerfer (rechts) (Blind)

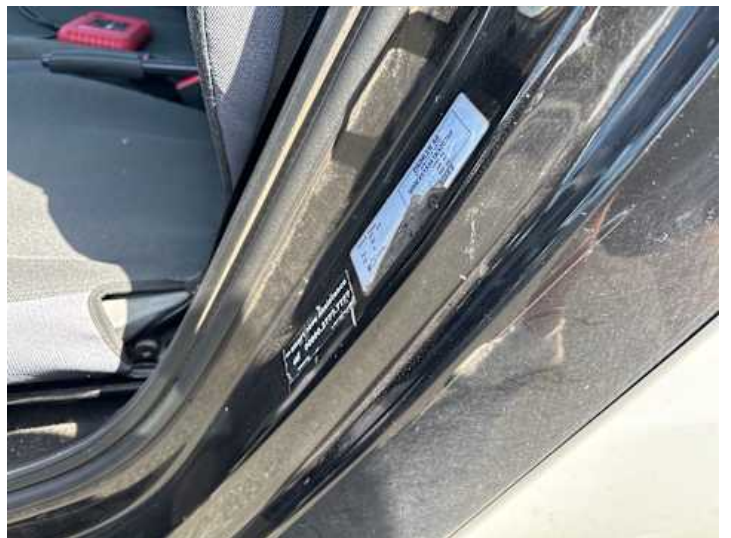
Fahrtür (Kratzer)

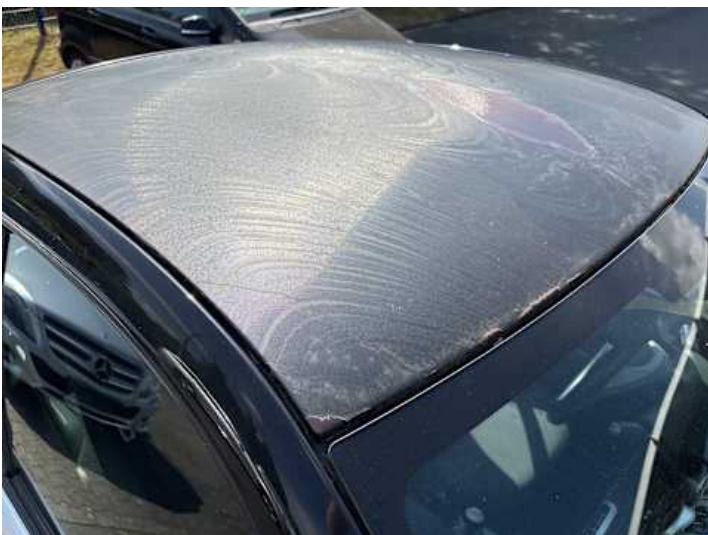
Dach (Ausgeblichen/Matt)

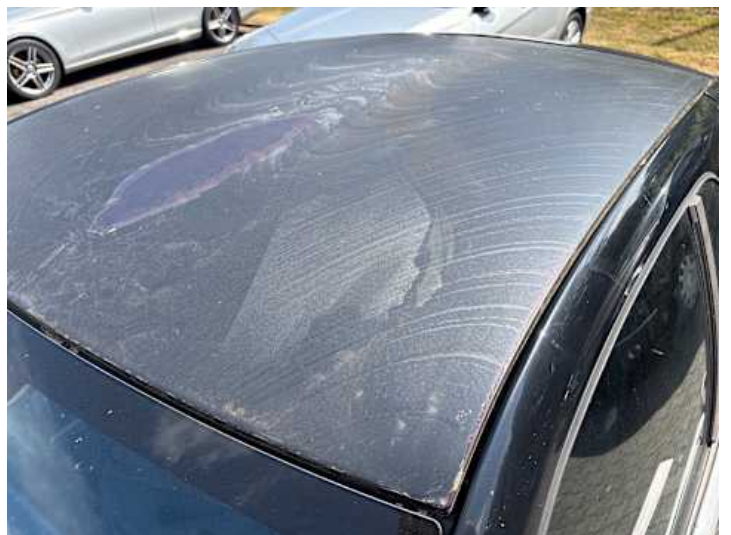
Dach (Ausgeblichen/Matt)

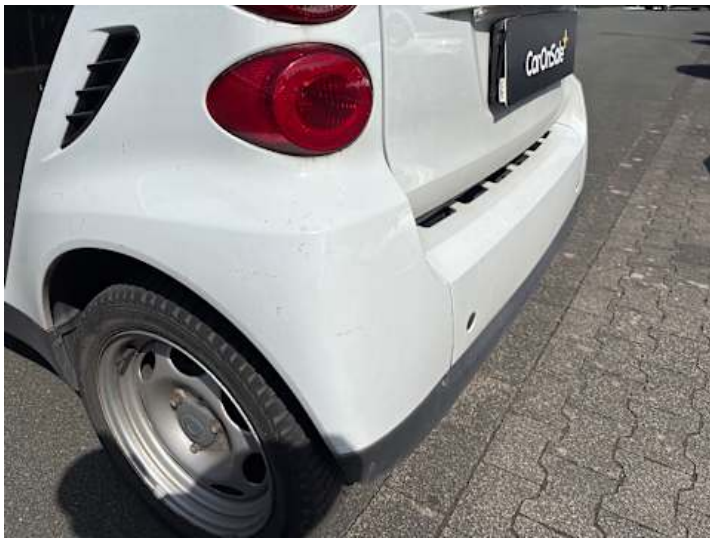
Stoßstange hinten (Kratzer)

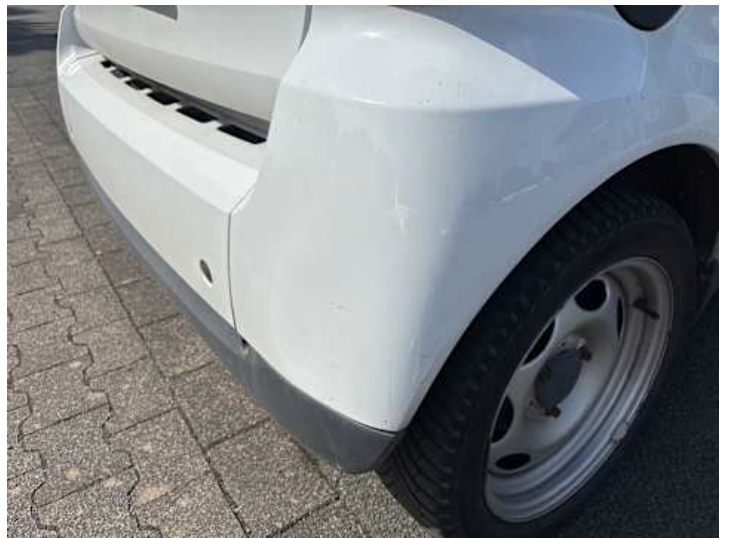
Stoßstange hinten (Kratzer)

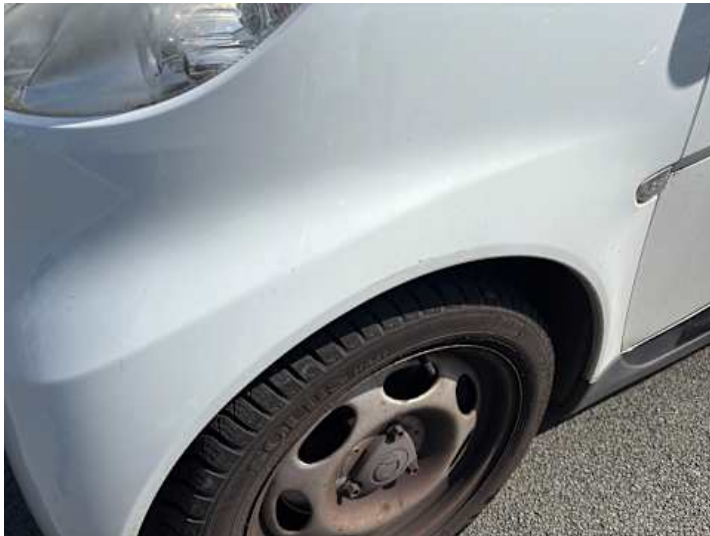
Kotflügel vorne links (Kratzer)

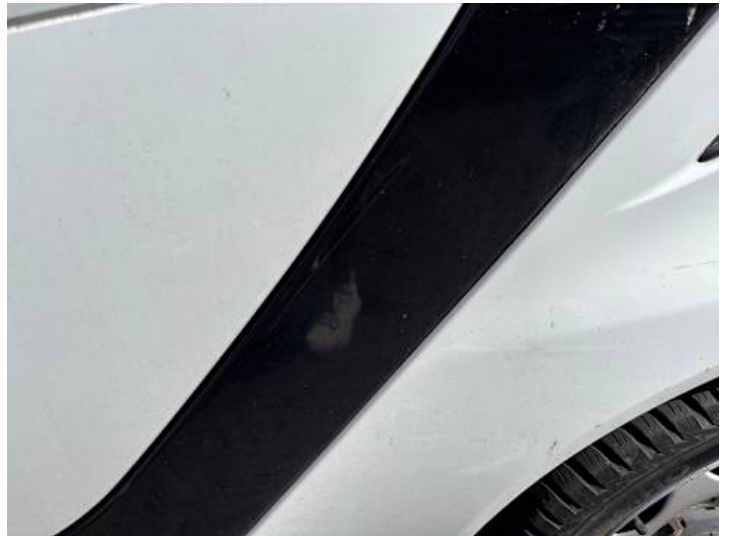
| Fahrzeugteil | Lackschichtdicke (in µm) | Fahrzeugteil | Lackschichtdicke (in µm) |
|---|---|---|---|
| Seitenteil hinten links | 210 | Seitenteil hinten rechts | 250 |

Seitenteil hinten links (Kratzer)

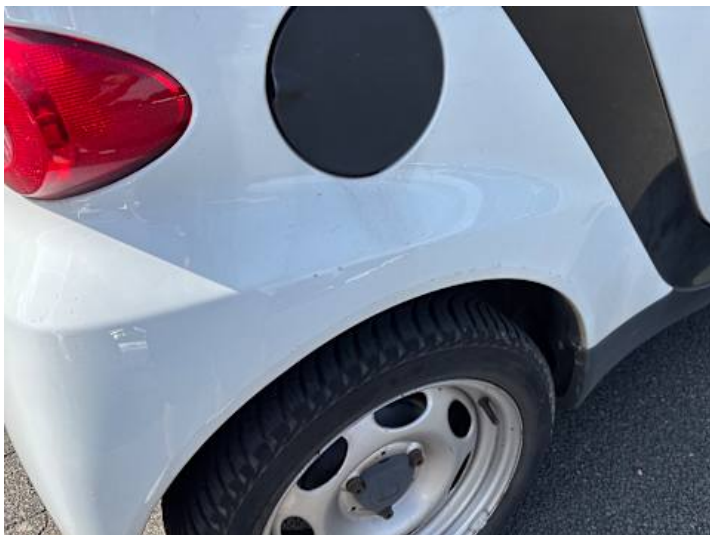
Seitenteil hinten rechts (Kratzer)

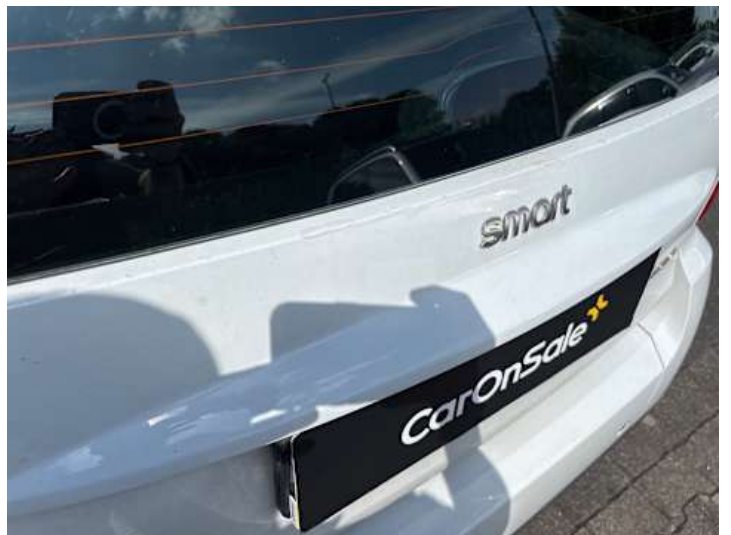
Heckklappe (Lackschaden)

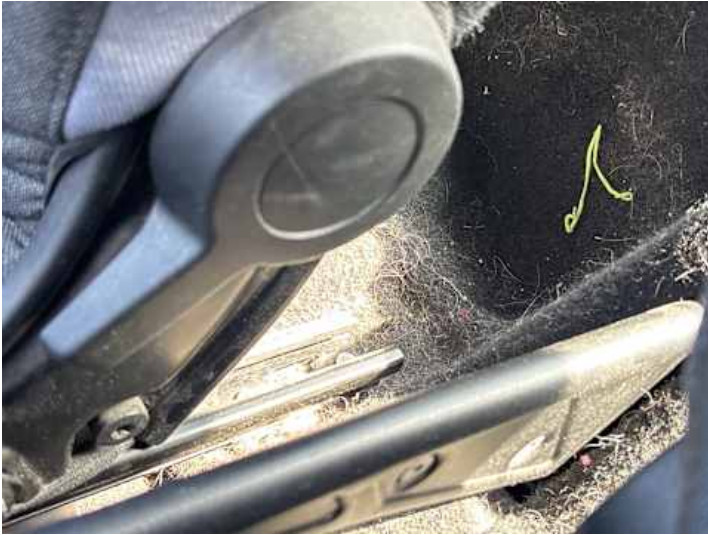
Tiergeruch; Sitzpolster nur bedingt prüfbar da Schonbezüge verbaut.

Innenraum (Tierhaare/Tiergeruch)

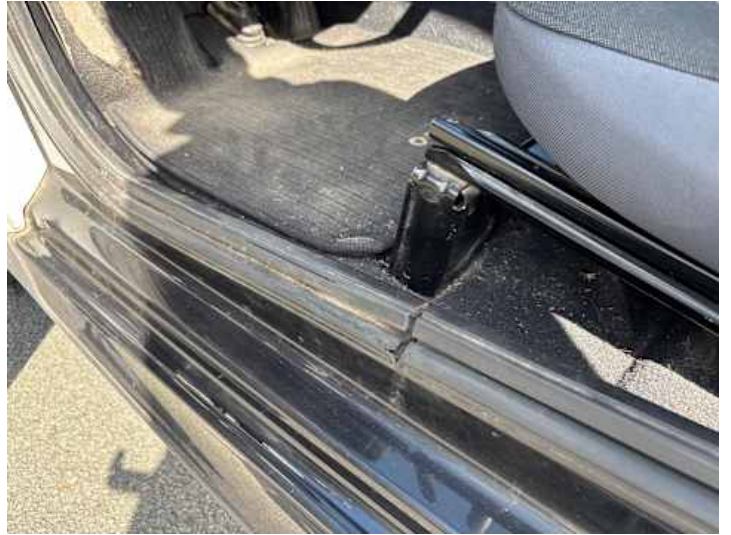
Innenraum (Verschleiß)

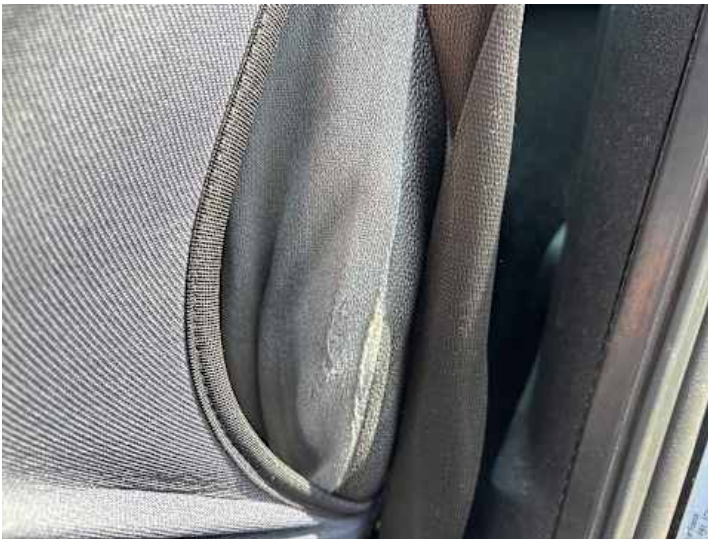
Innenraum (Verschleiß)

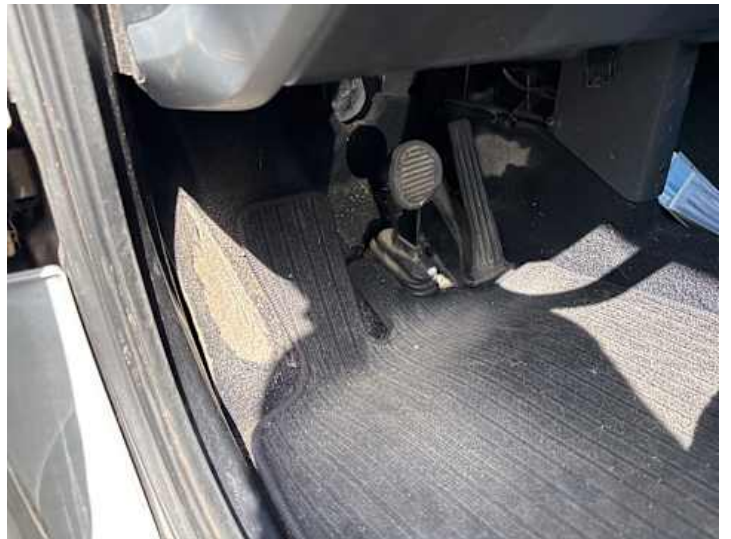
Innenraum (Verschleiß)

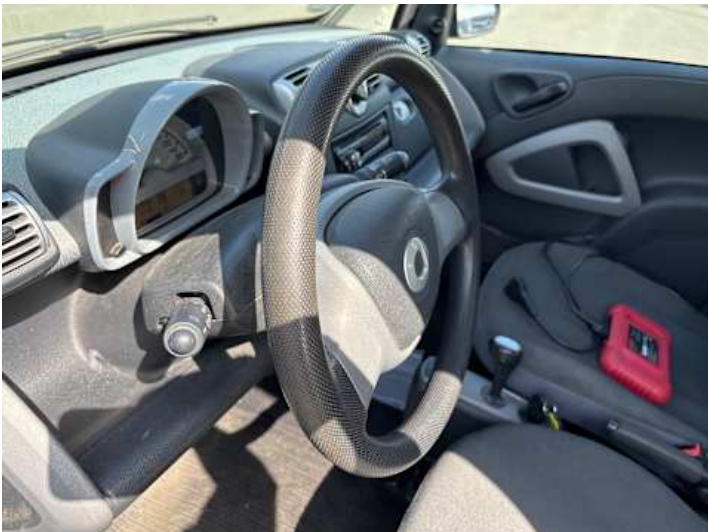
Innenraum (Verschleiß)

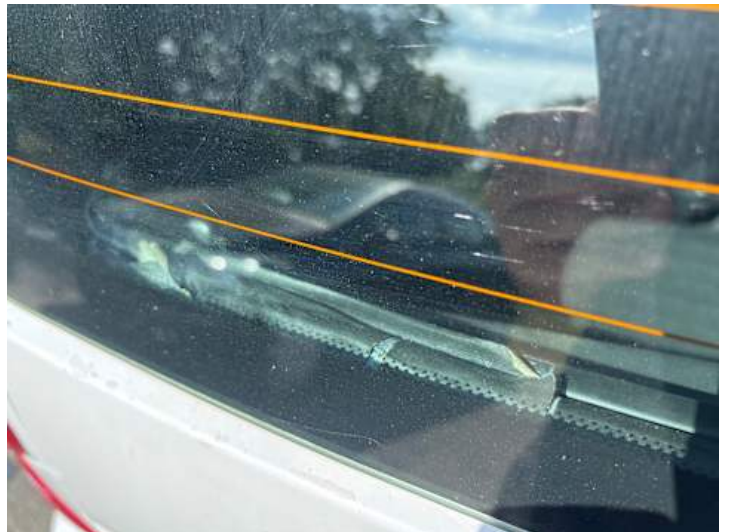
Innenraum (Riss/Bruch, Anderer Schaden): Innenverkleidung geklebt
