## Volkswagen Tiguan Sport & Style 4Motion

EZ 10/2008 | Geländewagen | Benzin | Schaltgetriebe | 195.691km  
Besteuerung: Differenzbesteuert (§25a UStG)  
Fahrzeugstandort: 07\*\*\*  
Fahrzeug aufgenommen am: 31.07.2026

# Hinweise zum Zustandsbericht

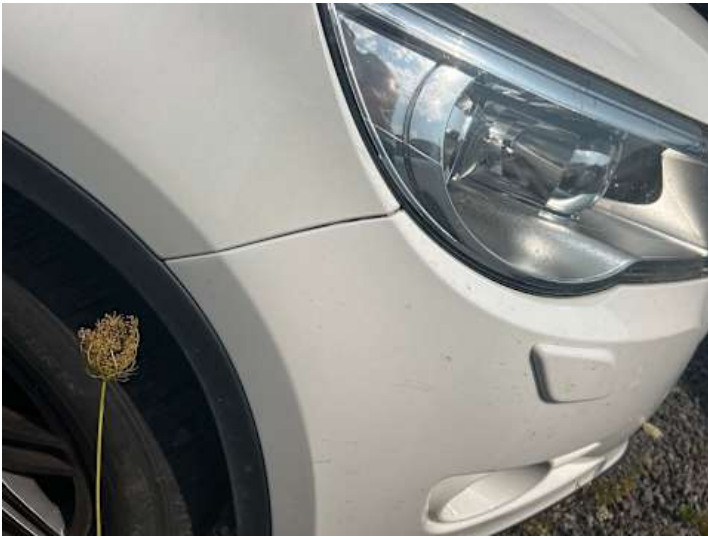
Stoßstange vorne (Spaltmaße ungenau)

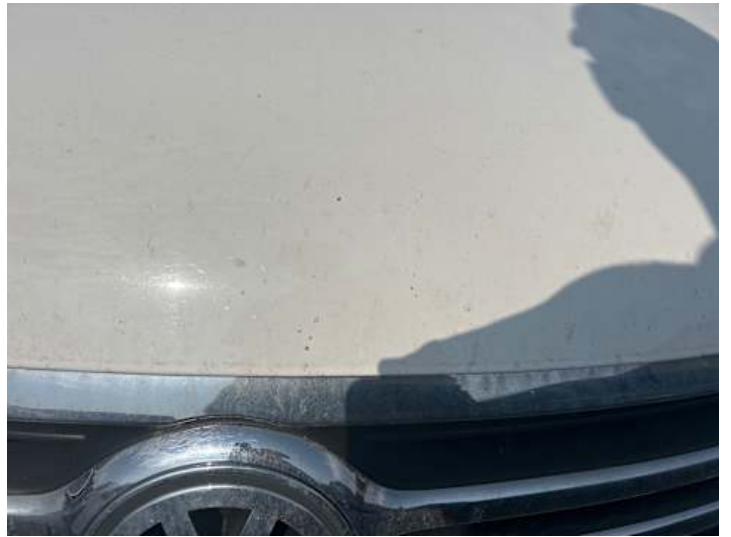
Motorhaube (Steinschlag)

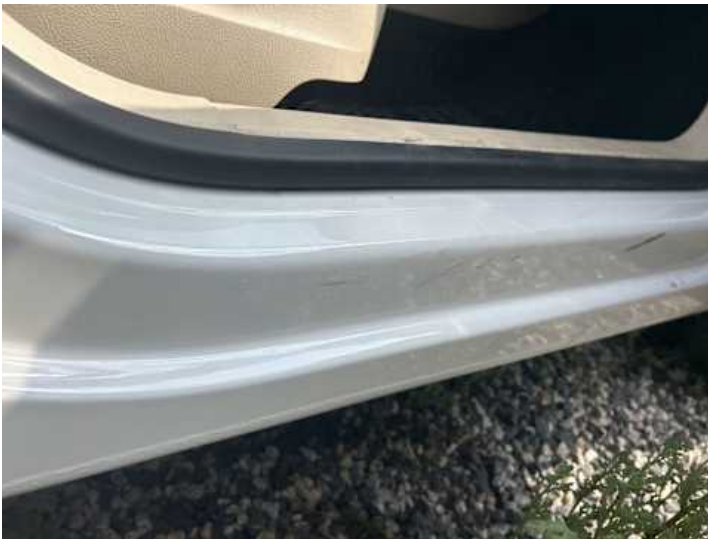
Beifahrertür (Rost, Kratzer)

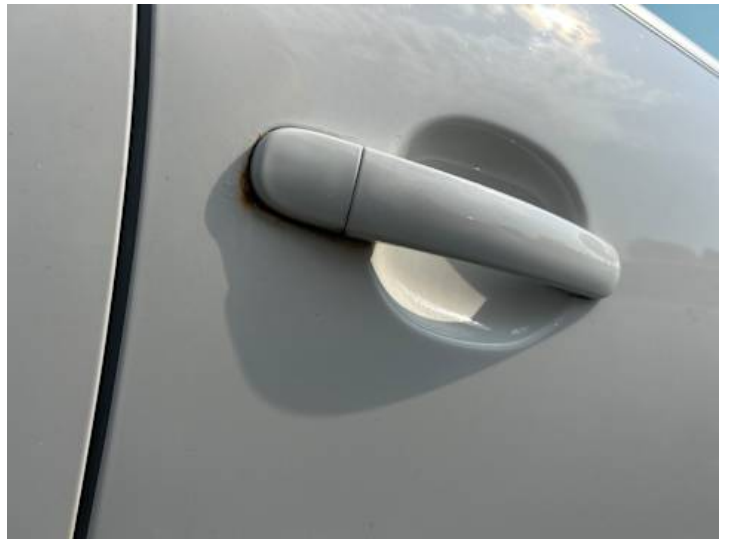
Beifahrertür (Rost, Kratzer)

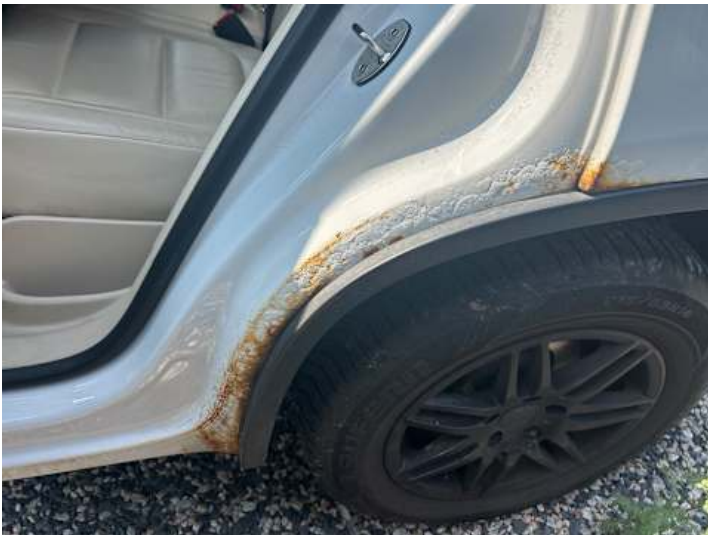
Türe hinten links (Rost)

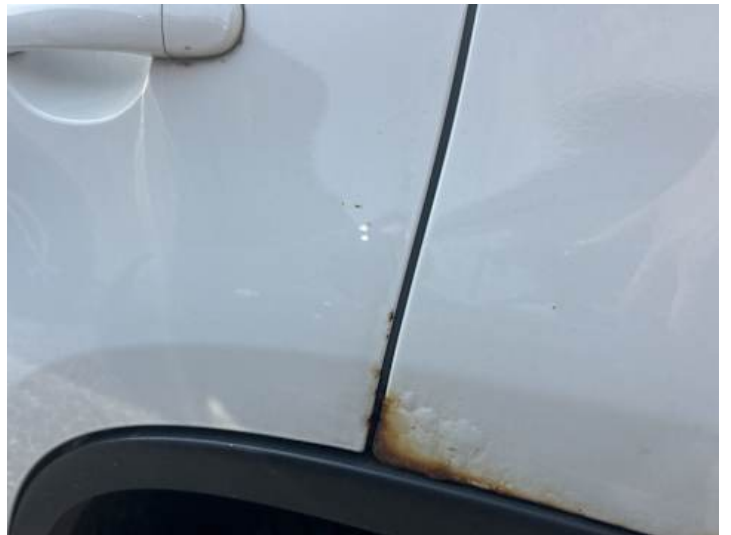
Türe hinten links (Rost)

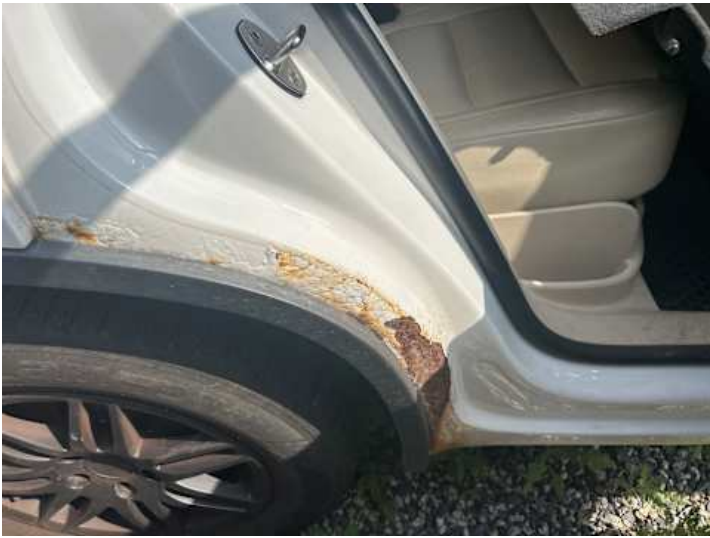
Türe hinten rechts (Rost)

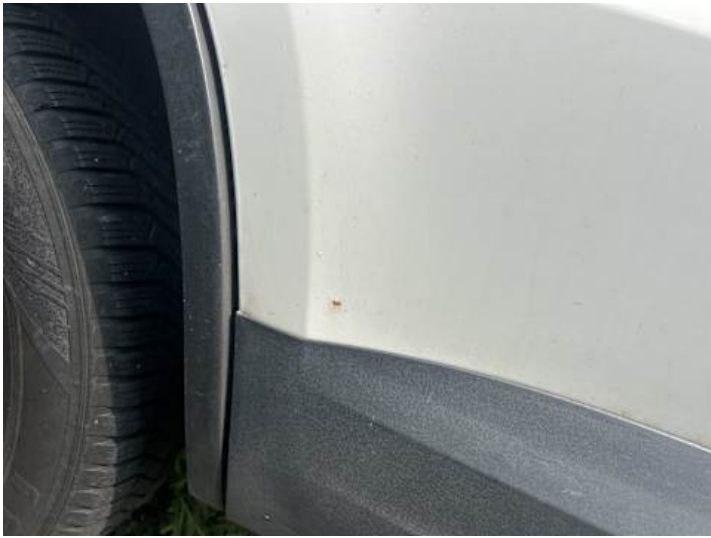
Türe hinten rechts (Rost)

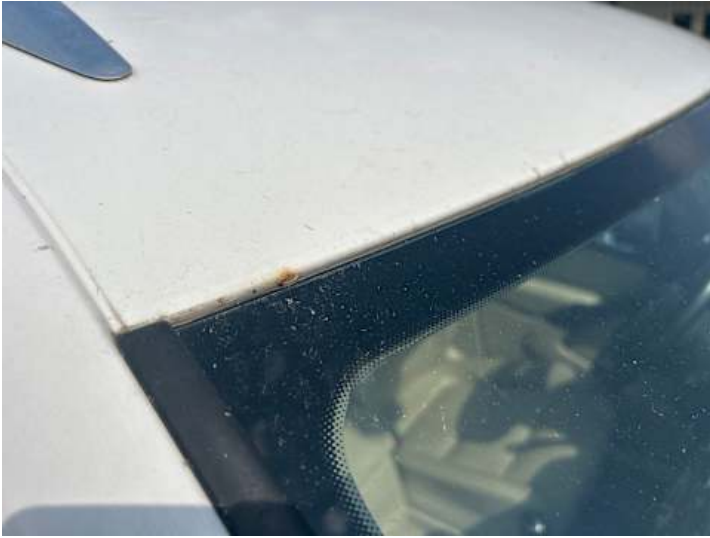
Dach (Rost)

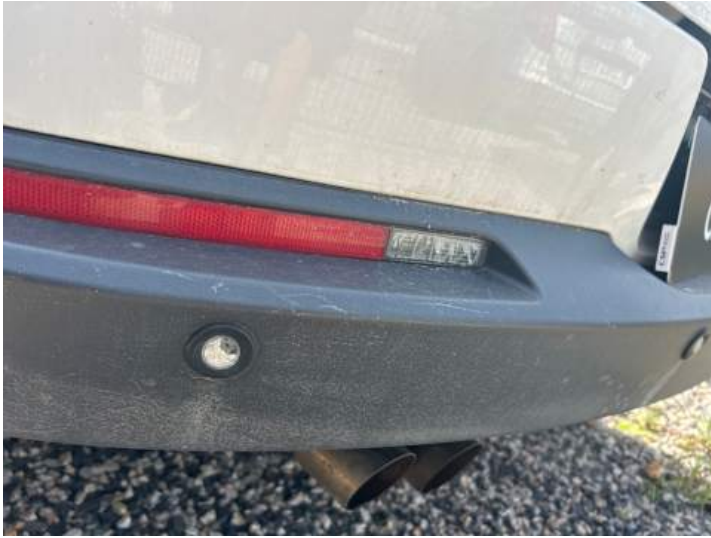
Stoßstange hinten (Kratzer, Delle)

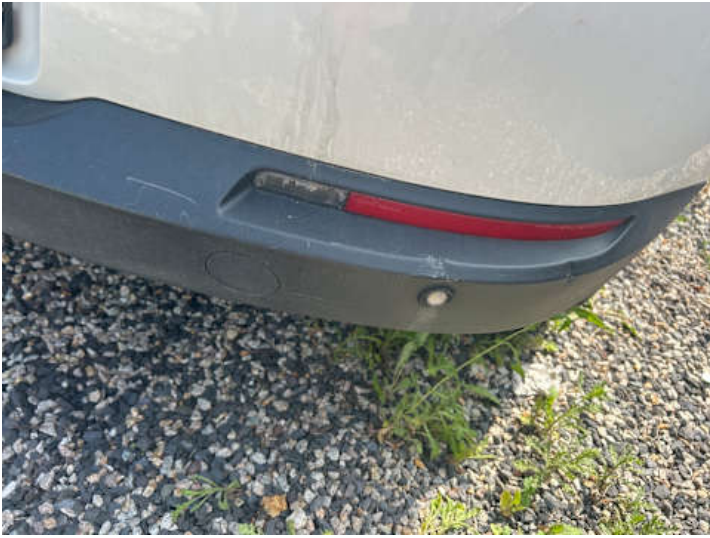
Stoßstange hinten (Kratzer, Delle)

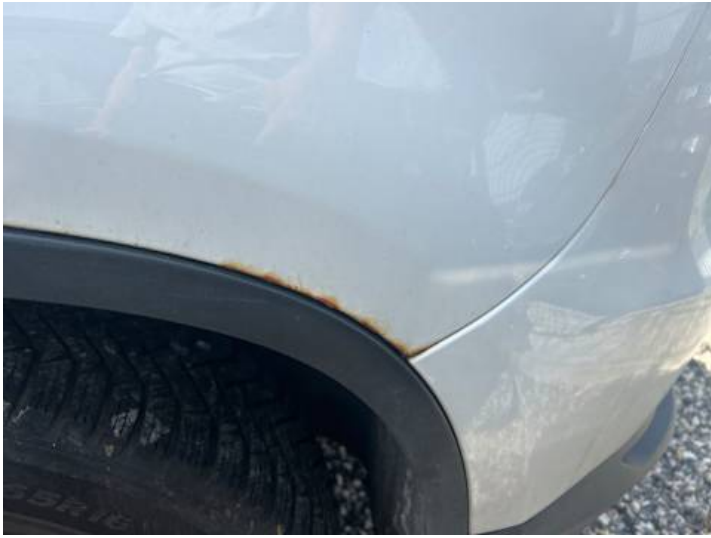
Seitenteil hinten links (Rost)

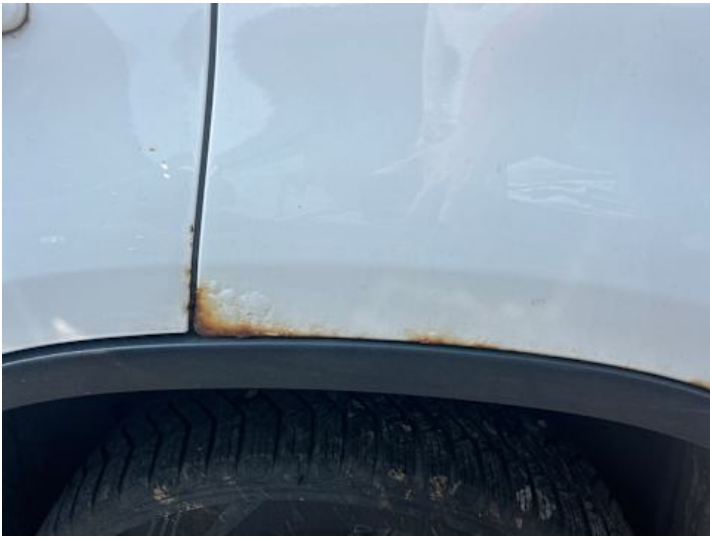
Seitenteil hinten links (Rost)

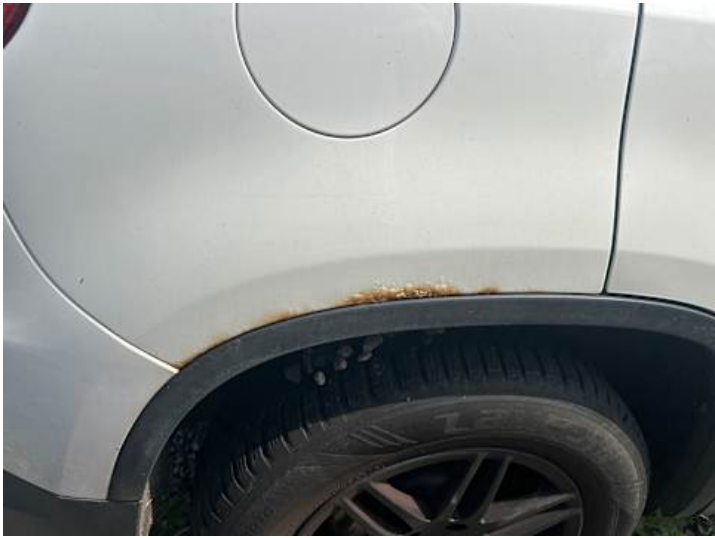
Seitenteil hinten rechts (Rost)

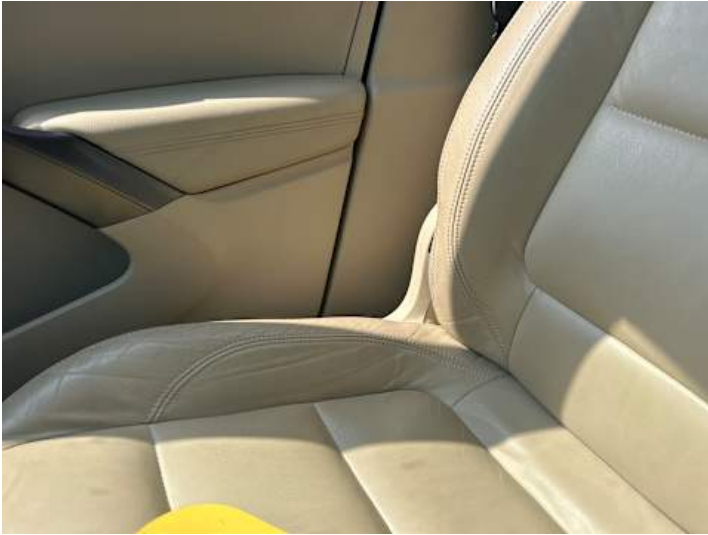
Innenraum (Verschleiß, Diverse Schäden)

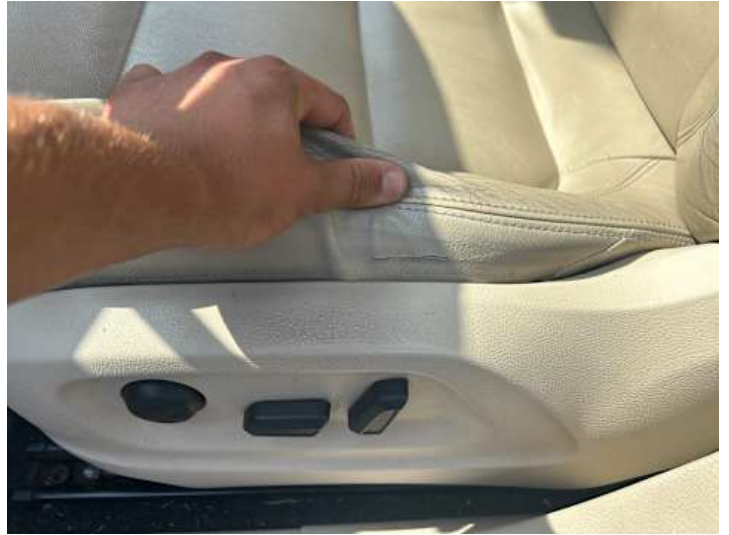
Innenraum (Verschleiß, Diverse Schäden)

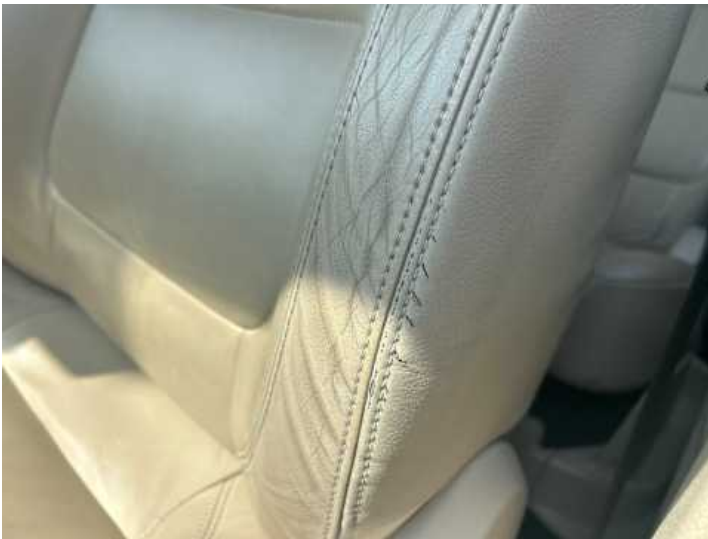
Innenraum (Verschleiß, Diverse Schäden)

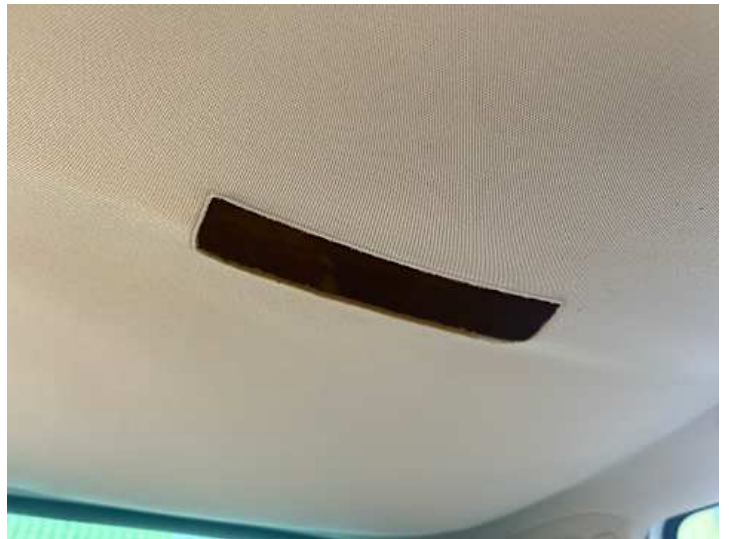
Innenraum (Diverse Schäden)

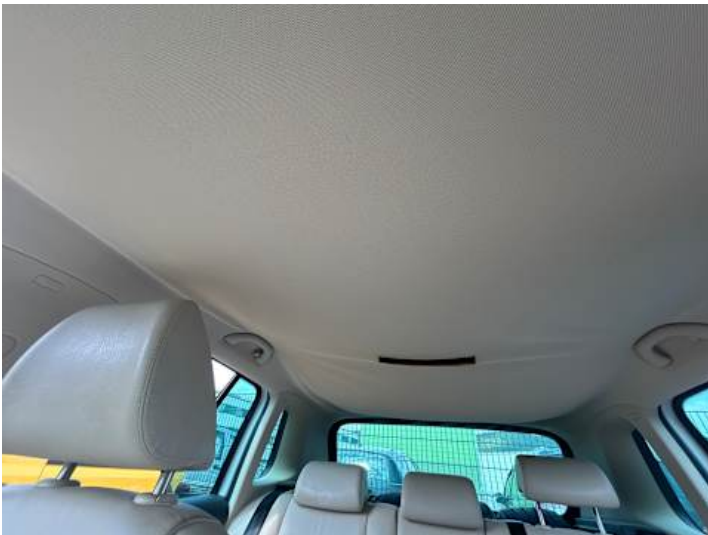
Innenraum (Diverse Schäden)

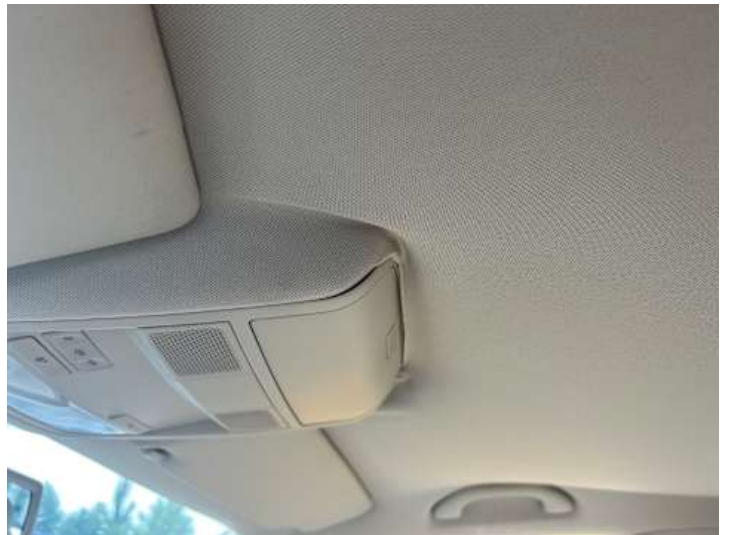
Innenraum (Diverse Schäden)
