## Mercedes-Benz A 150 5-türig

EZ 03/2007 | Kleinwagen | Benzin | Schaltgetriebe | 172.841km  
Besteuerung: Differenzbesteuert (§25a UStG)  
Fahrzeugstandort: 74\*\*\*  
Fahrzeug aufgenommen am: 04.08.2026

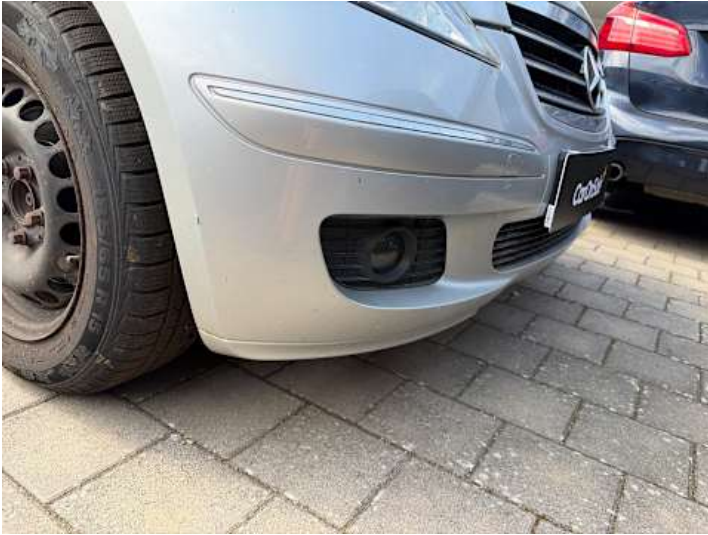
Stoßstange vorne (Kratzer)

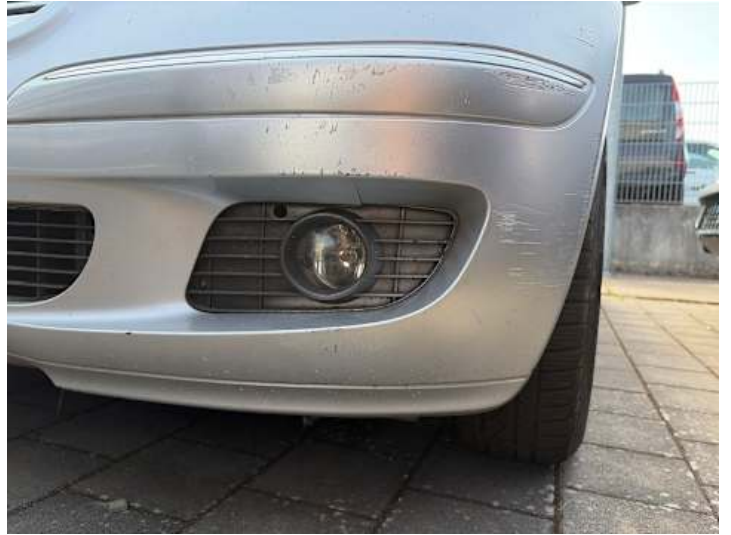
Stoßstange vorne (Kratzer)

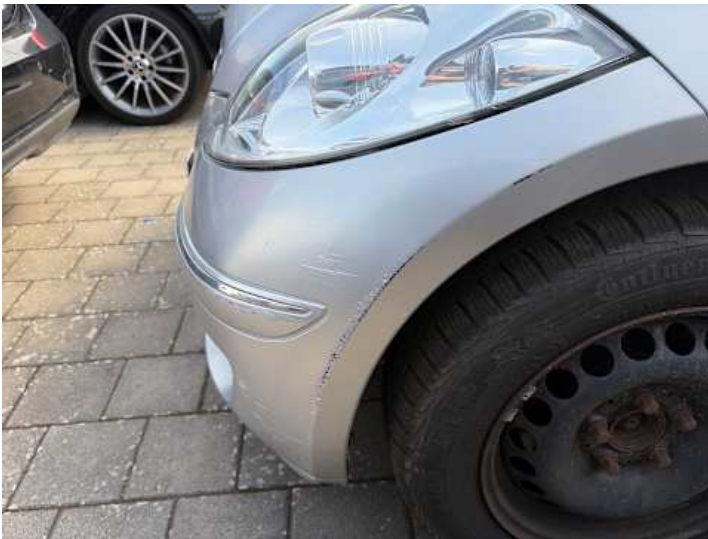
Stoßstange vorne (Kratzer)

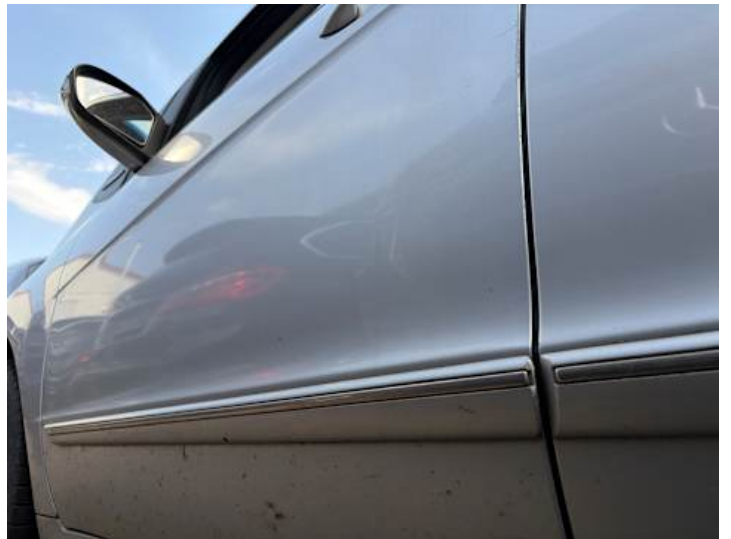
Fahrtür (Kratzer)

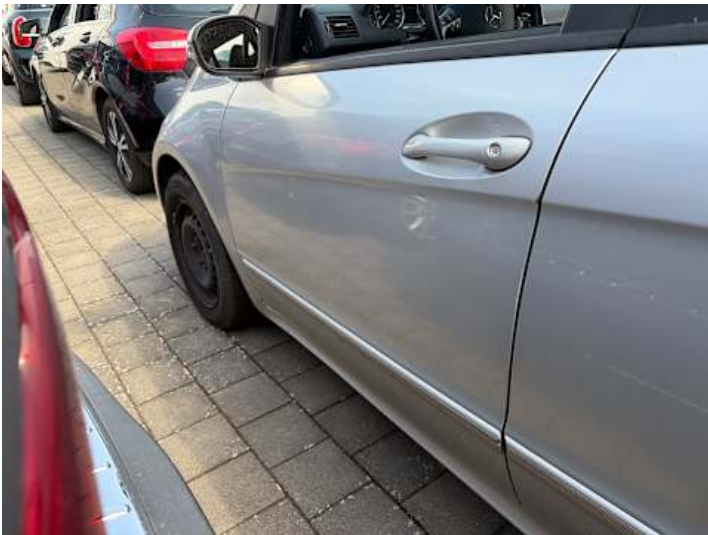
Fahrtür (Kratzer)

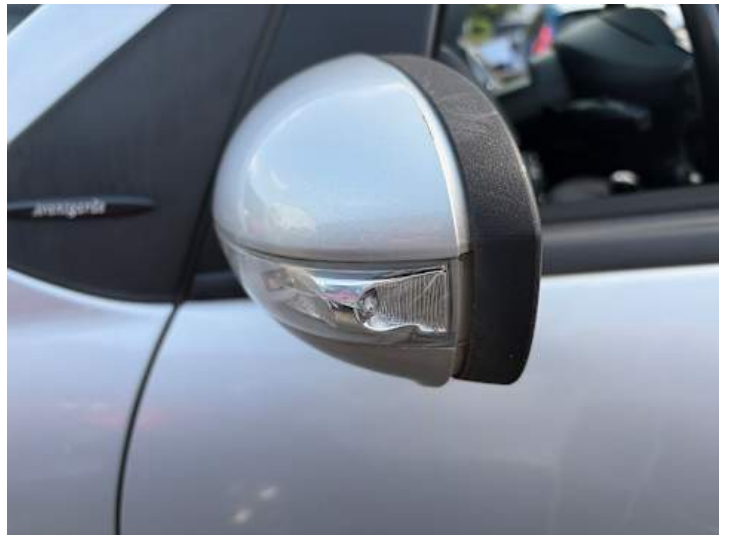
Fahrtür (Riss/Bruch)

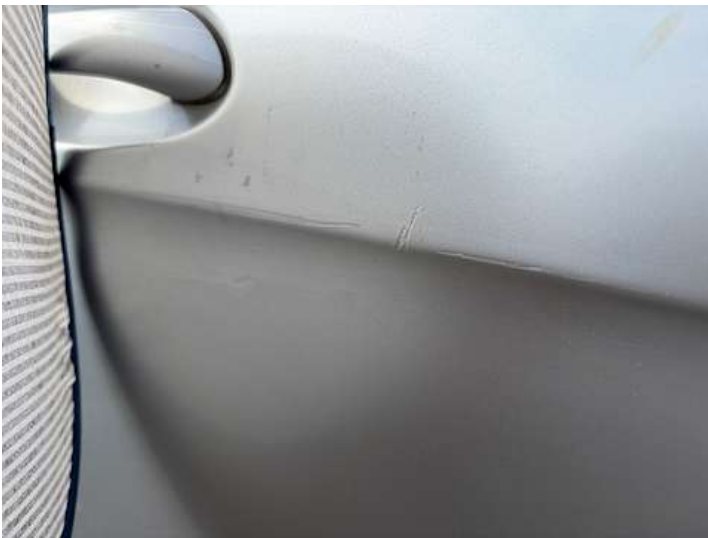
Beifahrertür (Verformung, Kratzer)

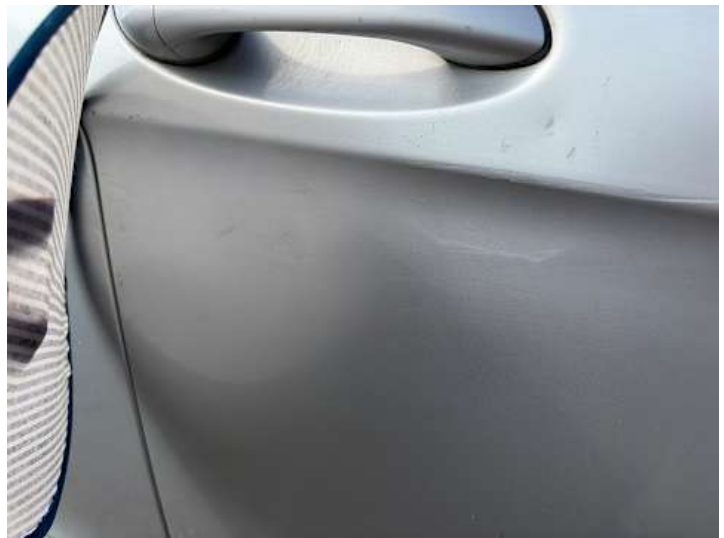
Beifahrertür (Verformung, Kratzer)

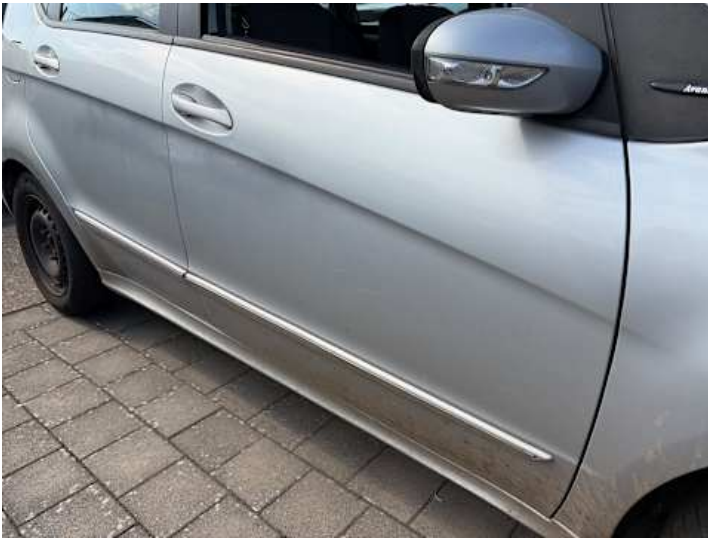
Beifahrertür (Verformung, Kratzer)

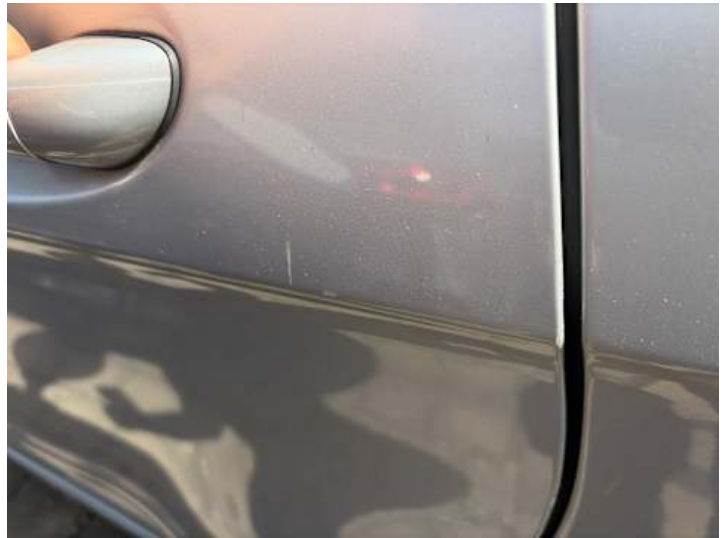
Türe hinten links (Kratzer)

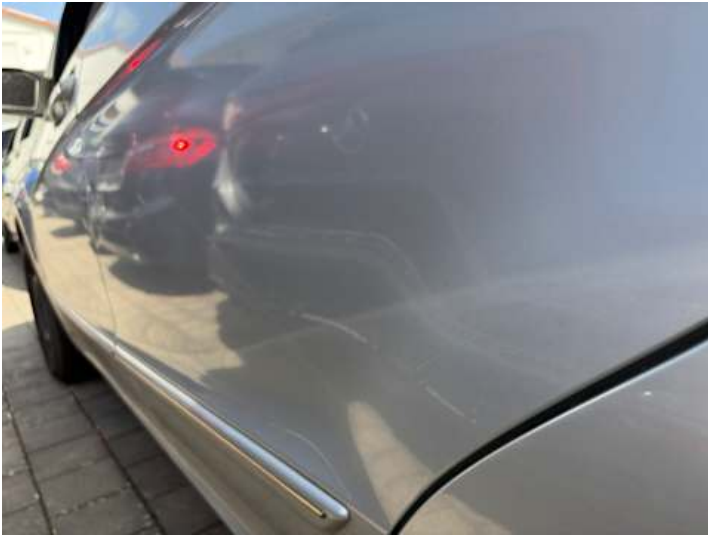
Türe hinten links (Kratzer)

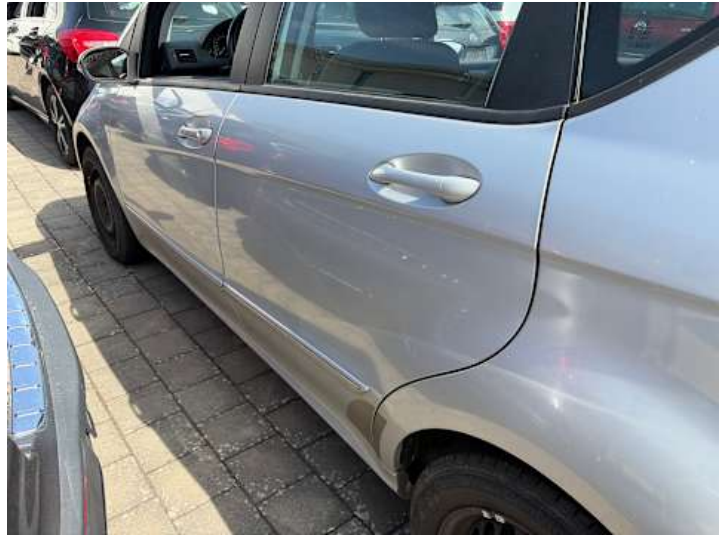
Türe hinten links (Kratzer)

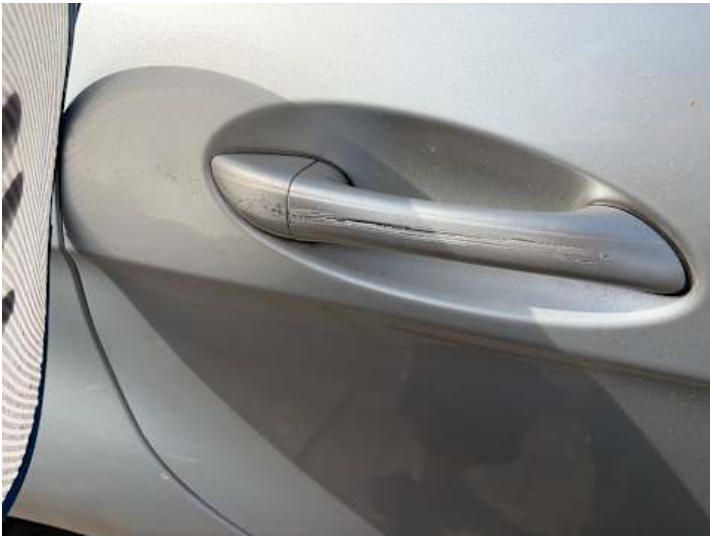
Türe hinten rechts (Verformung, Kratzer)

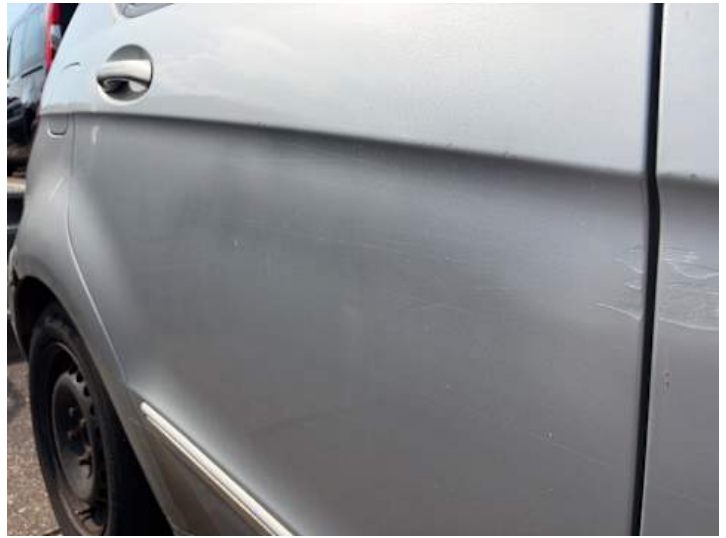
Türe hinten rechts (Verformung, Kratzer)

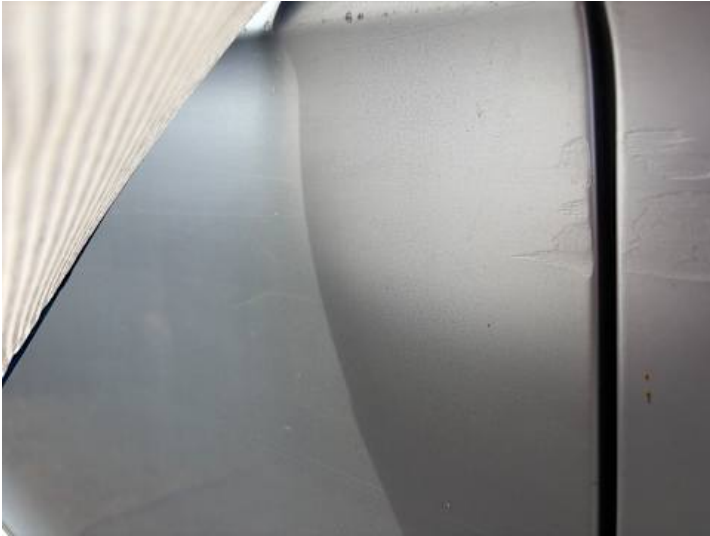
Türe hinten rechts (Verformung, Kratzer)

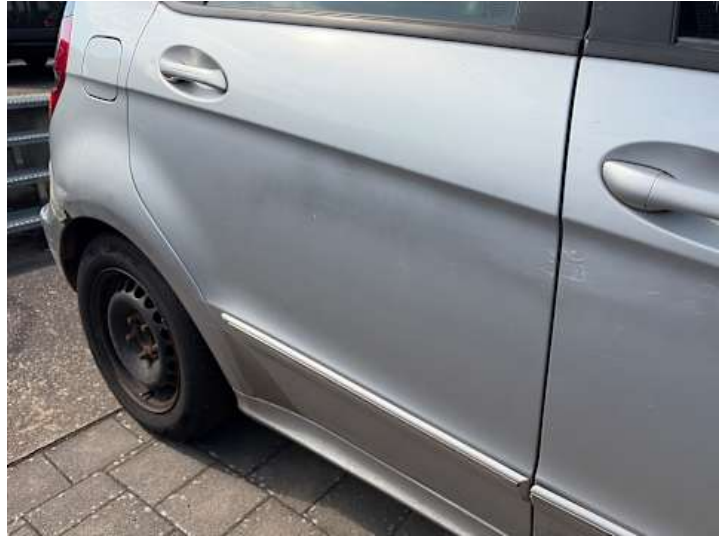
Türe hinten rechts (Verformung, Kratzer)

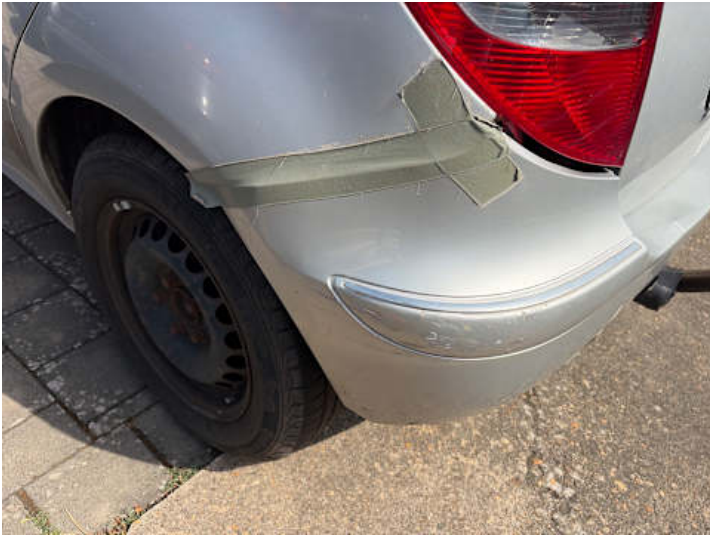
Stoßstange hinten (Riss/Bruch)

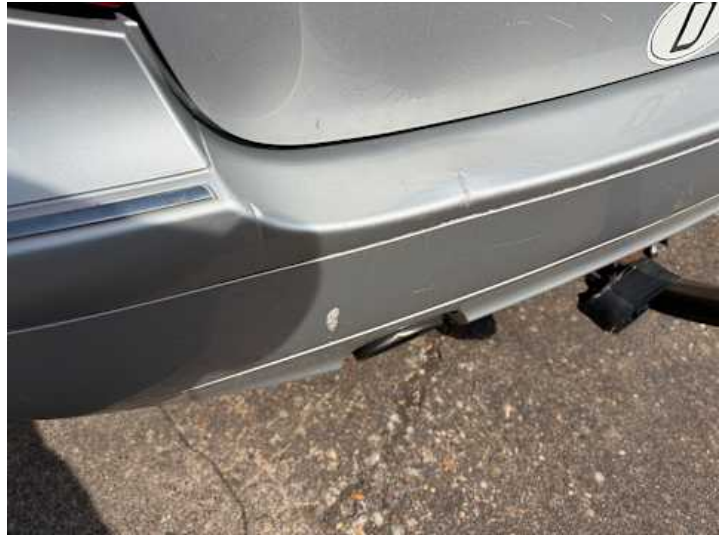
Stoßstange hinten (Riss/Bruch)

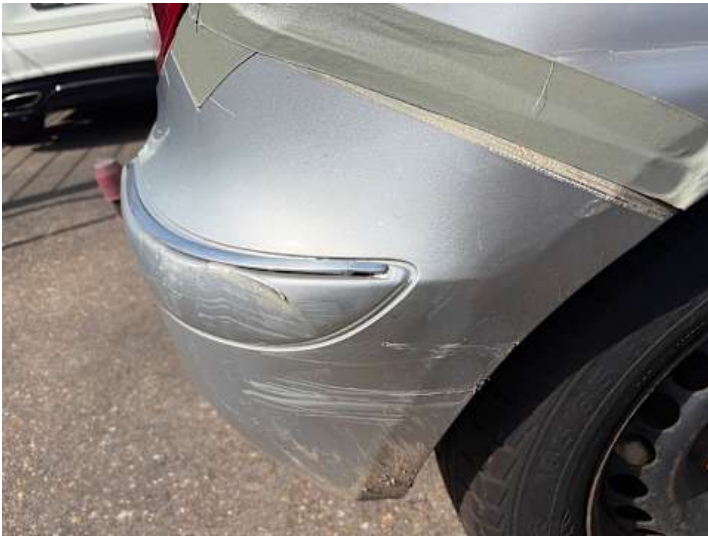
Stoßstange hinten (Riss/Bruch)

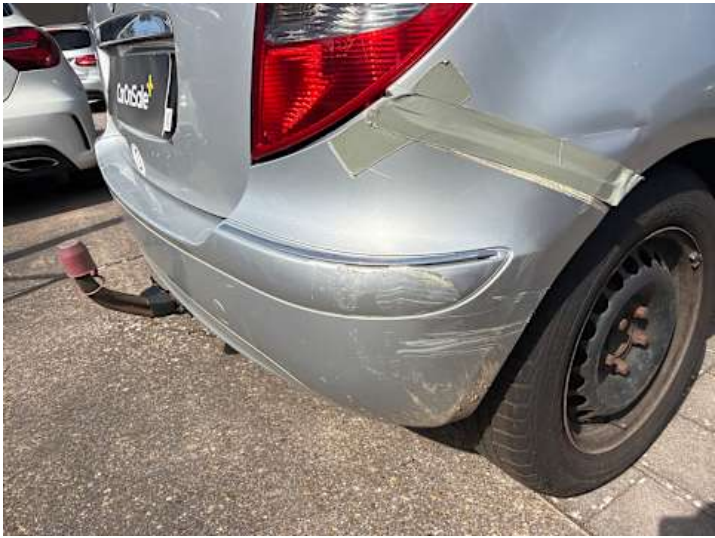
Stoßstange hinten (Riss/Bruch)

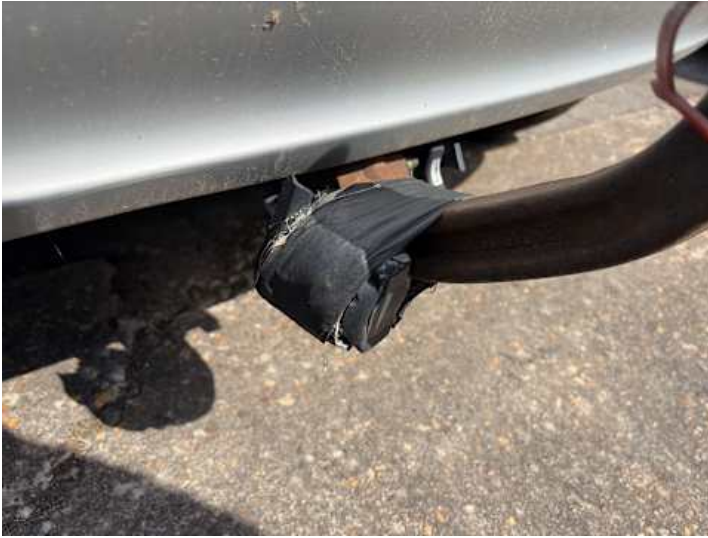
Stoßstange hinten (Riss/Bruch, Anderer Schaden): Anhänger Steckdose;

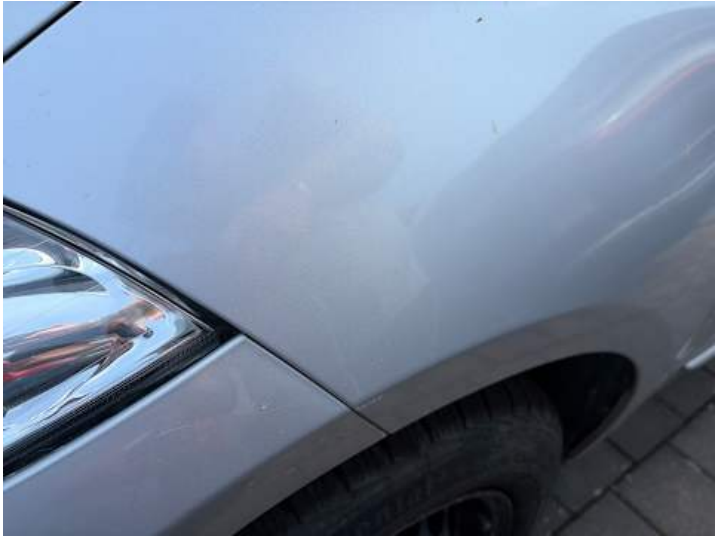
Kotflügel vorne links (Kratzer)

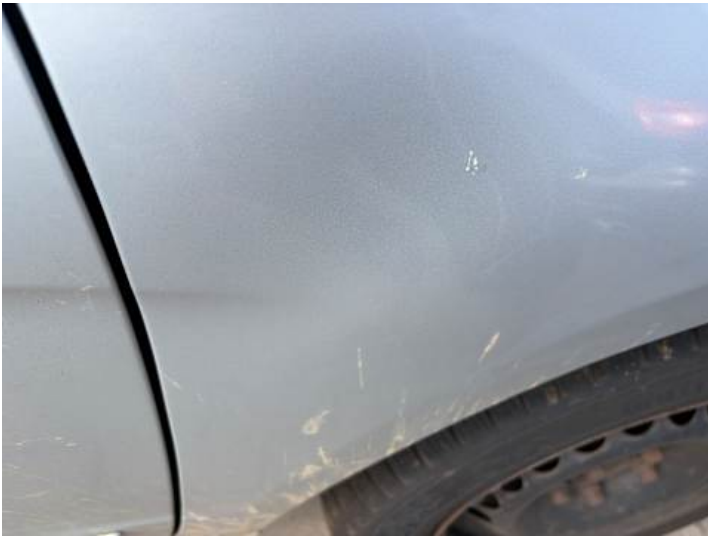
Kotflügel vorne rechts (Kratzer)

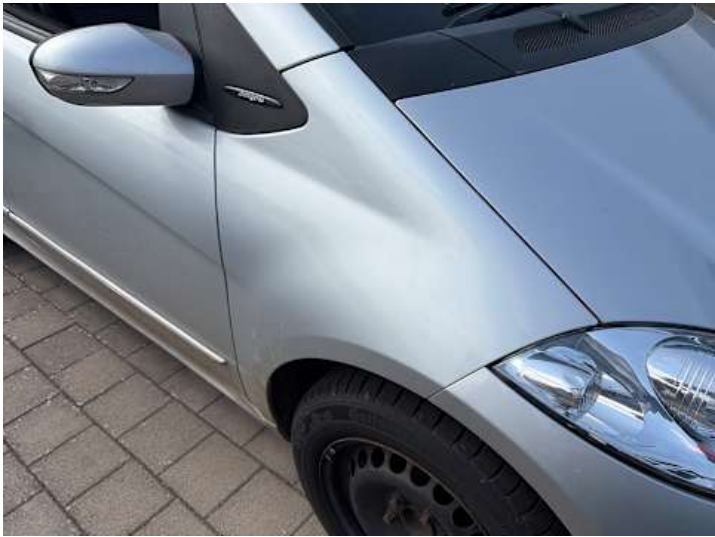
Kotflügel vorne rechts (Kratzer)

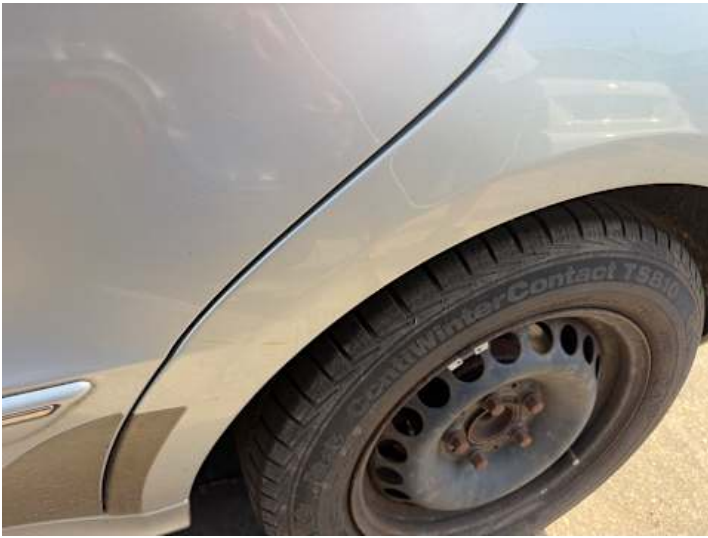
Seitenteil hinten links (Kratzer)

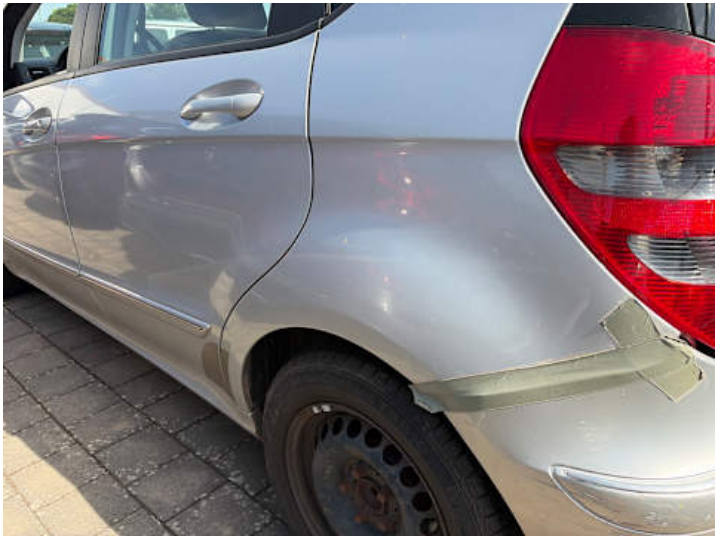
Seitenteil hinten links (Kratzer)

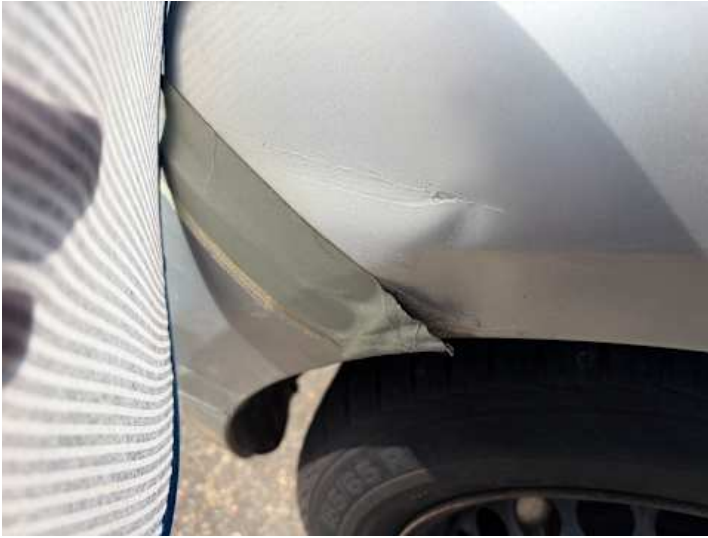
| Fahrzeugteil | Lackschichtdicke (in µm) | Fahrzeugteil | Lackschichtdicke (in µm) |
|---|---|---|---|
| Seitenteil hinten links | 110 | Seitenteil hinten rechts | 180 |

Seitenteil hinten rechts (Verformung, Kratzer)

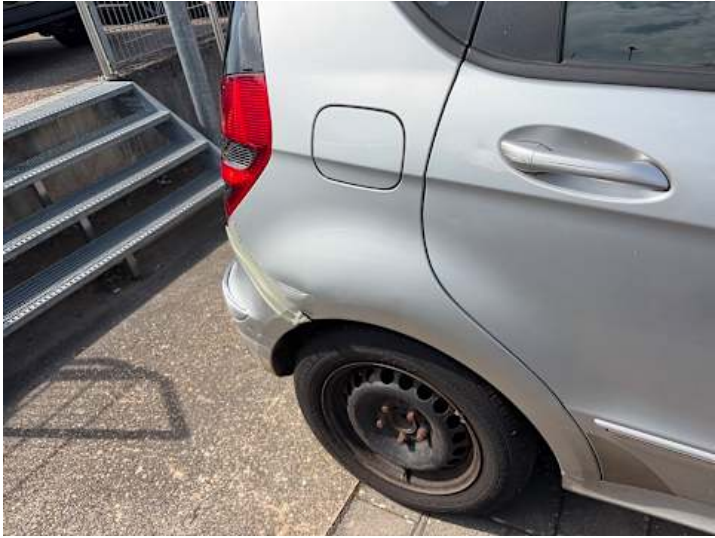
Seitenteil hinten rechts (Verformung, Kratzer)

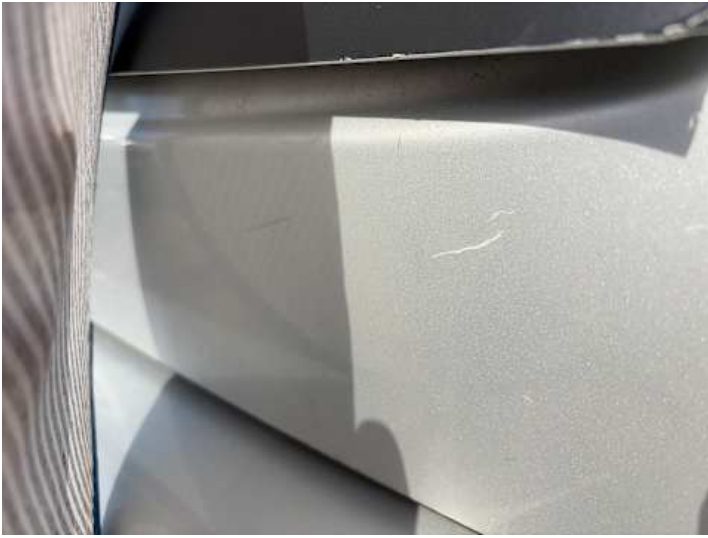
Heckklappe (Kratzer, Delle)

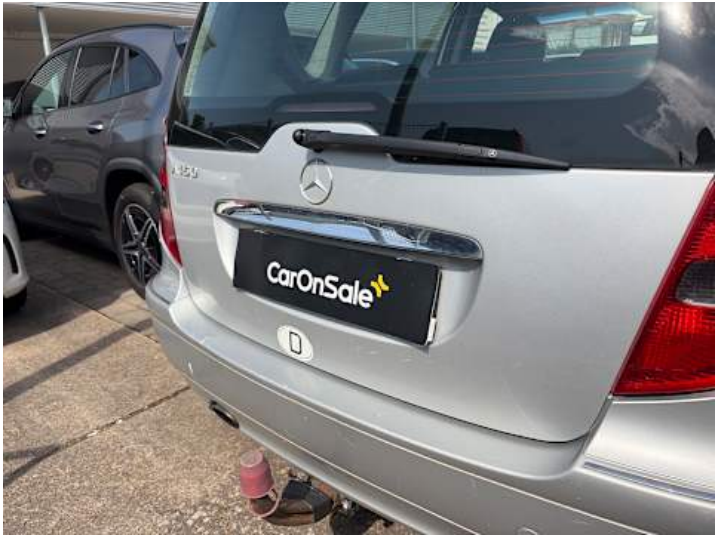
Heckklappe (Kratzer, Delle)

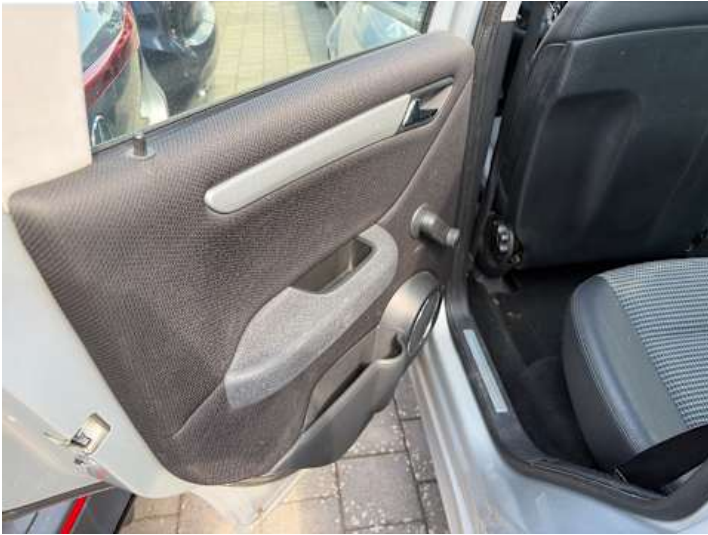
Innenraum (Diverse Schäden)

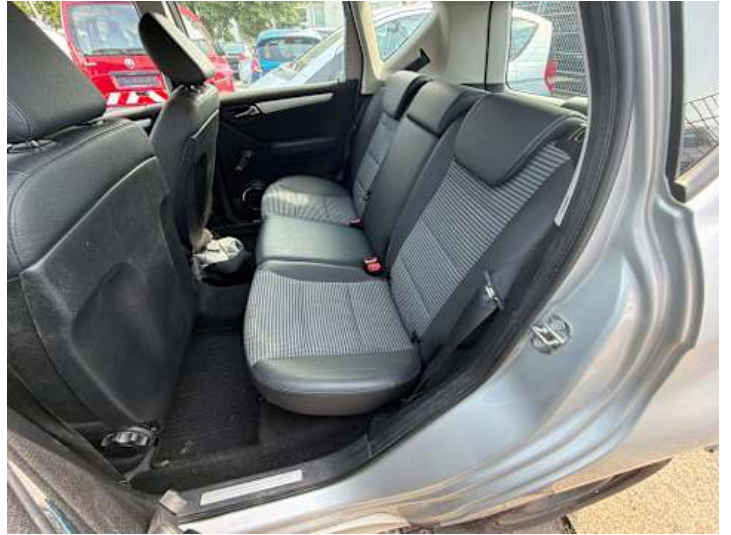
Innenraum (Diverse Schäden)

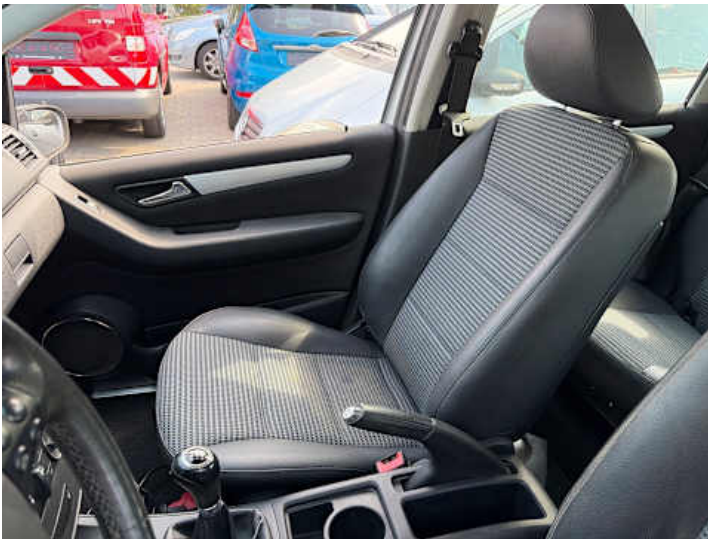
Innenraum (Diverse Schäden)

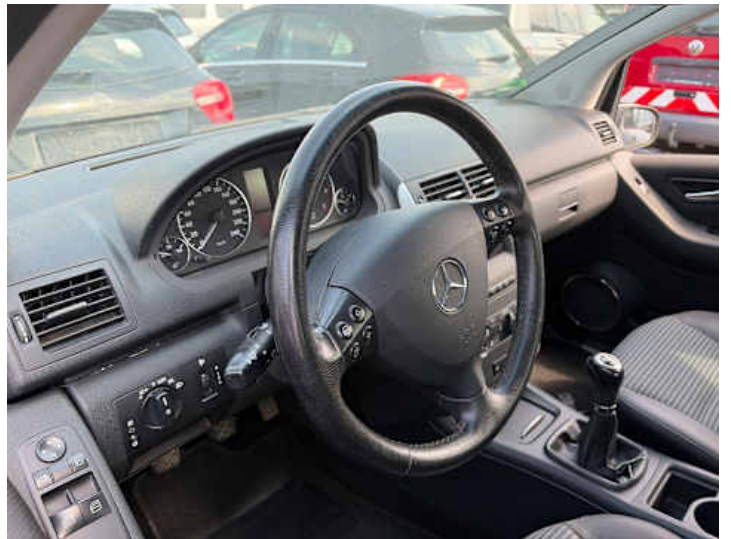
Innenraum (Diverse Schäden)

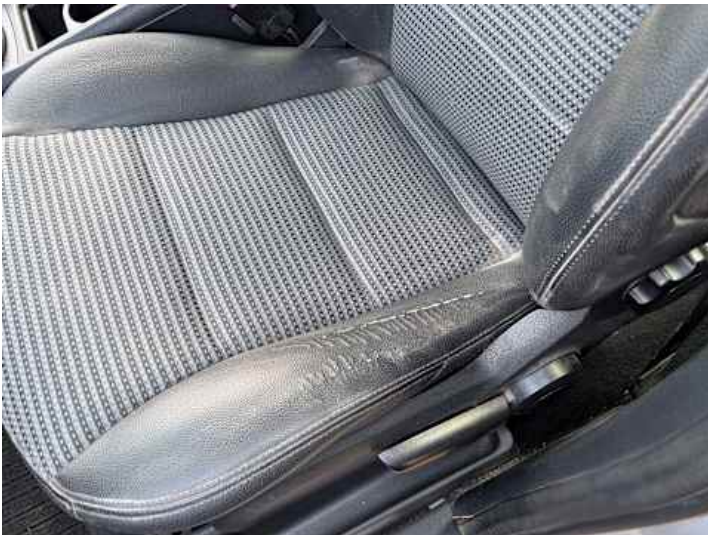
Innenraum (Diverse Schäden)

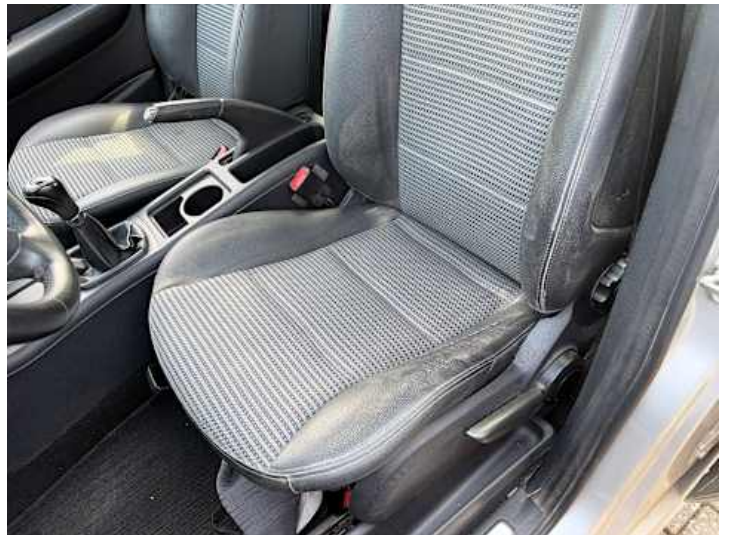
Innenraum (Diverse Schäden)

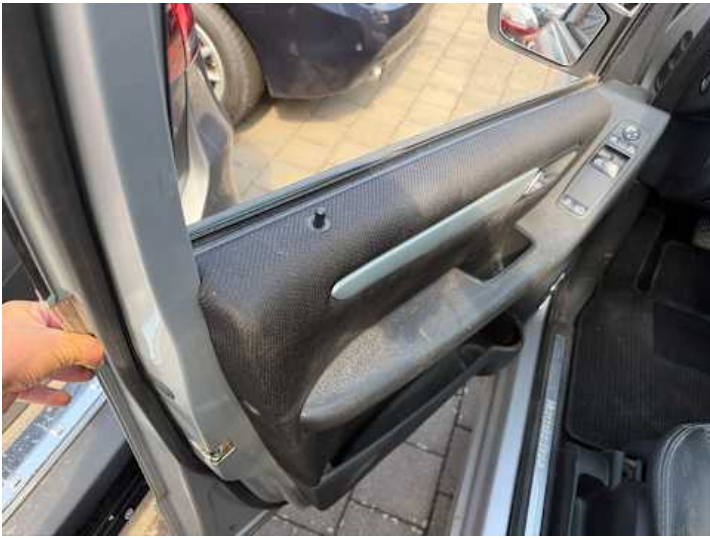
Innenraum (Diverse Schäden)

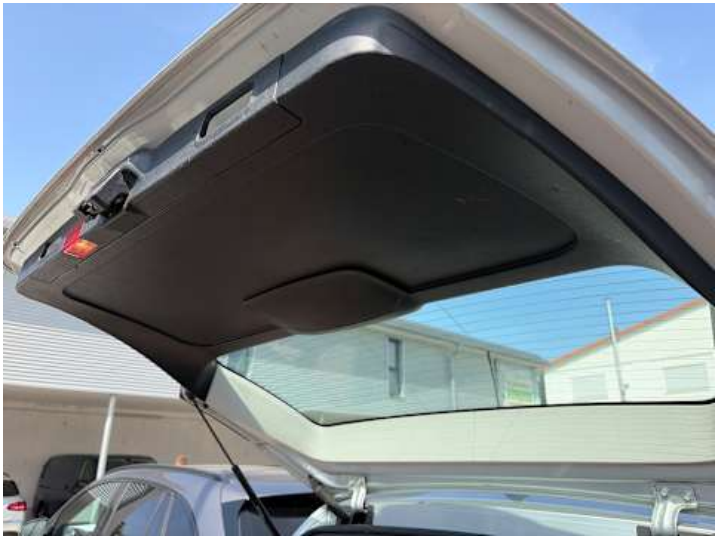
Innenraum (Diverse Schäden)

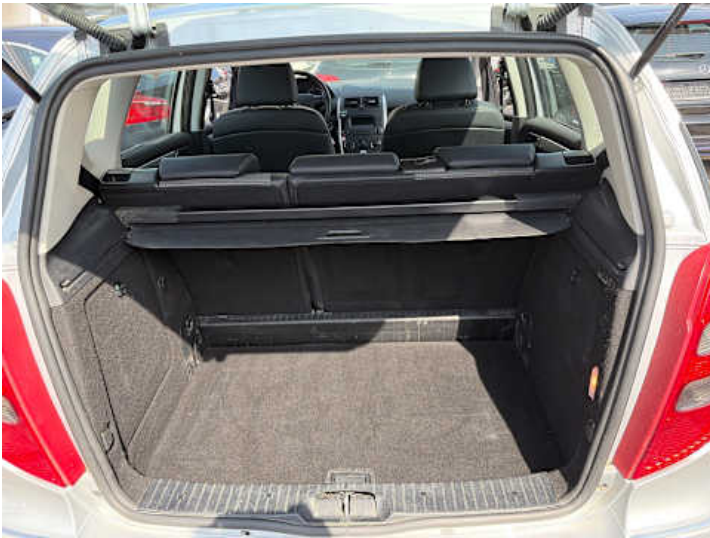
Innenraum (Diverse Schäden)
