## Renault Trafic L2H2 3,0t

EZ 08/2020 | Kastenwagen | Diesel | Schaltgetriebe | 158.801km  
Besteuerung: Regelbesteuert (Österreich)  
Fahrzeugstandort: 48\*\*\*  
Fahrzeug aufgenommen am: 03.08.2026

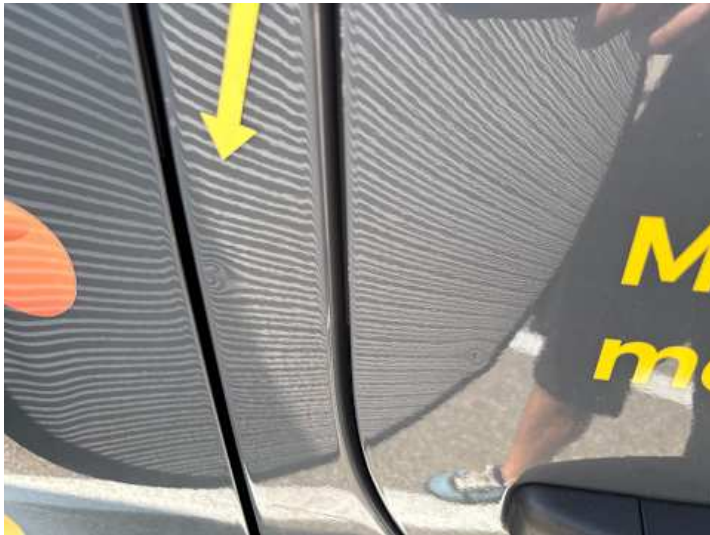
Beifahrertür (Delle)

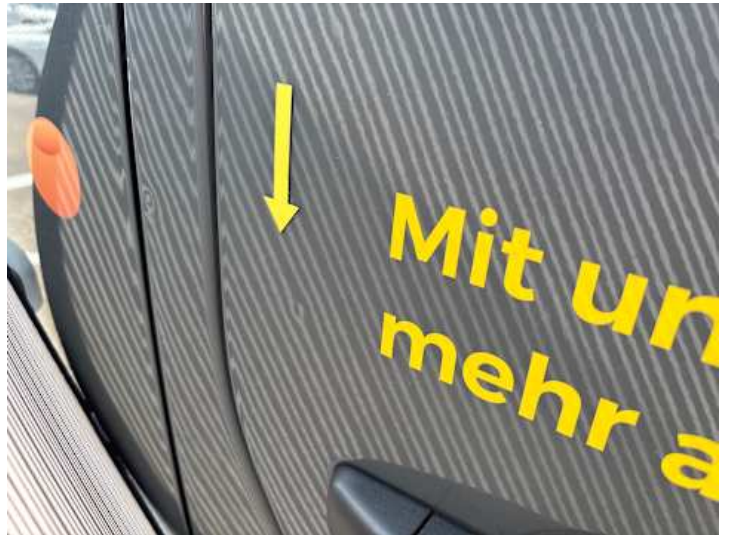
Beifahrertür (Delle)

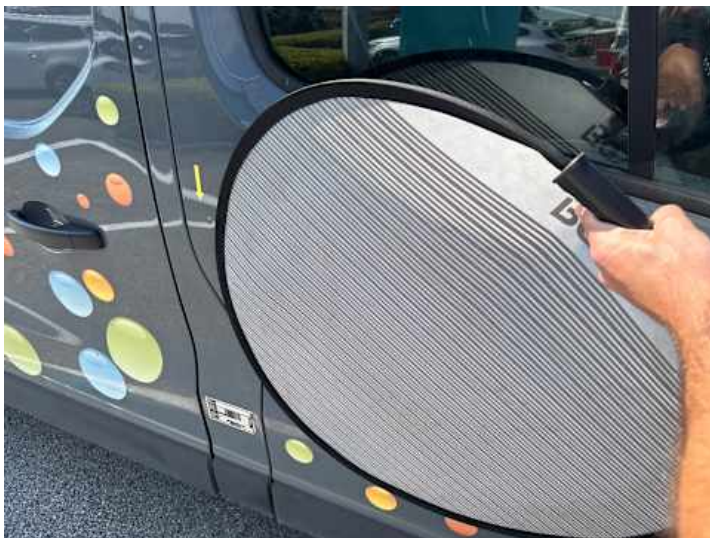
Beifahrertür (Delle)

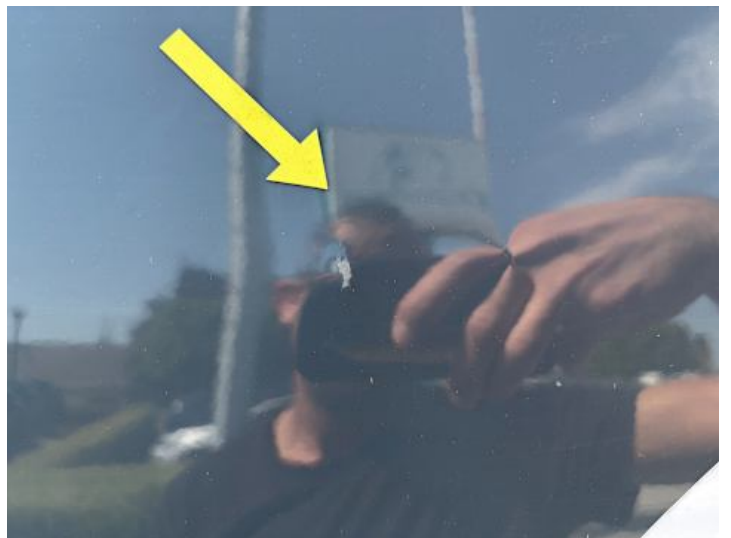
Türe hinten rechts (Delle, Lackschaden)

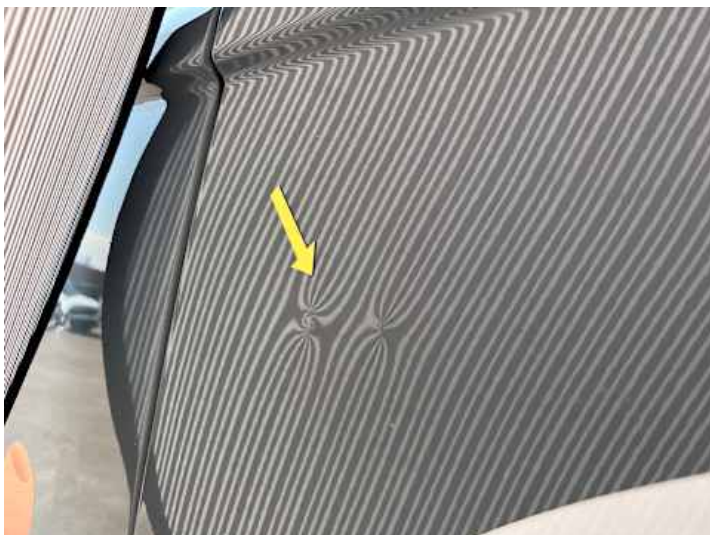
Türe hinten rechts (Delle, Lackschaden)

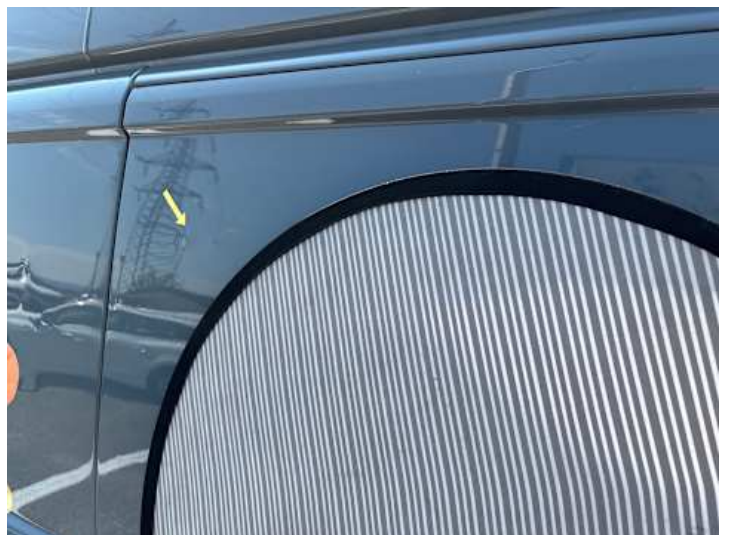
Türe hinten rechts (Delle, Lackschaden)

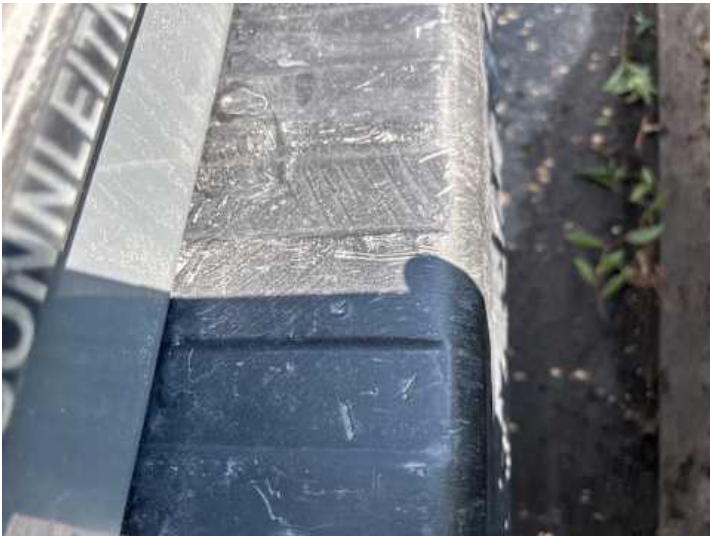
Stoßstange hinten (Kratzer)

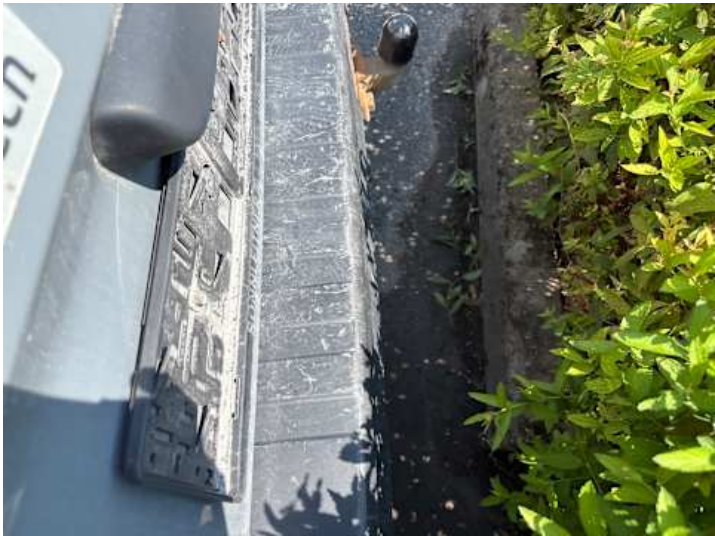
Stoßstange hinten (Kratzer)

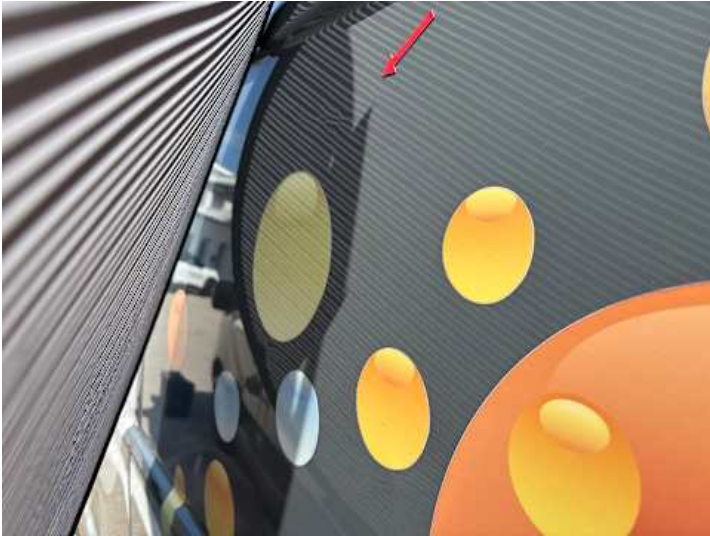
Seitenteil hinten links (Delle)

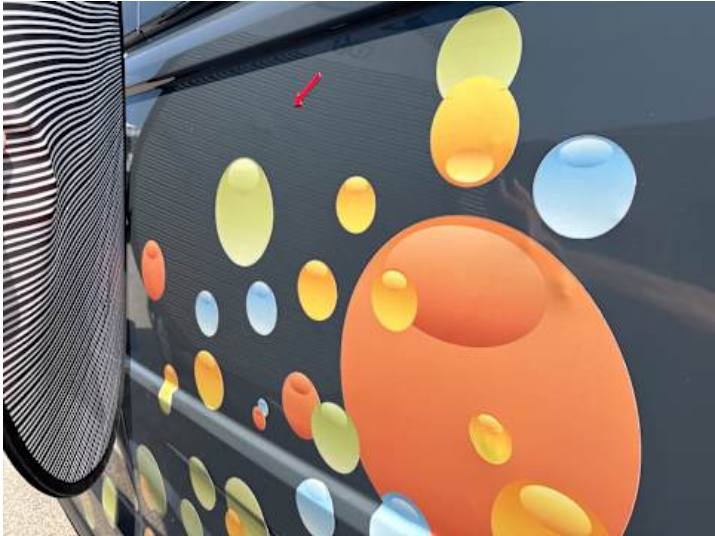
Seitenteil hinten links (Delle)

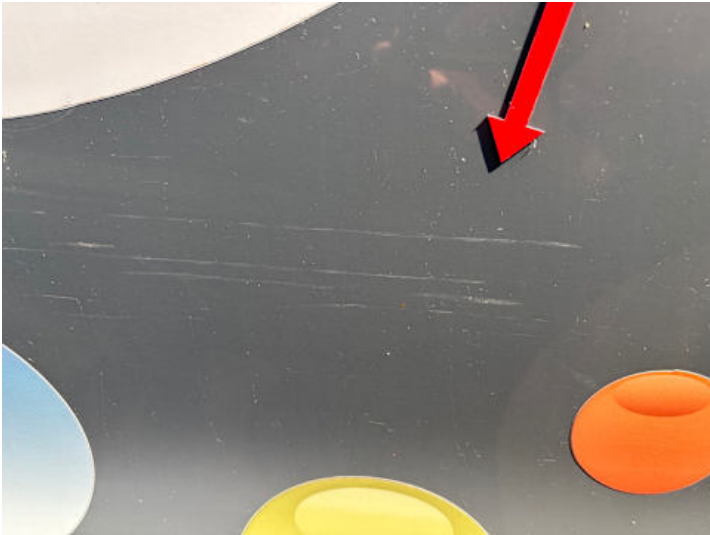
Seitenteil hinten links (Kratzer)

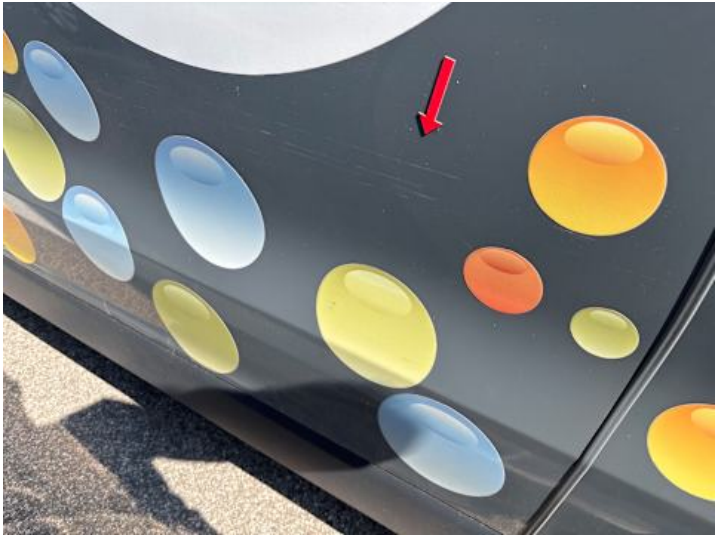
Seitenteil hinten links (Kratzer)

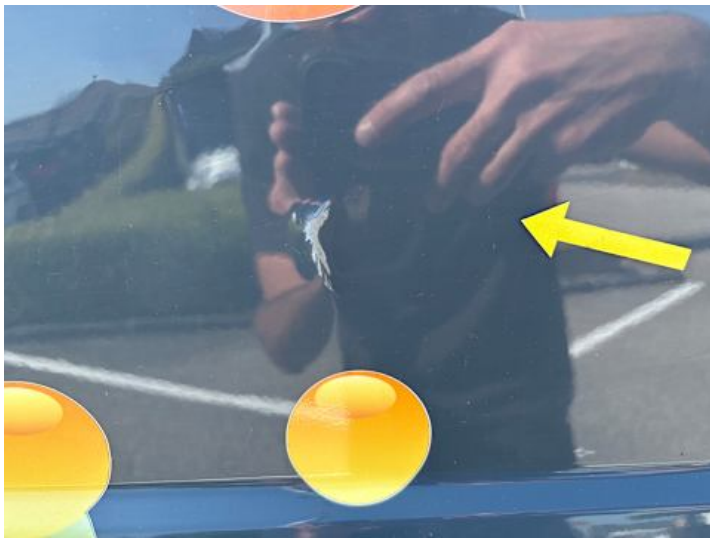
Seitenteil hinten rechts (Delle, Lackschaden)

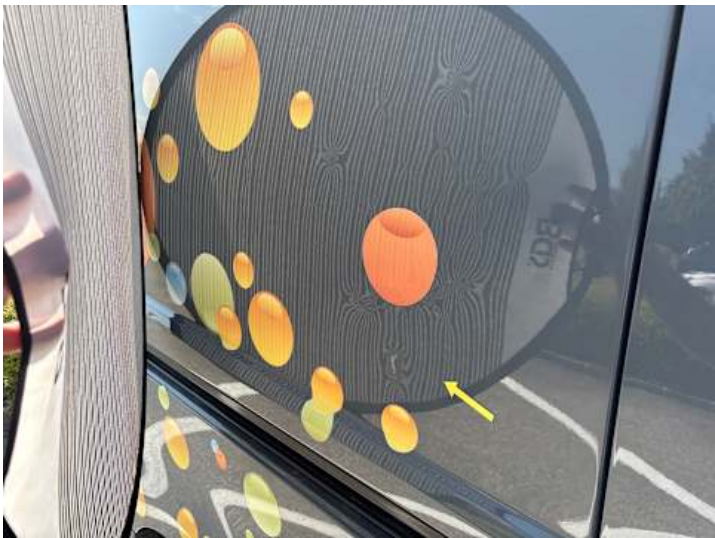
Seitenteil hinten rechts (Delle, Lackschaden)

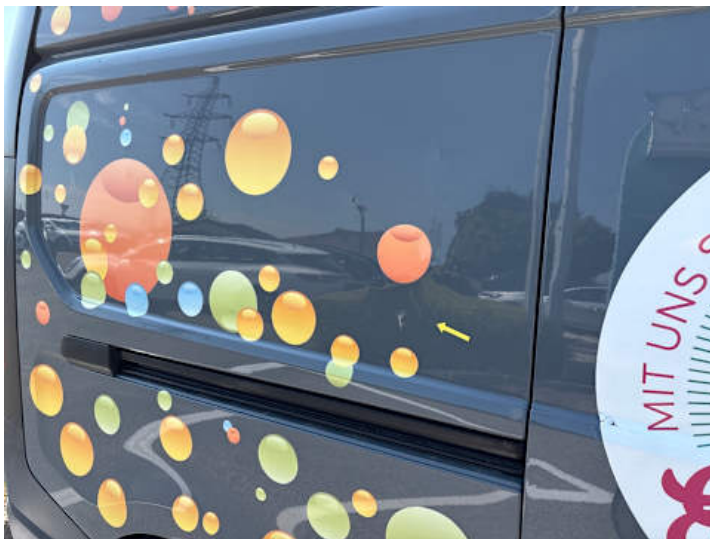
Seitenteil hinten rechts (Delle, Lackschaden)

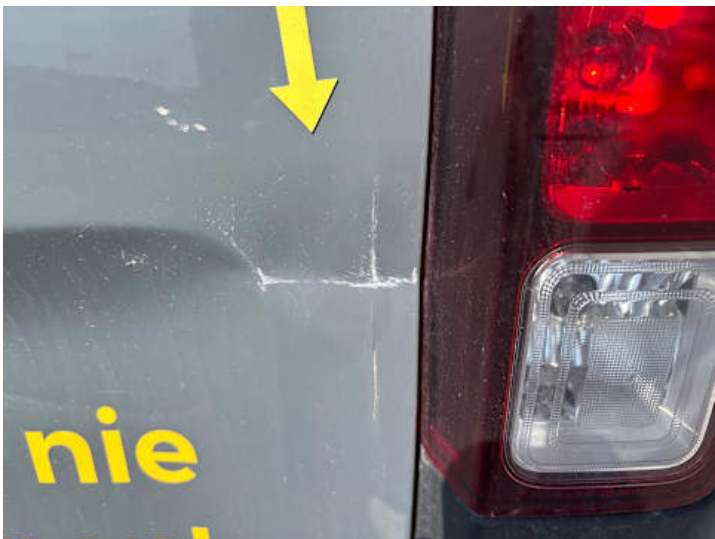
Heckklappe (Delle, Lackschaden)

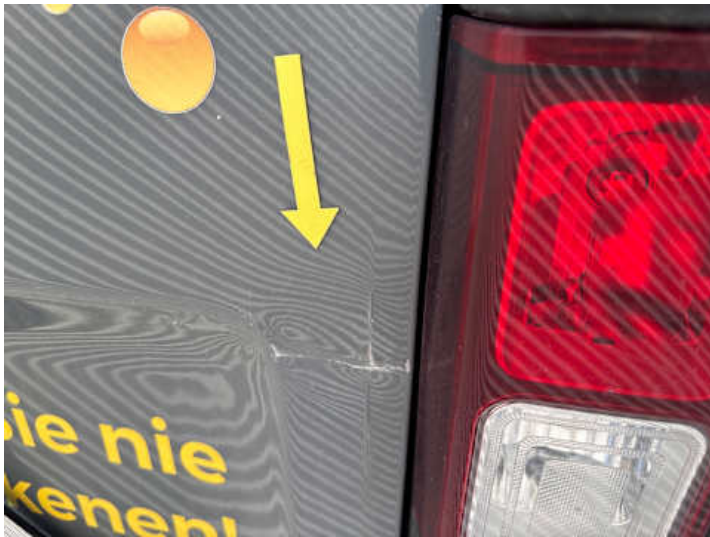
Heckklappe (Delle, Lackschaden)

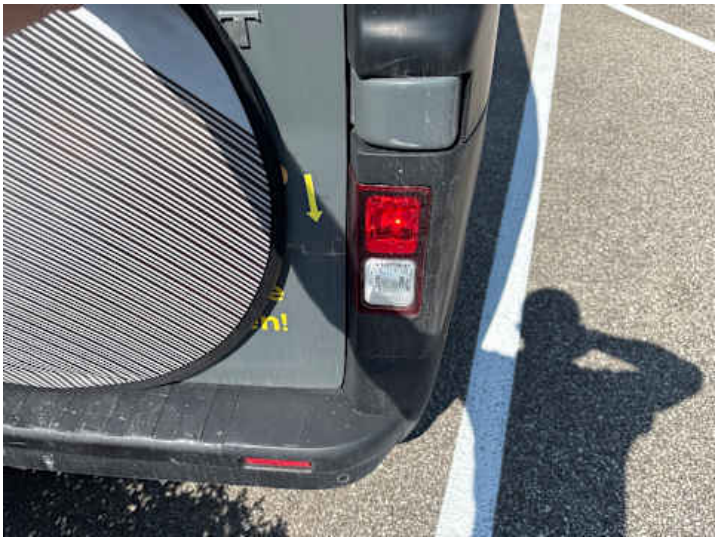
Heckklappe (Delle, Lackschaden)

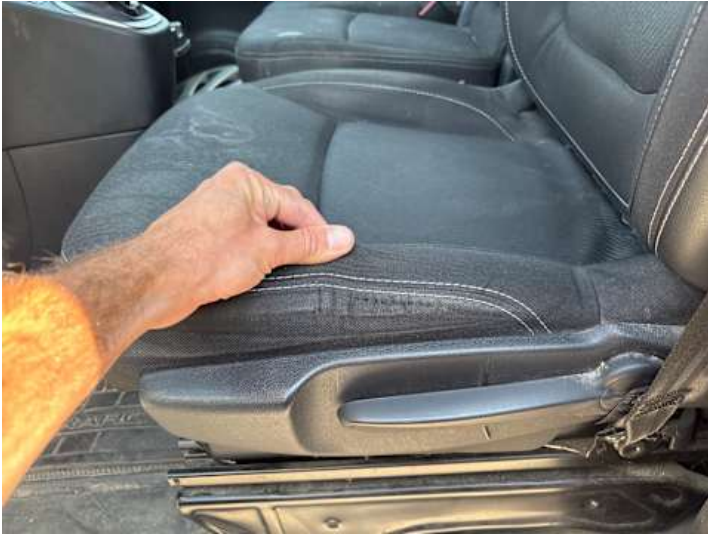
Innenraum (Riss/Bruch)

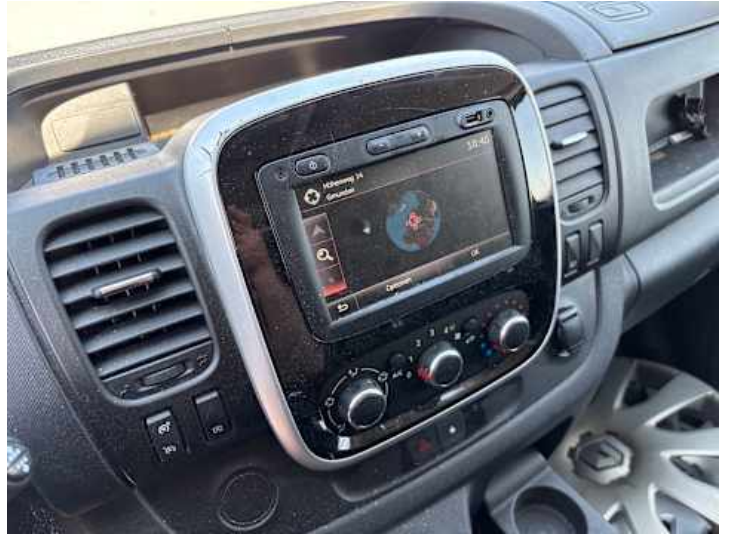
Innenraum (Kratzer)

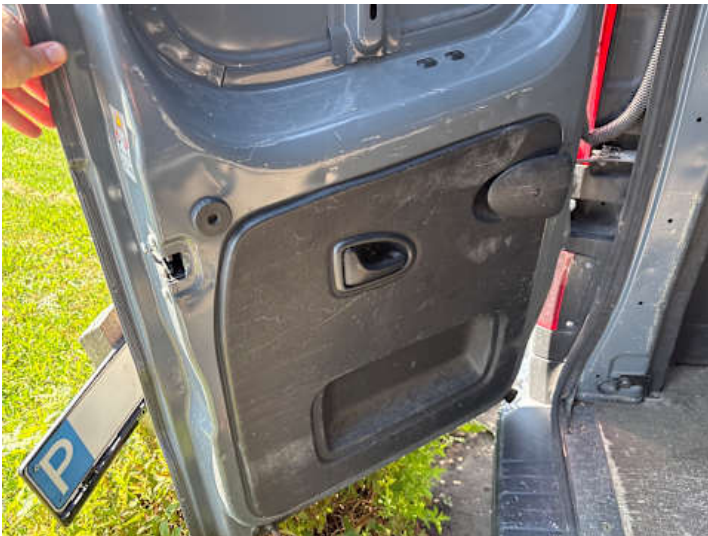
Innenraum (Diverse Schäden, Kratzer)

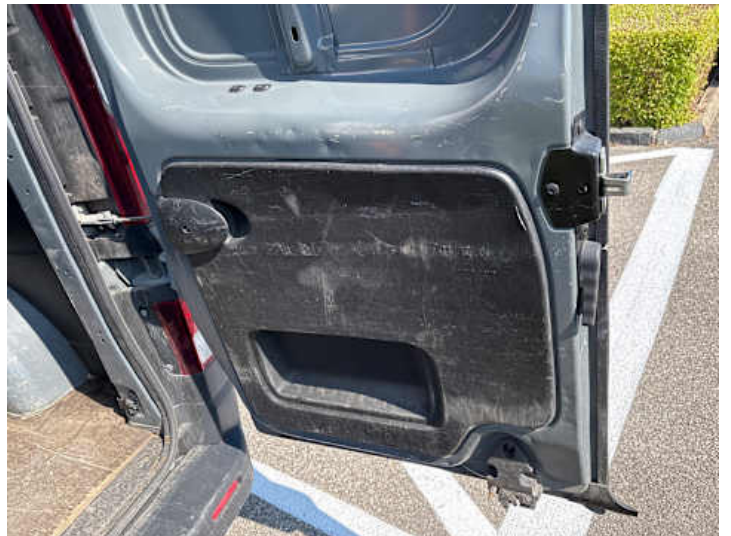
Innenraum (Diverse Schäden, Kratzer)

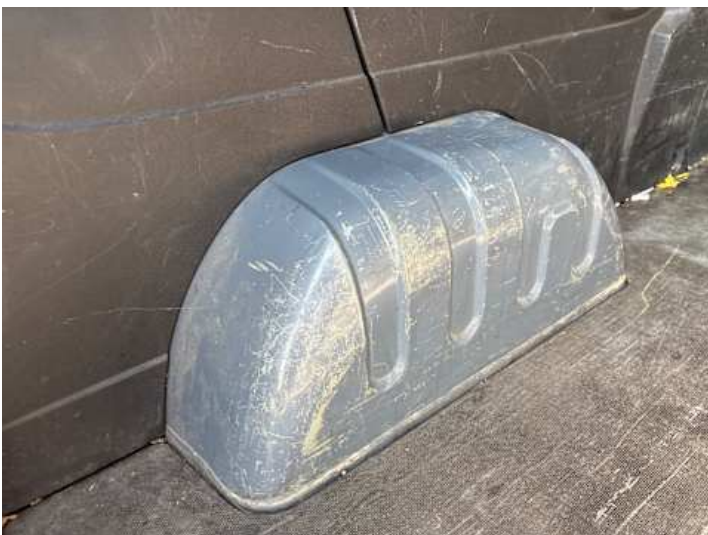
Innenraum (Diverse Schäden, Kratzer)

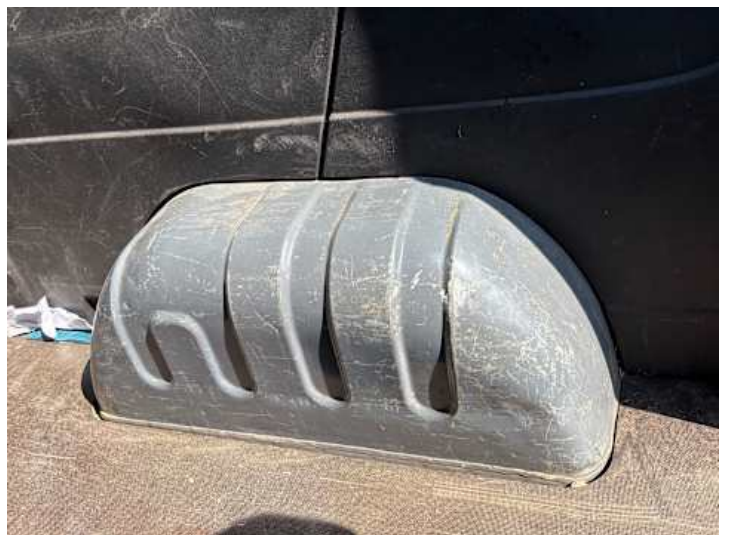
Innenraum (Diverse Schäden, Kratzer)
