## Mazda 2 1.3 Active

EZ 05/2011 | Kleinwagen | Benzin | Schaltgetriebe | 122.923km

Fahrzeug aufgenommen am: 30.07.2026

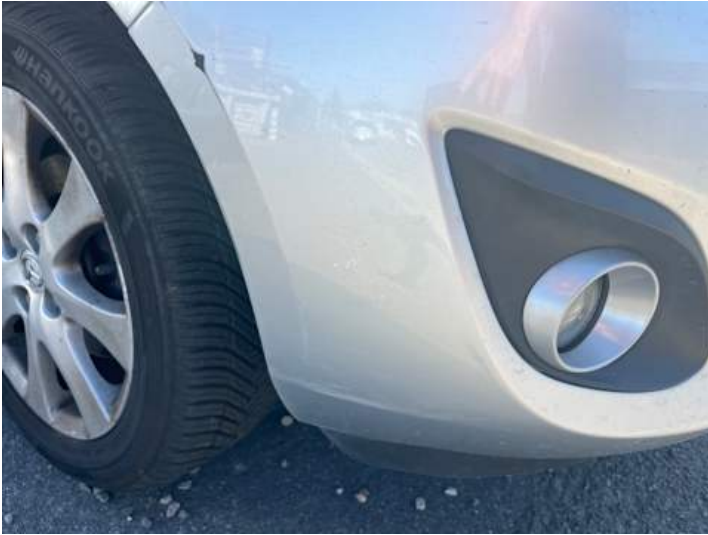
Stoßstange vorne (Lackschaden, Kratzer)

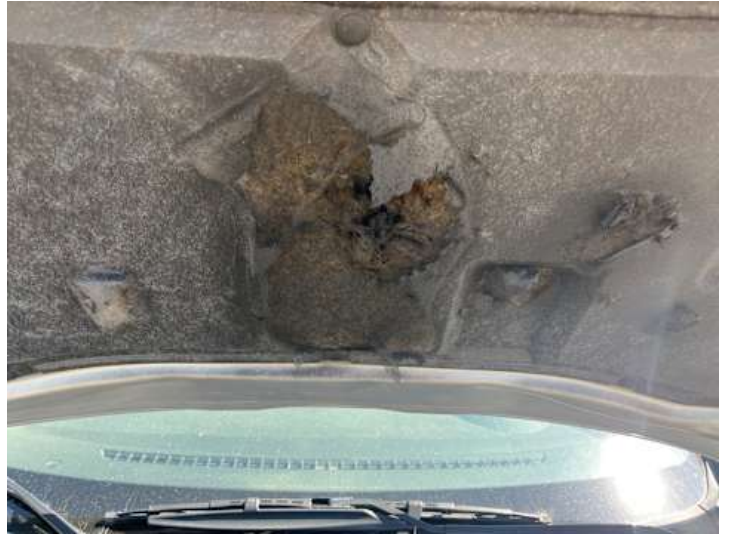
Motorhaube (Riss/Bruch)

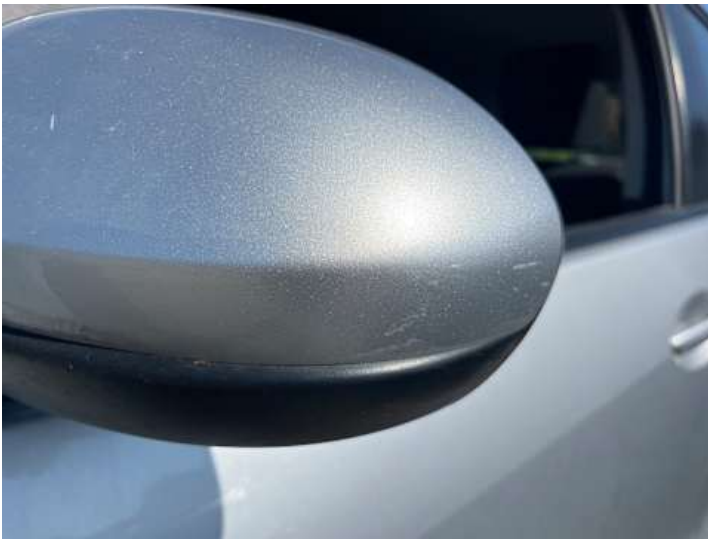
Fahrertür (Lackschaden, Kratzer)

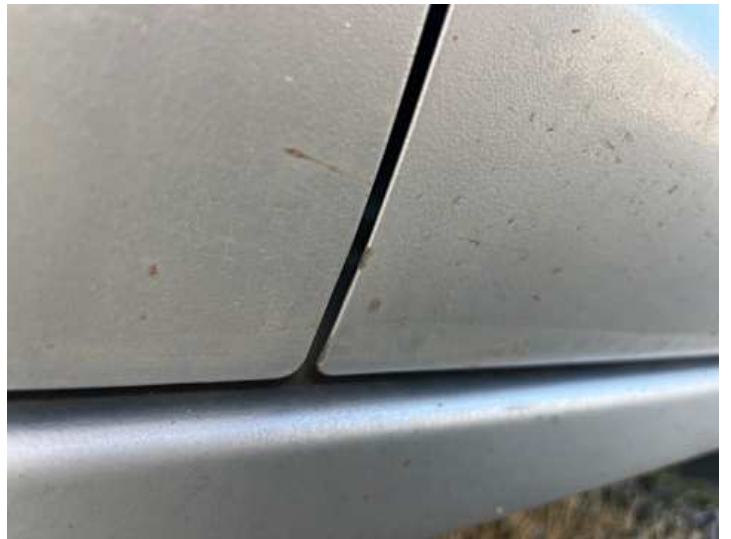
Beifahrertür (Lackschaden, Rost)

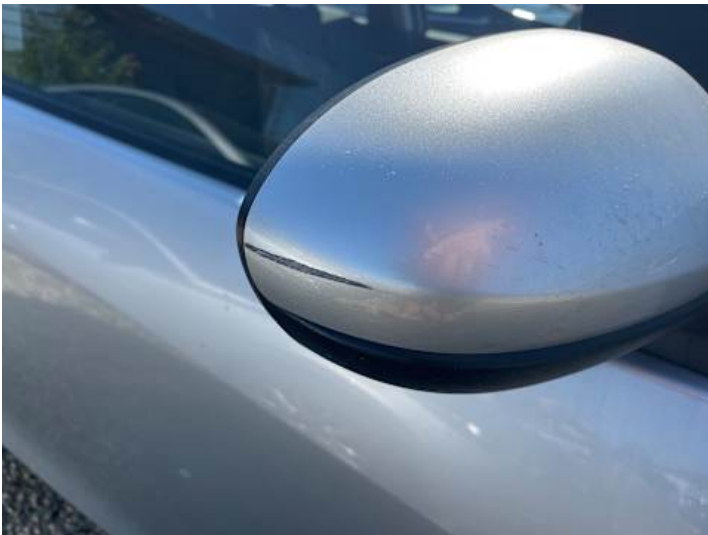
Beifahrertür (Lackschaden, Kratzer)

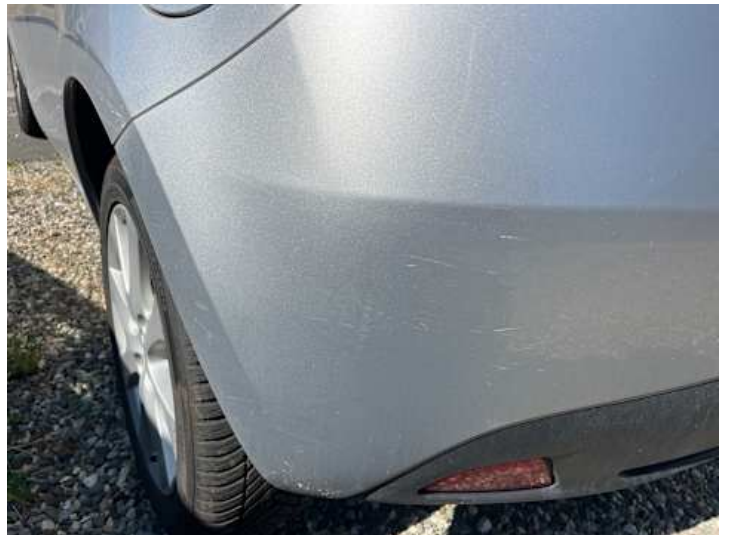
Stoßstange hinten (Lackschaden, Kratzer)

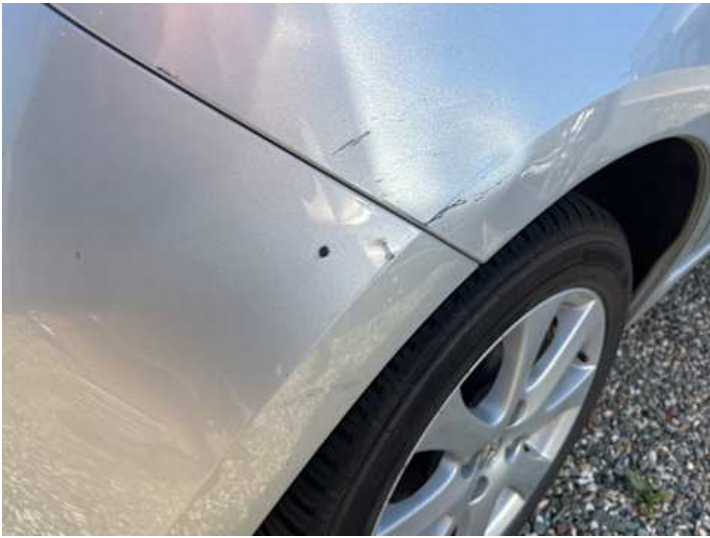
Stoßstange hinten (Lackschaden, Kratzer)

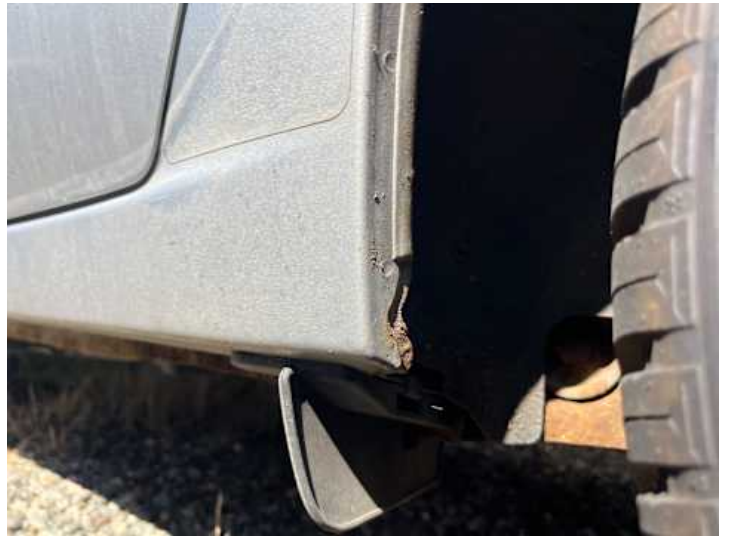
Schweller links (Rost)

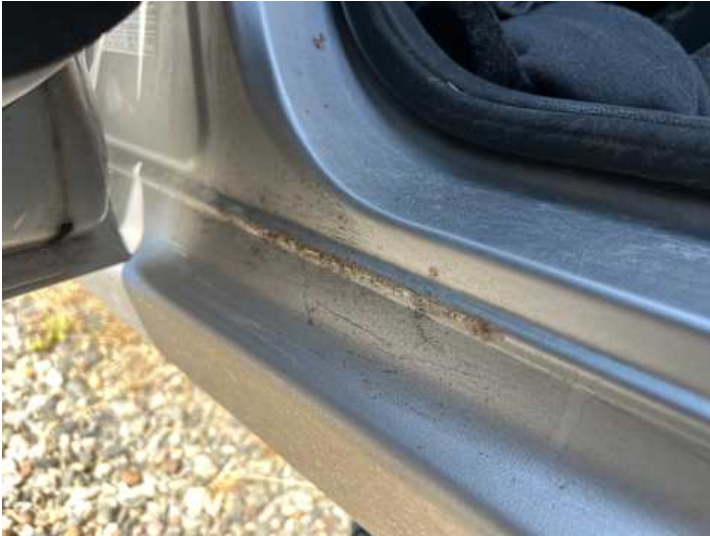
Schweller links (Rost)

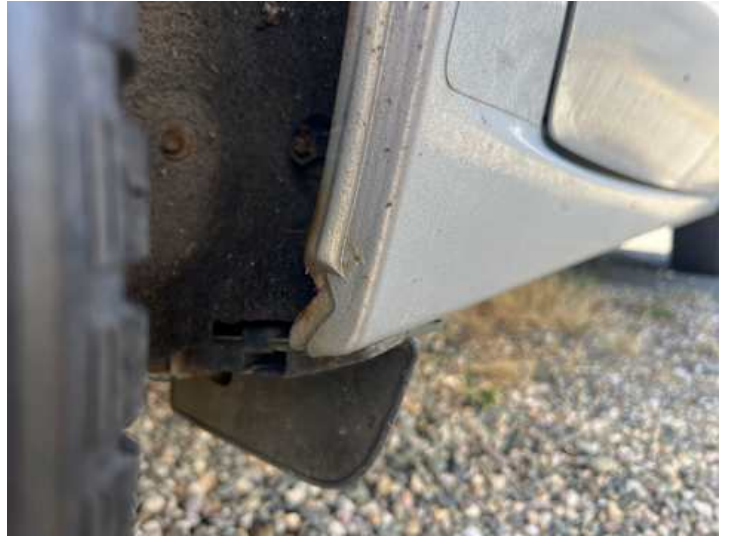
Schweller rechts (Rost)

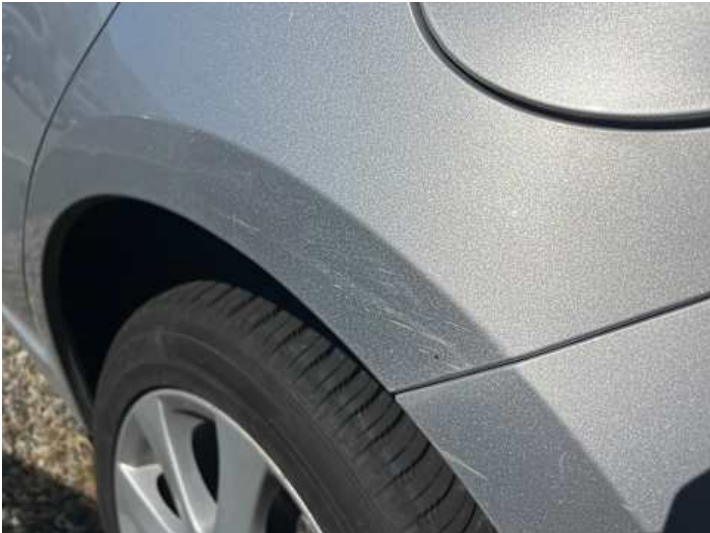
Seitenteil hinten links (Lackschaden, Kratzer)

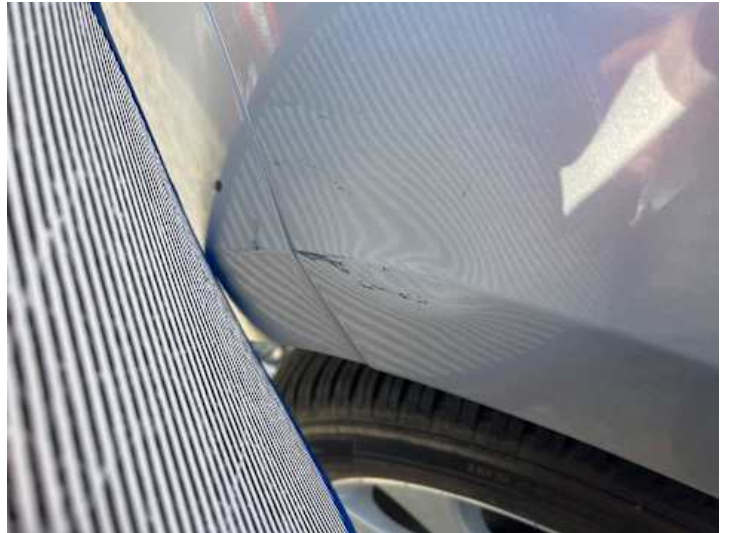
Seitenteil hinten rechts (Lackschaden, Kratzer, Delle)

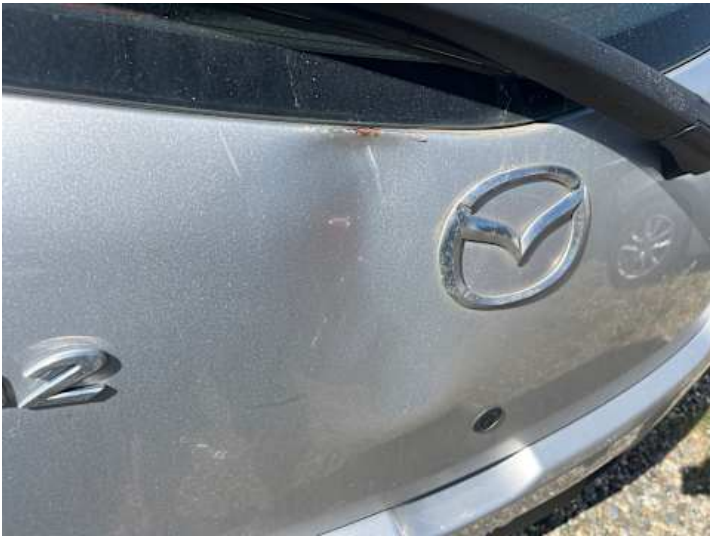
Heckklappe (Verformung, Lackschaden, Rost)

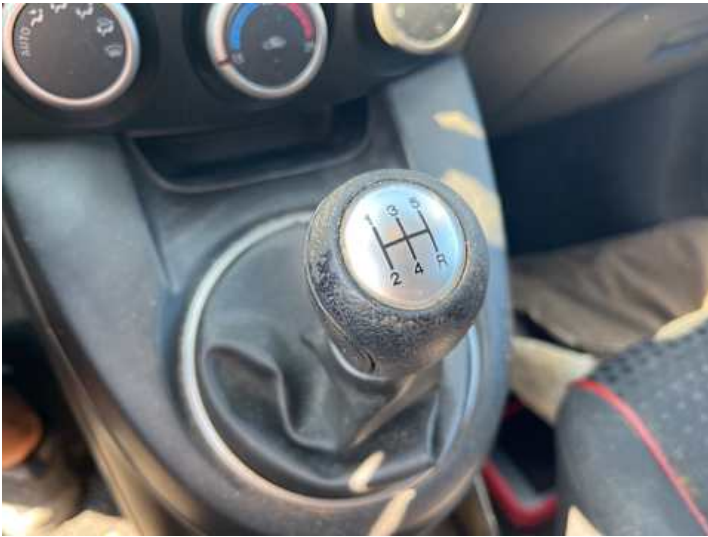
Innenraum (Verschleiß)

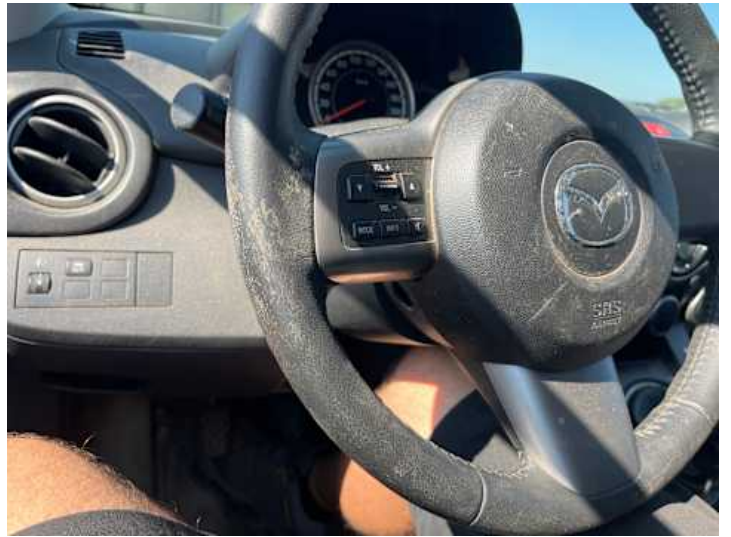
Innenraum (Verschleiß)
