## Mercedes-Benz Citan 109 CDI lang

EZ 11/2019 | Kastenwagen | Diesel | Schaltgetriebe | 88.697km  
Besteuerung: Differenzbesteuert (§25a UStG)  
Fahrzeugstandort: 26\*\*\*  
Fahrzeug aufgenommen am: 12.08.2026

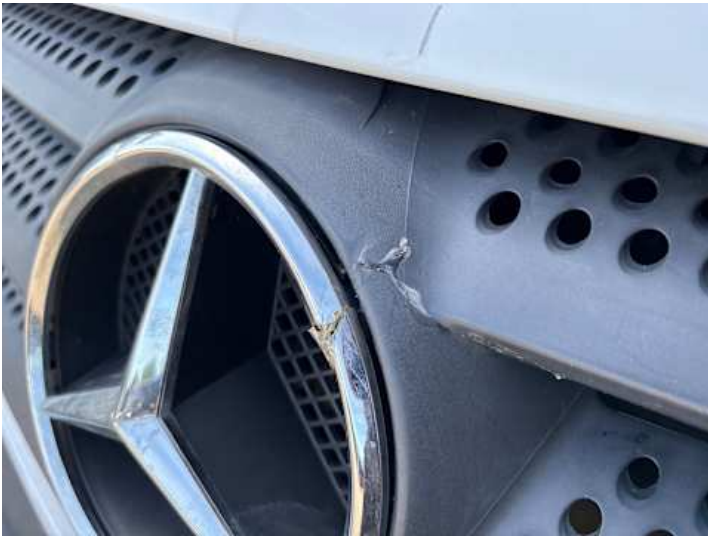
Stoßstange vorne (Riss/Bruch, Kratzer)

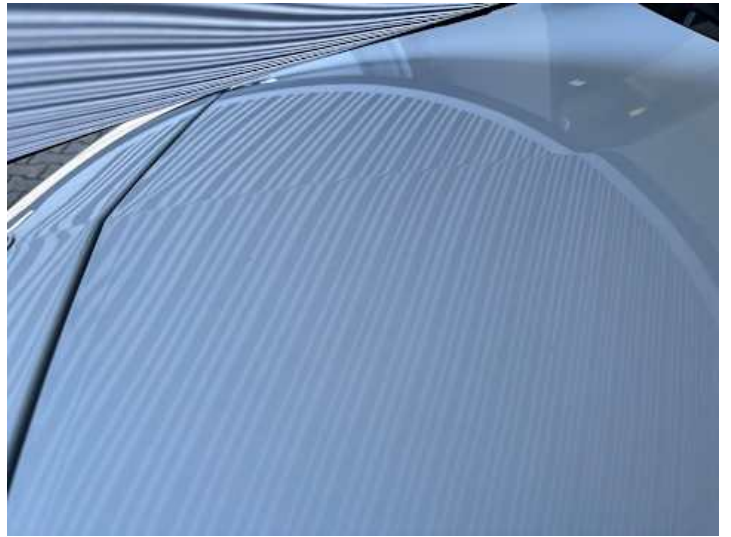
Motorhaube (Delle)

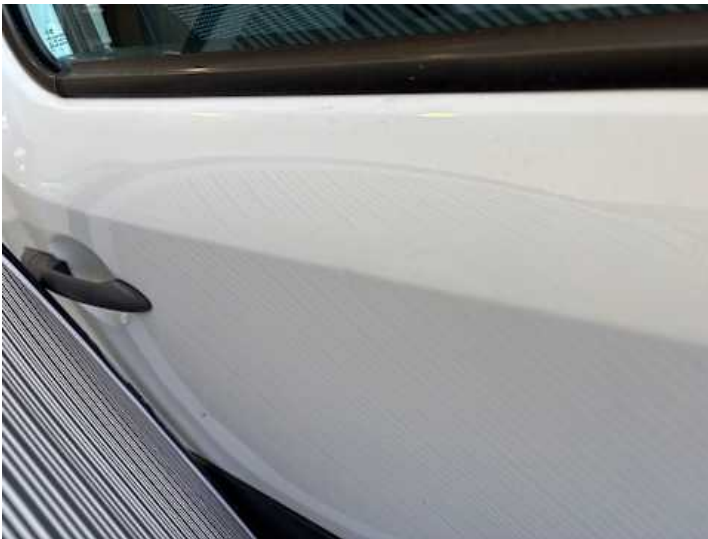
Beifahrertür (Delle)

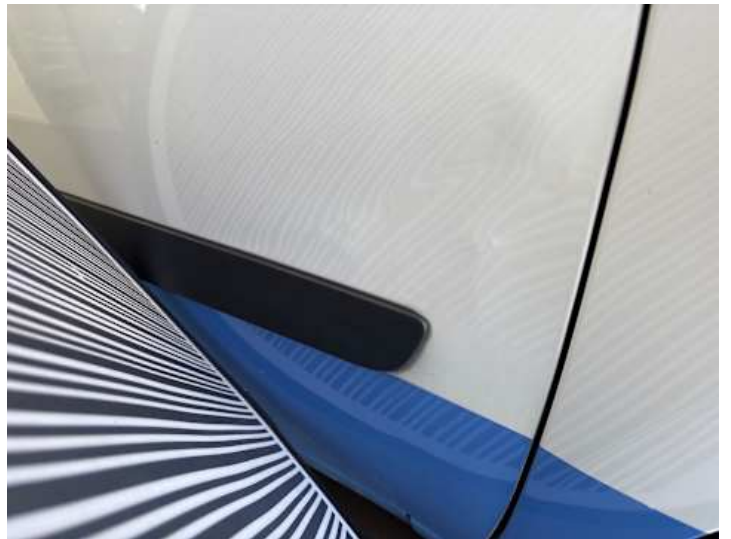
Beifahrertür (Verformung)

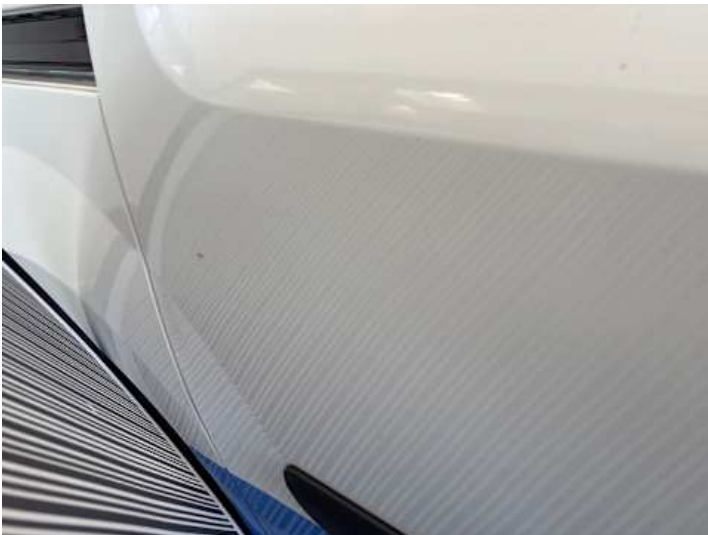
Türe hinten rechts (Verformung)

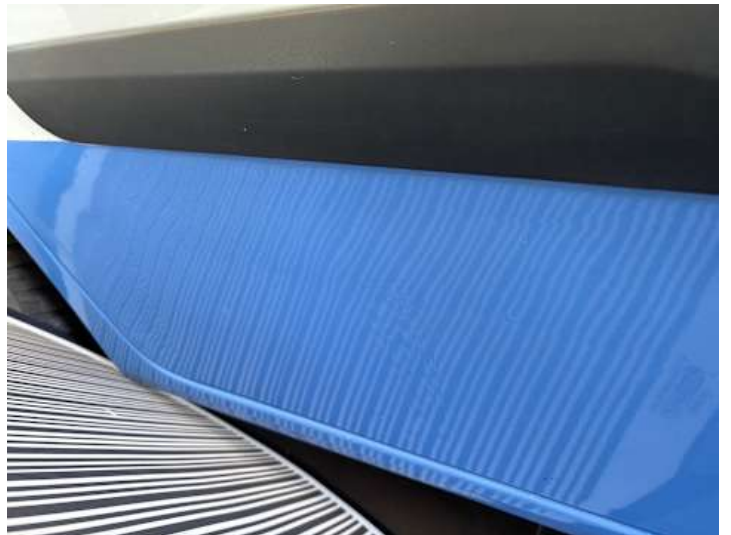
Türe hinten rechts (Verformung)

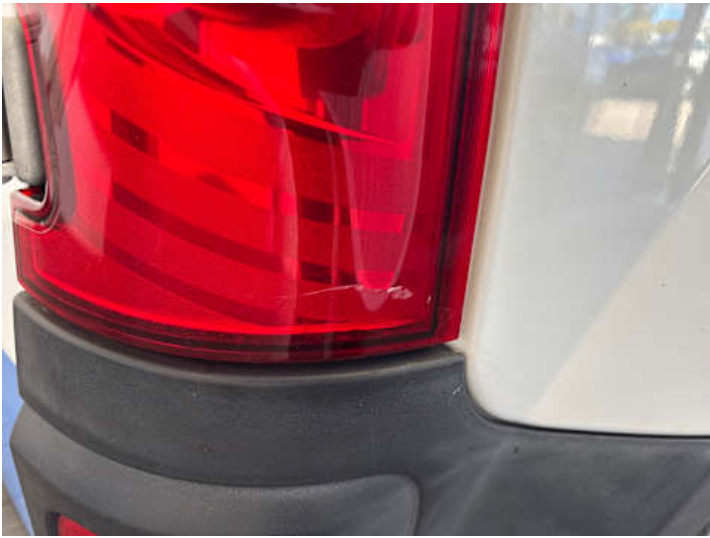
Rücklicht (rechts) (Riss/Bruch)

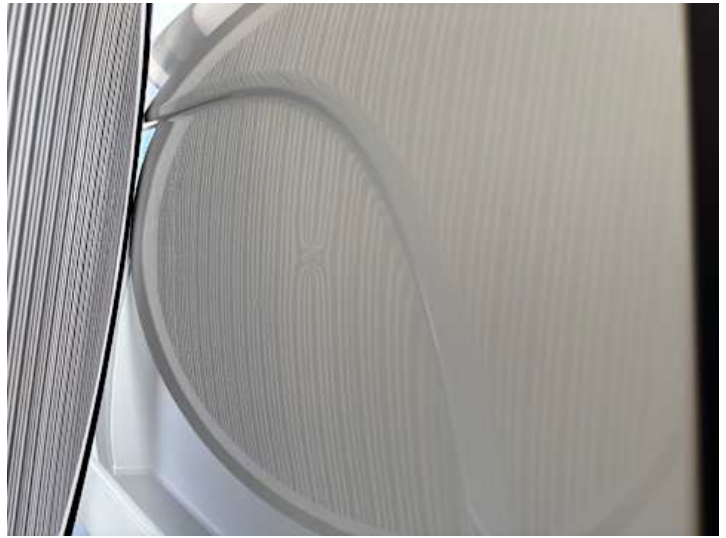
Seitenteil hinten links (Delle)

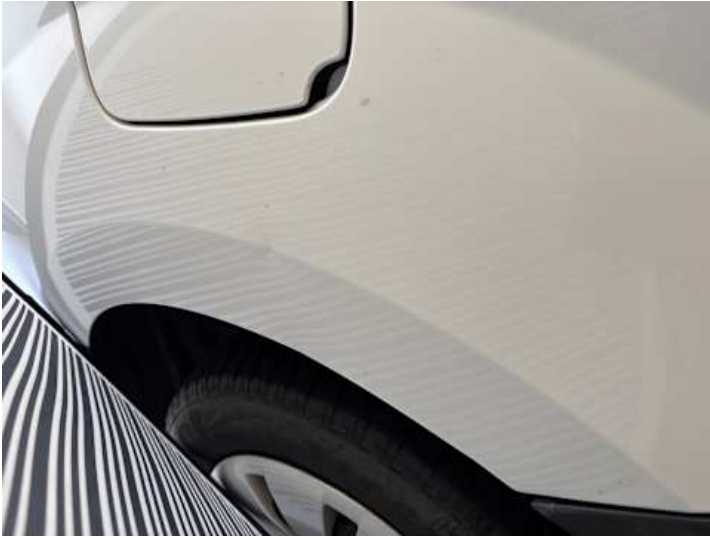
Seitenteil hinten links (Delle)

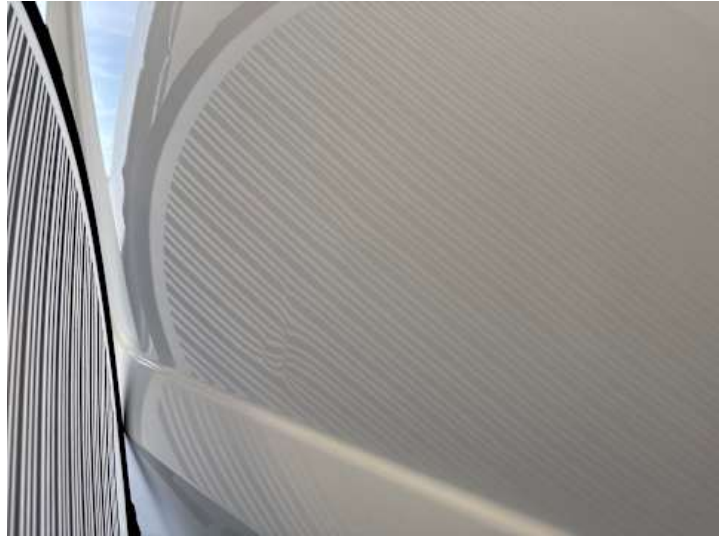
Seitenteil hinten links (Delle)

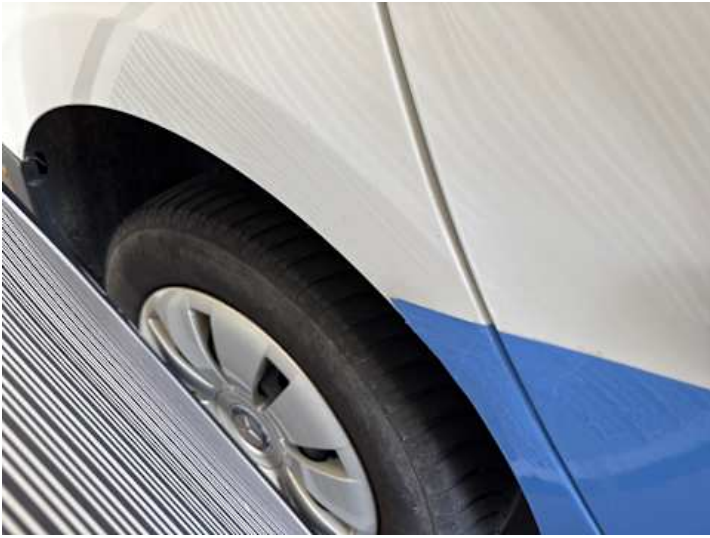
Seitenteil hinten rechts (Verformung, Lackschaden)

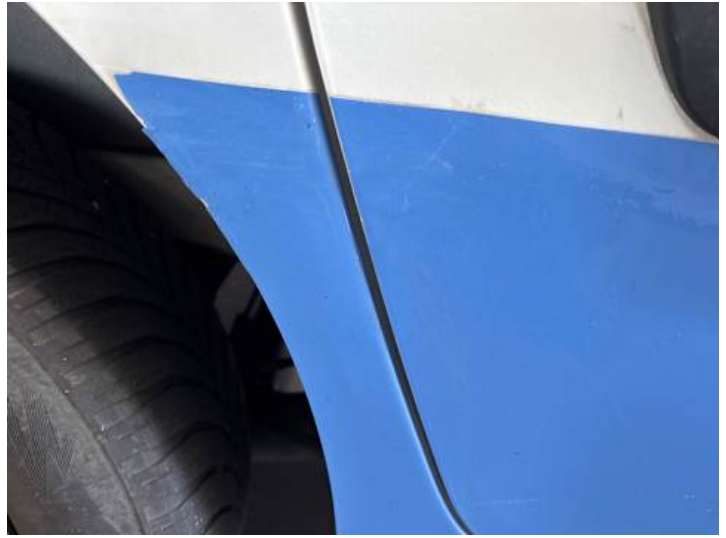
Seitenteil hinten rechts (Verformung, Lackschaden)

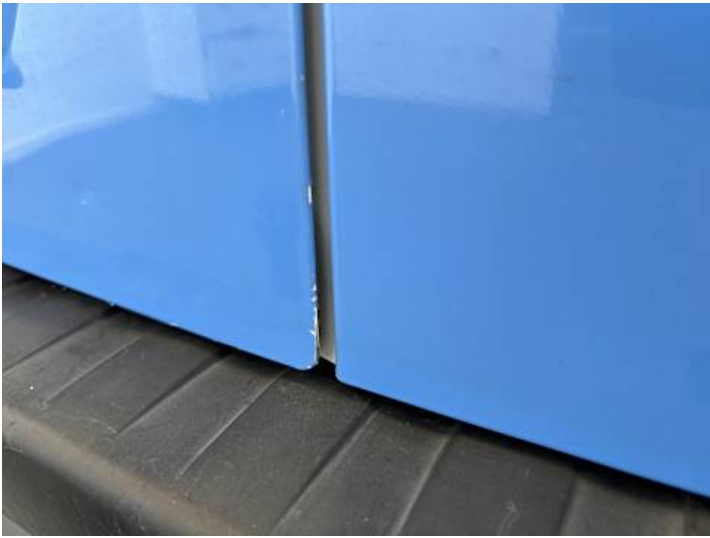
Heckklappe (Lackschaden)

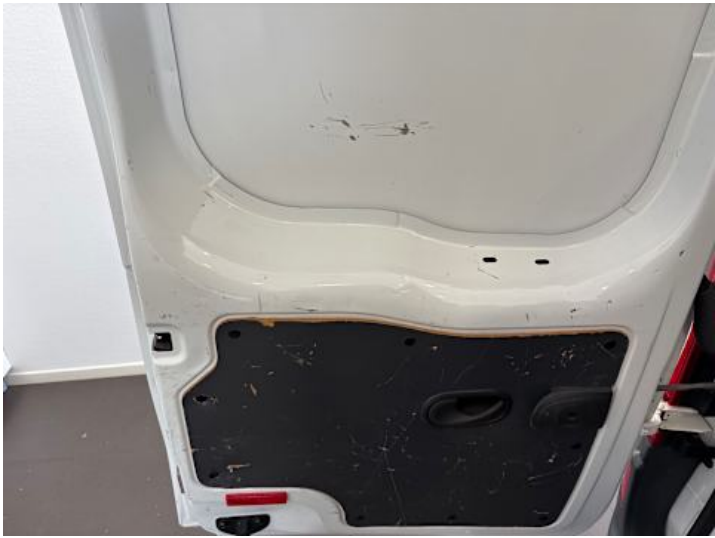
Heckklappe (Kratzer, Lackschaden, Delle)

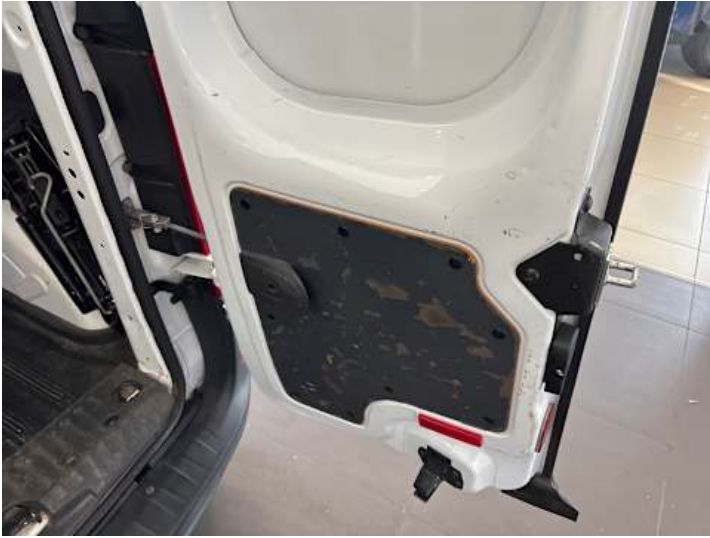
Heckklappe (Kratzer, Lackschaden, Delle)

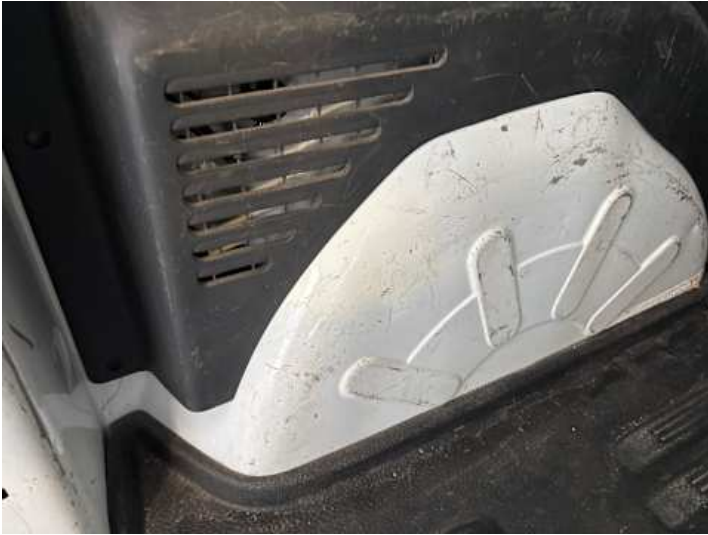
Innenraum (Diverse Schäden)

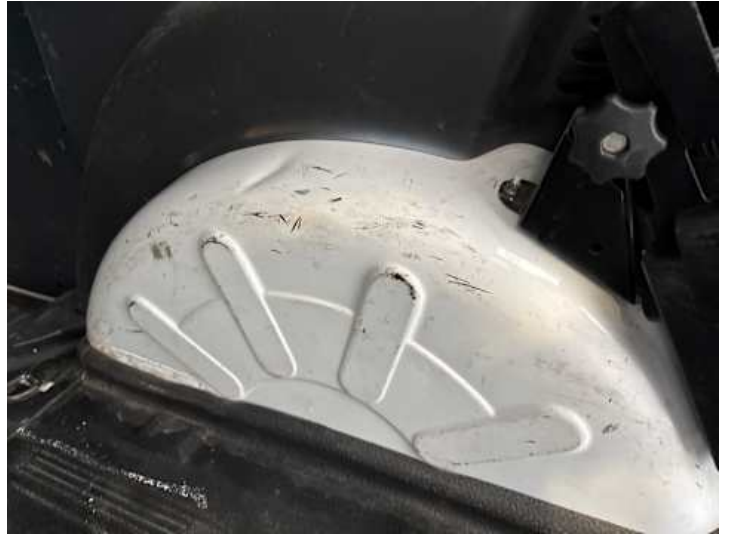
Innenraum (Diverse Schäden)
