## Fiat Punto Pop

EZ 02/2015 | Kleinwagen | Benzin | Schaltgetriebe | 104.992km

Fahrzeug aufgenommen am: 04.08.2026

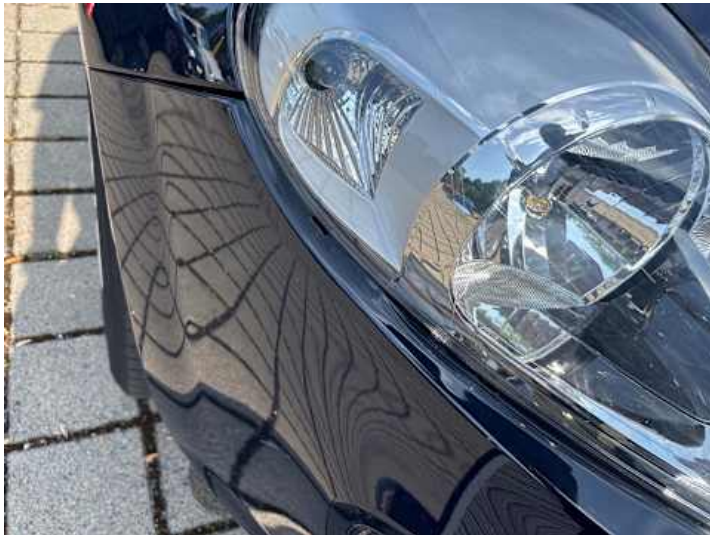
Stoßstange vorne (Spaltmaße ungenau)

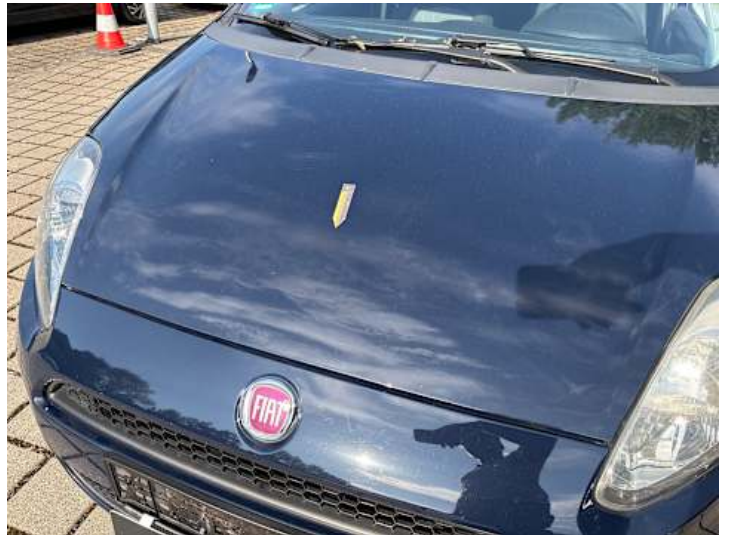
Motorhaube (Delle, Verformung)

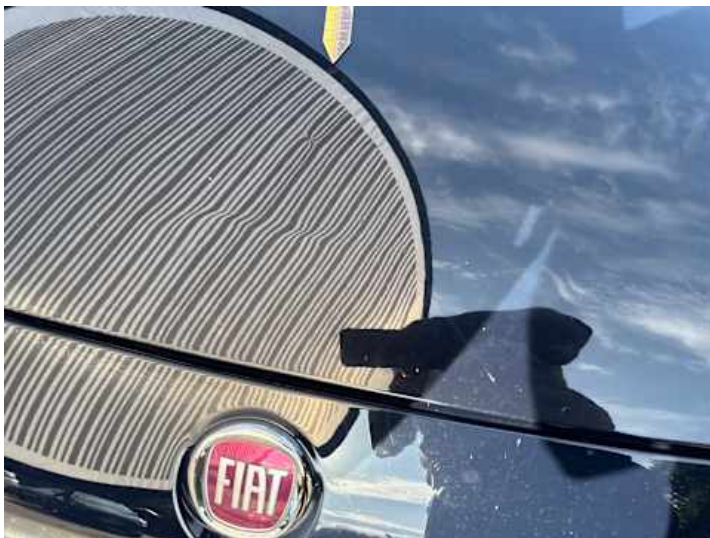
Motorhaube (Delle, Verformung)

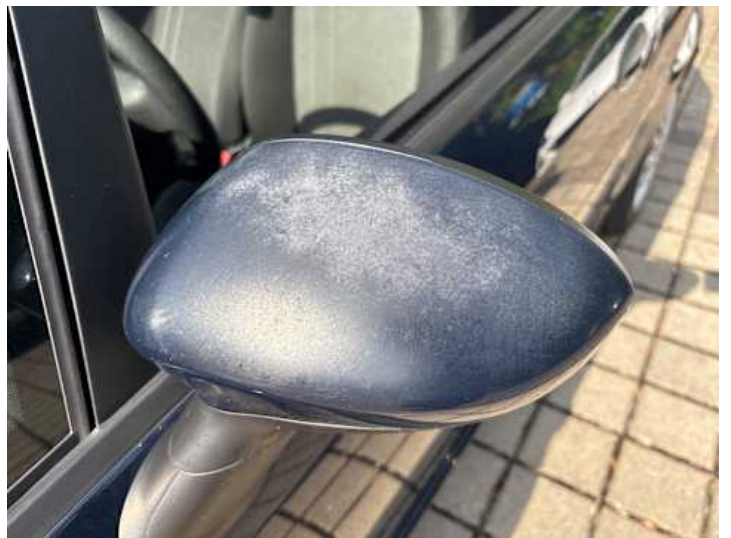
Fahrtür (Lackschaden)

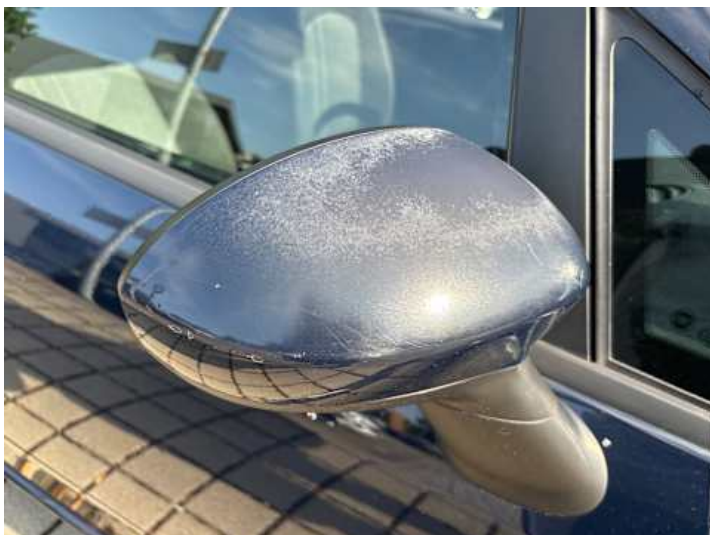
Beifahrtür (Lackschaden, Kratzer)

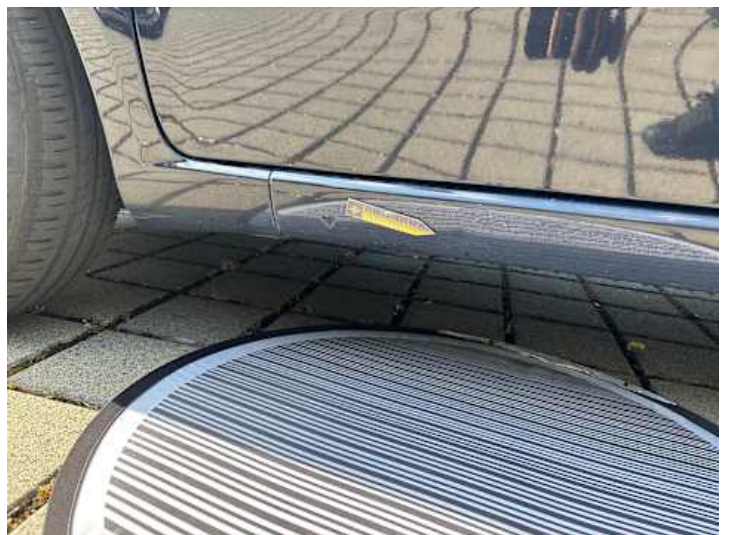
Schweller links (Kratzer, Delle)

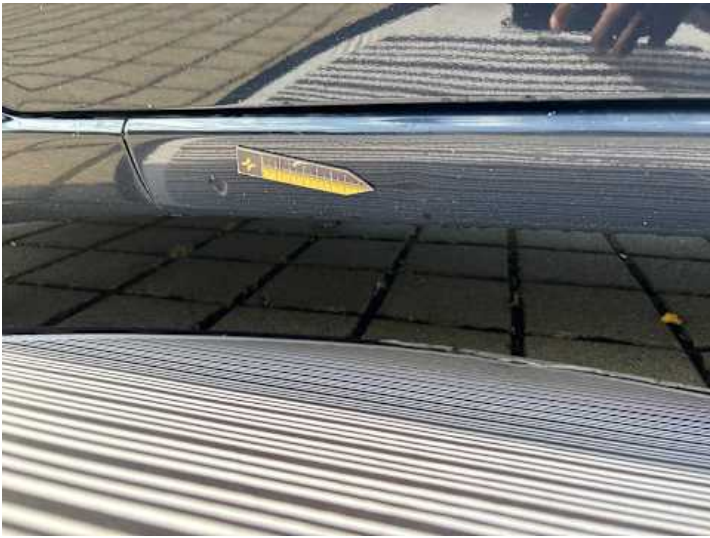
Schweller links (Kratzer, Delle)

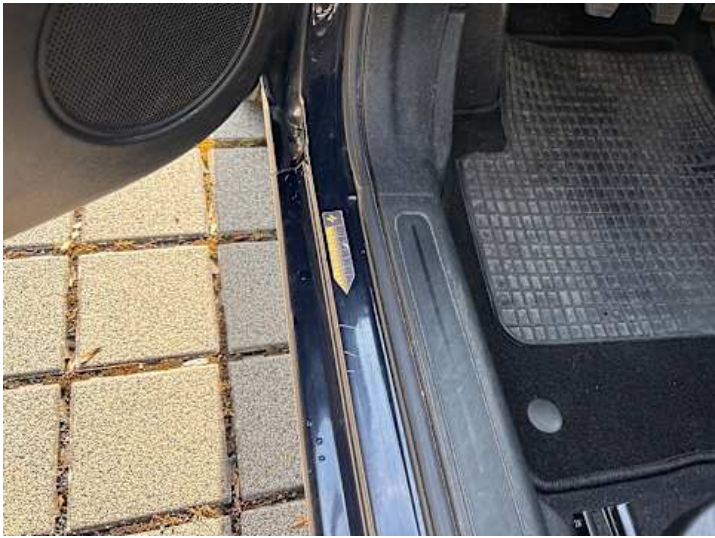
Schweller links (Kratzer, Delle)

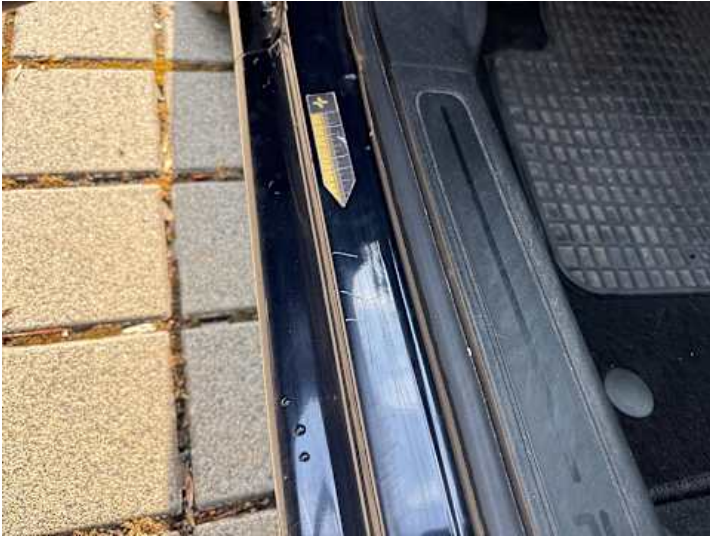
Schweller links (Kratzer, Delle)

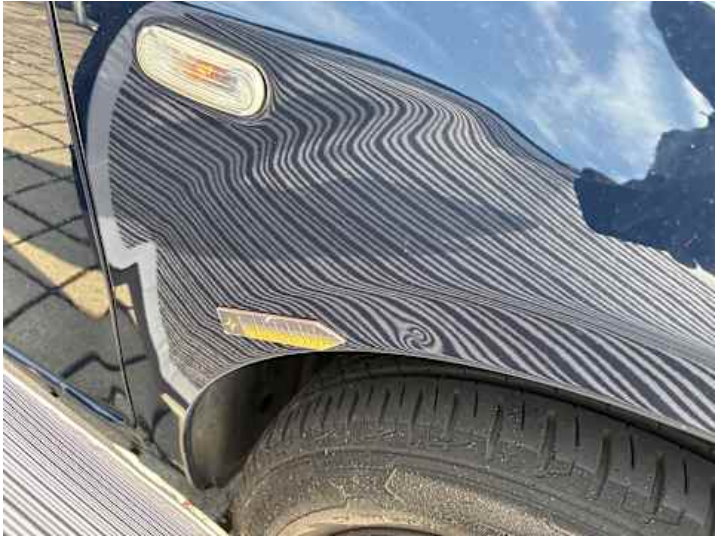
Kotflügel vorne rechts (Delle)

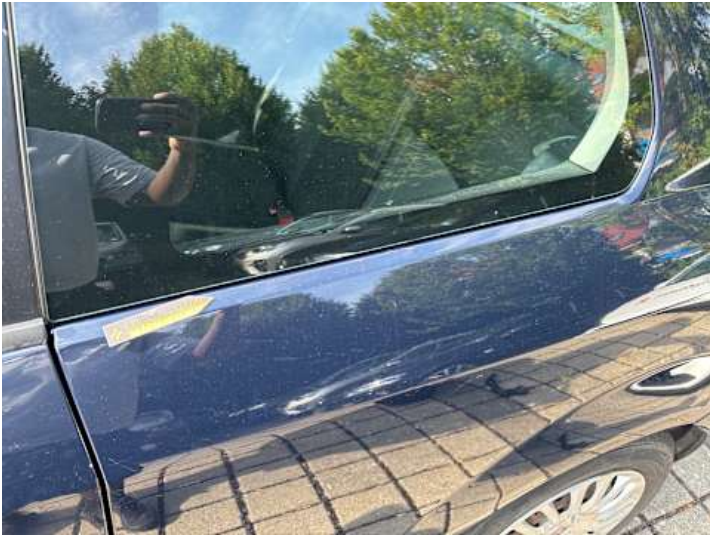
Seitenteil hinten links (Kratzer)

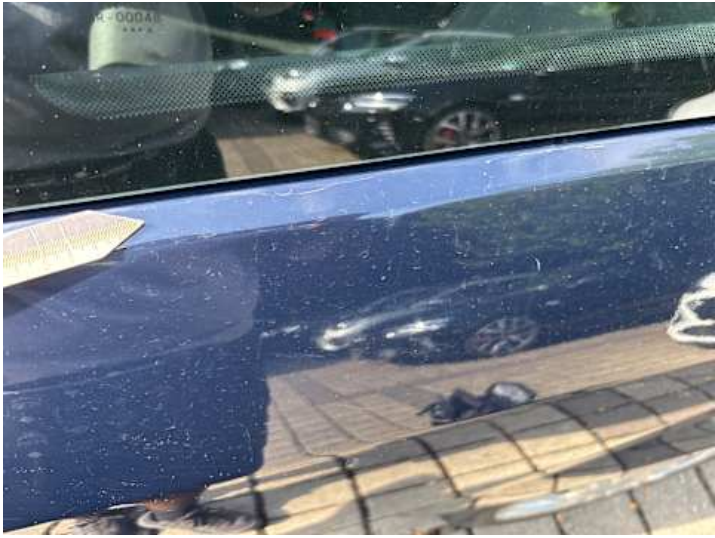
Seitenteil hinten links (Kratzer)

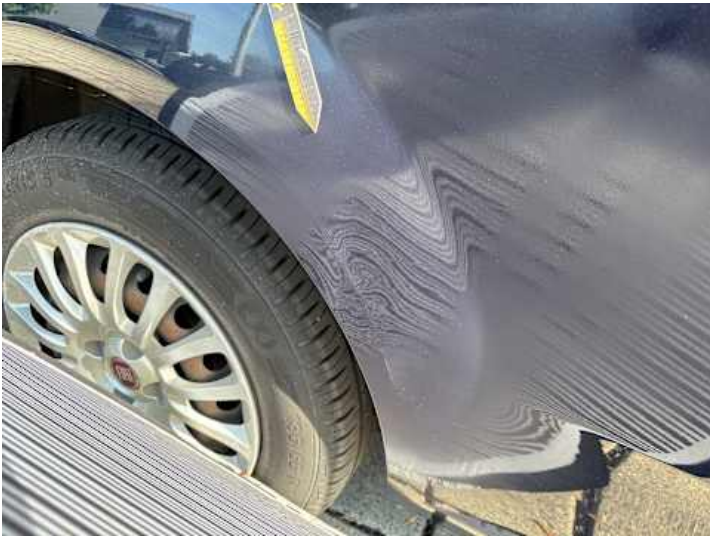
Seitenteil hinten rechts (Lackschaden, Kratzer, Delle)

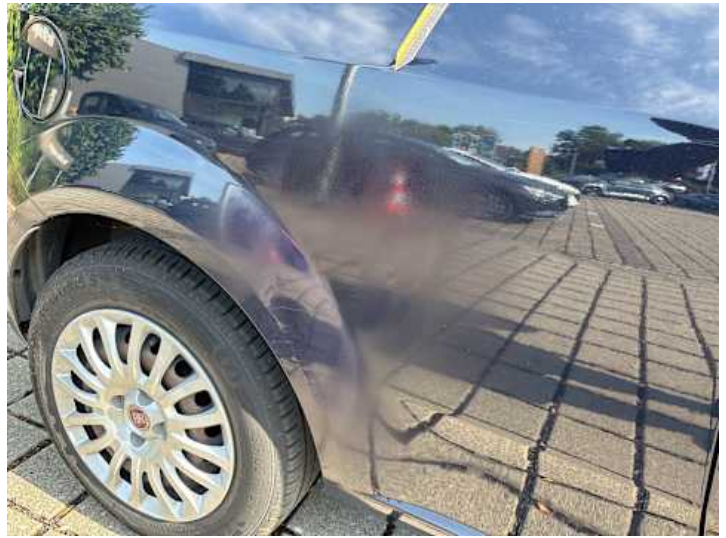
Seitenteil hinten rechts (Lackschaden, Kratzer, Delle)

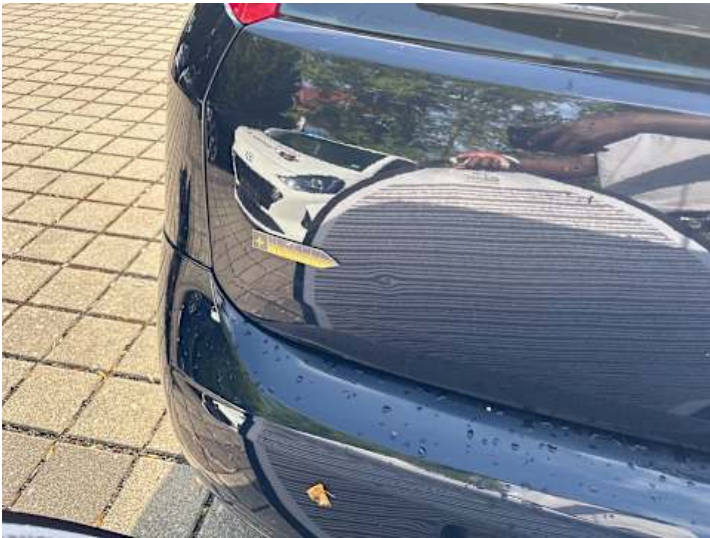
Heckklappe (Unsachgemäß instand gesetzt, Delle)

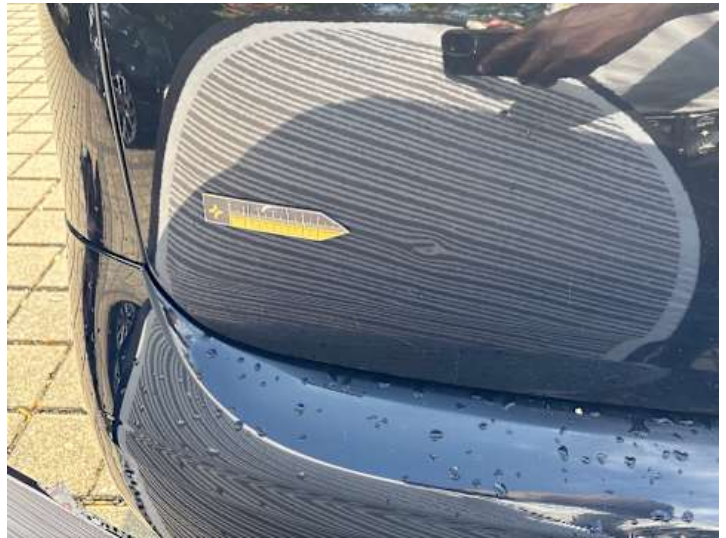
Heckklappe (Unsachgemäß instand gesetzt, Delle)

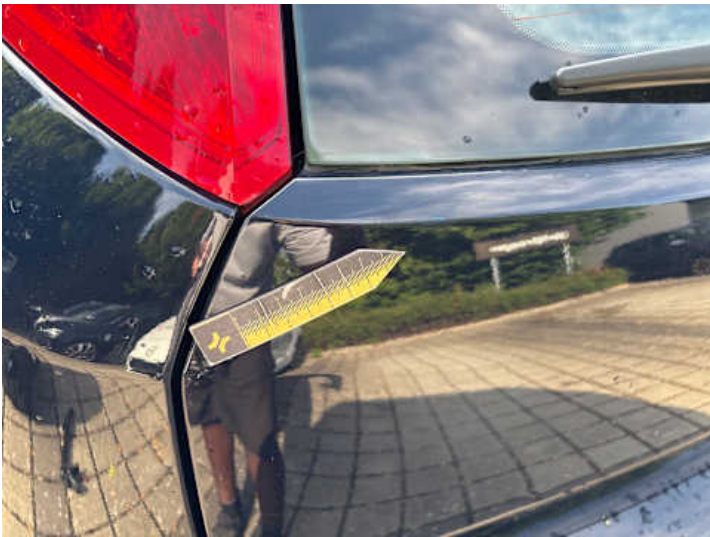
Heckklappe (Unsachgemäß instand gesetzt, Delle)

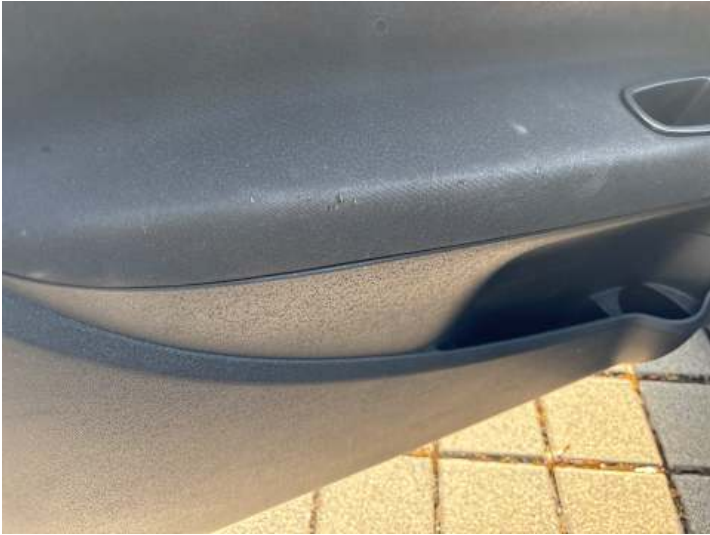
Innenraum (Verschleiß)
