## Volkswagen Touran Cool BlueMotion

EZ 03/2014 | Van | Diesel | Automatikgetriebe | 167.119km  
Besteuerung: Differenzbesteuert (§24 UStG)  
Fahrzeugstandort: 87\*\*\*  
Fahrzeug aufgenommen am: 23.07.2026

# Hinweise zum Zustandsbericht

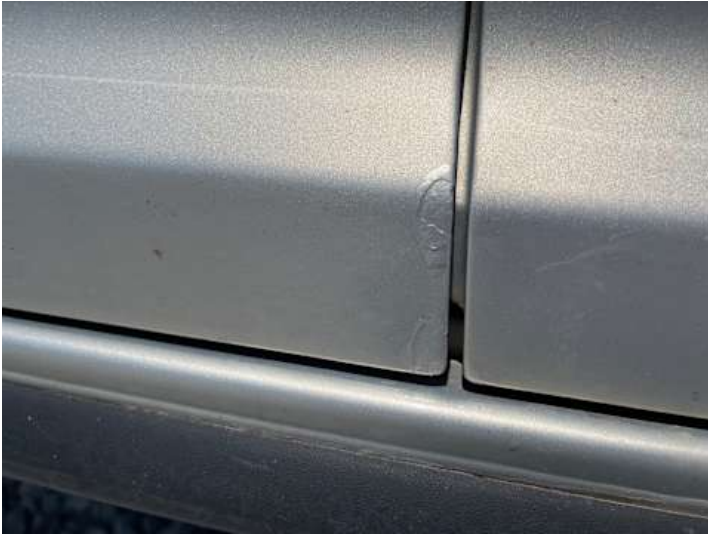
Fahrertür (Lackschaden)

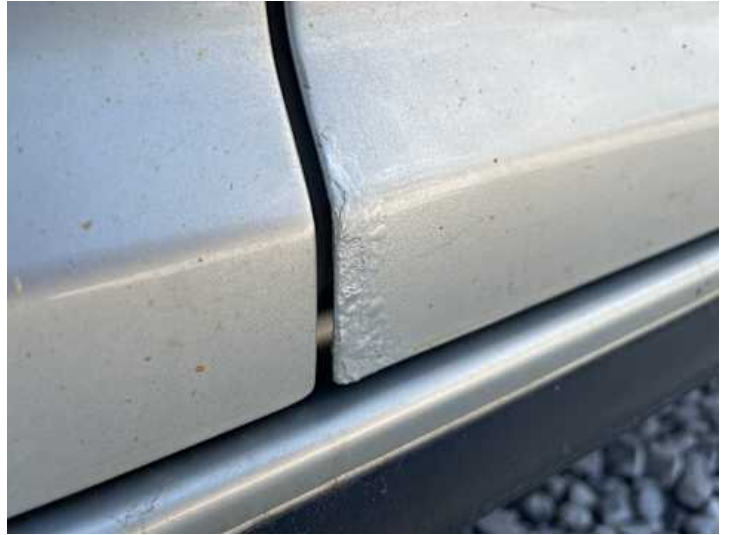
Beifahrertür (Rost)

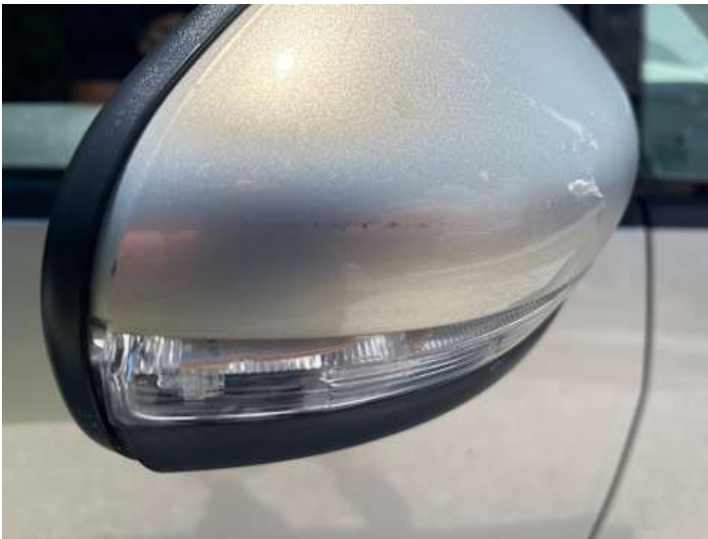
Beifahrertür (Kratzer, Lackschaden)

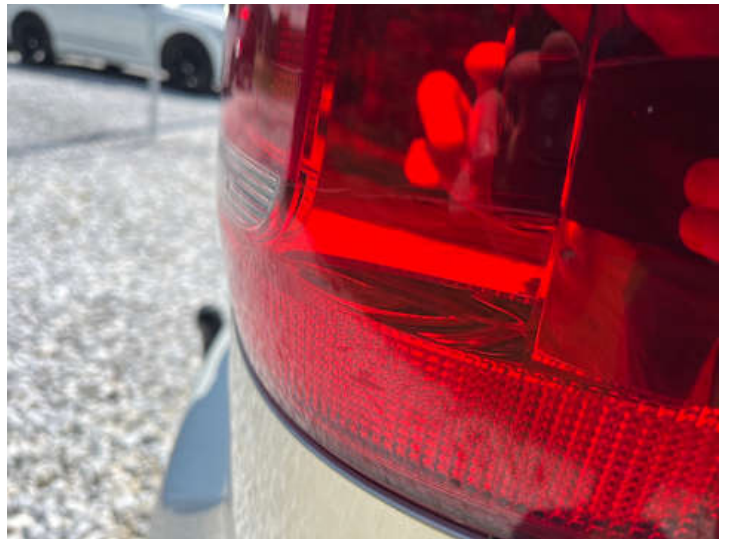
Rücklicht (rechts) (Kratzer)

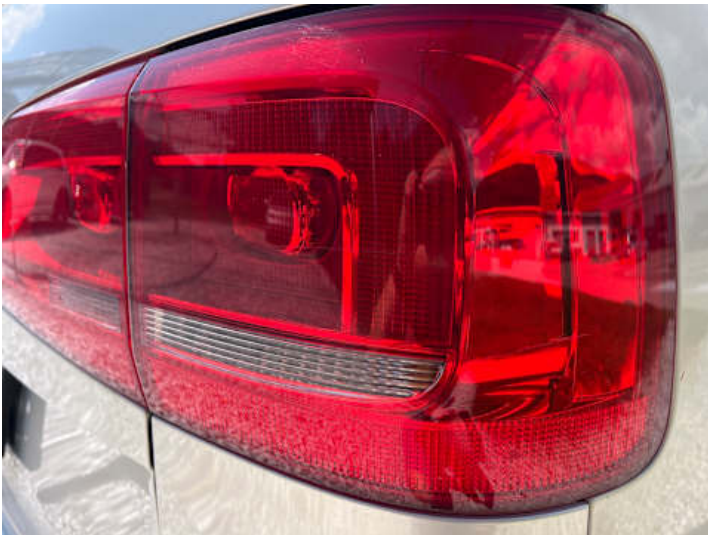
Rücklicht (links) (Kratzer)

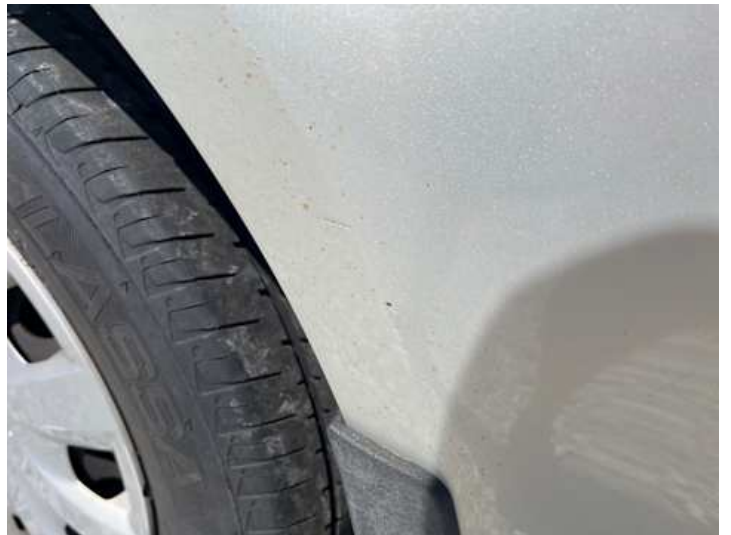
Stoßstange hinten (Kratzer, Lackschaden)

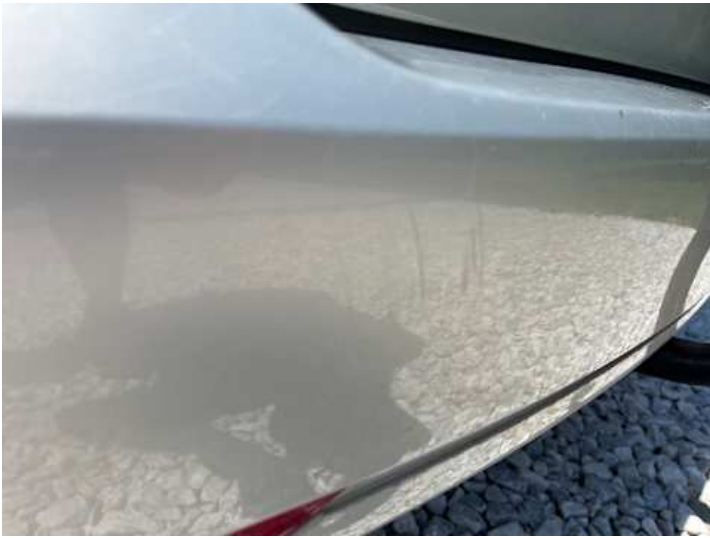
Stoßstange hinten (Kratzer, Lackschaden)

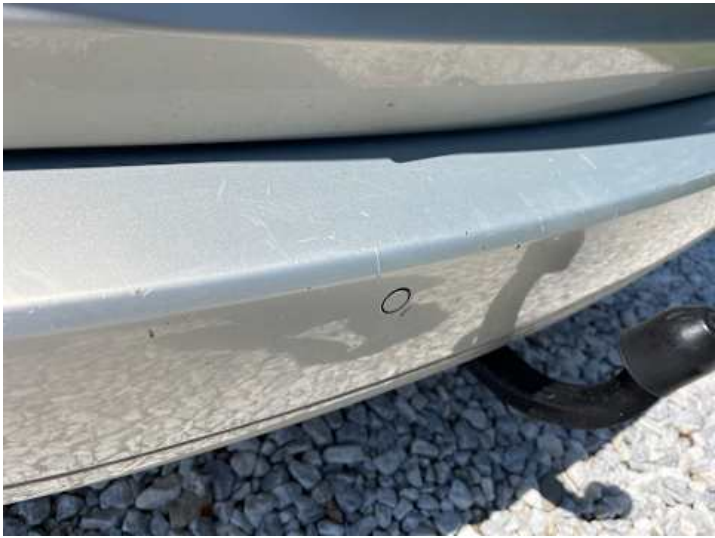
Stoßstange hinten (Kratzer, Lackschaden)

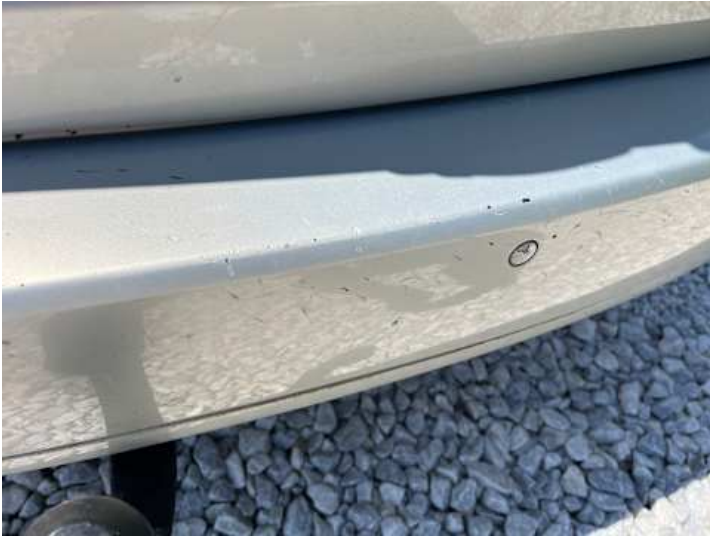
Stoßstange hinten (Kratzer, Lackschaden)

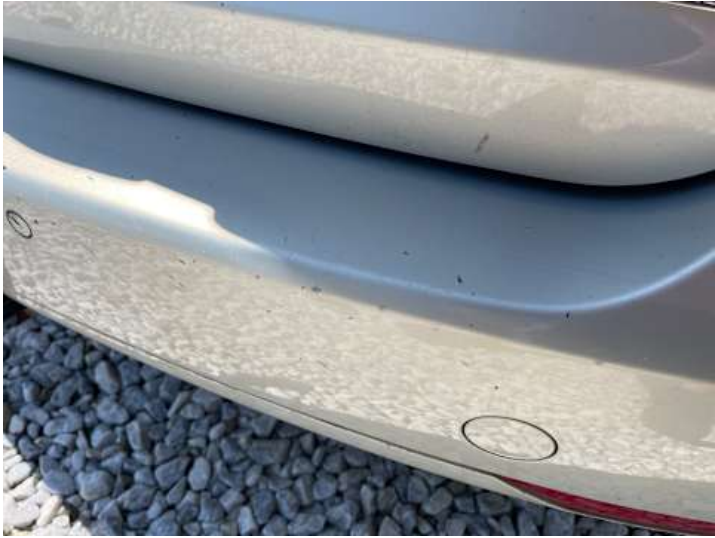
Stoßstange hinten (Kratzer, Lackschaden)

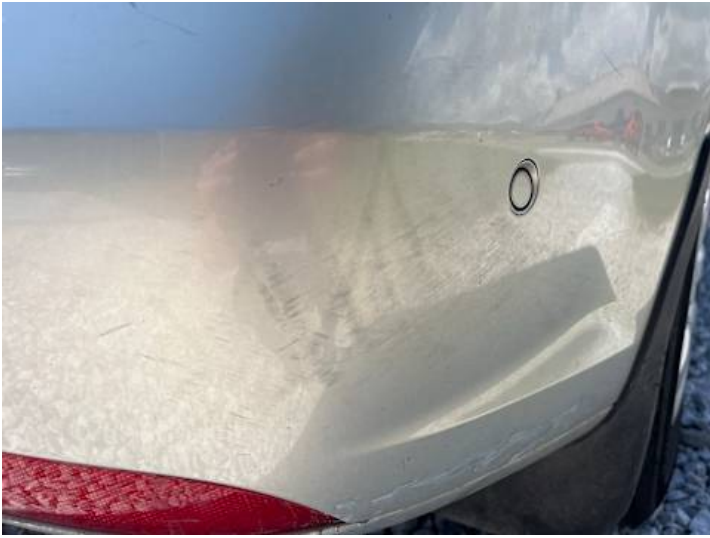
Stoßstange hinten (Kratzer, Lackschaden)

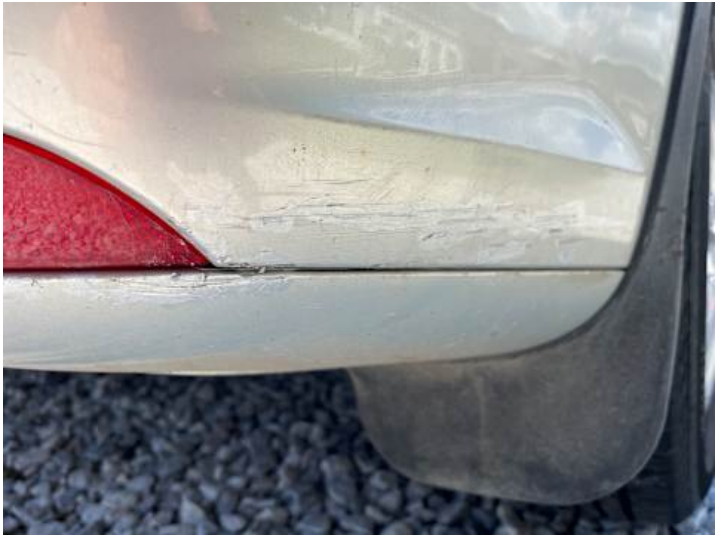
Stoßstange hinten (Kratzer, Lackschaden)

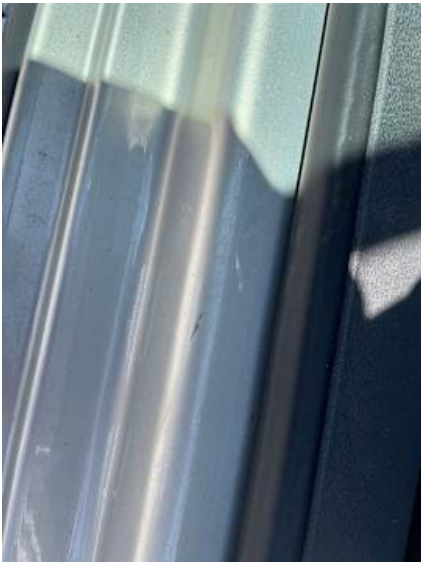
Schweller links (Kratzer)

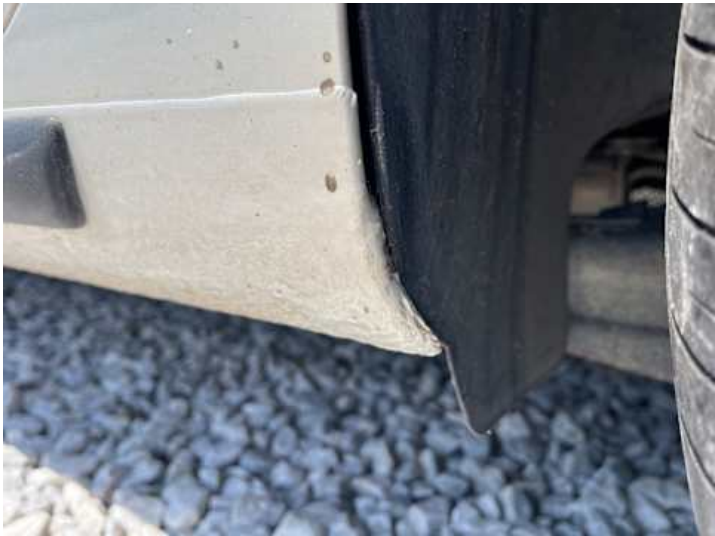
Schweller links (Rost)

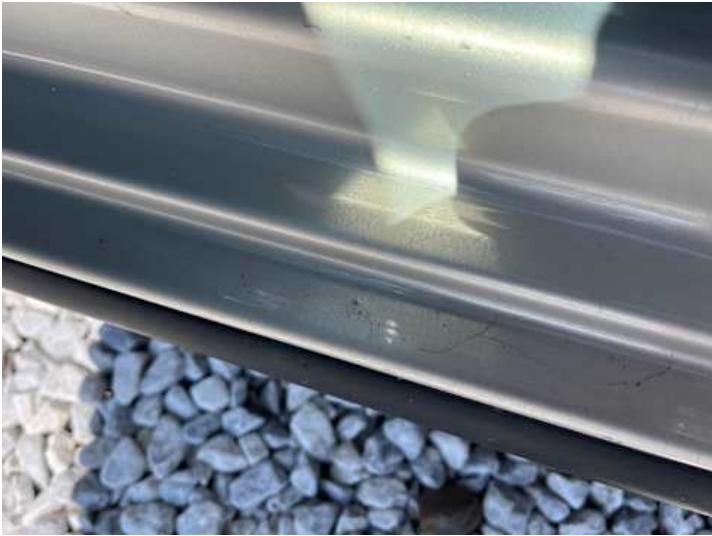
Schweller links (Rost)

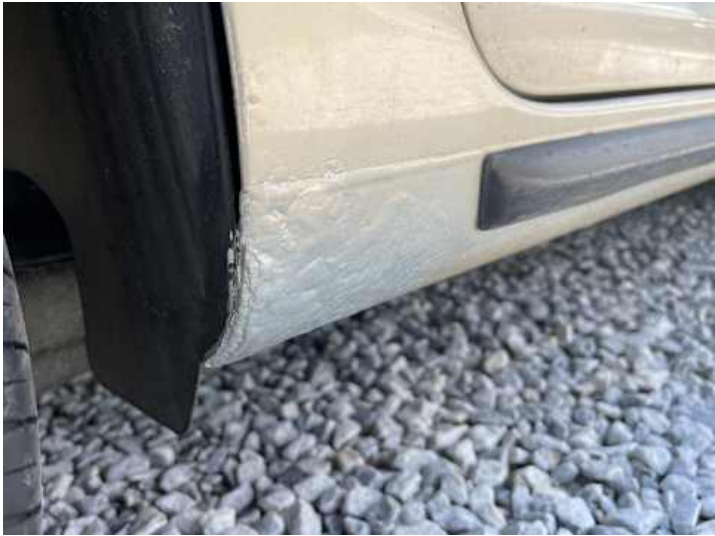
Schweller rechts (Rost)

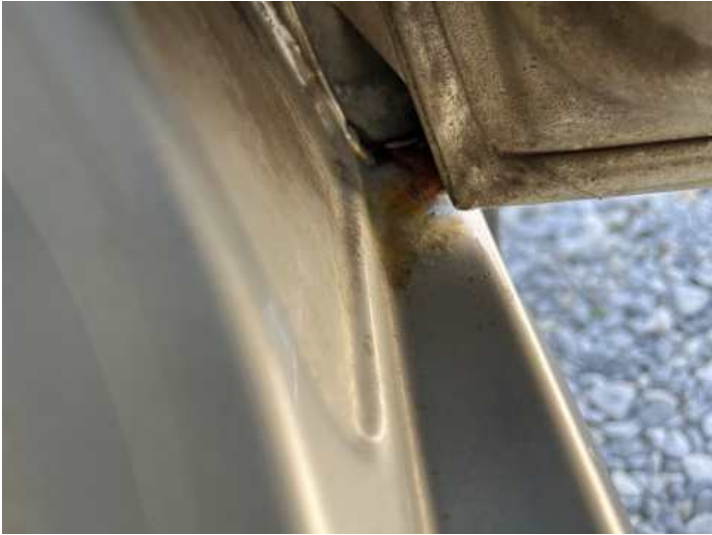
Schweller rechts (Rost)

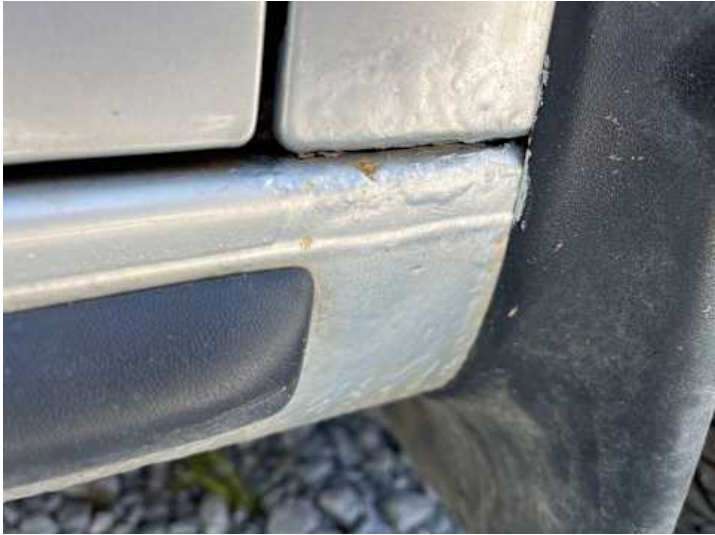
Schweller rechts (Rost)

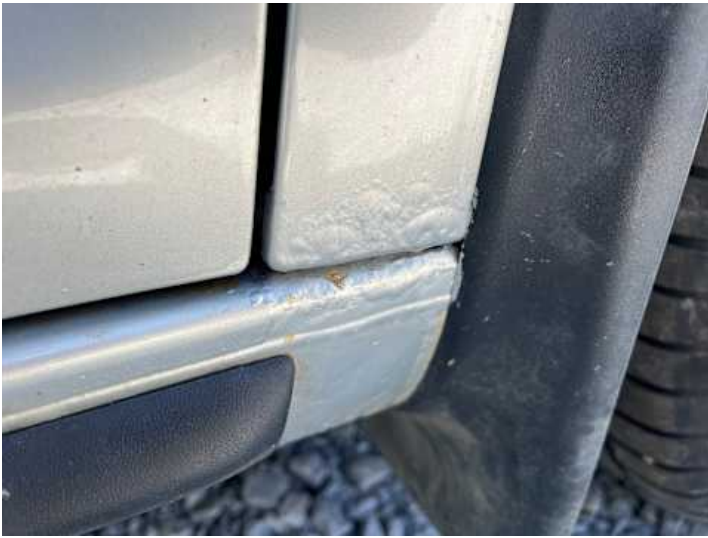
Kotflügel vorne rechts (Rost)

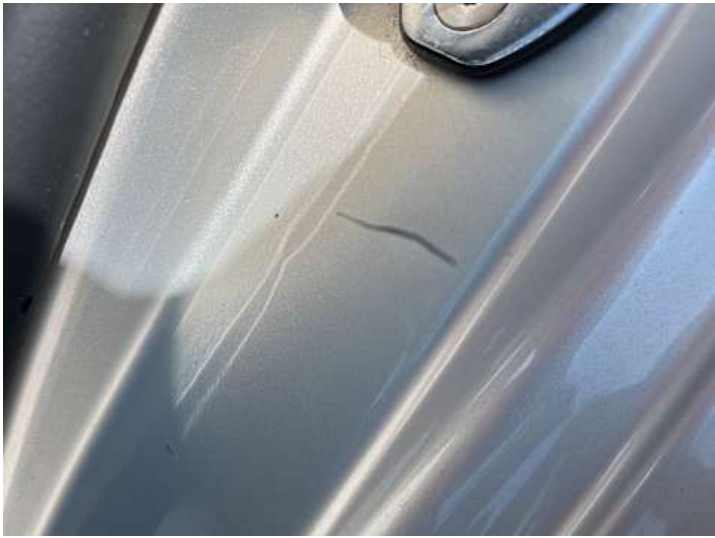
Seitenteil hinten links (Kratzer)

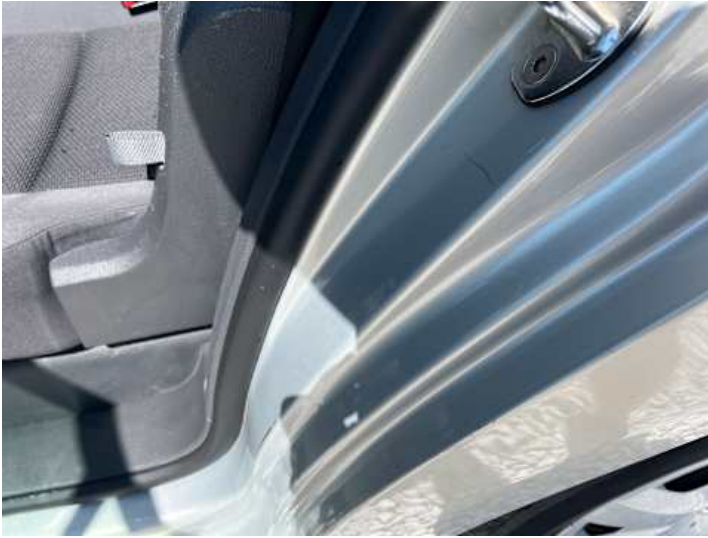
Seitenteil hinten links (Kratzer)

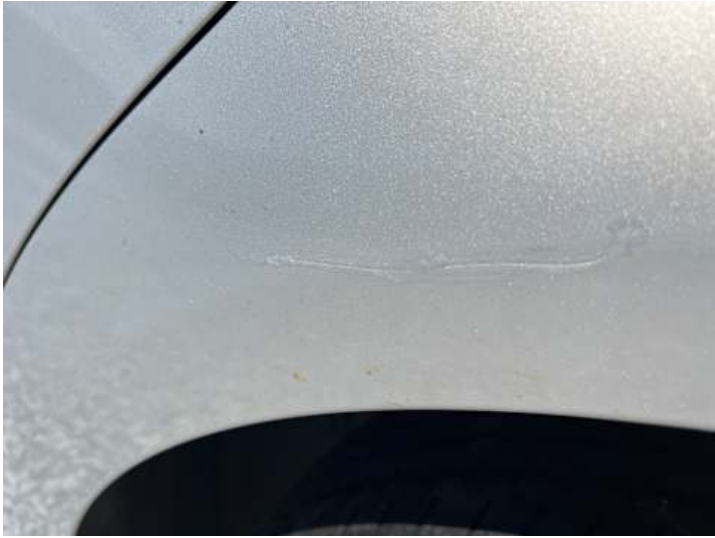
Seitenteil hinten links (Kratzer)

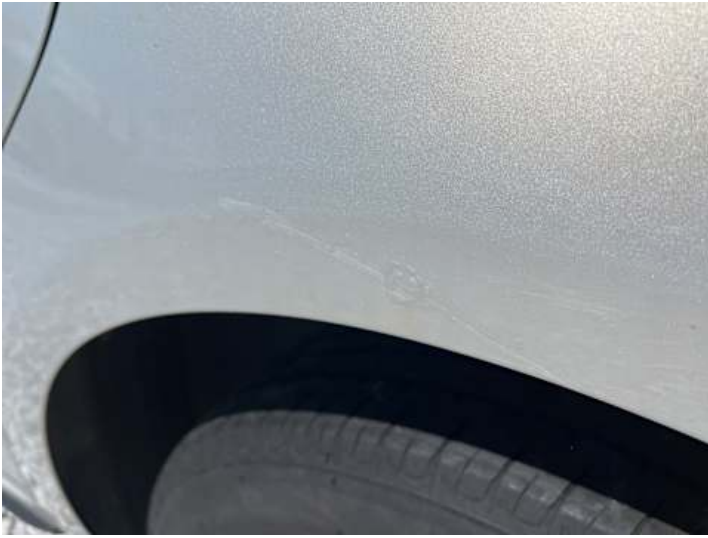
Seitenteil hinten links (Kratzer)

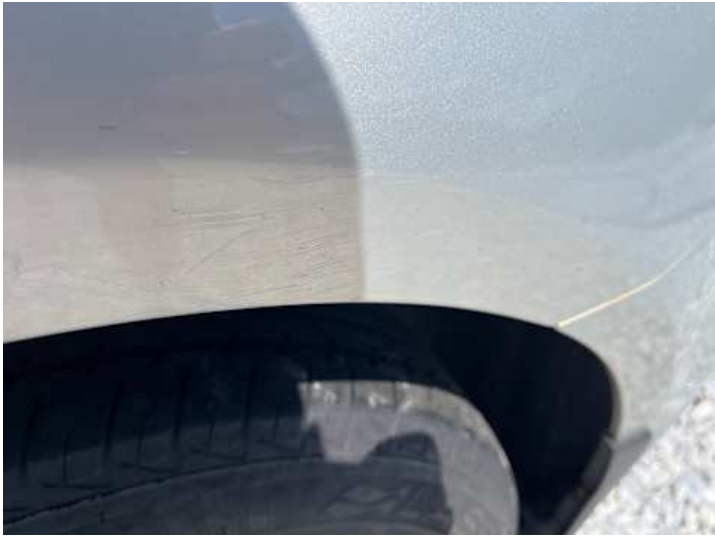
Seitenteil hinten links (Kratzer)

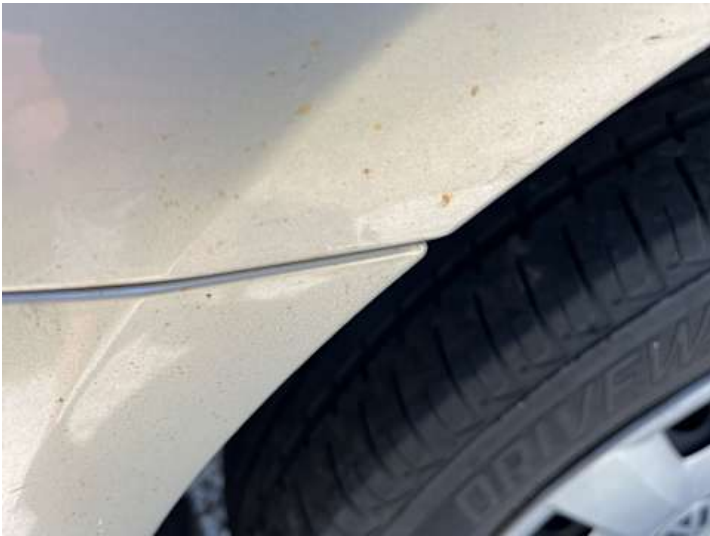
Seitenteil hinten rechts (Rost)

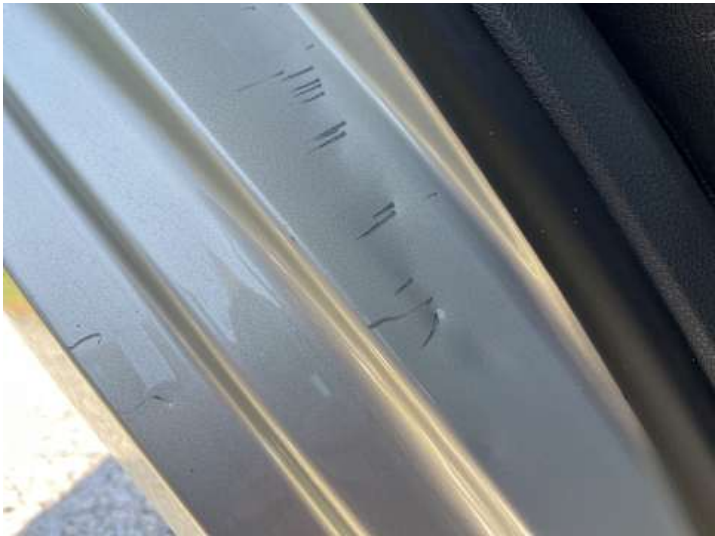
Seitenteil hinten rechts (Kratzer, Delle)

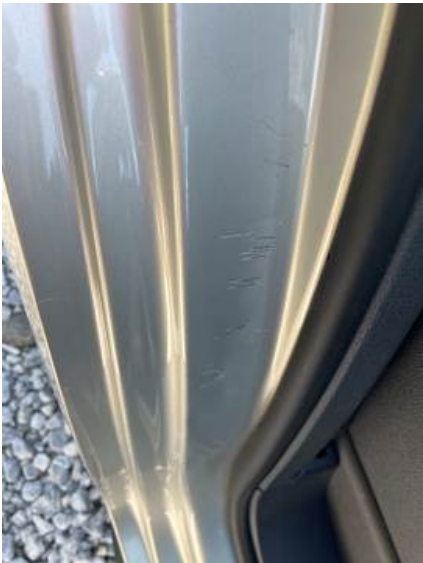
Seitenteil hinten rechts (Kratzer, Delle)

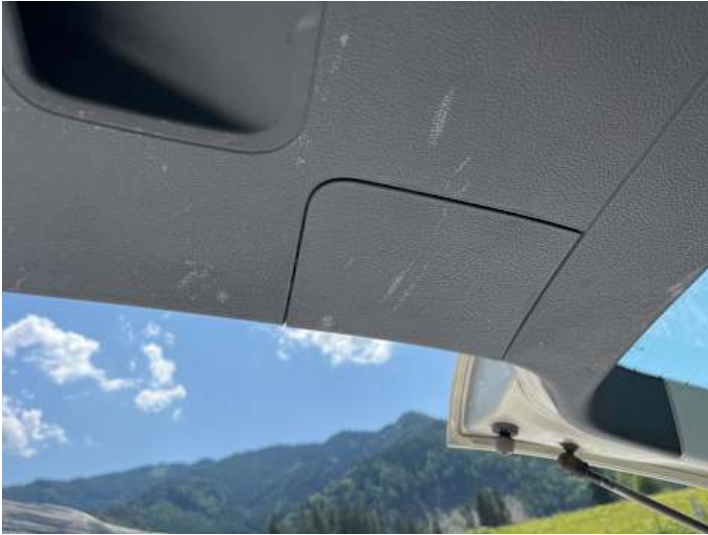
Innenraum (Kratzer)

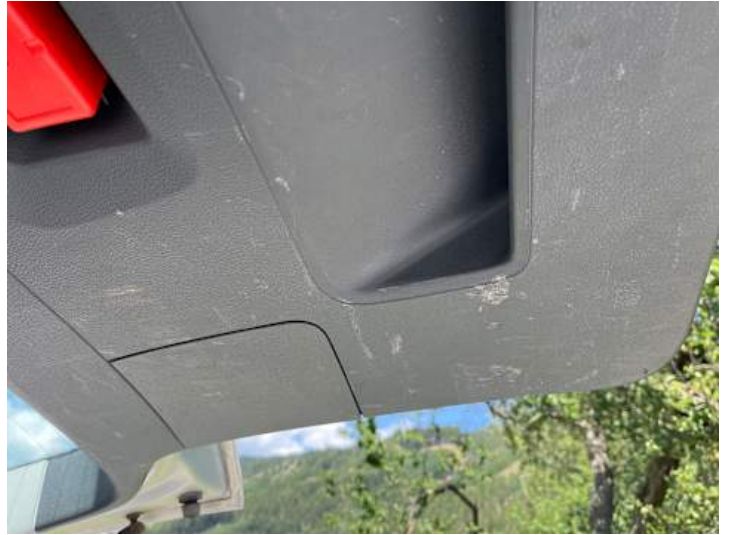
Innenraum (Kratzer)
