## Volkswagen Polo Match

EZ 09/2012 | Kleinwagen | Benzin | Schaltgetriebe | 68.536km  
Besteuerung: Differenzbesteuert (§25a UStG)  
Fahrzeugstandort: 93\*\*\*  
Fahrzeug aufgenommen am: 06.08.2026

# Hinweise zum Zustandsbericht

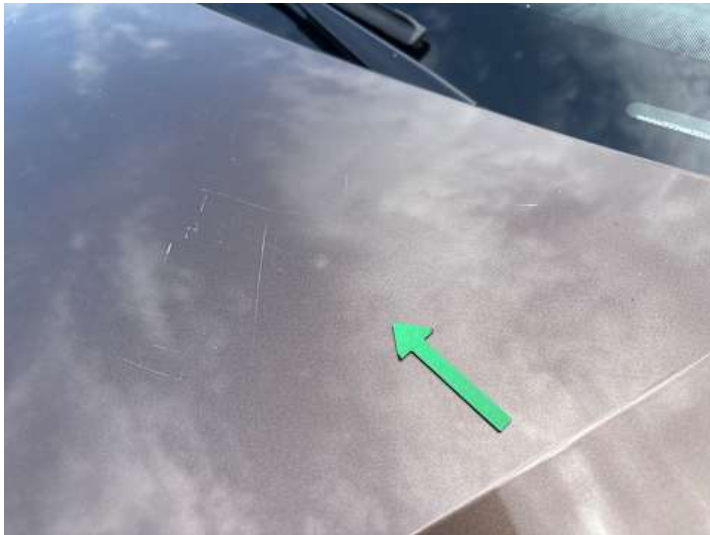
Motorhaube (Kratzer)

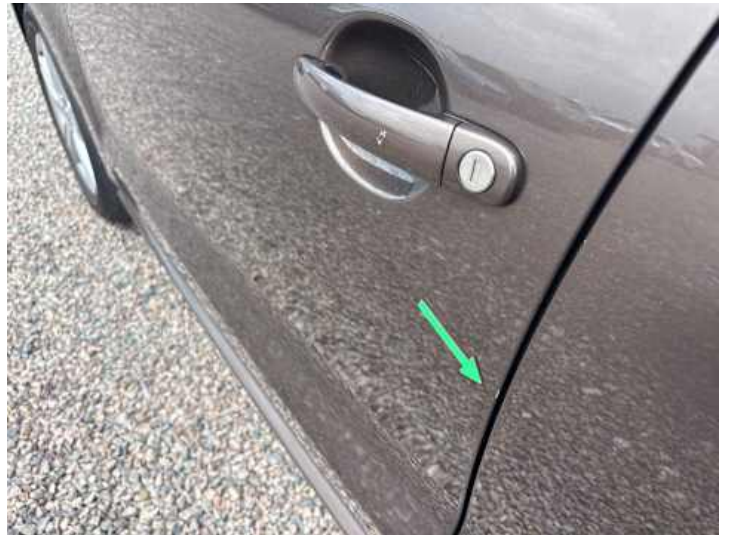
Fahrrertür (Kratzer)

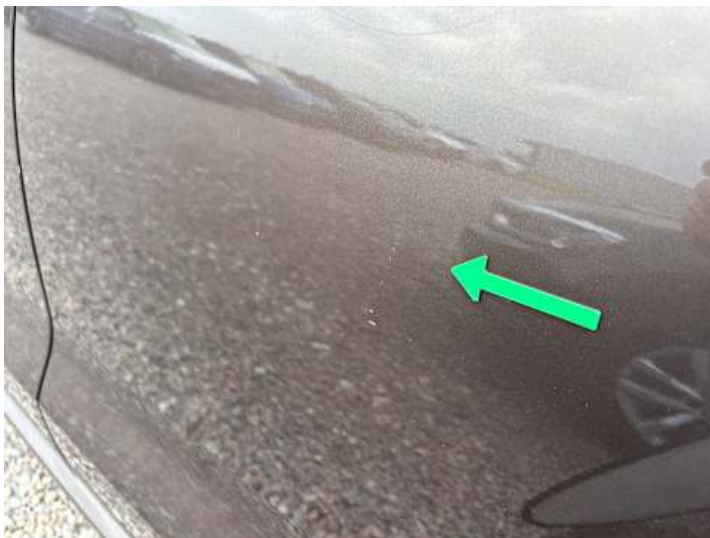
Türe hinten links (Kratzer)

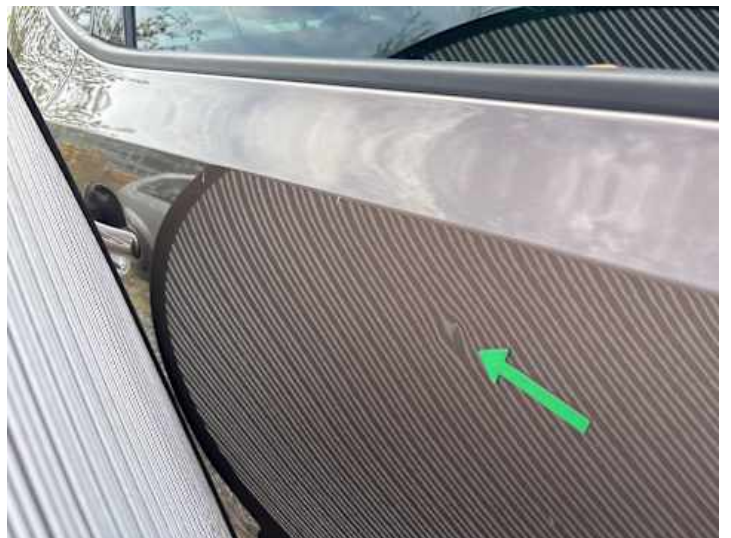
Türe hinten rechts (Delle)

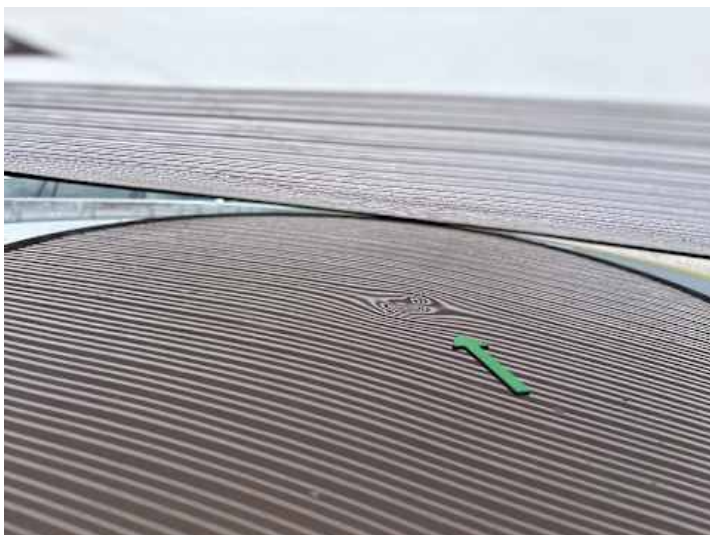
Dach (Delle)

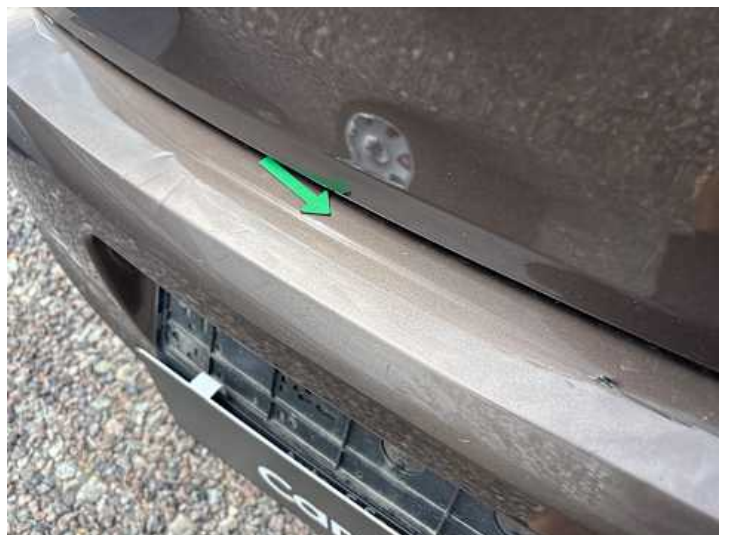
Stoßstange hinten (Lackschaden, Verformung, Riss/Bruch)

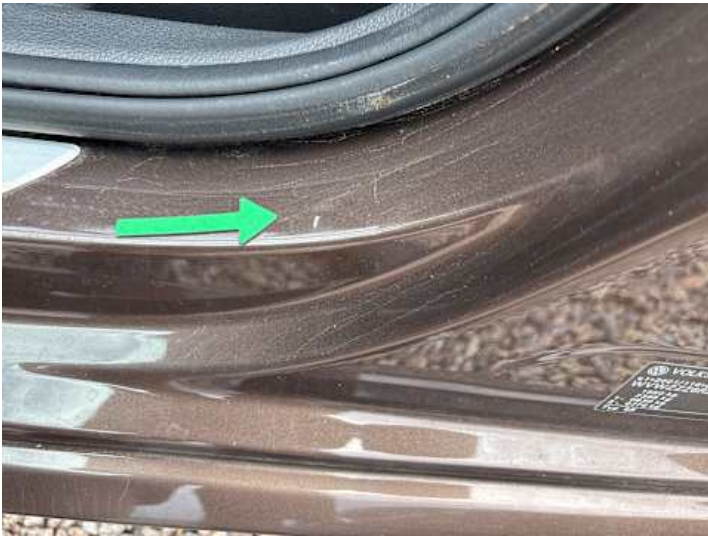
Schweller links (Kratzer)

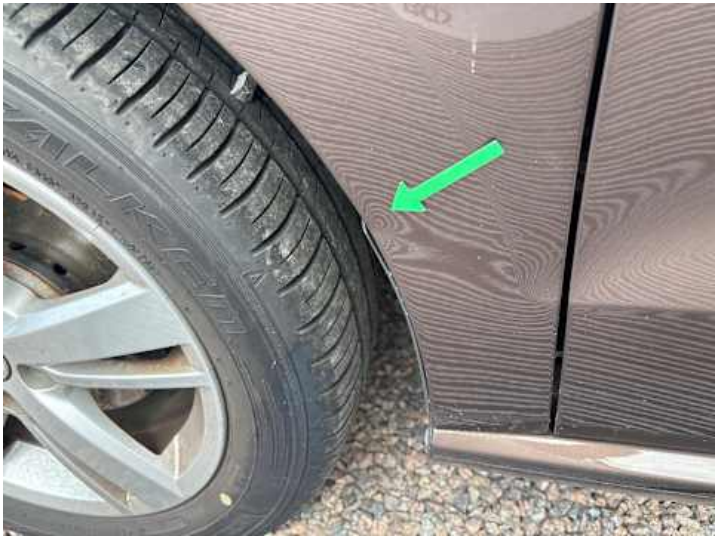
Kotflügel vorne links (Verformung)

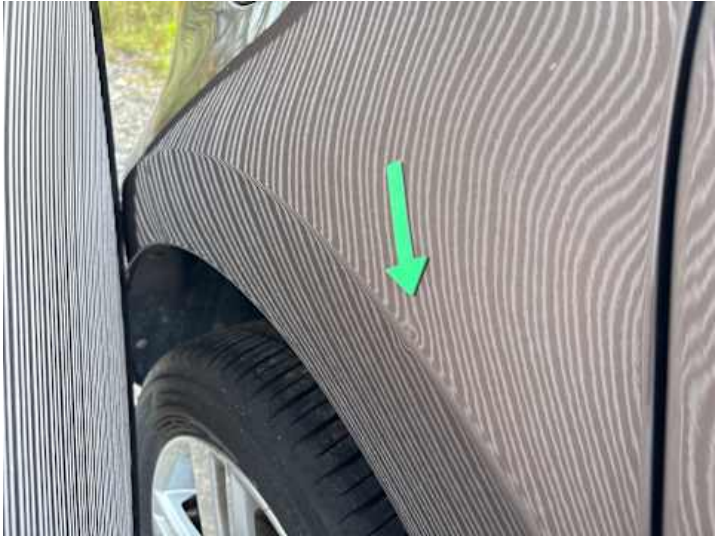
Seitenteil hinten rechts (Delle)

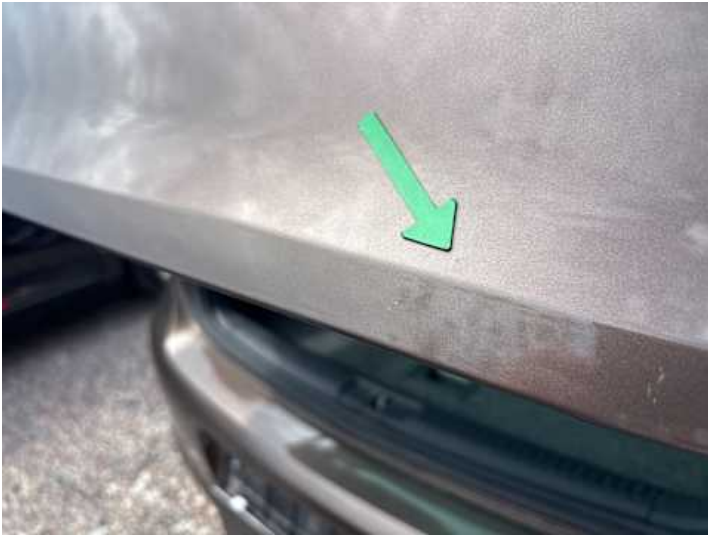
Heckklappe (Rost)

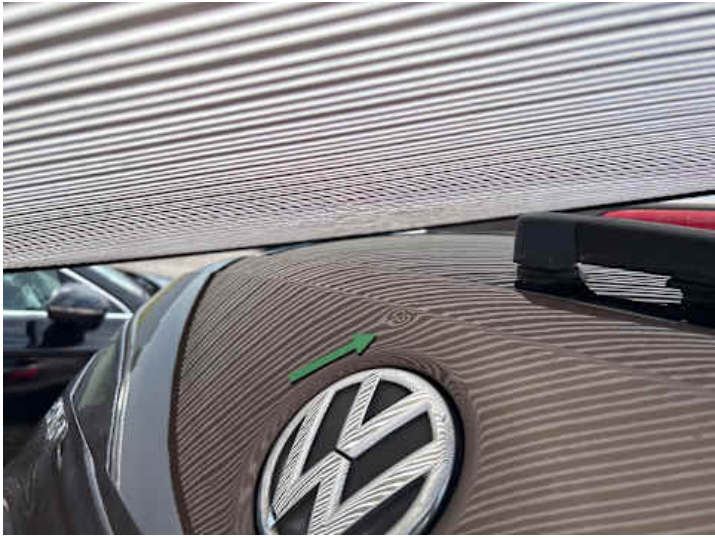
Heckklappe (Delle)

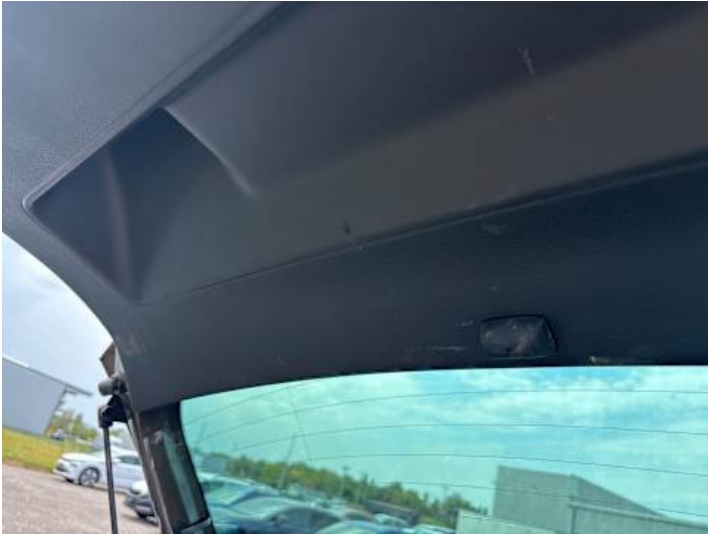
Innenraum (Kratzer)

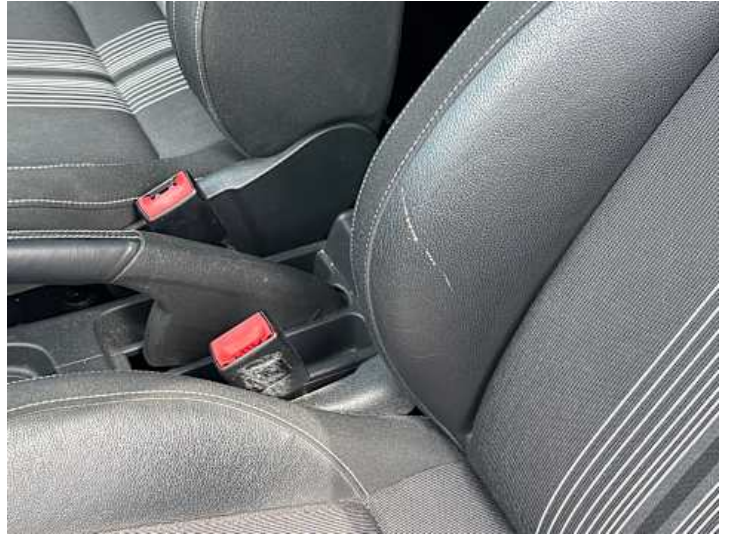
Innenraum (Kratzer)
