## Audi A6 Limousine

EZ 03/2007 | Limousine | Diesel | Schaltgetriebe | 431.801km  
Besteuerung: Differenzbesteuert (§25a UStG)  
Fahrzeugstandort: 99\*\*\*  
Fahrzeug aufgenommen am: 31.07.2026

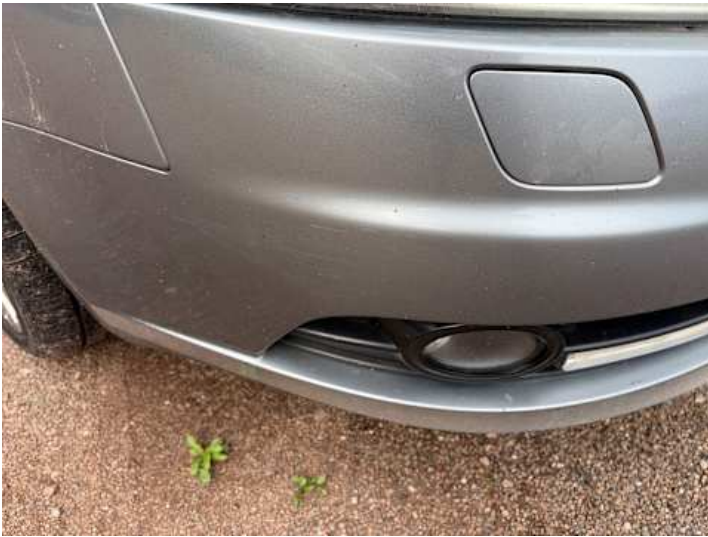
Stoßstange vorne (Kratzer)

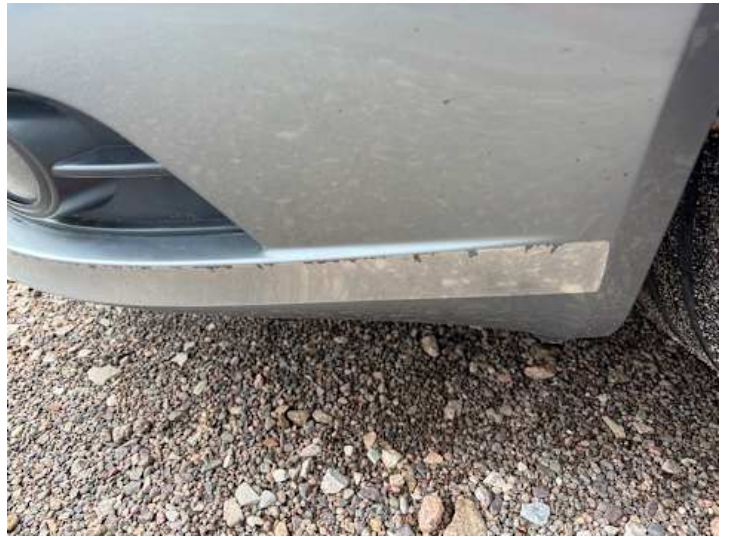
Stoßstange vorne (Lackschaden)

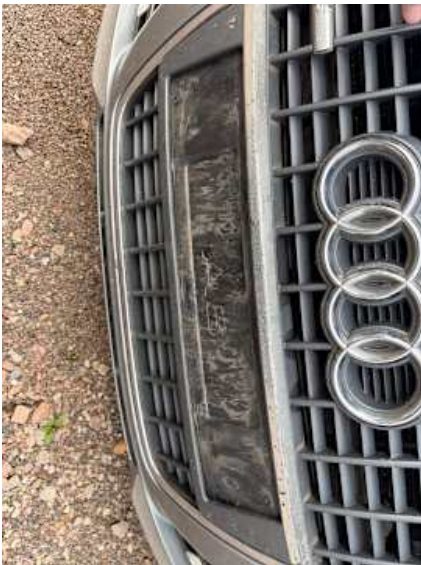
Stoßstange vorne (Lackschaden)

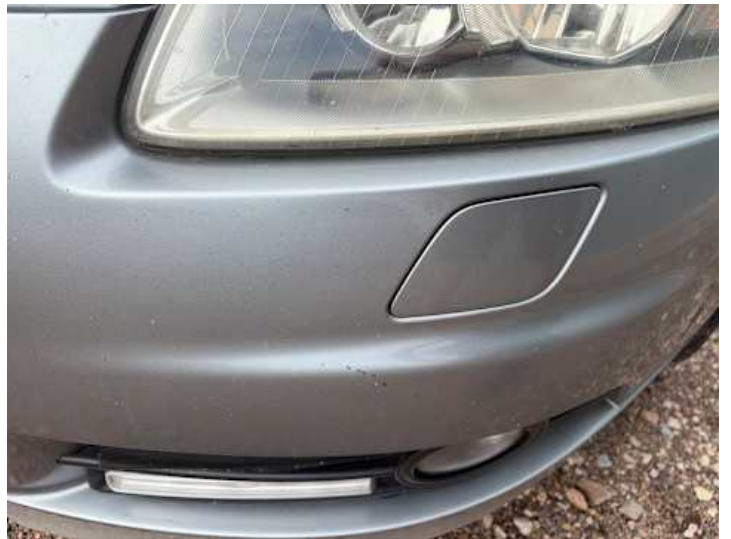
Stoßstange vorne (Kratzer, Lackschaden)

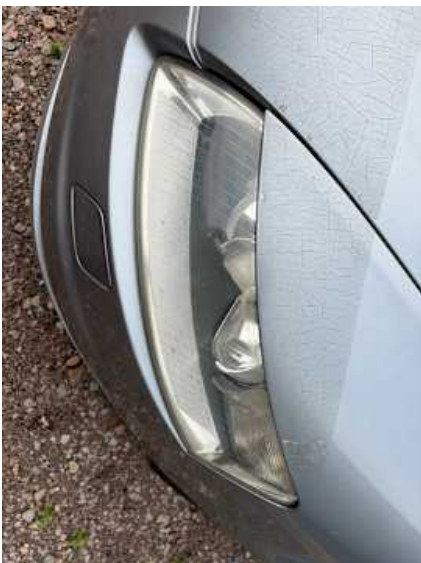
Scheinwerfer (links) (Blind)

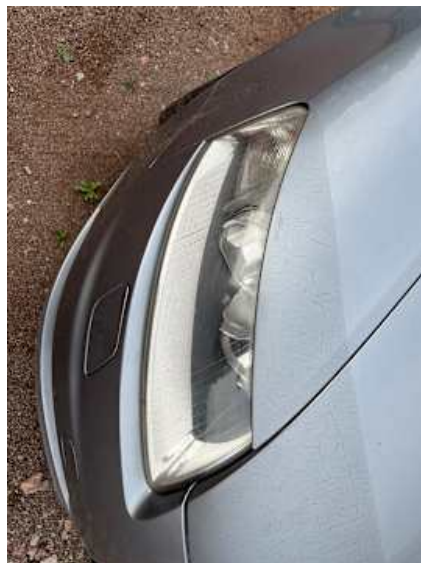
Scheinwerfer (rechts) (Blind)

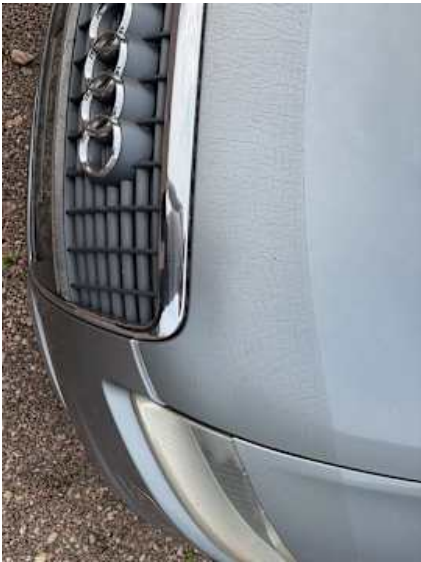
Motorhaube (Lackschaden)

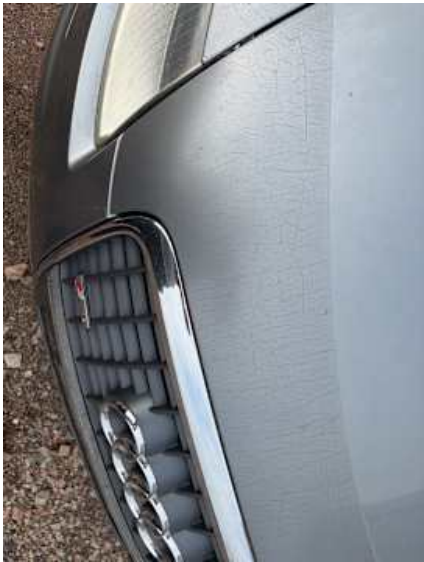
Motorhaube (Lackschaden)

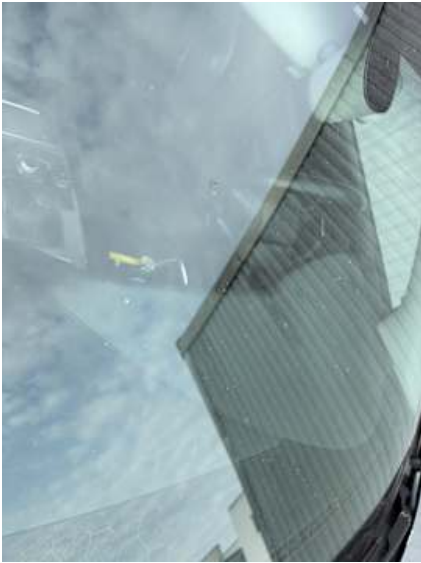
Windschutzscheibe (Riss/Bruch)

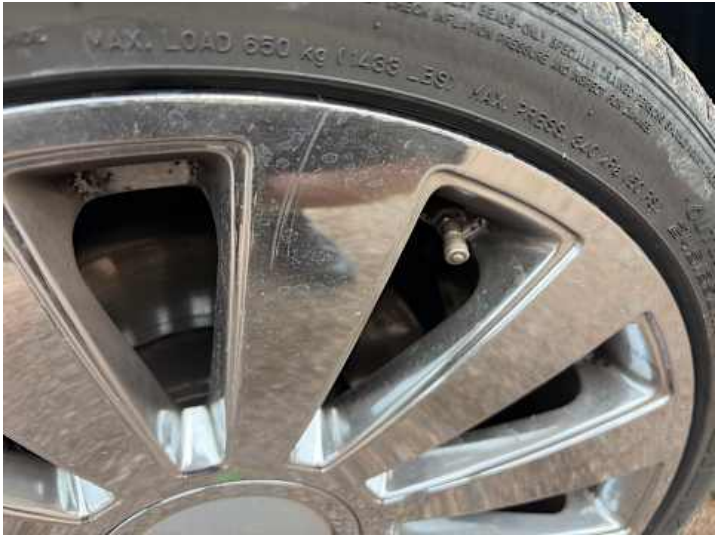
Rad (Kratzer)

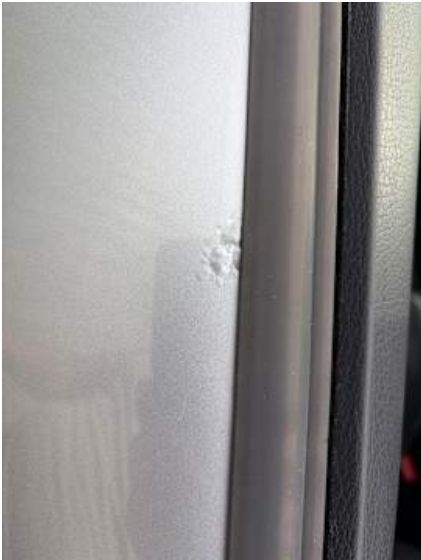
Fahrtür (Rost, Lackschaden)

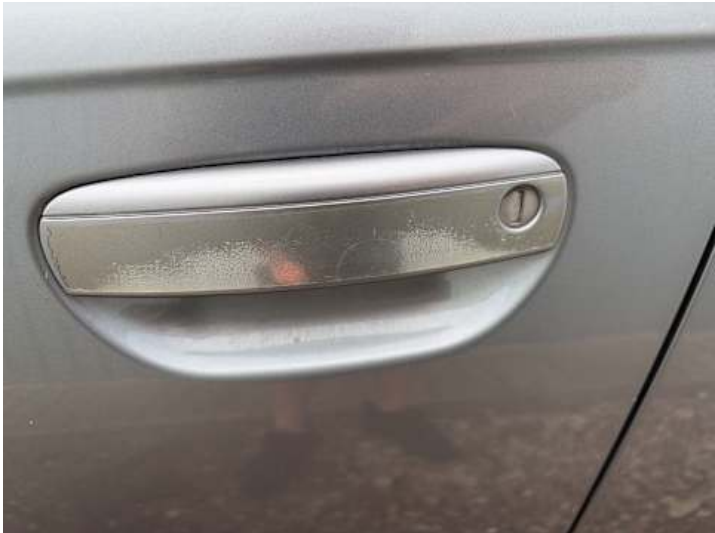
Fahrtür (Lackschaden)

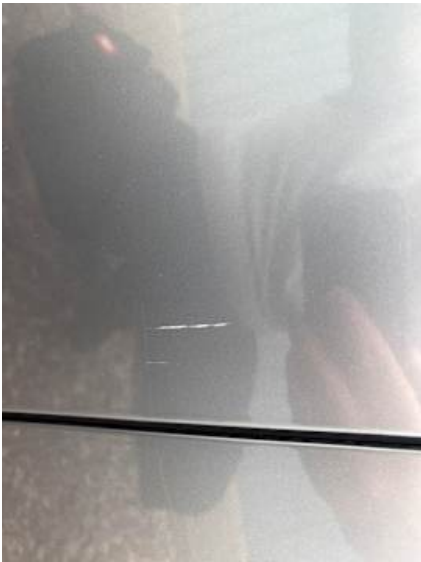
Fahrtür (Kratzer)

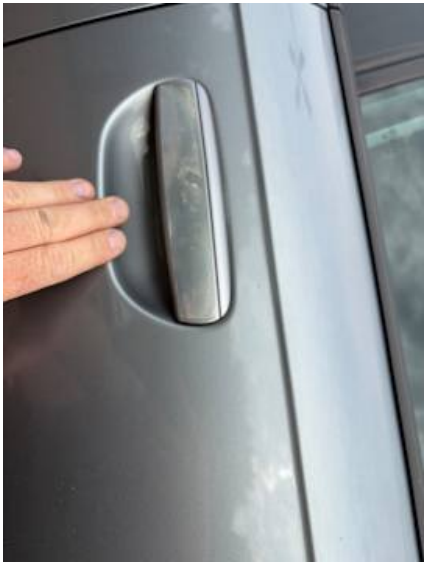
Beifahrtür (Lackschaden)

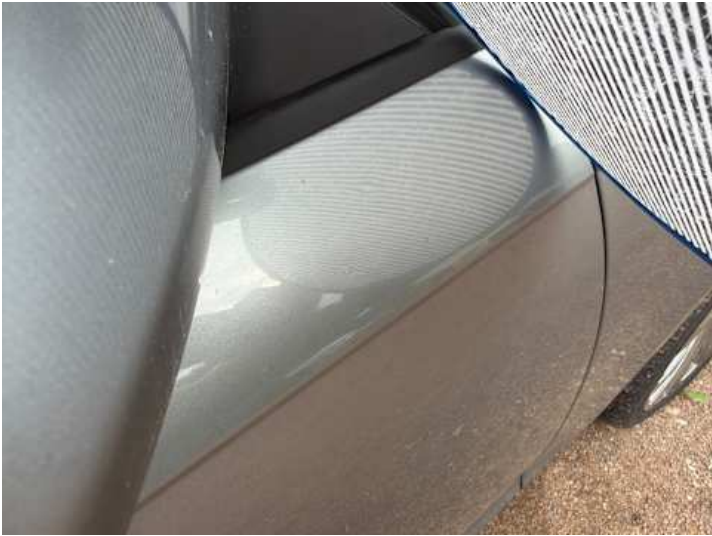
Beifahrtür (Delle)

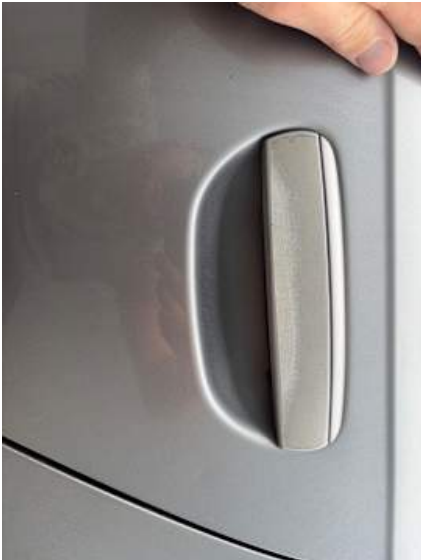
| Fahrzeugteil | Lackschichtdicke (in µm) | Fahrzeugteil | Lackschichtdicke (in µm) |
|---|---|---|---|
| Türe hinten links | 250 | Türe hinten rechts | 185 |

Türe hinten links (Lackschaden)

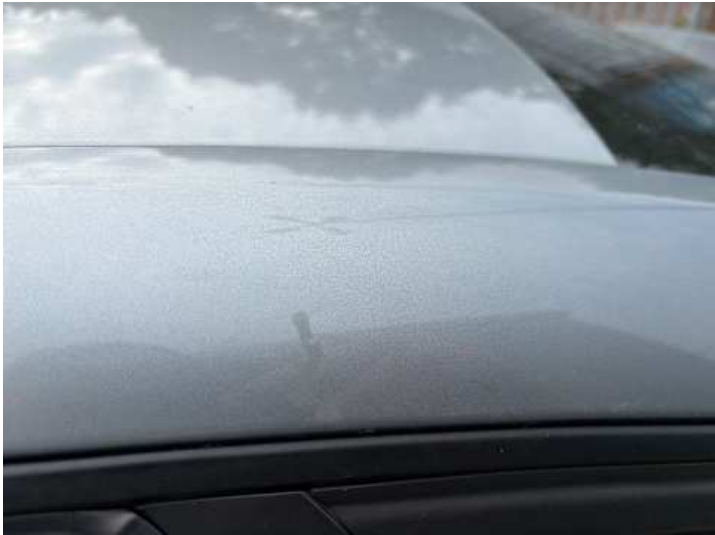
Dach (Lackschaden)

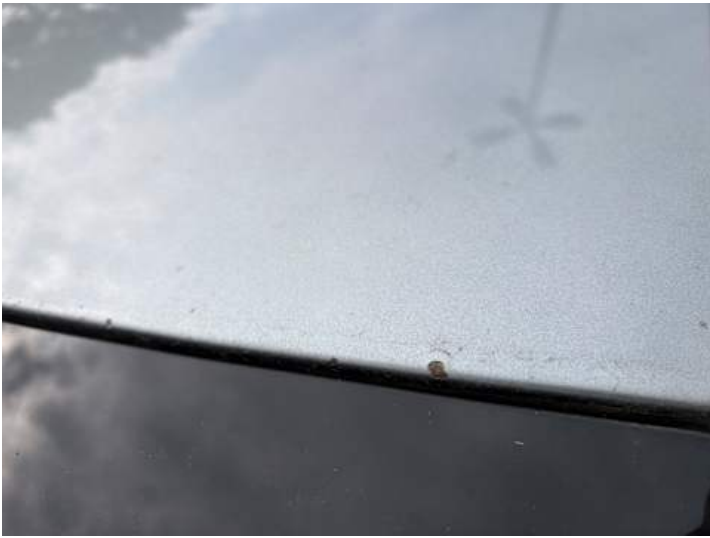
Dach (Steinschlag, Lackschaden)

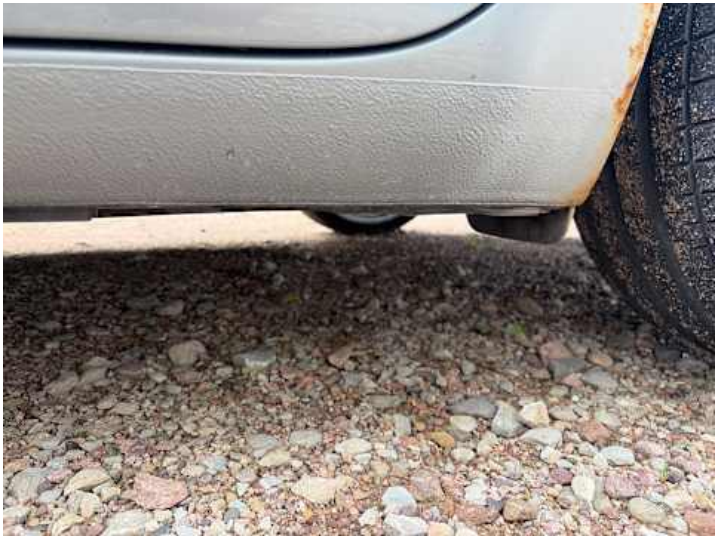
Schweller links (Rost, Lackschaden)

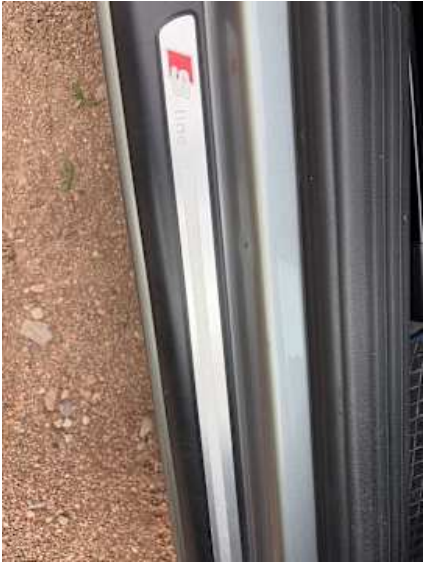
Schweller rechts (Delle)

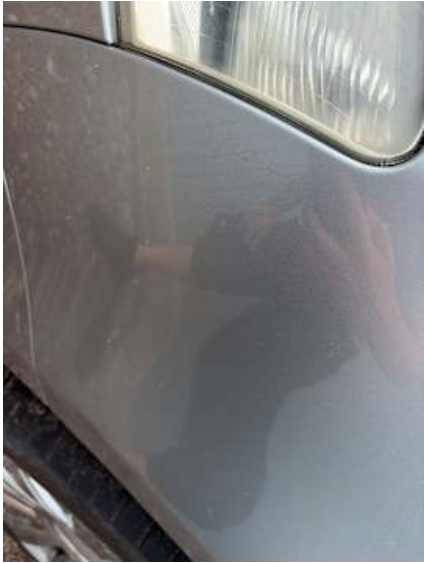
Kotflügel vorne links (Kratzer)

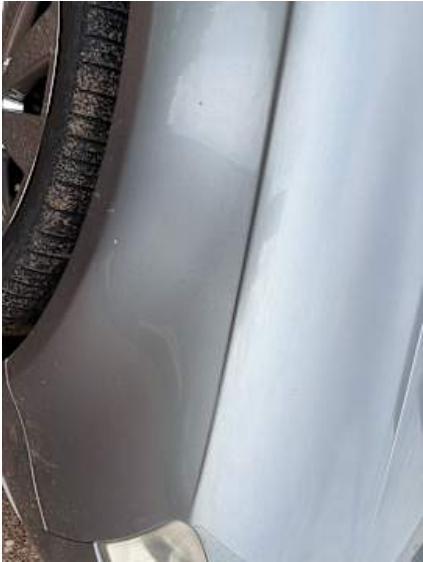
Kotflügel vorne rechts (Steinschlag, Lackschaden)

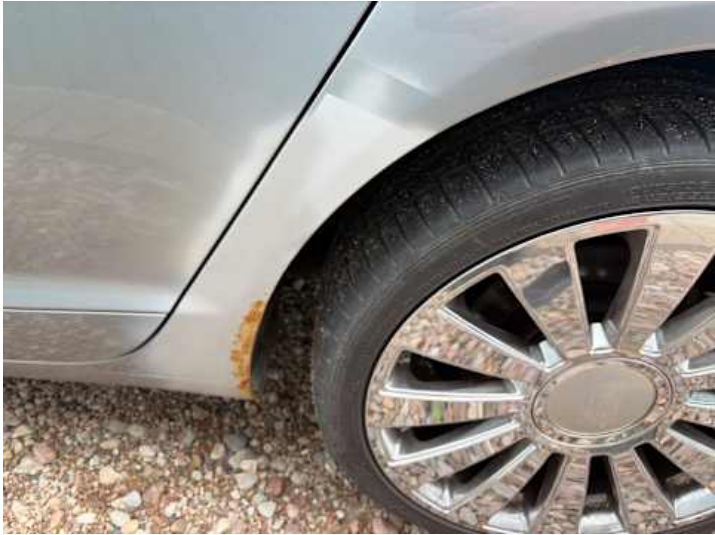
| Fahrzeugteil | Lackschichtdicke (in µm) | Fahrzeugteil | Lackschichtdicke (in µm) |
|---|---|---|---|
| Seitenteil hinten links | 290 | Seitenteil hinten rechts | 250 |

Seitenteil hinten links (Lackschaden, Rost)

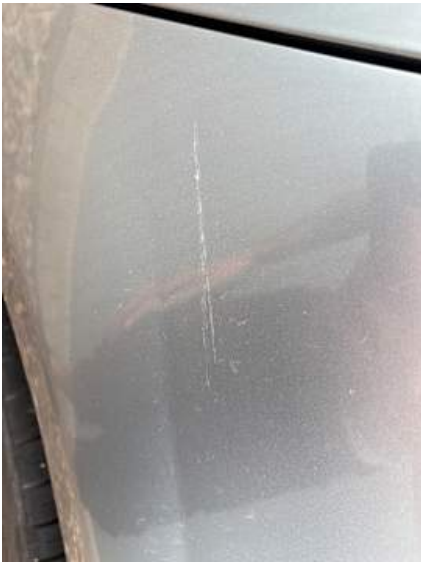
Seitenteil hinten links (Kratzer)

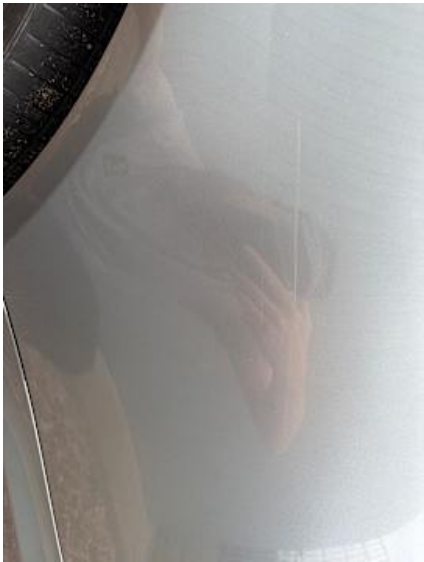
Seitenteil hinten links (Kratzer)

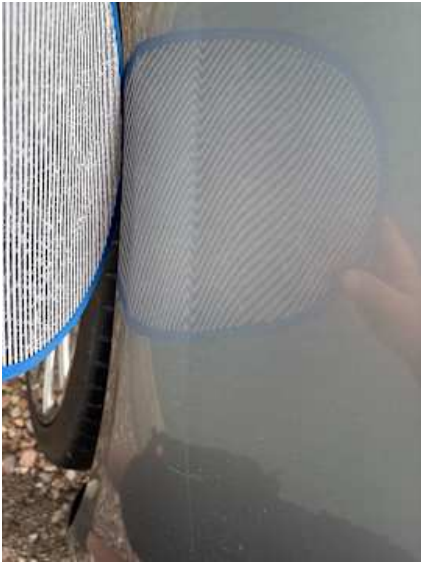
Seitenteil hinten links (Delle, Kratzer)

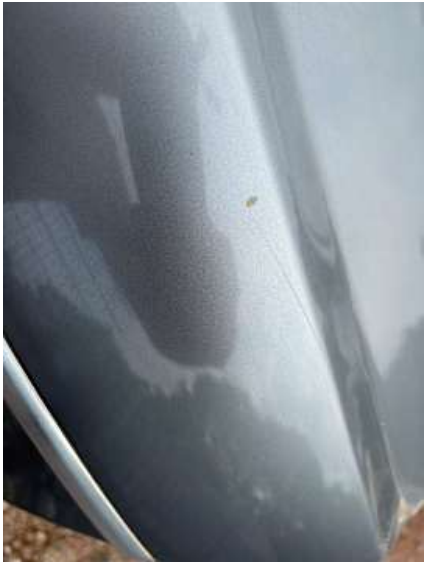
Heckklappe (Kratzer)

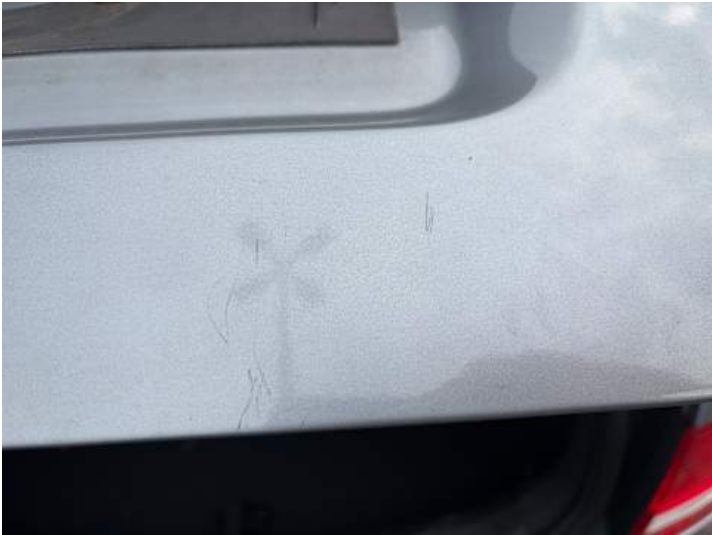
Heckklappe (Kratzer)

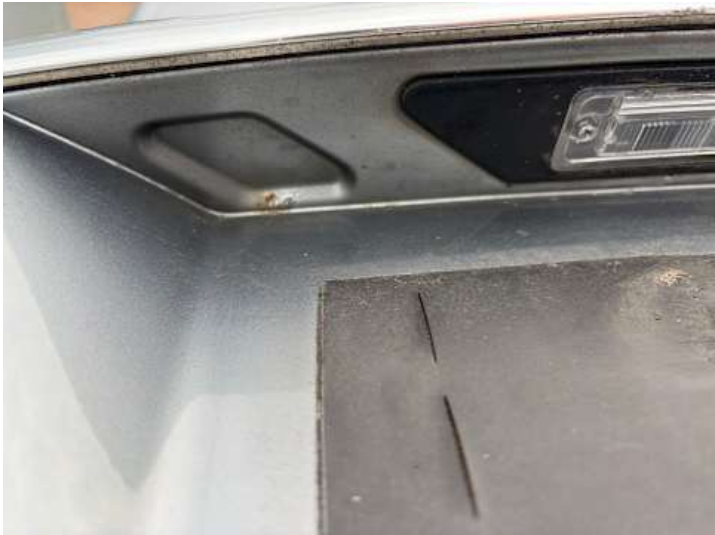
Heckklappe (Rost)

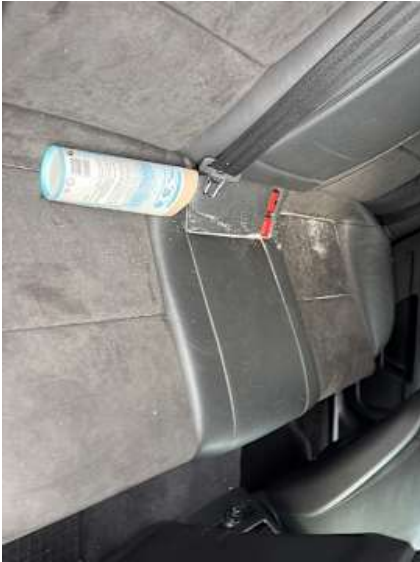
Innenraum (Verschmutzung)

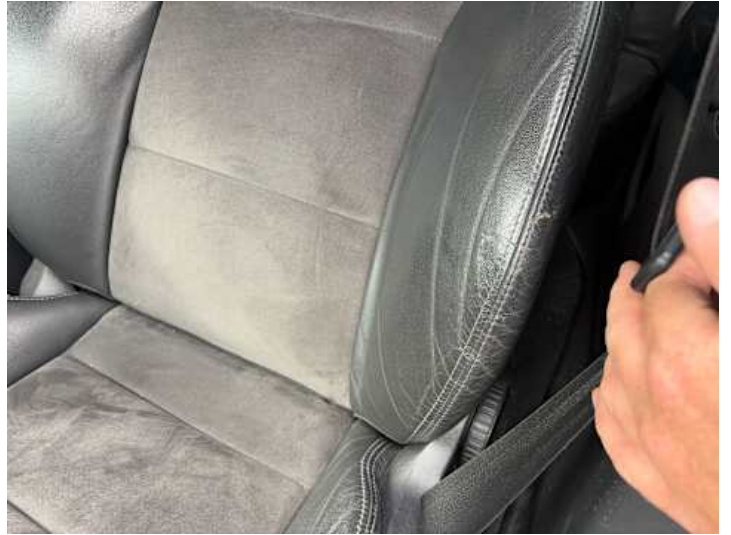
Innenraum (Riss/Bruch)

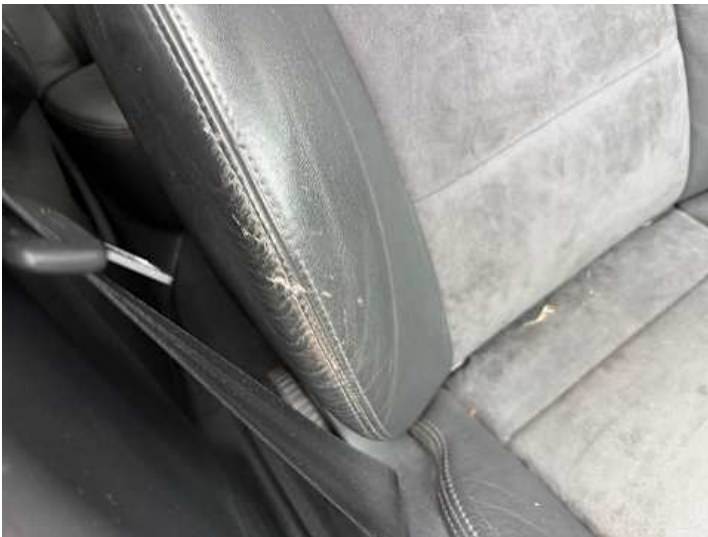
Innenraum (Riss/Bruch)

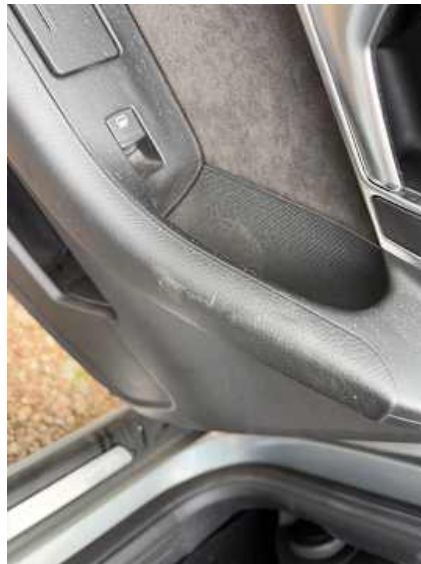
Innenraum (Kratzer)

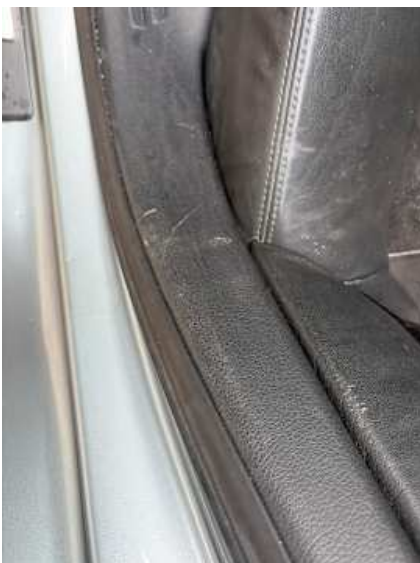
Innenraum (Kratzer)

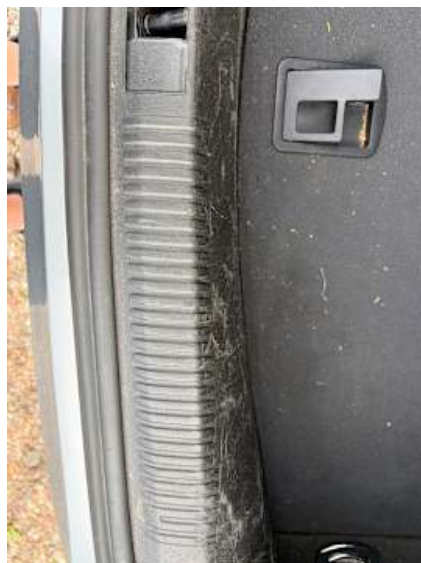
Innenraum (Kratzer)

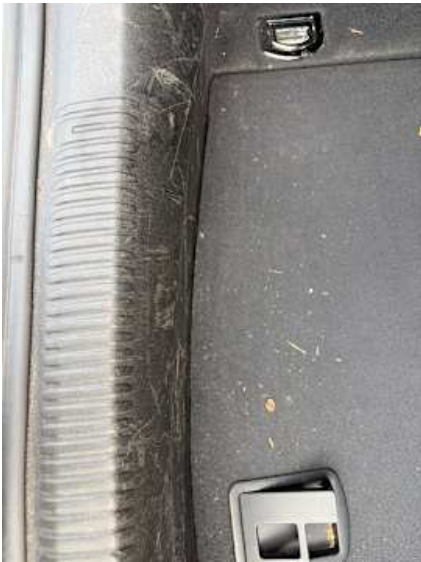
Innenraum (Kratzer)
