## Audi A3 Sportback

EZ 07/2020 | Limousine | Benzin-Hybrid · PHEV (Plug-in-Hybrid) |  
Automatikgetriebe | 114.773km  
Besteuerung: Differenzbesteuert (§25a UStG)  
Fahrzeugstandort: 41\*\*\*  
Fahrzeug aufgenommen am: 30.07.2026

# Hinweise zum Zustandsbericht

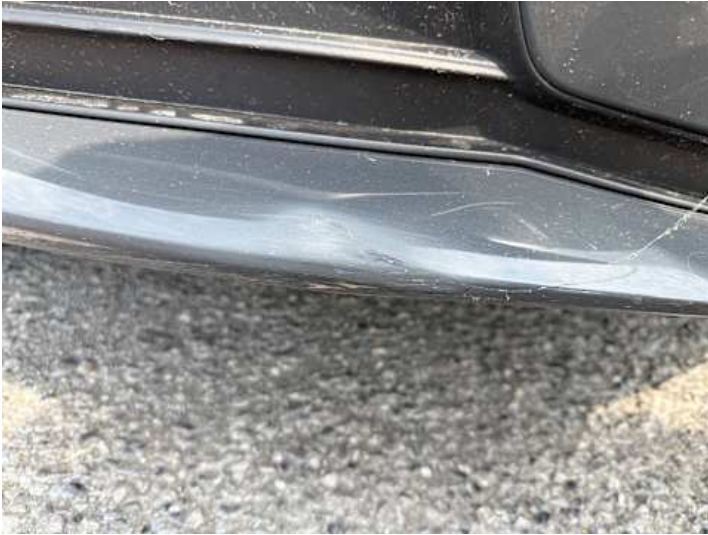
Stoßstange vorne (Kratzer, Lackschaden, Verformung)

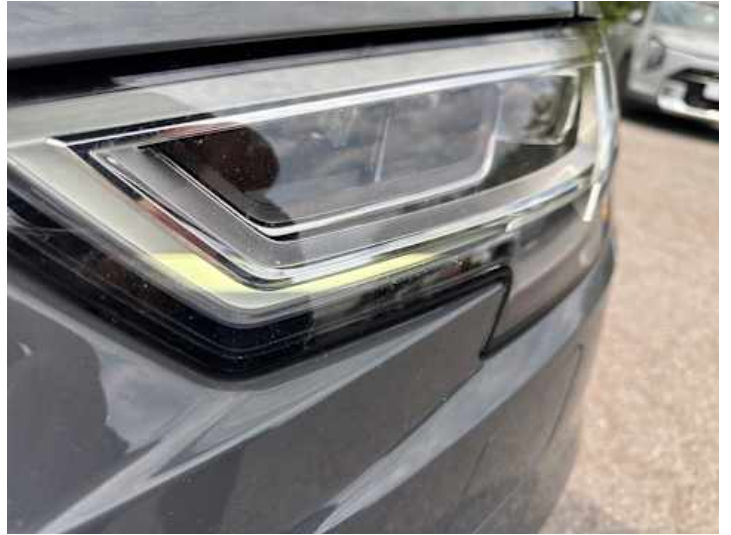
Scheinwerfer (links) (Steinschlag)

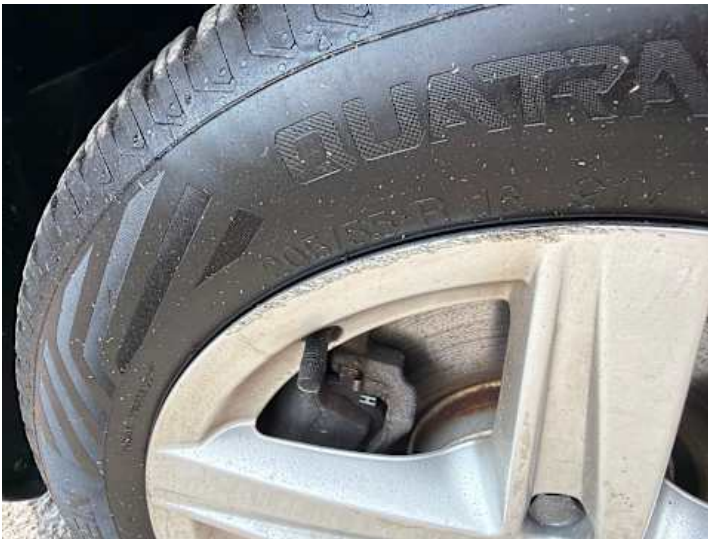
Rad (Kratzer)

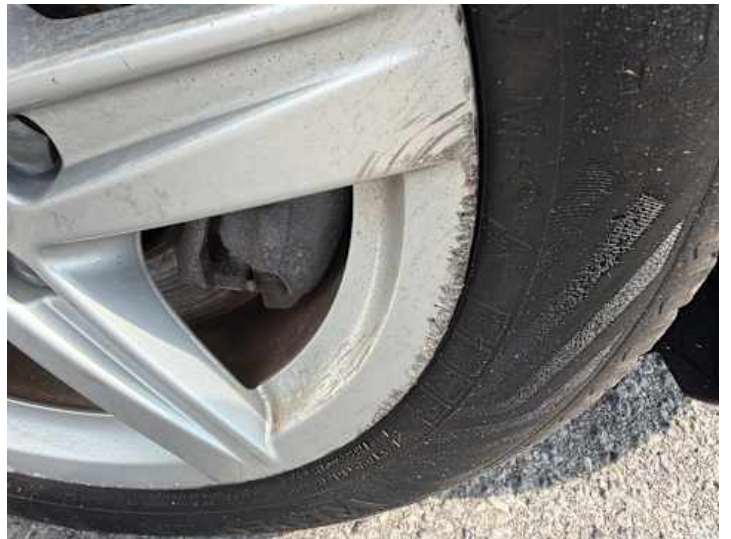
Rad (Kerben, Kratzer)

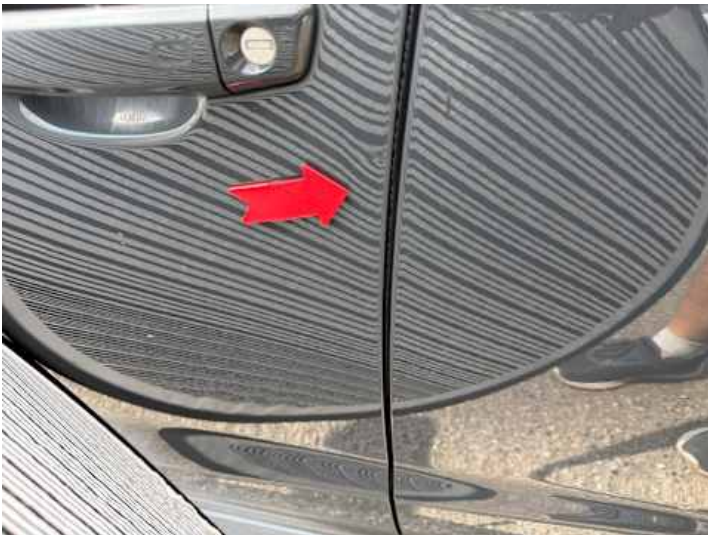
Fahrtür (Delle)

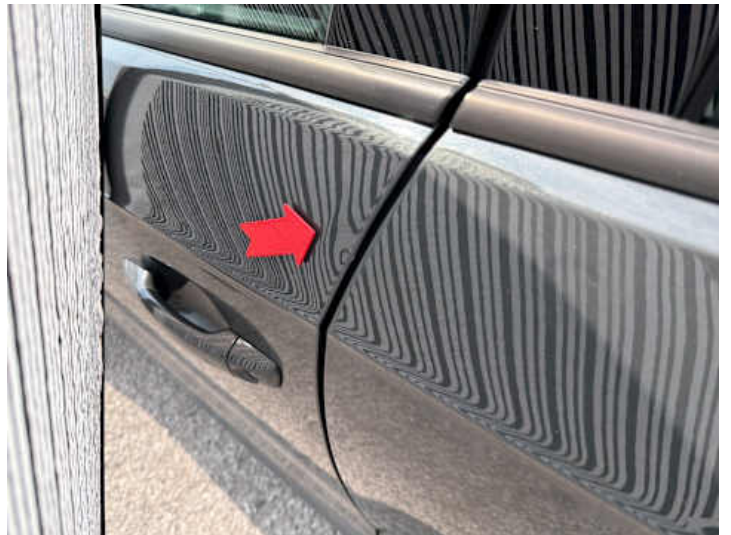
Fahrtür (Delle)

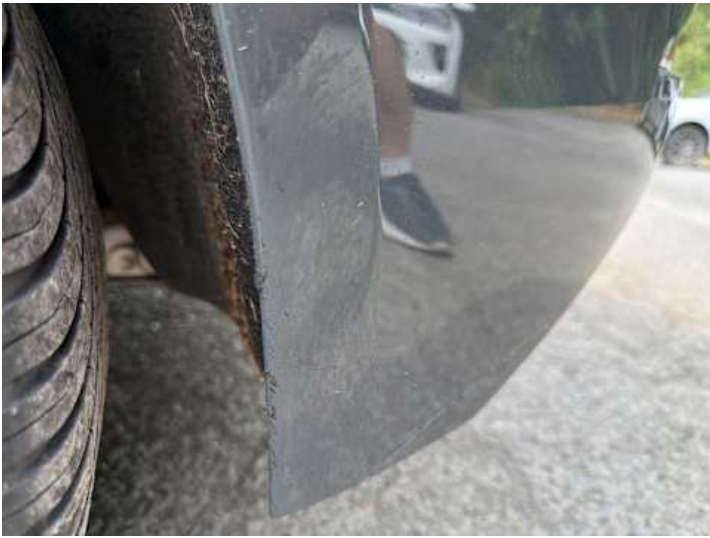
Stoßstange hinten (Kratzer, Lackschaden)

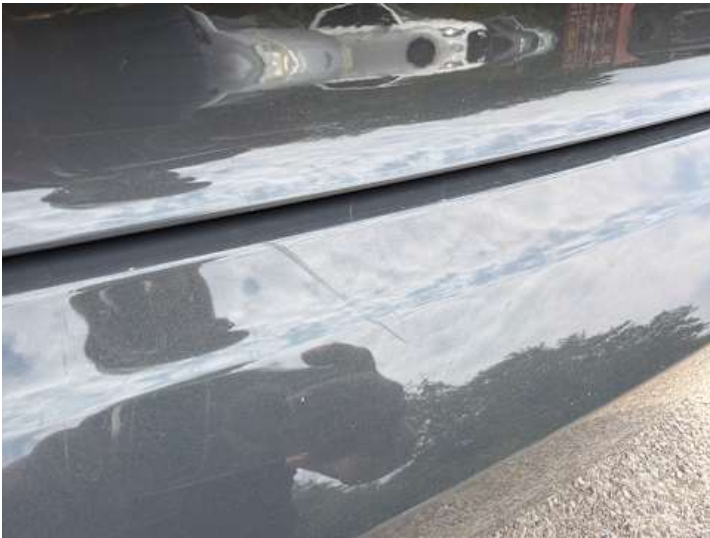
Stoßstange hinten (Kratzer, Lackschaden)

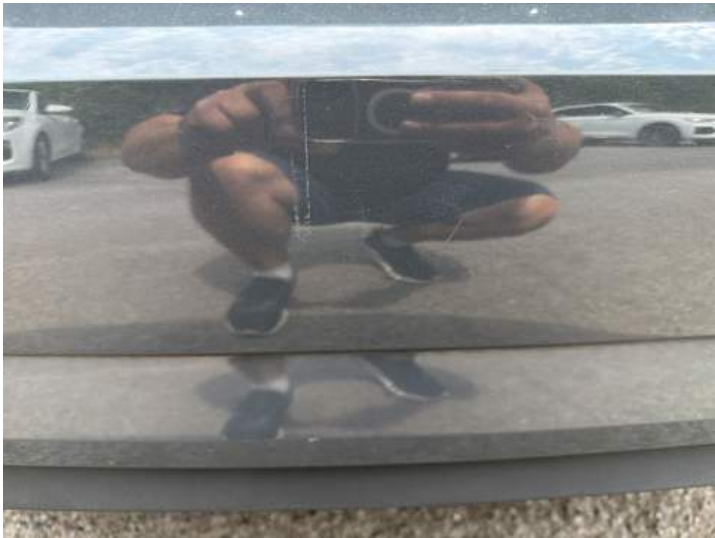
Stoßstange hinten (Kratzer, Lackschaden)

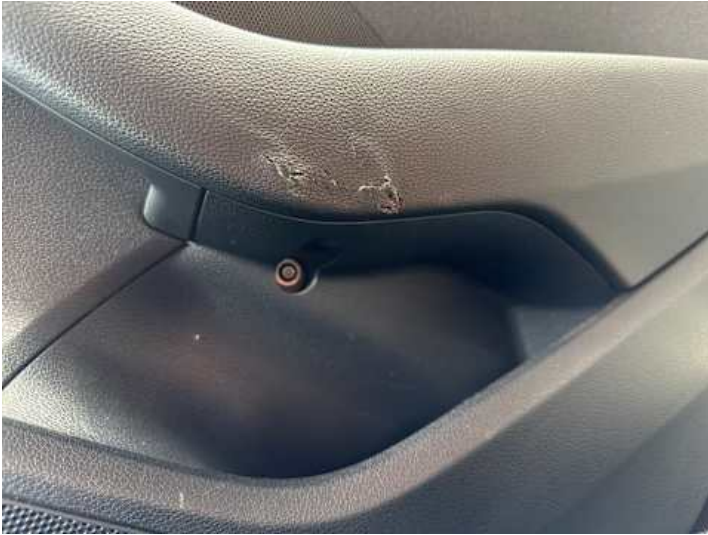
Innenraum (Verschmutzung, Verschleiß, Riss/Bruch)

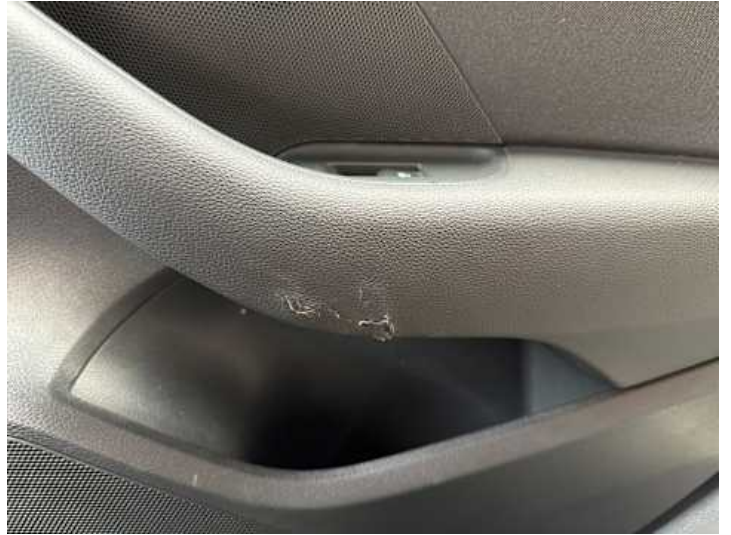
Innenraum (Verschmutzung, Verschleiß, Riss/Bruch)

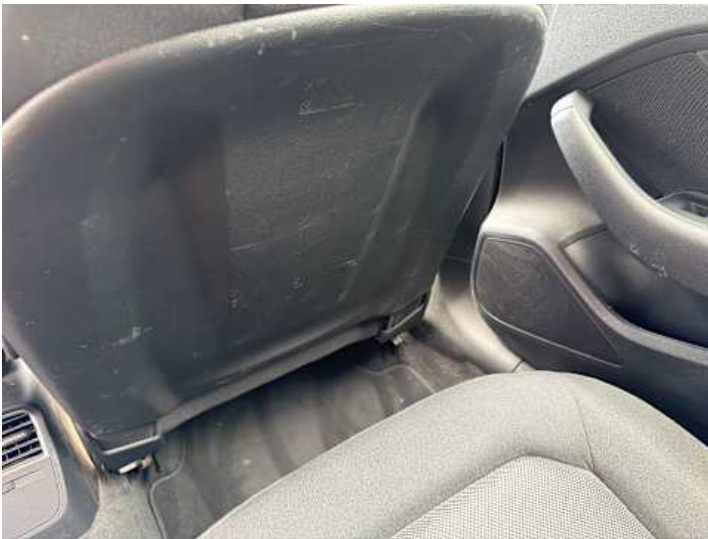
Innenraum (Verschmutzung, Verschleiß, Riss/Bruch)

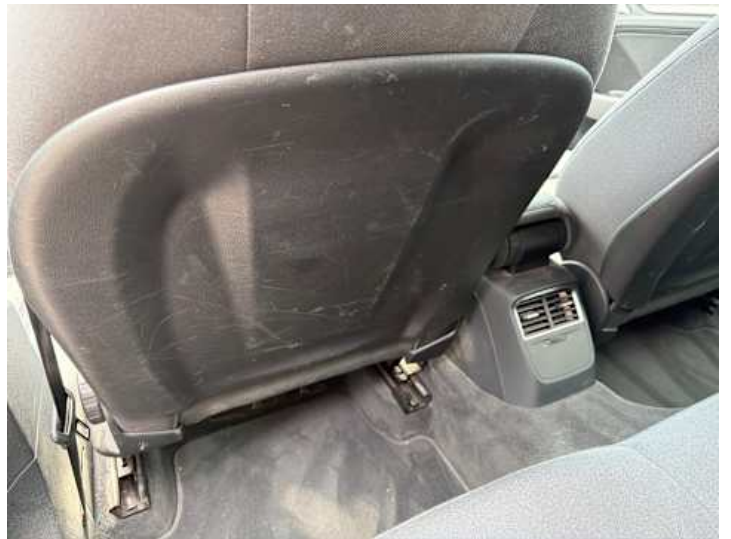
Innenraum (Verschmutzung, Verschleiß, Riss/Bruch)

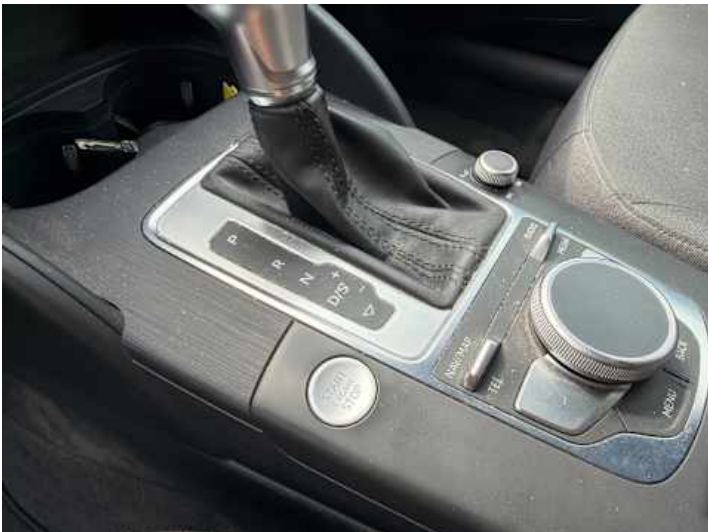
Innenraum (Verschmutzung, Verschleiß, Riss/Bruch)

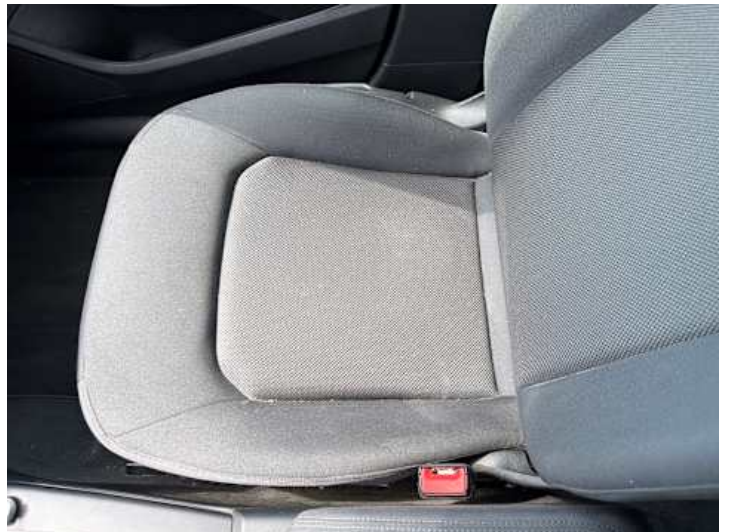
Innenraum (Verschmutzung, Verschleiß, Riss/Bruch)

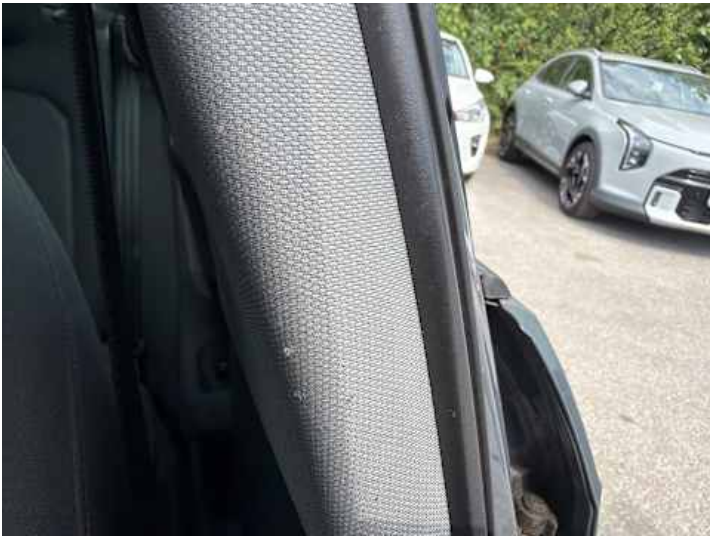
Innenraum (Verschmutzung, Verschleiß, Riss/Bruch)

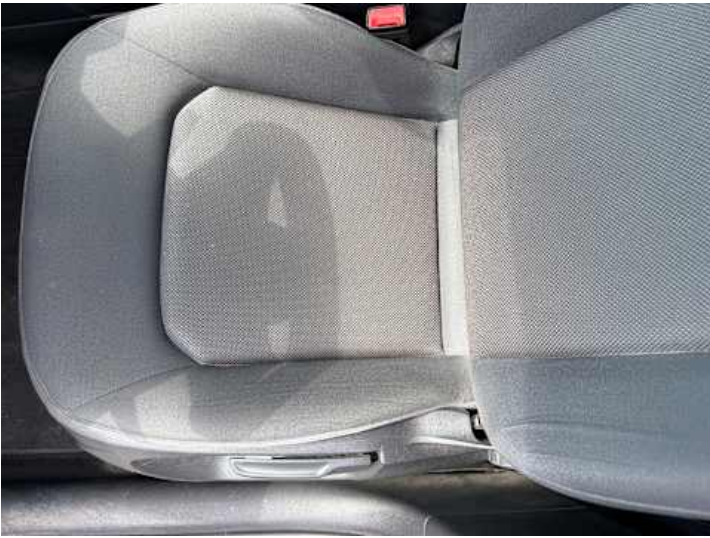
Innenraum (Verschmutzung, Verschleiß, Riss/Bruch)

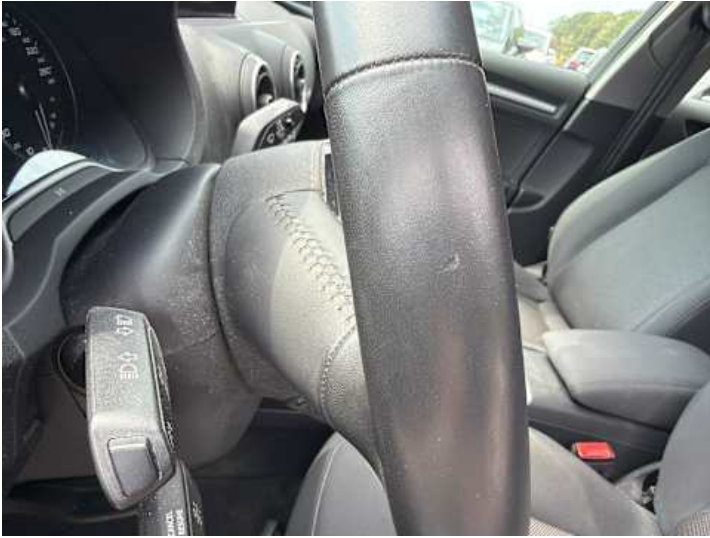
Innenraum (Verschmutzung, Verschleiß, Riss/Bruch)

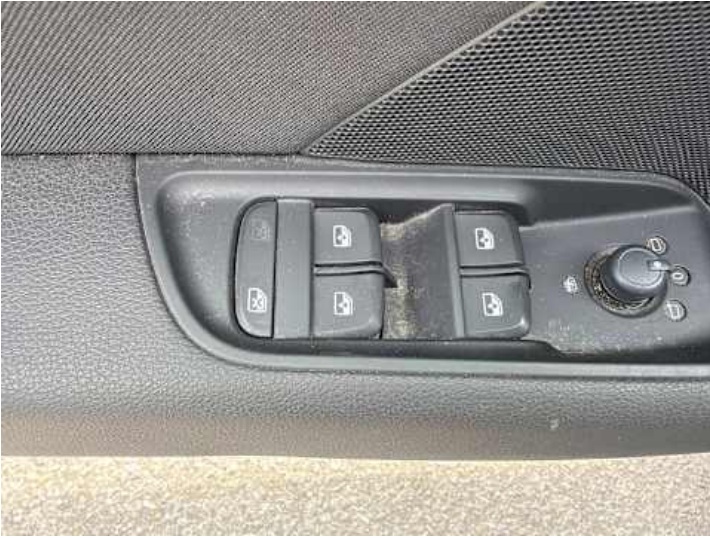
Innenraum (Verschmutzung, Verschleiß, Riss/Bruch)

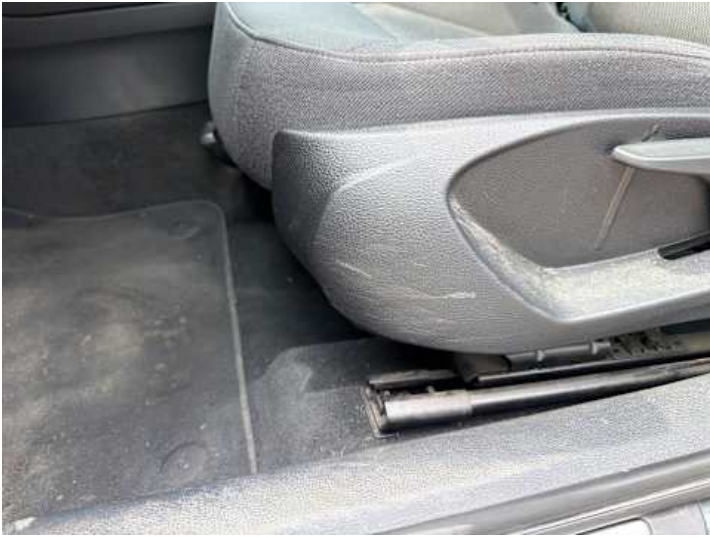
Innenraum (Verschmutzung, Verschleiß, Riss/Bruch)
