## BMW 318 d

EZ 04/2012 | Kombi | Diesel | Automatikgetriebe | 302.872km

Fahrzeug aufgenommen am: 14.08.2026

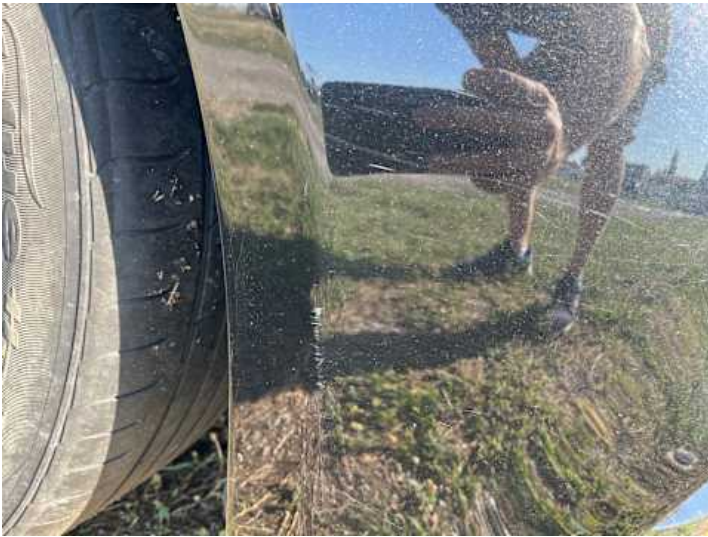
Stoßstange vorne (Kratzer)

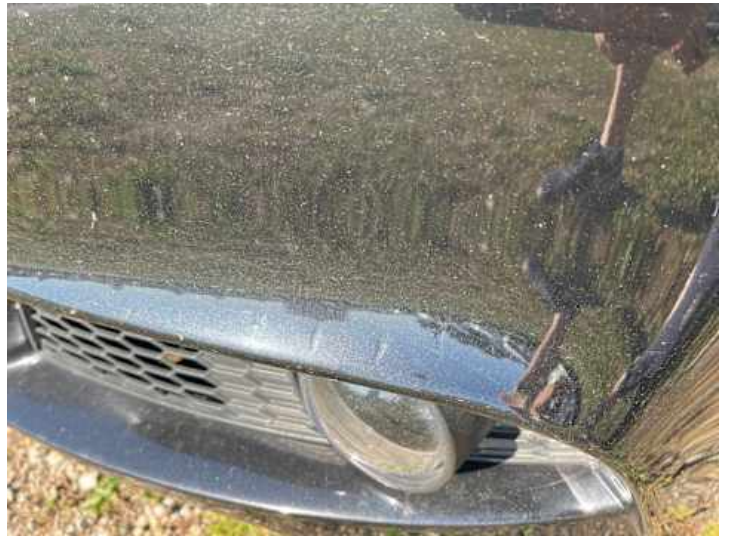
Stoßstange vorne (Kratzer)

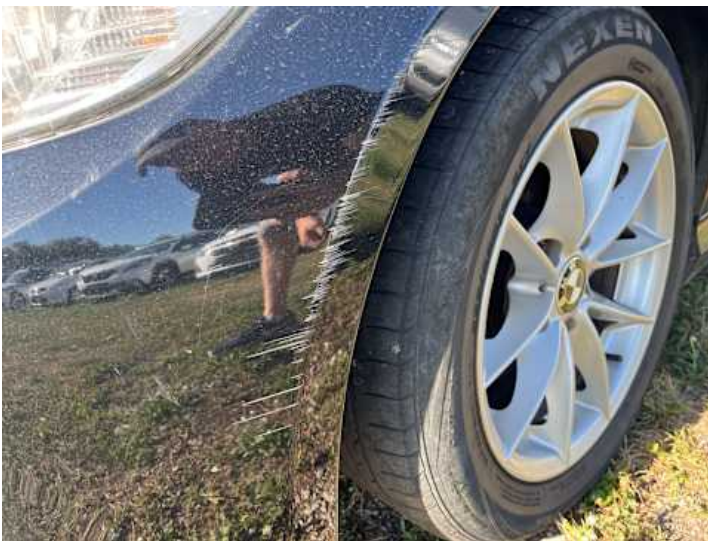
Stoßstange vorne (Kratzer)

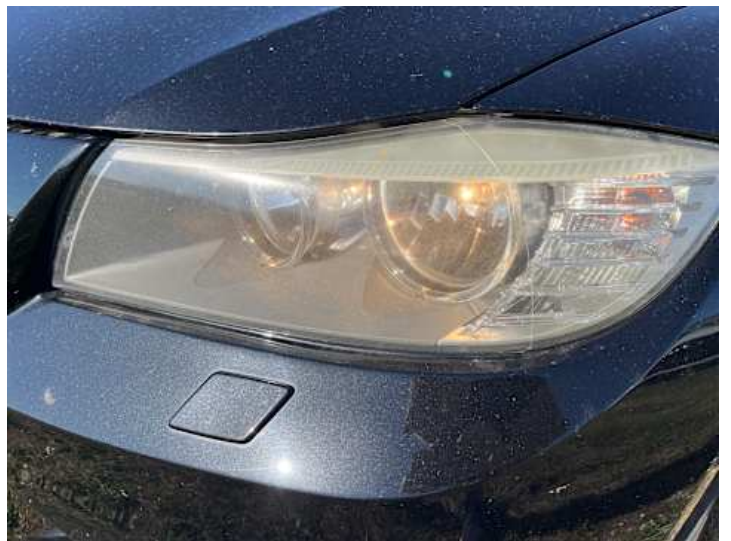
Scheinwerfer (links) (Blind)

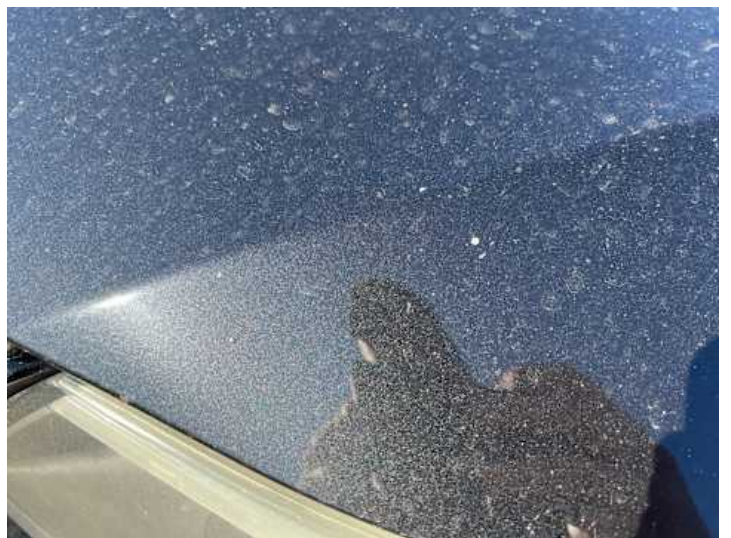
Motorhaube (Steinschlag, Rost)

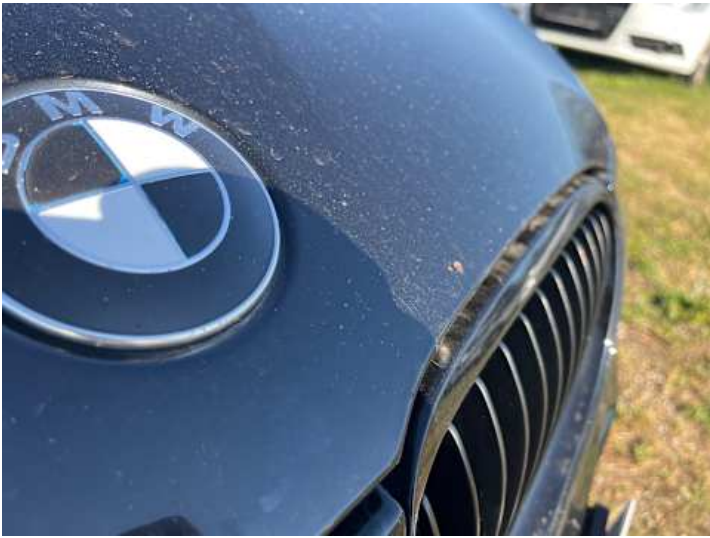
Motorhaube (Steinschlag, Rost)

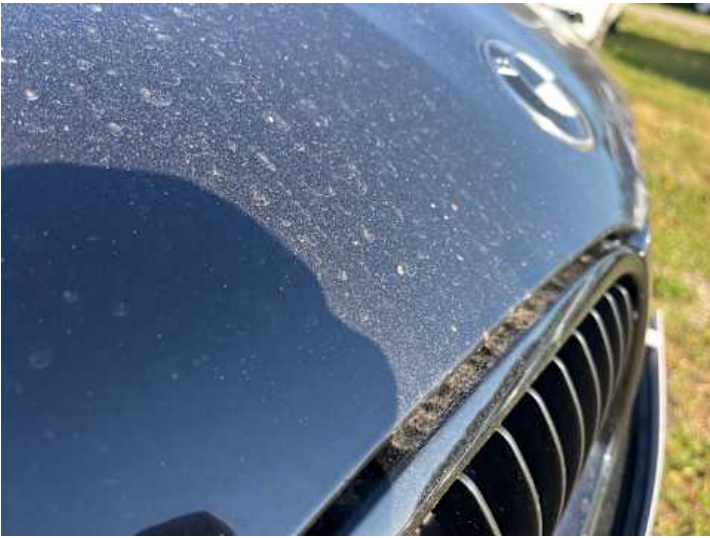
Motorhaube (Steinschlag, Rost)

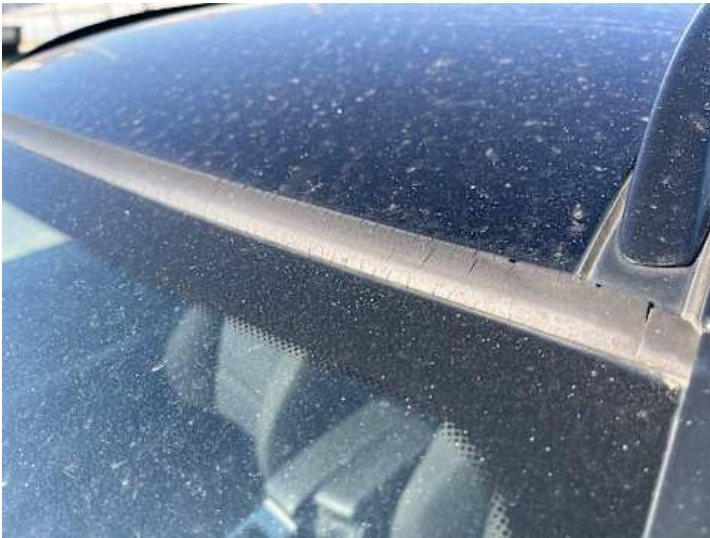
Windschutzscheibe (Steinschlag)

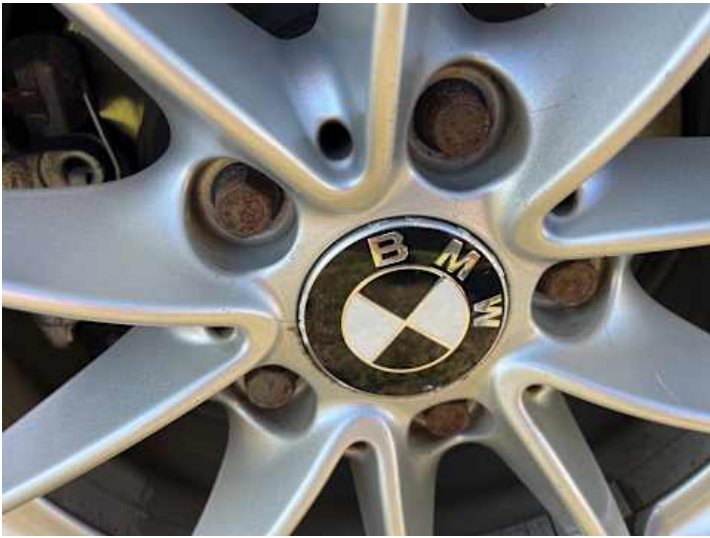
Rad (Rost)

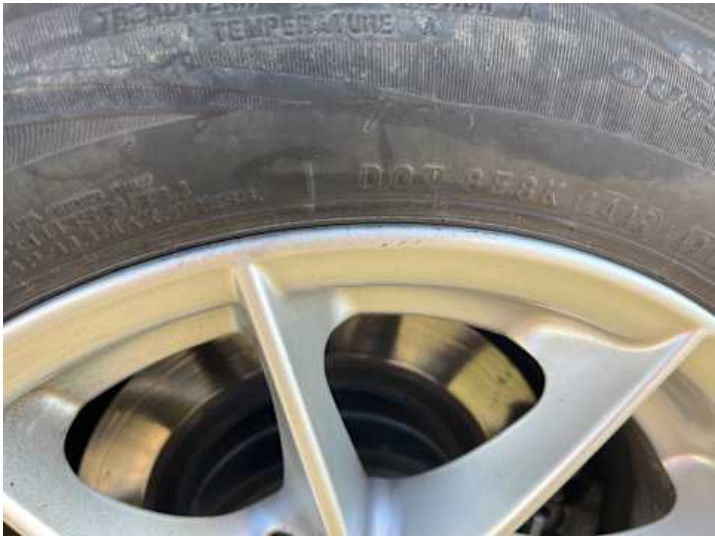
Rad (Rost, Kratzer)

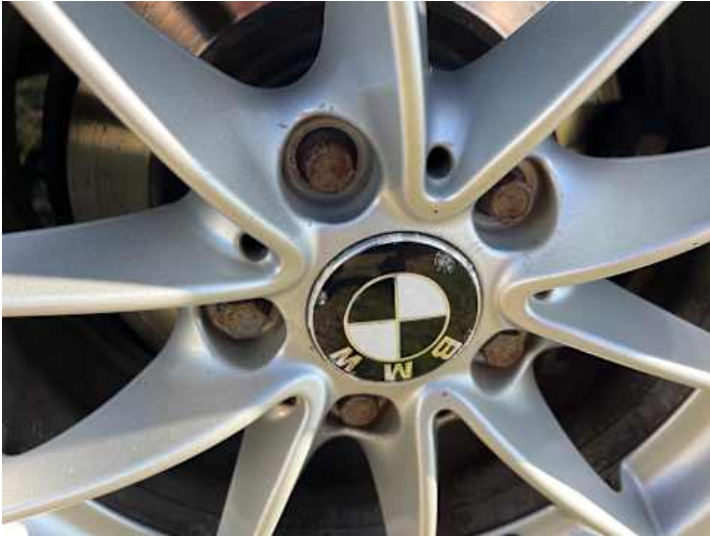
Rad (Rost, Kratzer)

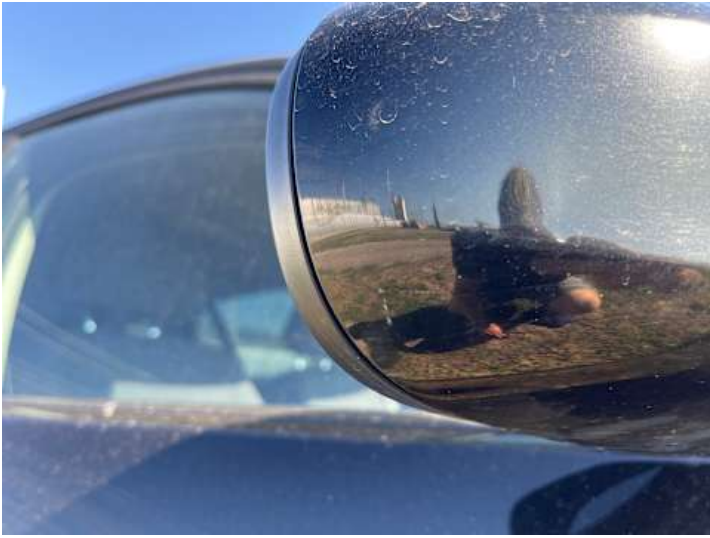
Beifahrtür (Steinschlag, Kratzer)

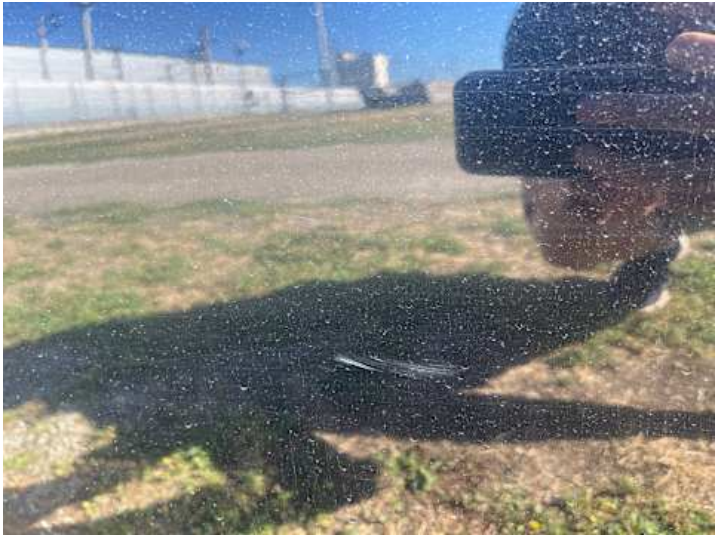
Beifahrtür (Steinschlag, Kratzer)

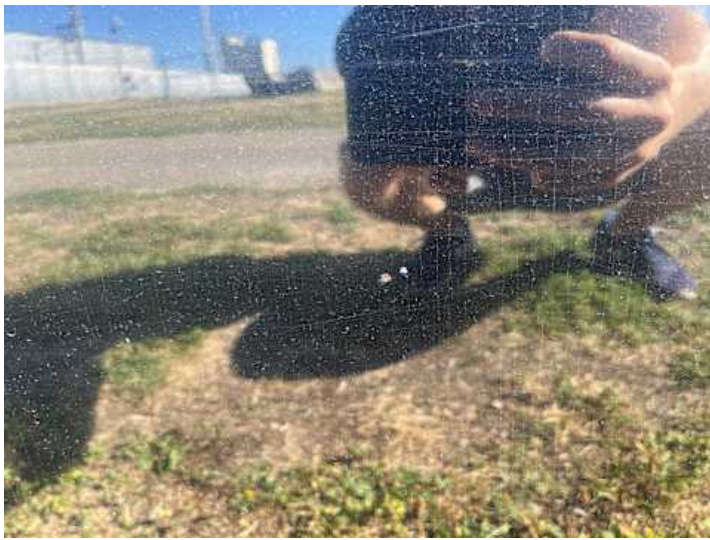
Beifahrertür (Steinschlag, Kratzer)

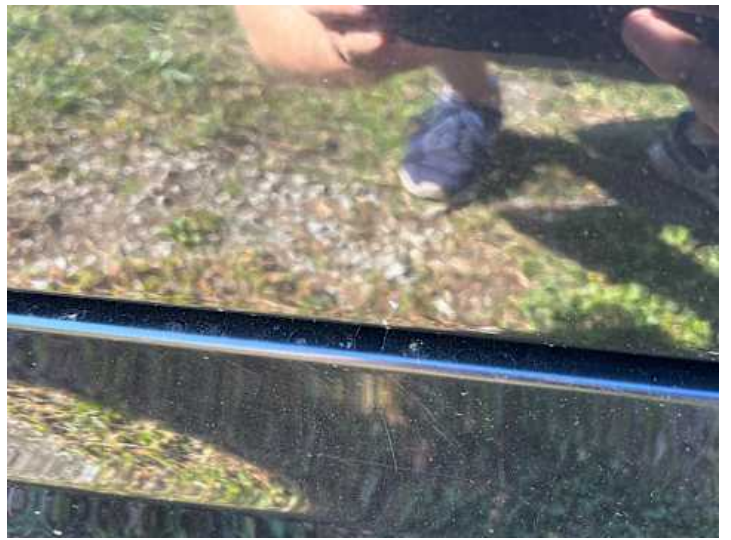
Türe hinten links (Delle, Lackschaden)

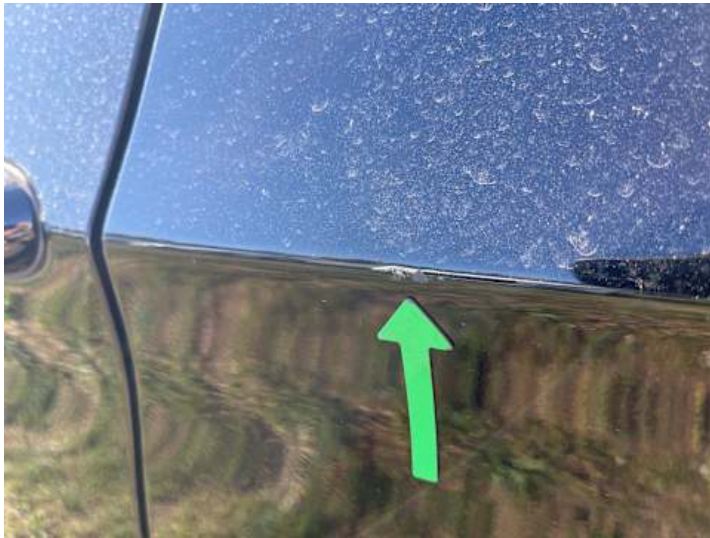
Türe hinten links (Delle, Lackschaden)

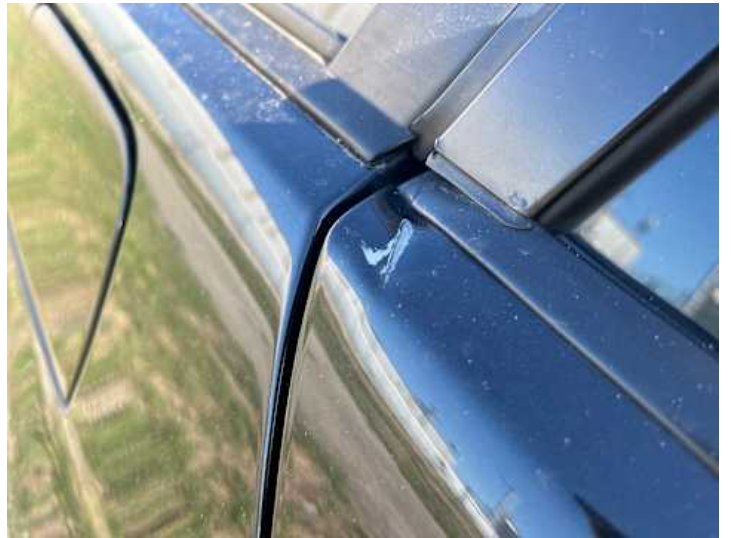
Türe hinten rechts (Kratzer, Delle)

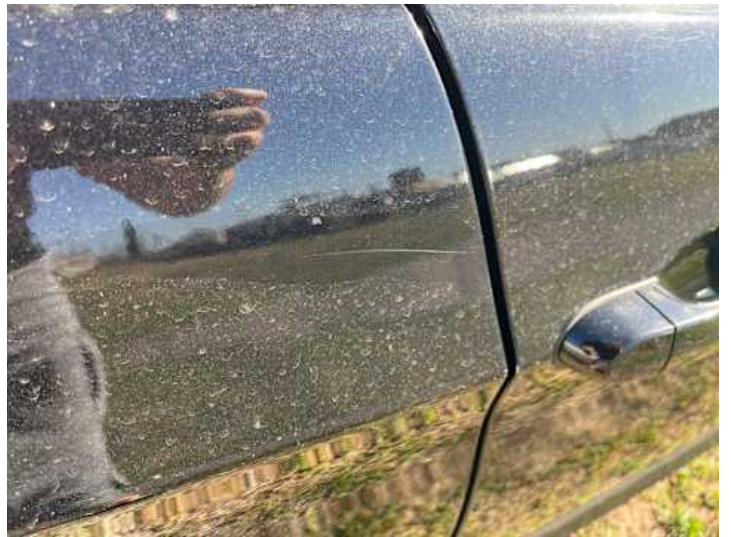
Türe hinten rechts (Kratzer, Delle)

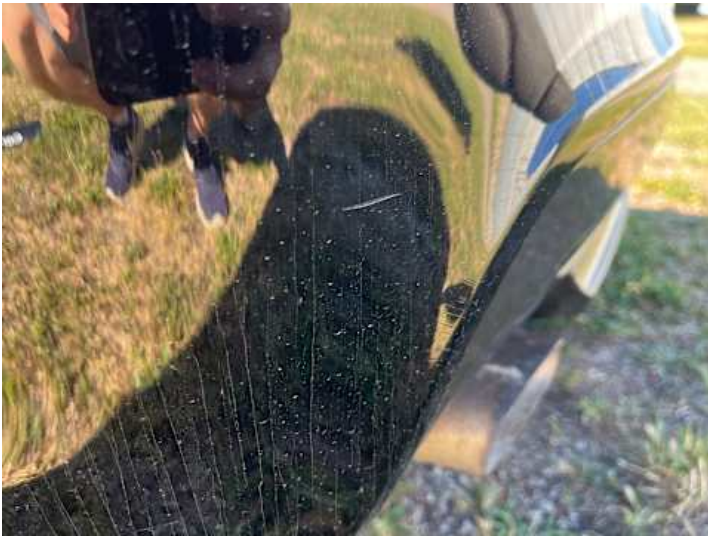
Stoßstange hinten (Kratzer, Lackschaden)

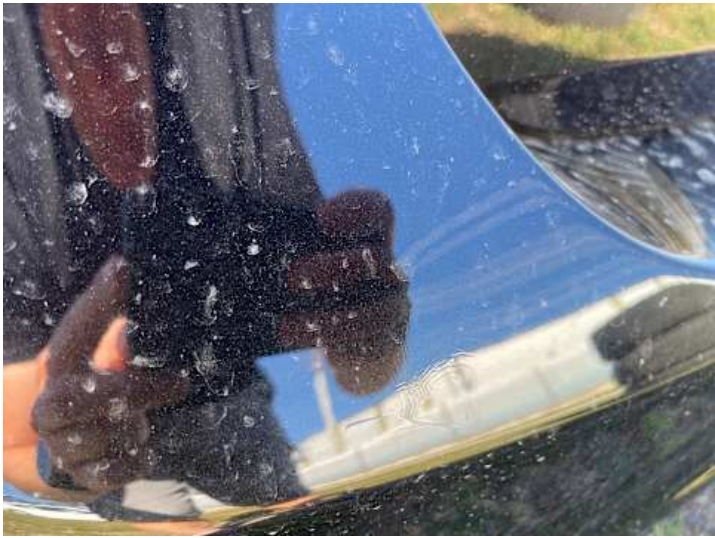
Stoßstange hinten (Kratzer, Lackschaden)

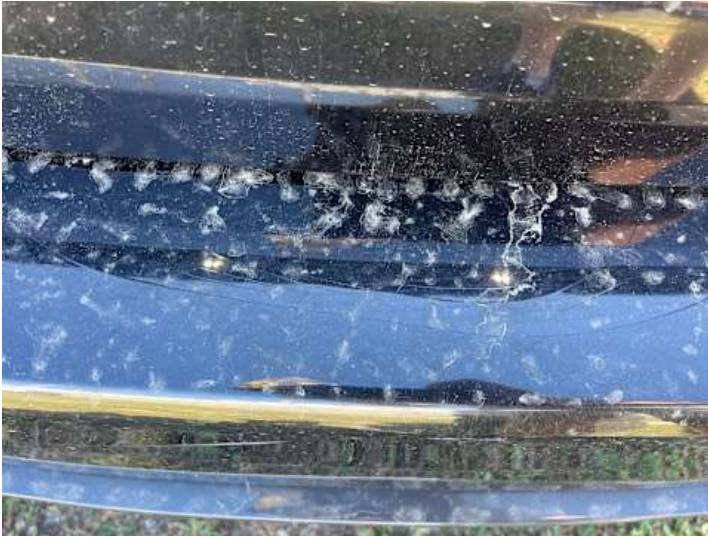
Stoßstange hinten (Kratzer, Lackschaden)

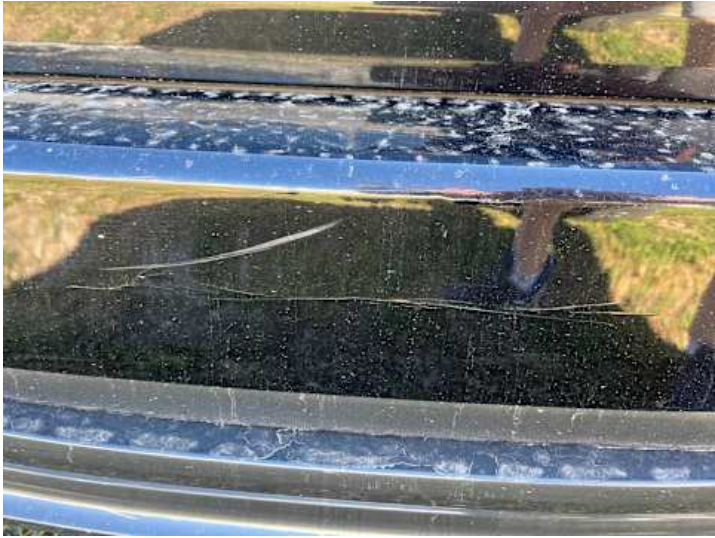
Stoßstange hinten (Kratzer, Lackschaden)

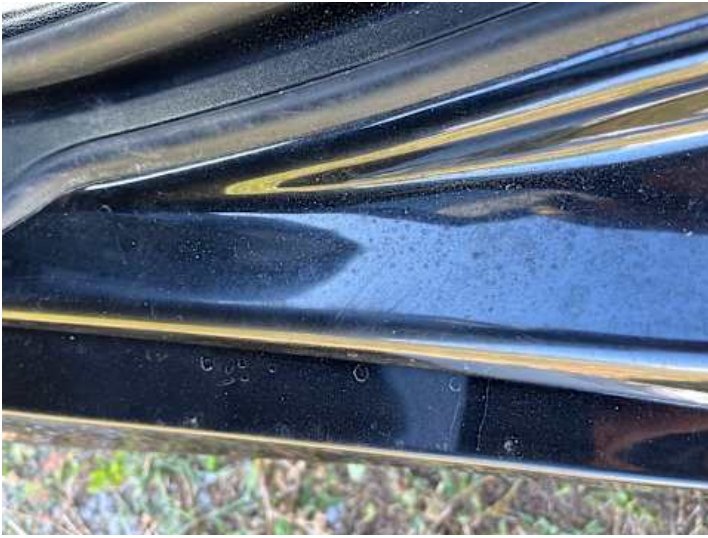
Schweller links (Kratzer)

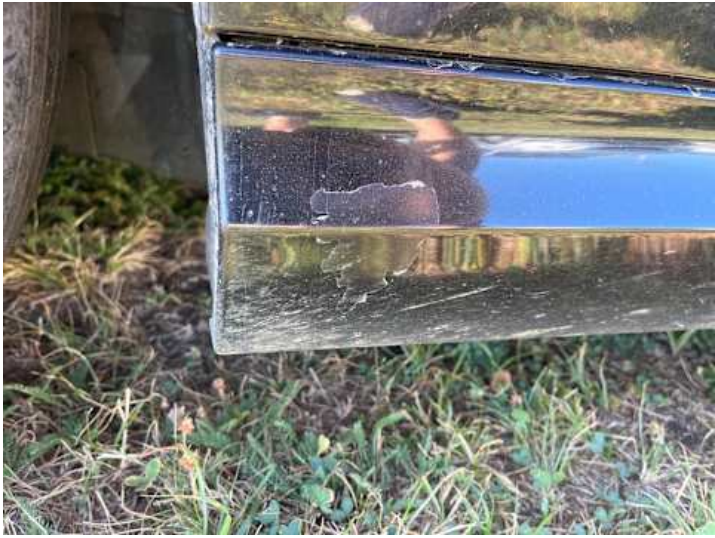
Schweller links (Lackschaden)

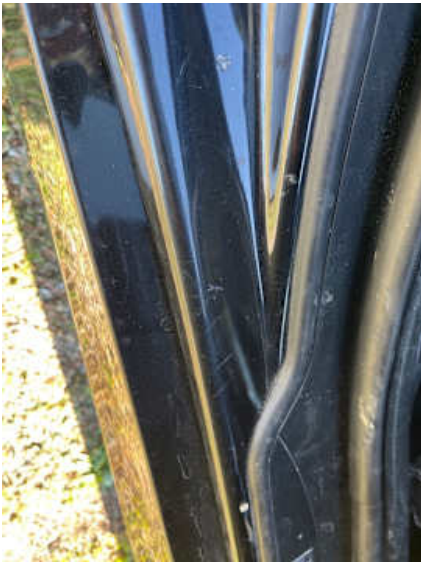
Schweller rechts (Kratzer)

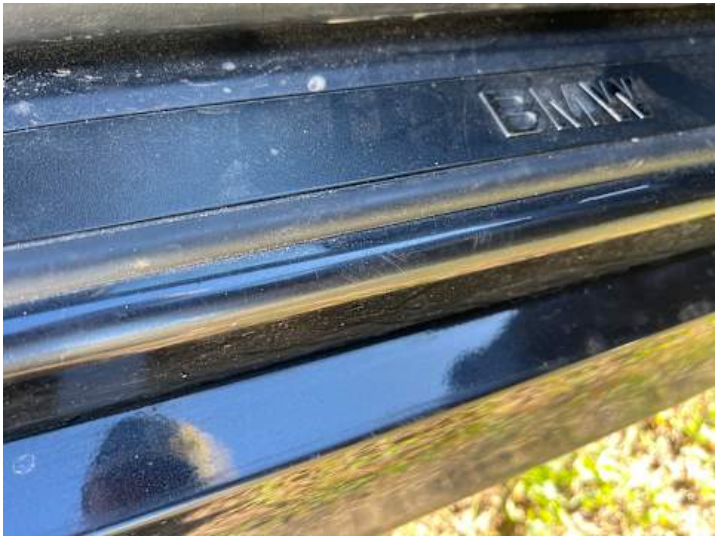
Schweller rechts (Kratzer)

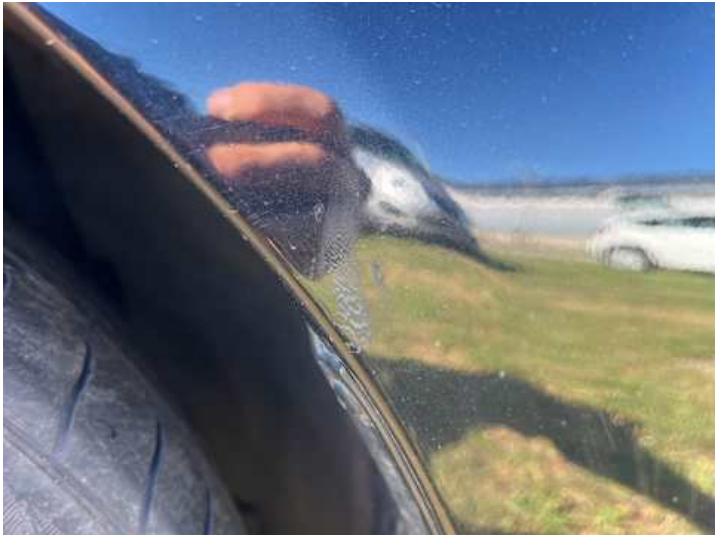
Kotflügel vorne links (Delle, Kratzer)

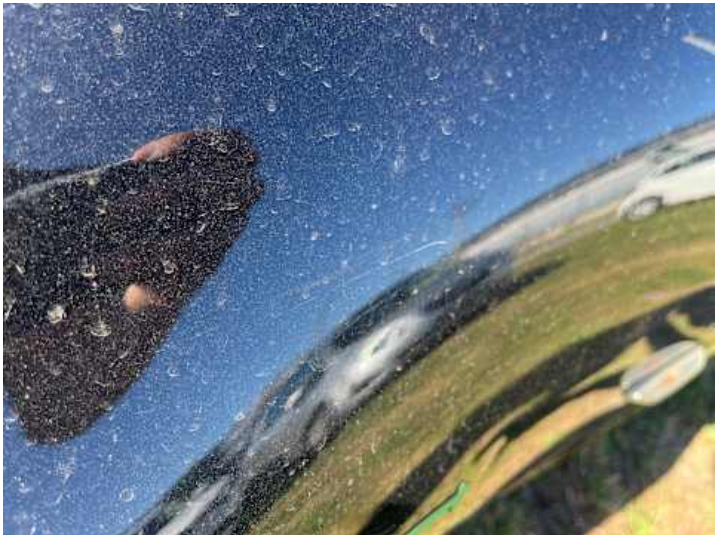
Kotflügel vorne links (Delle, Kratzer)

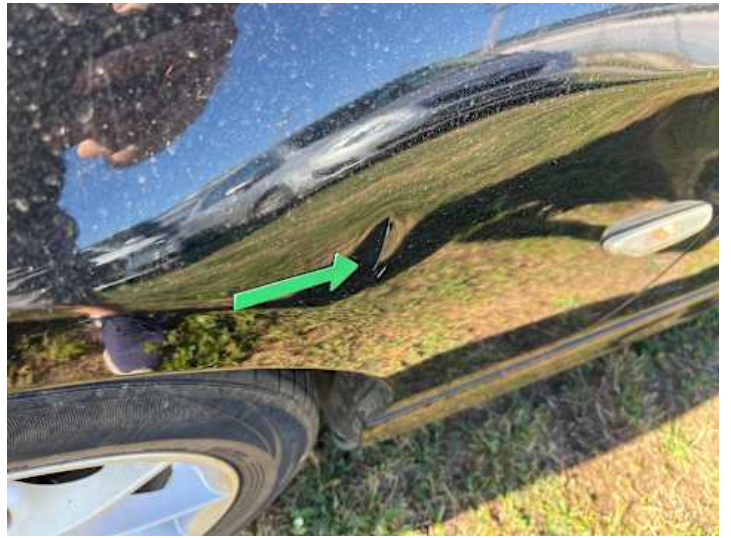
Kotflügel vorne links (Delle, Kratzer)

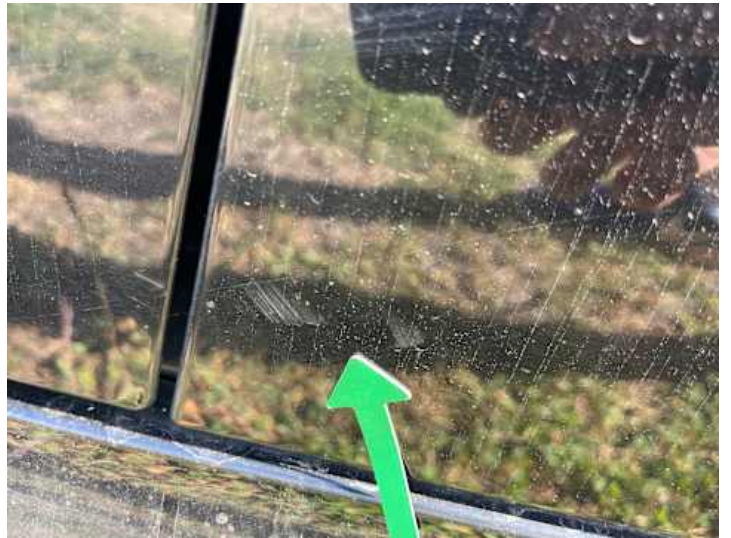
Kotflügel vorne rechts (Rost, Kratzer)

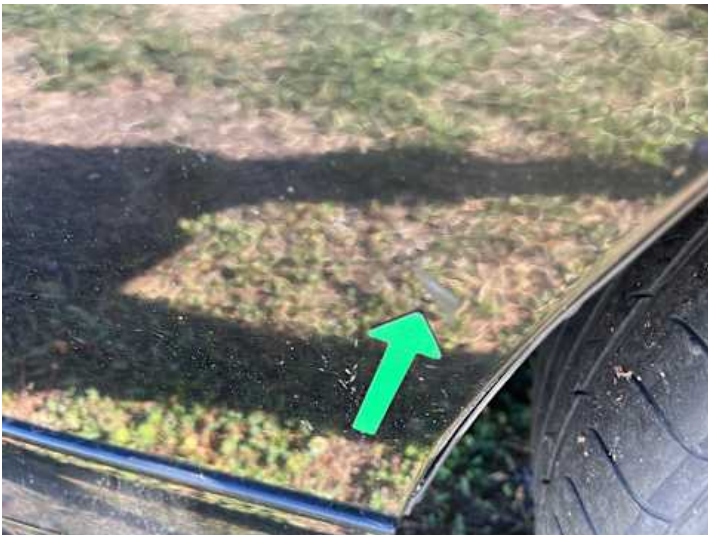
Kotflügel vorne rechts (Rost, Kratzer)

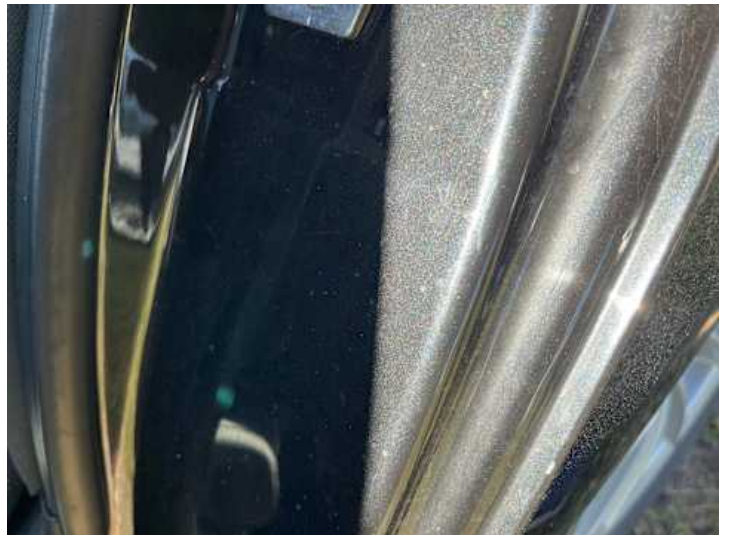
Seitenteil hinten links (Kratzer)

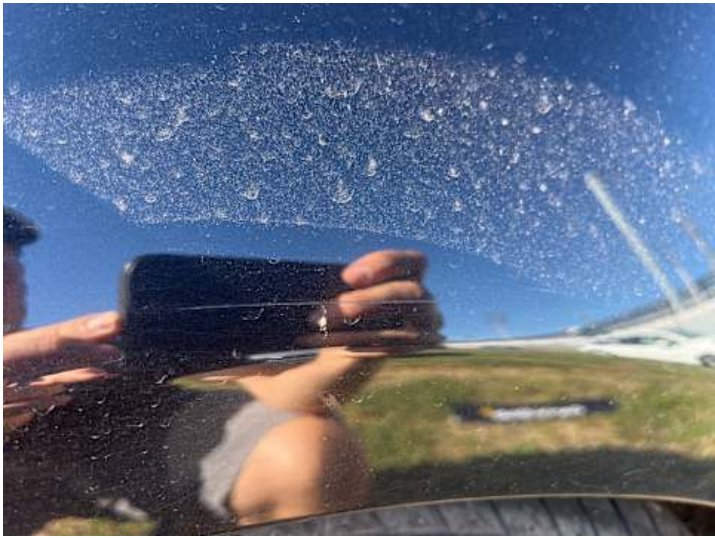
Seitenteil hinten links (Kratzer)

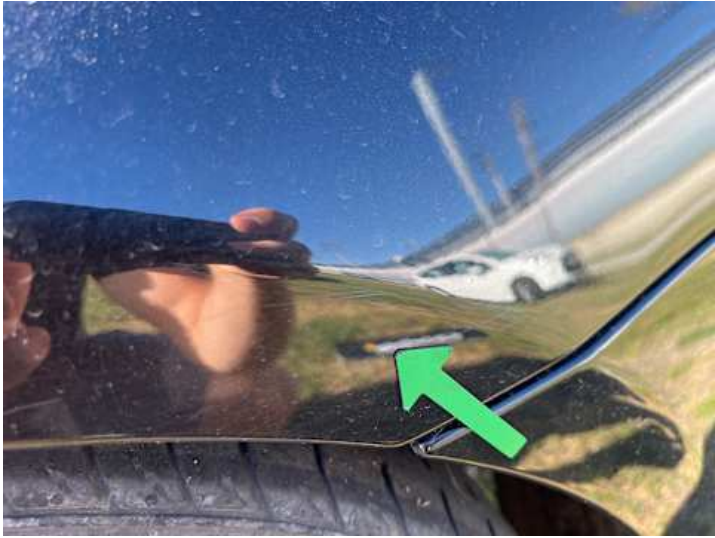
Seitenteil hinten links (Kratzer)

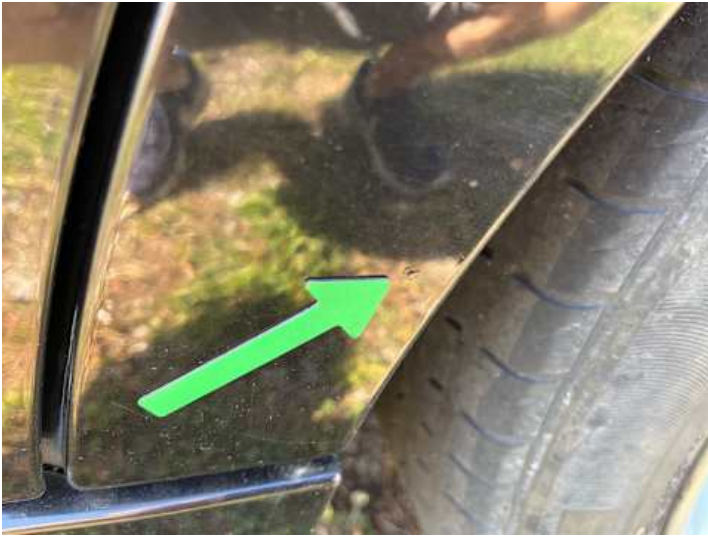
Seitenteil hinten links (Rost)

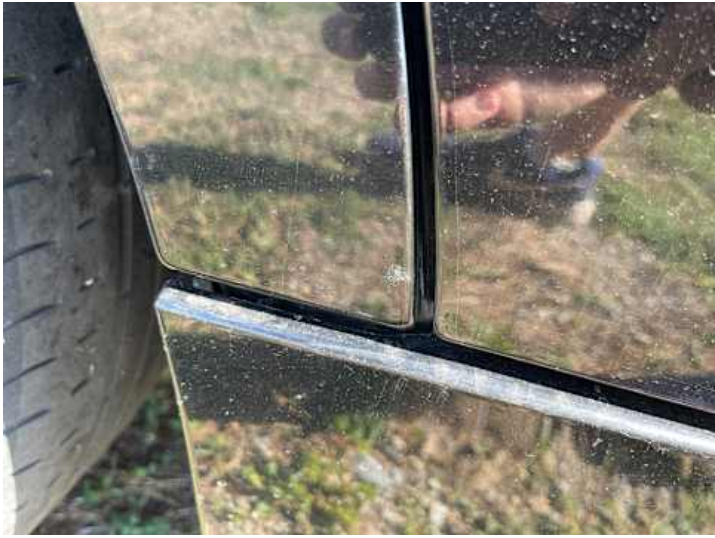
Seitenteil hinten rechts (Rost, Lackschaden)

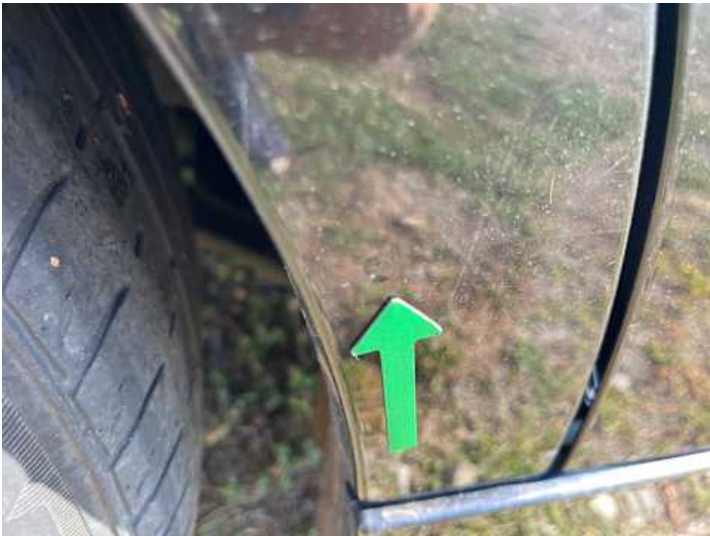
Seitenteil hinten rechts (Rost, Lackschaden)

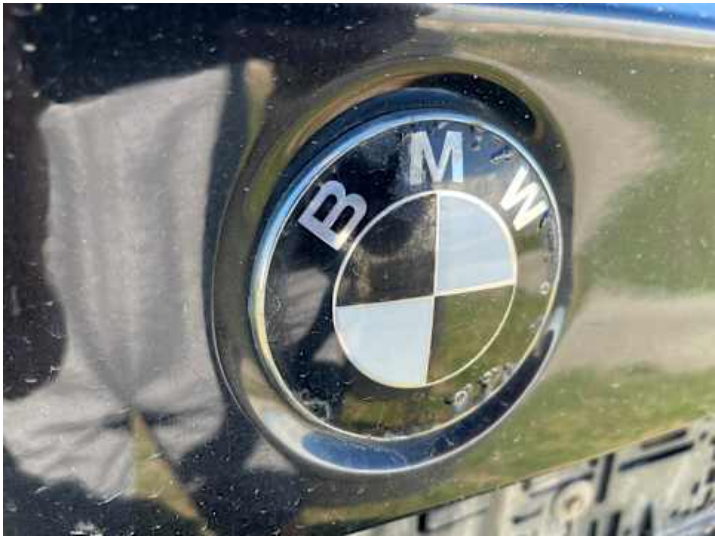
Heckklappe (Rost)

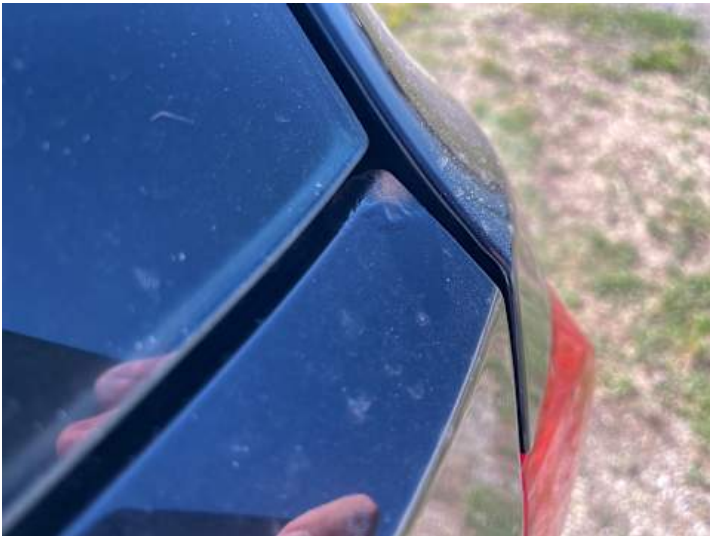
Heckklappe (Rost)

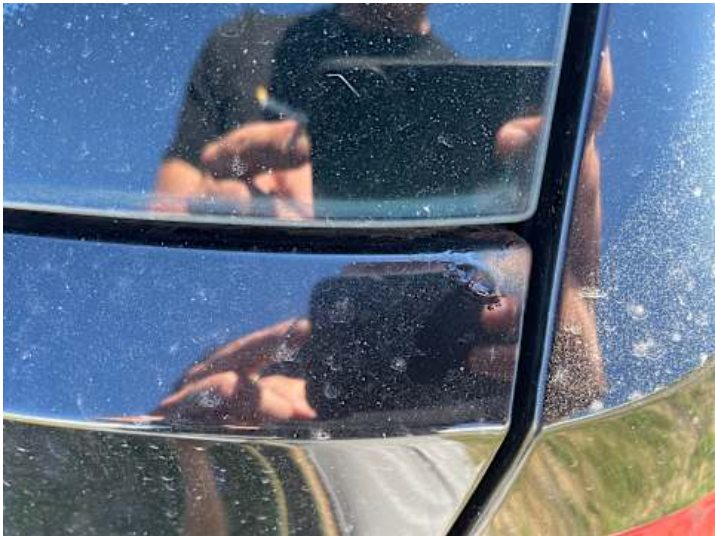
Heckklappe (Rost)

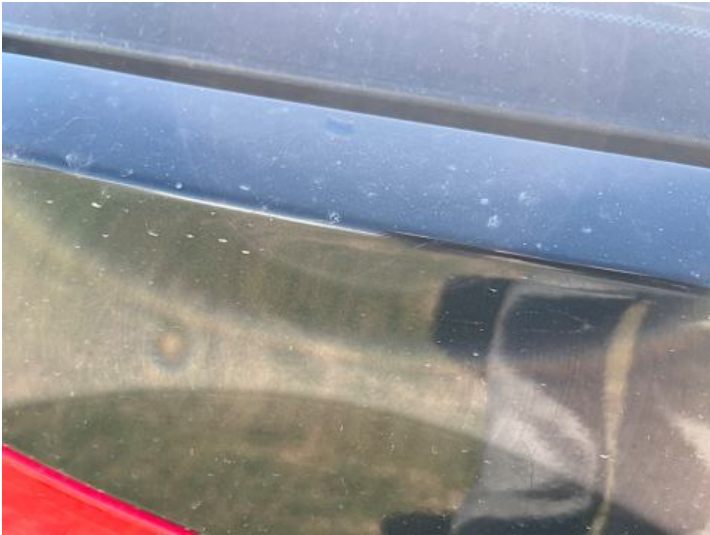
Heckklappe (Kratzer)

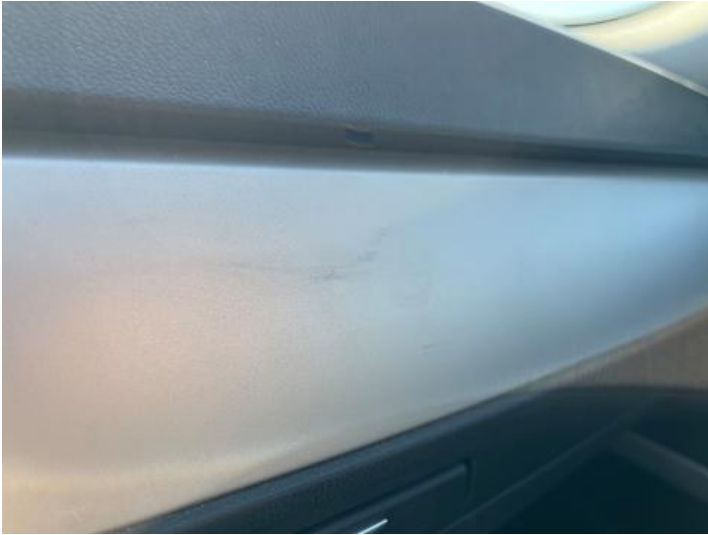
Innenraum (Verschmutzung)

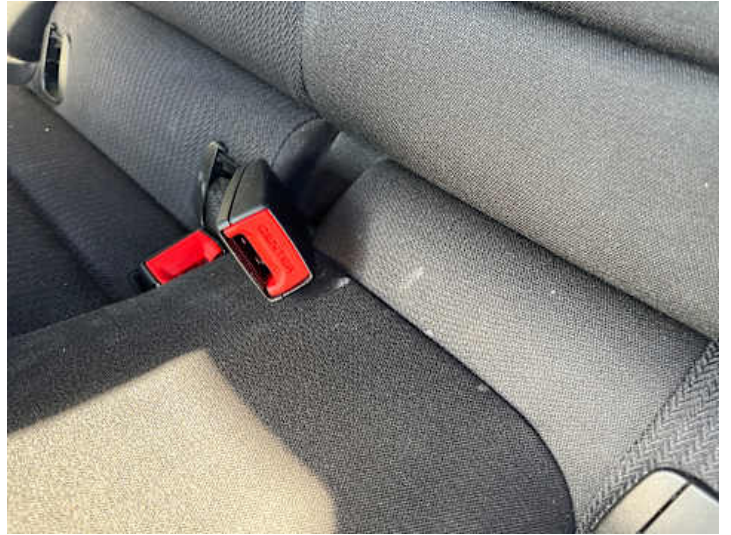
Innenraum (Verschmutzung)
