| <b>Marke</b> | <b>MAZDA</b> |
| <b>Modell</b> | <b>Mazda 5</b> |
| <b>FIN</b> | <b>JMZCWA9G600155763</b> |

## Zusammenfassung

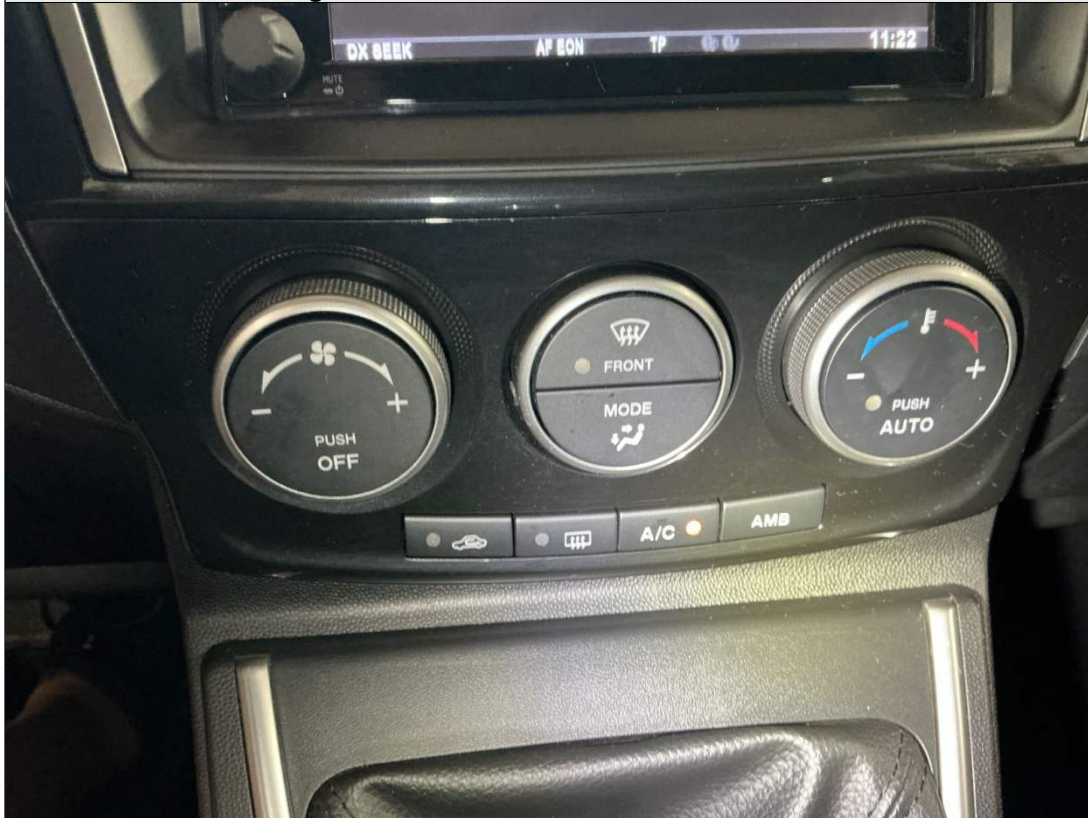
Bild von der Klimaanlage

Klimaanlage geprüft, in Ordnung

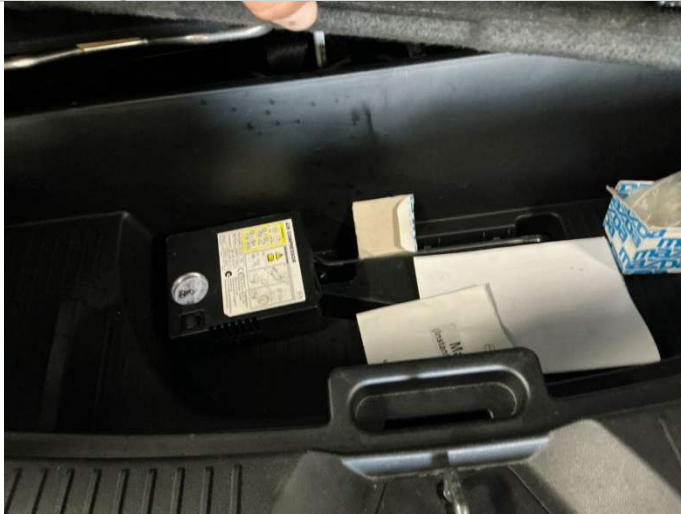
Reifendichtmittel fehlt.

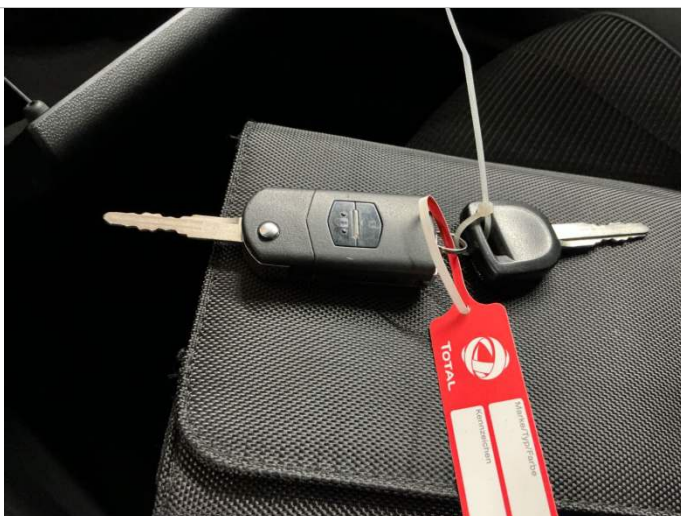
Schlüsselbatterie leer.

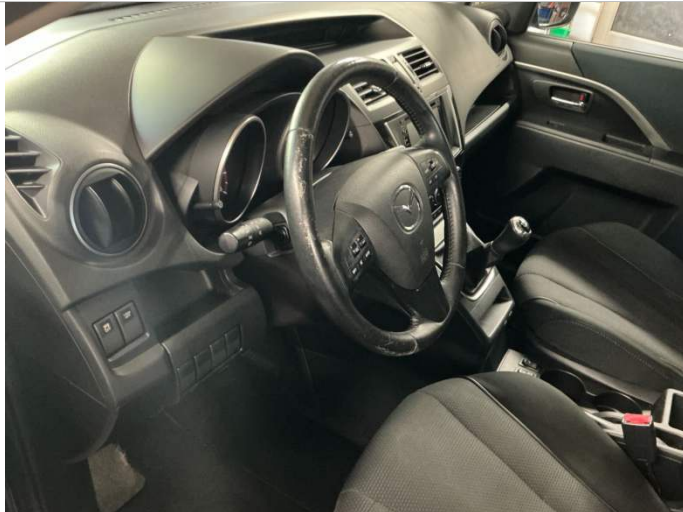
**Lenkrad Kratzer.**

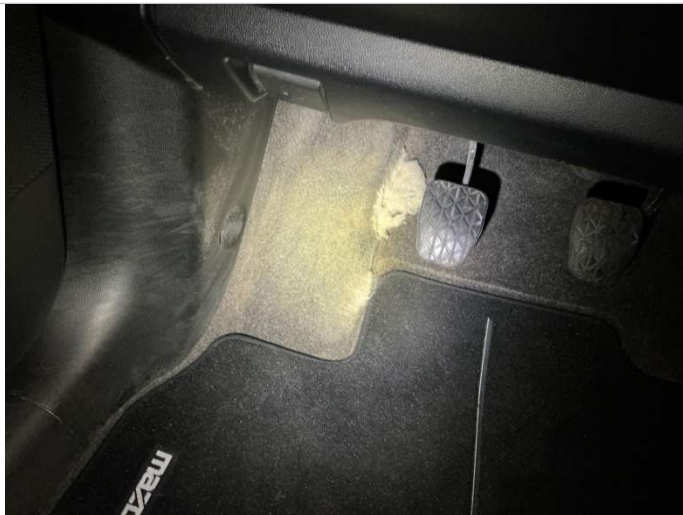
**Teppich Fahrerfußraum beschädigt.**

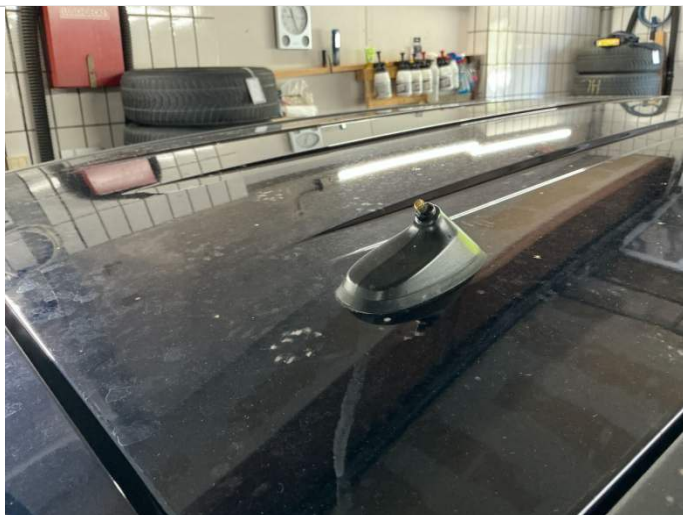
**Antennenstab fehlt.**

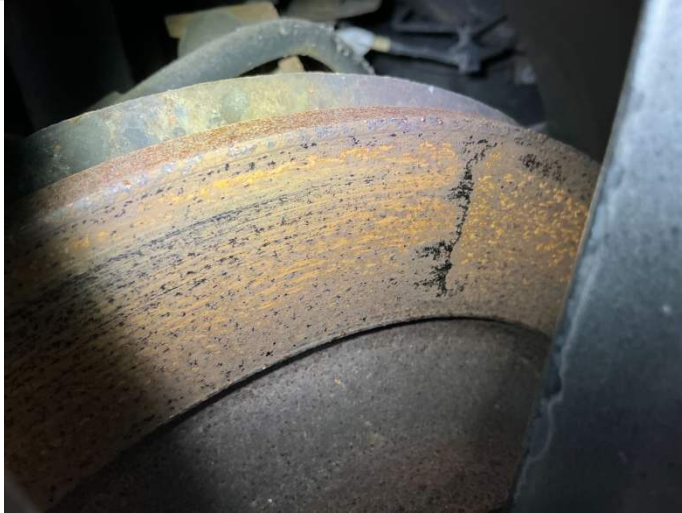
**Bremsscheiben hinten Tragbild mangelhaft.**

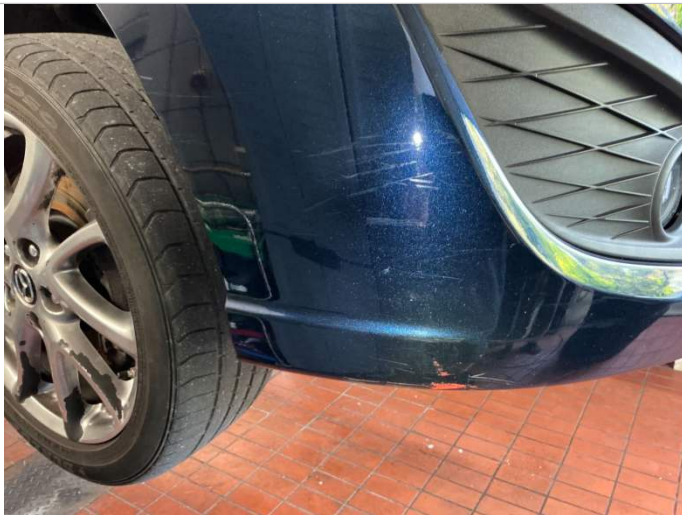
**Stoßfänger vorn Lackbeschädigung.**

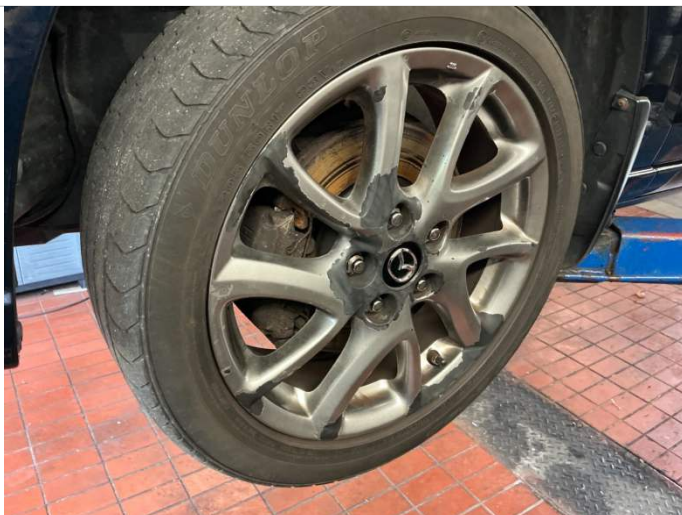
**4x Alufelgen Lack beschädigt.**

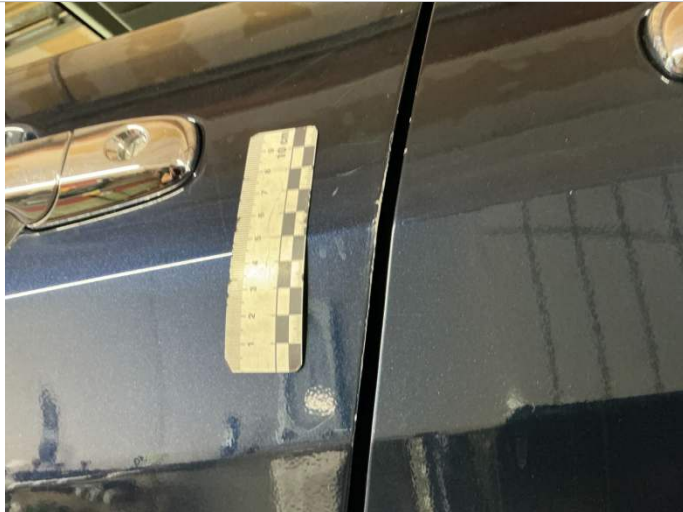
**Fahrertürkante Lackbeschädigung.**

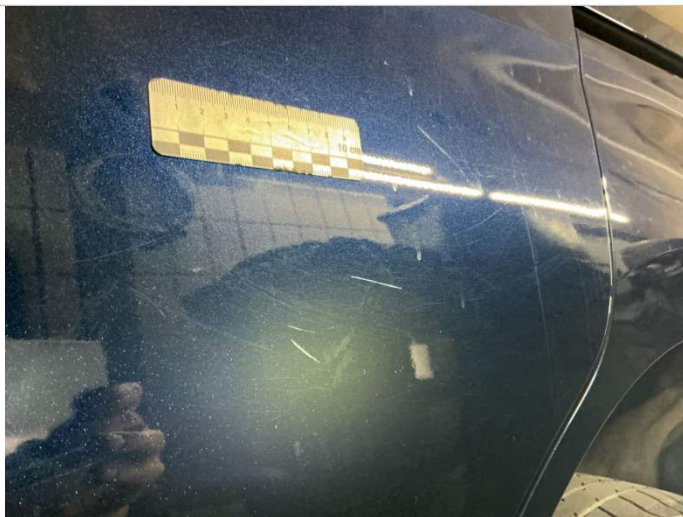
**Fahrzeugeite links und rechts oberflächige Kratzer.**

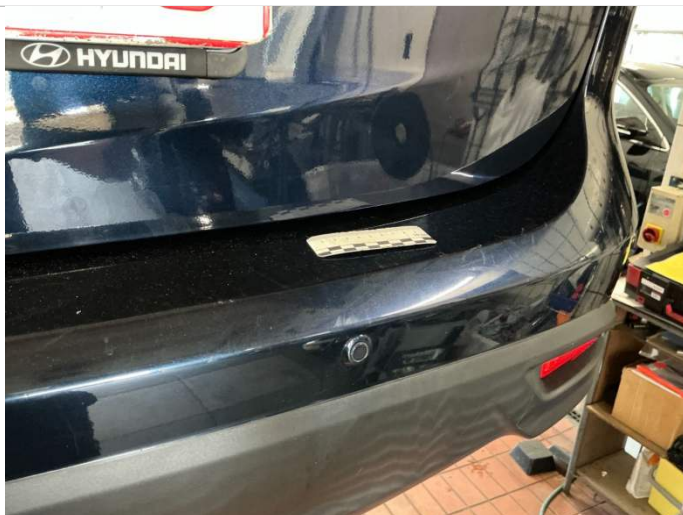
**Stoßfänger hinten Kratzer.**

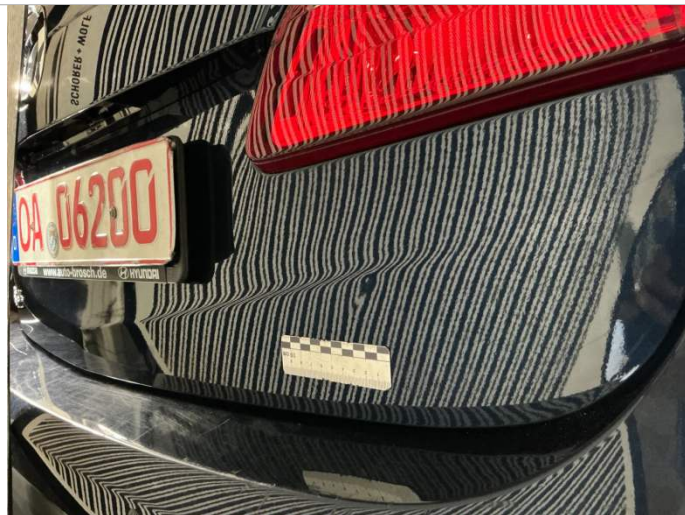
Heckklappe Delle.

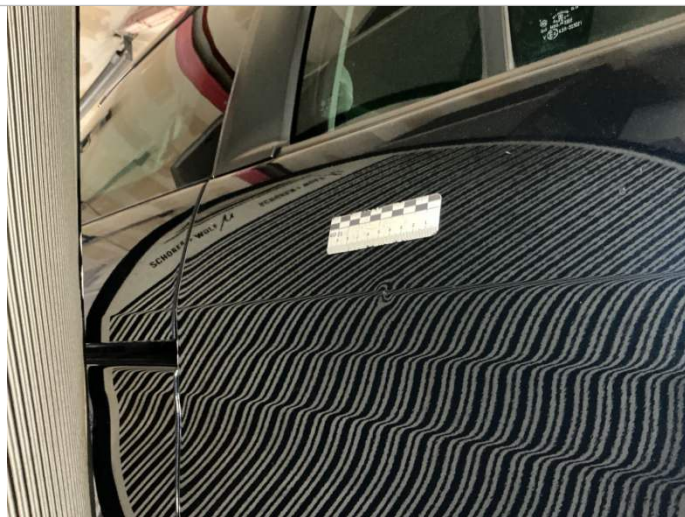
Türe hinten rechts Delle.

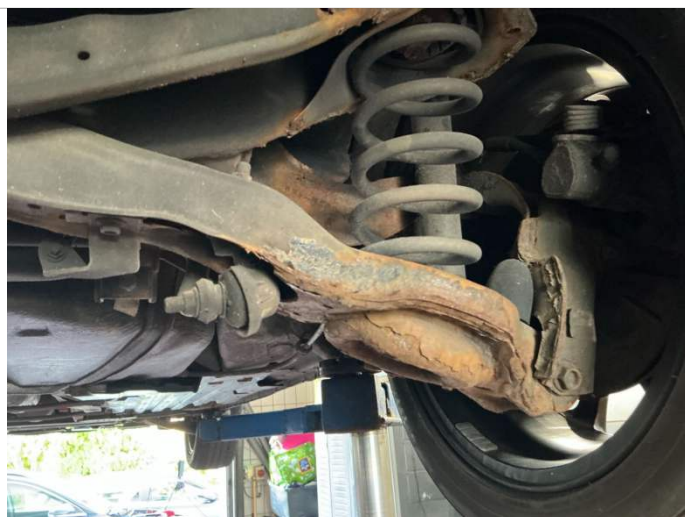
Hinterachse stark angerostet.

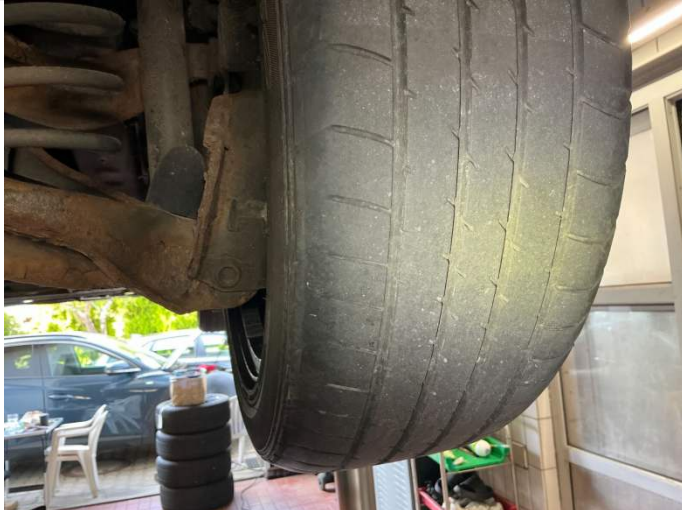
4x Sommerreifen innen stark abgefahren.

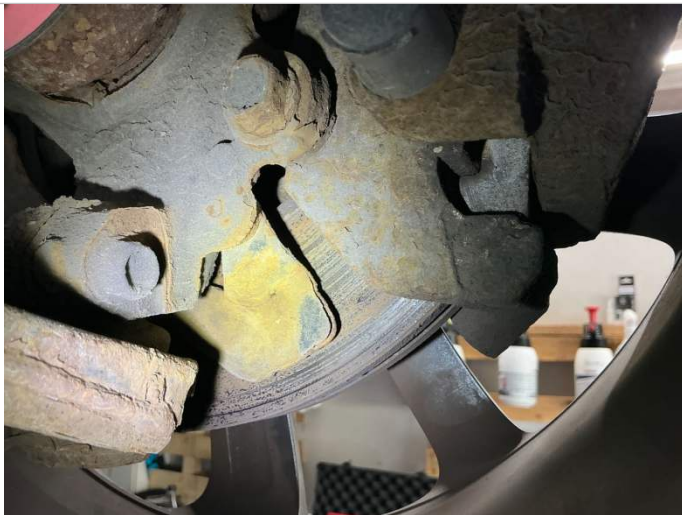
Bremsscheiben vorn Tragbild mangelhaft.
