## Opel Astra Innovation"110 Jahre"

EZ 05/2009 | Limousine | Benzin | Schaltgetriebe | 157.003km

Fahrzeug aufgenommen am: 07.08.2026

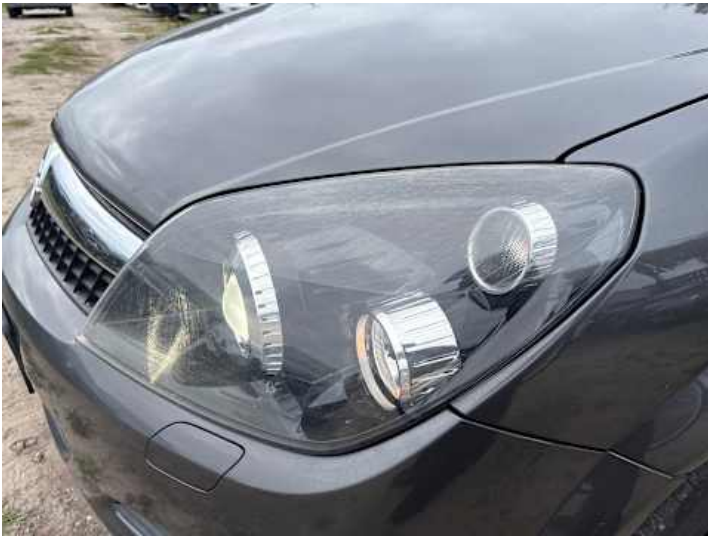
Scheinwerfer (links) (Blind)

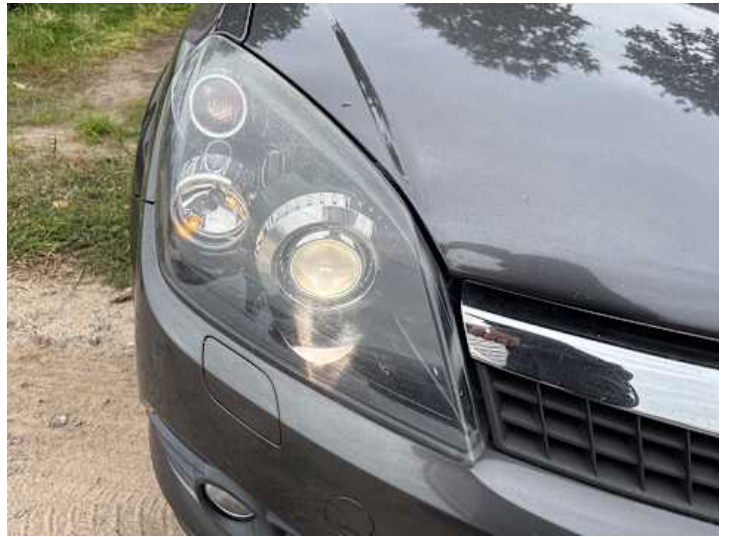
Scheinwerfer (rechts) (Blind)

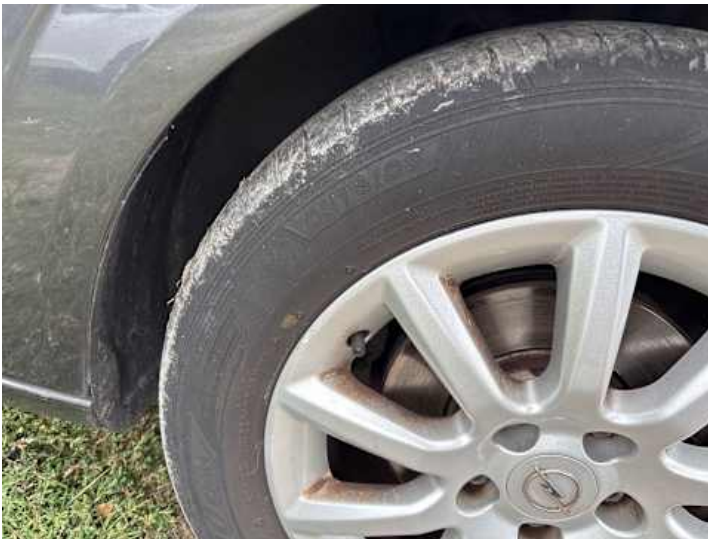
Rad (Kratzer)

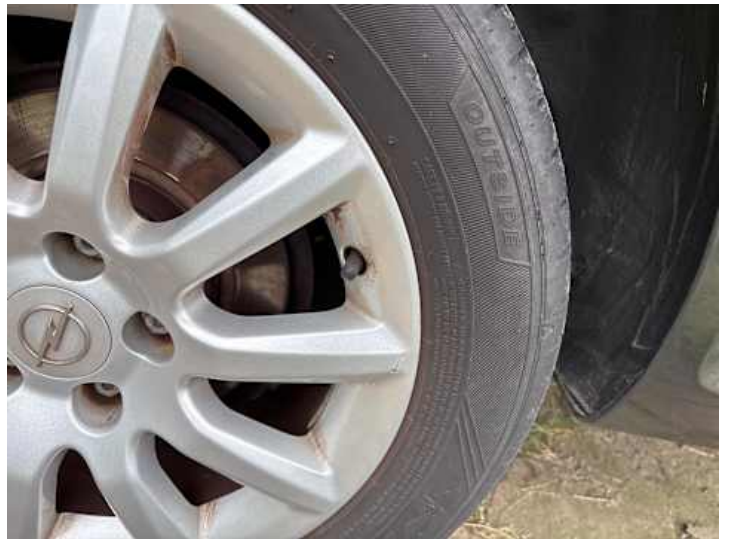
Rad (Kratzer)

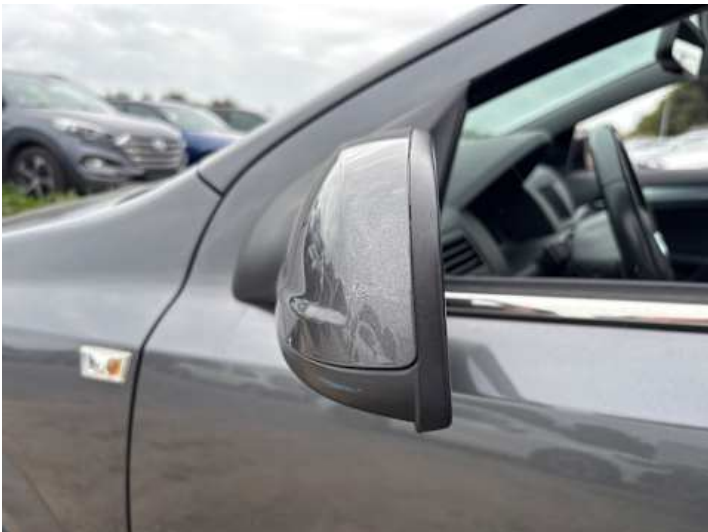
Fahrtür (Kratzer)

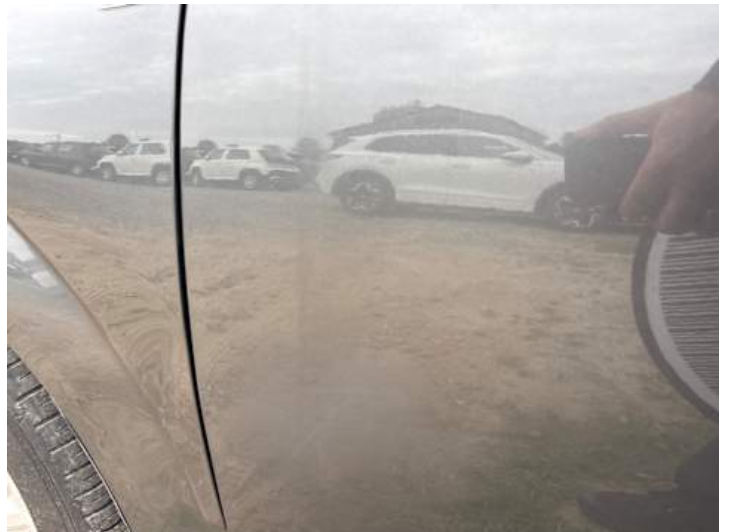
Fahrtür (Kratzer)

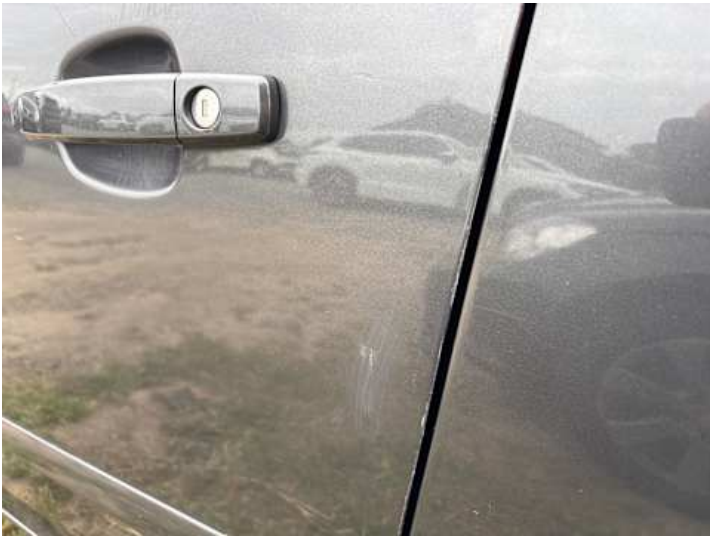
Fahrtür (Kratzer)

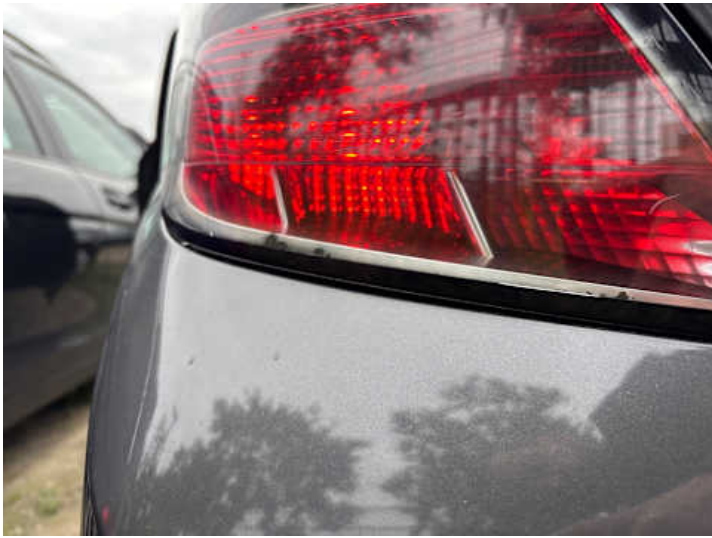
Rücklicht (links) (Riss/Bruch)

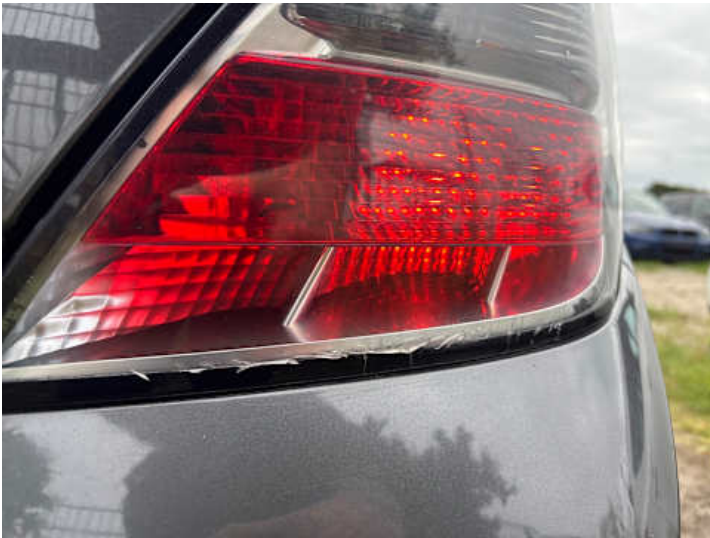
Rücklicht (rechts) (Riss/Bruch)

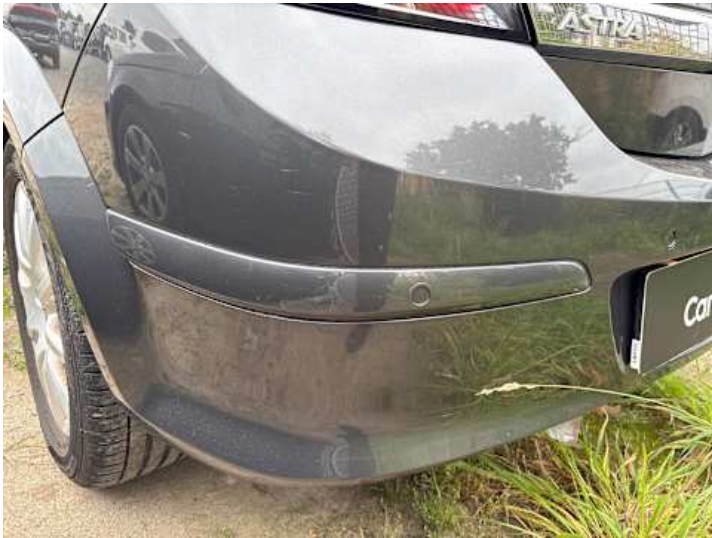
Stoßstange hinten (Kratzer)

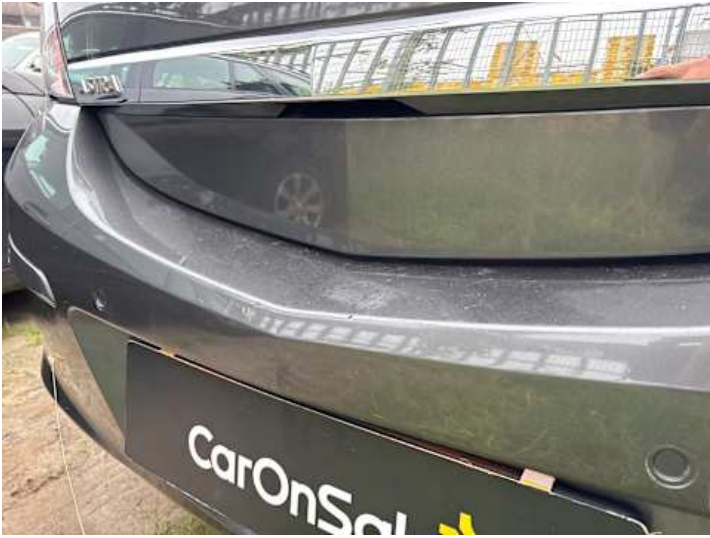
Stoßstange hinten (Kratzer)

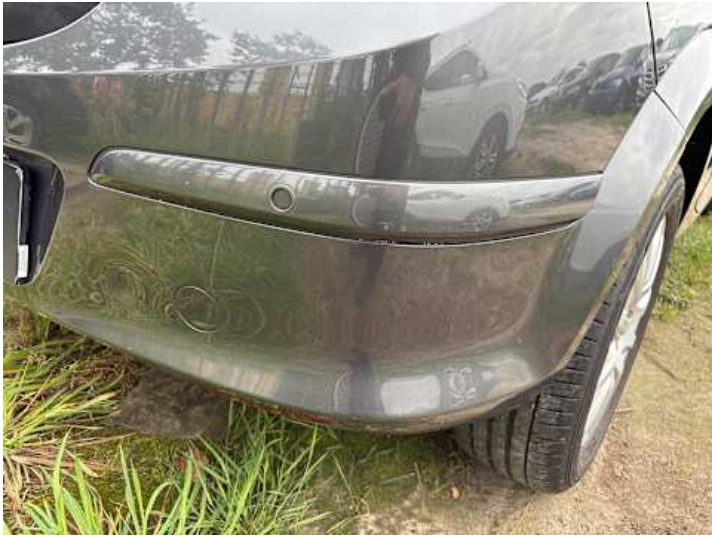
Stoßstange hinten (Kratzer)

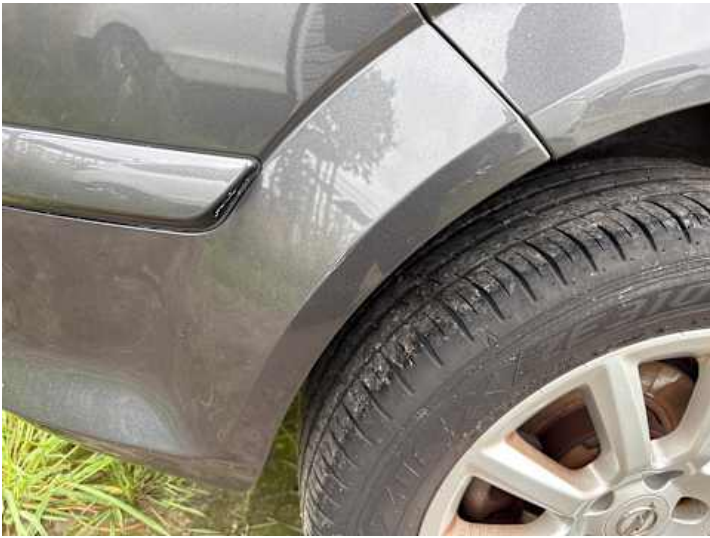
Stoßstange hinten (Kratzer)

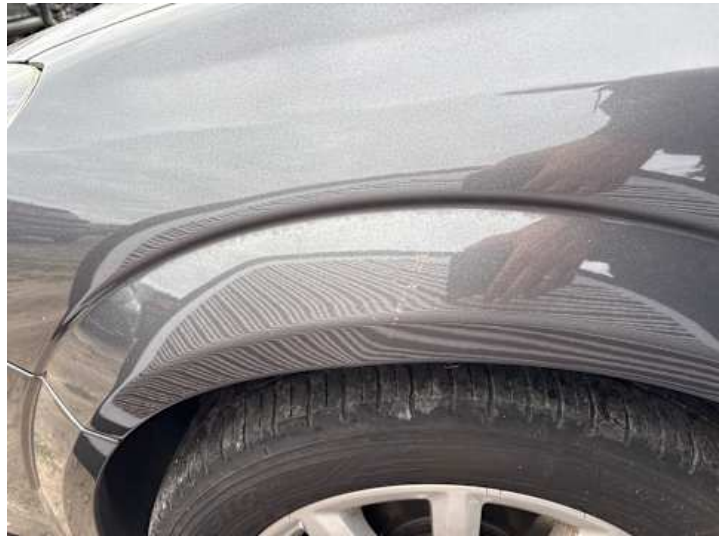
| Fahrzeugteil | Lackschichtdicke (in µm) | Fahrzeugteil | Lackschichtdicke (in µm) |
|---|---|---|---|
| Kotflügel vorne links | 200 | Kotflügel vorne rechts | 220 |

Kotflügel vorne links (Verformung)

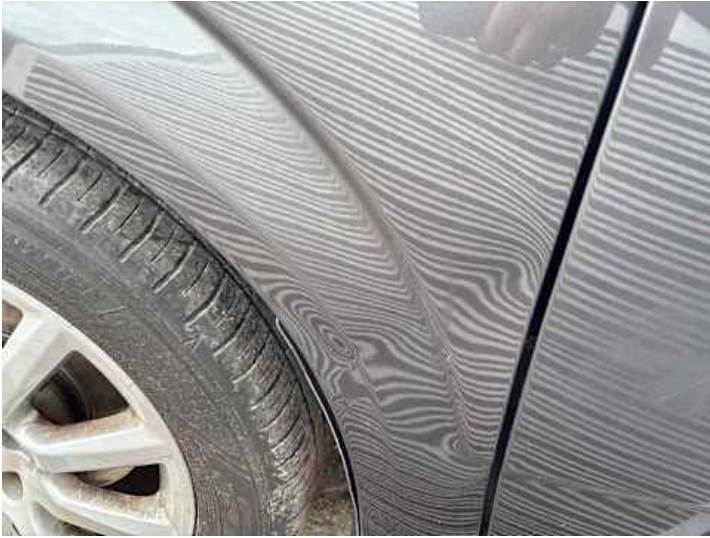
Kotflügel vorne links (Verformung)

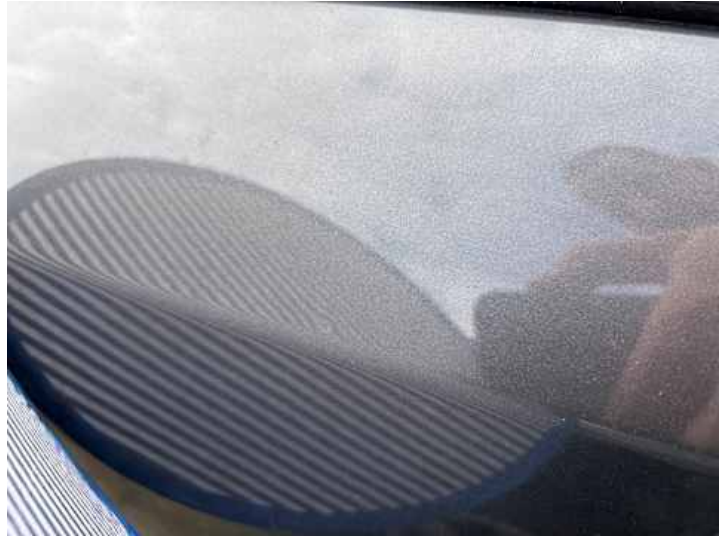
| Fahrzeugteil | Lackschichtdicke (in µm) | Fahrzeugteil | Lackschichtdicke (in µm) |
|---|---|---|---|
| Seitenteil hinten links | 190 | Seitenteil hinten rechts | 200 |

Seitenteil hinten links (Delle)

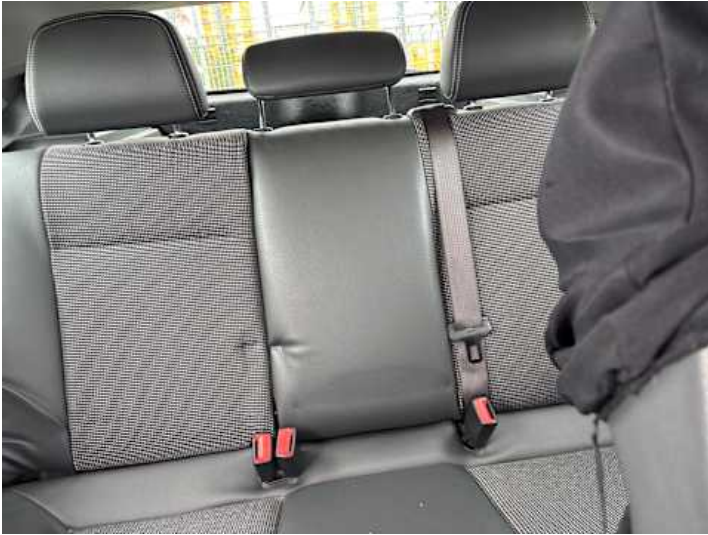
Innenraum (Verschmutzung)

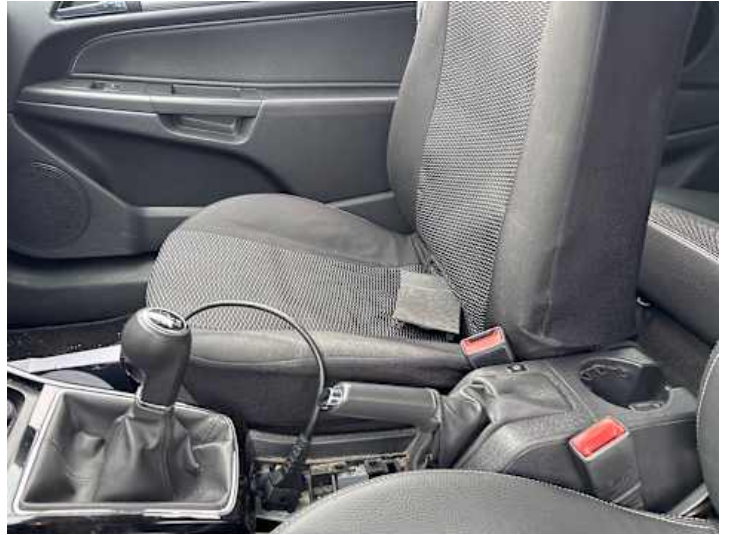
Innenraum (Verschmutzung)

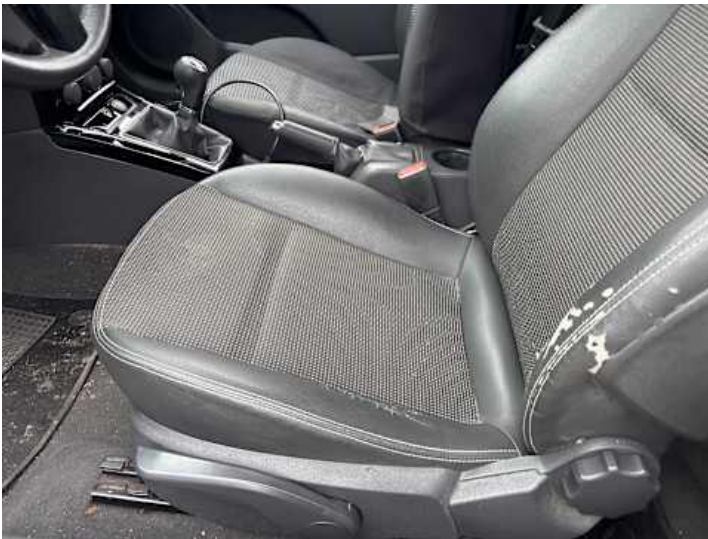
Innenraum (Verschmutzung)

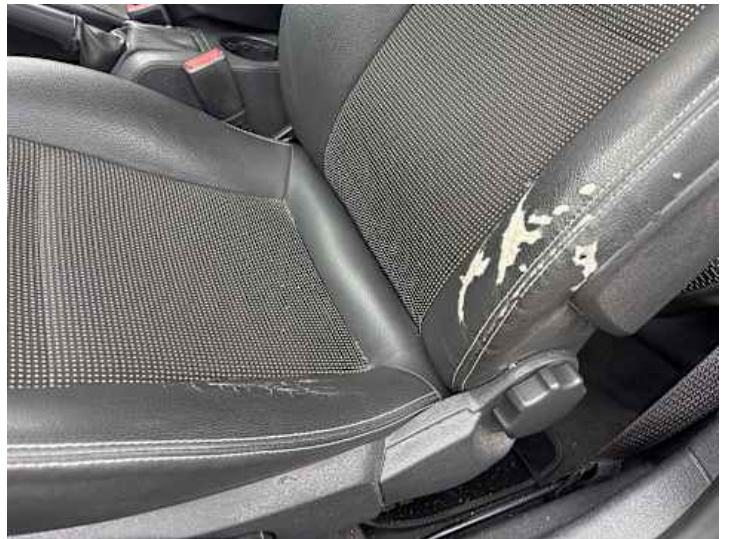
Innenraum (Riss/Bruch)

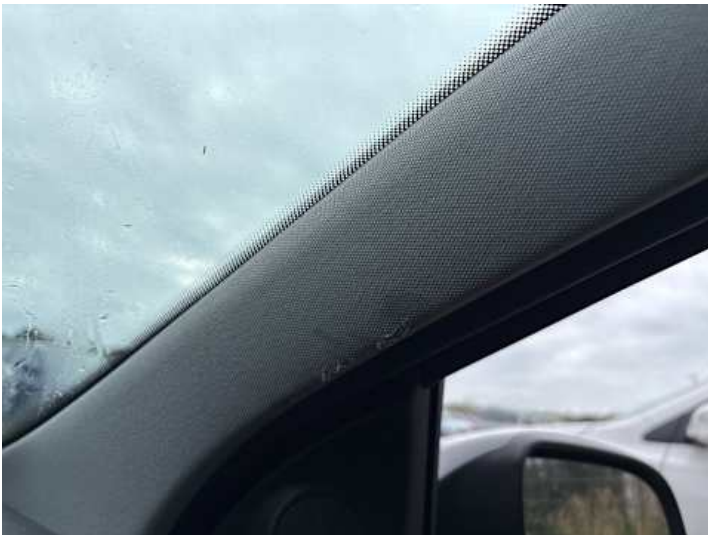
Innenraum (Diverse Schäden)
