## BMW 114 i

EZ 11/2013 | Limousine | Benzin | Schaltgetriebe | 93.615km  
Besteuerung: Differenzbesteuert (§25a UStG)  
Fahrzeugstandort: 79\*\*\*  
Fahrzeug aufgenommen am: 11.08.2026

# Hinweise zum Zustandsbericht

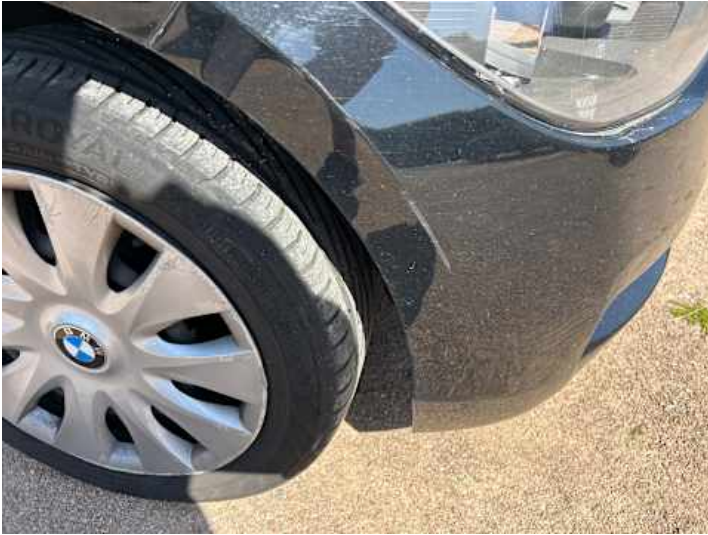
Stoßstange vorne (Kratzer)

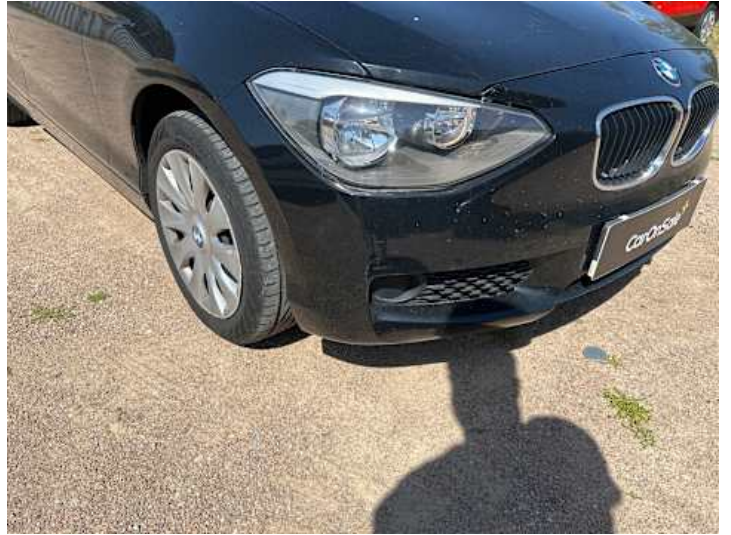
Stoßstange vorne (Kratzer)

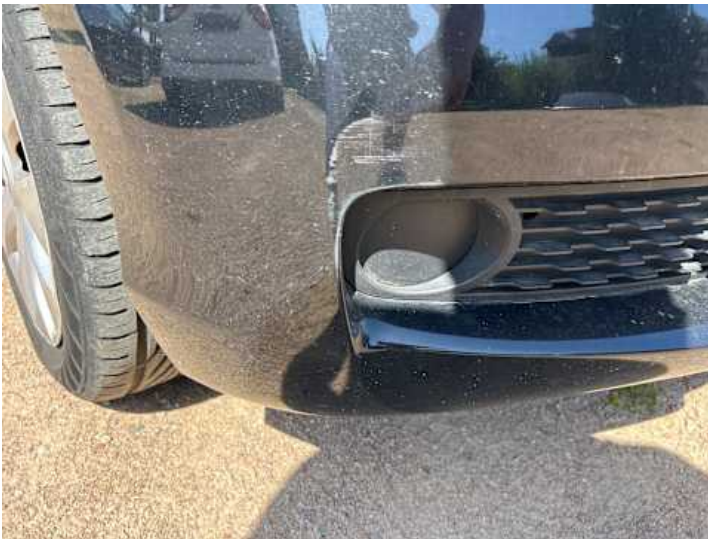
Stoßstange vorne (Kratzer)

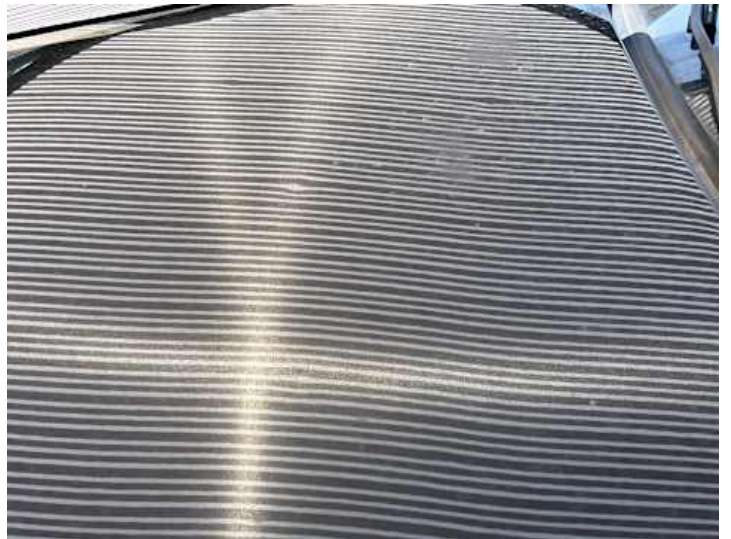
Bestehender Hagelschaden;

Motorhaube (Delle)

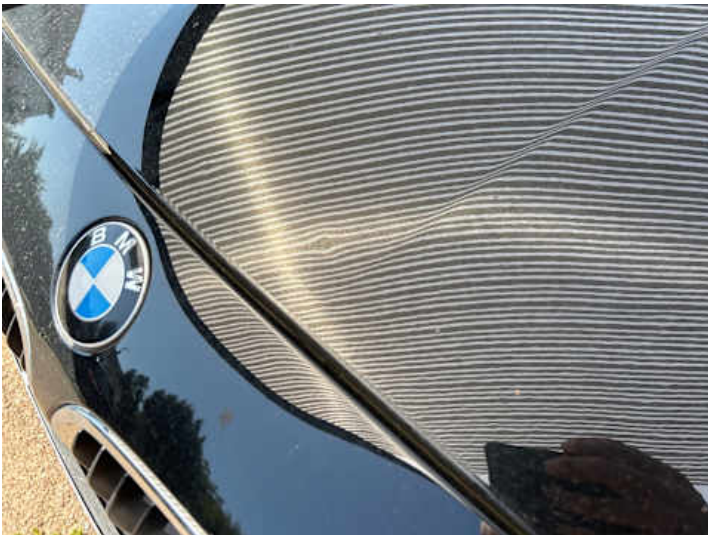
Motorhaube (Delle)

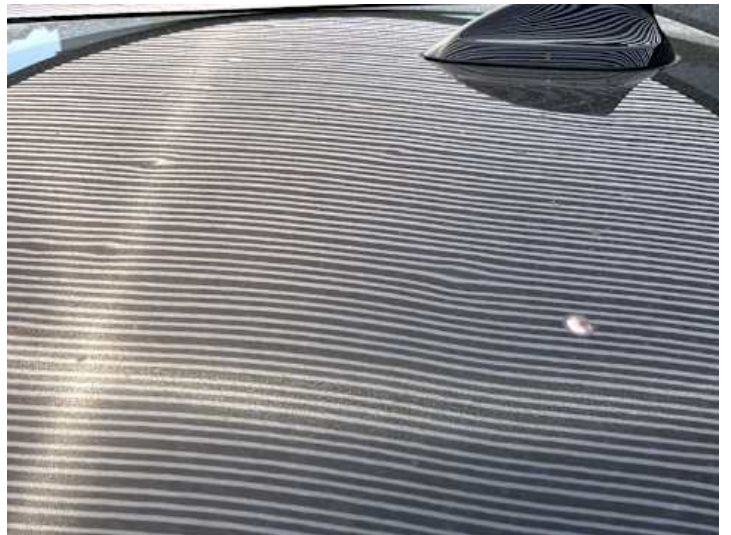
Dach (Delle)

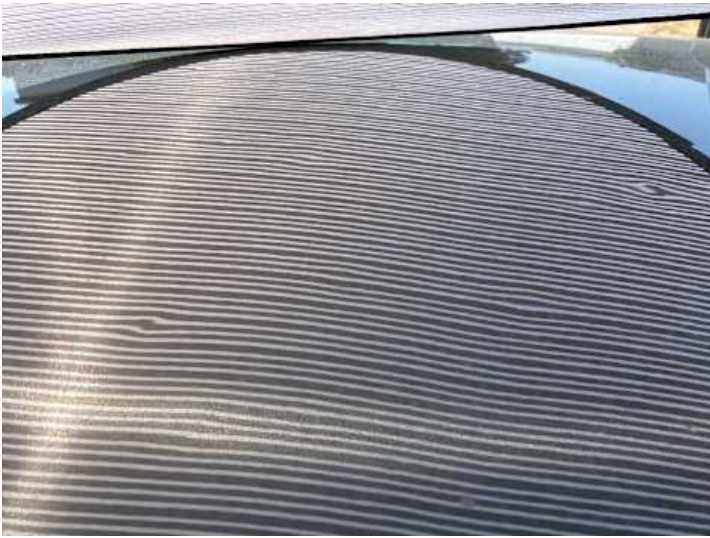
Dach (Delle)

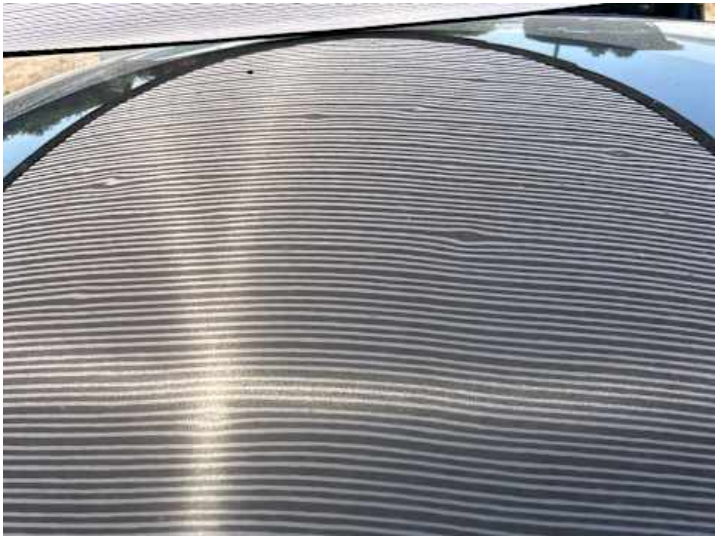
Dach (Delle)

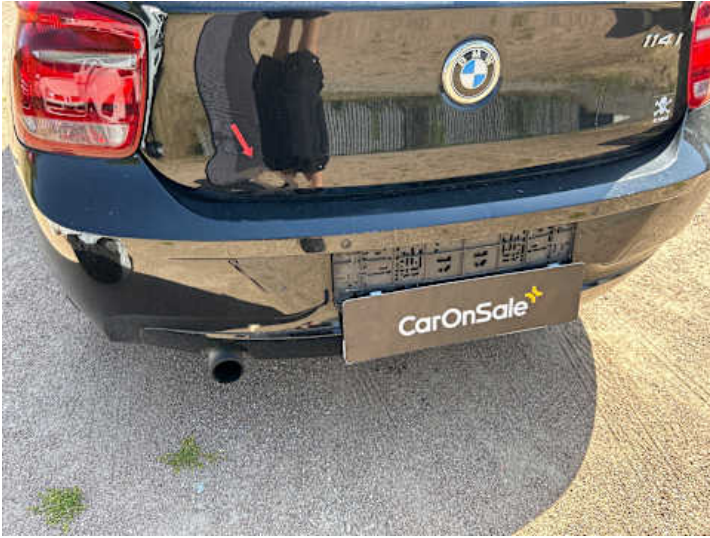
Stoßstange hinten (Delle, Kratzer)

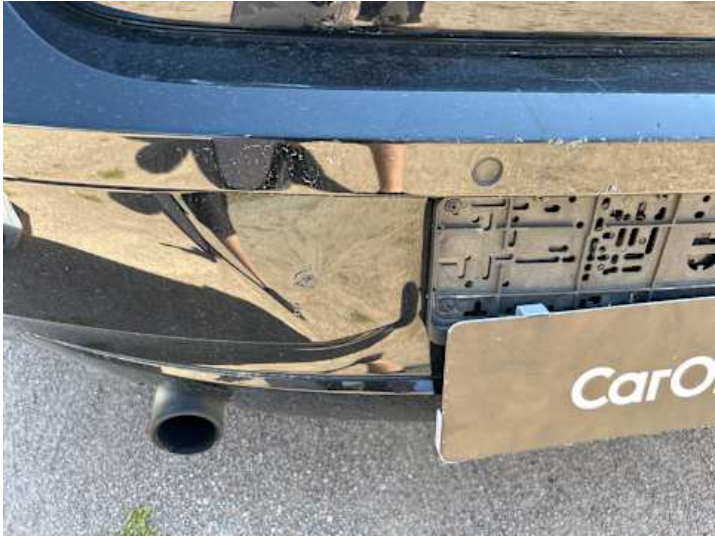
Stoßstange hinten (Delle, Kratzer)

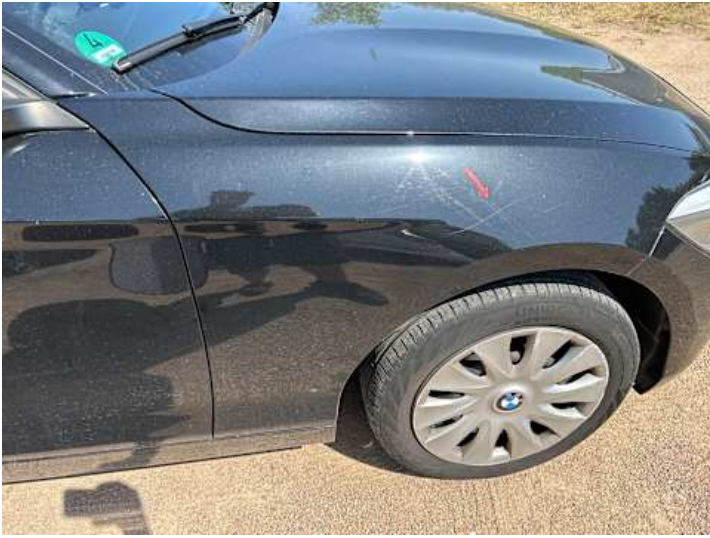
Kotflügel vorne rechts (Kratzer)

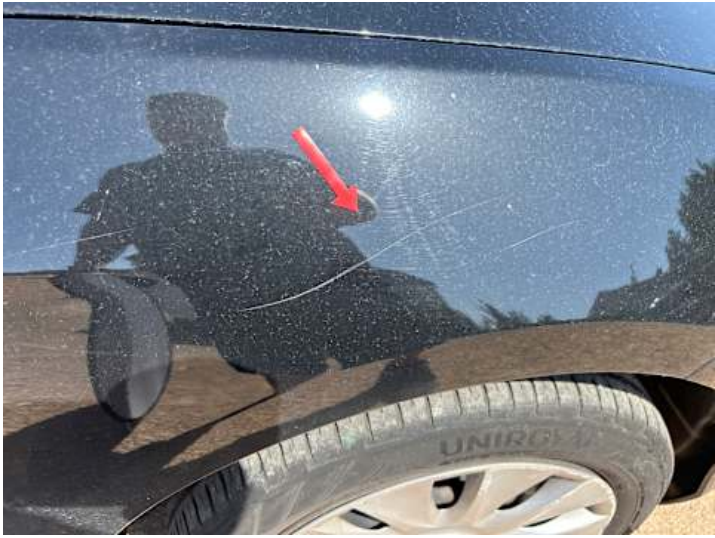
Kotflügel vorne rechts (Kratzer)

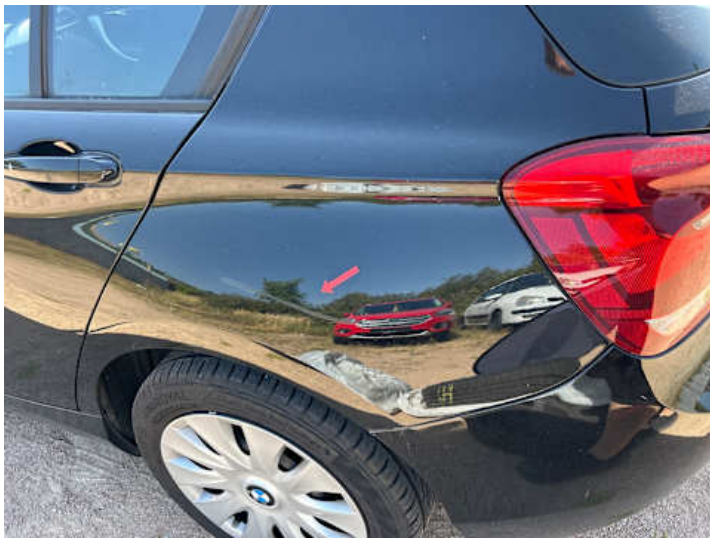
Seitenteil hinten links (Kratzer)

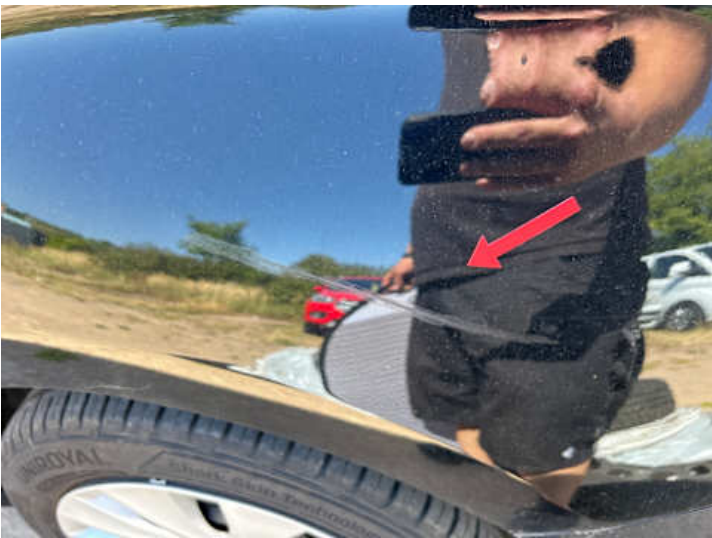
Seitenteil hinten links (Kratzer)

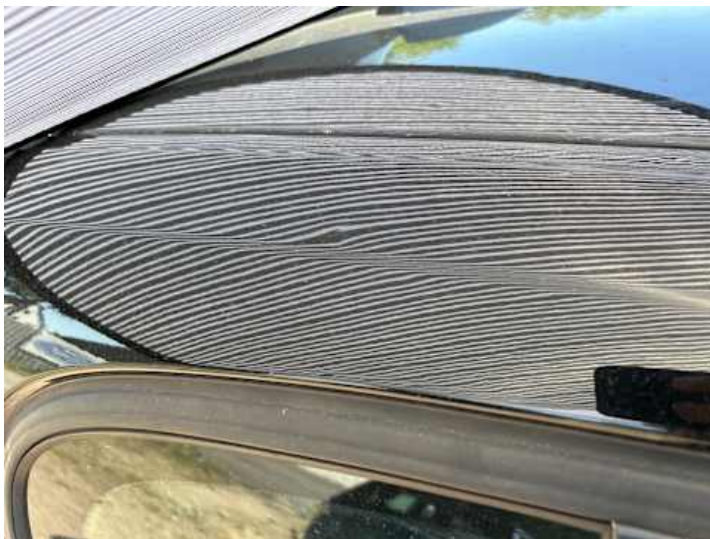
Seitenteil hinten rechts (Delle)

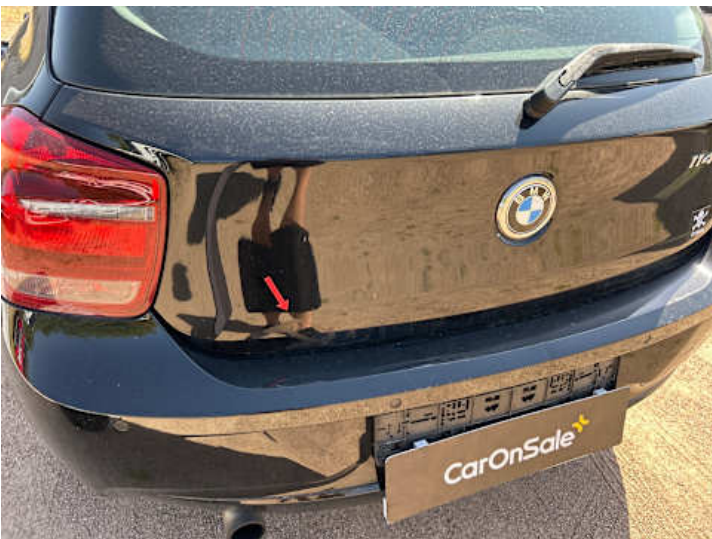
Heckklappe (Kratzer)

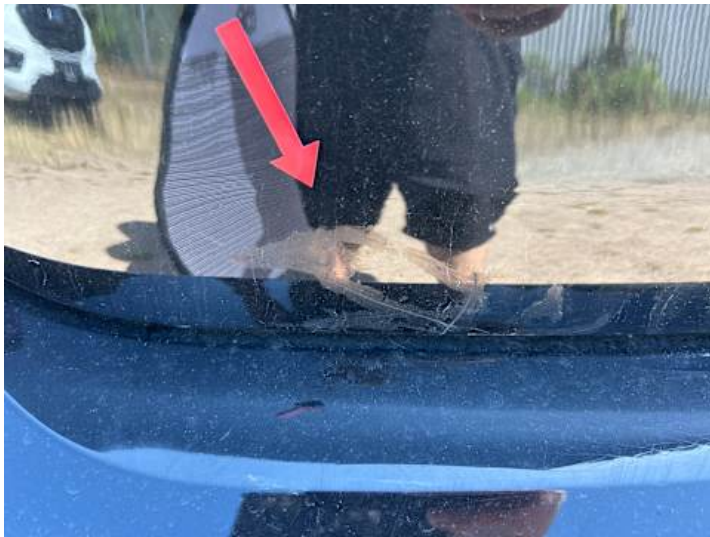
Heckklappe (Kratzer)

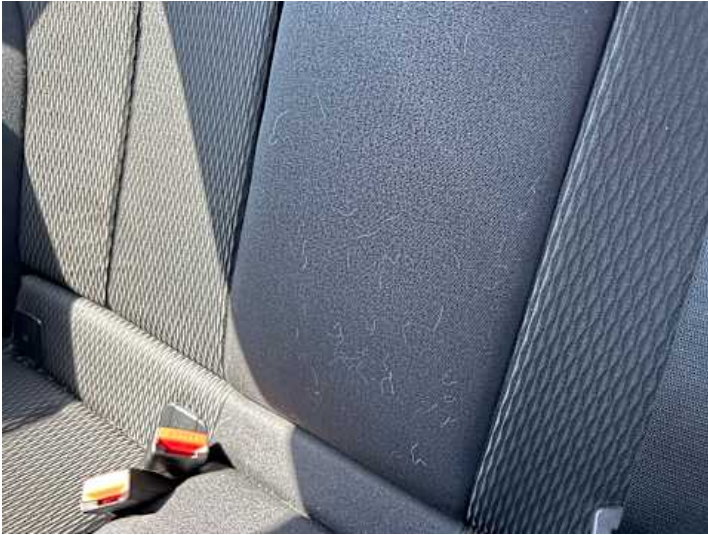
Innenraum (Tierhaare/Tiergeruch)

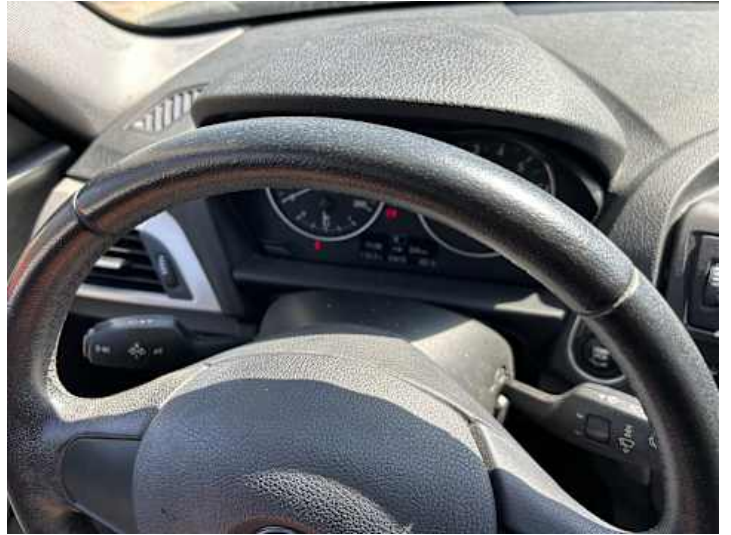
Innenraum (Verschleiß)

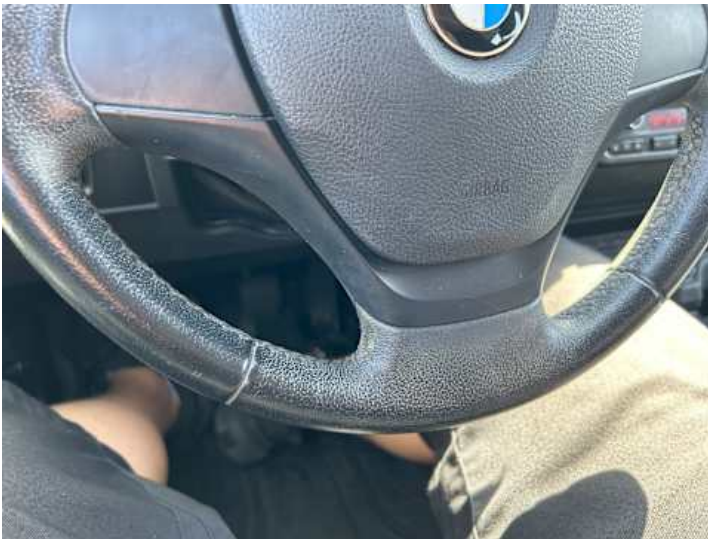
Innenraum (Verschleiß)

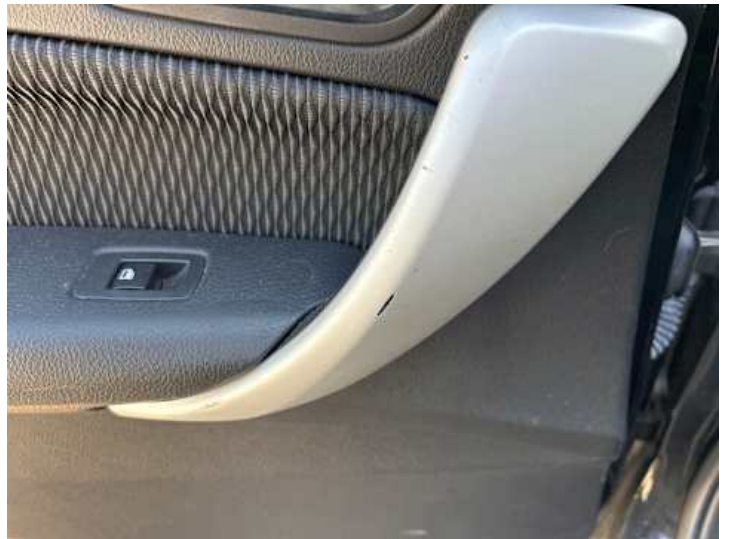
Innenraum (Kratzer)
