## Mercedes-Benz A 180 BlueEfficiency

EZ 07/2017 | Limousine | Benzin | Automatikgetriebe | 46.339km  
Besteuerung: Differenzbesteuert (§25a UStG)  
Fahrzeugstandort: 18\*\*\*  
Fahrzeug aufgenommen am: 03.07.2026

# Hinweise zum Zustandsbericht

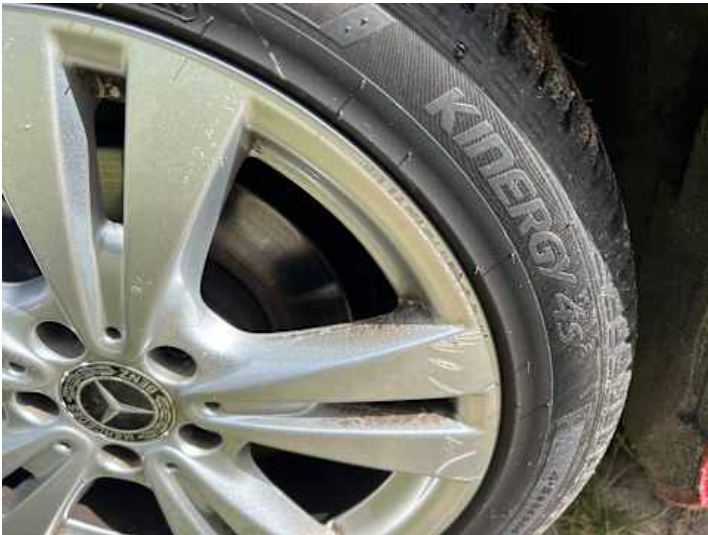
Rad (Kerben, Kratzer)

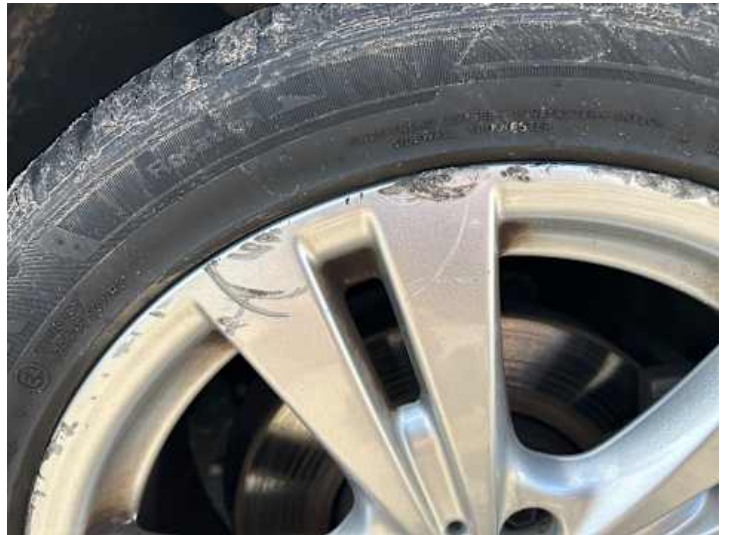
Rad (Kerben, Kratzer)

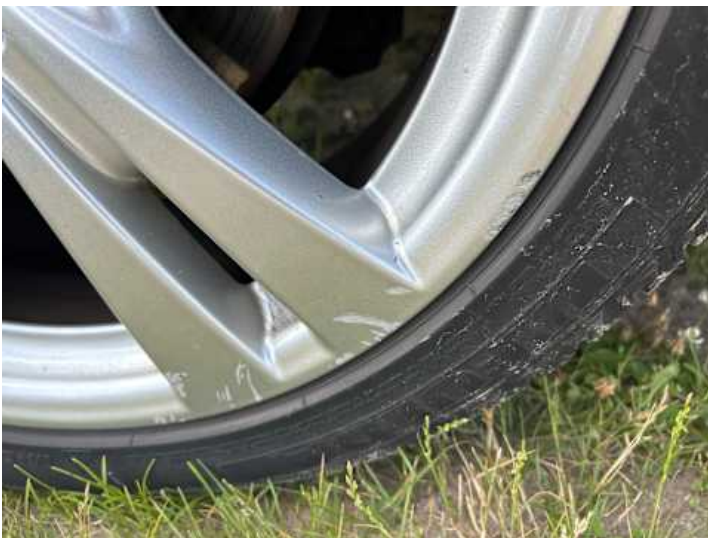
Rad (Kerben, Kratzer)

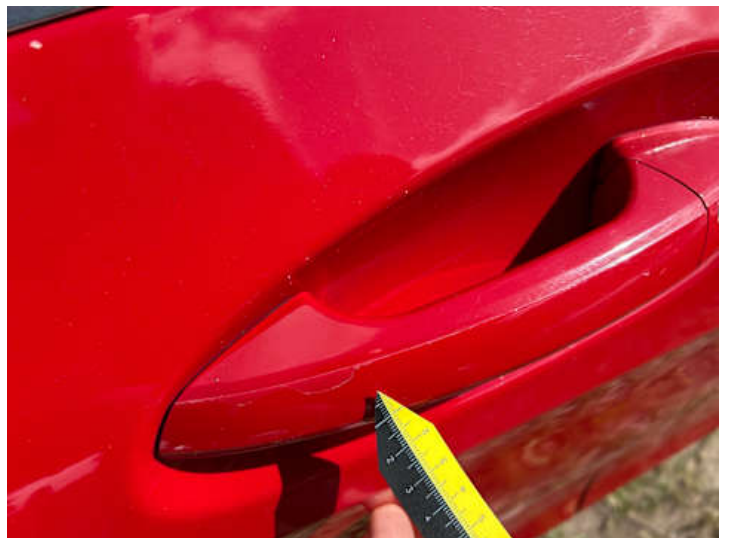
Fahrtür (Lackschaden)

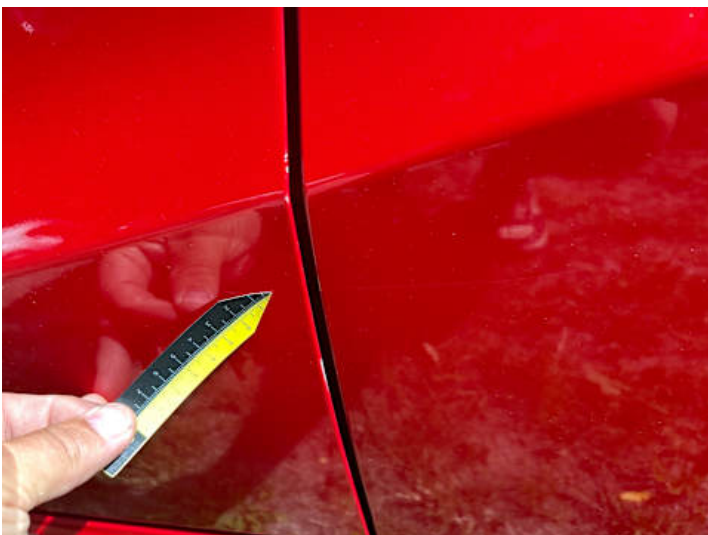
Fahrtür (Kratzer)

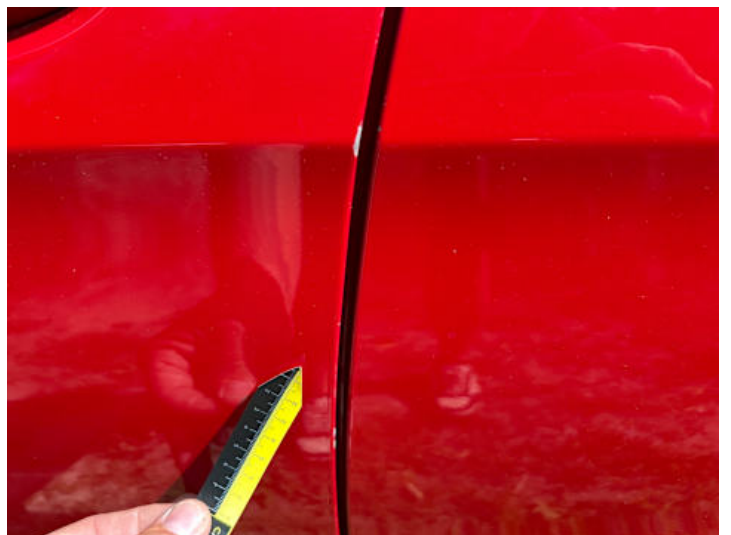
Fahrtür (Kratzer)

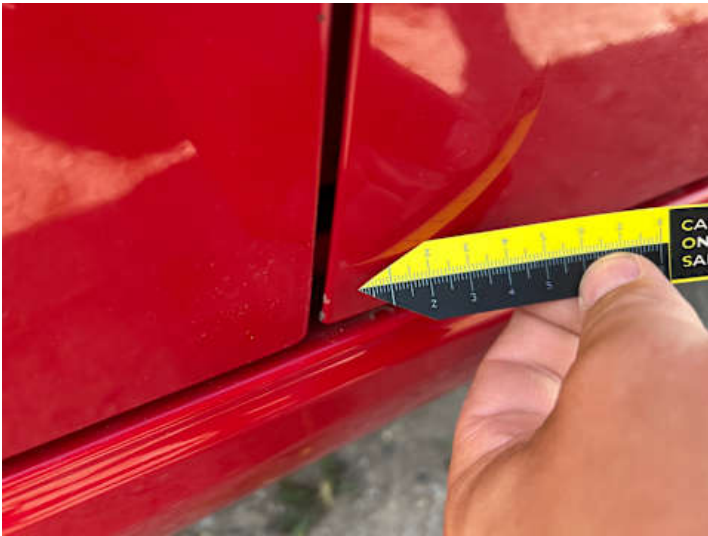
| Fahrzeugteil | Lackschichtdicke (in µm) | Fahrzeugteil | Lackschichtdicke (in µm) |
|---|---|---|---|
| Fahrertür | 130 | Beifahrertür | 280 |

Beifahrertür (Kratzer, Lackschaden)

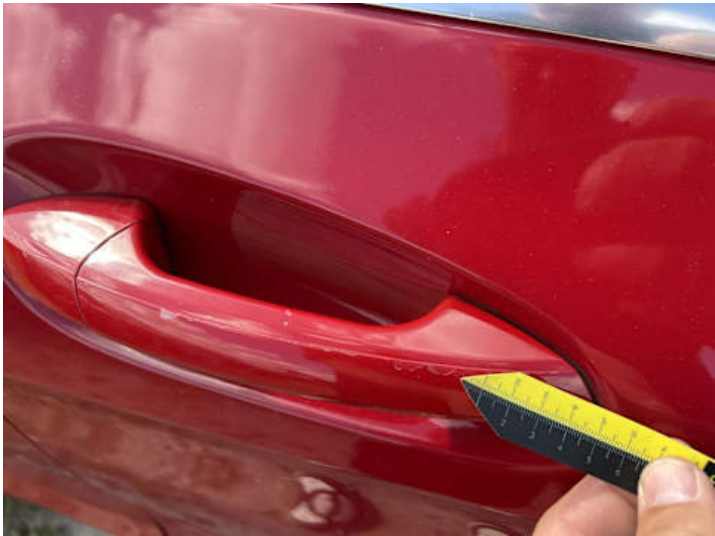
Beifahrertür (Kratzer, Lackschaden)

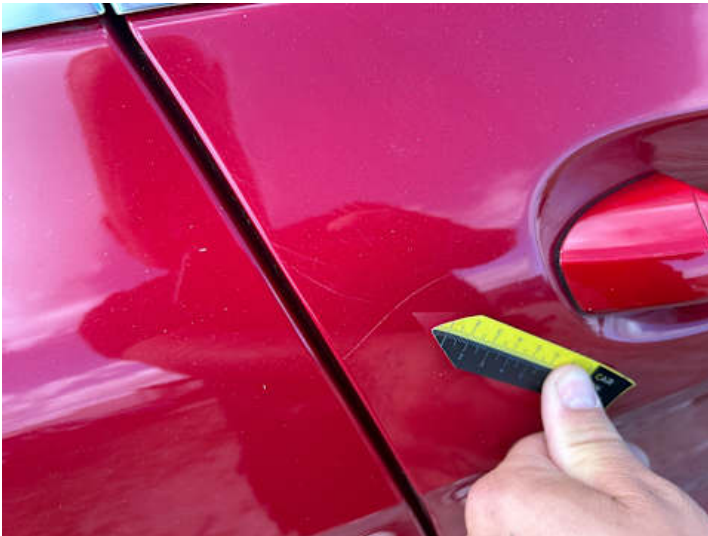
Beifahrertür (Kratzer, Lackschaden)

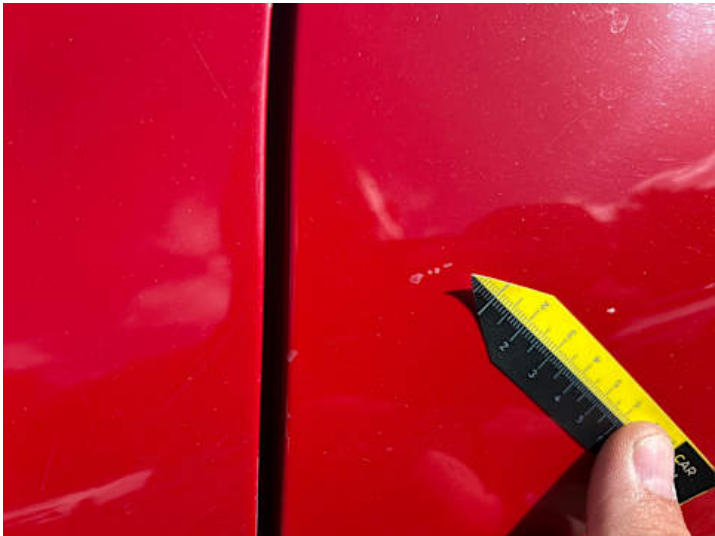
Türe hinten links (Lackschaden)

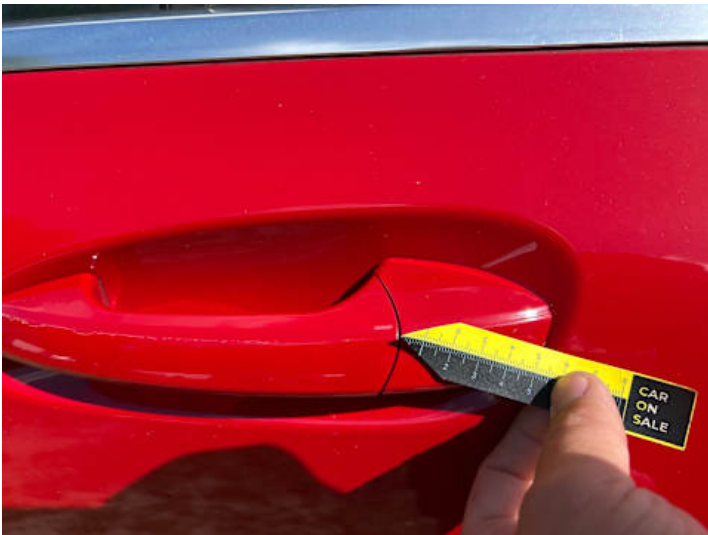
Türe hinten links (Lackschaden)

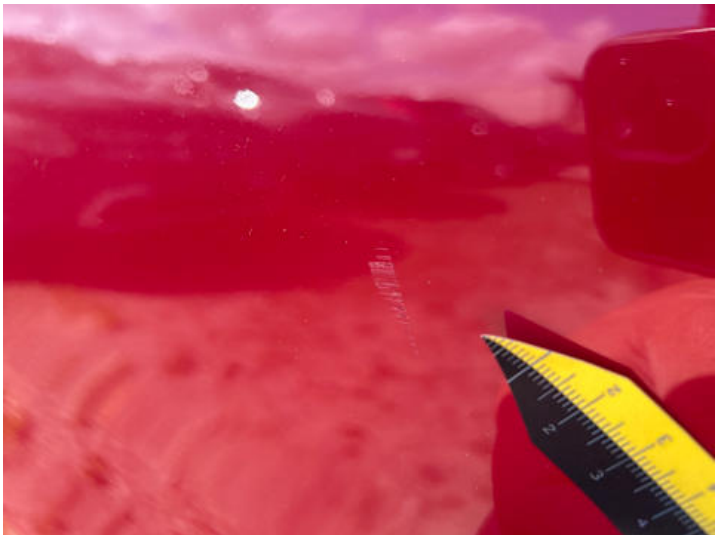
Türe hinten rechts (Kratzer)

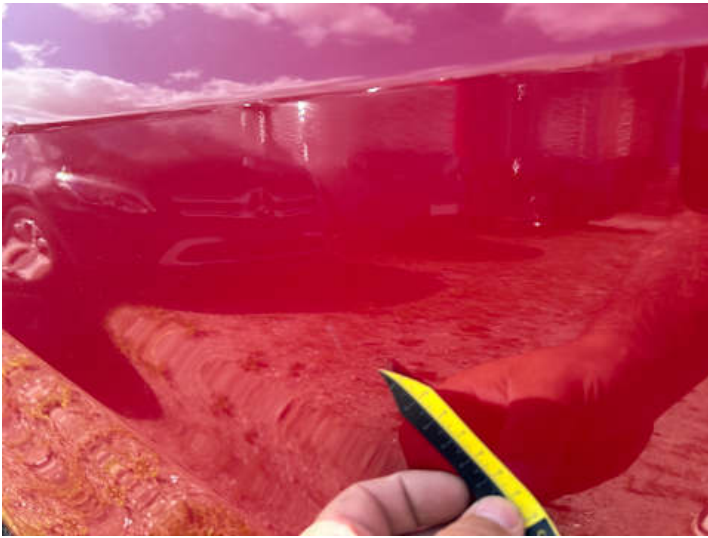
Türe hinten rechts (Kratzer)

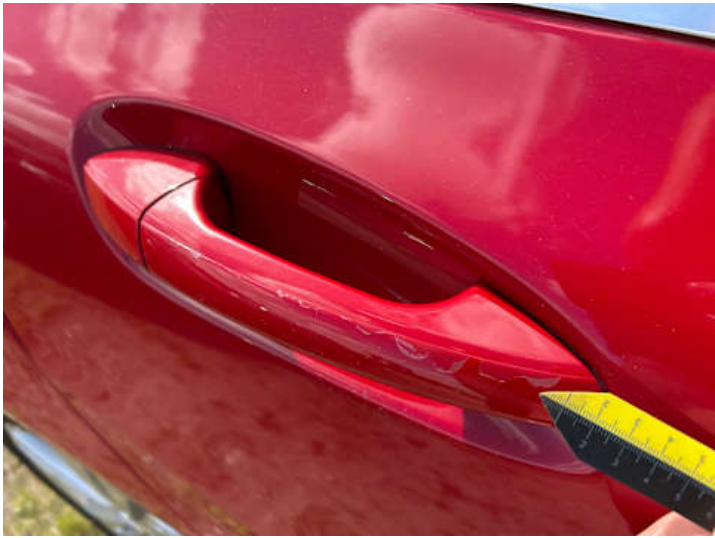
Türe hinten rechts (Lackschaden)

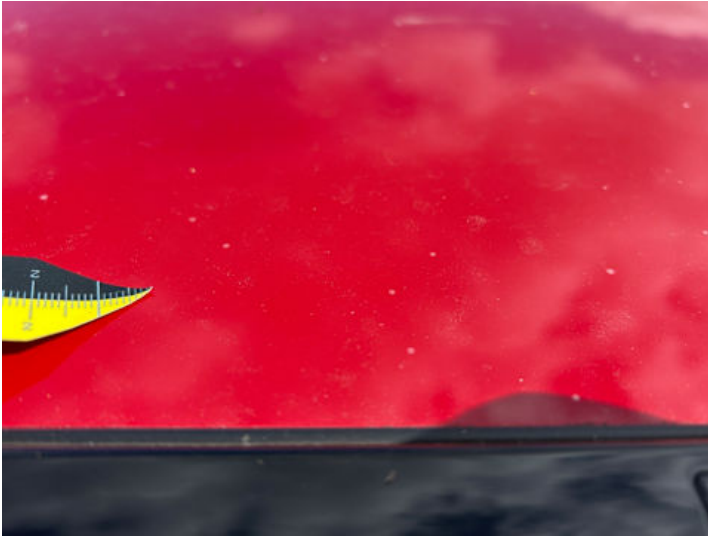
Dach (Lackschaden)

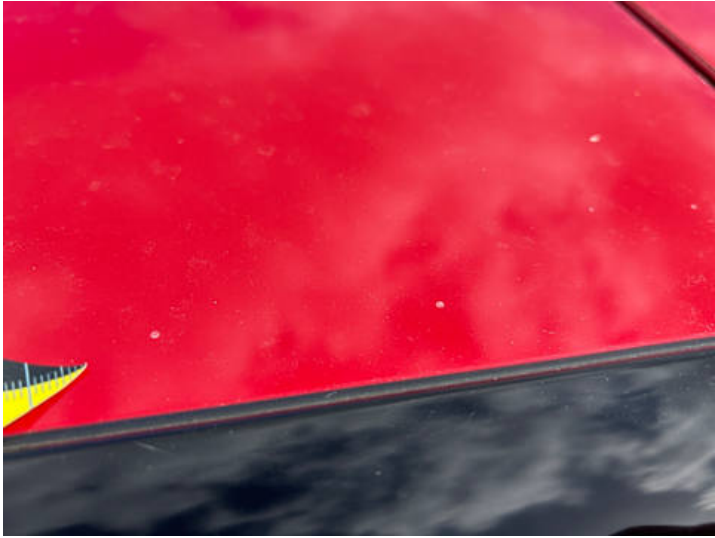
Dach (Lackschaden)

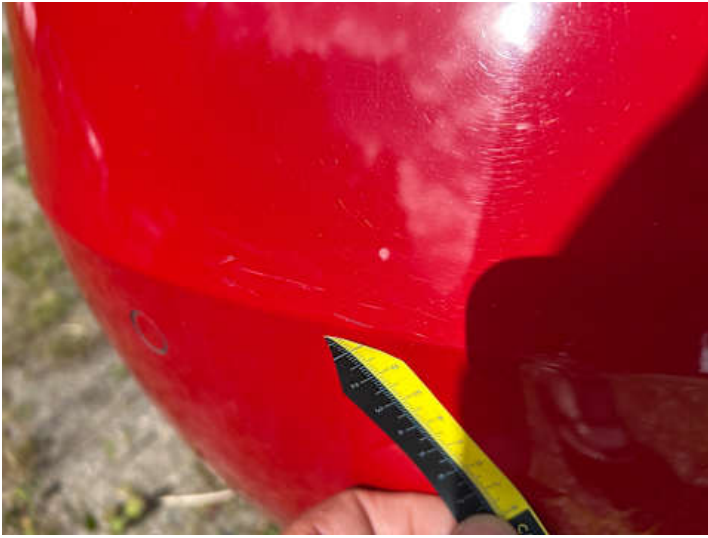
Stoßstange hinten (Kratzer)

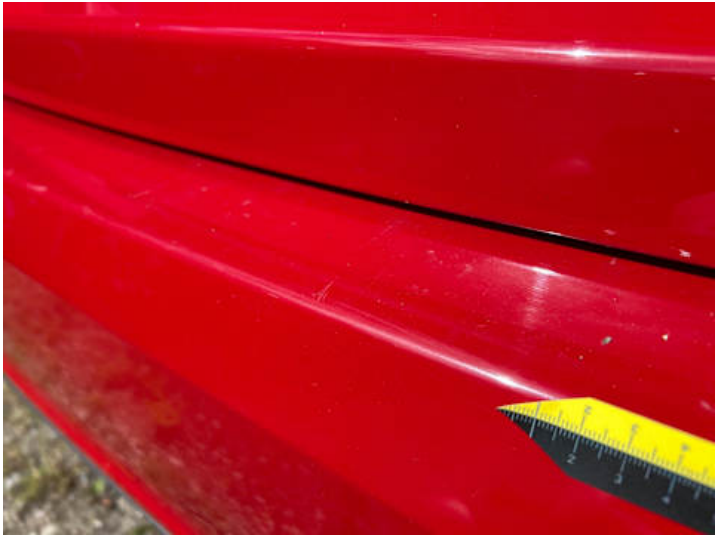
Stoßstange hinten (Kratzer)

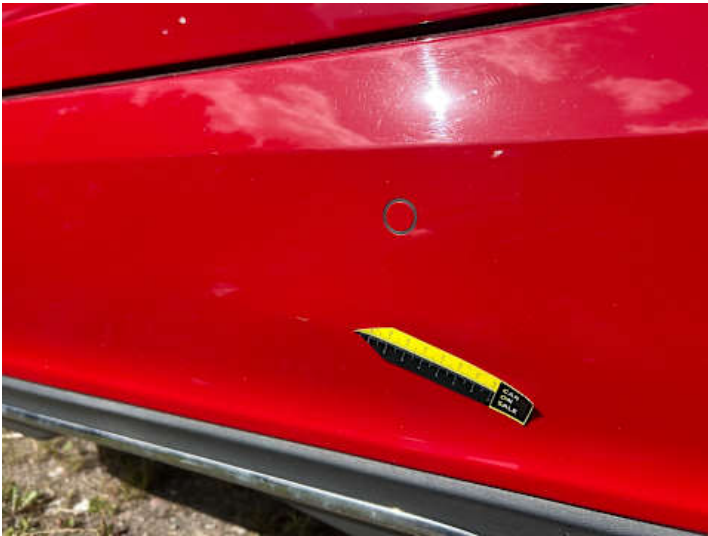
Stoßstange hinten (Lackschaden, Kratzer)

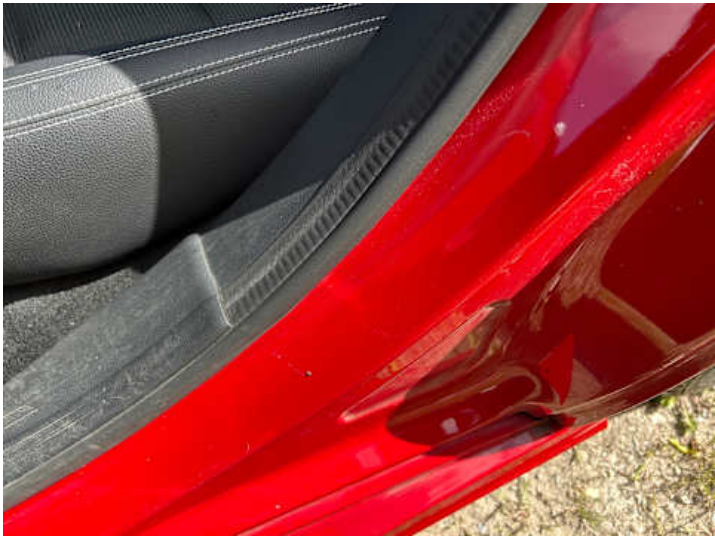
Schweller links (Kratzer)

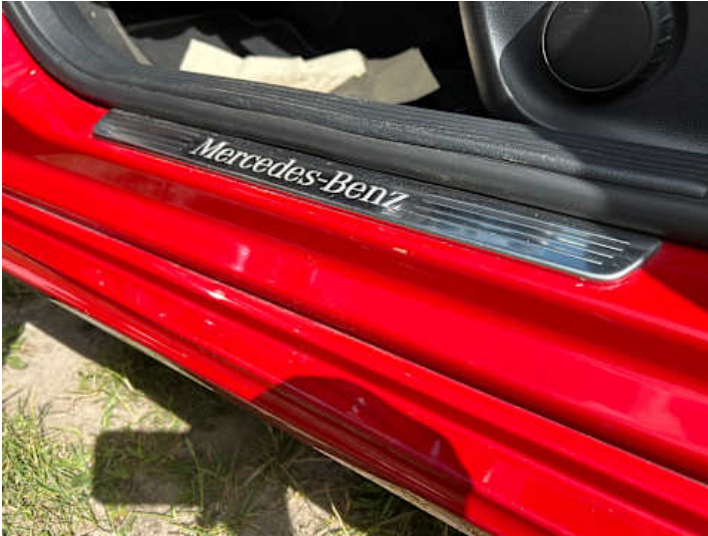
Schweller links (Kratzer)

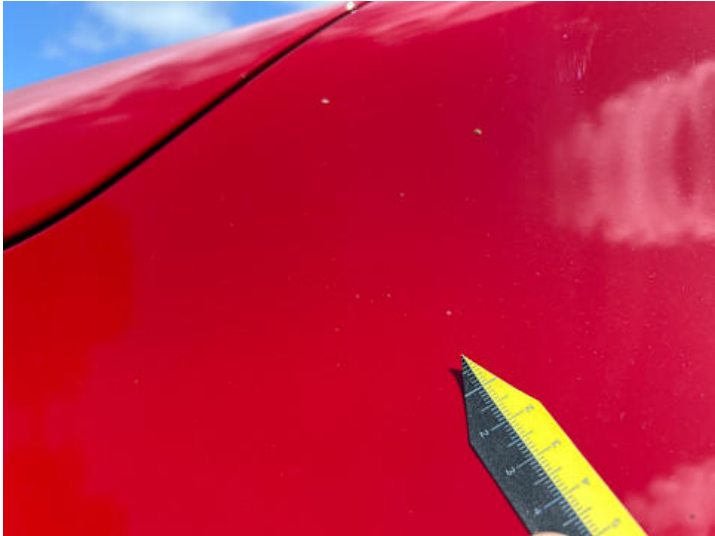
Kotflügel vorne links (Lackschaden)

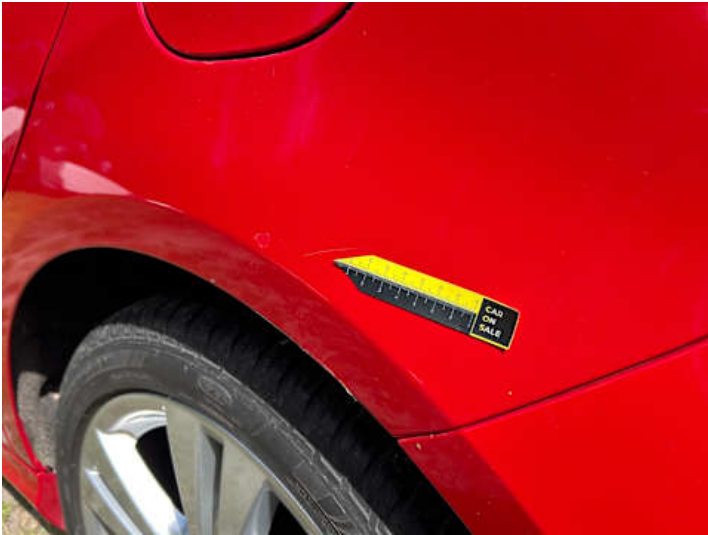
Seitenteil hinten links (Kratzer, Lackschaden)

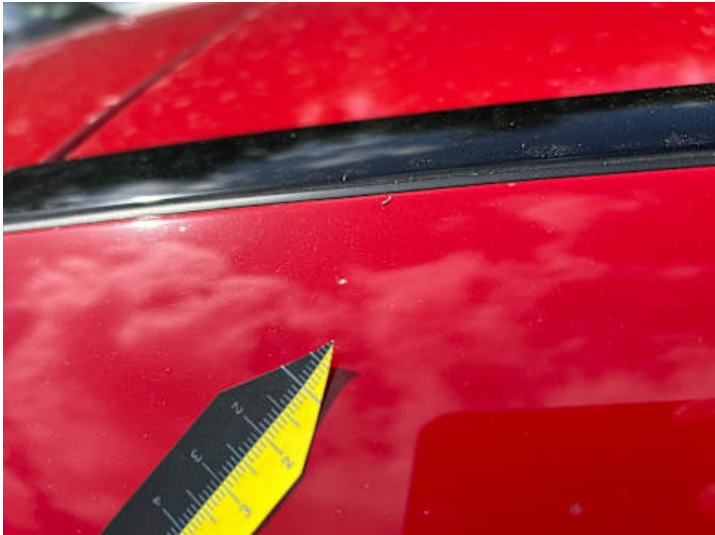
Seitenteil hinten rechts (Lackschaden)

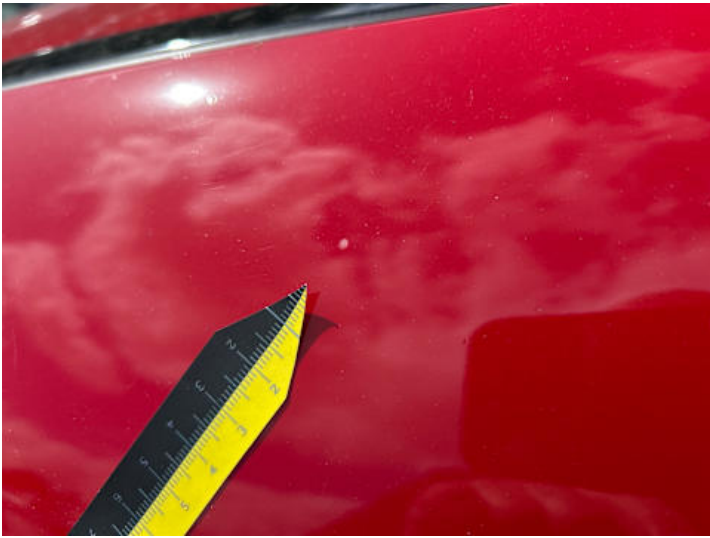
Seitenteil hinten rechts (Lackschaden)

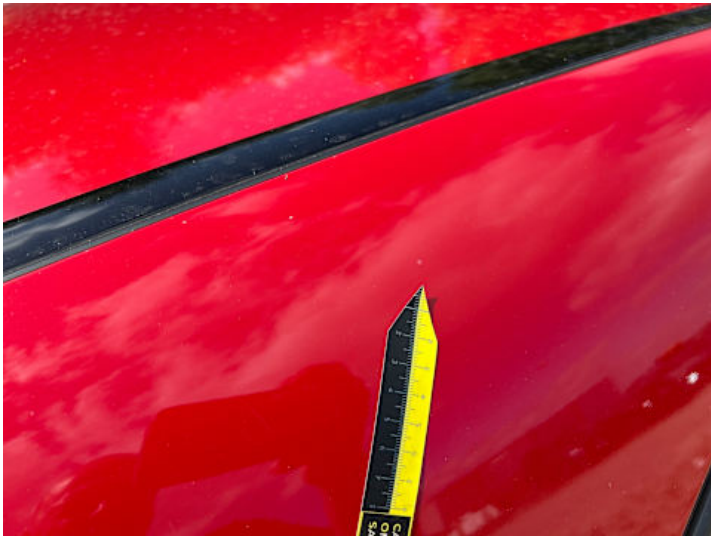
Seitenteil hinten rechts (Lackschaden)

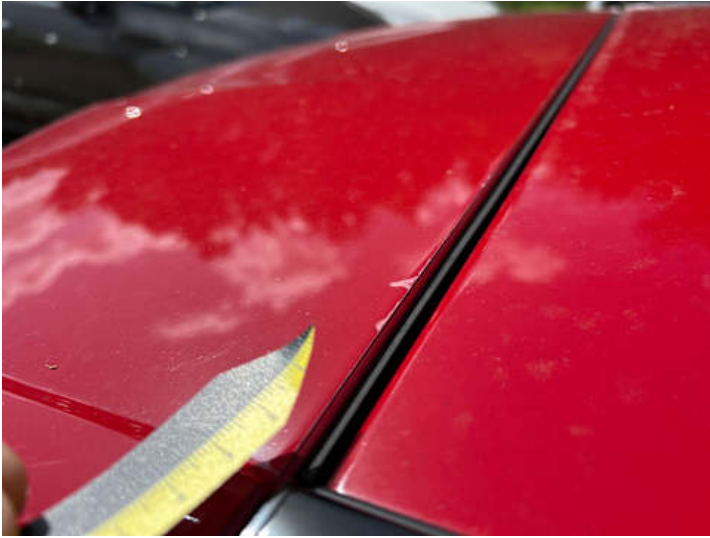
Heckklappe (Lackschaden, Kratzer)

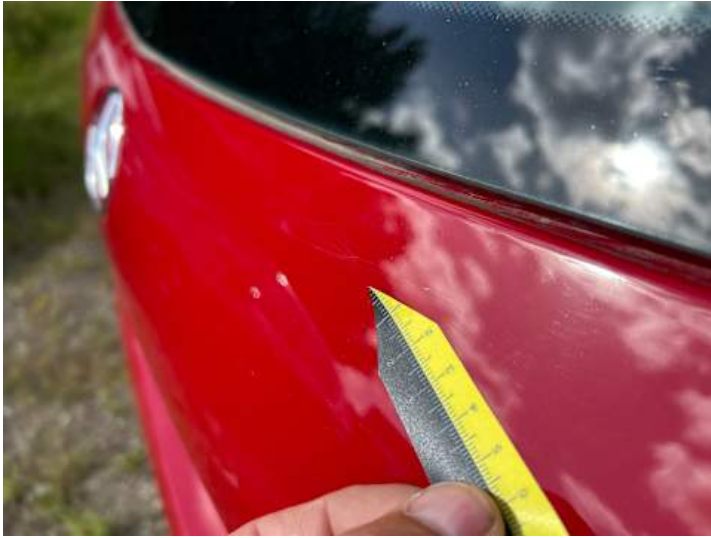
Heckklappe (Lackschaden, Kratzer)

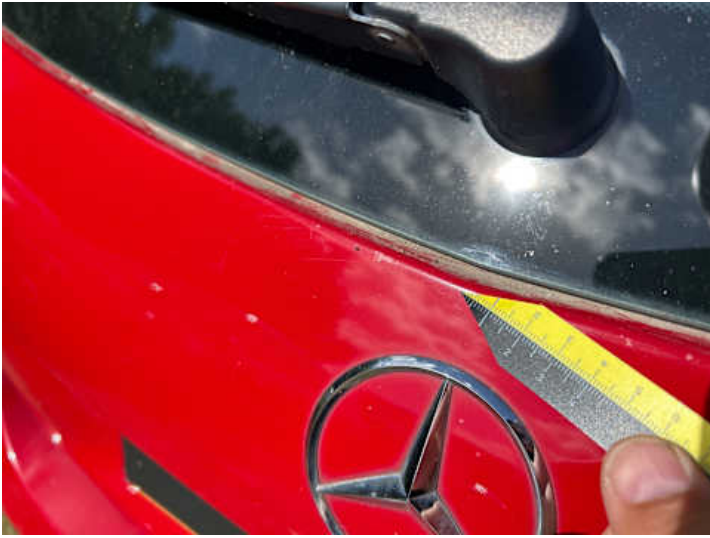
Heckklappe (Lackschaden, Kratzer)

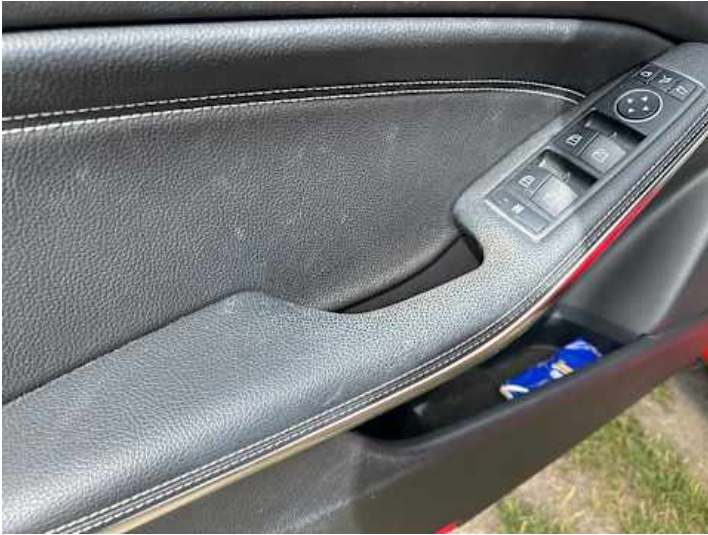
Innenraum (Verschleiß)

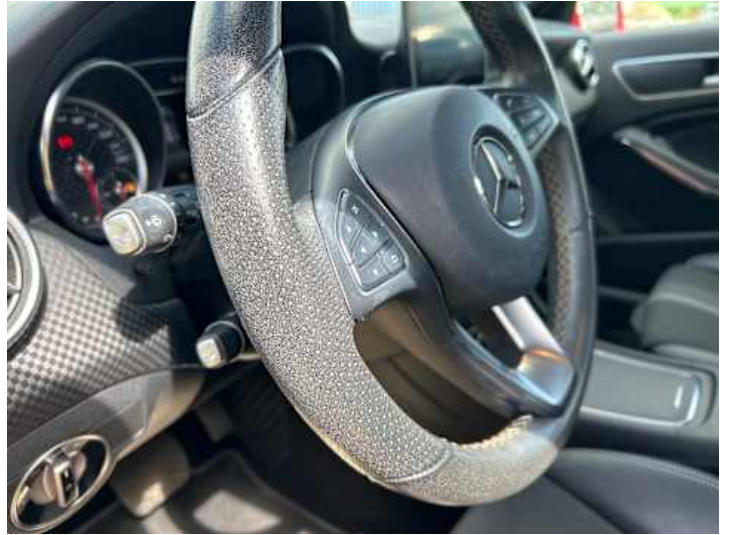
Innenraum (Verschleiß)

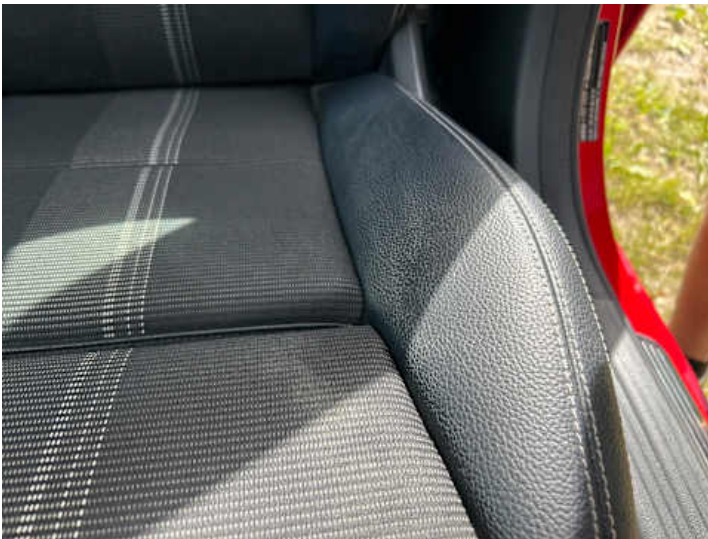
Innenraum (Verschleiß)

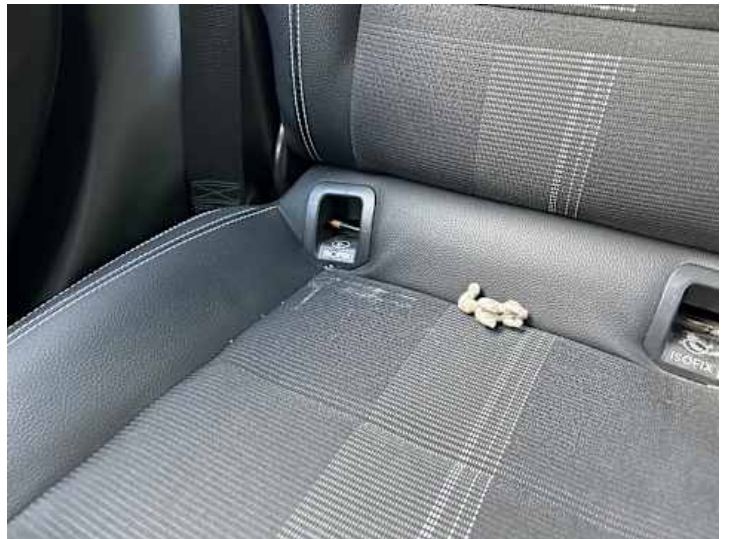
Innenraum (Verschmutzung)
