## Volkswagen Touran

EZ 03/2015 | Van | Benzin | Schaltgetriebe | 82.537km  
Besteuerung: Differenzbesteuert (§25a UStG)  
Fahrzeugstandort: 27\*\*\*  
Fahrzeug aufgenommen am: 21.07.2026

# Hinweise zum Zustandsbericht

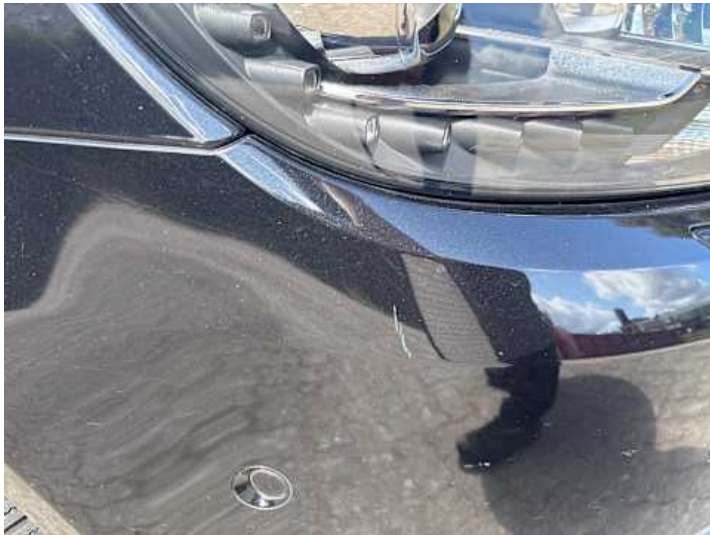
Stoßstange vorne (Kratzer)

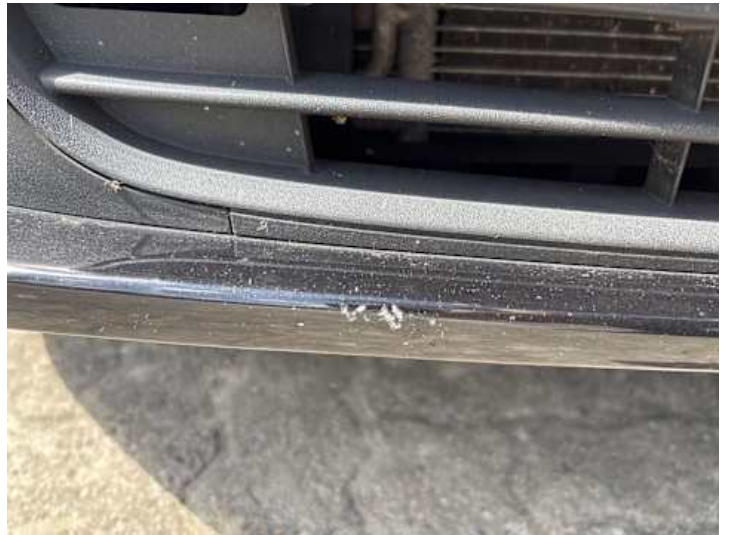
Stoßstange vorne (Kratzer)

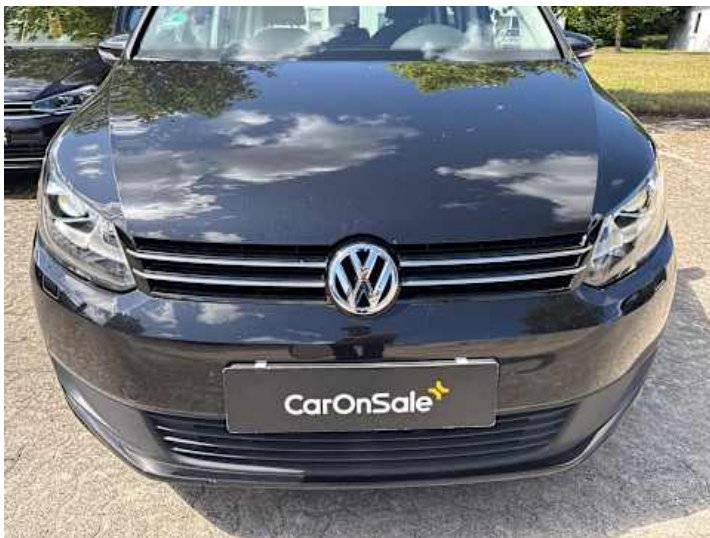
Stoßstange vorne (Kratzer)

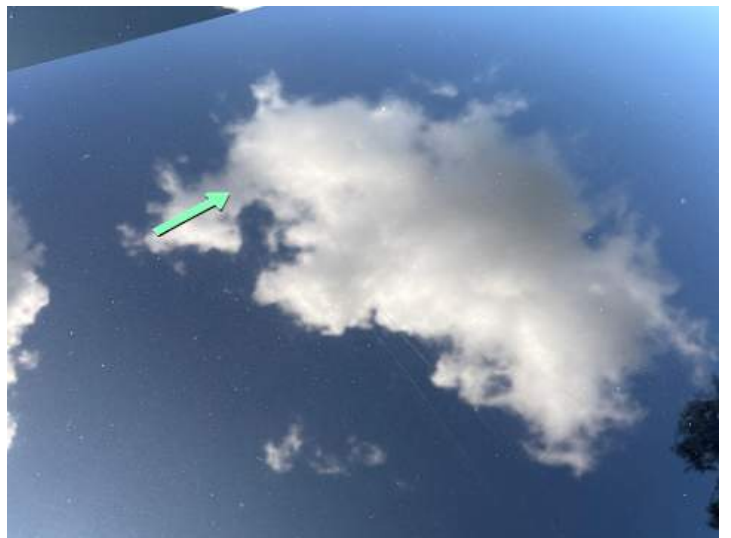
Motorhaube (Kratzer)

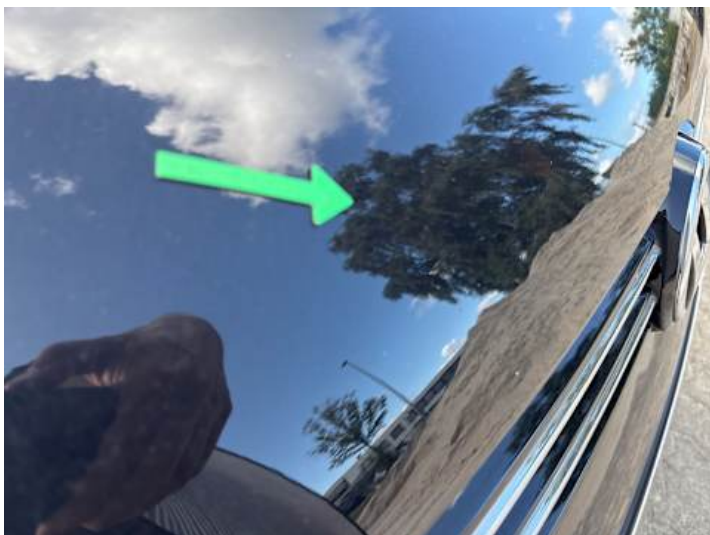
Motorhaube (Kratzer)

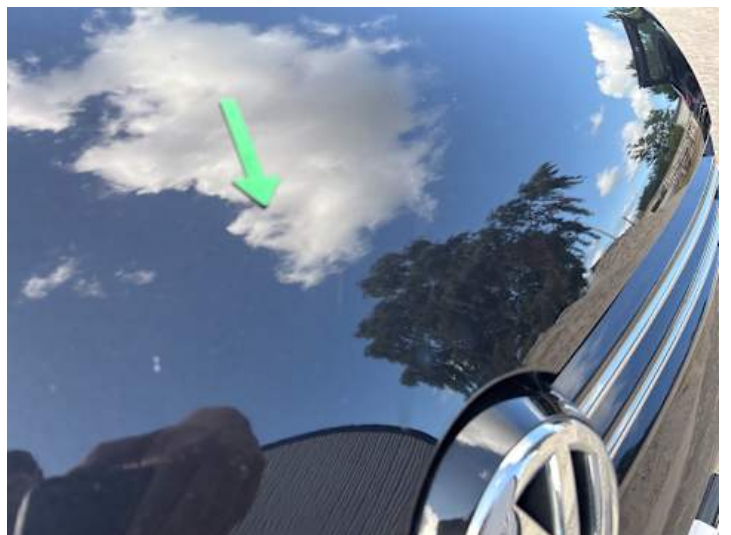
Motorhaube (Kratzer)

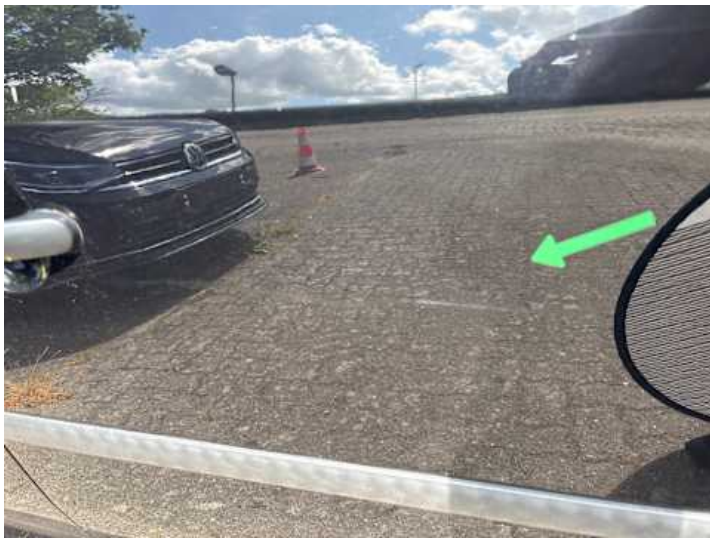
Beifahrertür (Kratzer)

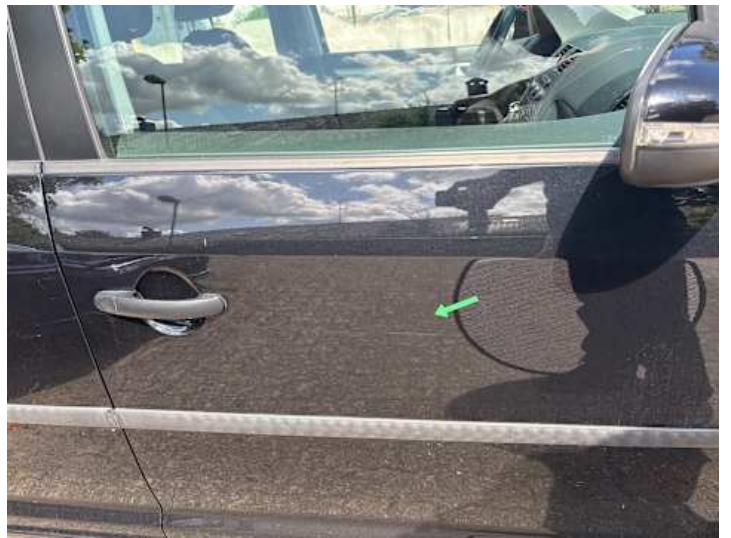
Beifahrertür (Kratzer)

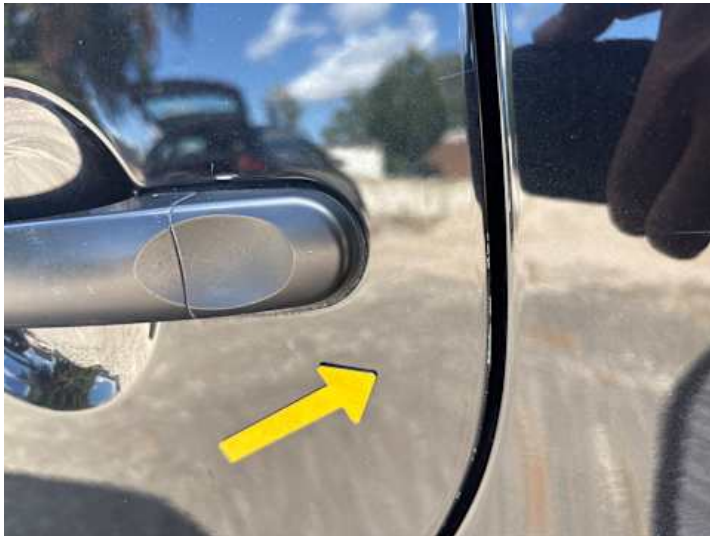
Türe hinten links (Kratzer)

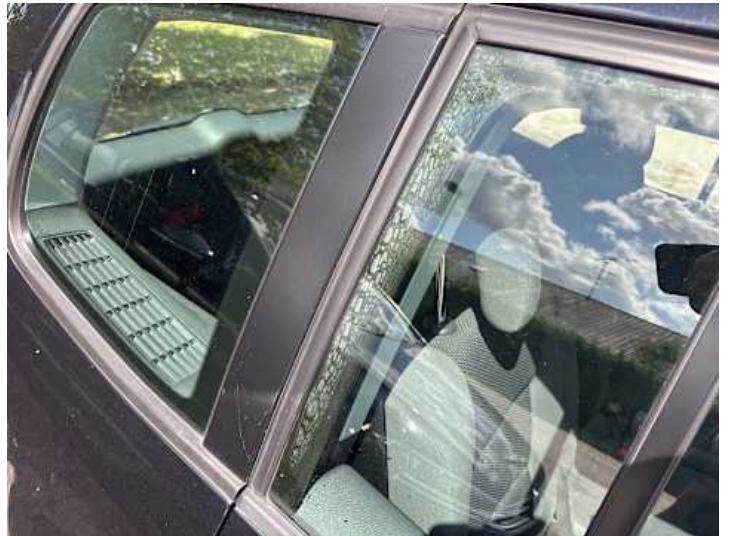
Türe hinten rechts (Kratzer, Delle)

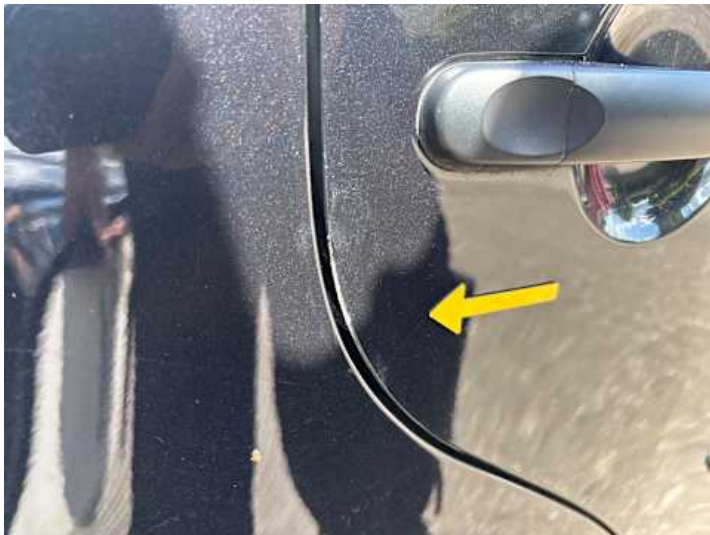
Türe hinten rechts (Kratzer, Delle)

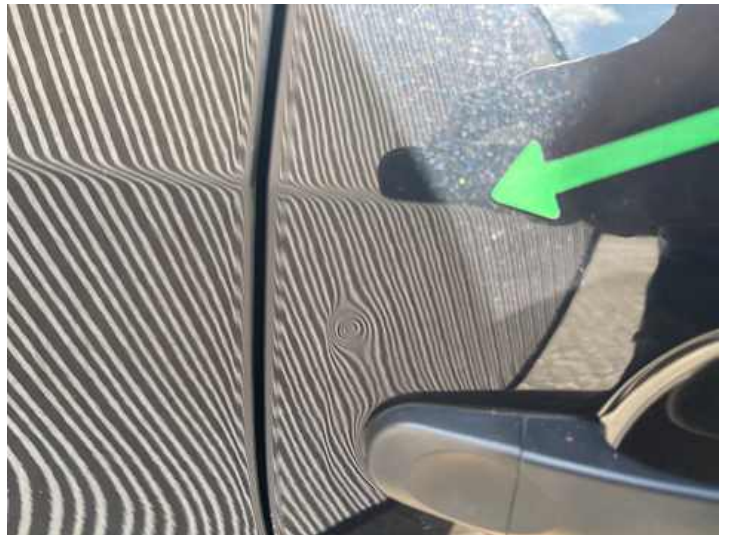
Türe hinten rechts (Kratzer, Delle)

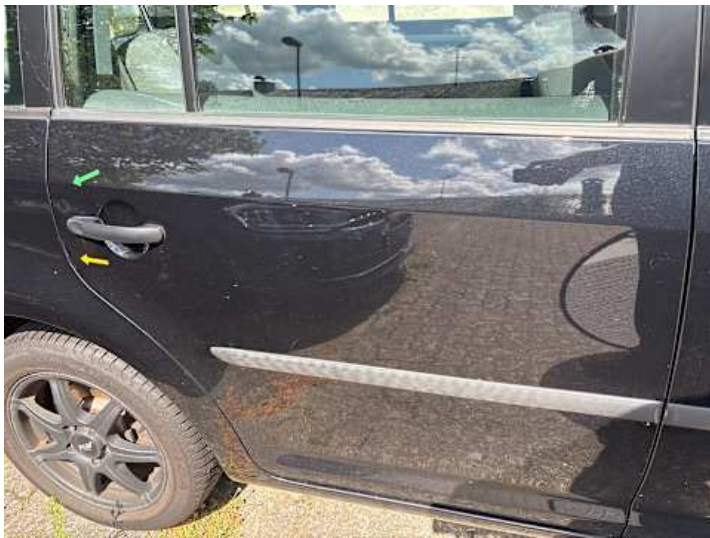
Türe hinten rechts (Kratzer, Delle)

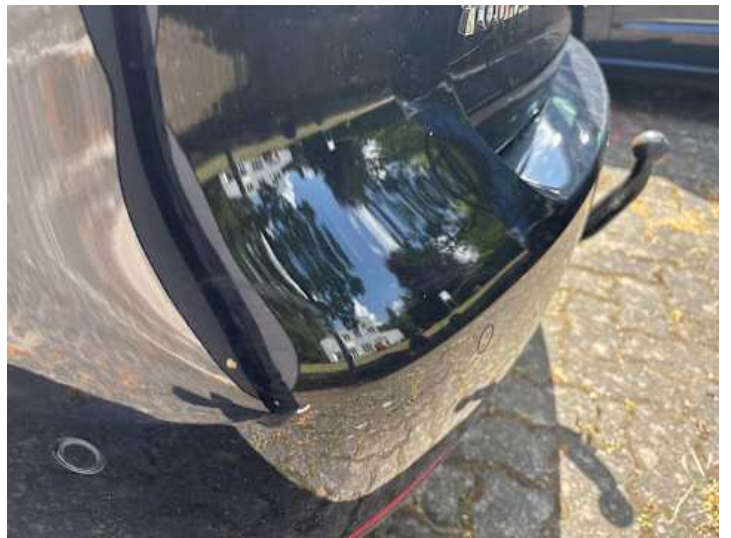
Stoßstange hinten (Kratzer)

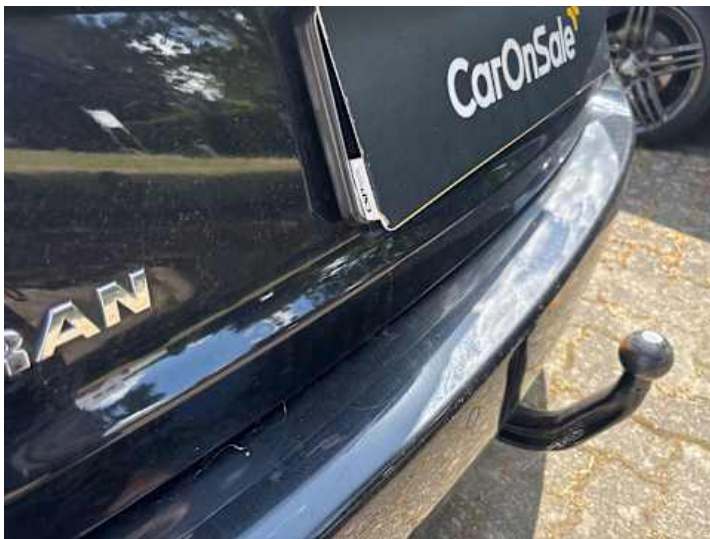
Stoßstange hinten (Kratzer)

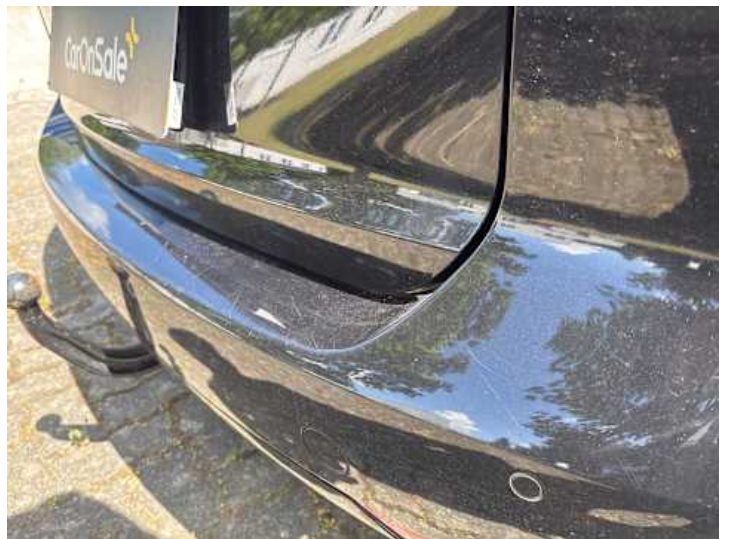
Stoßstange hinten (Kratzer)

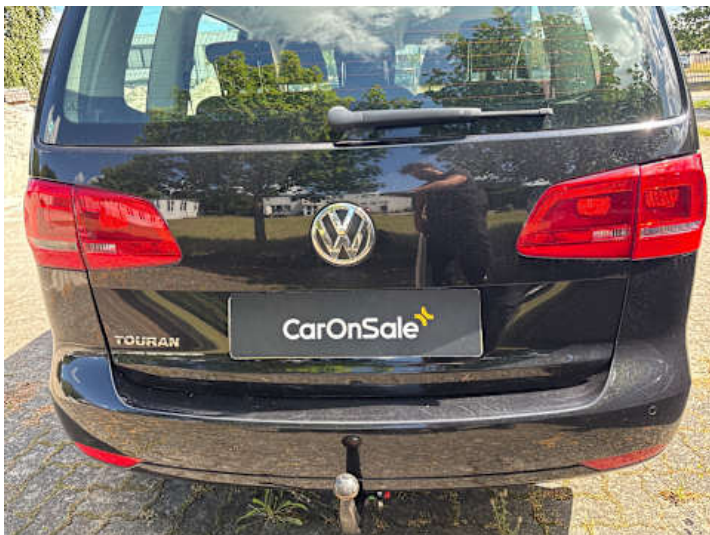
Stoßstange hinten (Kratzer)

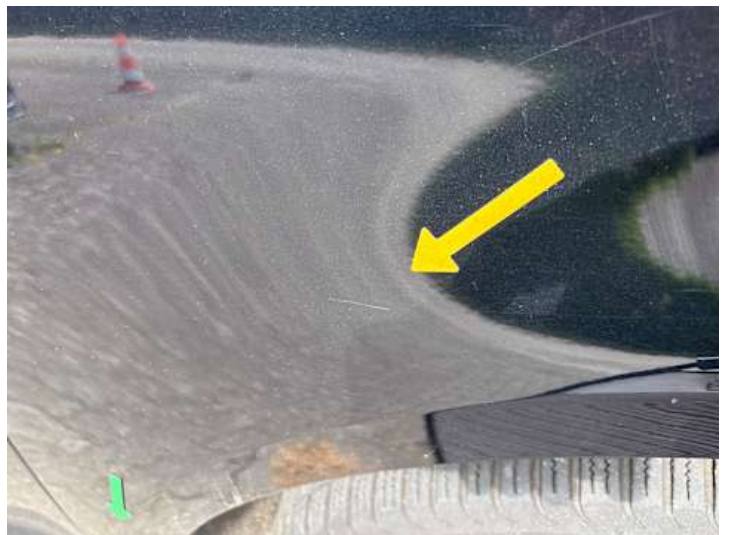
Kotflügel vorne rechts (Kratzer, Delle)

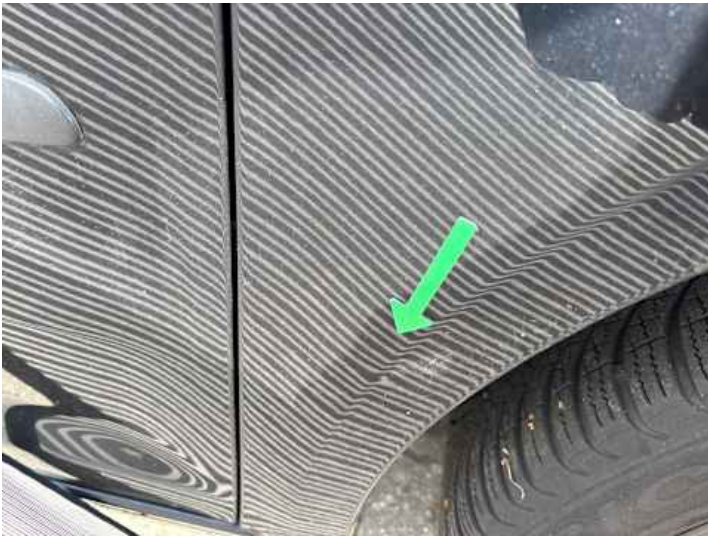
Kotflügel vorne rechts (Kratzer, Delle)

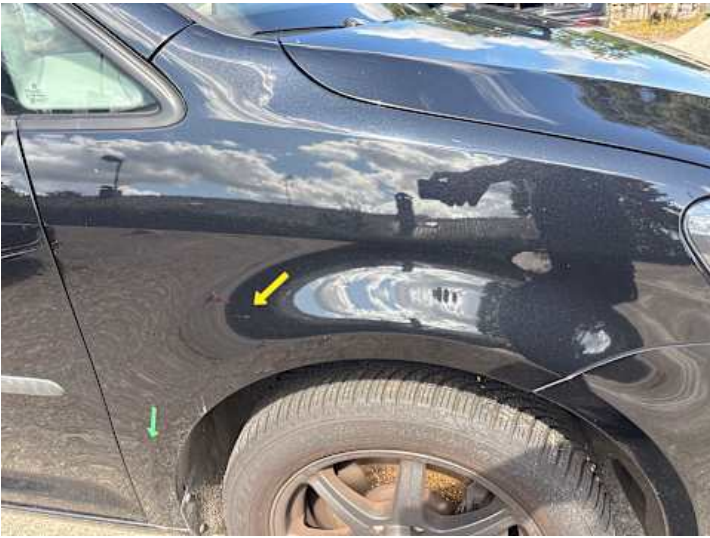
Kotflügel vorne rechts (Kratzer, Delle)

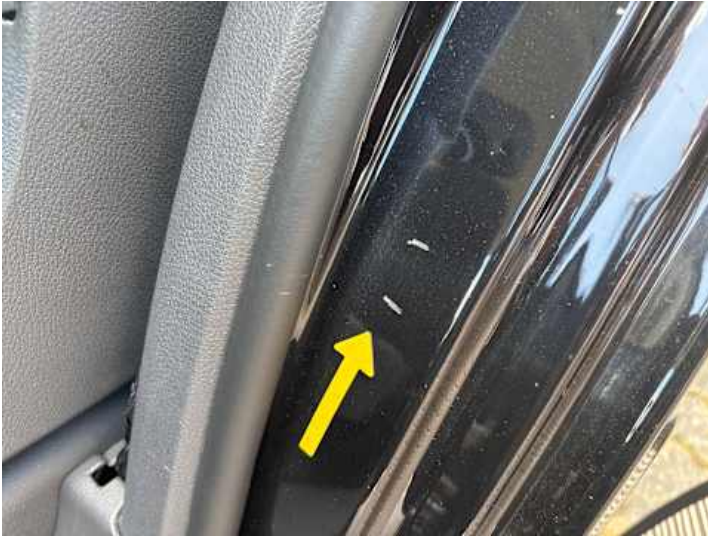
Seitenteil hinten links (Kratzer)

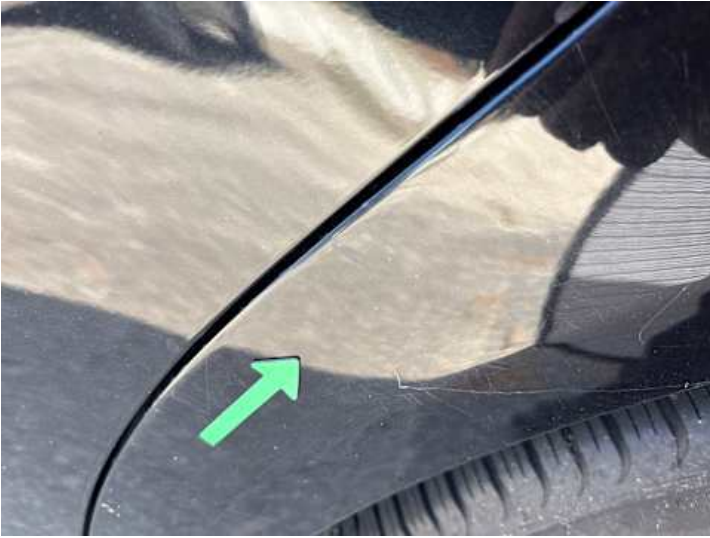
Seitenteil hinten links (Kratzer)

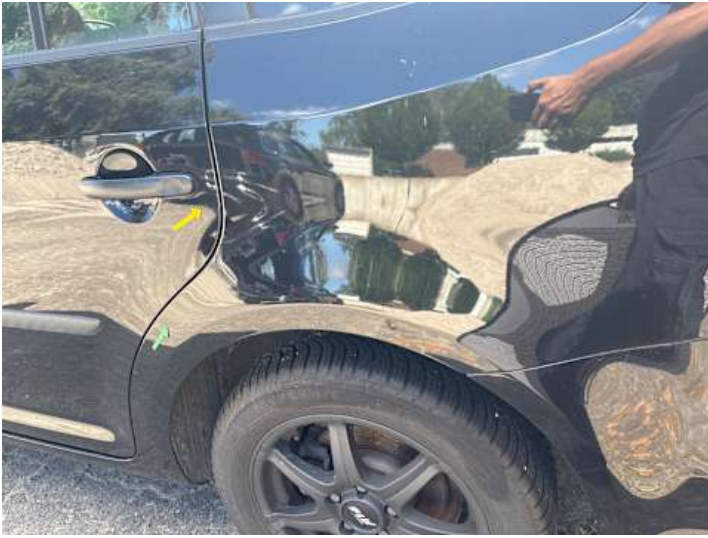
Seitenteil hinten links (Kratzer)

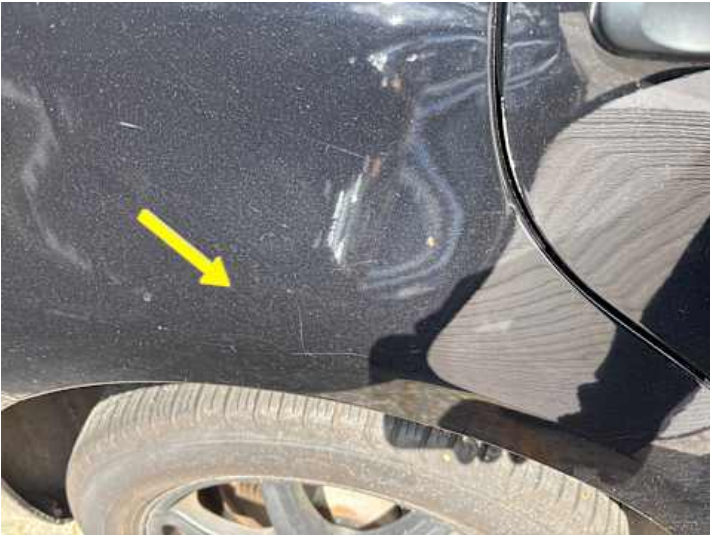
Seitenteil hinten rechts (Kratzer)

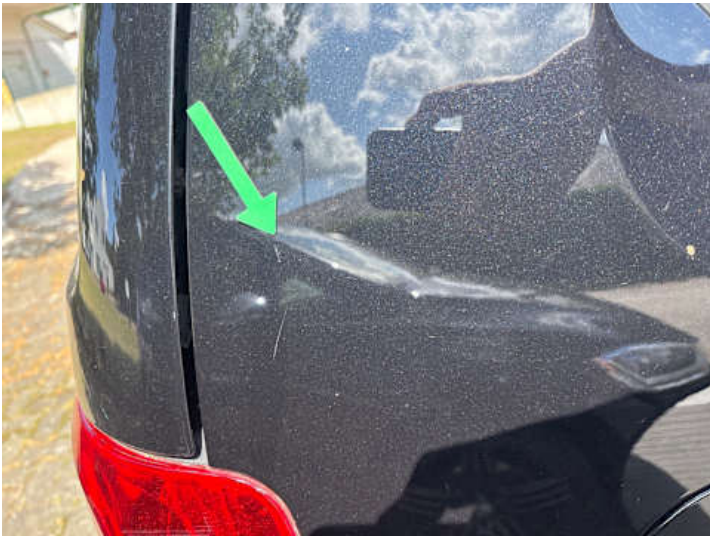
Seitenteil hinten rechts (Kratzer)

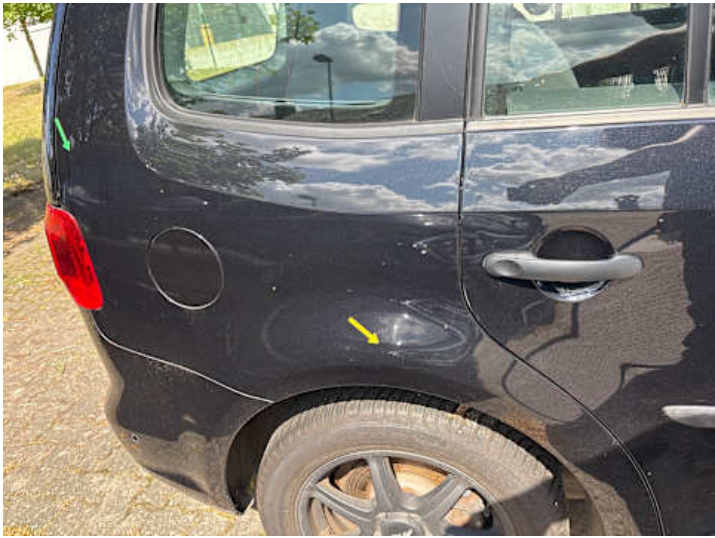
Seitenteil hinten rechts (Kratzer)

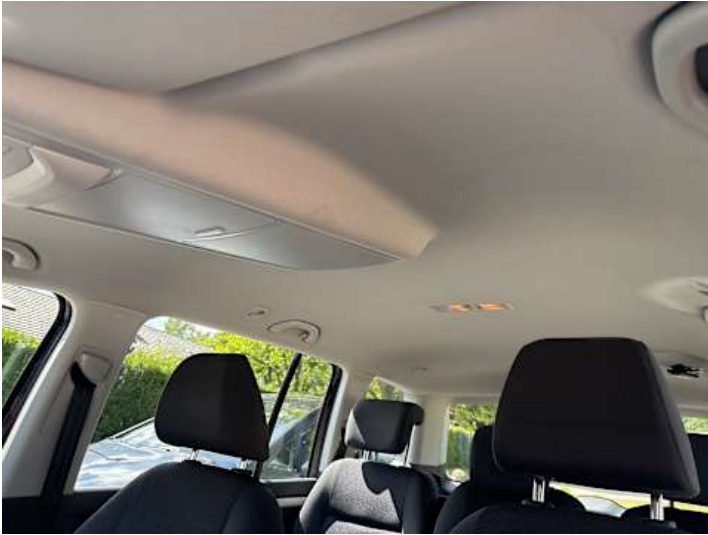
Innenraum (Verschleiß)

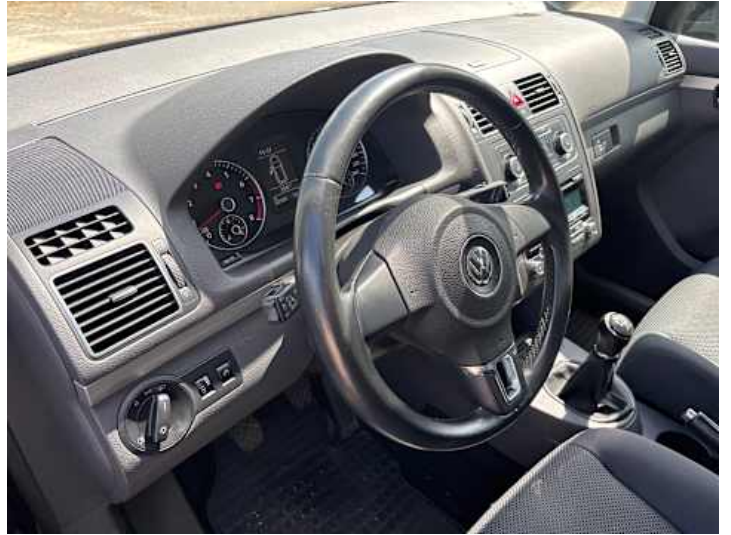
Innenraum (Verschleiß)

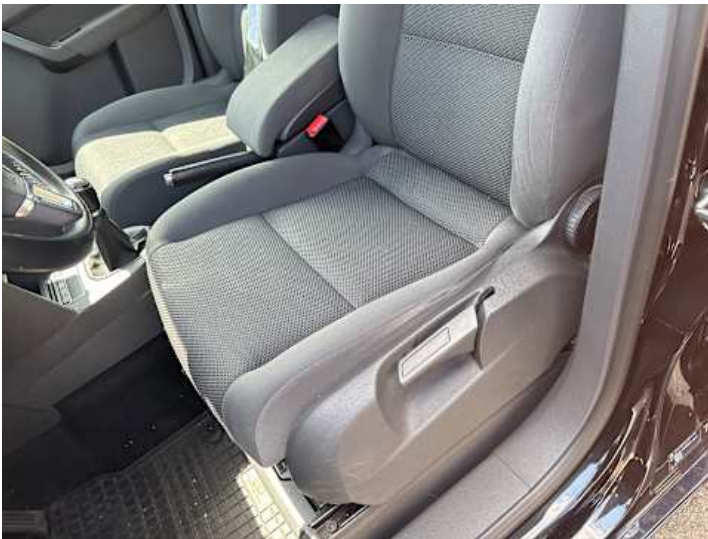
Innenraum (Verschleiß)
