## Volkswagen up! move up!

EZ 11/2013 | Kleinwagen | Benzin | Schaltgetriebe | 138.699km

Fahrzeug aufgenommen am: 30.07.2026

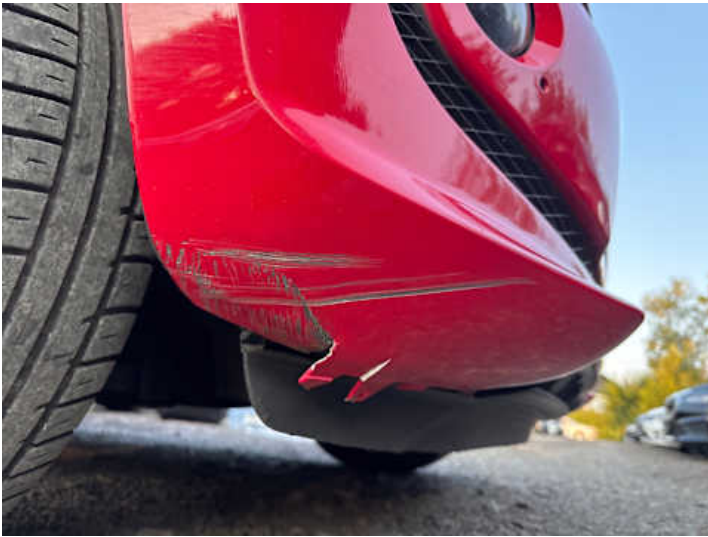
Stoßstange vorne (Riss/Bruch, Verformung, Lackschaden)

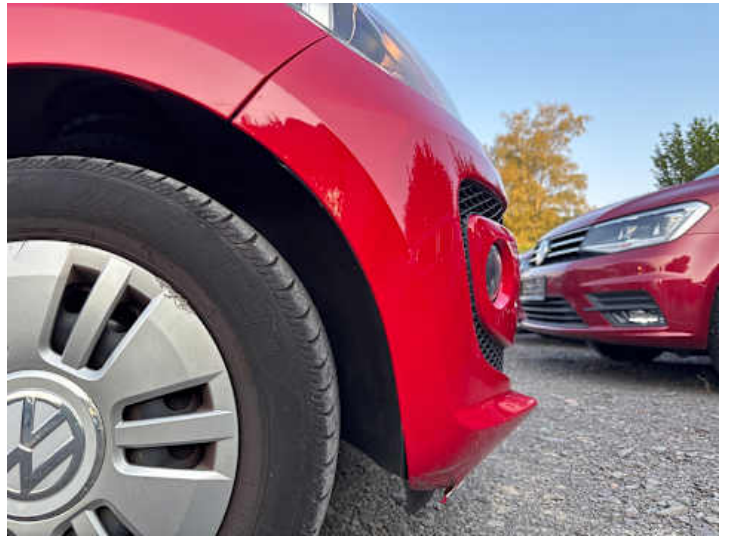
Stoßstange vorne (Riss/Bruch, Verformung, Lackschaden)

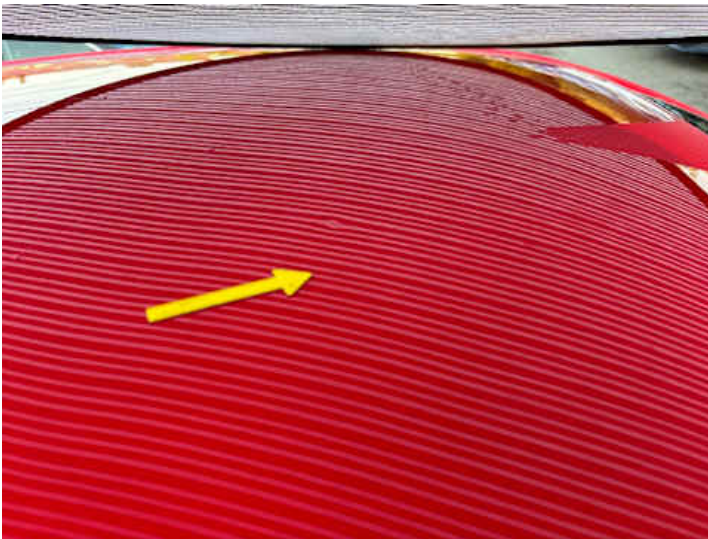
Dach (Delle)

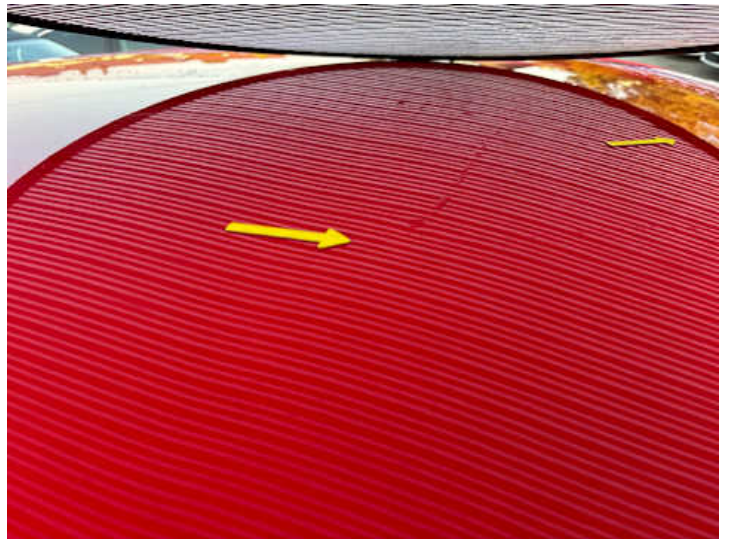
Dach (Delle)

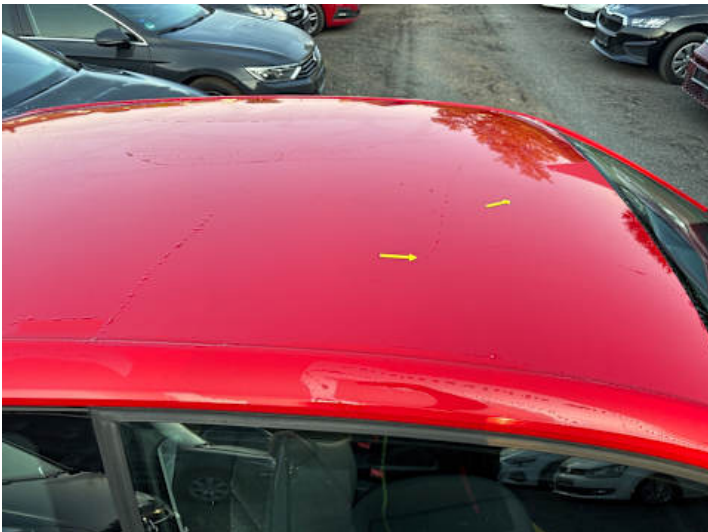
Dach (Delle)

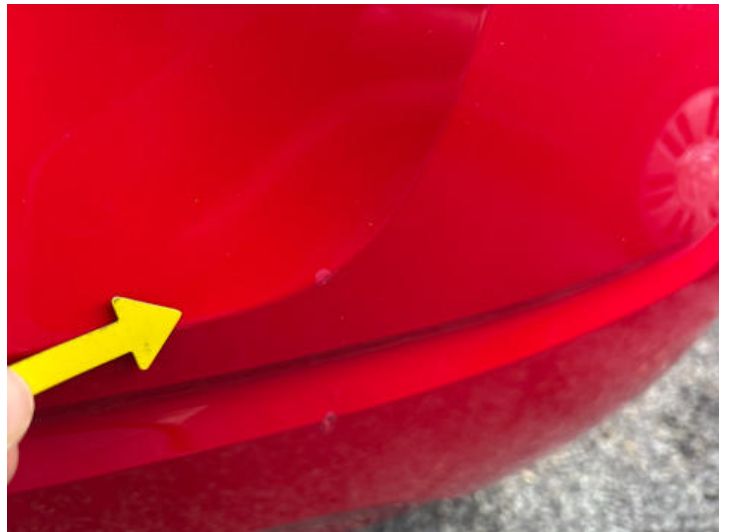
Stoßstange hinten (Lackschaden)

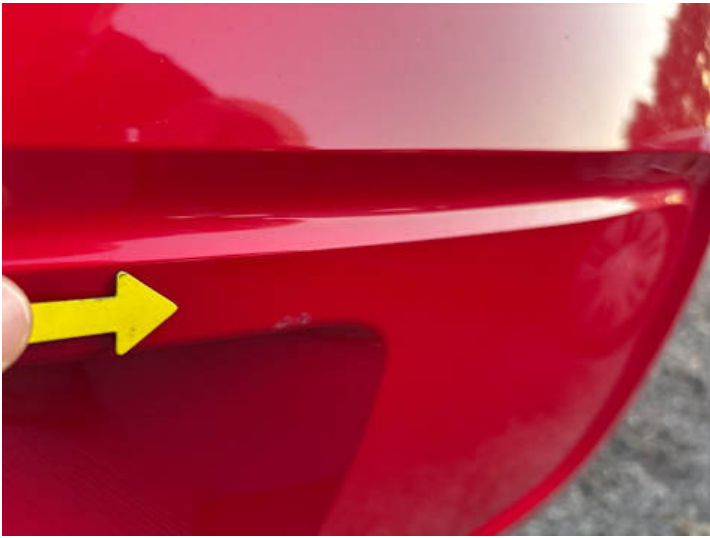
Stoßstange hinten (Lackschaden)

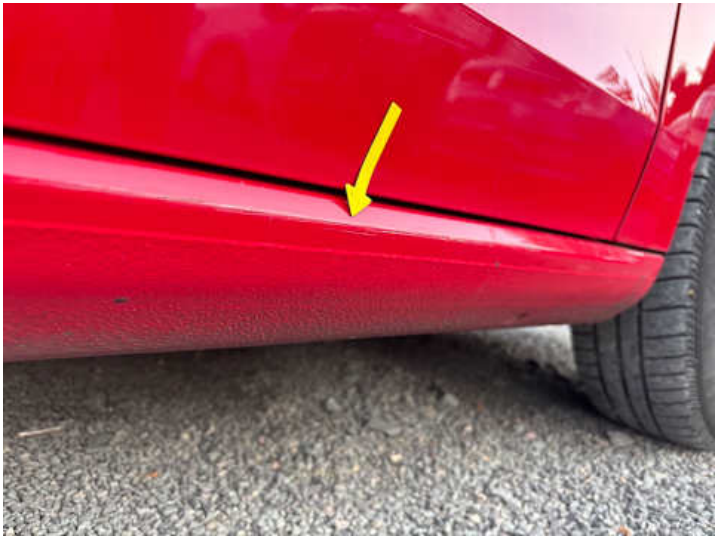
Schweller rechts (Lackschaden)

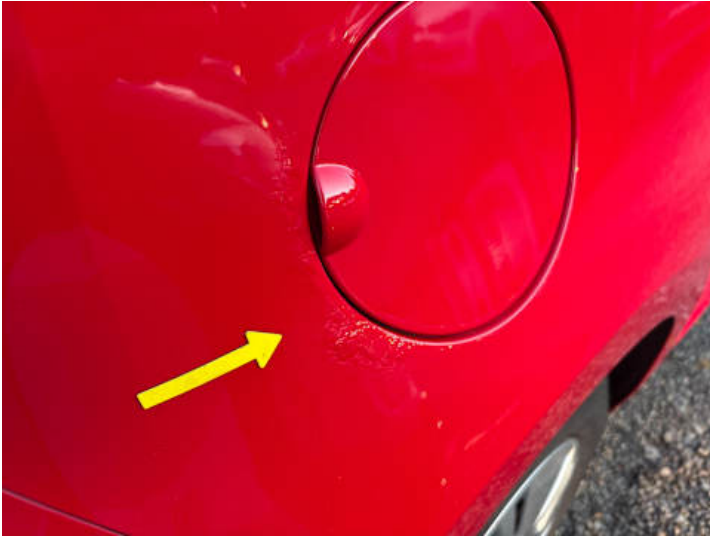
Seitenteil hinten rechts (Rost)

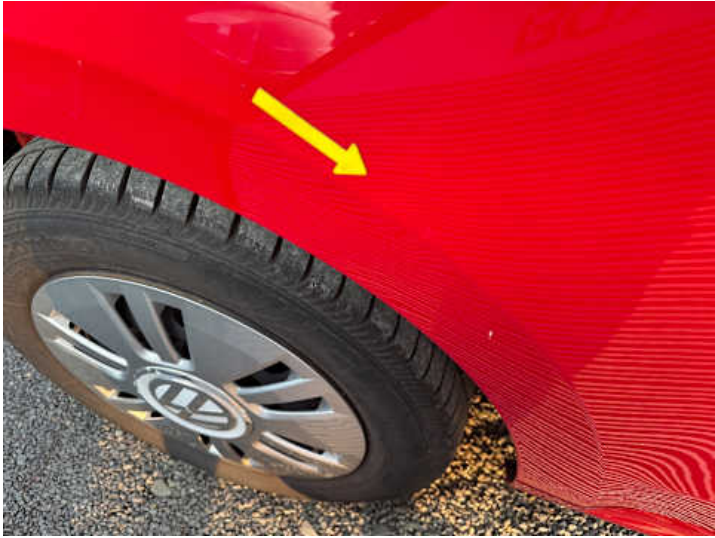
Seitenteil hinten rechts (Delle)

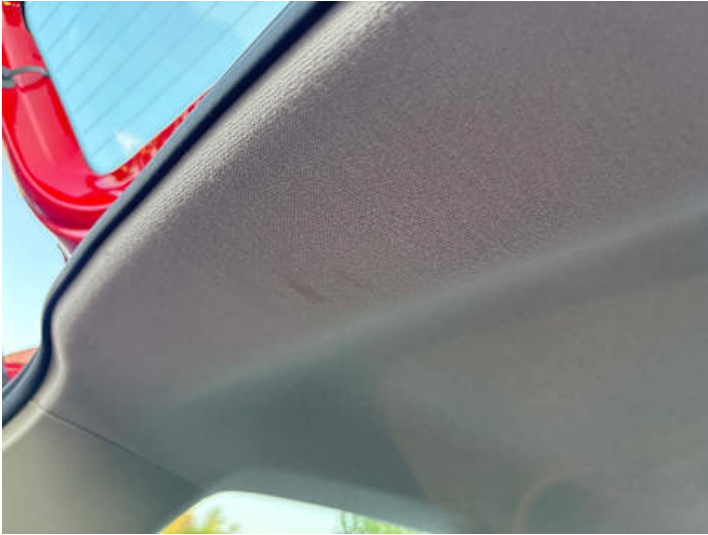
Innenraum (Verschmutzung)

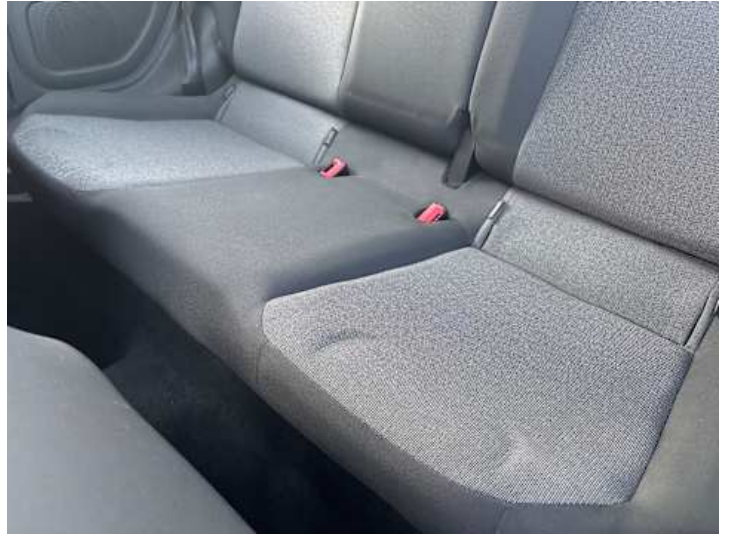
Innenraum (Verschleiß)
