## Zustandsbericht ohne Ausstattung

**FIN**     **SAL1A2B42RA190798**

Besichtigung

06.05.2026, 13:00 Uhr, durch Herrn Andreas Fütterer bei Autohaus Geisser GmbH.

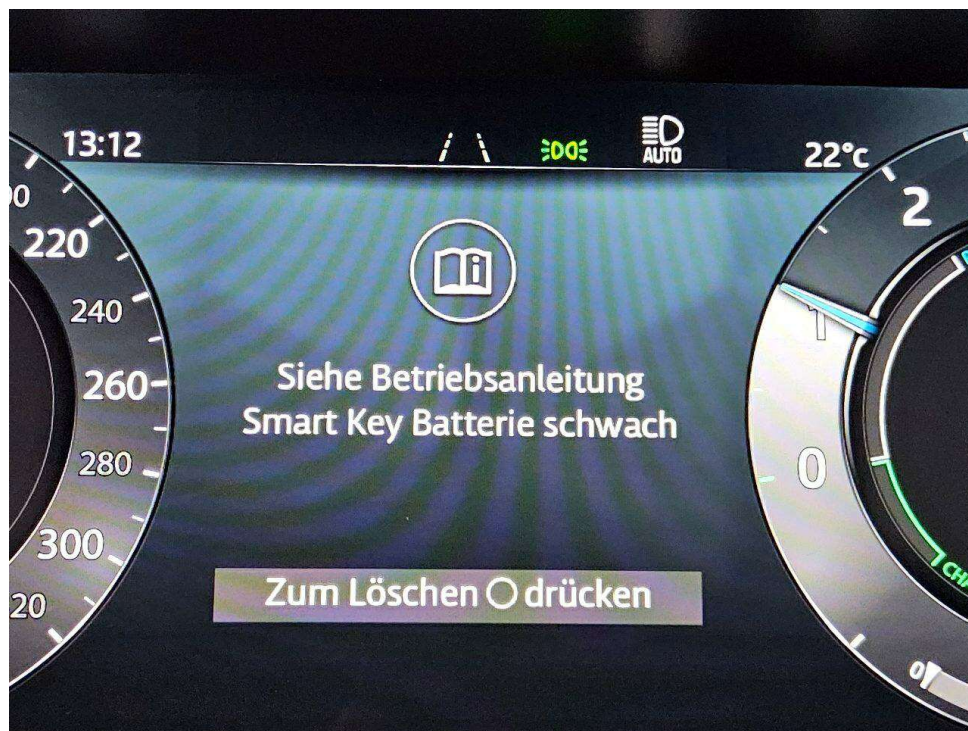
1. Beide Funk-Fahrzeugschlüssel  
Batterie schwach, erneuern (Bild 7)
2. Laderaumrahmen oben rechts loses  
Masseband, befestigen, prüfen und  
Befund festlegen, Schadenerweiterung  
möglich (Bild 8, 9)
3. Motorhaubendämmung links  
Schimmel, reinigen, prüfen und Befund  
festlegen, Schadenerweiterung  
möglich (Bild 10, 11)
4. Heckklappe matt lackiert, oberhalb  
verschrammt, lackieren mit  
Lackaufbau (Bild 12, 13, 14, 15)
5. Tür vorne links auf der unteren  
Designkante eingedellt (Mehraufwand  
Matlackierung), drücken (Bild 16, 17)

Bild 7 : Beide Funk-Fahrzeugschlüssel Batterie schwach

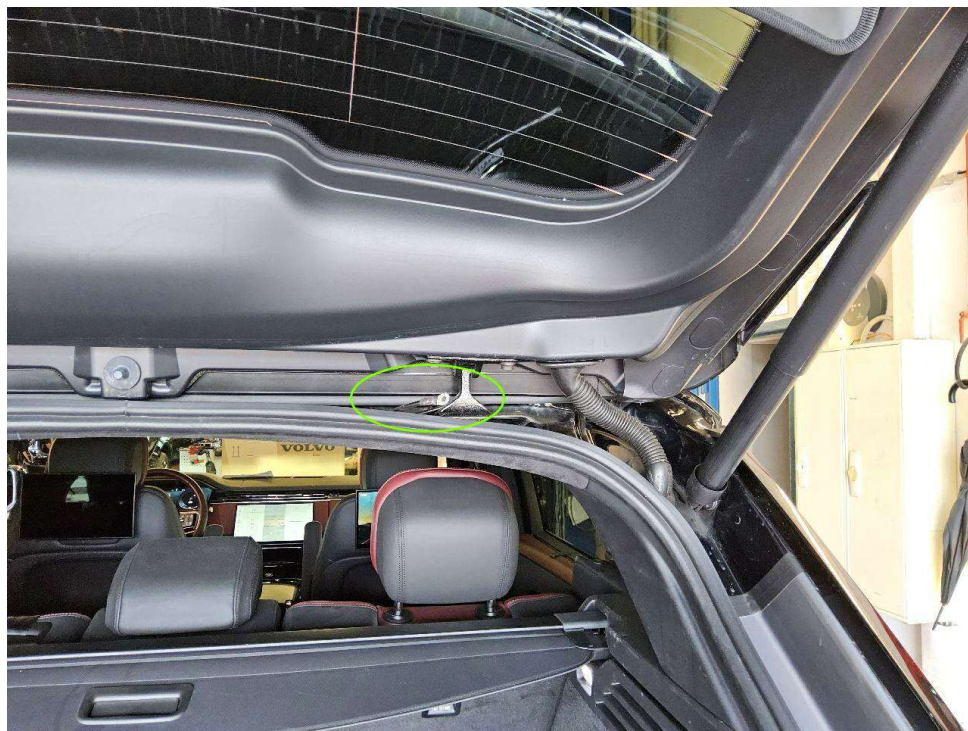
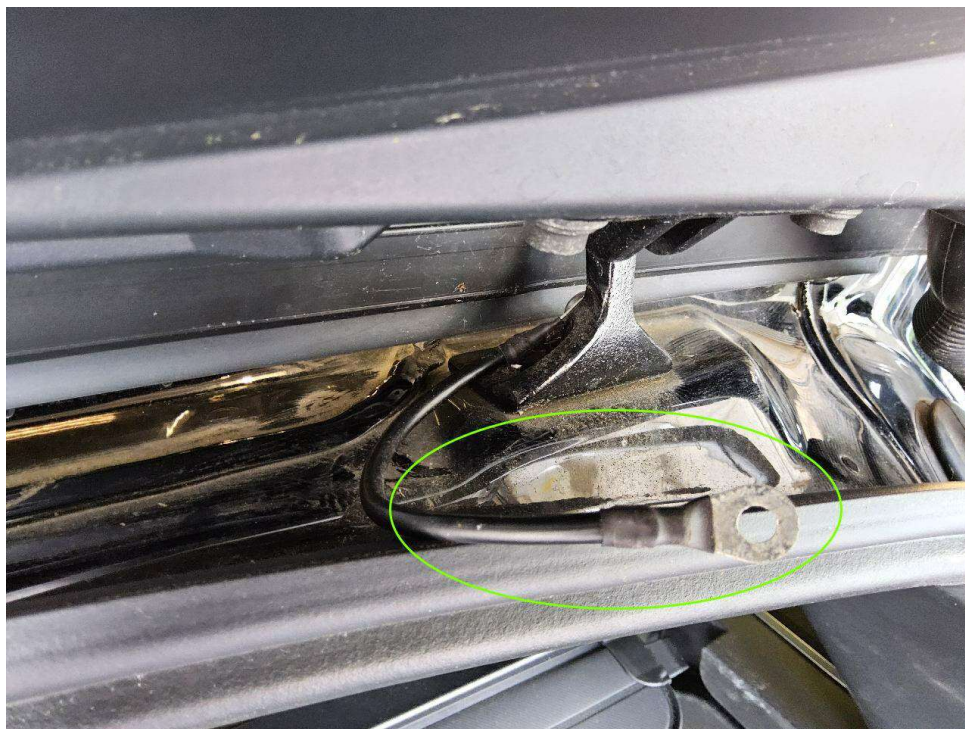
Bild 8 : Laderaumrahmen oben rechts loses Masseband, befestigen

Bild 9 : Laderaumrahmen oben rechts loses Masseband, befestigen

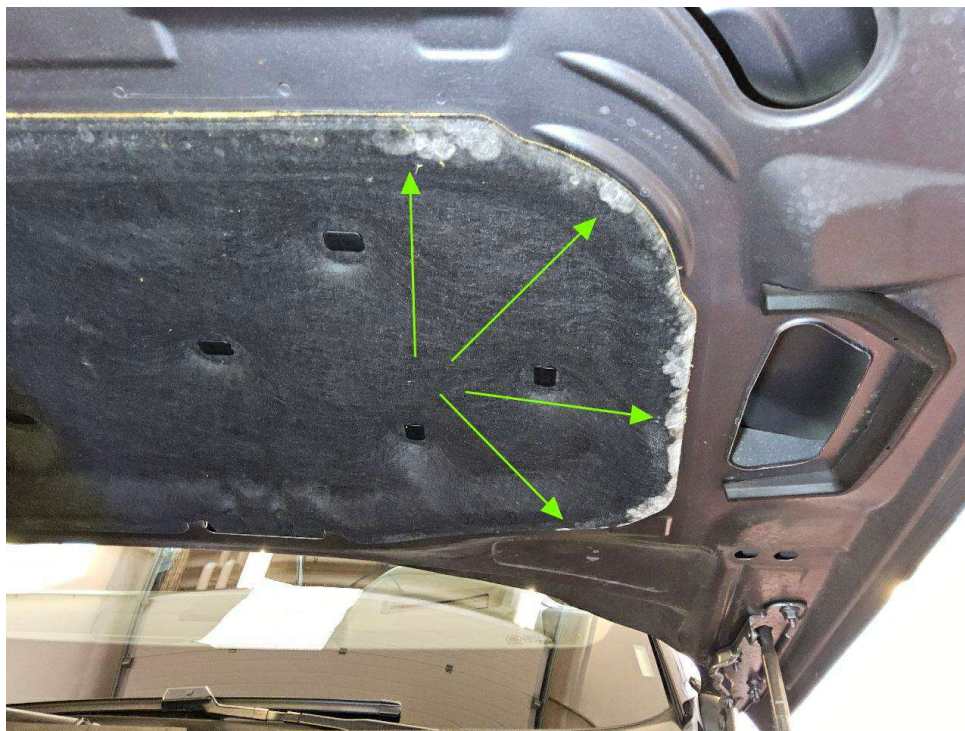
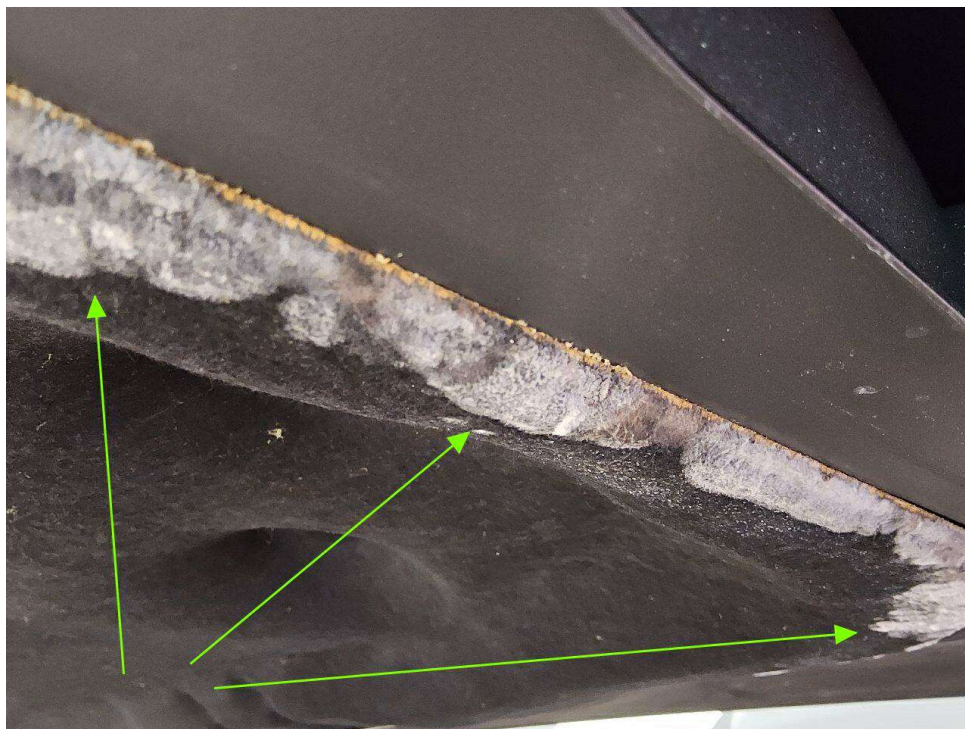
Bild 10 : Motorhaubendämmung links Schimmel, reinigen

Bild 11 : Motorhaubendämmung links Schimmel, reinigen

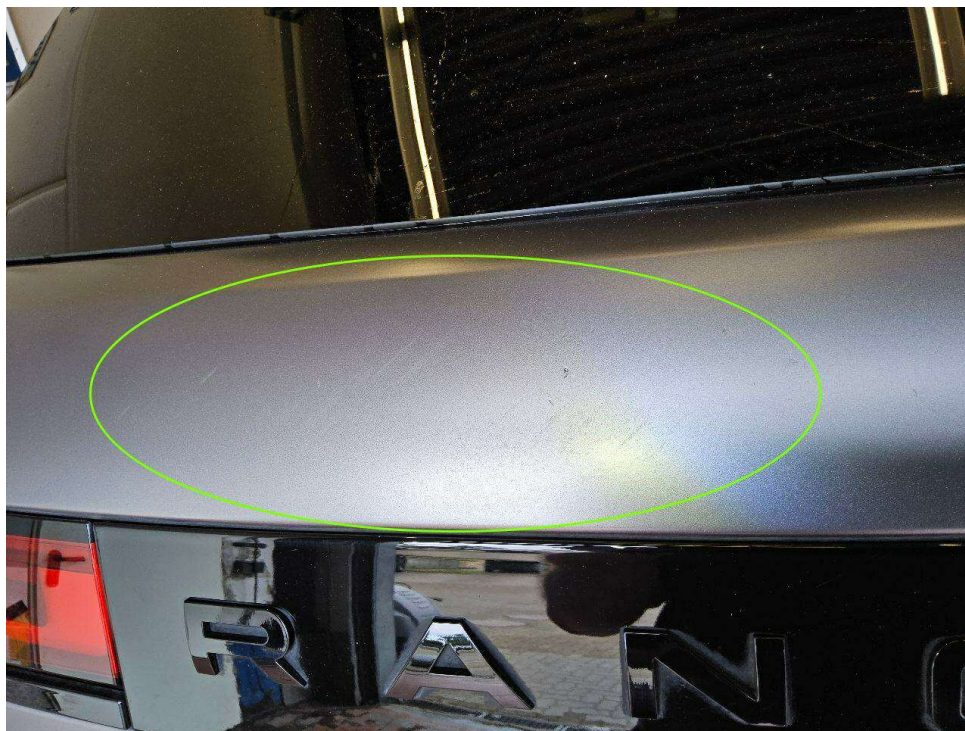
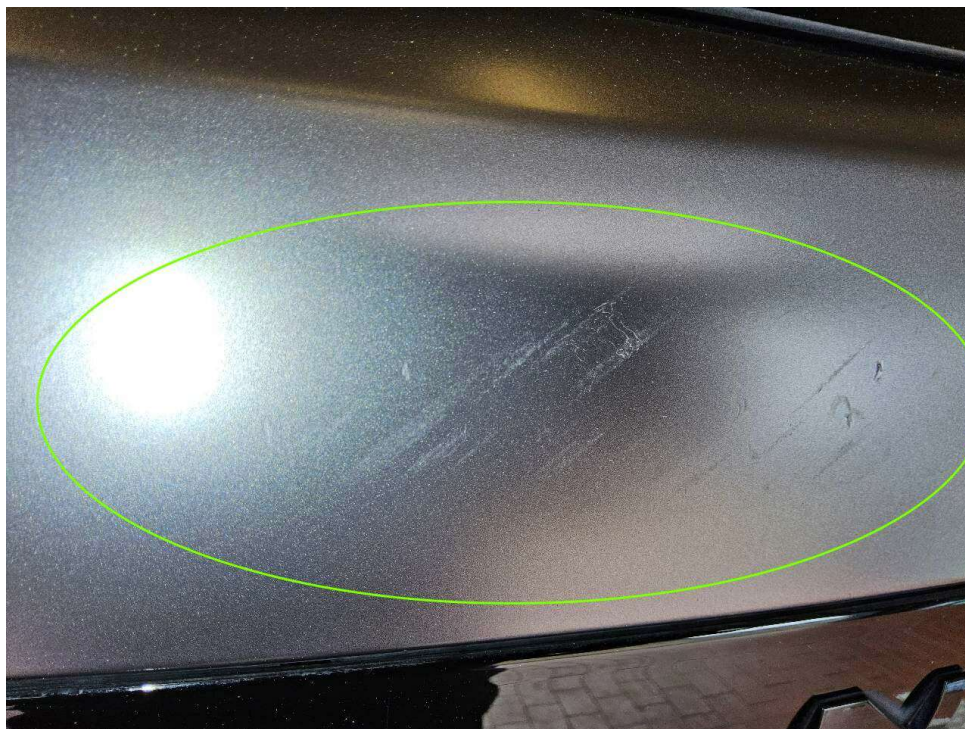
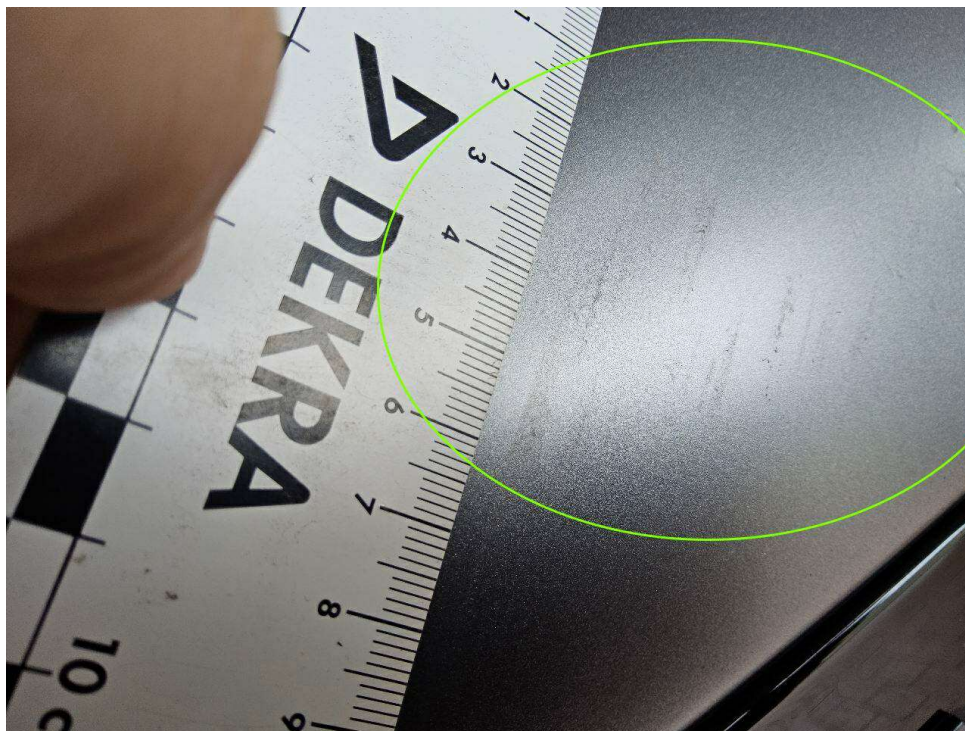
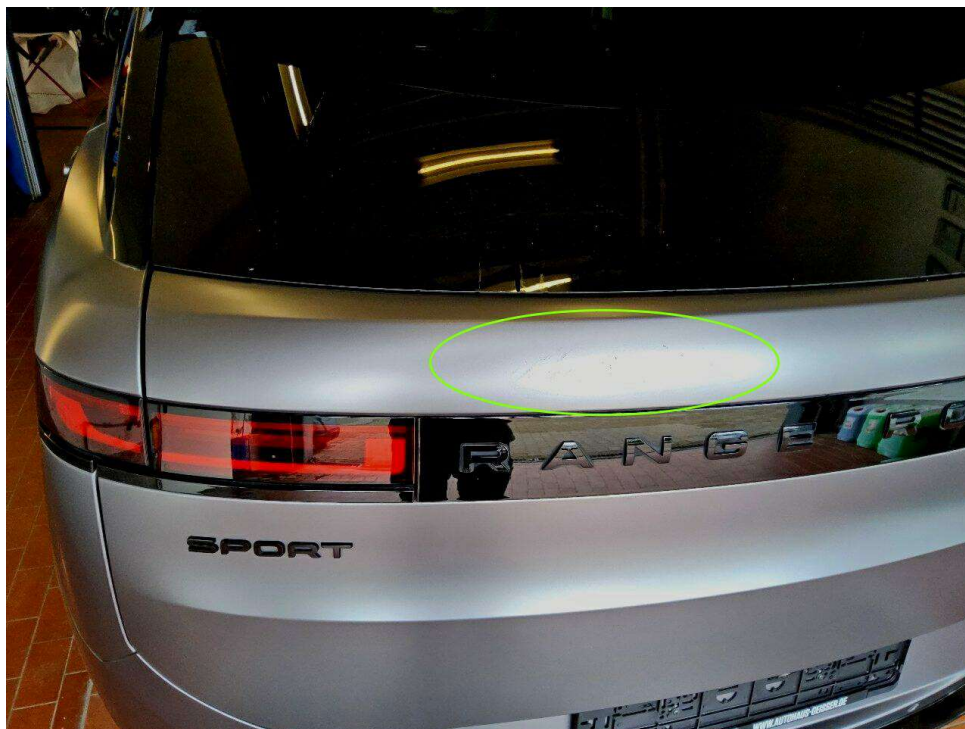
Bild 12 : Heckklappe matt lackiert, oberhalb verschrammt

Bild 13 : Heckklappe matt lackiert, oberhalb verschrammt

Bild 14 : Heckklappe matt lackiert, oberhalb verschrammt

Bild 15 : Heckklappe matt lackiert, oberhalb verschrammt

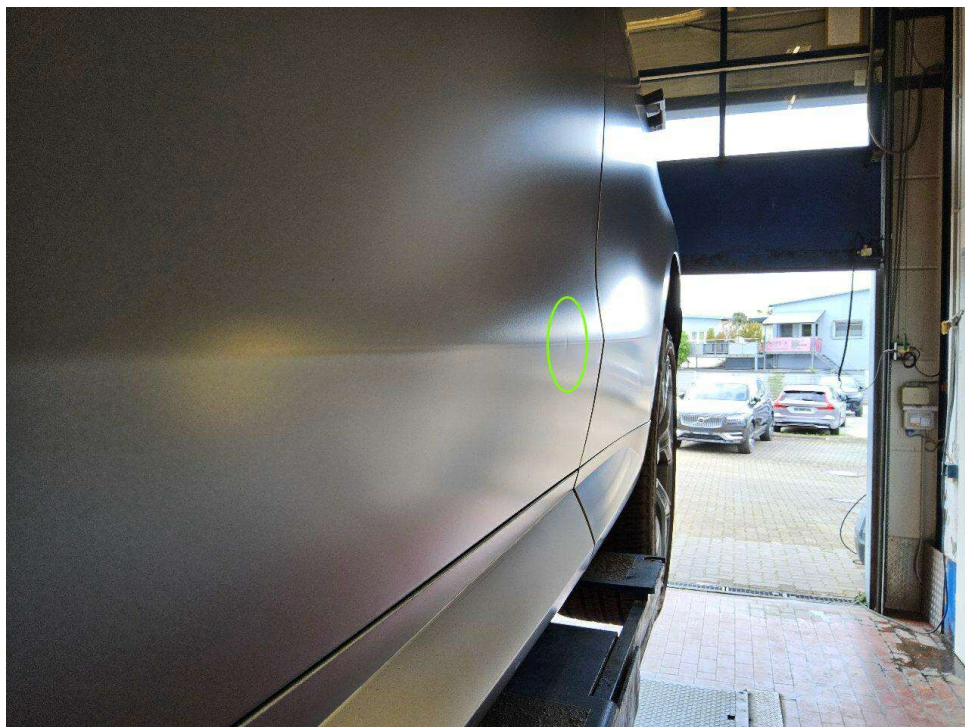
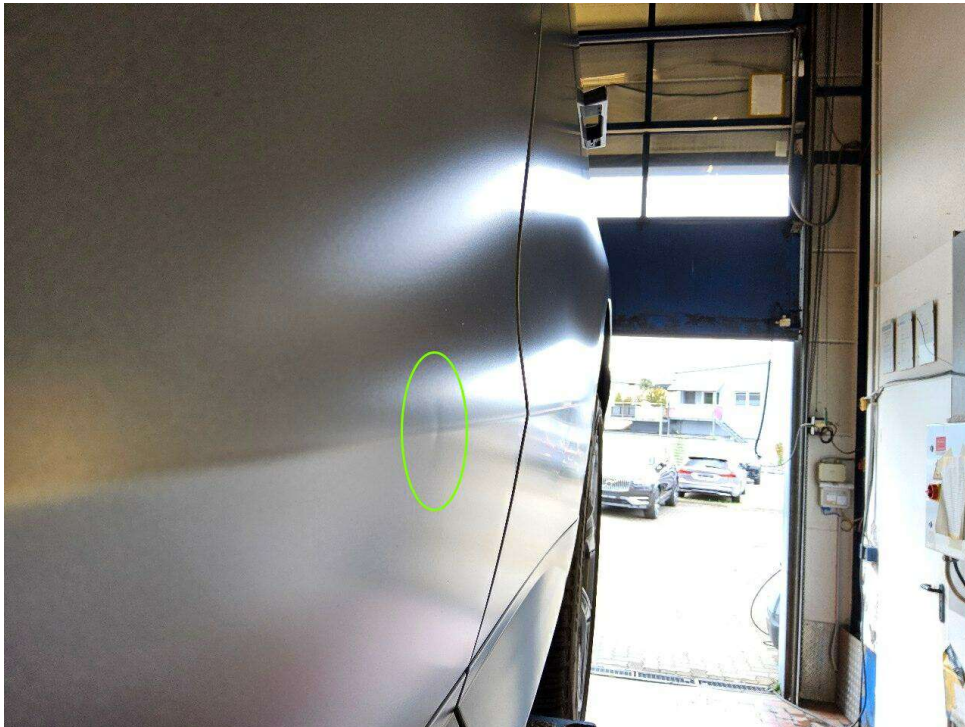
Bild 16 : Tür vorne links auf der unteren Designkante eingedellt (Mehraufwand Mattlackierung)

Bild 17 : Tür vorne links auf der unteren Designkante eingedellt (Mehraufwand Mattlackierung)

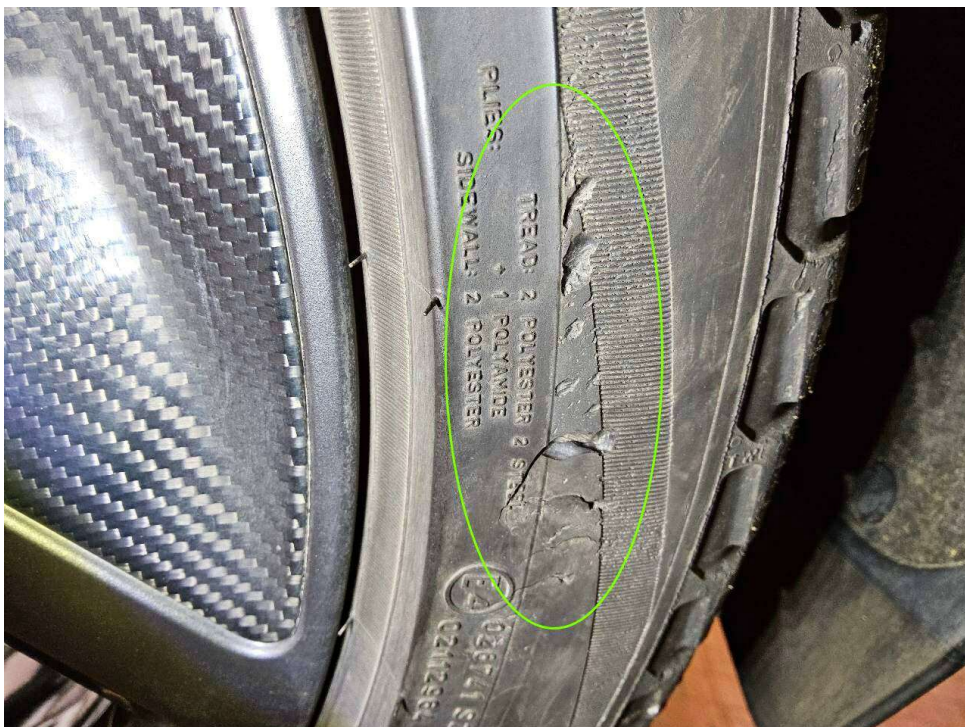
Bild 18 : Achse 1, Reifen Rechts 1

| | Profiltiefe | Art |
|---|---|---|
| vorne rechts | 5 mm | SS |

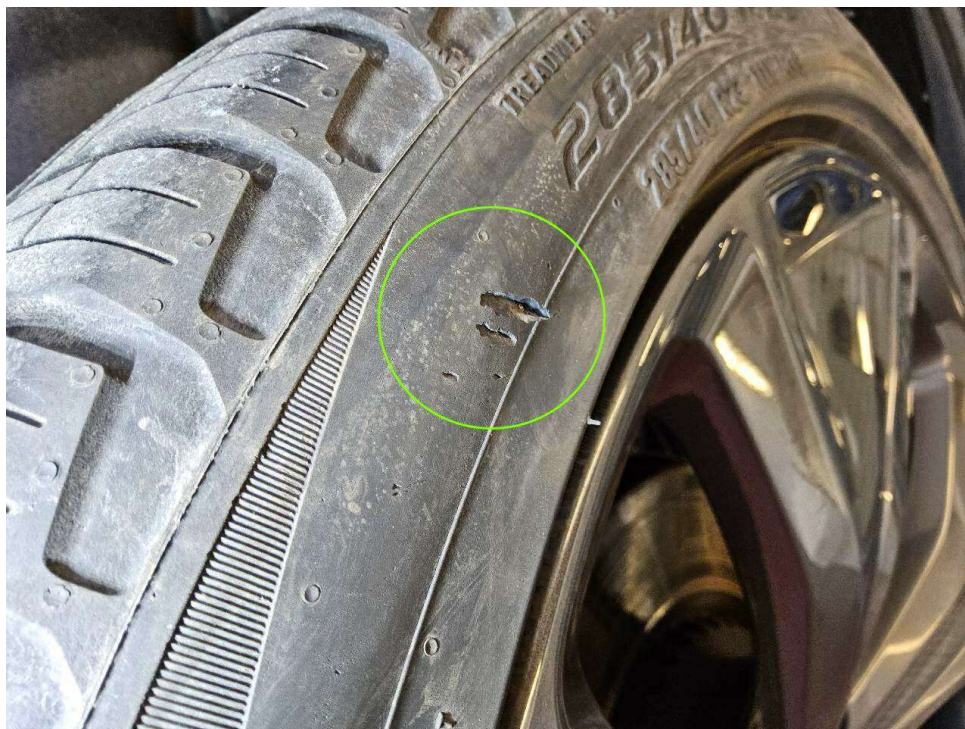
Bild 19 : Achse 2, Reifen Rechts 1

| | Profiltiefe | Art |
|---|---|---|
| hinten rechts | 5 mm | SS |
