## Peugeot 5008 Active

EZ 02/2016 | Van | Benzin | Schaltgetriebe | 111.026km  
Besteuerung: Differenzbesteuert (§25a UStG)  
Fahrzeugstandort: 48\*\*\*  
Fahrzeug aufgenommen am: 10.08.2026

# Hinweise zum Zustandsbericht

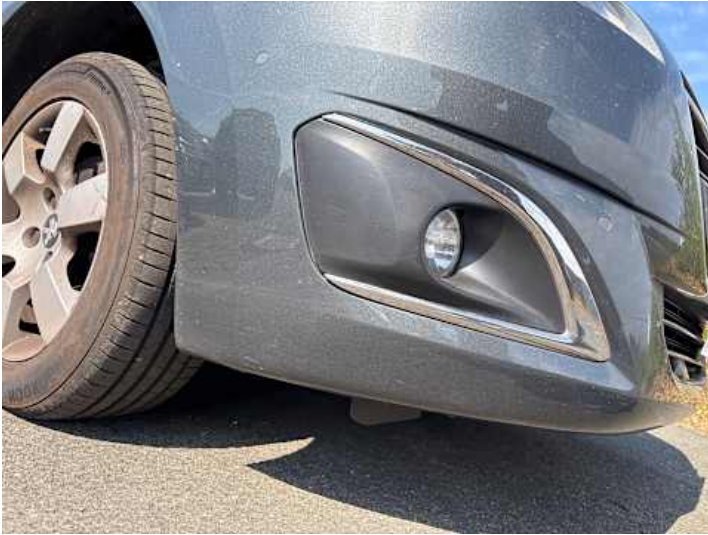
Stoßstange vorne (Kratzer)

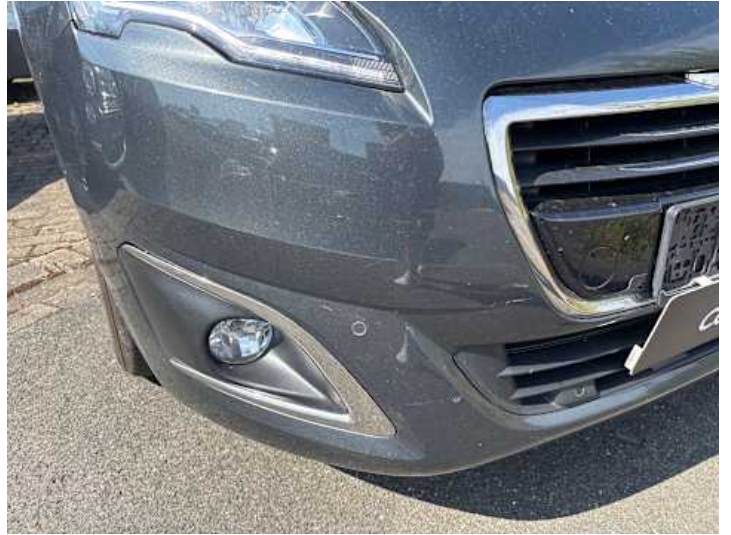
Stoßstange vorne (Kratzer)

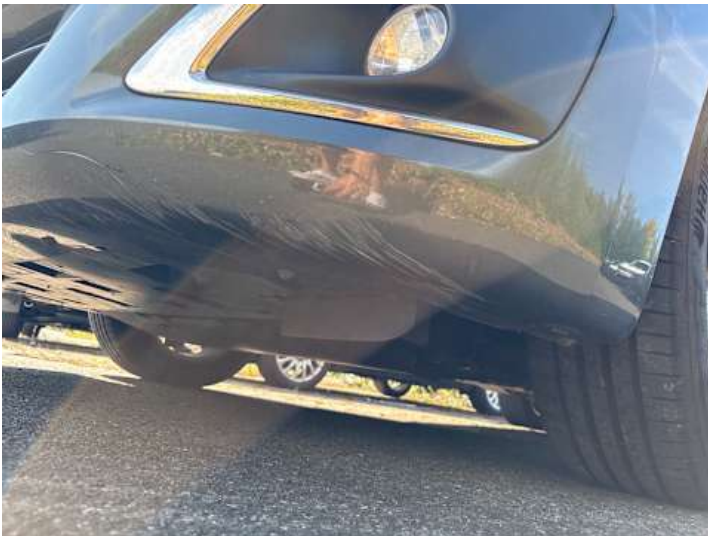
Stoßstange vorne (Kratzer)

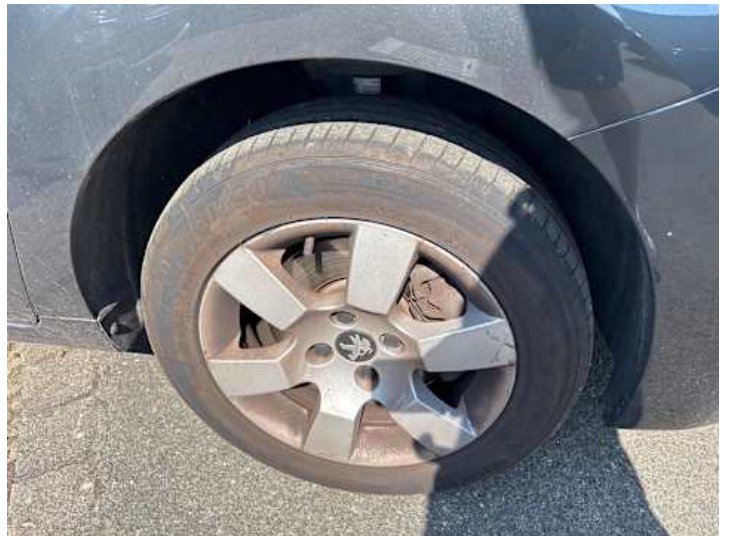
Rad (Kratzer)

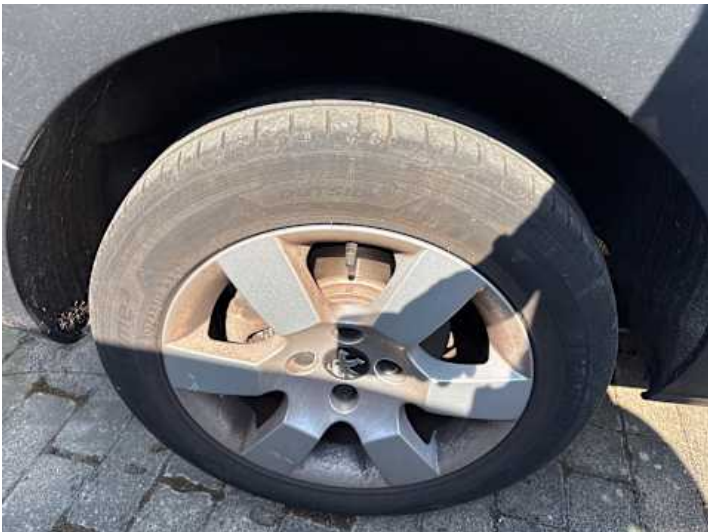
Rad (Kratzer)

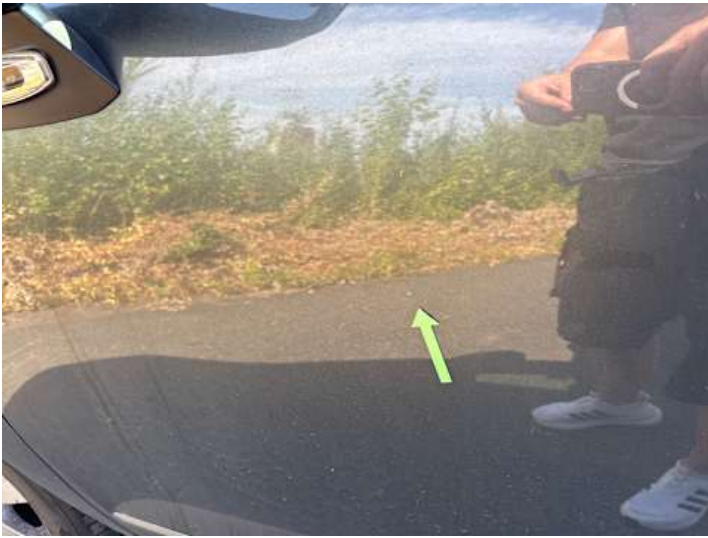
Fahrtür (Kratzer)

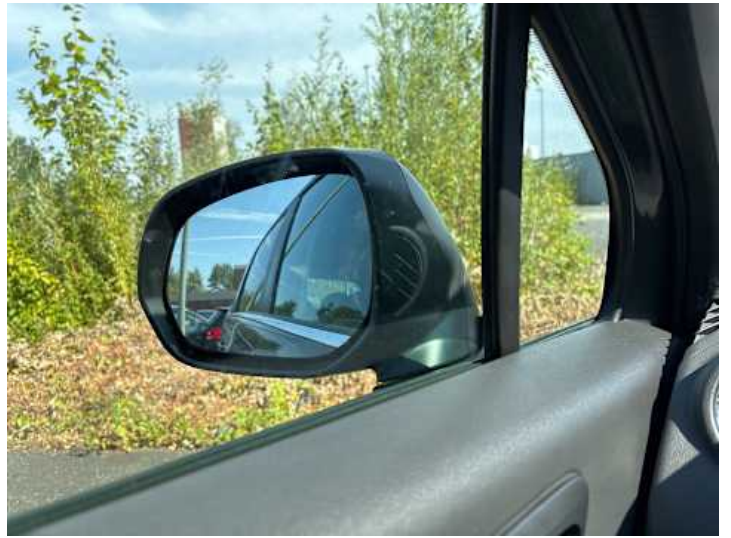
Fahrtür (Anderer Schaden, Riss/Bruch): Außenspiegel klappt nicht elektrisch ein ! Wackelt !

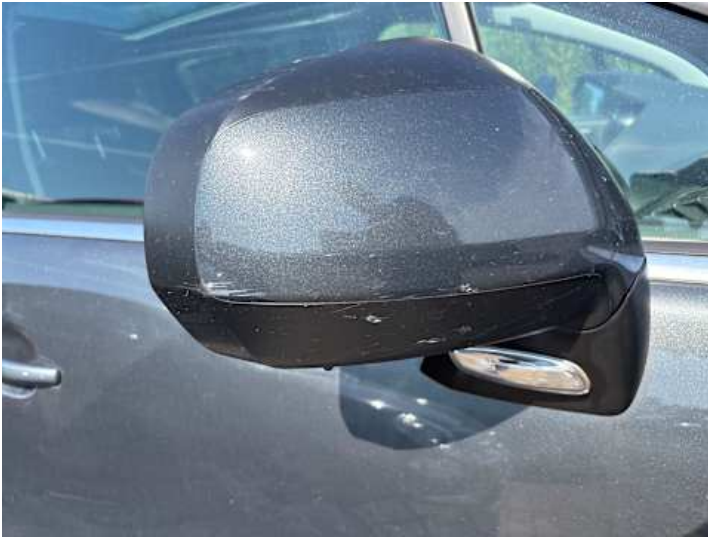
Beifahrtür (Kratzer)

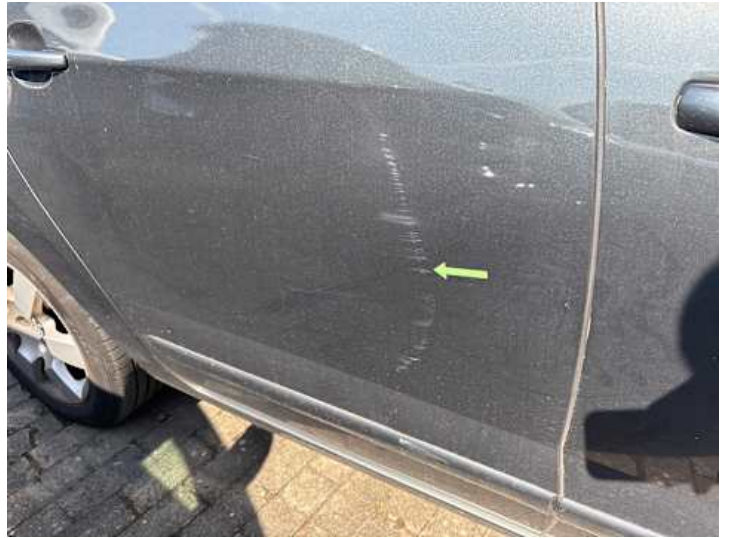
Türe hinten rechts (Kratzer)

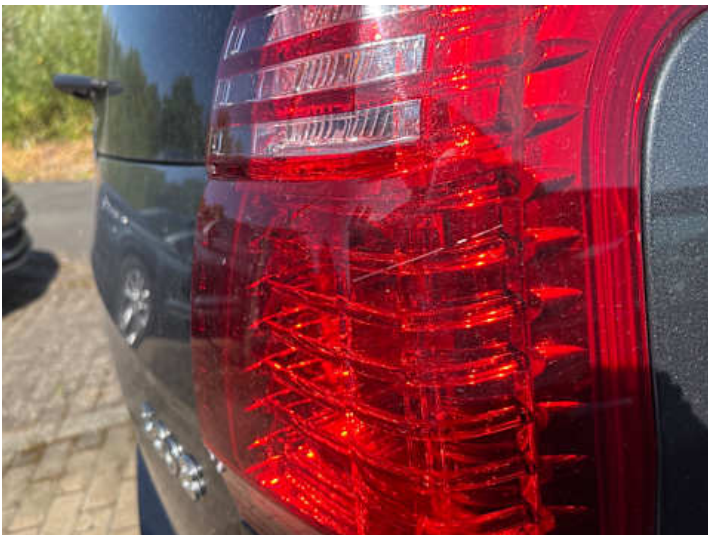
Rücklicht (rechts) (Kratzer)

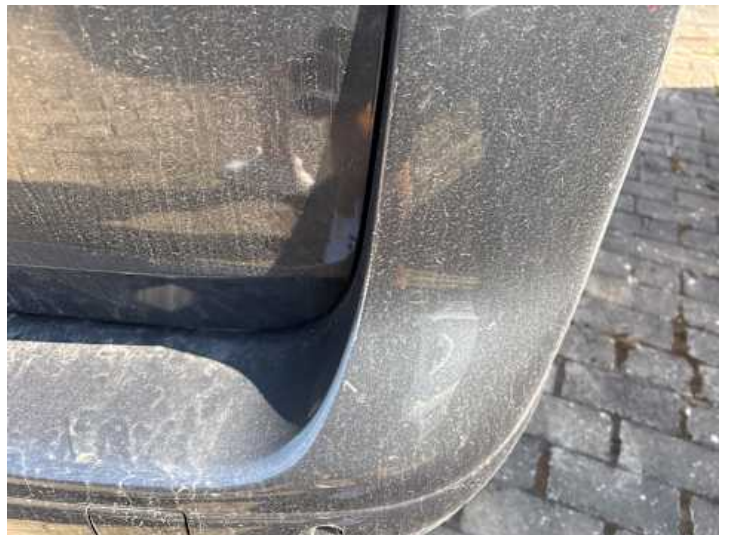
Stoßstange hinten (Kratzer)

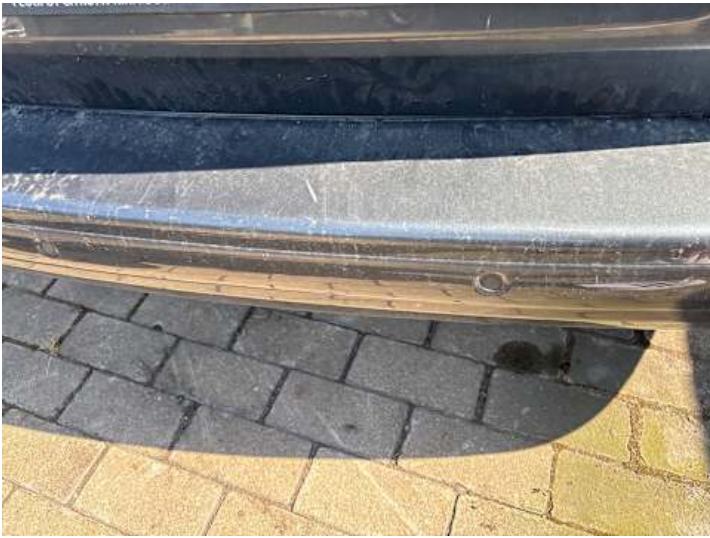
Stoßstange hinten (Kratzer)

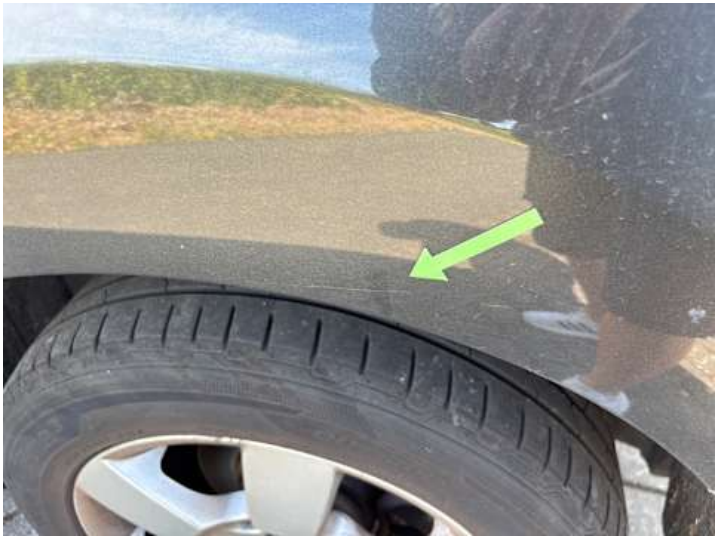
Seitenteil hinten links (Kratzer, Delle)

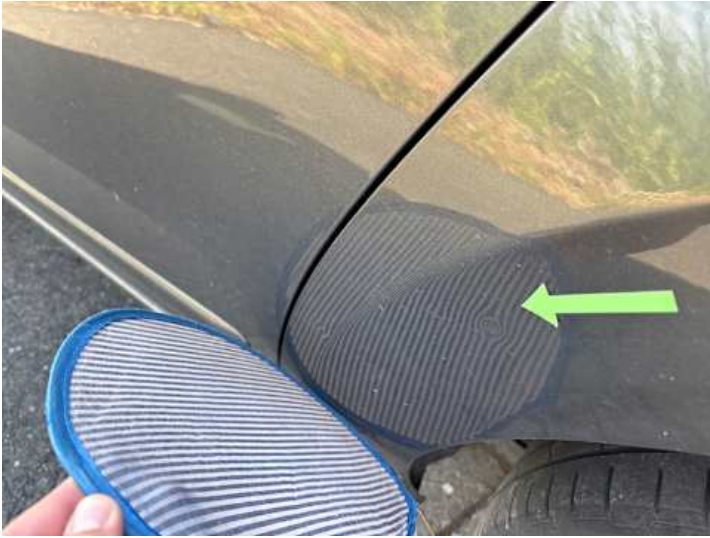
Seitenteil hinten links (Kratzer, Delle)

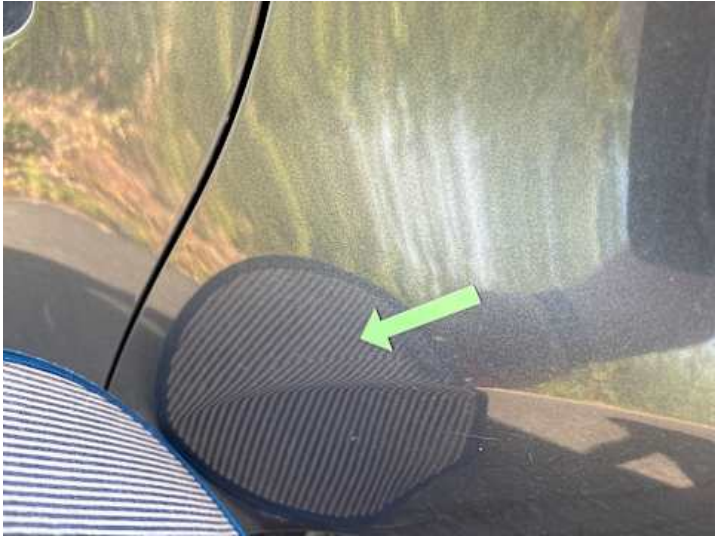
Seitenteil hinten links (Kratzer, Delle)

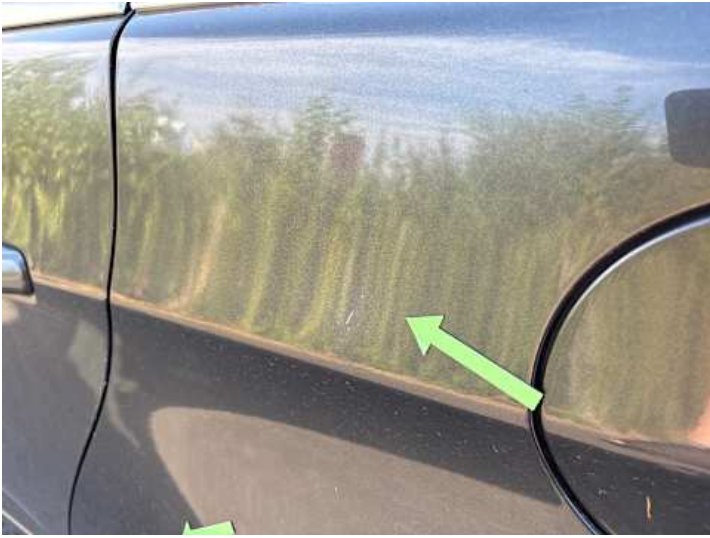
Seitenteil hinten links (Kratzer, Delle)

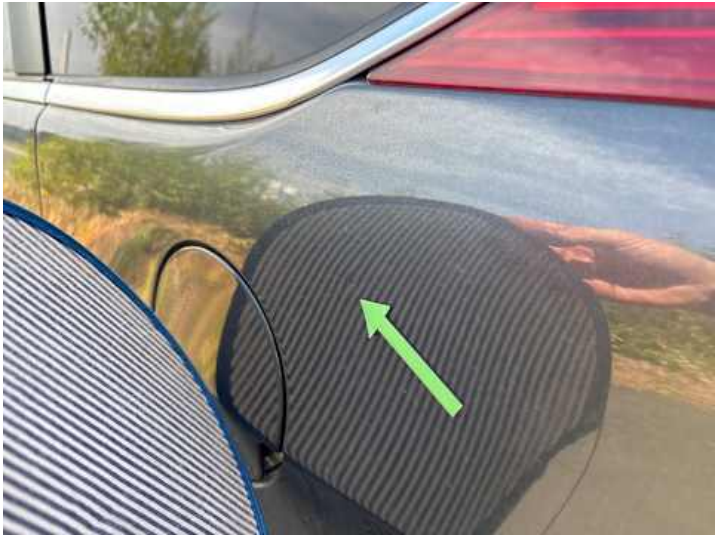
Seitenteil hinten links (Kratzer, Delle)

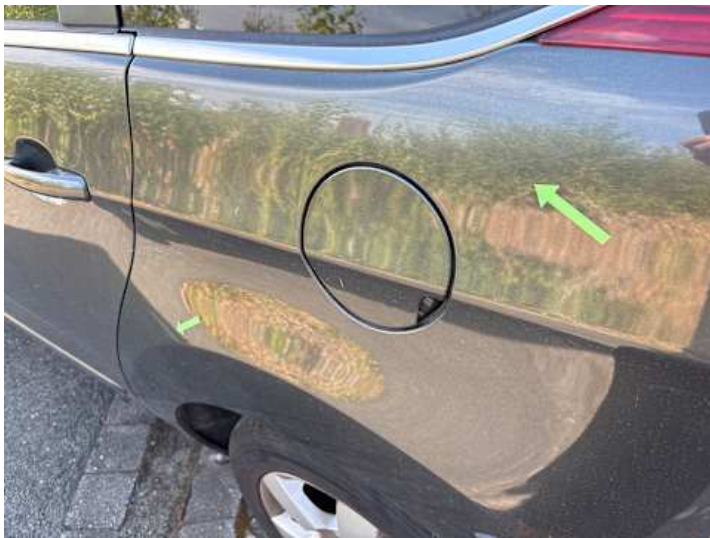
Seitenteil hinten links (Kratzer, Delle)

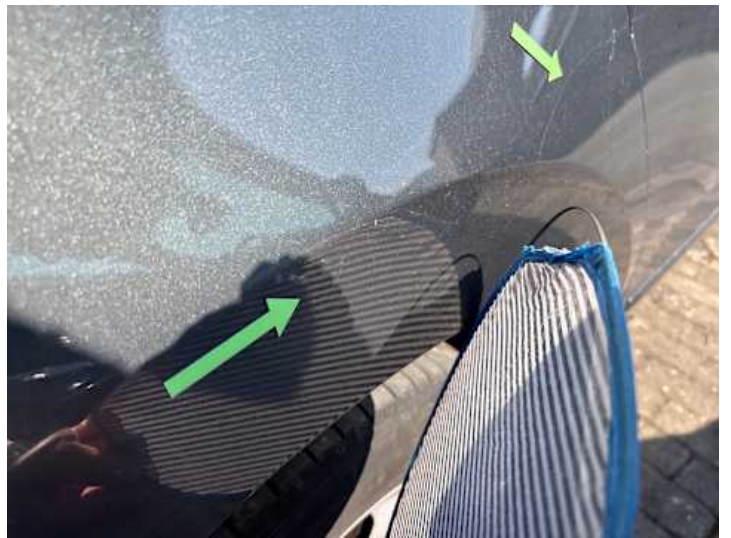
Seitenteil hinten rechts (Kratzer, Delle)

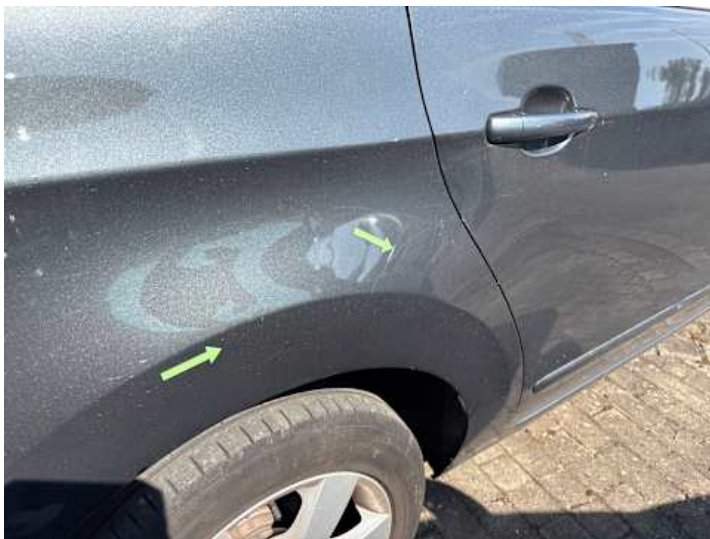
Seitenteil hinten rechts (Kratzer, Delle)

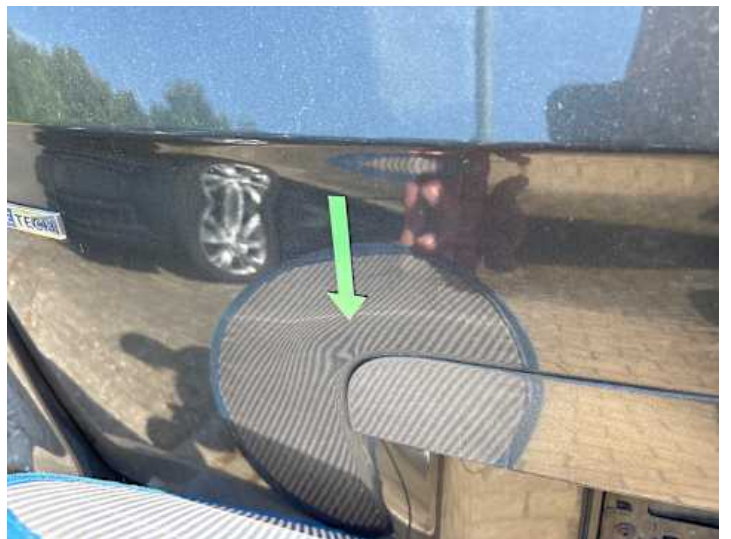
Heckklappe (Delle)

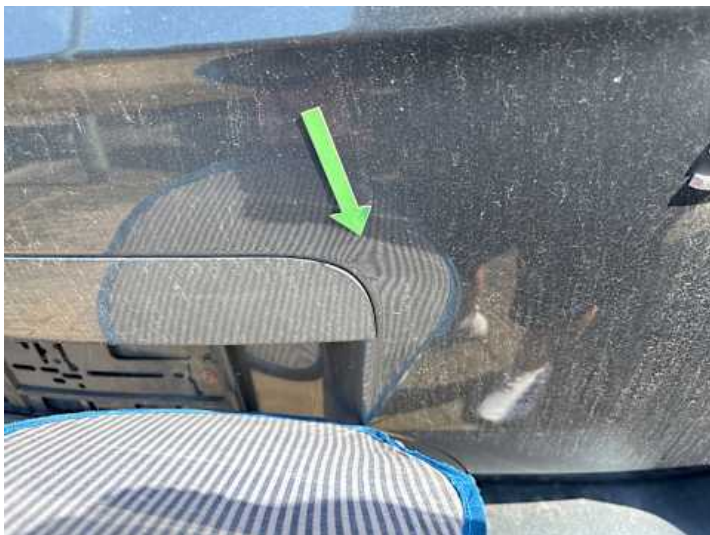
Heckklappe (Delle)

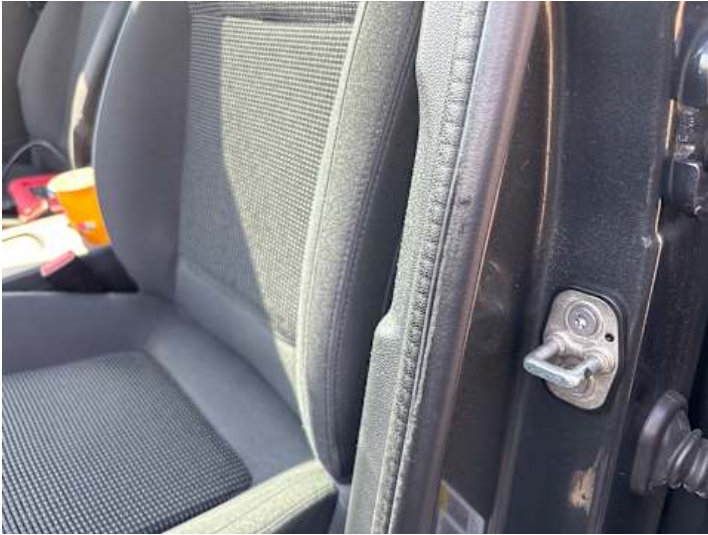
Innenraum (Verschleiß)

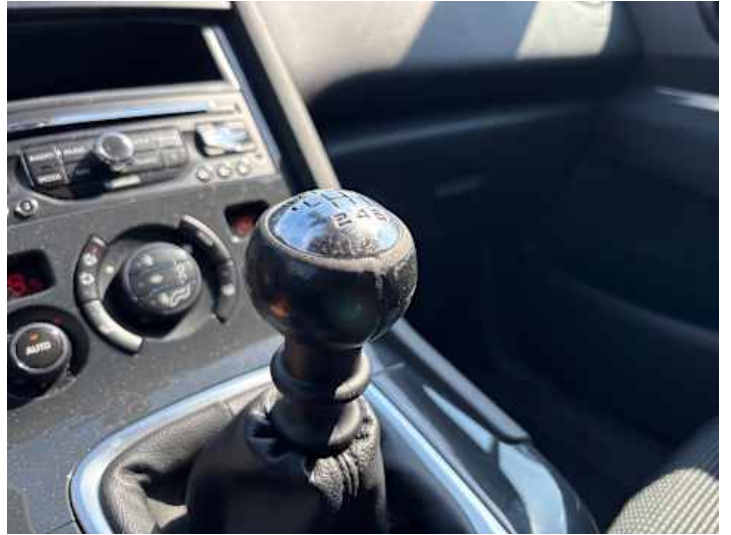
Innenraum (Verschleiß)

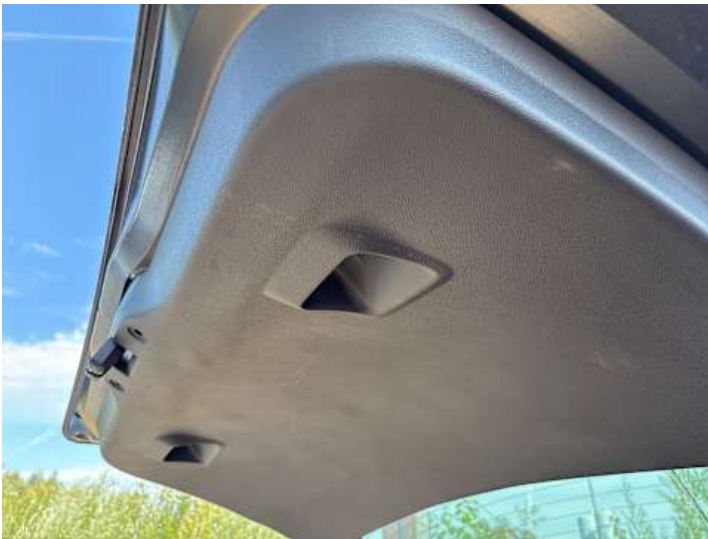
Innenraum (Kratzer)

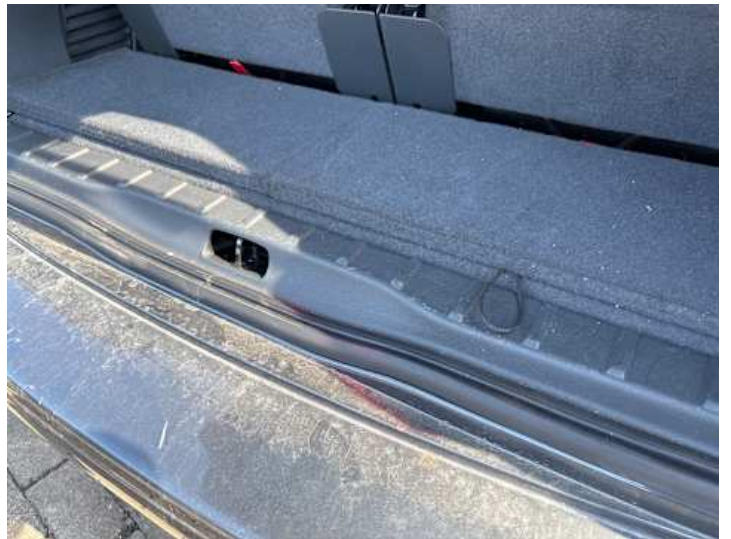
Innenraum (Kratzer)

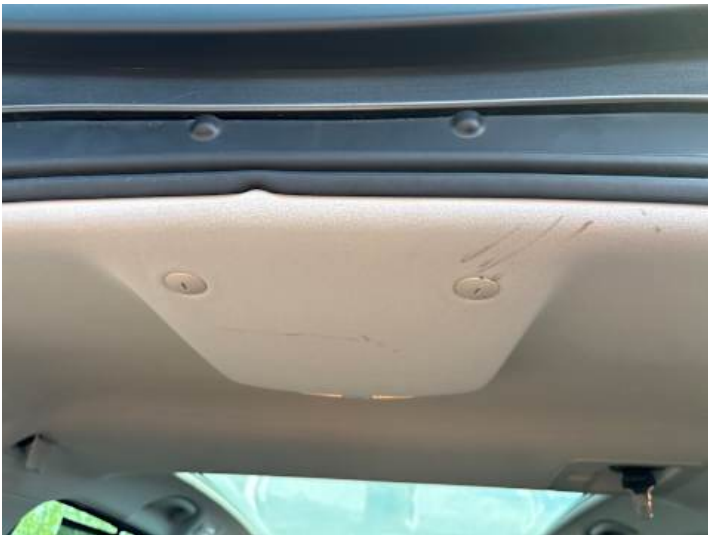
Innenraum (Kratzer)
