## BMW 520 d Edition Lifestyle

EZ 08/2009 | Kombi | Diesel | Automatikgetriebe | 385.588km  
Besteuerung: Differenzbesteuert (§25a UStG)  
Fahrzeugstandort: 84\*\*\*  
Fahrzeug aufgenommen am: 24.07.2026

# Hinweise zum Zustandsbericht

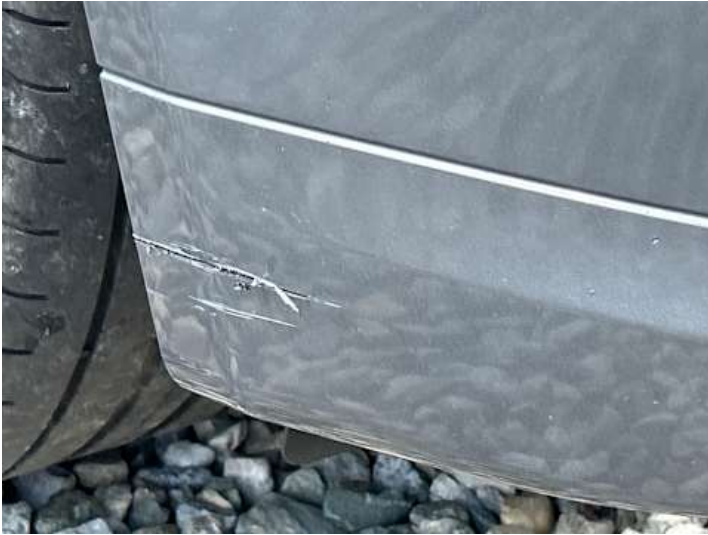
Stoßstange vorne (Kratzer)

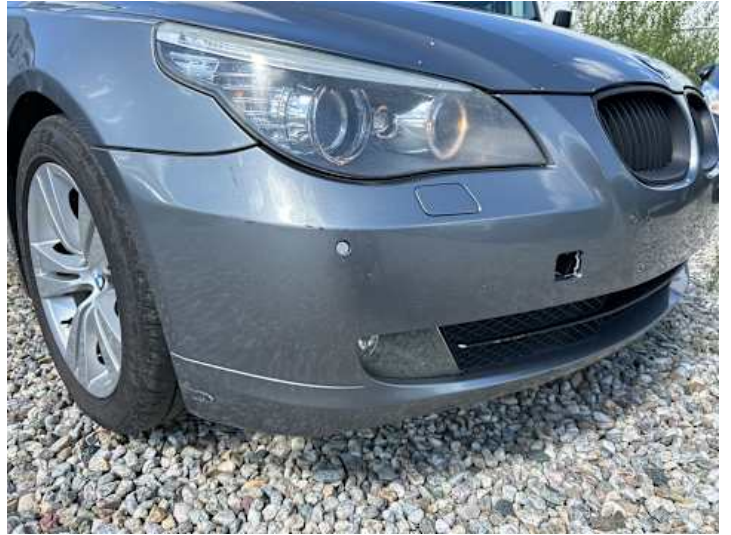
Stoßstange vorne (Kratzer)

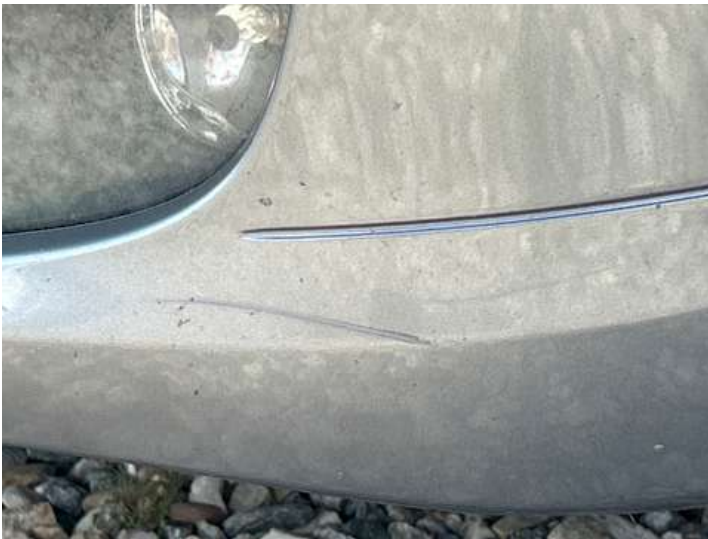
Stoßstange vorne (Kratzer)

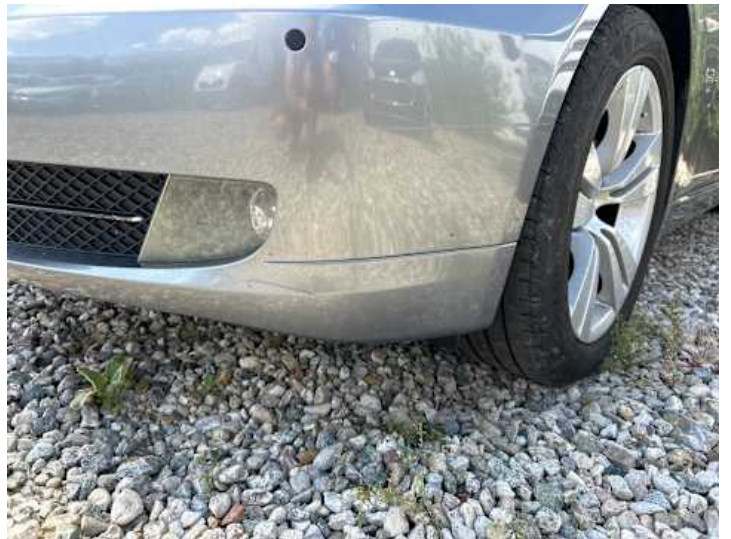
Stoßstange vorne (Kratzer)

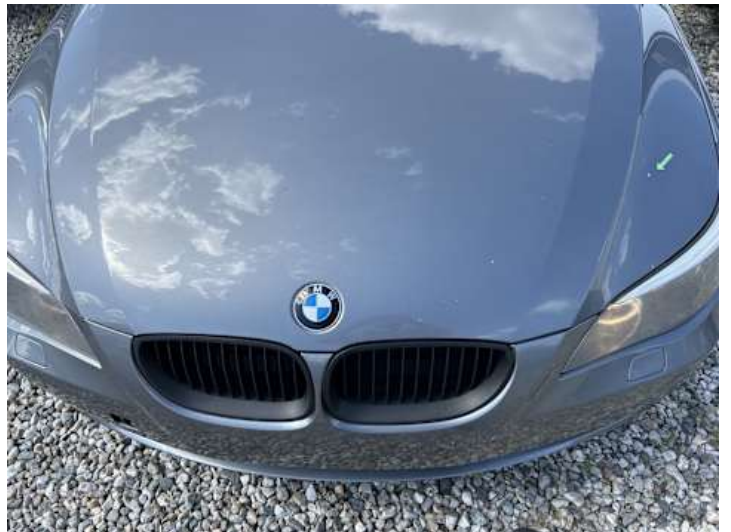
| Fahrzeugteil | Lackschichtdicke (in µm) | Fahrzeugteil | Lackschichtdicke (in µm) |
|---|---|---|---|
| Motorhaube | 210 | Heckklappe | 150 |

Motorhaube (Steinschlag)

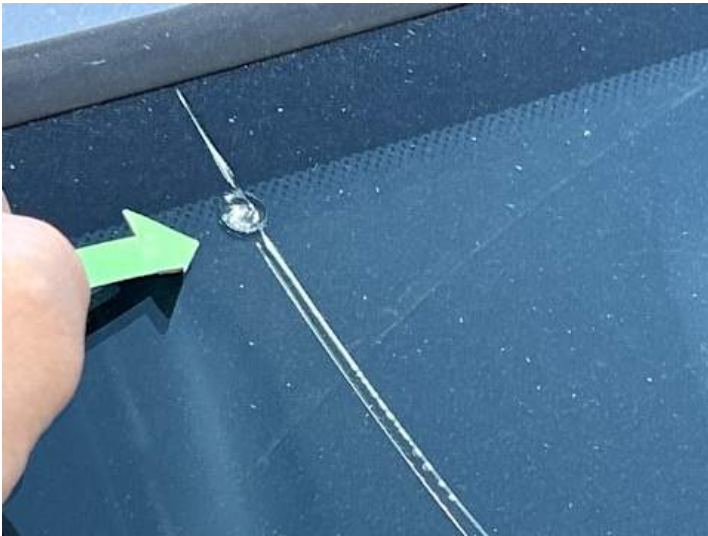
Windschutzscheibe (Riss/Bruch, Steinschlag)

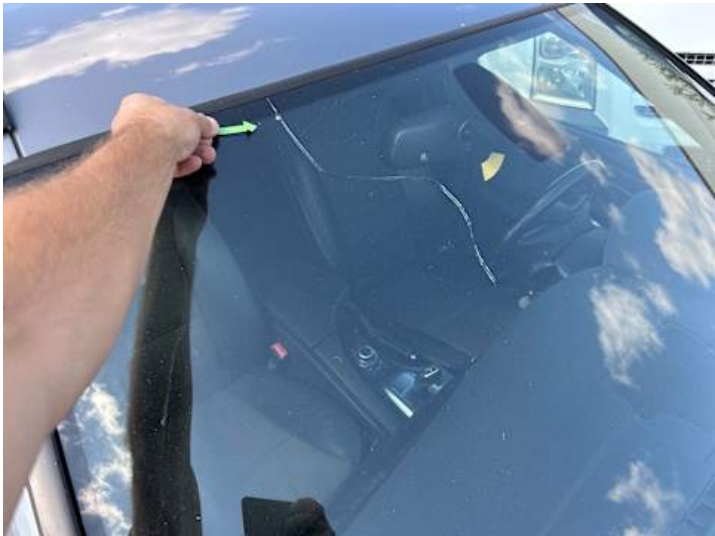
Windschutzscheibe (Riss/Bruch, Steinschlag)

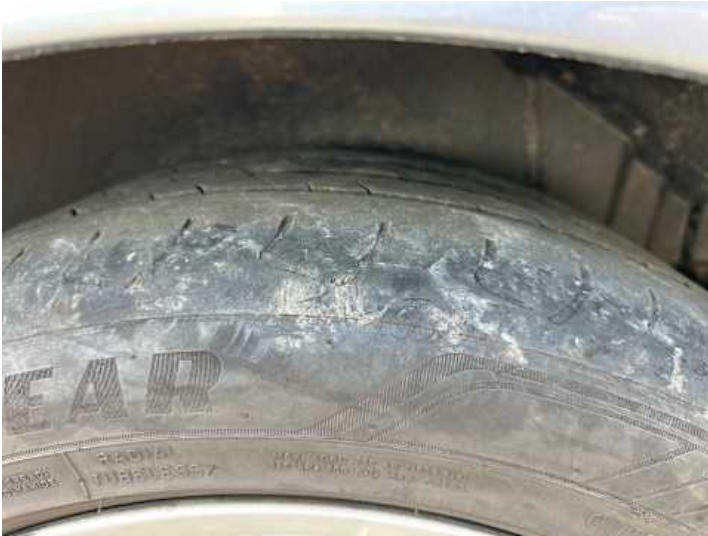
Rad (Ungleichmäßig abgefahren)

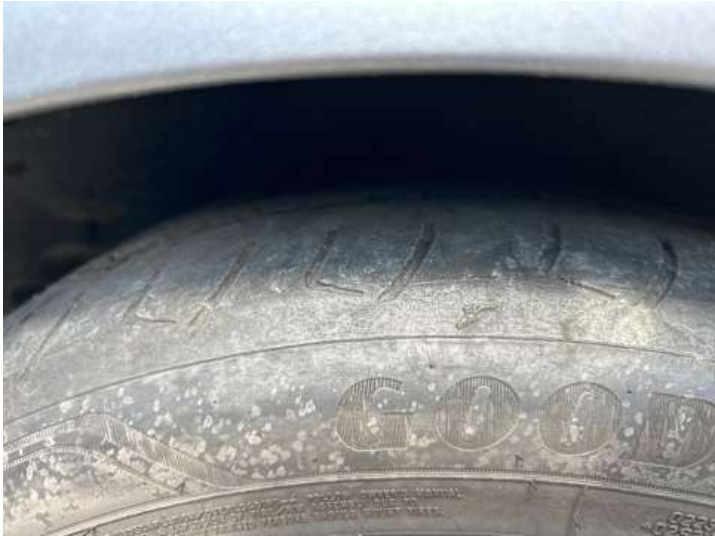
Rad (Ungleichmäßig abgefahren)

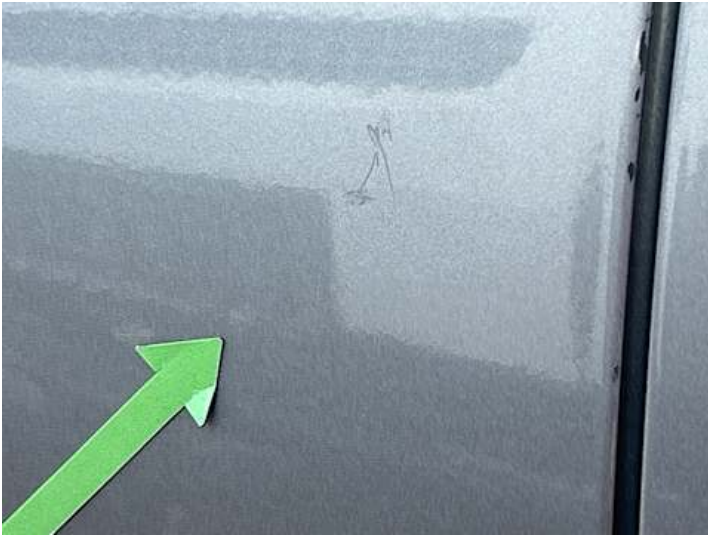
Fahrtür (Kratzer, Lackschaden)

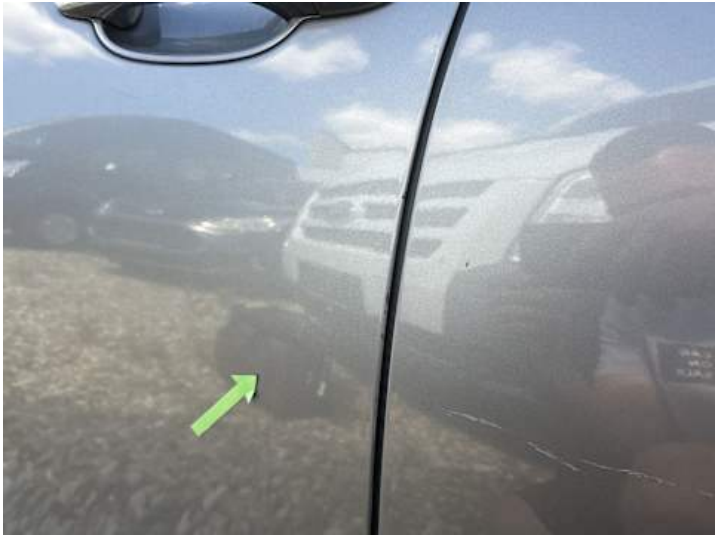
Fahrtür (Kratzer, Lackschaden)

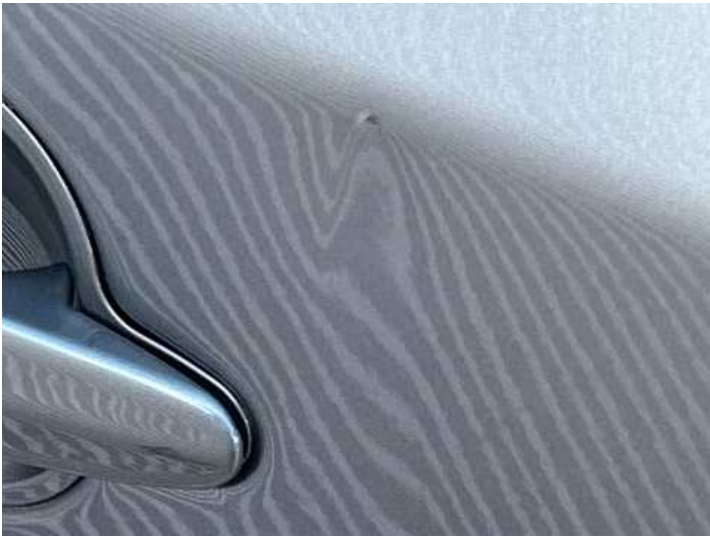
Beifahrertür (Delle, Kratzer)

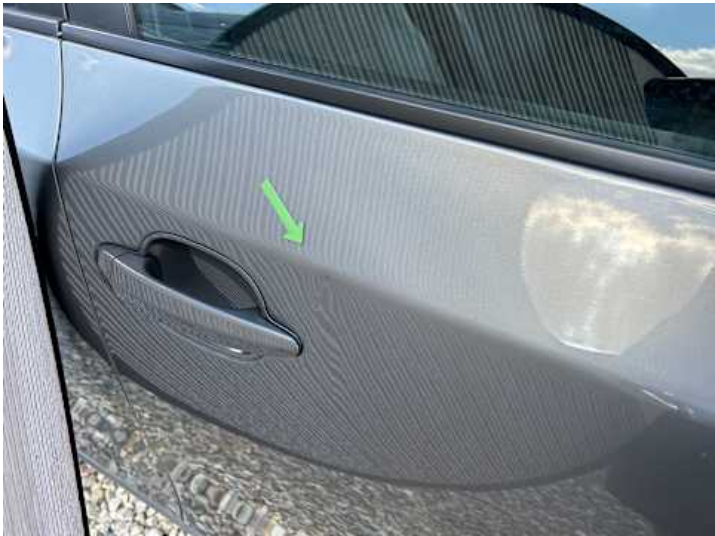
Beifahrertür (Delle, Kratzer)

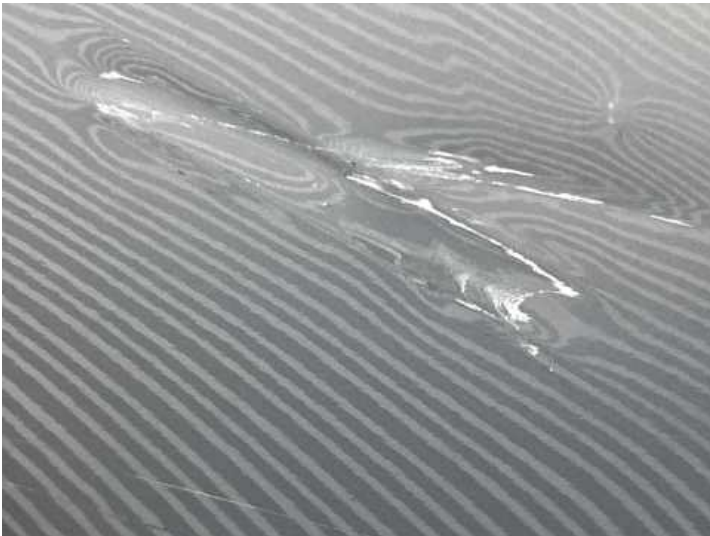
Türe hinten links (Verformung, Kratzer, Lackschaden)

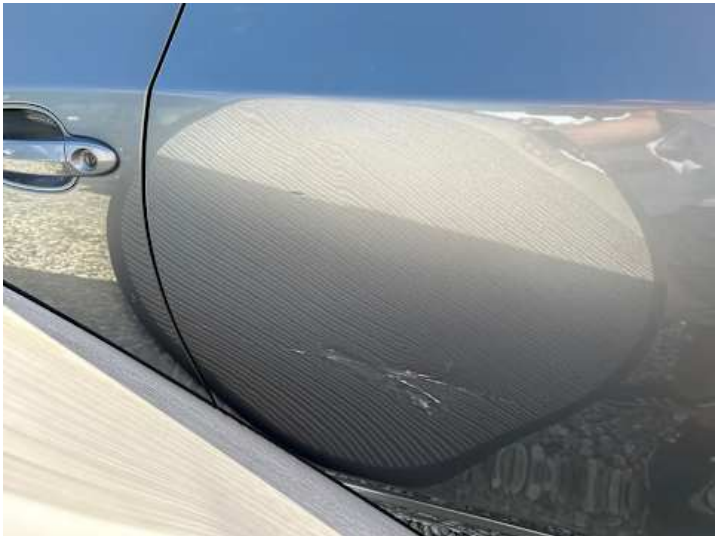
Türe hinten links (Verformung, Kratzer, Lackschaden)

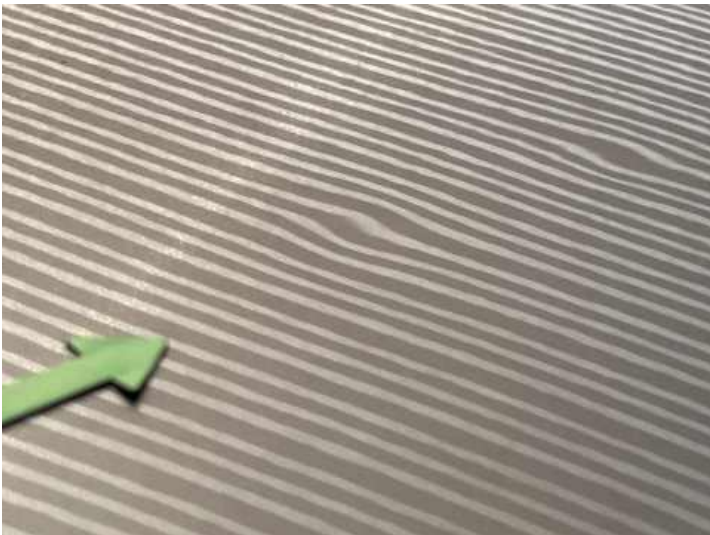
Dach (Delle)

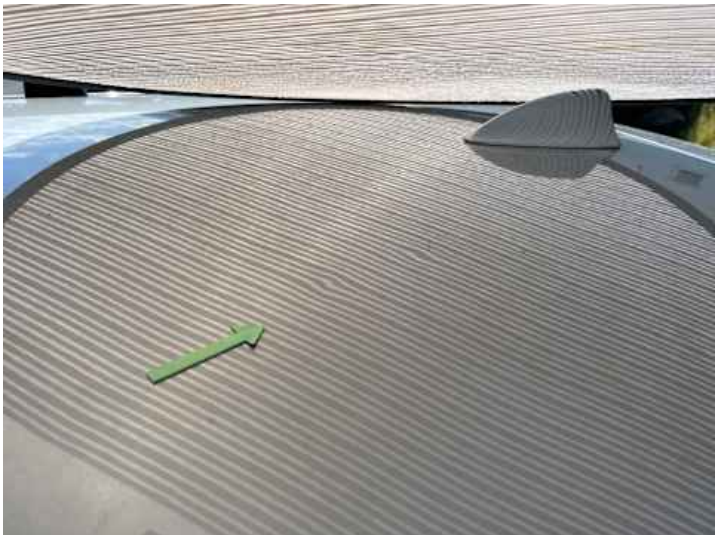
Dach (Delle)

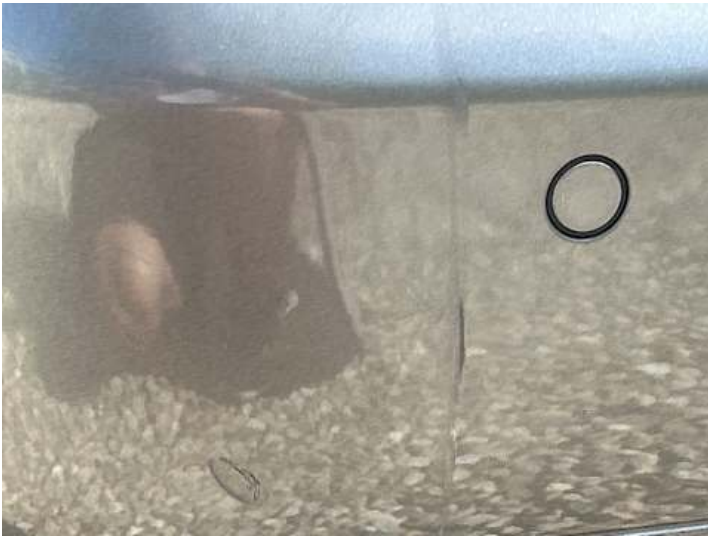
Stoßstange hinten (Kratzer)

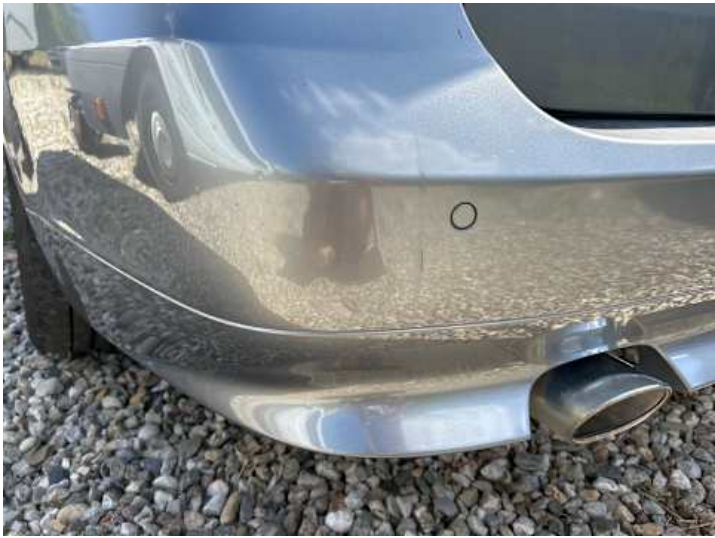
Stoßstange hinten (Kratzer)

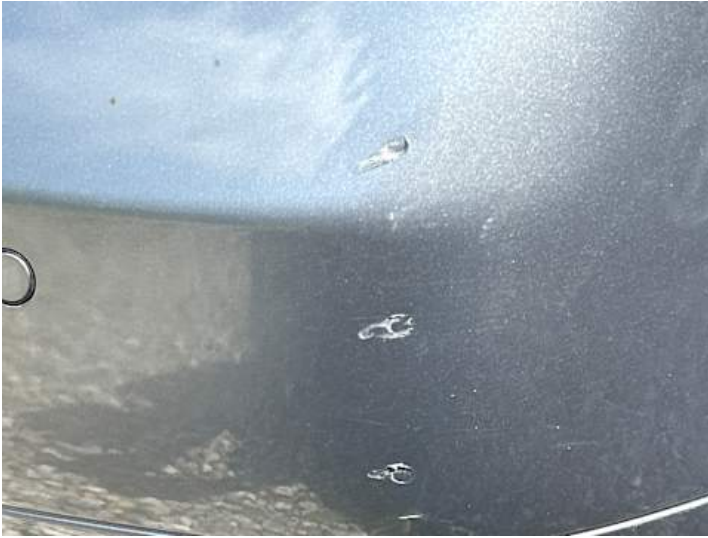
Stoßstange hinten (Kratzer)

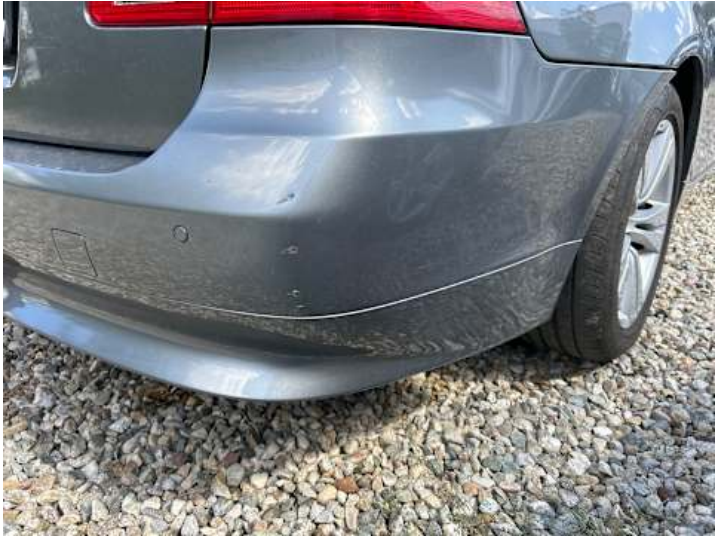
Stoßstange hinten (Kratzer)

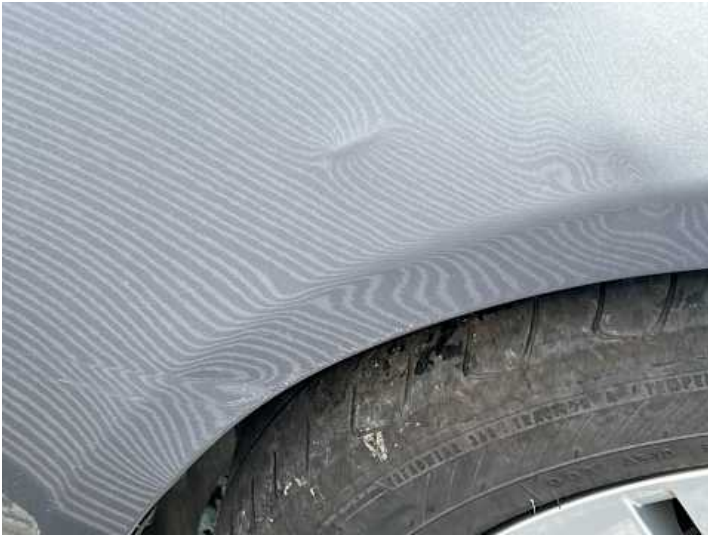
Kotflügel vorne rechts (Verformung, Kratzer)

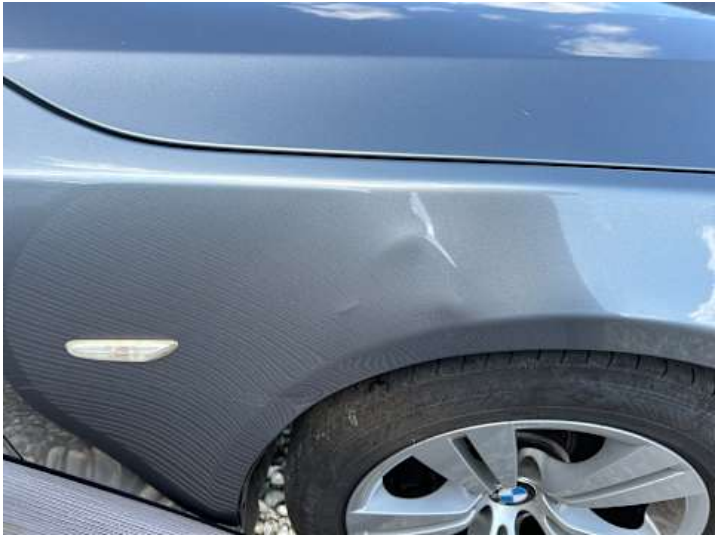
Kotflügel vorne rechts (Verformung, Kratzer)

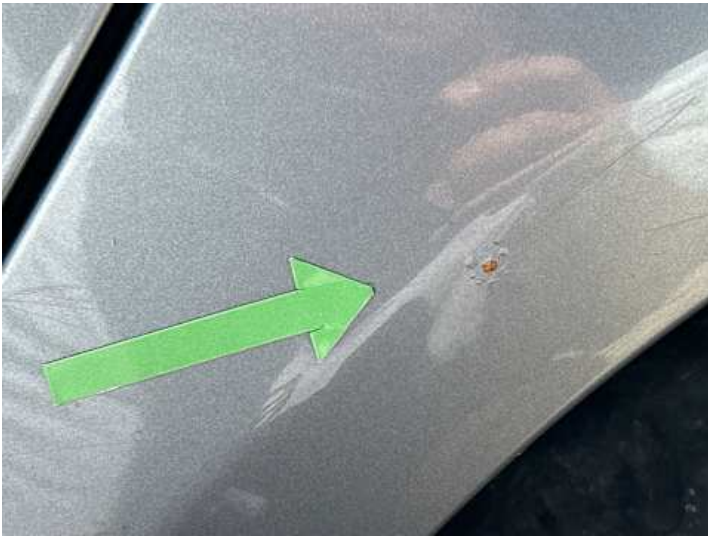
Seitenteil hinten links (Rost)

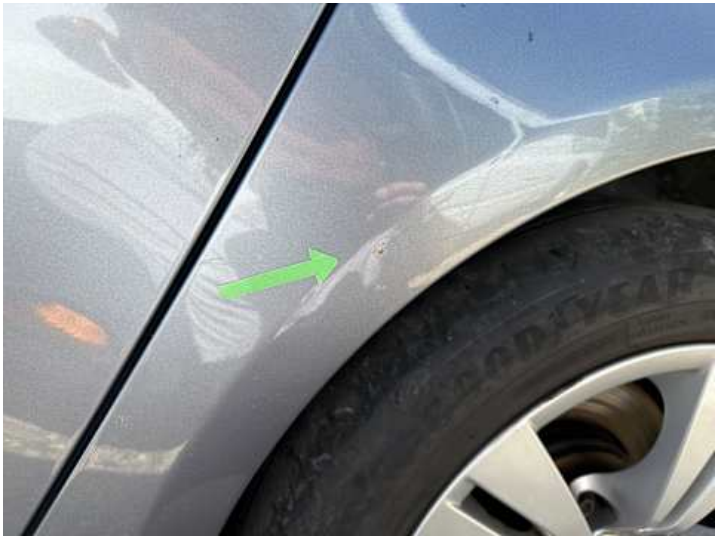
Seitenteil hinten links (Rost)

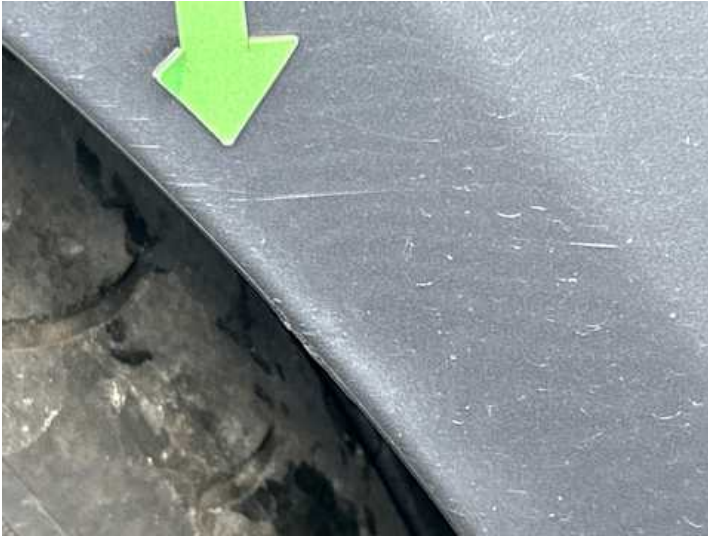
Seitenteil hinten rechts (Delle, Rost)

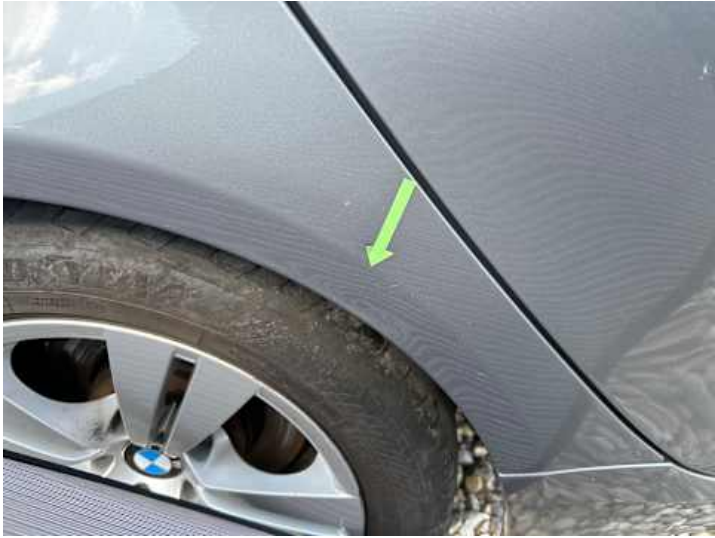
Seitenteil hinten rechts (Delle, Rost)

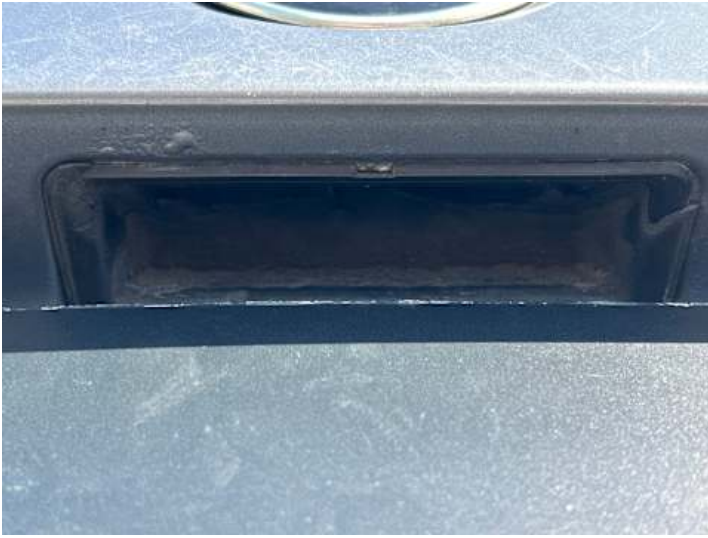
Heckklappe (Riss/Bruch, Rost)

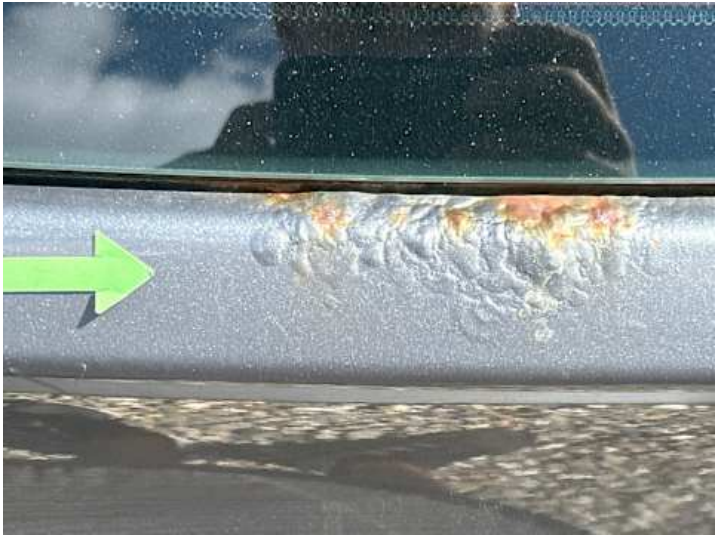
Heckklappe (Rost, Delle)

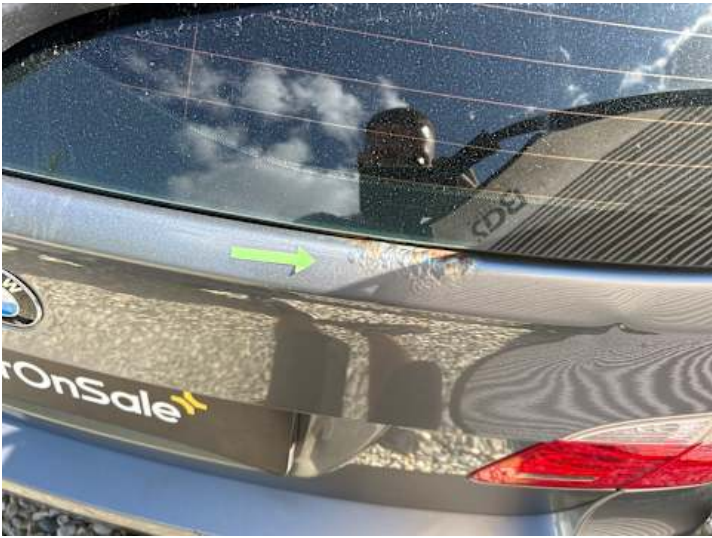
Heckklappe (Rost, Delle)

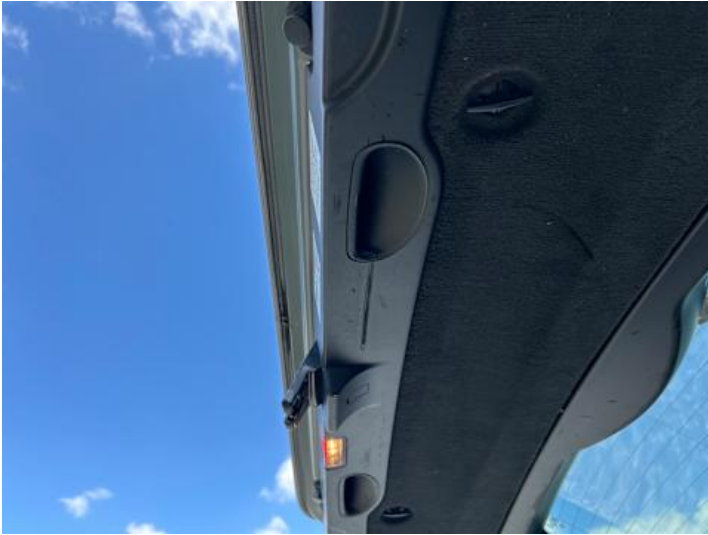
Innenraum (Kratzer)

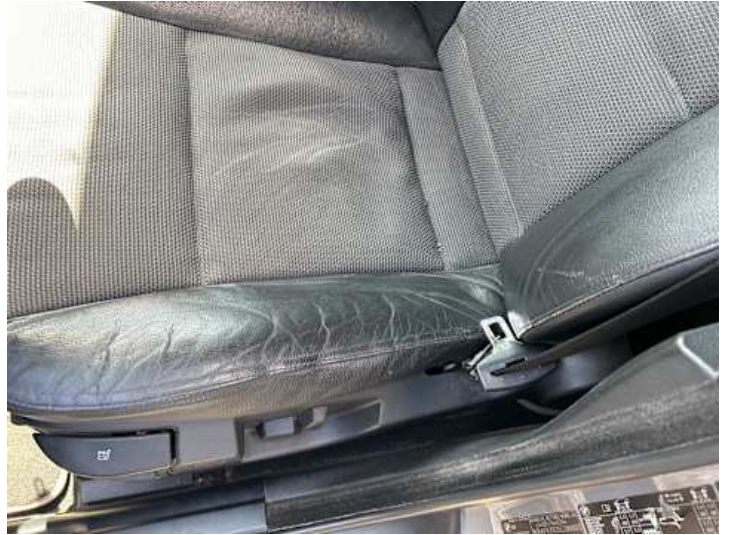
Innenraum (Verschleiß)

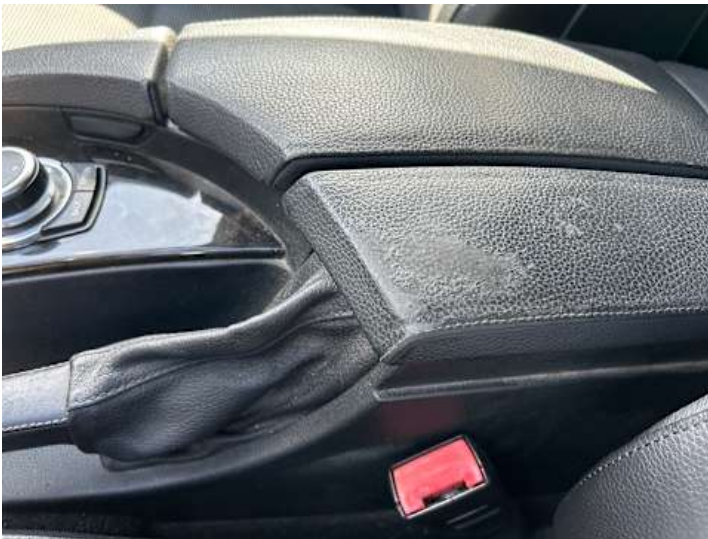
Innenraum (Verschleiß)

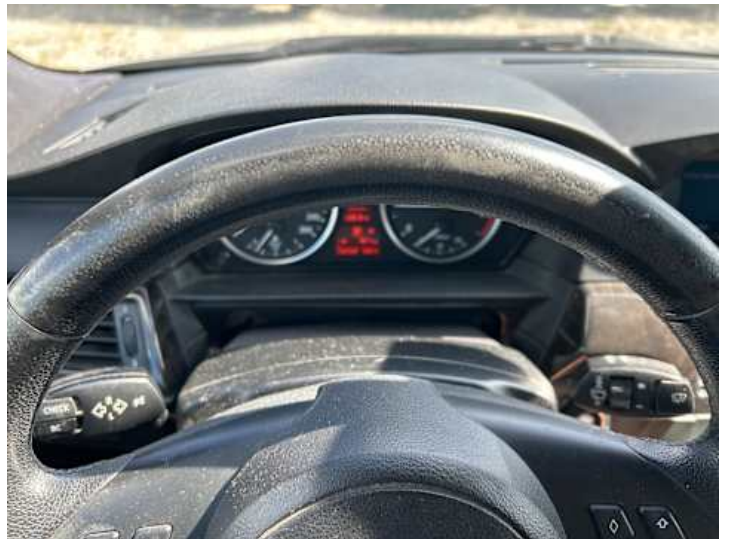
Innenraum (Verschleiß)
