# Gutachten

| <b>Hersteller</b> | BMW |
| <b>Modell / Verkaufsbezeichnung</b> | X3 xDrive30i |
| <b>Fahrzeug-Identnummer</b> | WBA55DP070N199648 |

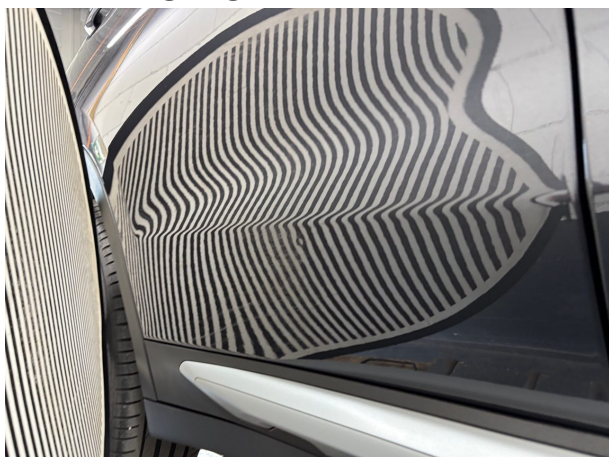
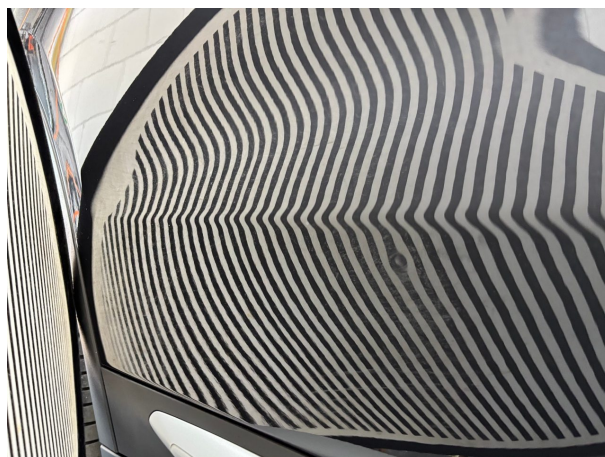
| <b>Nr.</b> | <b>Bauteilgruppe</b> | <b>Beschreibung</b> |
|---|---|---|
| 1 | Tür vorn rechts | Tür - Delle(n) - sanft instandsetzen |

**Beschädigung 1:** Tür vorn rechts: Tür - Delle(n) - sanft instandsetzen

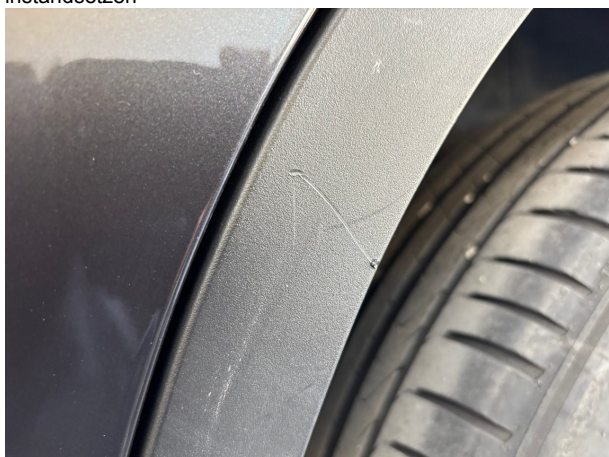
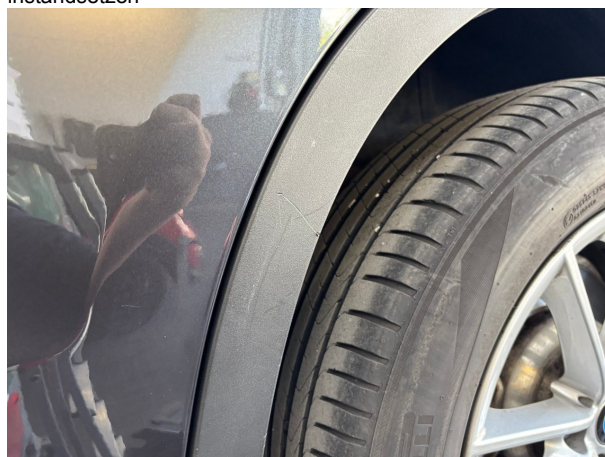
| <b>Nr.</b> | <b>Bauteilgruppe</b> | <b>Beschreibung</b> |
|---|---|---|
| 2 | Seitenwand links | Radhausverbreiterung - verkratzt / verschürft - erneuern |

**Beschädigung 2:** Seitenwand links: Radhausverbreiterung - verkratzt / verschürft - erneuern

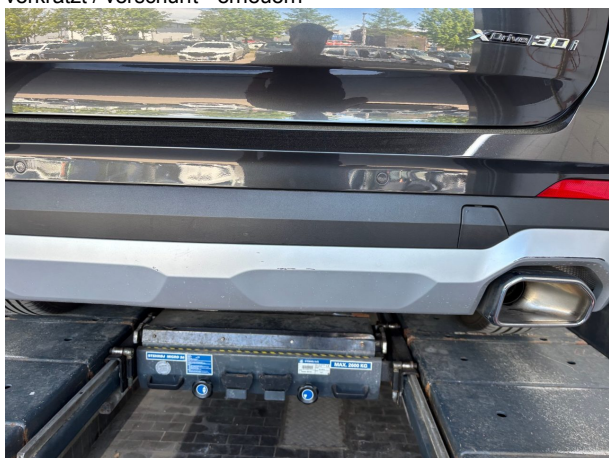
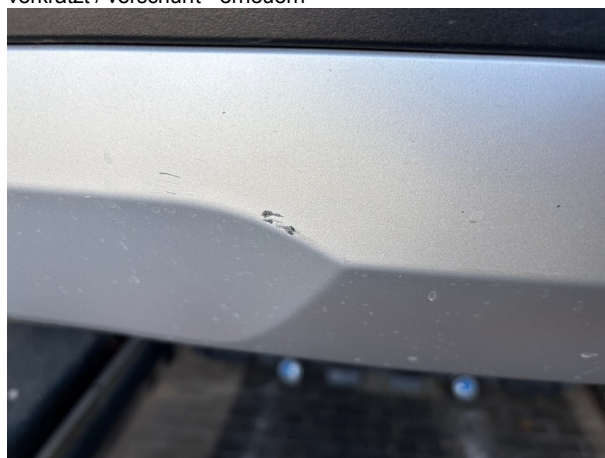
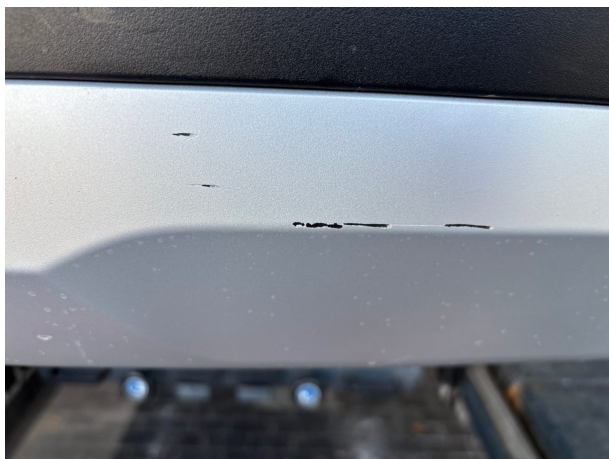
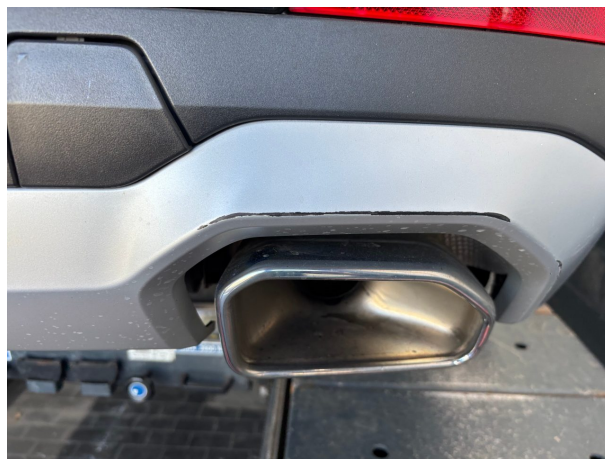
| <b>Nr.</b> | <b>Bauteilgruppe</b> | <b>Beschreibung</b> |
|---|---|---|
| 4 | Stossfänger hinten | Spoiler - verkratzt / verschürft - erneuern |

**Beschädigung 4:** Stossfänger hinten: Spoiler - verkratzt / verschürft - erneuern

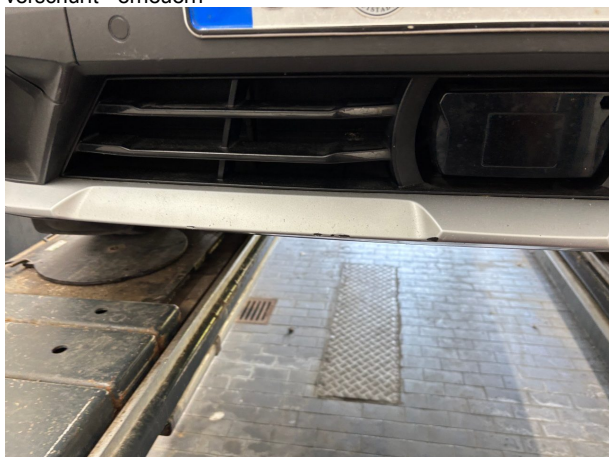
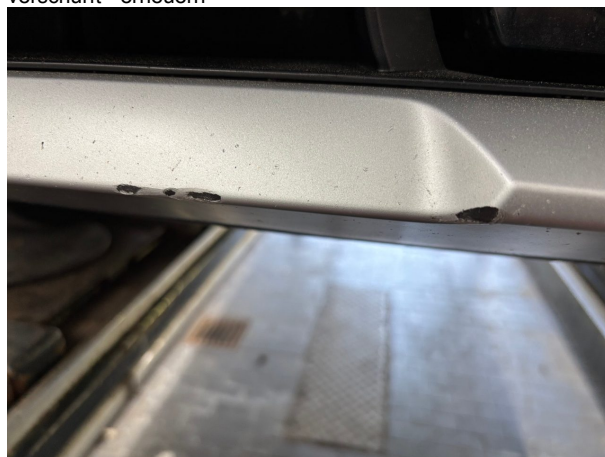
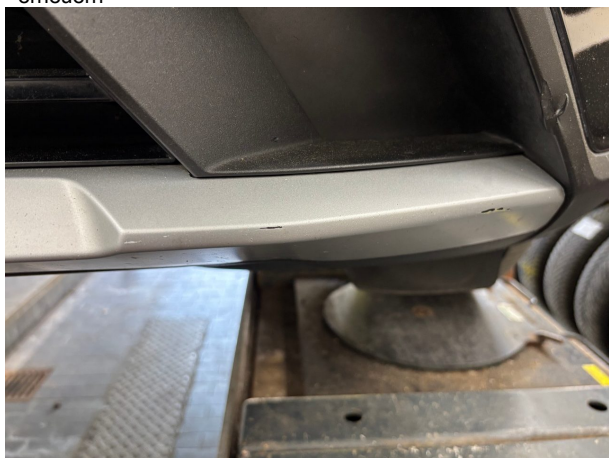
| <b>Nr.</b> | <b>Bauteilgruppe</b> | <b>Beschreibung</b> |
|---|---|---|
| 5 | Stossfänger vorn | Spoiler - verkratzt / verschürft - erneuern |

**Beschädigung 5:** Stossfänger vorn: Spoiler - verkratzt / verschürft - erneuern

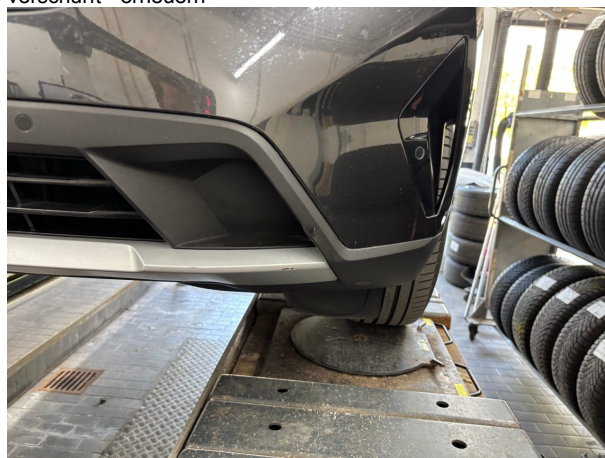
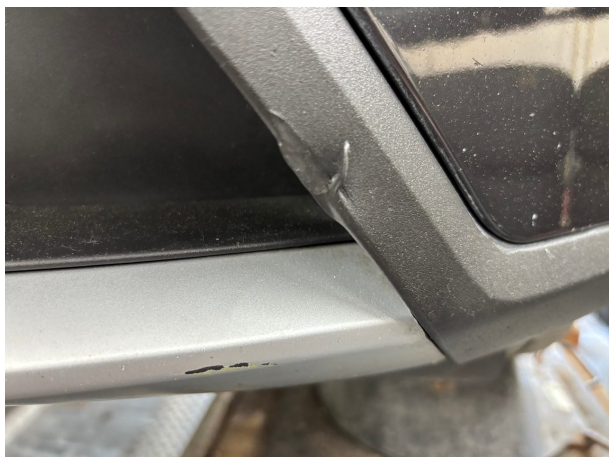
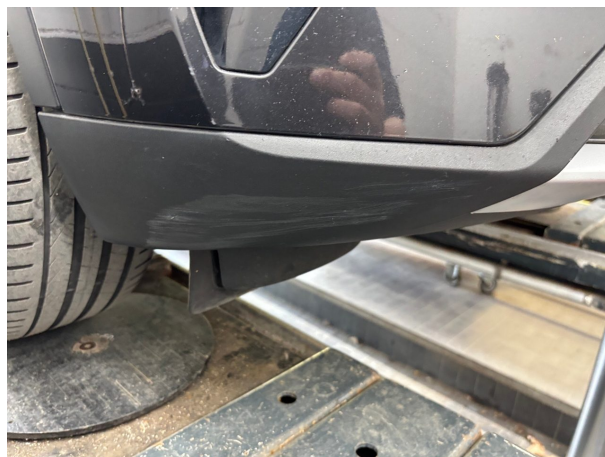
| <b>Nr.</b> | <b>Bauteilgruppe</b> | <b>Beschreibung</b> |
|---|---|---|
| 6 | Stossfänger vorn | Stossfänger vorn (unlackiert) - beschädigt - erneuern |

**Beschädigung 6:** Stossfänger vorn: Stossfänger vorn (unlackiert) - beschädigt - erneuern

**Beschädigung 6:** Stossfänger vorn: Stossfänger vorn (unlackiert...  
beschädigt - erneuern

**Beschädigung 6:** Stossfänger vorn: Stossfänger vorn  
(unlackiert) - beschädigt - erneuern

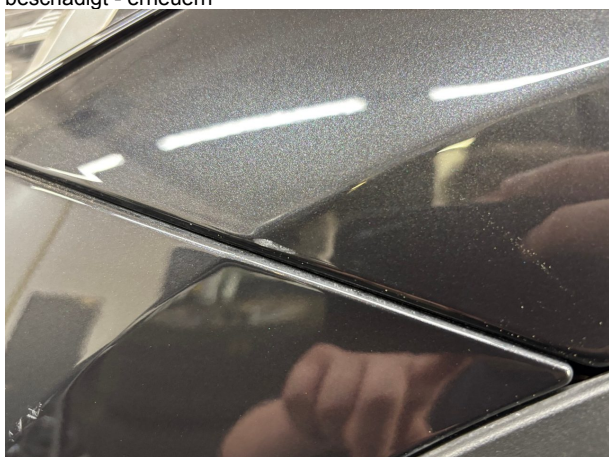
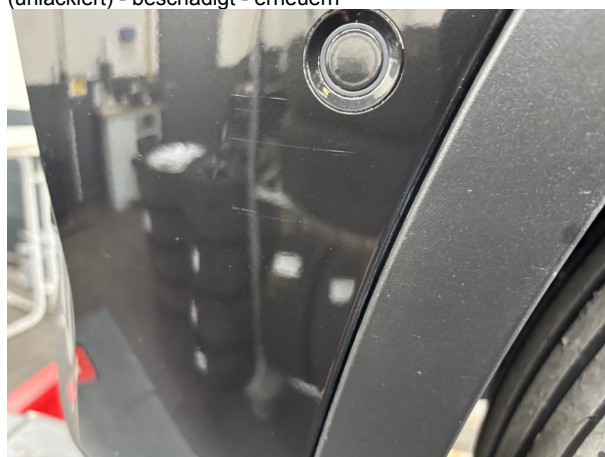
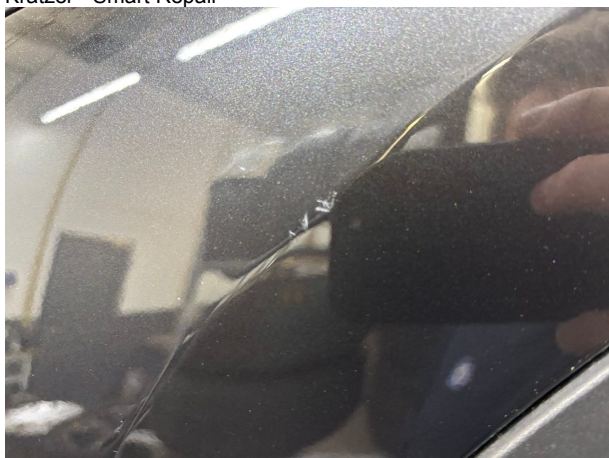
| <b>Nr.</b> | <b>Bauteilgruppe</b> | <b>Beschreibung</b> |
|---|---|---|
| 7 | Stossfänger vorn | Stossfänger vorn (ecke links) - Kratzer - Smart Repair |

**Beschädigung 7:** Stossfänger vorn: Stossfänger vorn (ecke link...  
Kratzer - Smart Repair

**Beschädigung 7:** Stossfänger vorn: Stossfänger vorn (ecke  
links) - Kratzer - Smart Repair

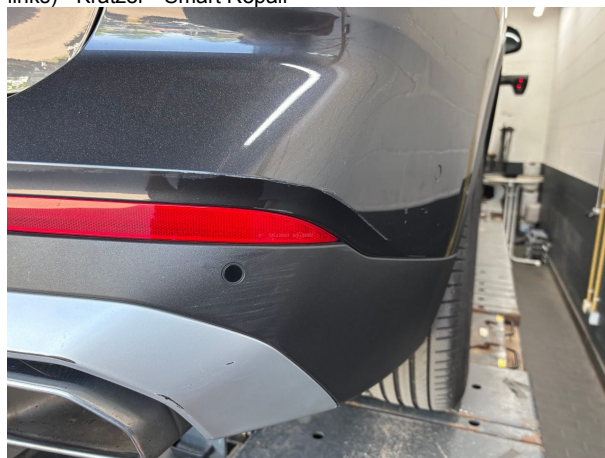
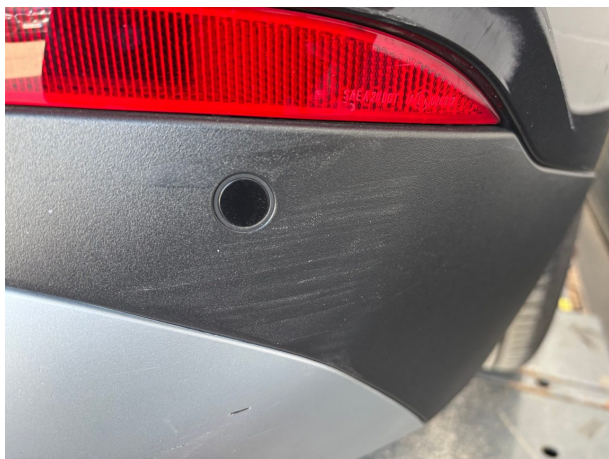
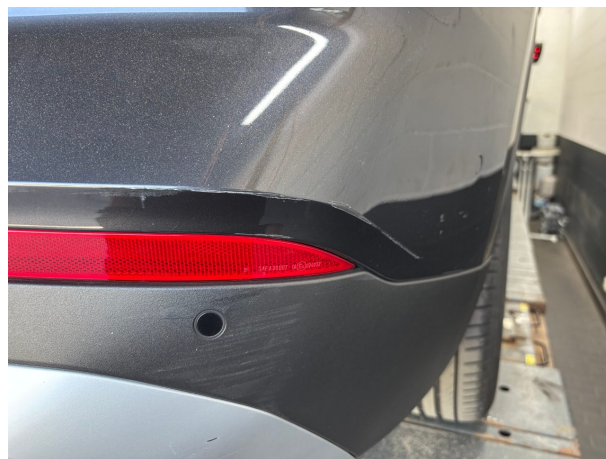
| <b>Nr.</b> | <b>Bauteilgruppe</b> | <b>Beschreibung</b> |
|---|---|---|
| 8 | Stossfänger hinten | Stossfänger hinten (unlackiert) - verkratzt / verschürft - erneuern |

**Beschädigung 8:** Stossfänger hinten: Stossfänger hinten  
(unlackiert) - verkratzt / verschürft - erneuern

**Beschädigung 8:** Stossfänger hinten: Stossfänger hinten (unlackiert) - verkratzt / verschürft - erneuern

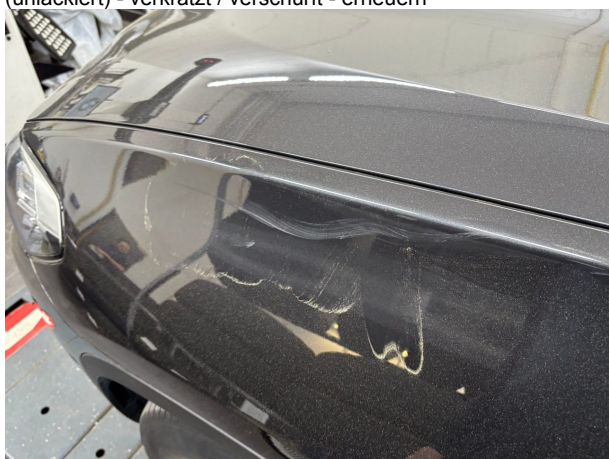
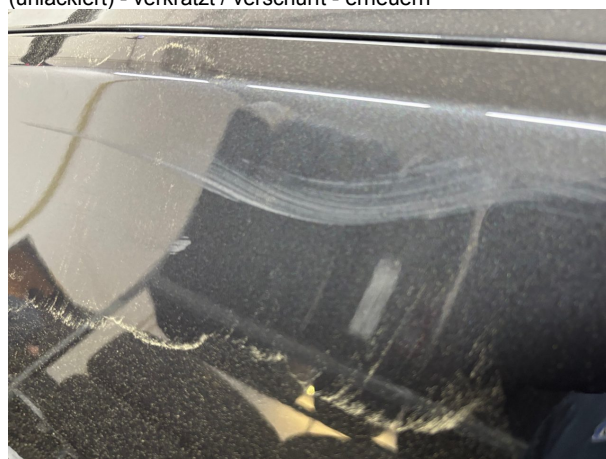
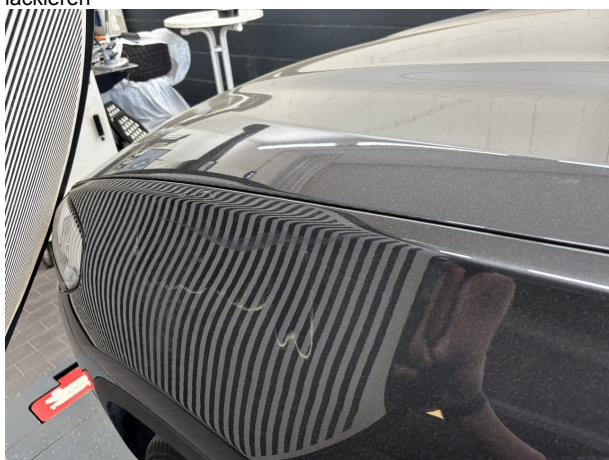
| <b>Nr.</b> | <b>Bauteilgruppe</b> | <b>Beschreibung</b> |
|---|---|---|
| 9 | Kotflügel links | Kotflügel links - Kratzer - lackieren |

**Beschädigung 9:** Kotflügel links: Kotflügel links - Kratzer - lackieren

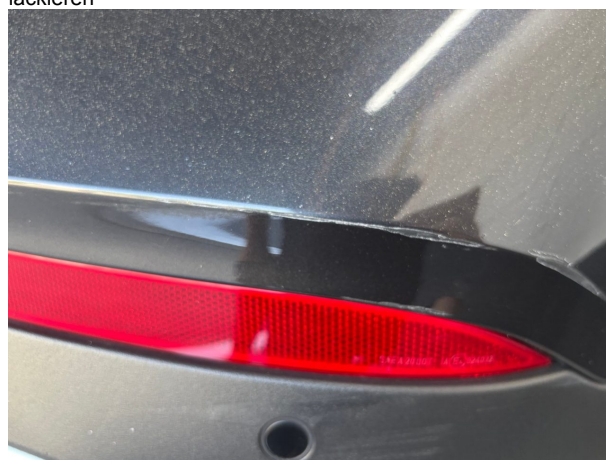
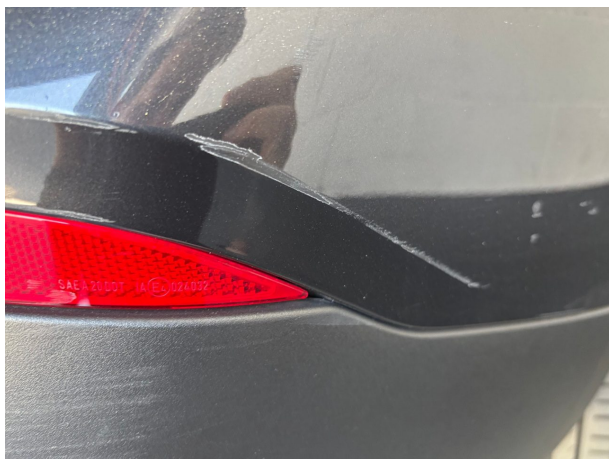
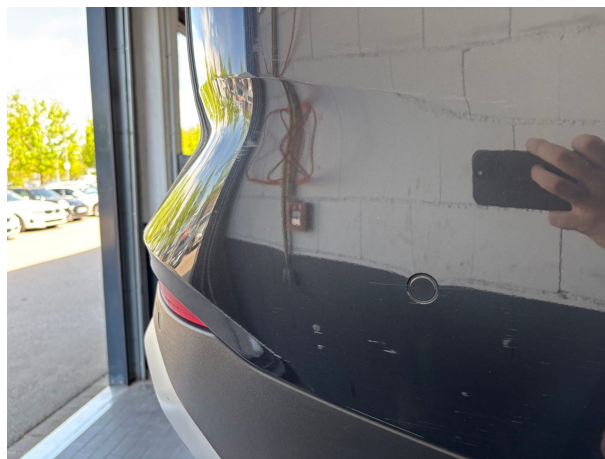
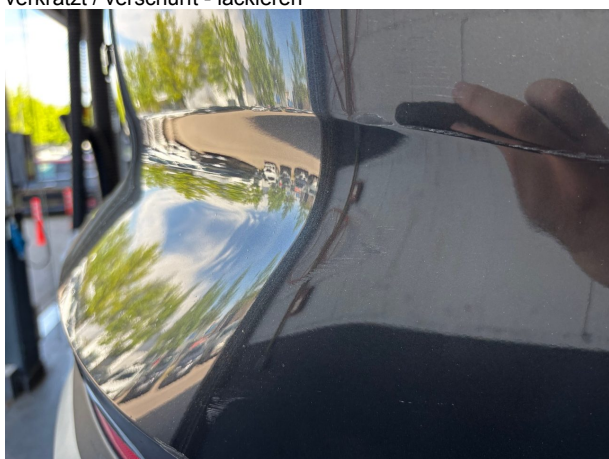
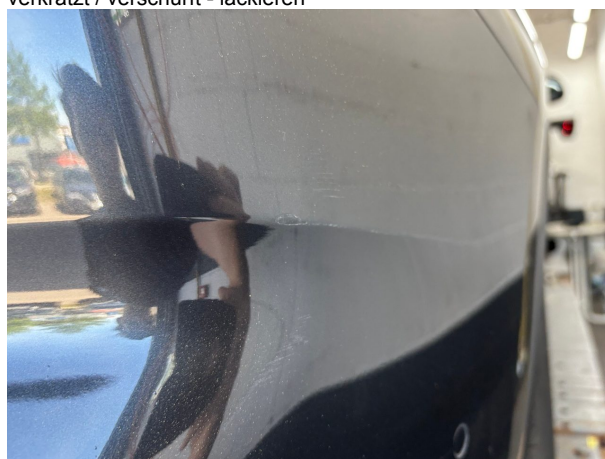
| <b>Nr.</b> | <b>Bauteilgruppe</b> | <b>Beschreibung</b> |
|---|---|---|
| 10 | Stossfänger hinten | Stossfänger hinten - verkratzt / verschürft - lackieren |

**Beschädigung 10:** Stossfänger hinten: Stossfänger hinten - verkratzt / verschürft - lackieren

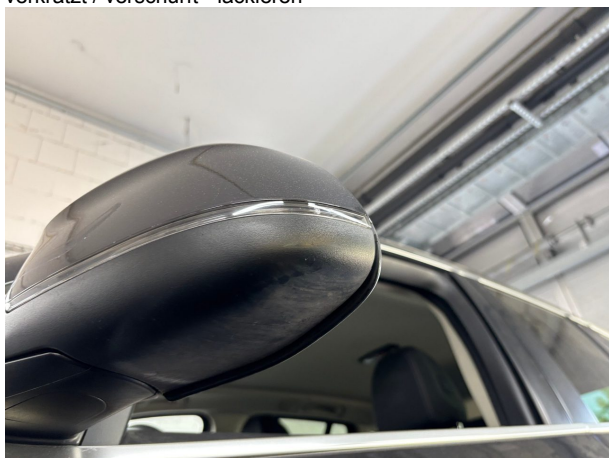
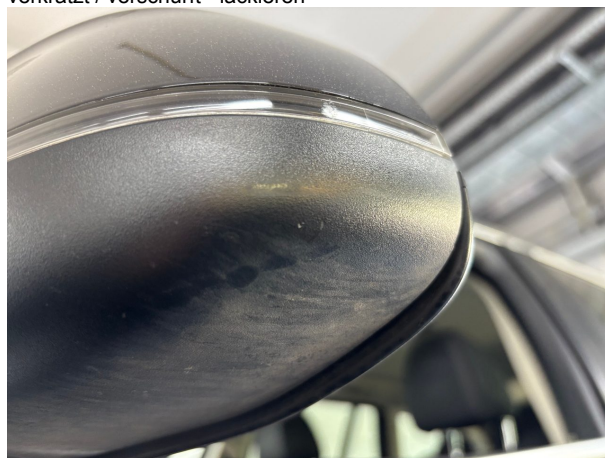
| Nr. | Bauteilgruppe | Beschreibung |
|---|---|---|
| 1 | Außenspiegel links | Spiegelgehäuse - Kratzer - kein Abzug |

**Gebrauchsspur 1:** Außenspiegel links: Spiegelgehäuse - Kratzer - kein Abzug

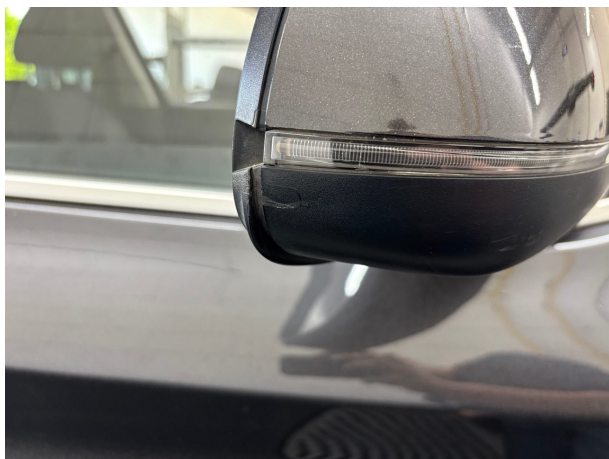
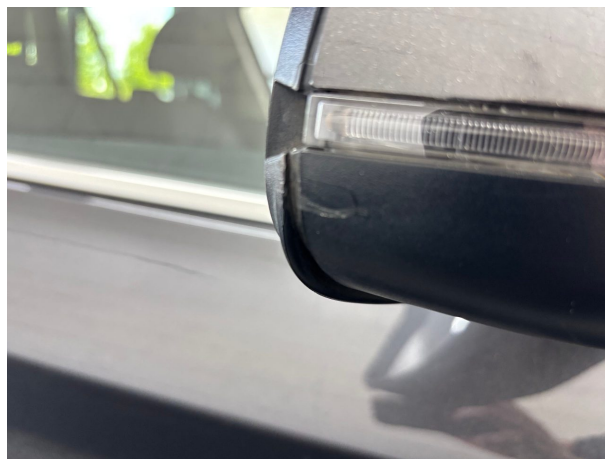
| Nr. | Bauteilgruppe | Beschreibung |
|---|---|---|
| 2 | Außenspiegel rechts | Spiegelgehäuse - Kratzer - kein Abzug |

**Gebrauchsspur 2:** Außenspiegel rechts: Spiegelgehäuse - Kratz...  
- kein Abzug

**Gebrauchsspur 2:** Außenspiegel rechts: Spiegelgehäuse - Kratzer - kein Abzug

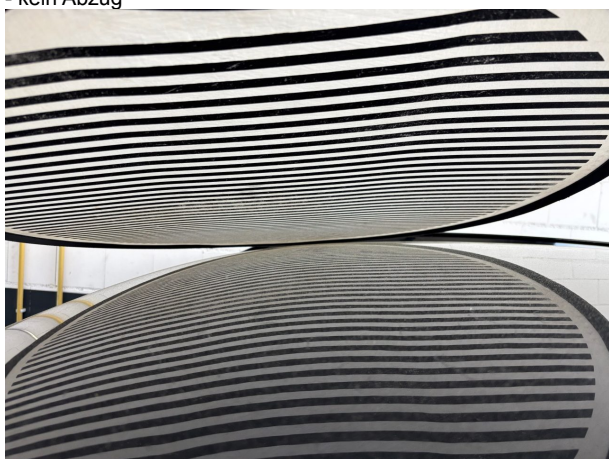
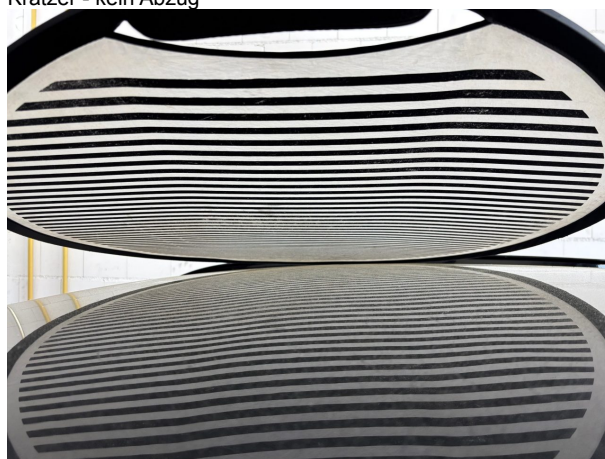
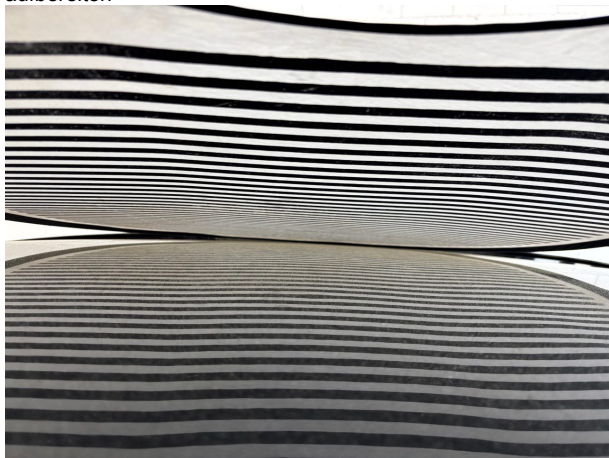
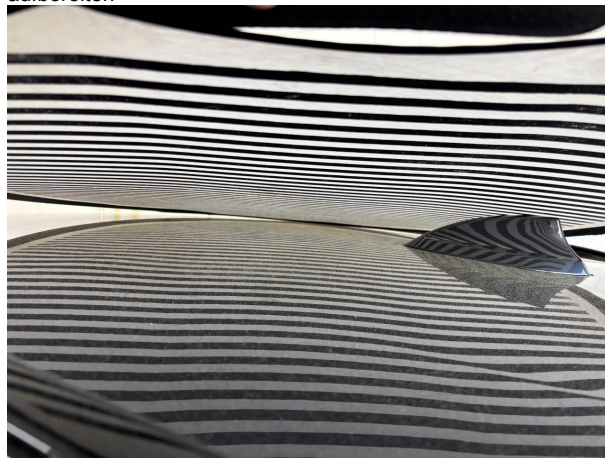
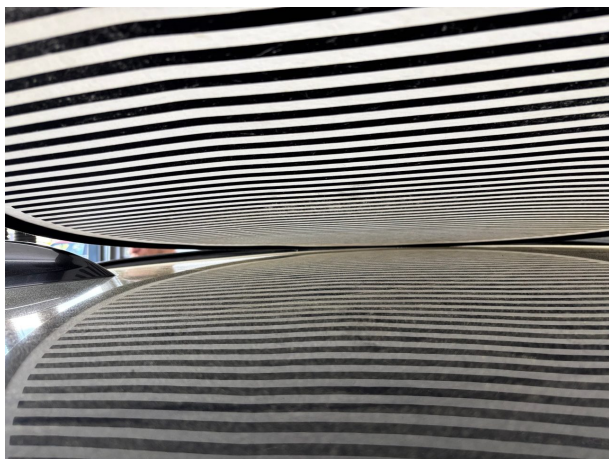
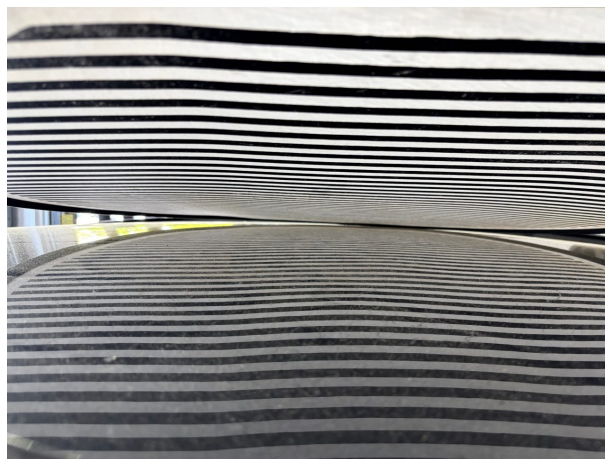
| Nr. | Bauteilgruppe | Beschreibung |
|---|---|---|
| 4 | Karosserie | Karosserie (Harzflecken) - aufbereiten |

**Gebrauchsspur 4:** Karosserie: Karosserie (Harzflecken) -  
aufbereiten

**Gebrauchsspur 4:** Karosserie: Karosserie (Harzflecken) - aufbereiten
