## Volkswagen Caddy Maxi Comfortline

EZ 05/2015 | Kombi | Diesel | Schaltgetriebe | 197.409km  
Besteuerung: Differenzbesteuert (§25a UStG)  
Fahrzeugstandort: 52\*\*\*  
Fahrzeug aufgenommen am: 07.08.2026

# Hinweise zum Zustandsbericht

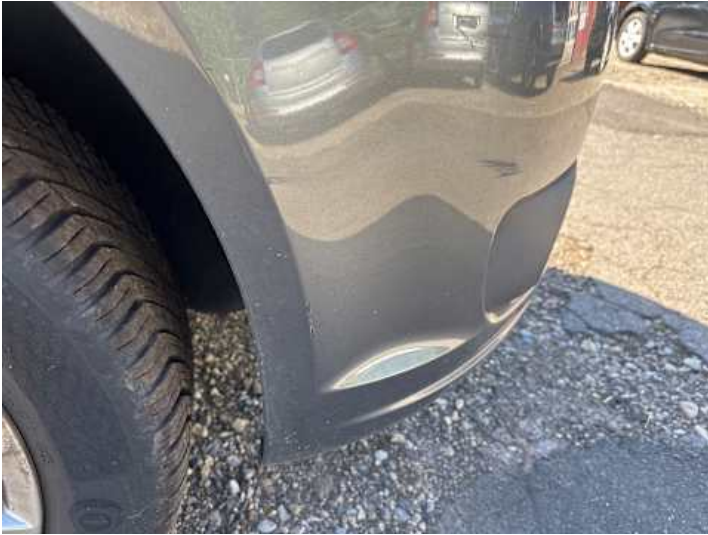
Stoßstange vorne (Kratzer)

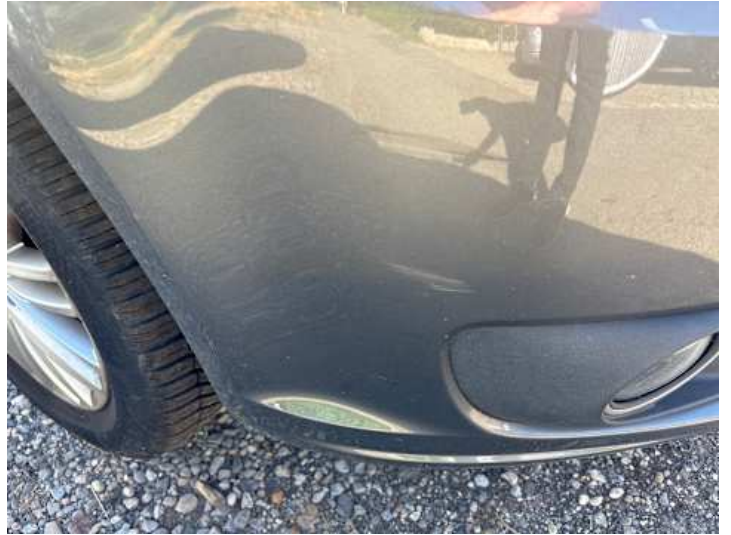
Stoßstange vorne (Kratzer)

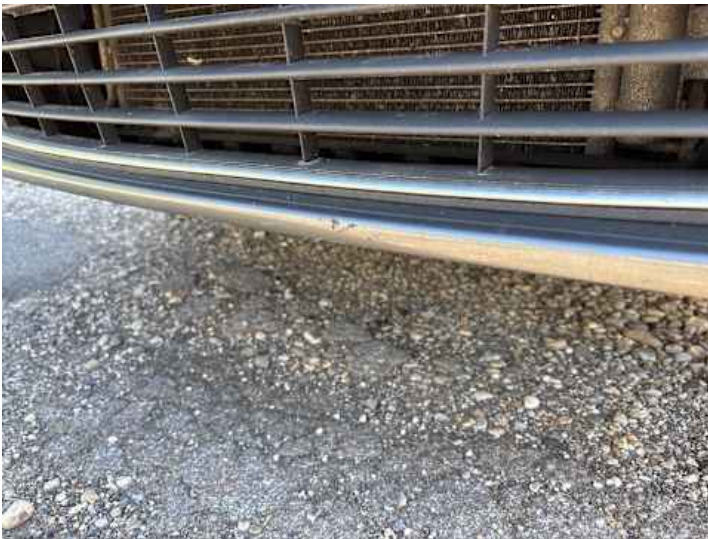
Stoßstange vorne (Kratzer)

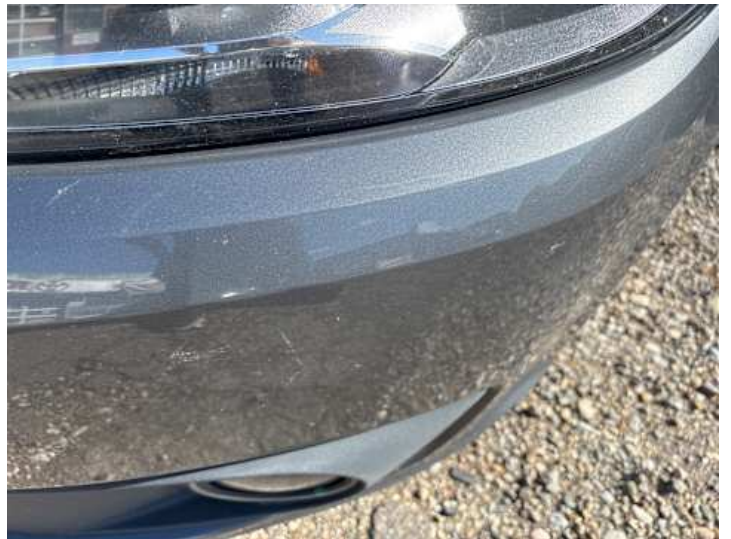
Stoßstange vorne (Kratzer)

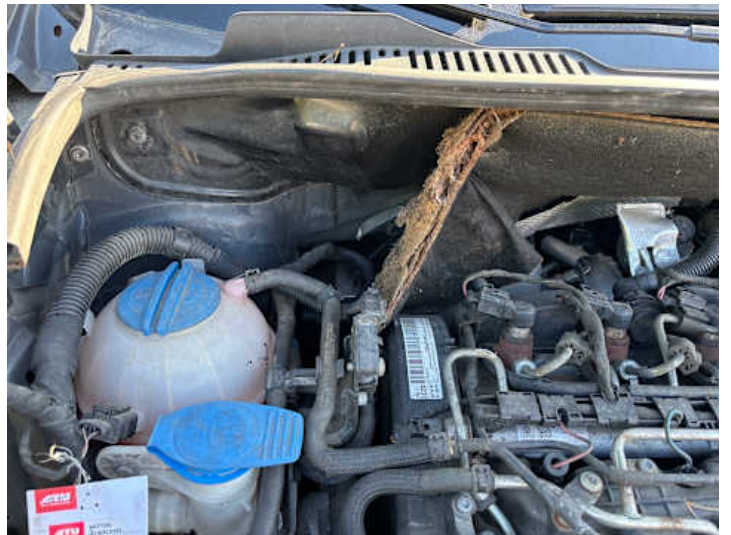
Motorhaube (Riss/Bruch)

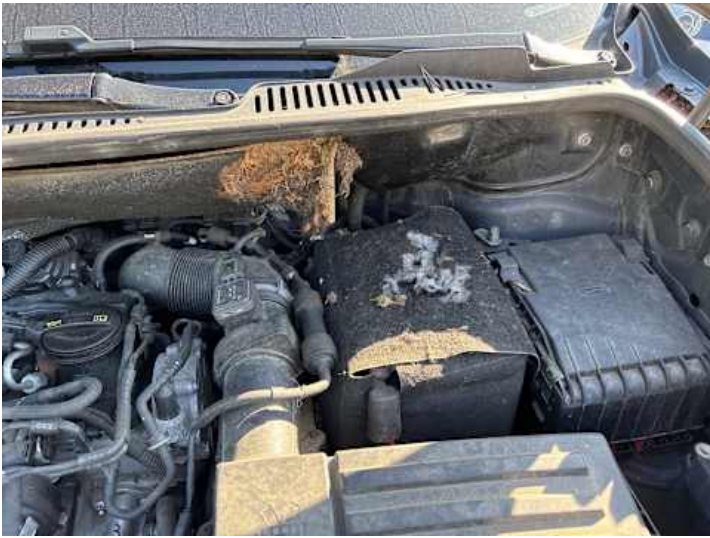
Motorhaube (Riss/Bruch)

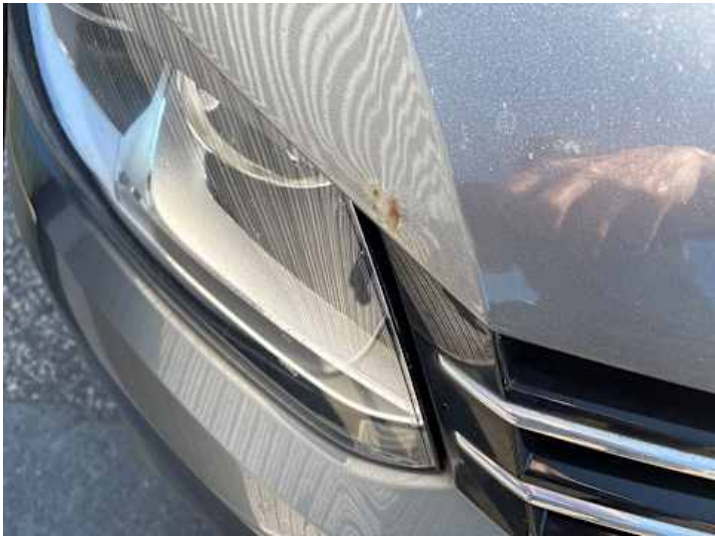
Motorhaube (Lackschaden, Rost, Kratzer)

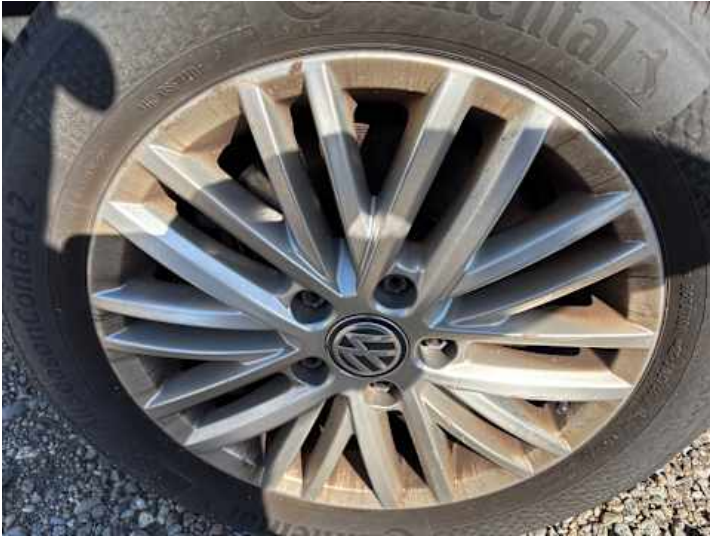
Rad (Kerben, Kratzer)

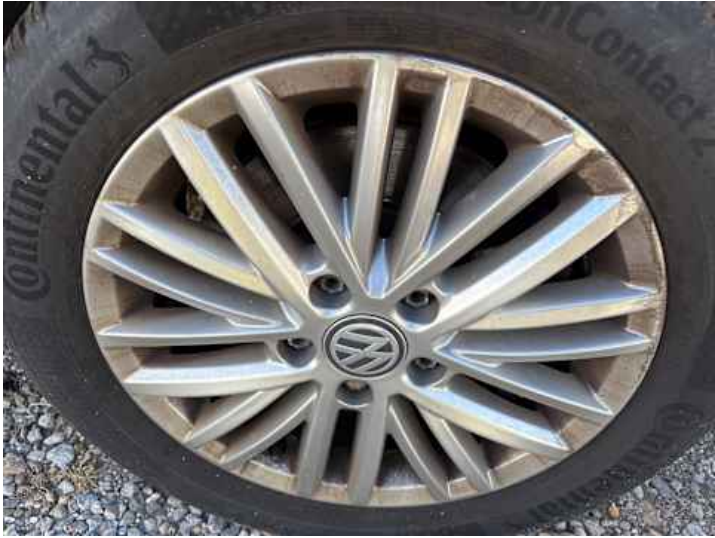
Rad (Kerben, Kratzer)

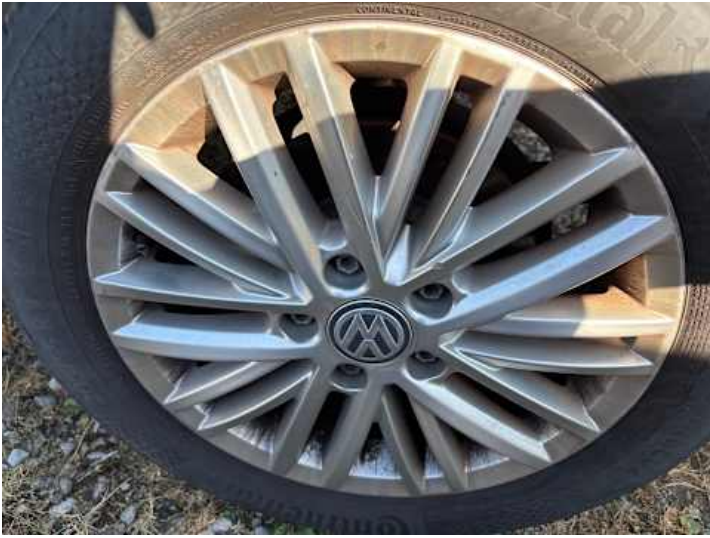
Rad (Kerben, Kratzer)

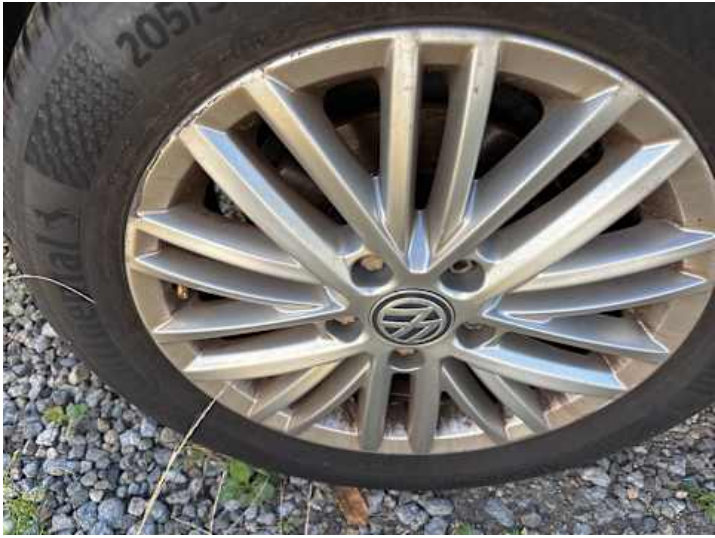
Rad (Kerben, Kratzer)

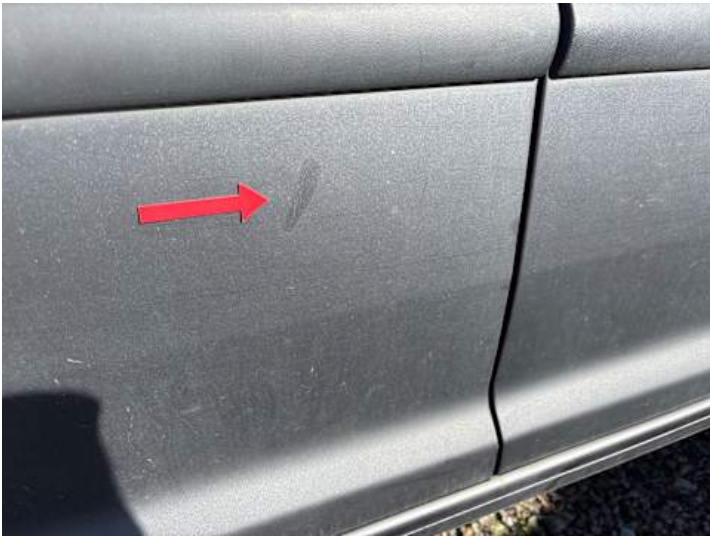
| Fahrzeugteil | Lackschichtdicke (in µm) | Fahrzeugteil | Lackschichtdicke (in µm) |
|---|---|---|---|
| Fahrertür | 125 | Beifahrertür | 135 |

Fahrtür (Kratzer)

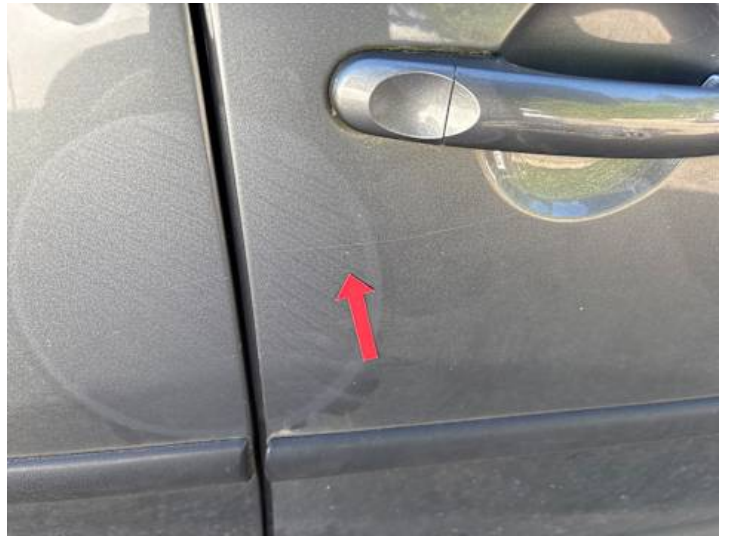
Beifahrtür (Kratzer)

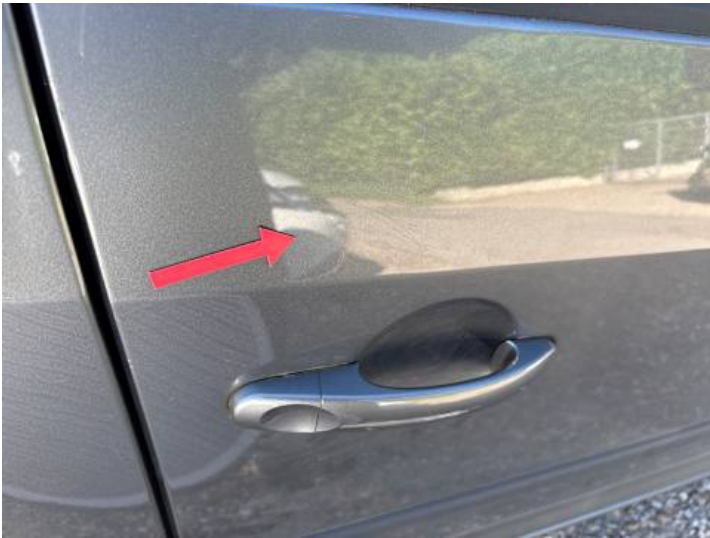
Beifahrtür (Kratzer)

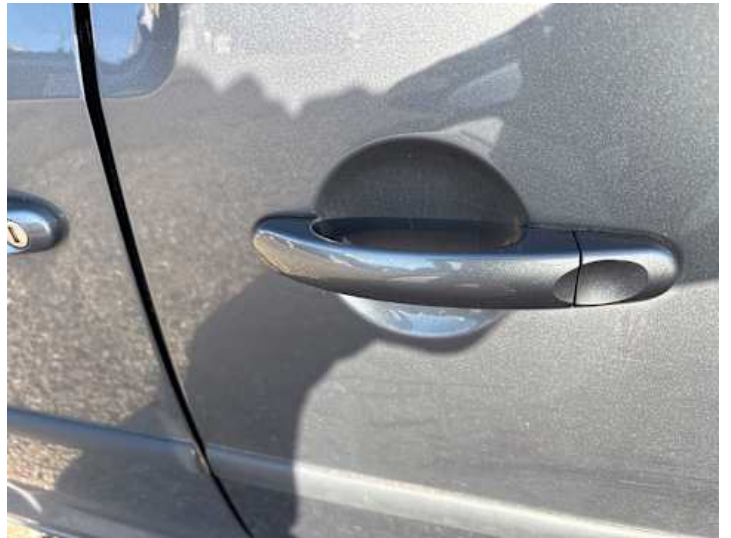
Türe hinten links (Kratzer)

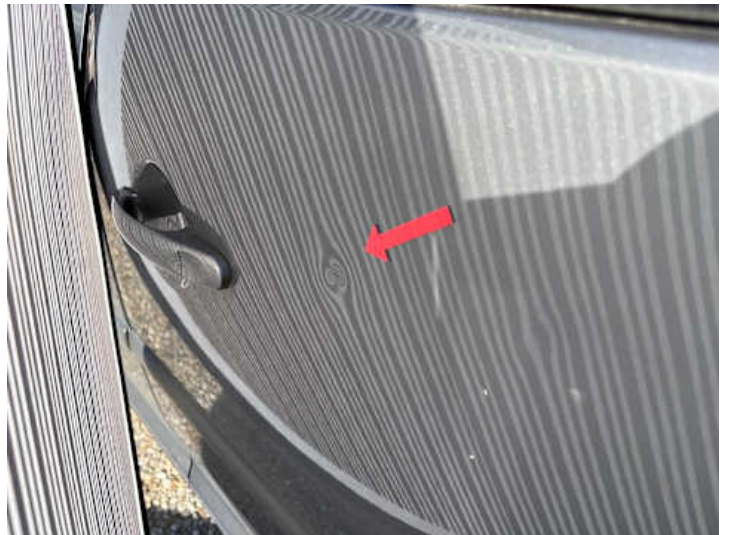
Türe hinten links (Delle, Kratzer)

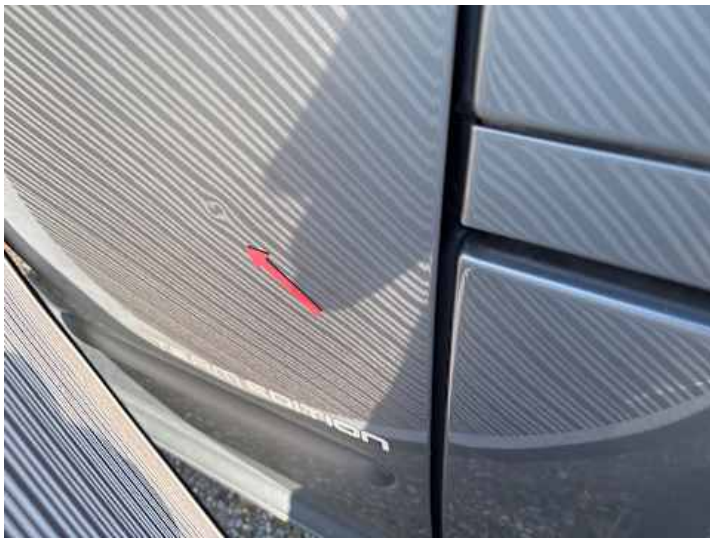
Türe hinten links (Delle, Kratzer)

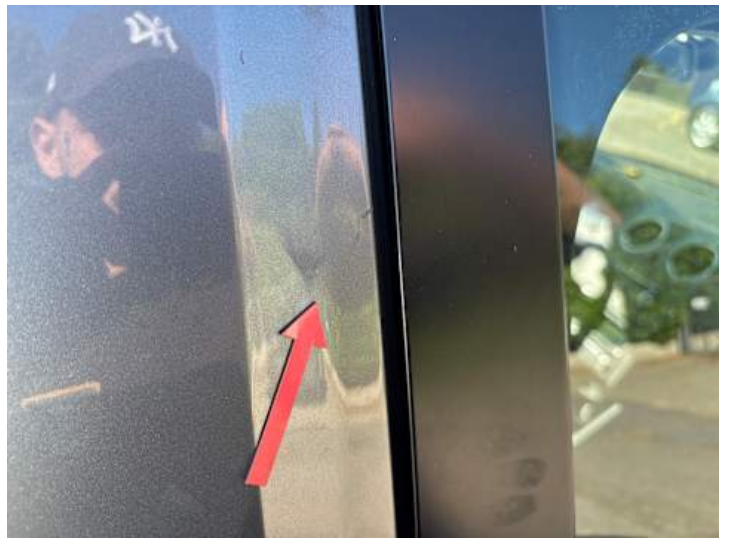
Türe hinten rechts (Kratzer)

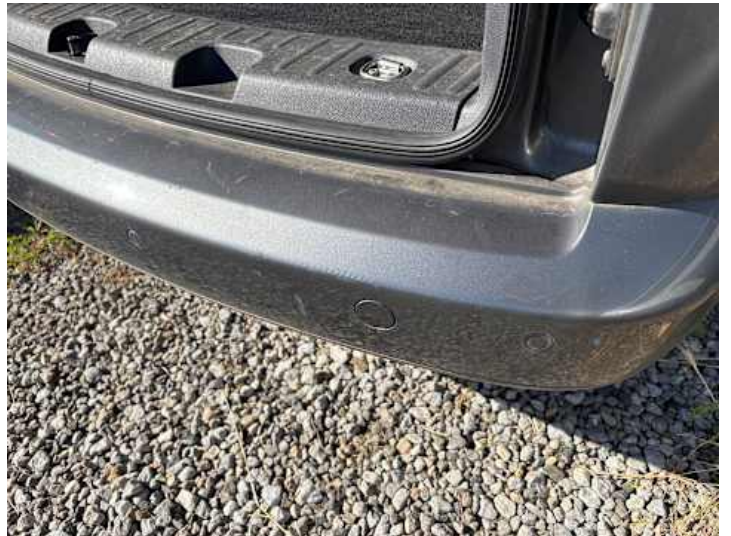
Stoßstange hinten (Kratzer)

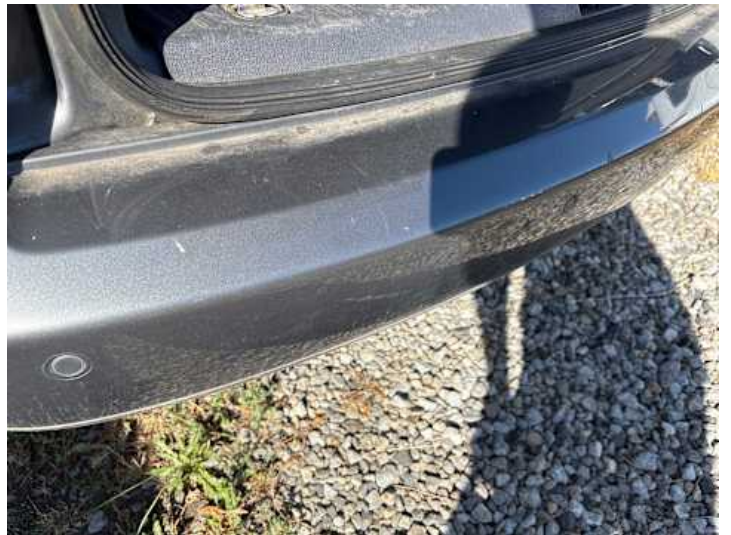
Stoßstange hinten (Kratzer)

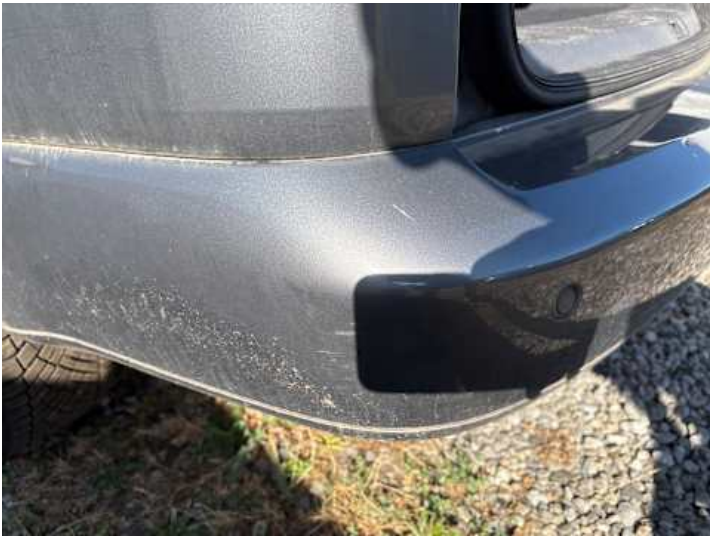
Stoßstange hinten (Kratzer)

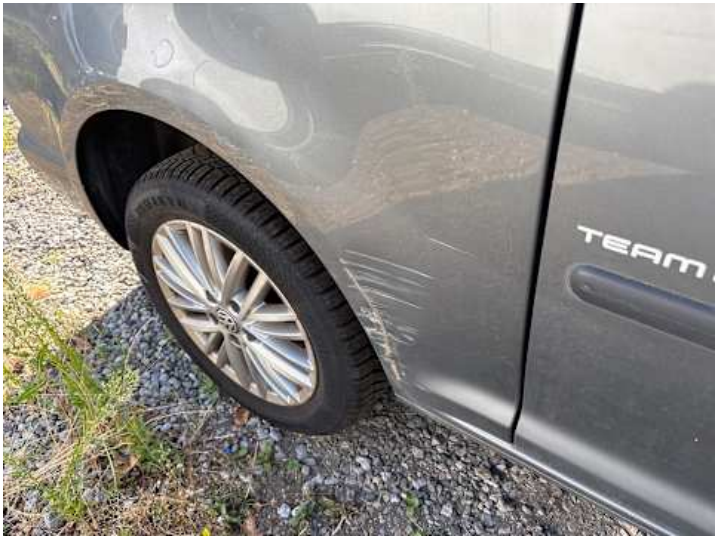
Seitenteil hinten rechts (Kratzer, Verformung)

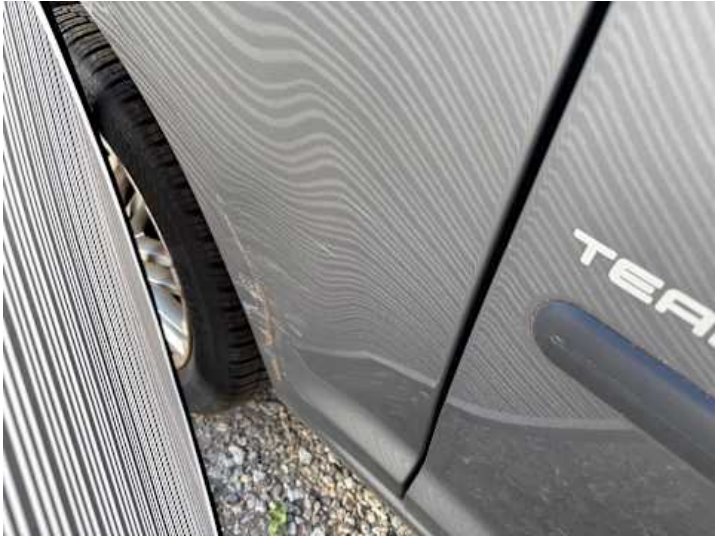
Seitenteil hinten rechts (Kratzer, Verformung)

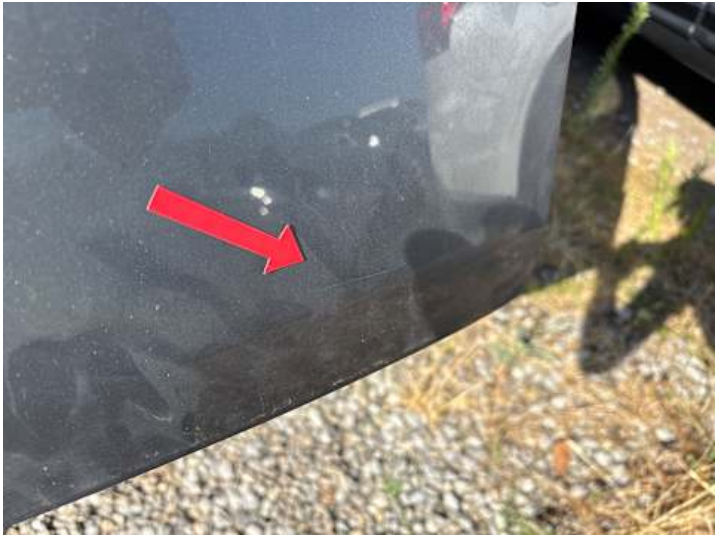
Heckklappe (Kratzer)

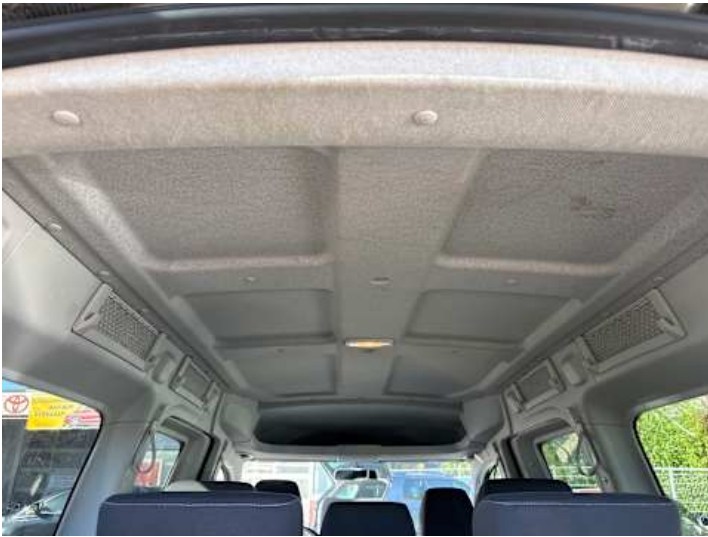
Innenraum (Verschmutzung)

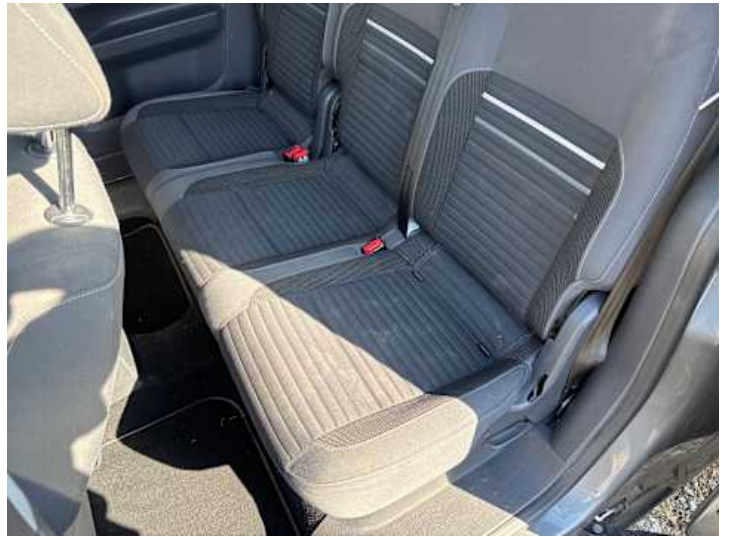
Innenraum (Verschmutzung)

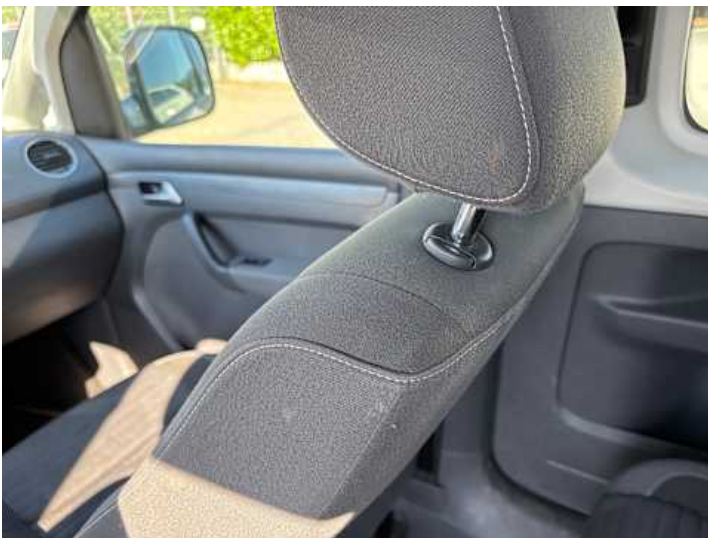
Innenraum (Diverse Schäden)

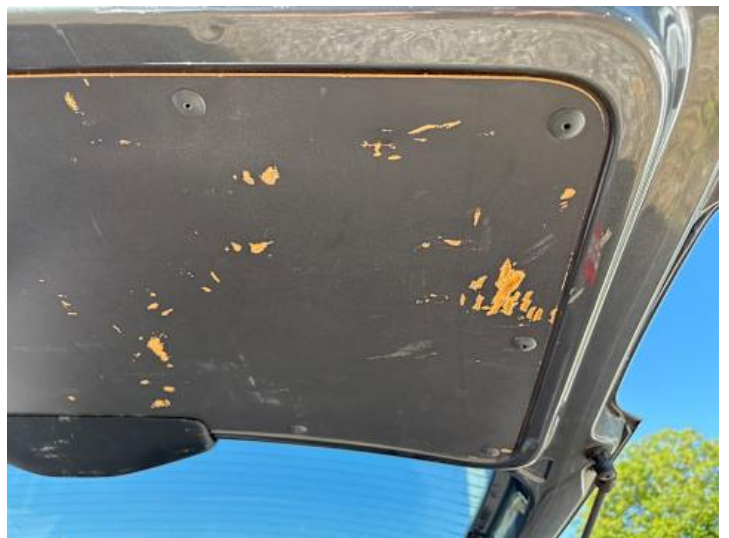
Innenraum (Riss/Bruch)

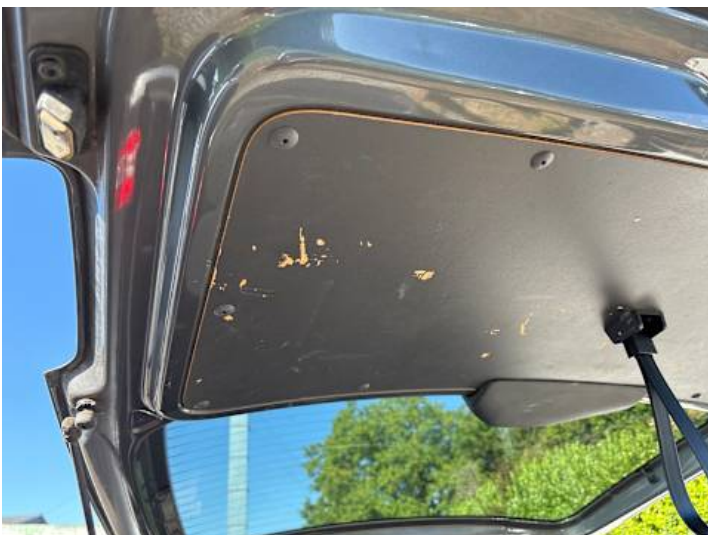
Innenraum (Riss/Bruch)

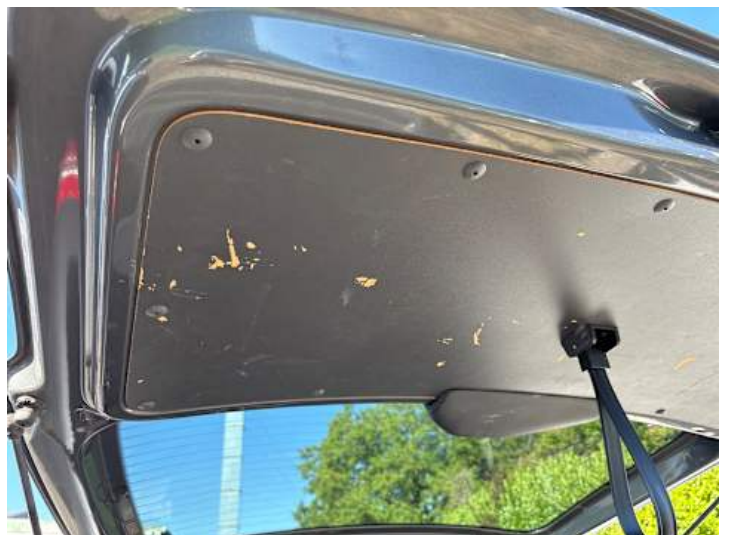
Innenraum (Kratzer, Diverse Schäden)

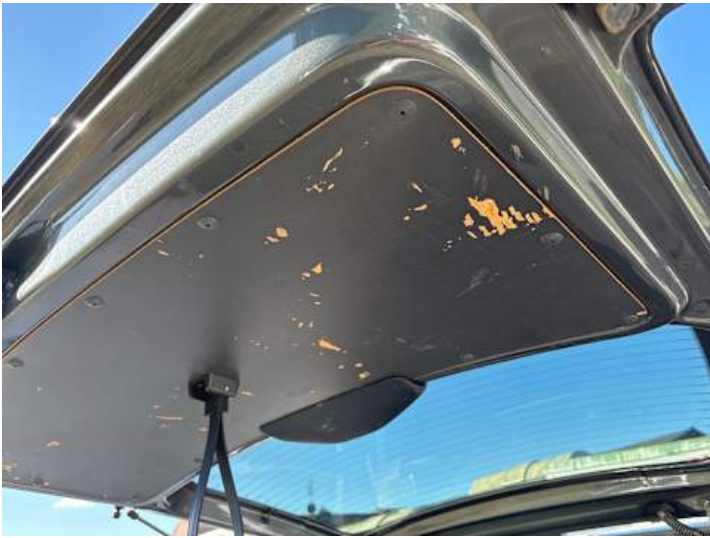
Innenraum (Kratzer, Diverse Schäden)

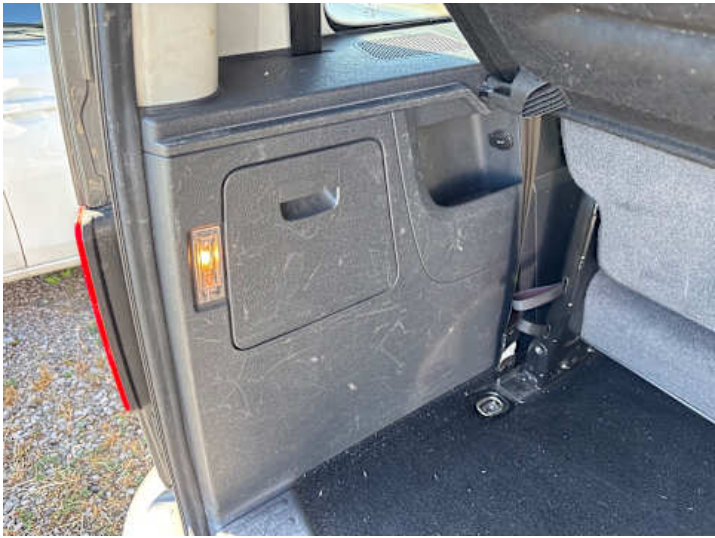
Innenraum (Kratzer, Diverse Schäden)

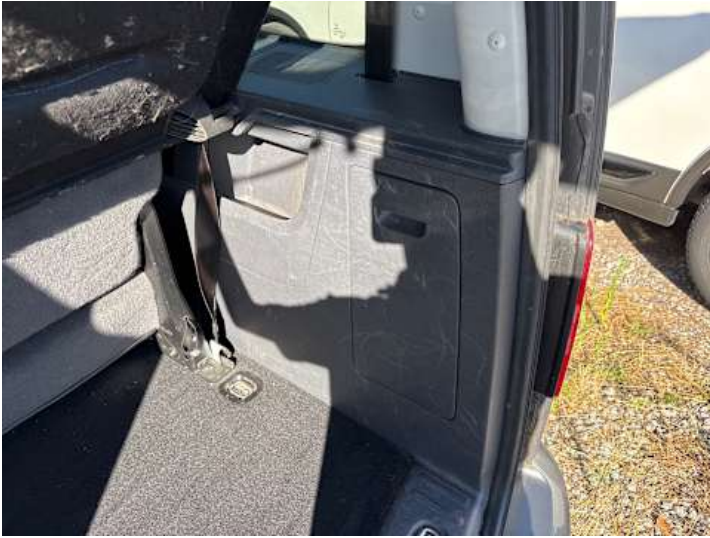
Innenraum (Kratzer, Diverse Schäden)

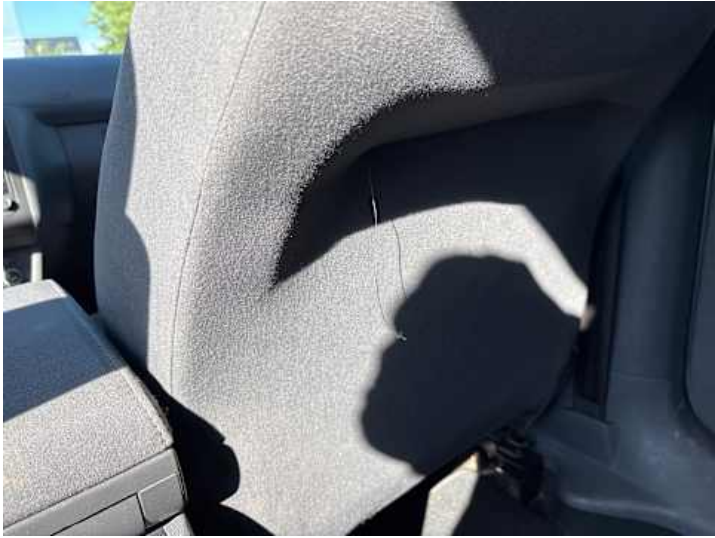
Innenraum (Riss/Bruch)

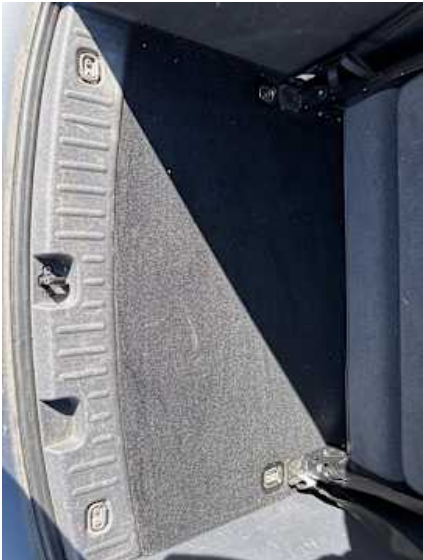
Tiergeruch;

Innenraum (Tierhaare/Tiergeruch)

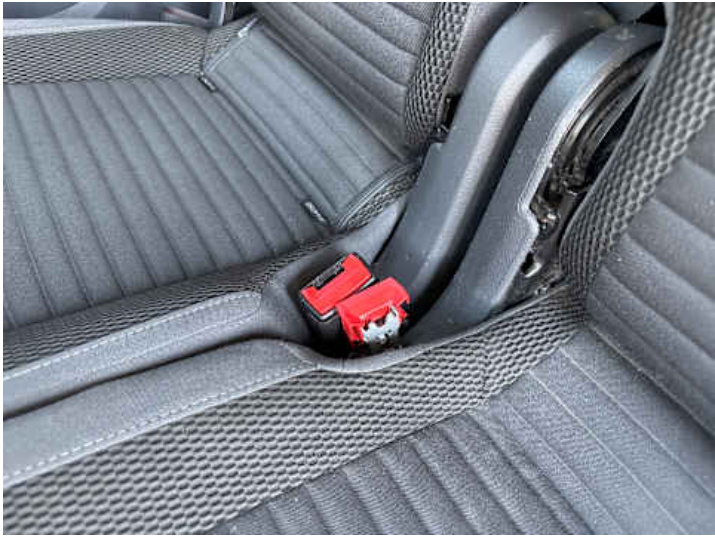
Innenraum (Riss/Bruch)

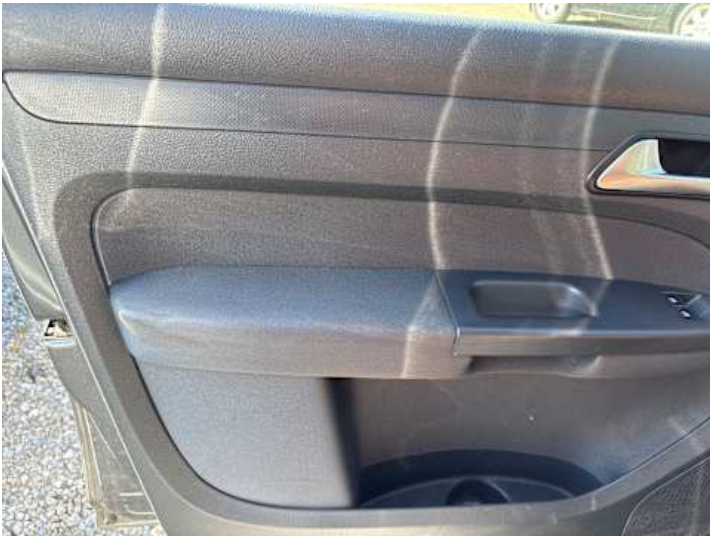
Innenraum (Kratzer, Diverse Schäden)

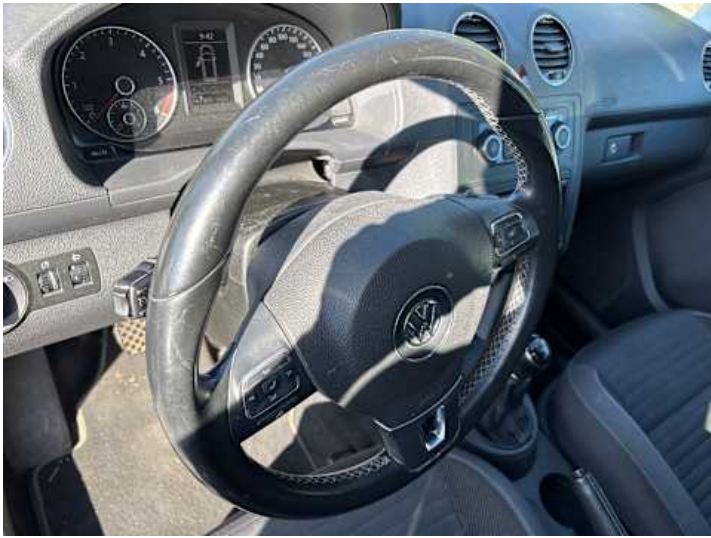
Innenraum (Kratzer, Diverse Schäden)

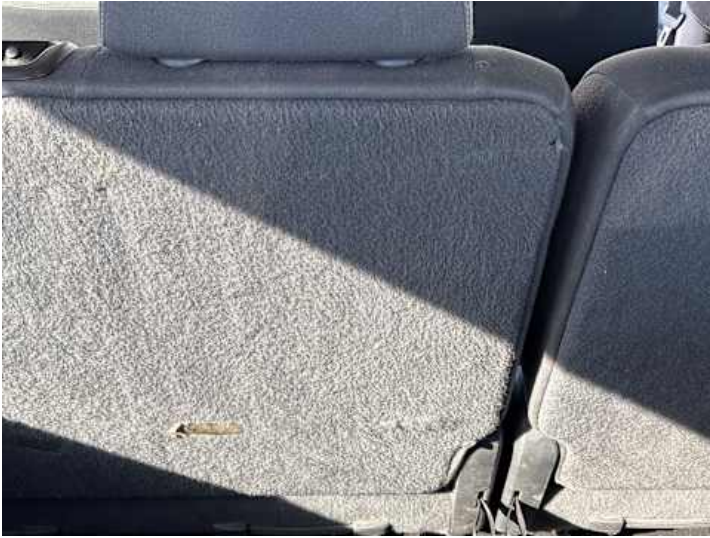
Innenraum (Diverse Schäden)

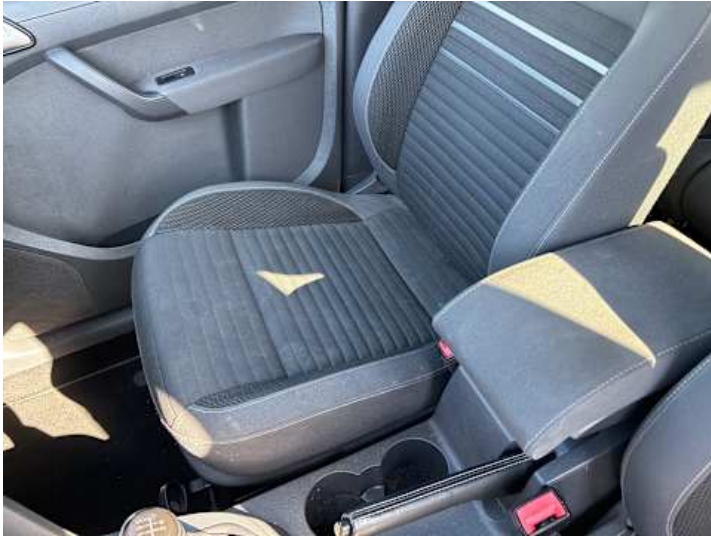
Innenraum (Diverse Schäden, Verschmutzung)

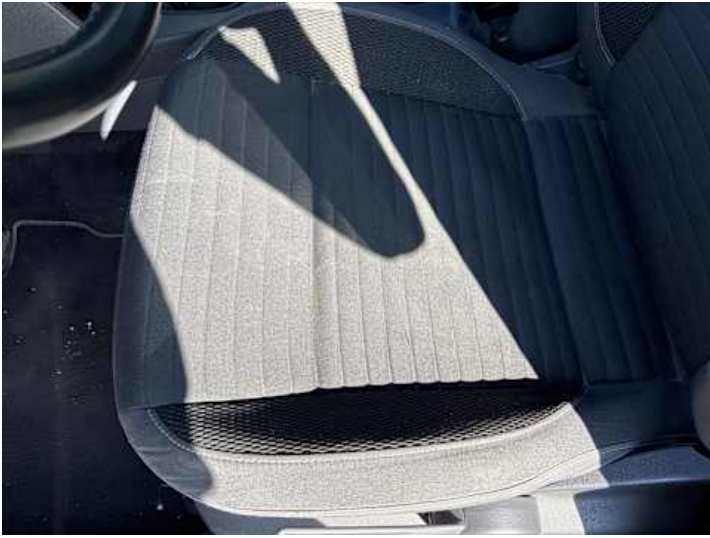
Innenraum (Diverse Schäden, Verschmutzung)

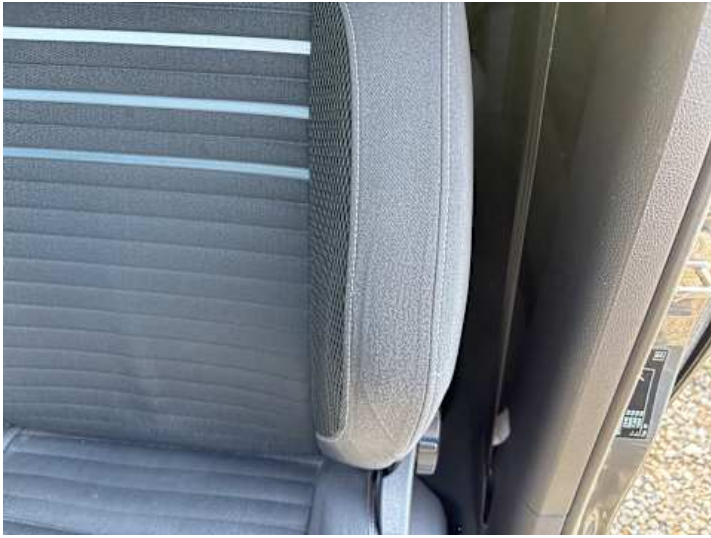
Innenraum (Diverse Schäden, Verschmutzung)

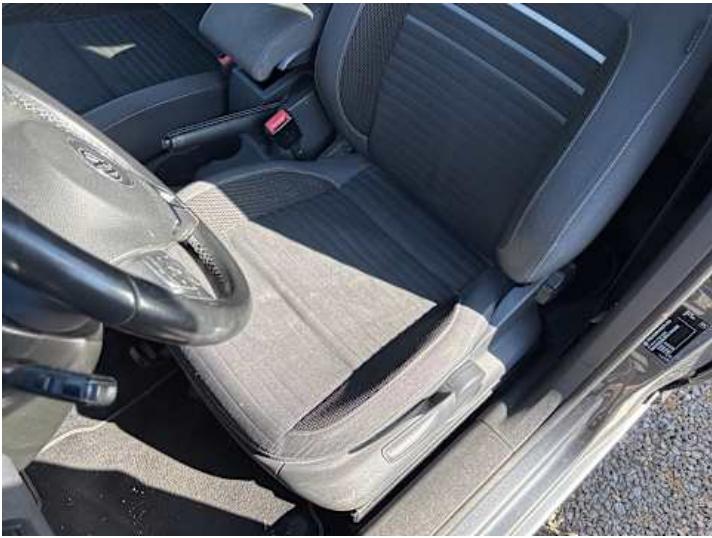
Innenraum (Diverse Schäden, Verschmutzung)
