### Opel Astra Opel 2020 Start/Stop

EZ 06/2020 | Limousine | Benzin | Schaltgetriebe | 115.708km  
Besteuerung: Differenzbesteuert (§25a UStG)  
Fahrzeugstandort: 55\*\*\*  
Fahrzeug aufgenommen am: 17.08.2026

# Hinweise zum Zustandsbericht

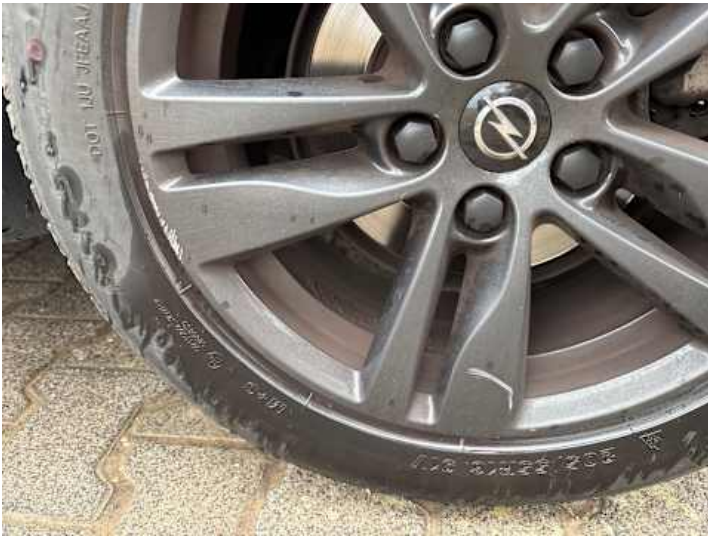
(7 mm)  
Kerben

Rad (Kerben)

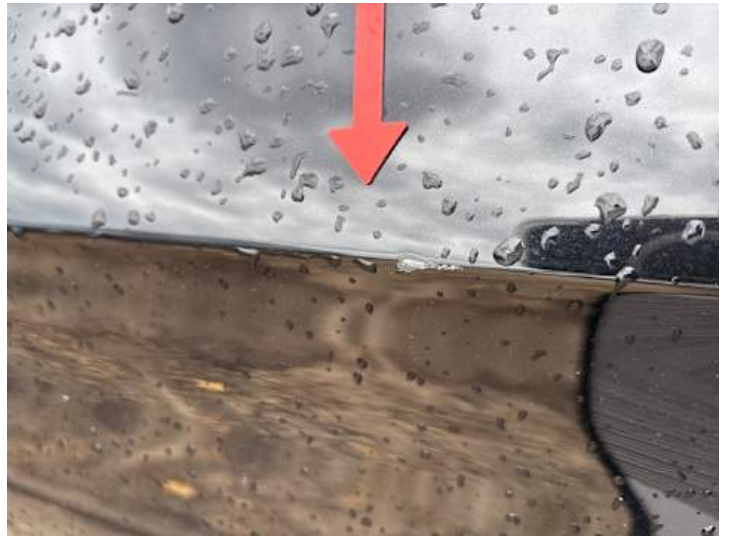
Türe hinten links (Lackschaden)

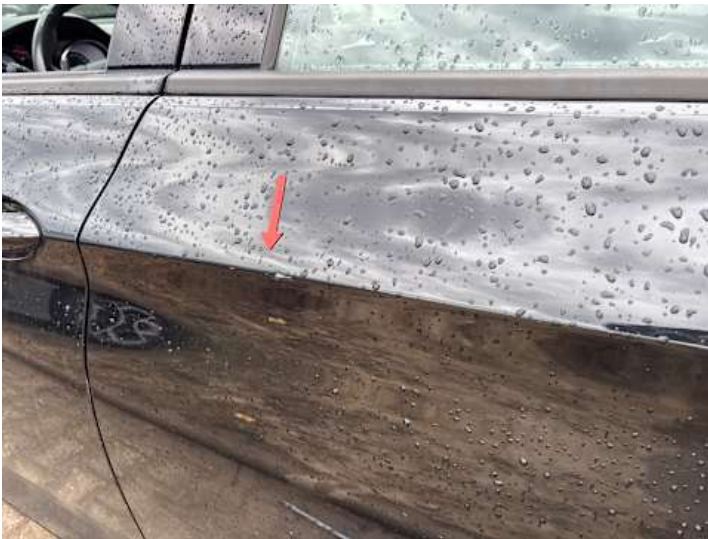
Türe hinten links (Lackschaden)

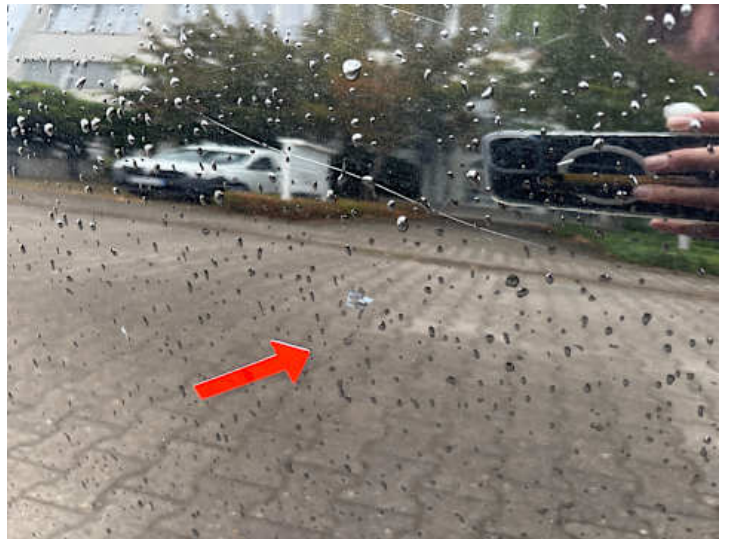
Türe hinten rechts (Lackschaden)

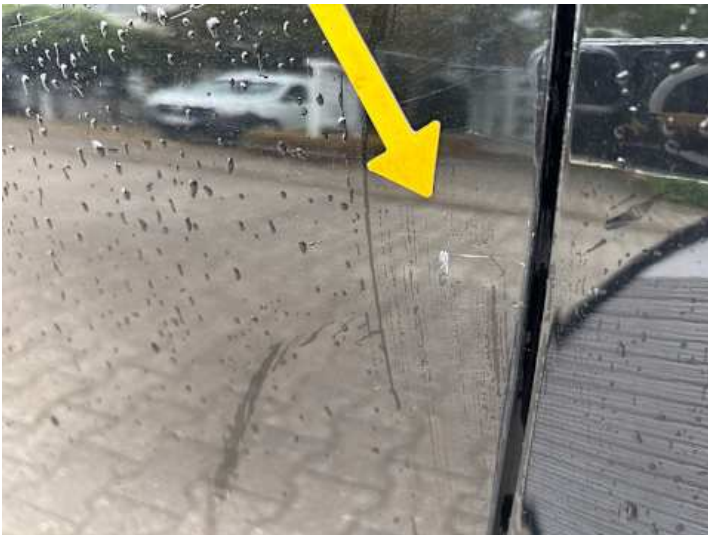
Türe hinten rechts (Lackschaden)

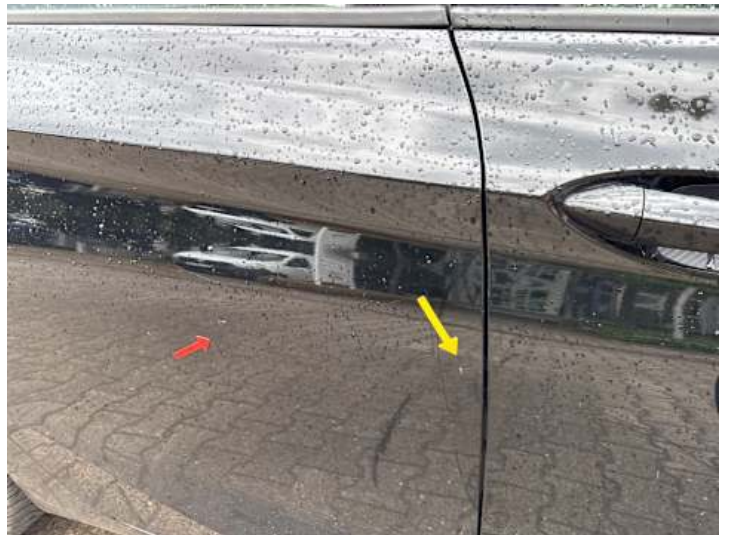
Türe hinten rechts (Lackschaden)

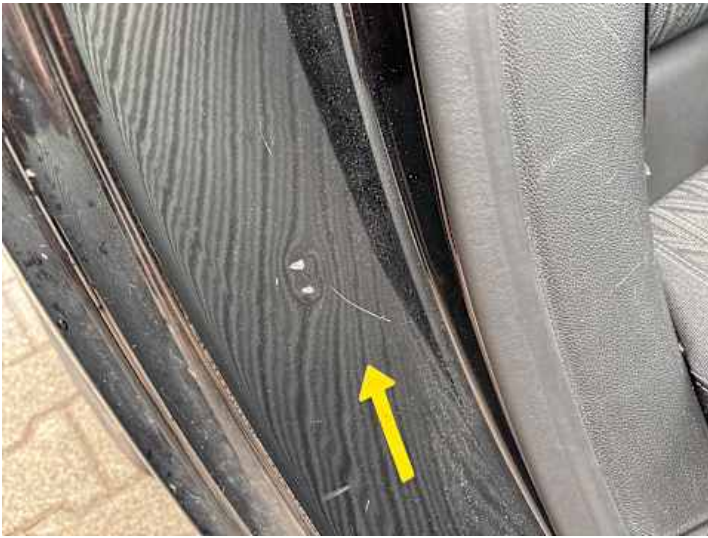
Türe hinten rechts (Delle, Lackschaden)

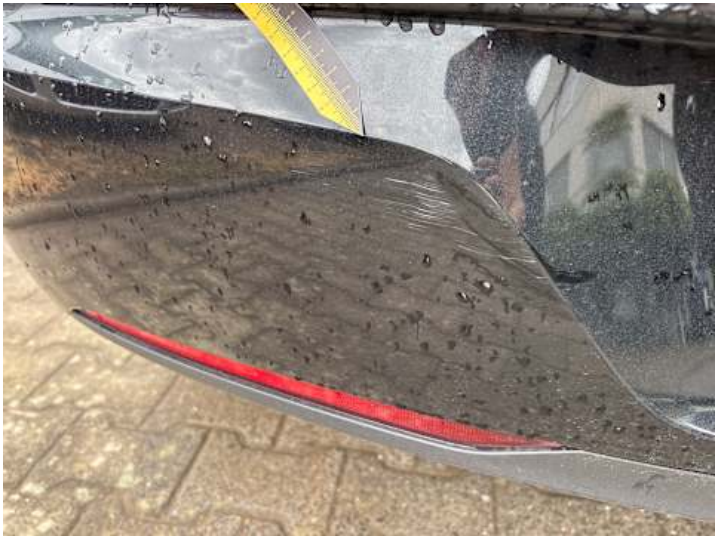
Stoßstange hinten (Lackschaden)

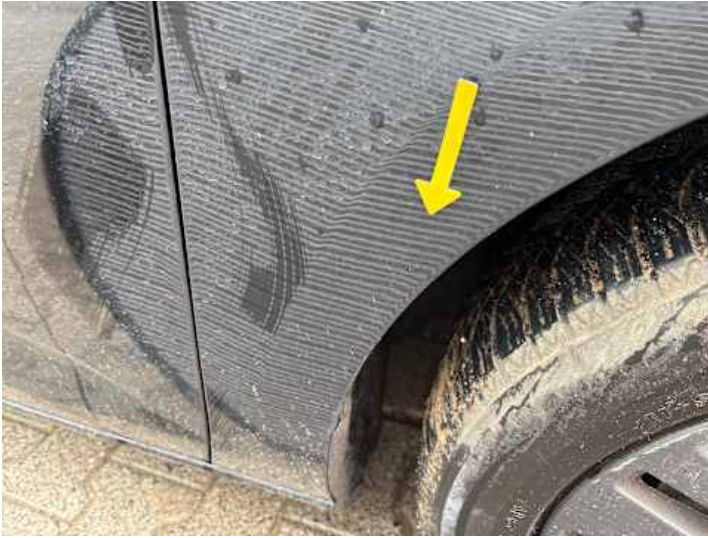
Kotflügel vorne rechts (Delle)

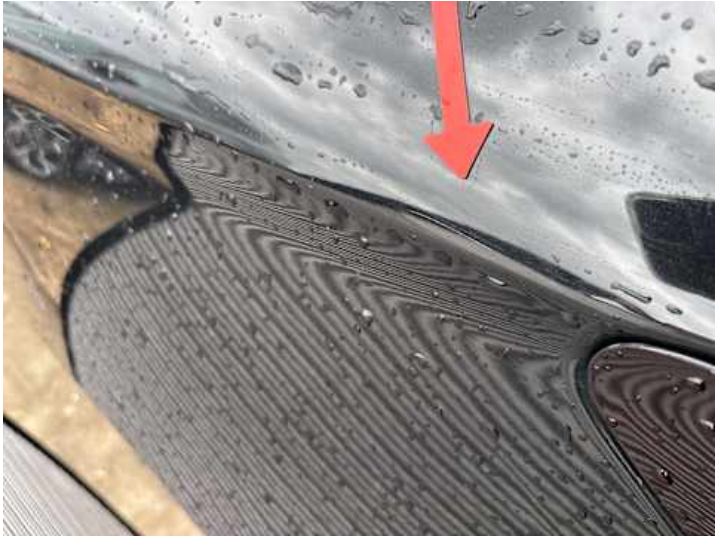
Seitenteil hinten links (Lackschaden)

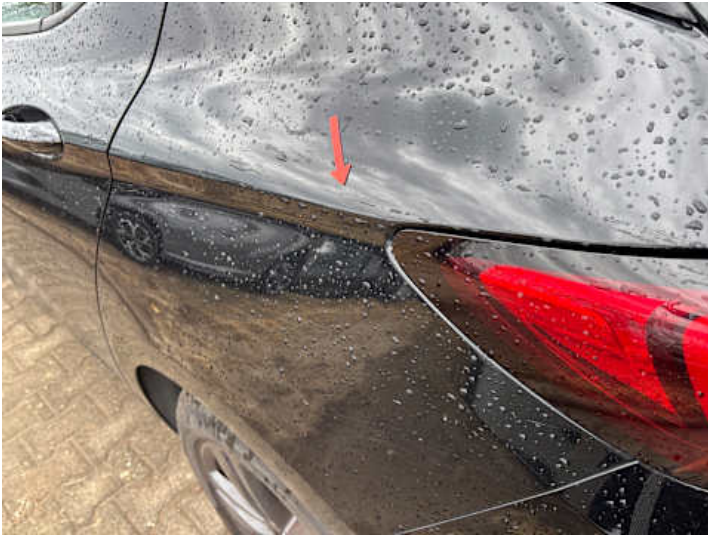
Seitenteil hinten links (Lackschaden)

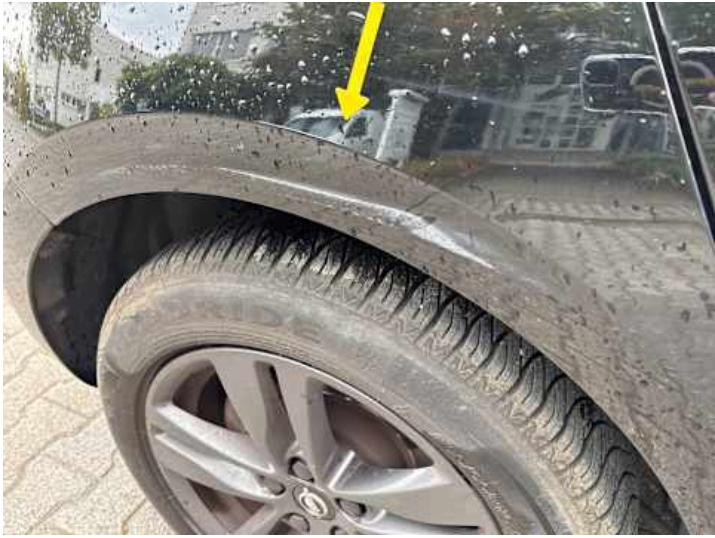
Seitenteil hinten rechts (Lackschaden)

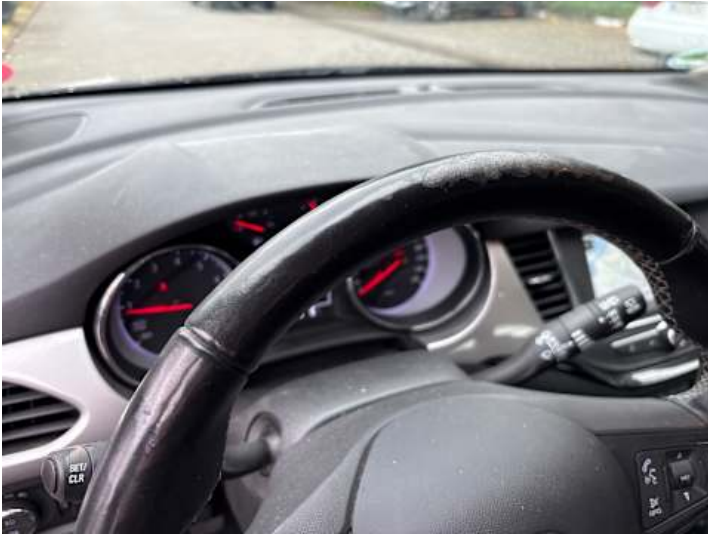
Innenraum (Verschleiß)
