### Citroen C5 Exclusive

EZ 01/2010 | Kombi | Diesel | Schaltgetriebe | 245.522km  
Besteuerung: Differenzbesteuert (§25a UStG)  
Fahrzeugstandort: 30\*\*\*  
Fahrzeug aufgenommen am: 13.07.2026

# Hinweise zum Zustandsbericht

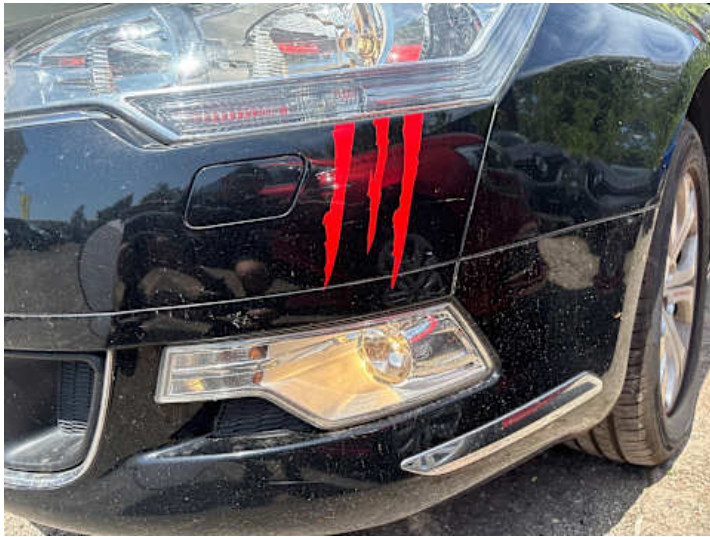
Stoßstange vorne (Kratzer)

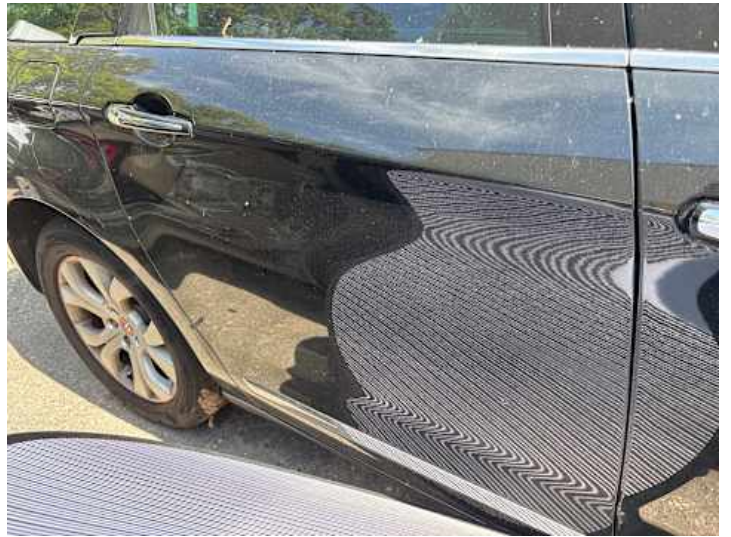
Türe hinten rechts (Delle)

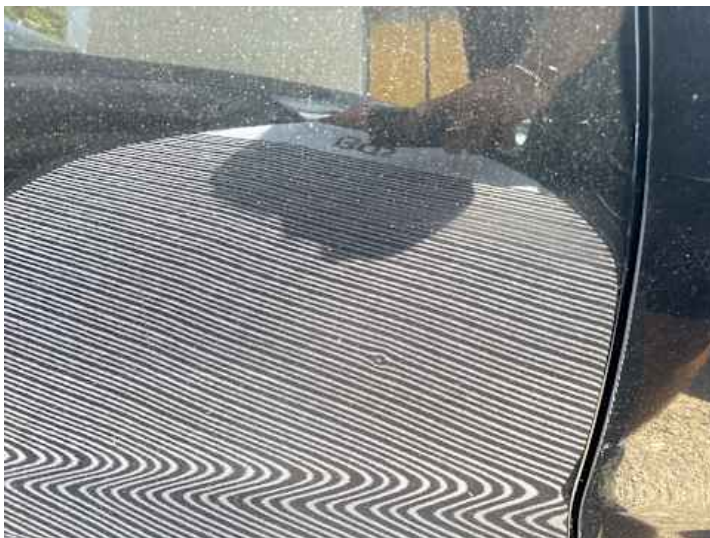
Türe hinten rechts (Delle)

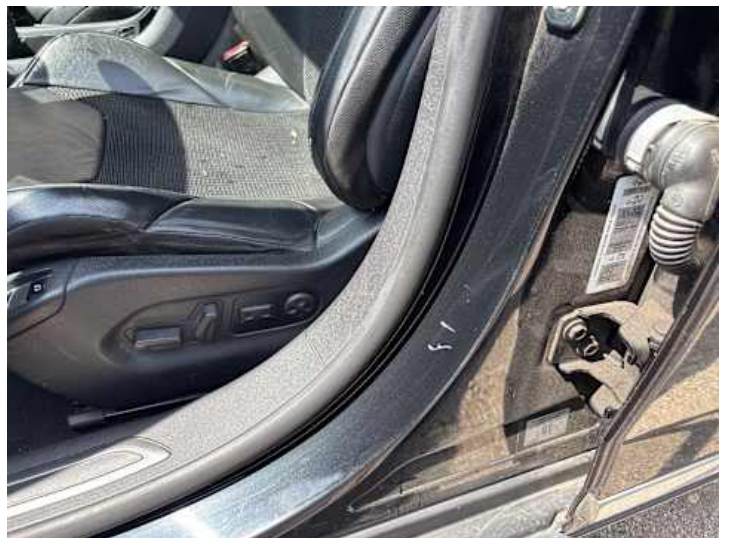
Schweller links (Kratzer, Delle)

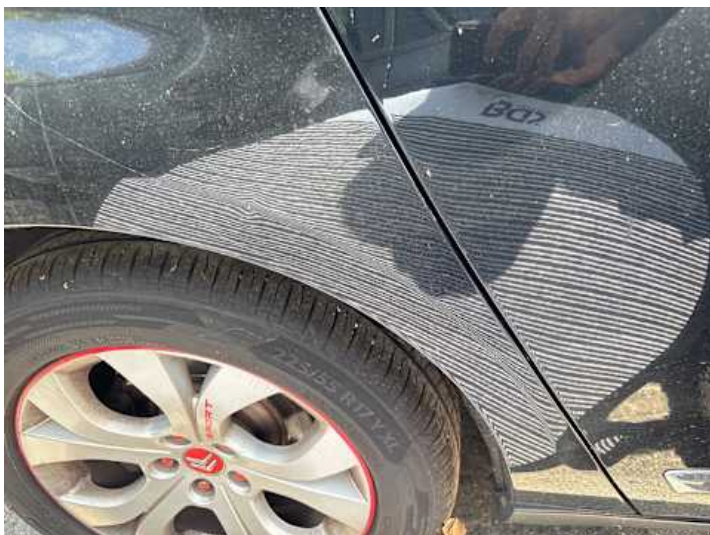
Seitenteil hinten rechts (Delle)

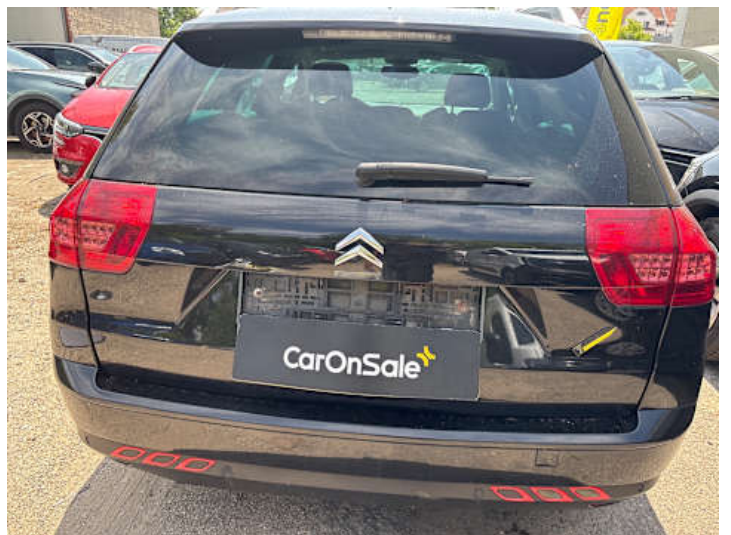
Heckklappe (Rost, Lackschaden)

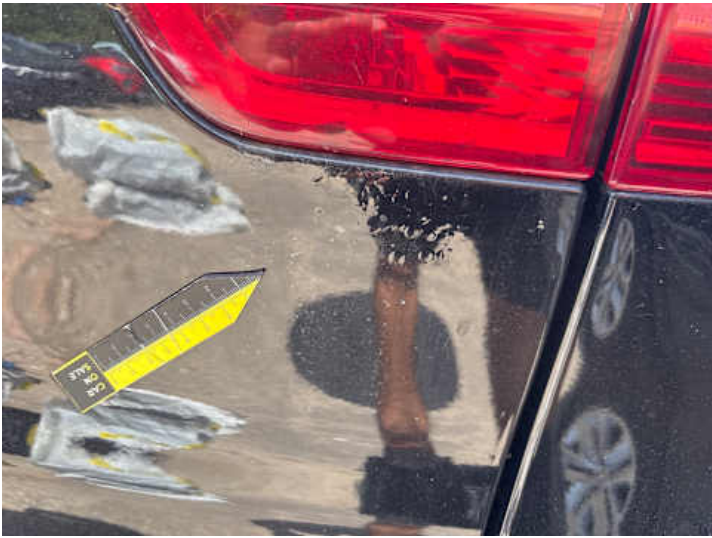
Heckklappe (Rost, Lackschaden)

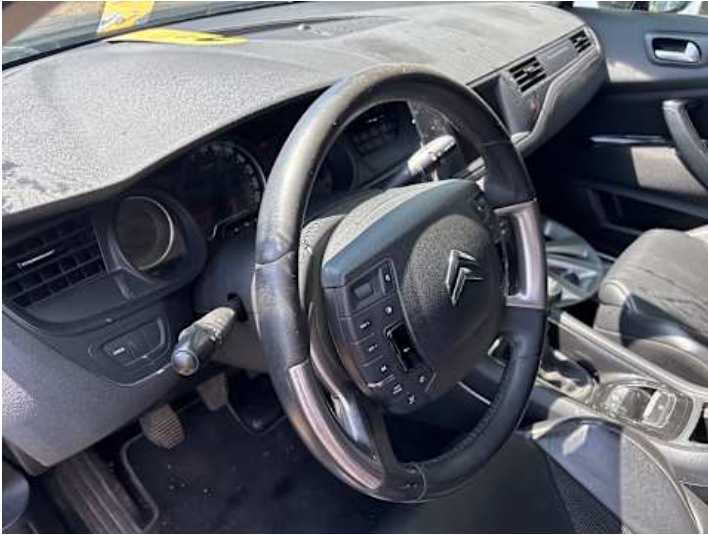
Innenraum (Verschleiß)

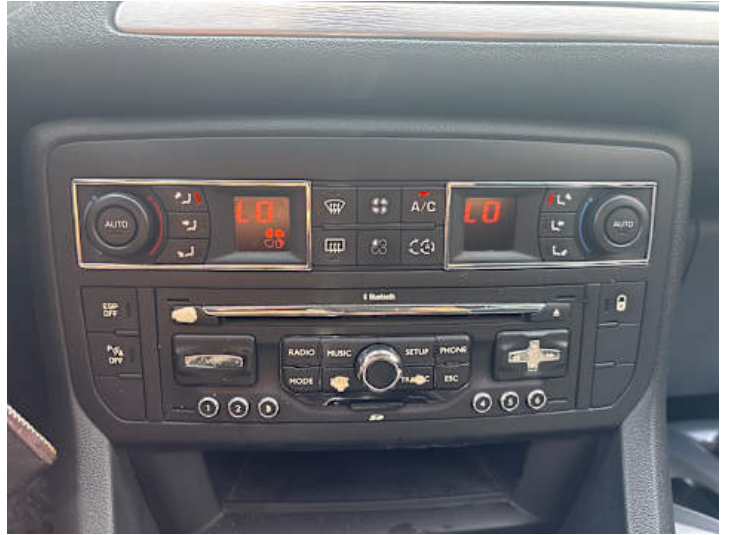
Innenraum (Verschleiß)

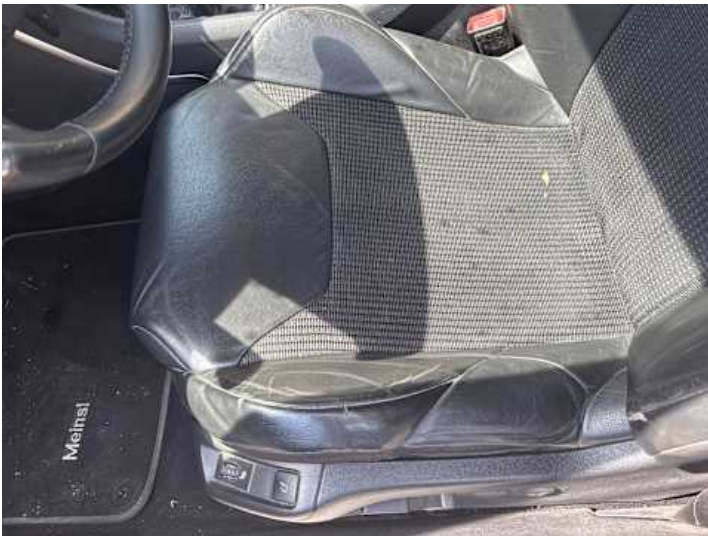
Innenraum (Verschleiß)

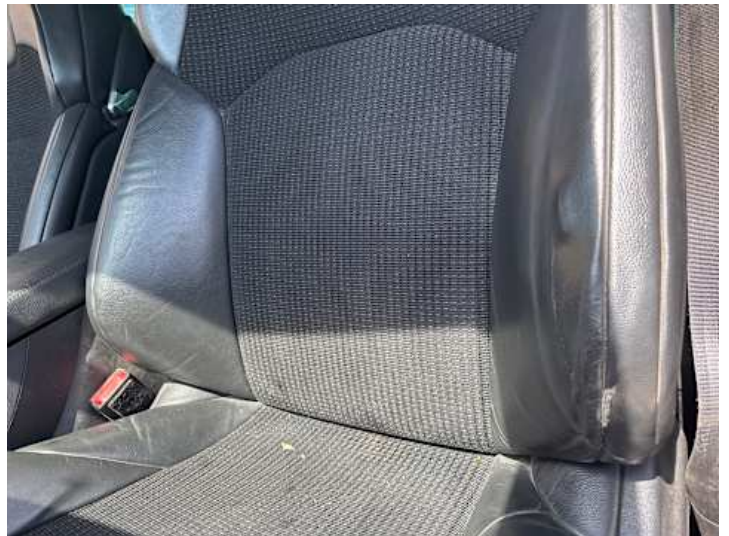
Innenraum (Verschleiß)

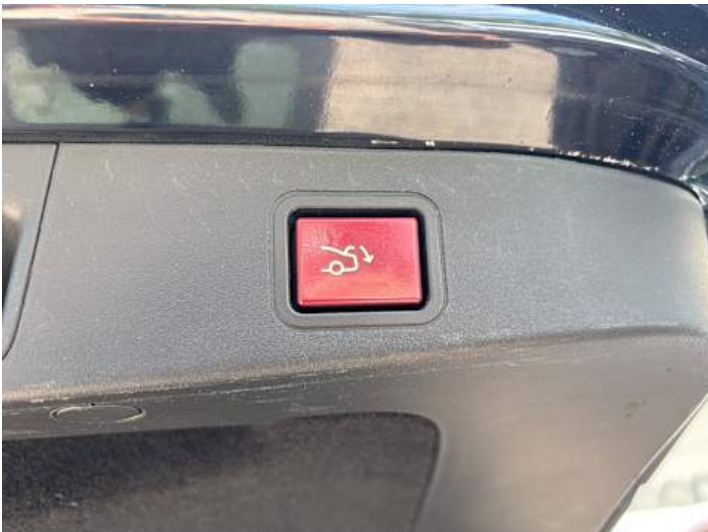
Innenraum (Ohne Funktion)

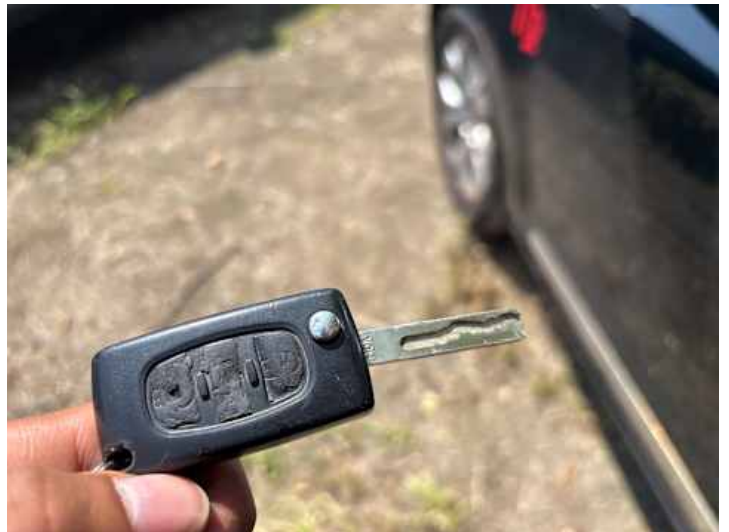
Innenraum (Diverse Schäden)

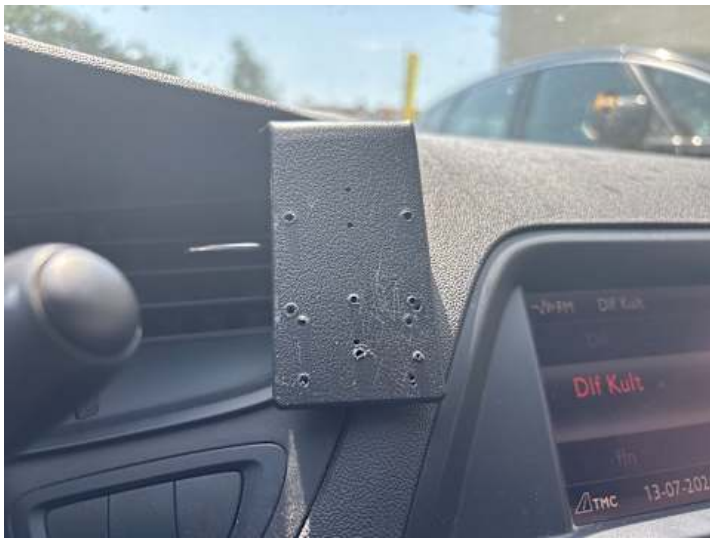
Innenraum (Diverse Schäden)

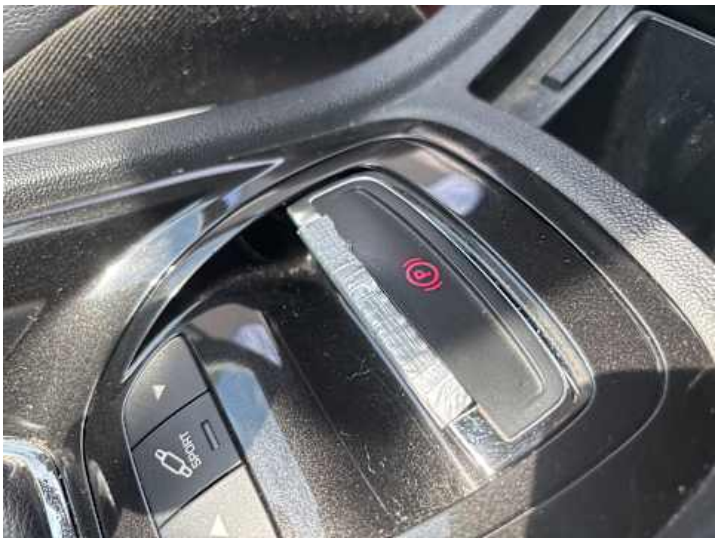
Innenraum (Diverse Schäden)
