## Volkswagen Sharan Comfortline BMT

EZ 05/2015 | Van | Diesel | Schaltgetriebe | 202.111km  
Besteuerung: Differenzbesteuert (§25a UStG)  
Fahrzeugstandort: 96\*\*\*  
Fahrzeug aufgenommen am: 31.07.2026

# Hinweise zum Zustandsbericht

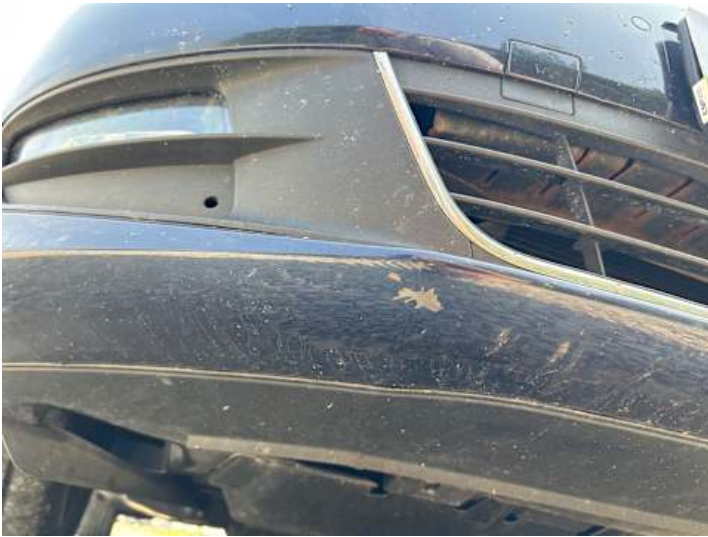
Stoßstange vorne (Kratzer)

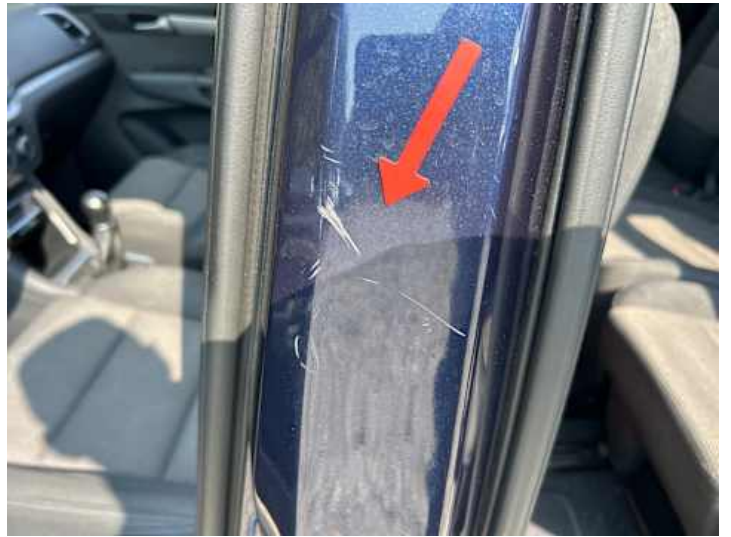
Fahrtür (Kratzer)

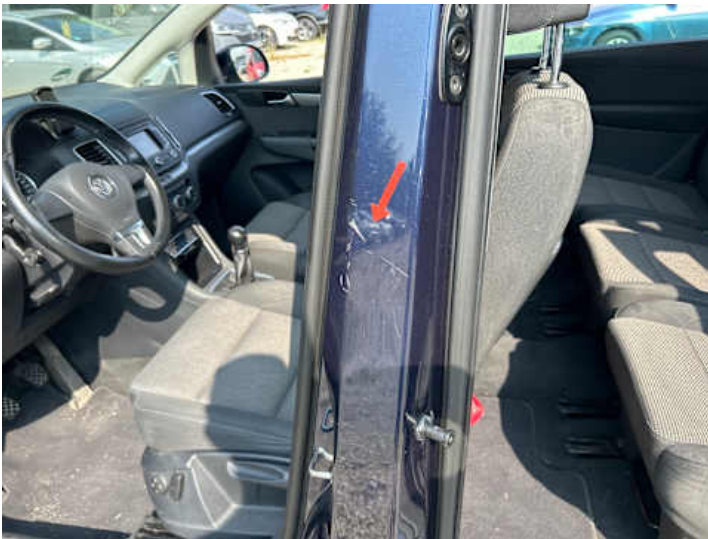
Fahrtür (Kratzer)

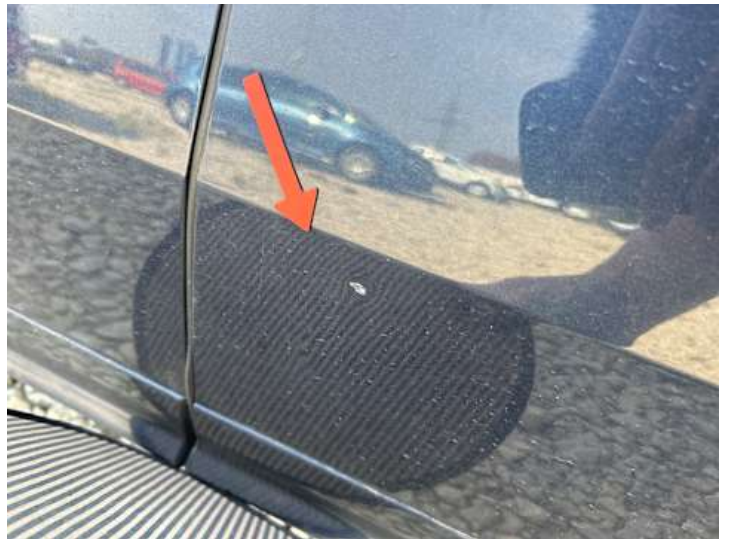
Beifahrtür (Delle, Kratzer)

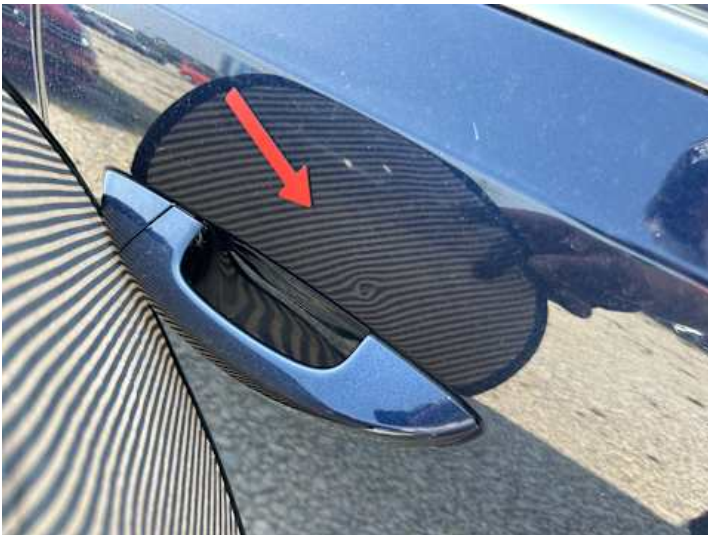
Beifahrtür (Delle, Kratzer)

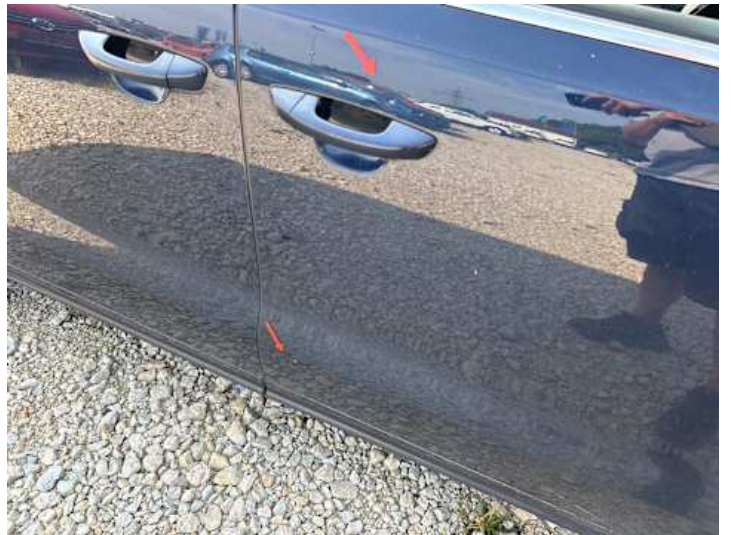
Beifahrtür (Delle, Kratzer)

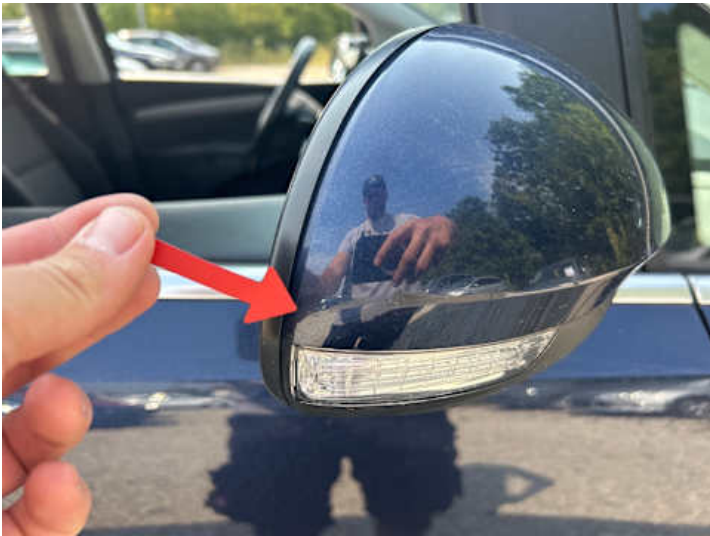
Beifahrertür (Kratzer)

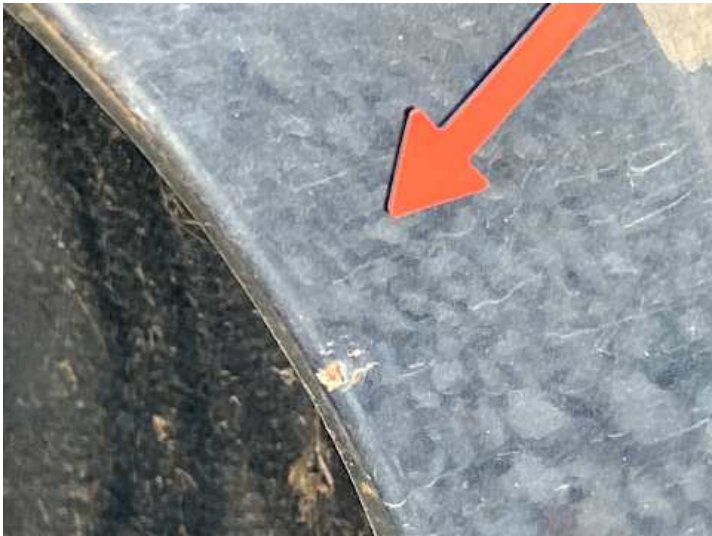
Türe hinten rechts (Kratzer, Rost)

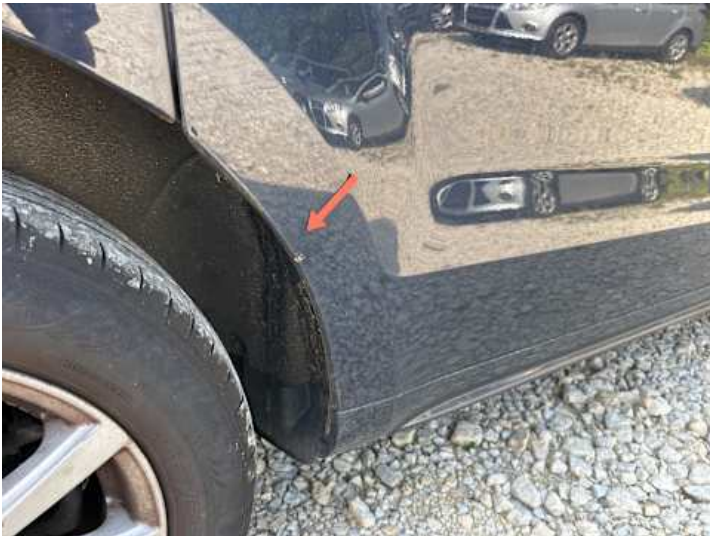
Türe hinten rechts (Kratzer, Rost)

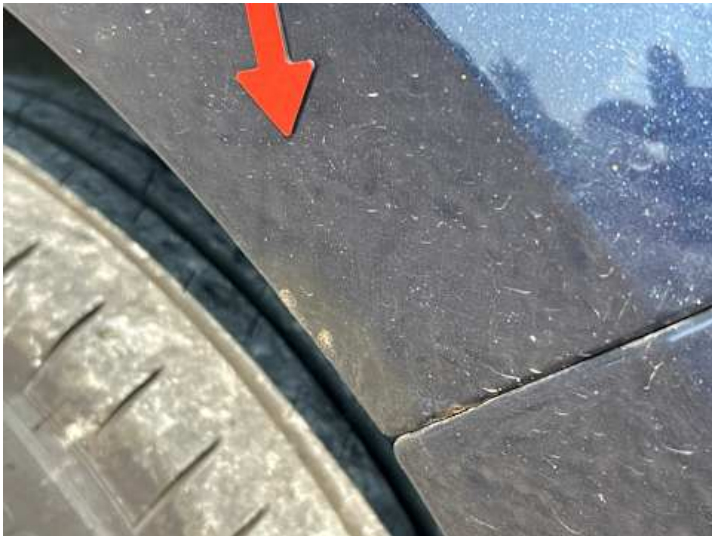
| Fahrzeugteil | Lackschichtdicke (in µm) | Fahrzeugteil | Lackschichtdicke (in µm) |
|---|---|---|---|
| Seitenteil hinten links | 235 | Seitenteil hinten rechts | 215 |

Seitenteil hinten links (Rost)

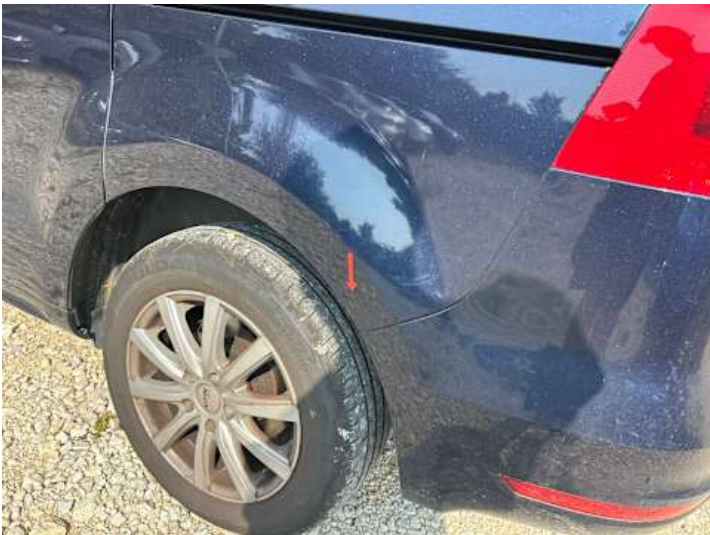
Seitenteil hinten links (Rost)

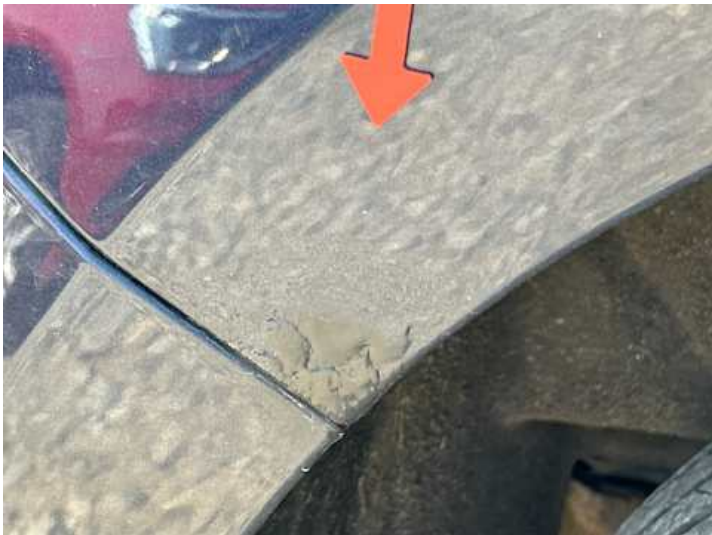
Seitenteil hinten rechts (Rost)

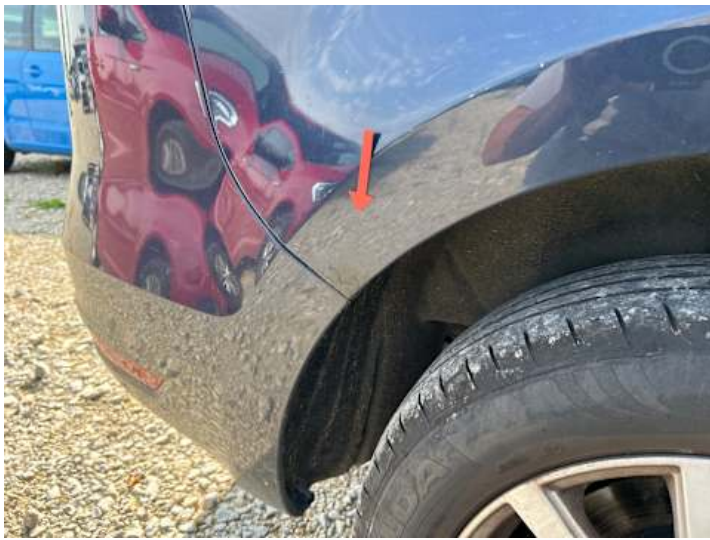
Seitenteil hinten rechts (Rost)

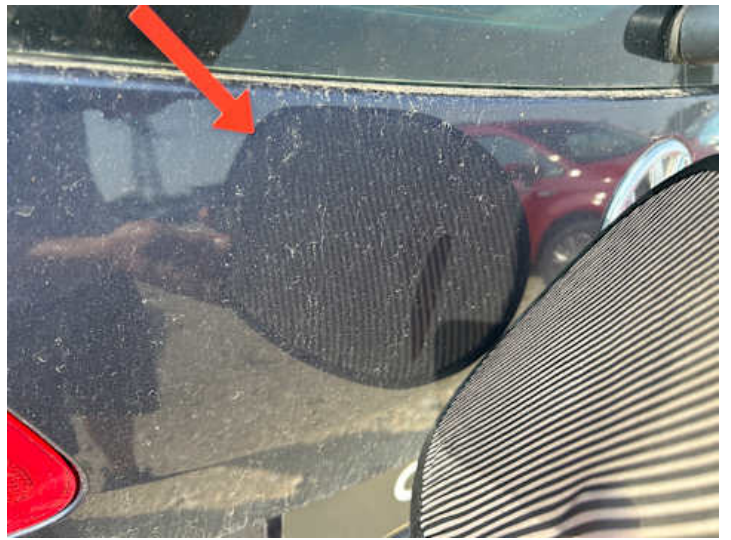
| Fahrzeugteil | Lackschichtdicke (in µm) | Fahrzeugteil | Lackschichtdicke (in µm) |
|---|---|---|---|
| Motorhaube | 120 | Heckklappe | 170 |

Heckklappe (Ausgeblichen/Matt, Unsachgemäß instand gesetzt)

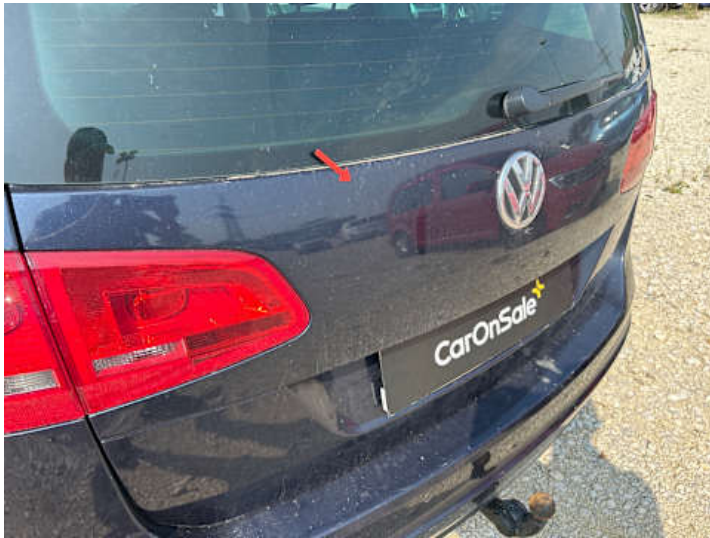
Heckklappe (Ausgeblichen/Matt, Unsachgemäß instand gesetzt)

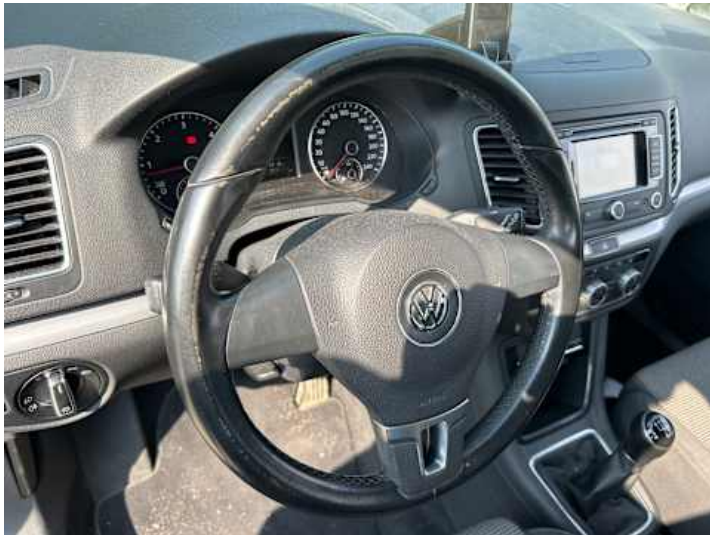
Innenraum (Verschleiß)

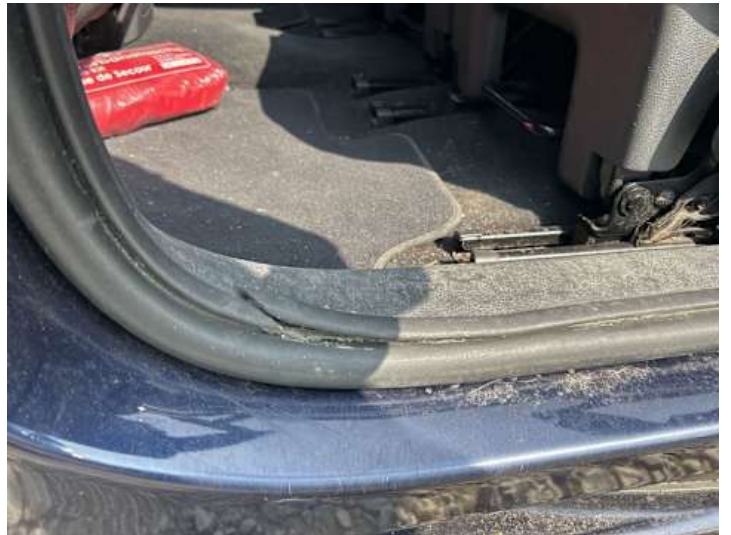
Innenraum (Riss/Bruch)

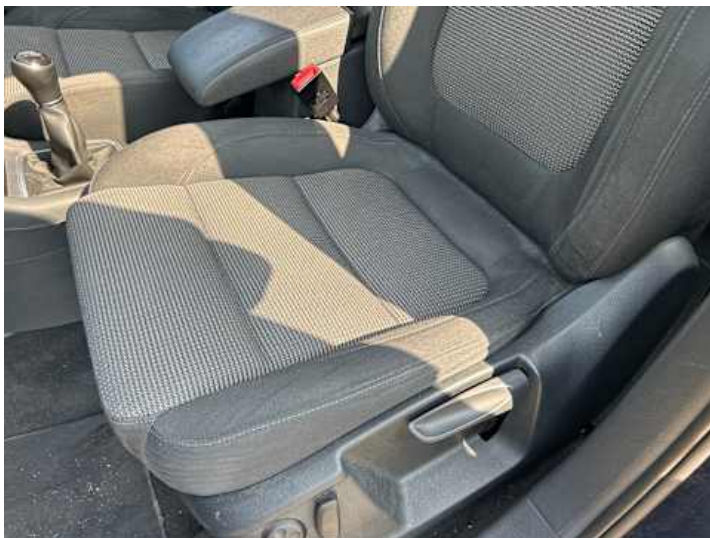
Innenraum (Verschmutzung, Verschleiß)

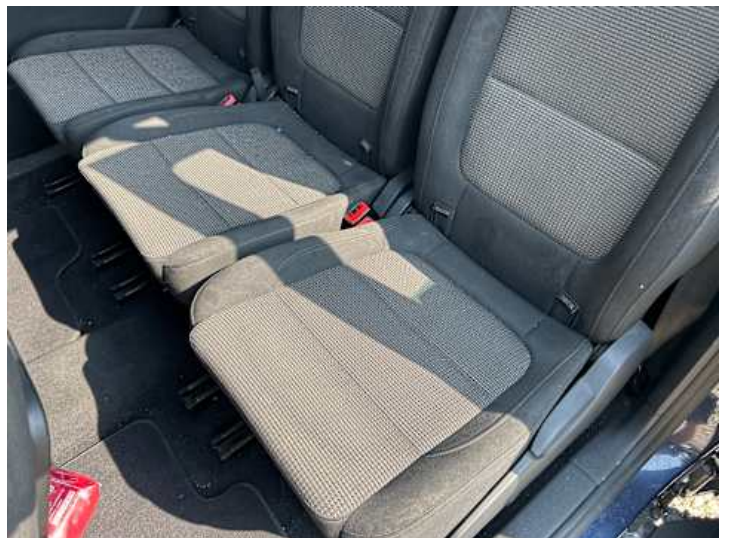
Innenraum (Verschmutzung)

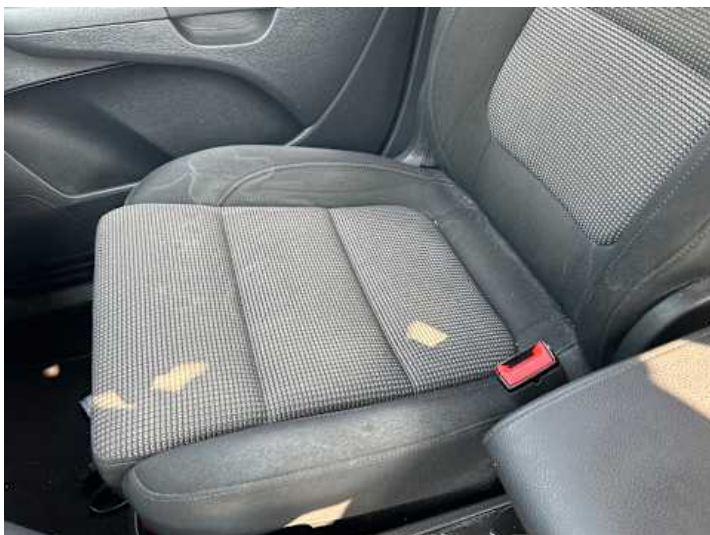
Innenraum (Verschmutzung)

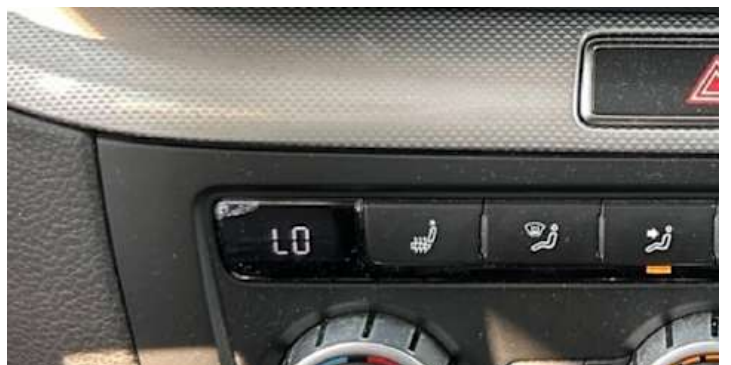
Innenraum (Anderer Schaden): Riss/Bruch
