### Opel Vectra C Lim. Comfort

EZ 08/2002 | Limousine | Benzin | Schaltgetriebe | 263.066km  
Besteuerung: Differenzbesteuert (§25a UStG)  
Fahrzeugstandort: 91\*\*\*  
Fahrzeug aufgenommen am: 07.08.2026

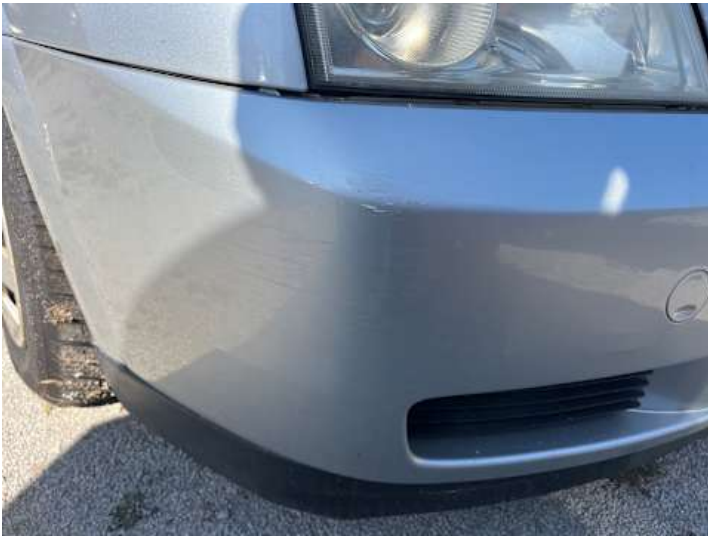
Stoßstange vorne (Lackschaden, Kratzer)

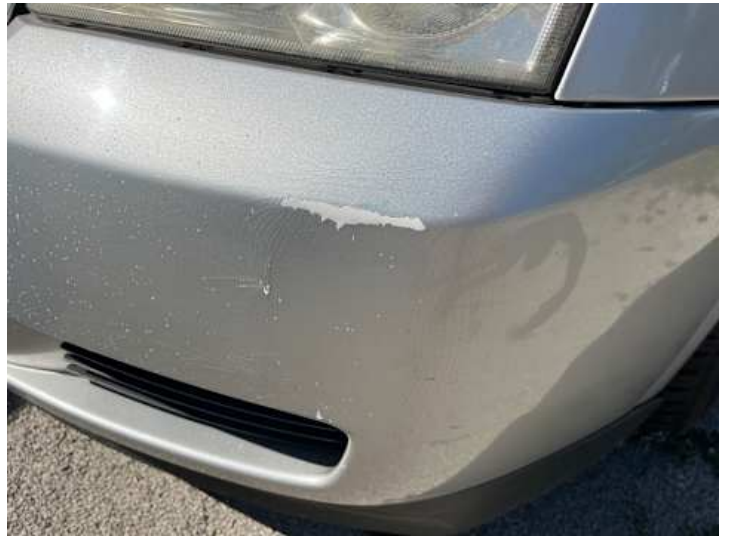
Stoßstange vorne (Lackschaden, Kratzer)

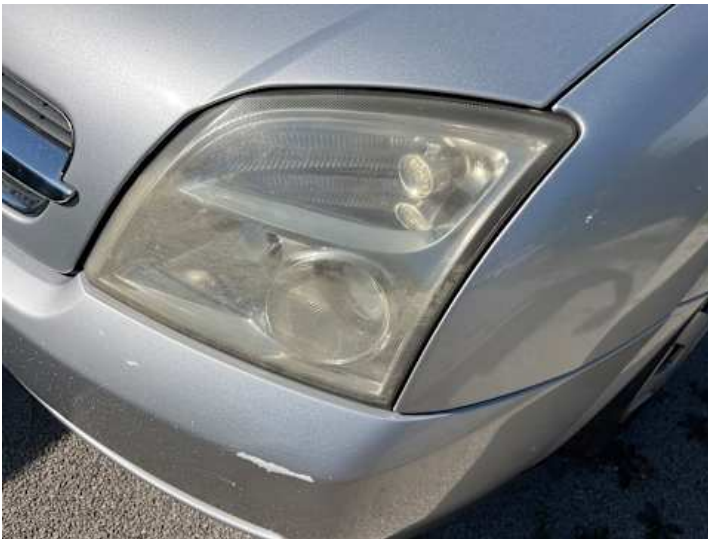
Scheinwerfer (links) (Blind)

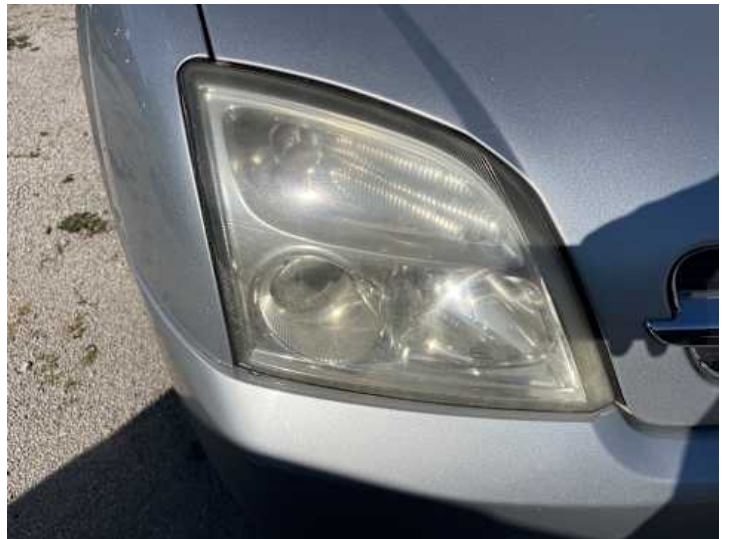
Scheinwerfer (rechts) (Blind)

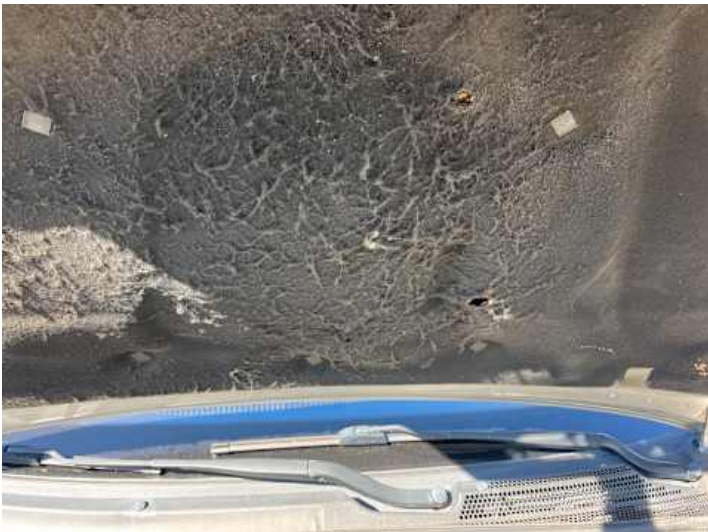
Motorhaube (Riss/Bruch)

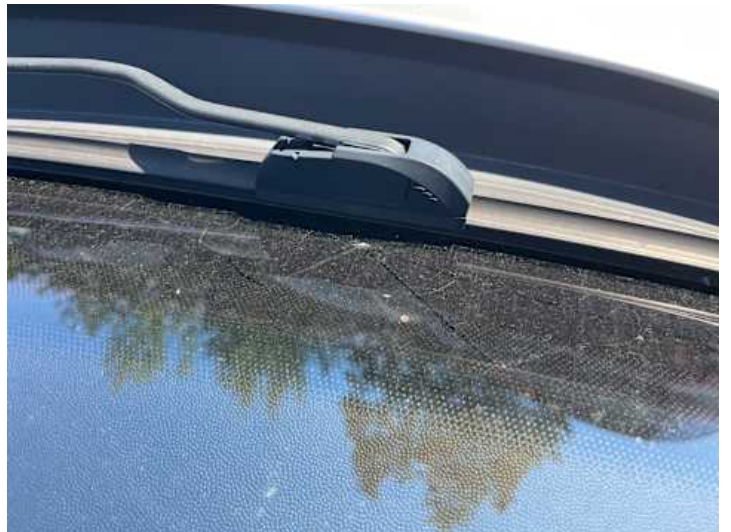
Windschutzscheibe (Riss/Bruch)

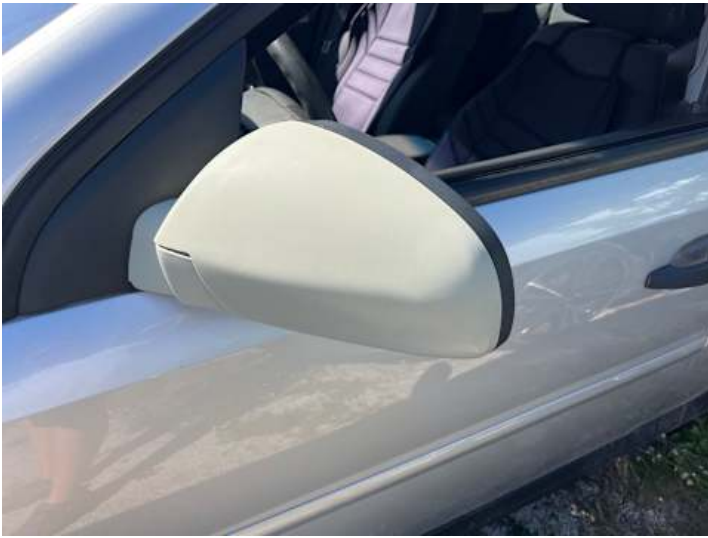
Fahrtür (Unsachgemäß instand gesetzt)

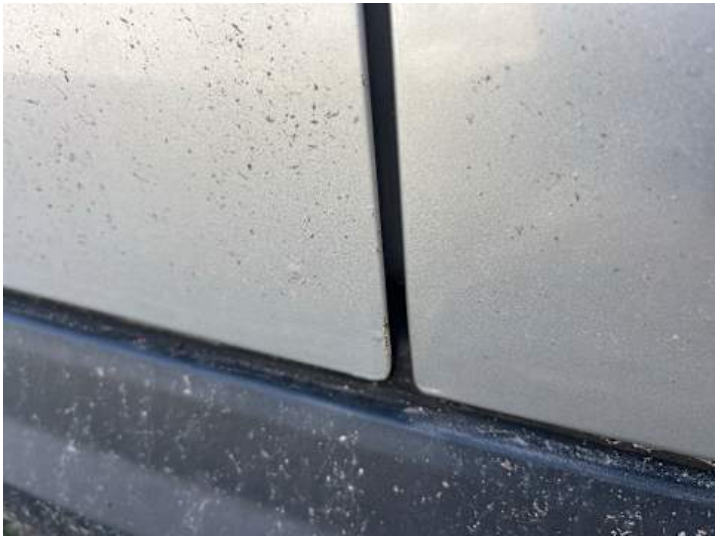
Fahrtür (Lackschaden, Kratzer)

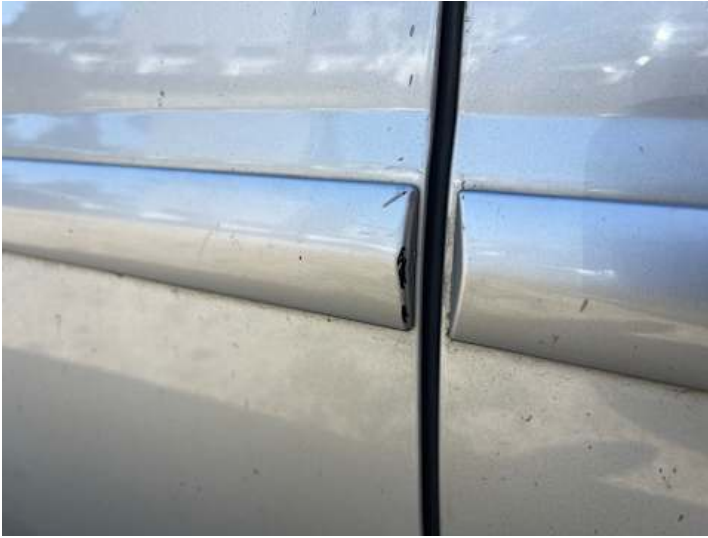
Fahrtür (Lackschaden, Kratzer)

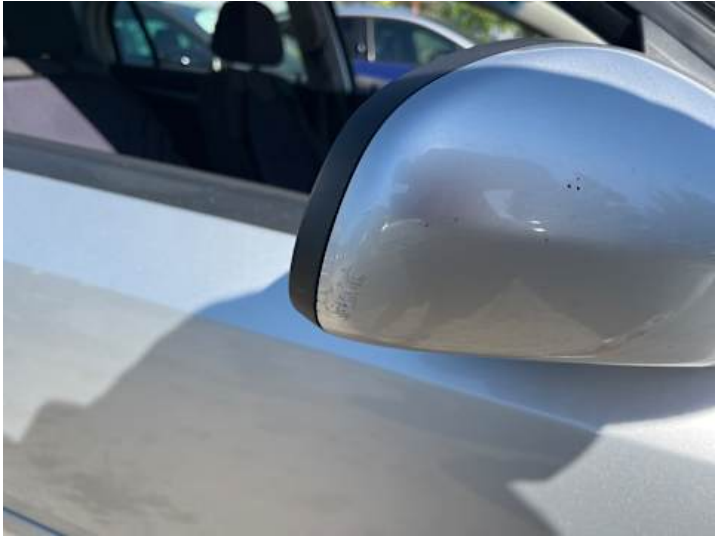
Beifahrtür (Lackschaden, Kratzer)

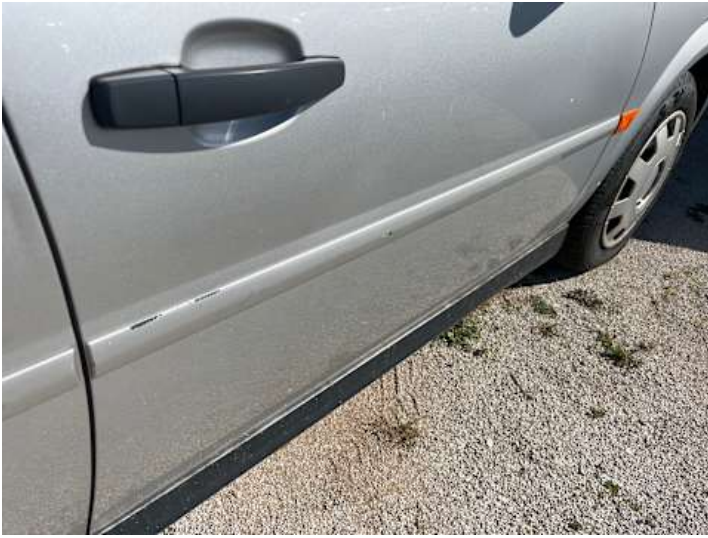
Beifahrtür (Lackschaden, Kratzer)

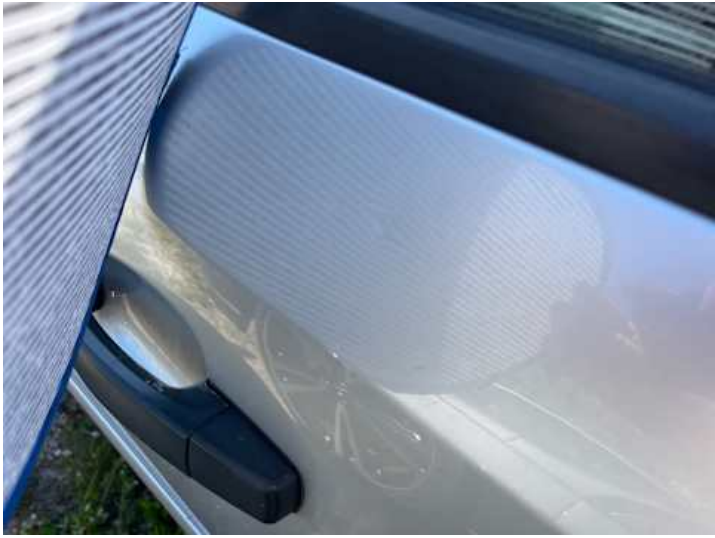
Türe hinten links (Delle)

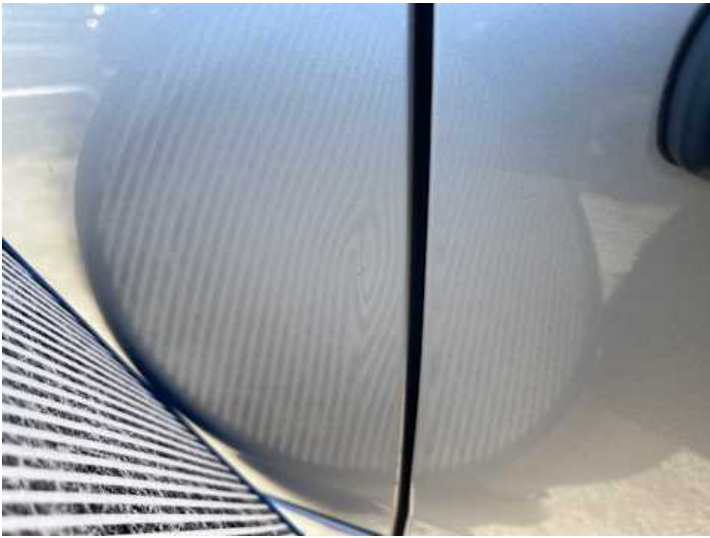
Türe hinten rechts (Delle)

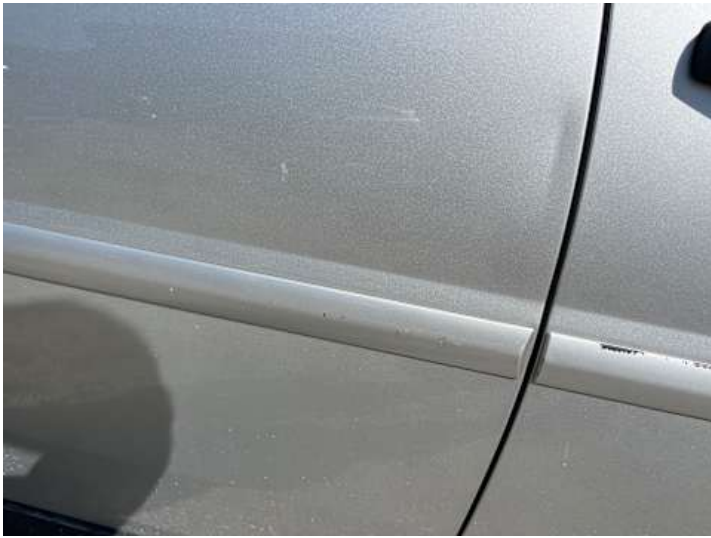
Türe hinten rechts (Lackschaden, Kratzer)

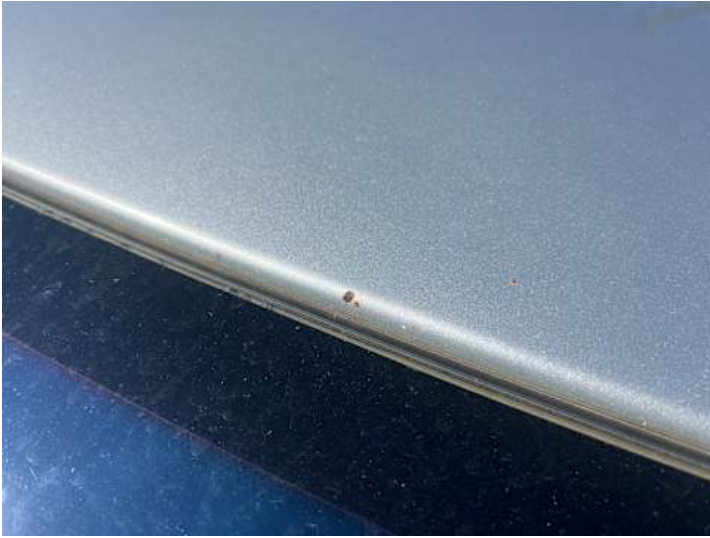
Dach (Lackschaden, Rost)

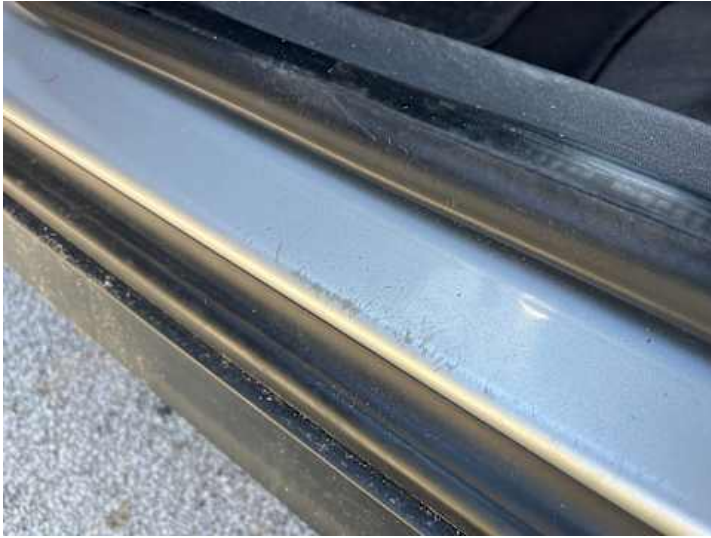
Schweller links (Lackschaden, Kratzer)

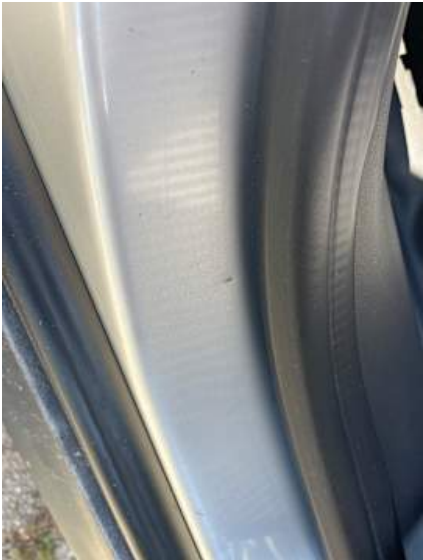
Schweller rechts (Lackschaden, Delle)

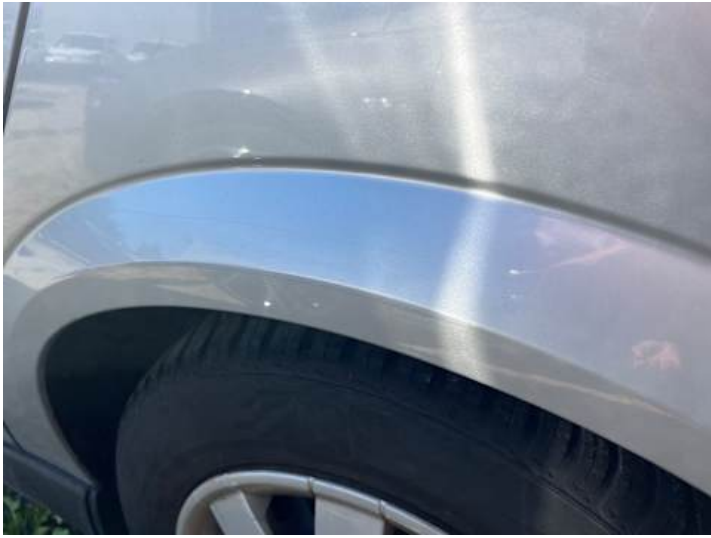
Seitenteil hinten links (Lackschaden, Kratzer)

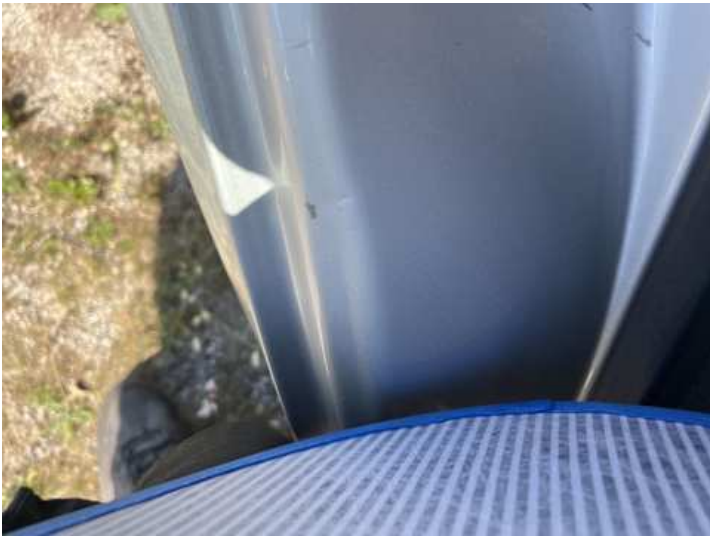
| Fahrzeugteil | Lackschichtdicke (in µm) | Fahrzeugteil | Lackschichtdicke (in µm) |
|---|---|---|---|
| Seitenteil hinten links | 145 | Seitenteil hinten rechts | 1530 |

Seitenteil hinten rechts (Delle)

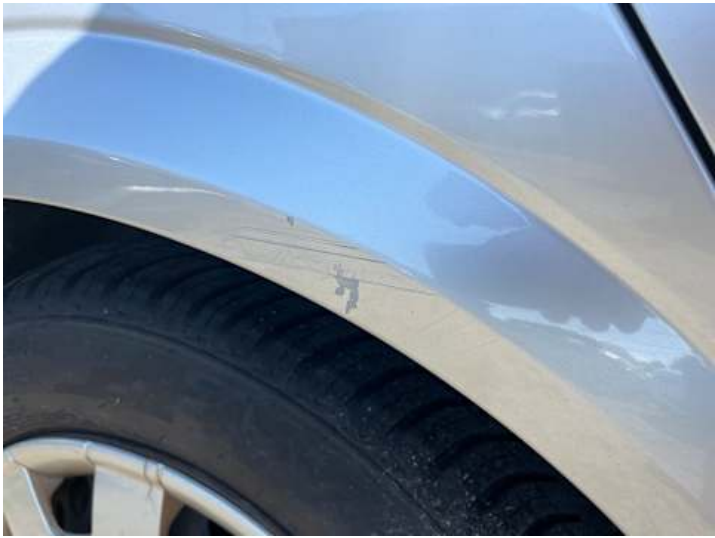
Seitenteil hinten rechts (Lackschaden, Kratzer)

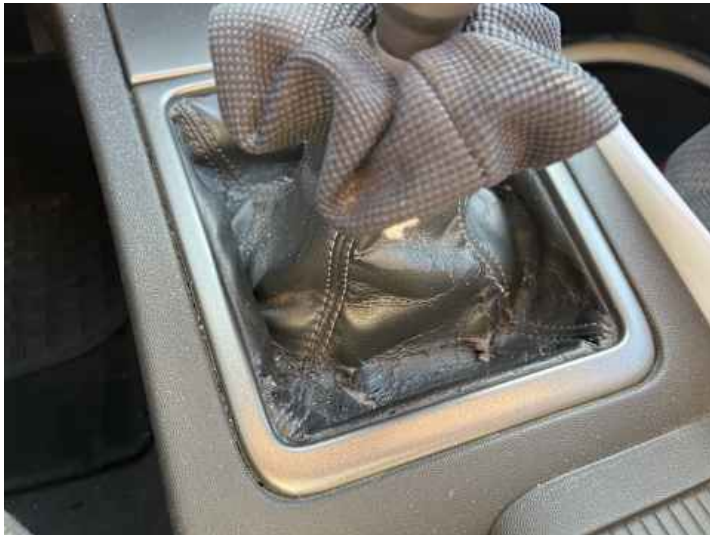
Innenraum (Riss/Bruch)

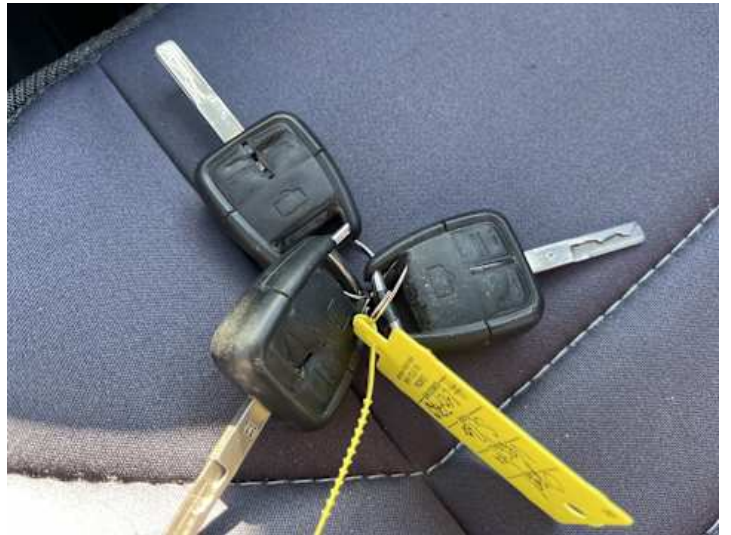
Innenraum (Riss/Bruch)

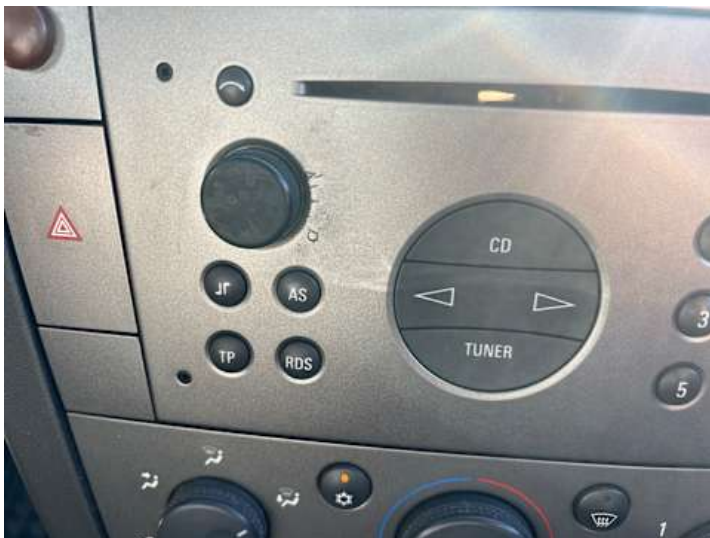
Innenraum (Verschleiß)

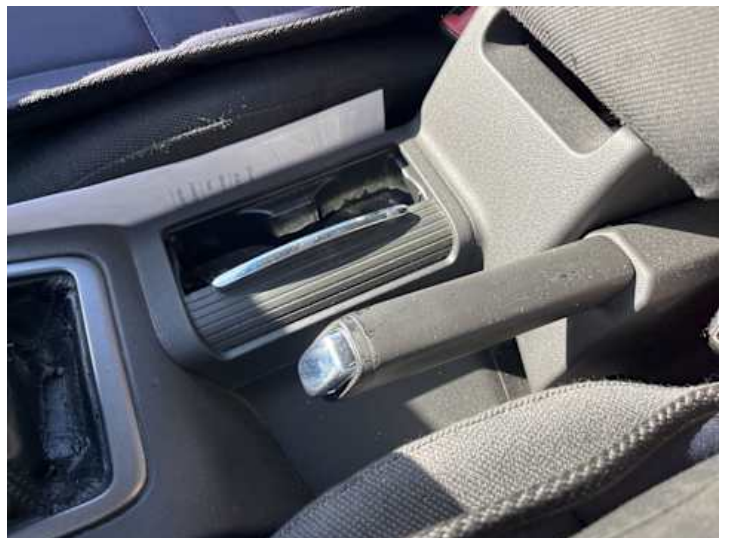
Innenraum (Verschleiß)

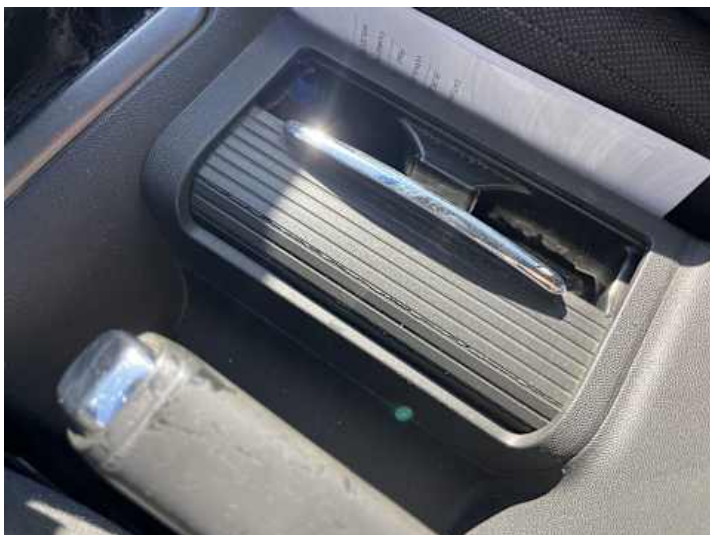
Innenraum (Verschleiß)

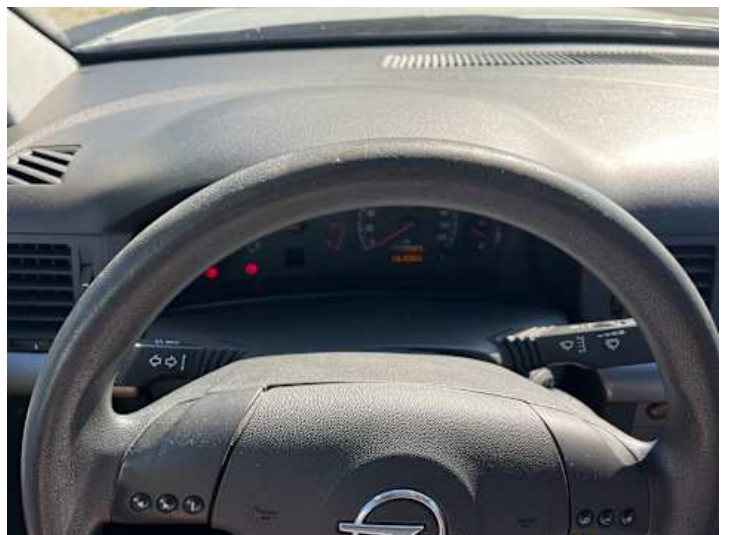
Innenraum (Verschleiß)
