## Dacia Logan Forever

EZ 02/2013 | Van | Benzin | Schaltgetriebe | 112.917km

Fahrzeug aufgenommen am: 25.08.2026

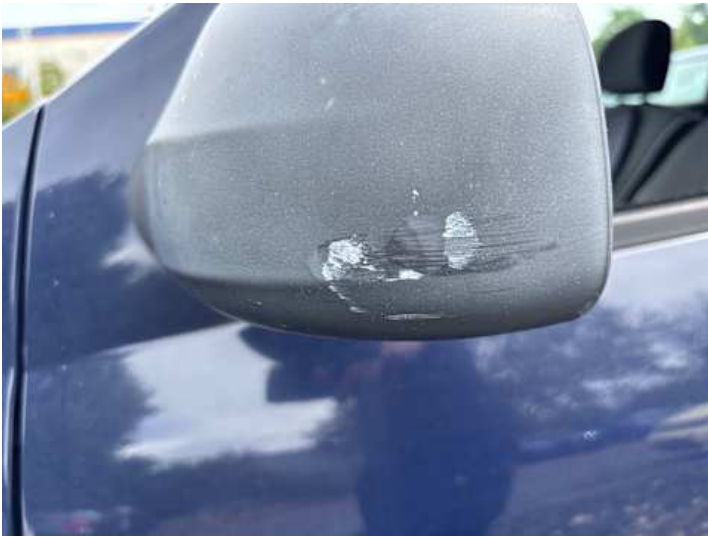
Fahrtür (Kratzer)

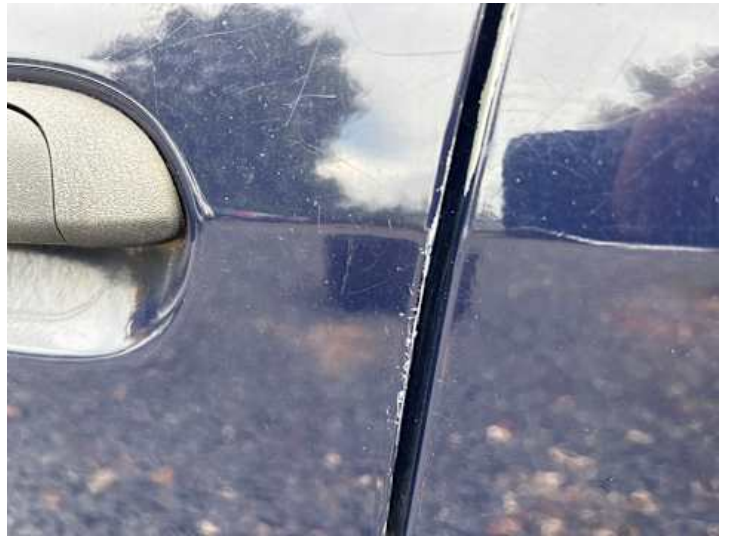
Fahrtür (Kratzer)

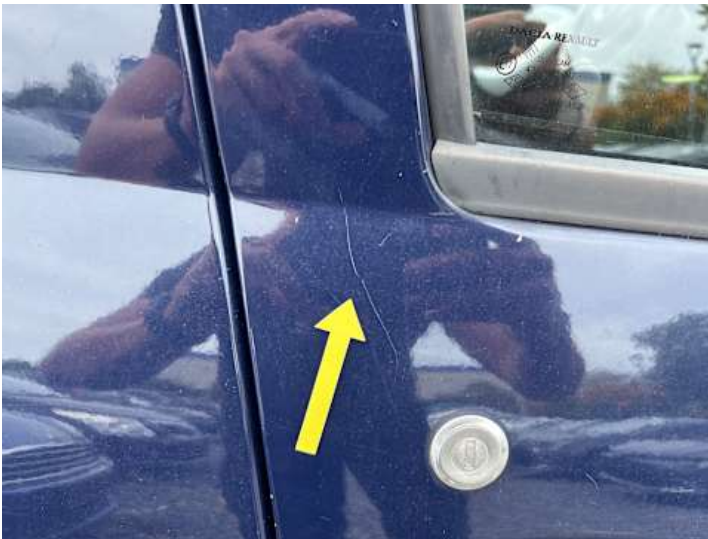
Beifahrtür (Kratzer)

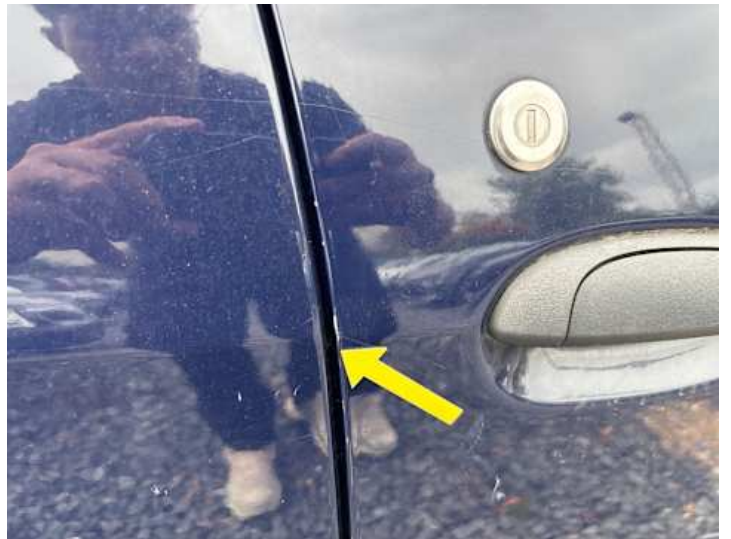
Beifahrtür (Kratzer)

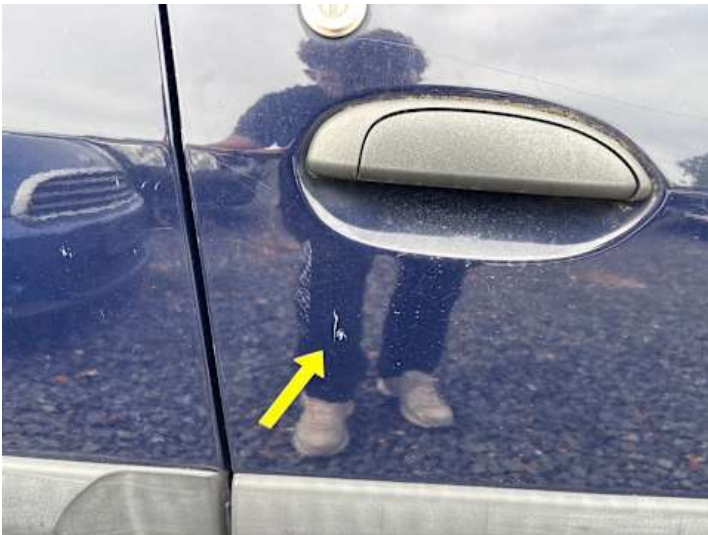
Beifahrtür (Kratzer)

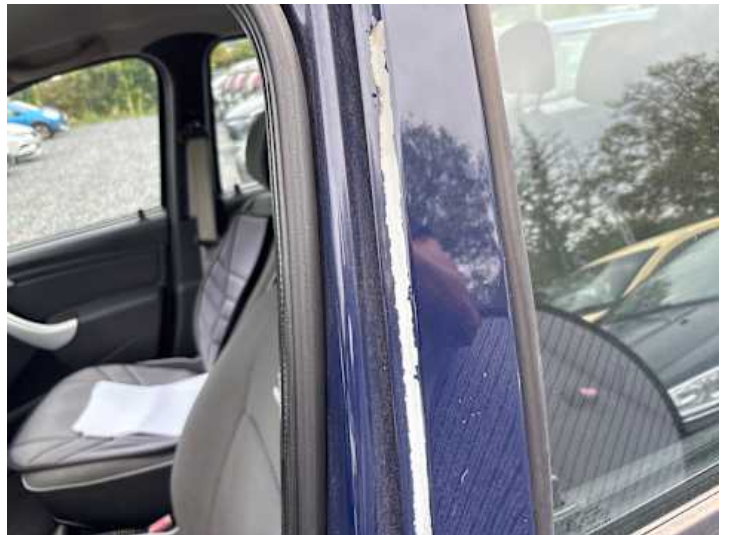
Türe hinten links (Kratzer)

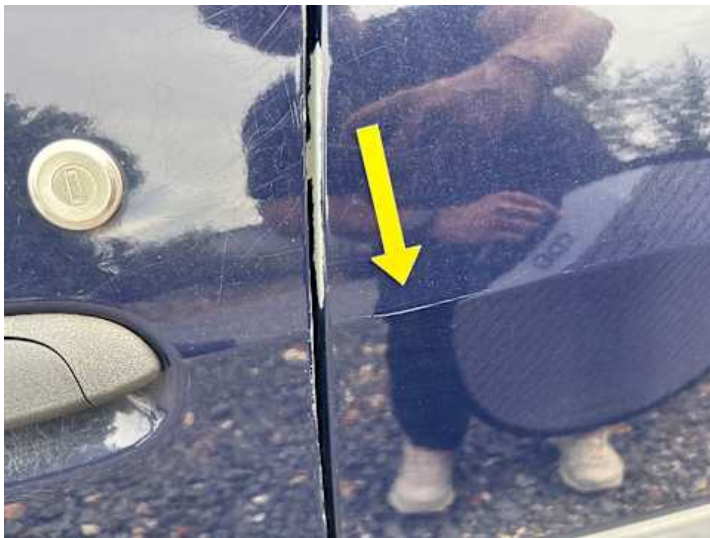
Türe hinten links (Kratzer)

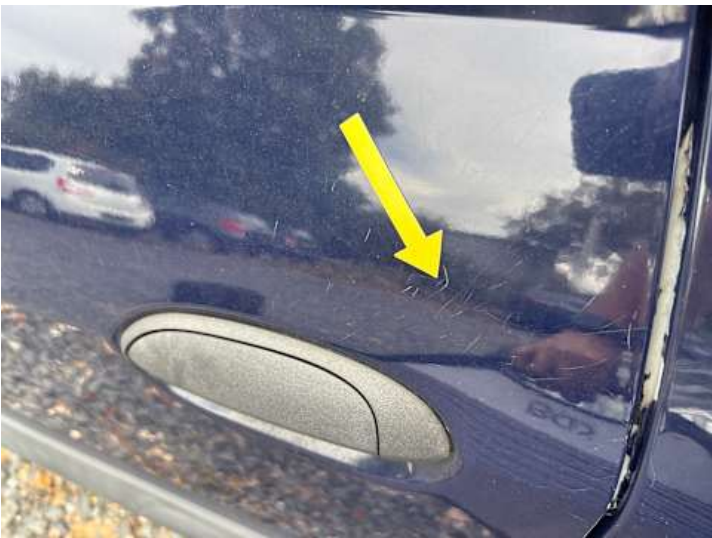
Türe hinten links (Kratzer)

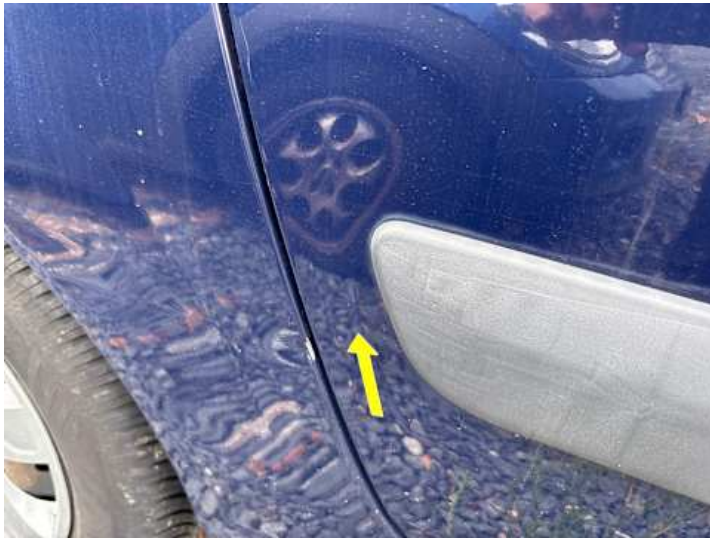
Türe hinten rechts (Kratzer, Delle)

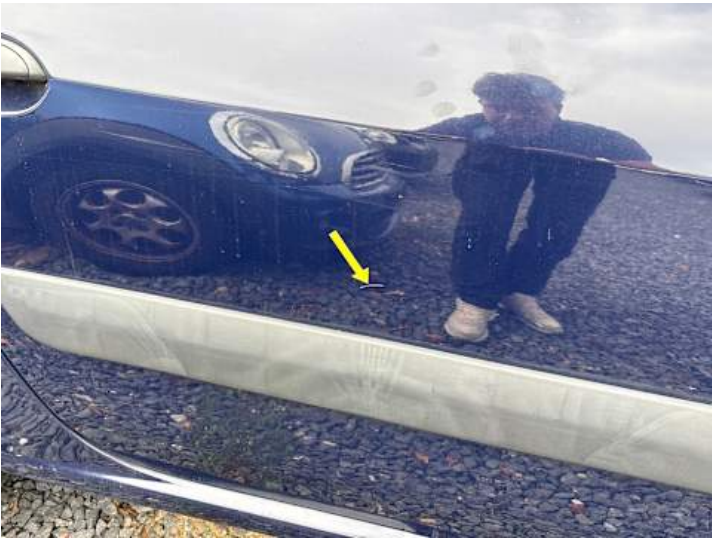
Türe hinten rechts (Kratzer, Delle)

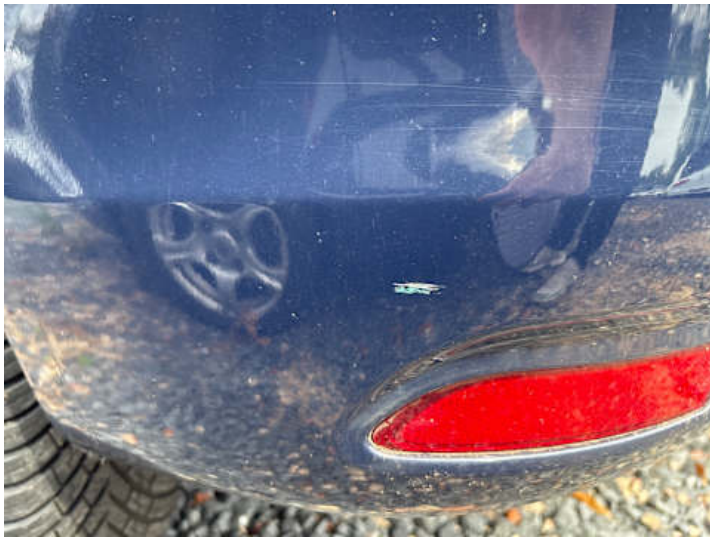
Stoßstange hinten (Kratzer)

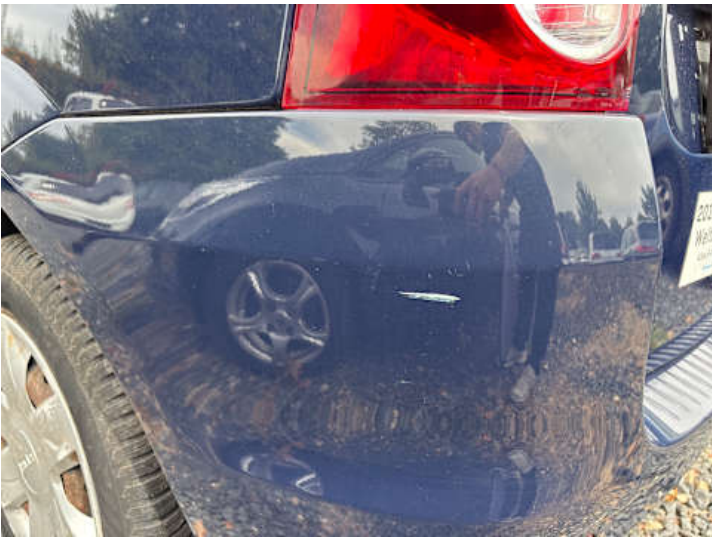
Stoßstange hinten (Kratzer)

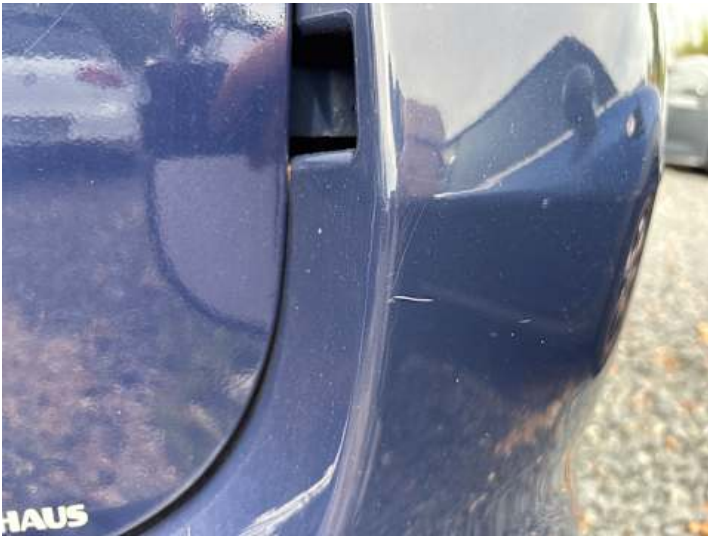
Stoßstange hinten (Kratzer)

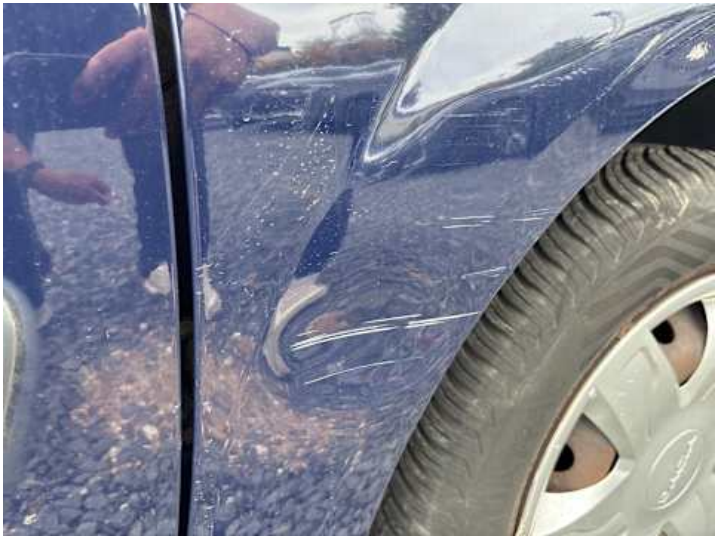
| Fahrzeugteil | Lackschichtdicke (in µm) | Fahrzeugteil | Lackschichtdicke (in µm) |
|---|---|---|---|
| Kotflügel vorne links | 140 | Kotflügel vorne rechts | 170 |

Kotflügel vorne rechts (Kratzer, Delle)

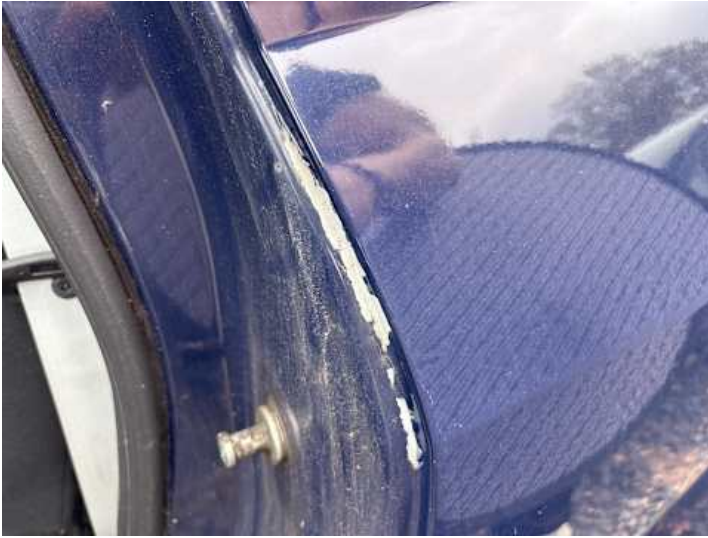
Seitenteil hinten links (Lackschaden)

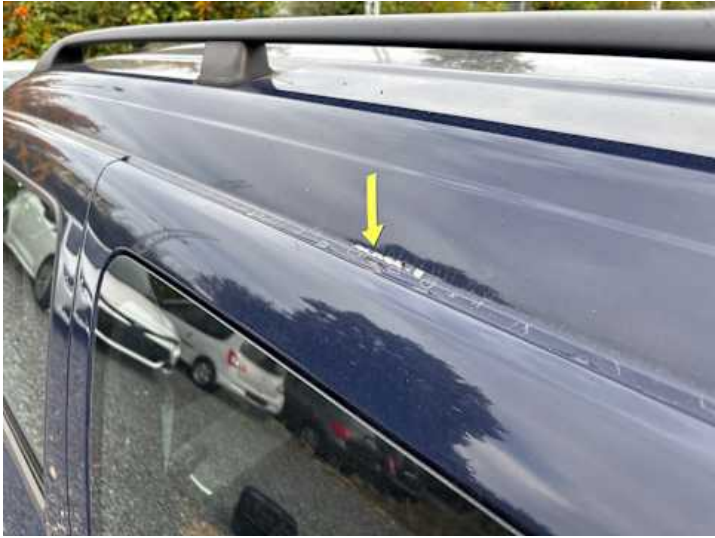
Seitenteil hinten links (Lackschaden)

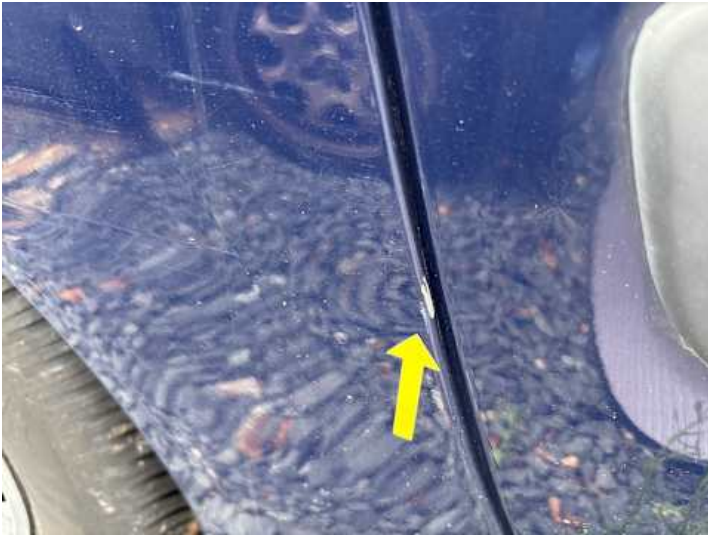
Seitenteil hinten rechts (Delle, Kratzer)

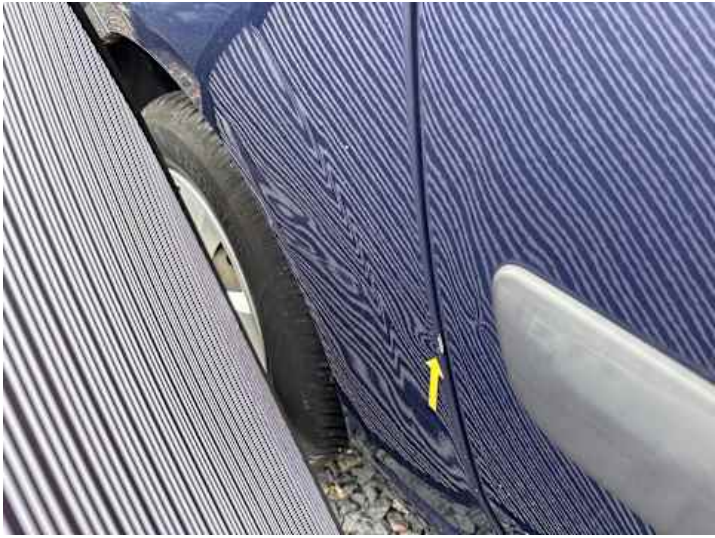
Seitenteil hinten rechts (Delle, Kratzer)

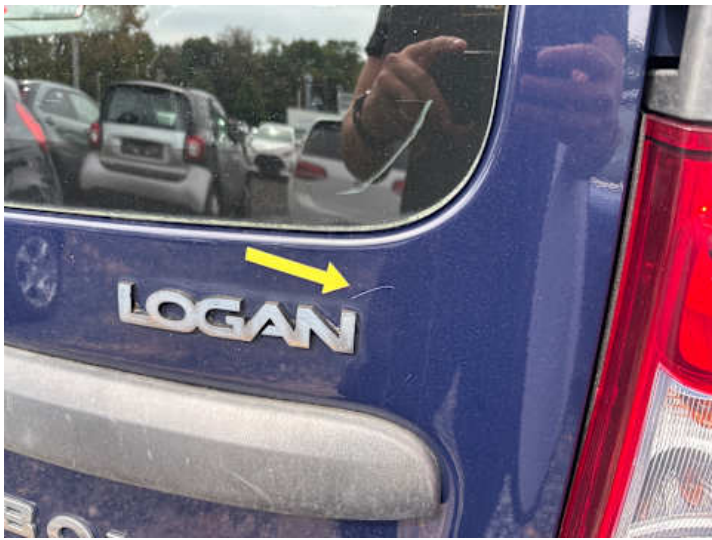
Heckklappe (Kratzer)

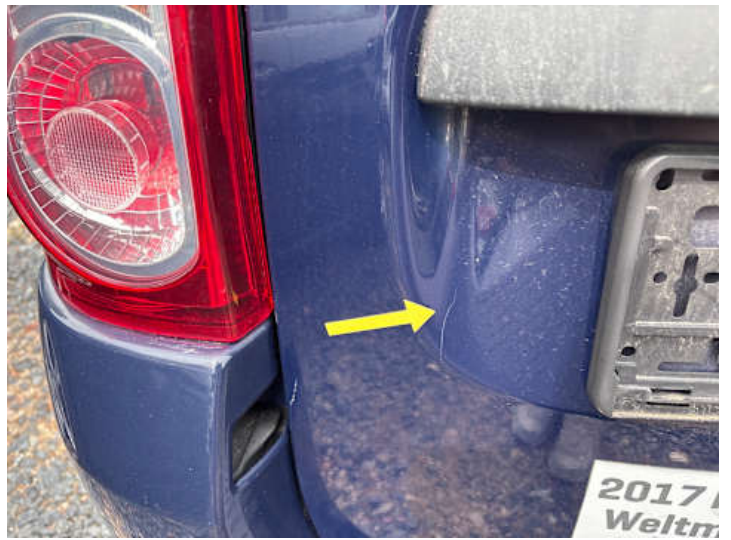
Heckklappe (Kratzer)

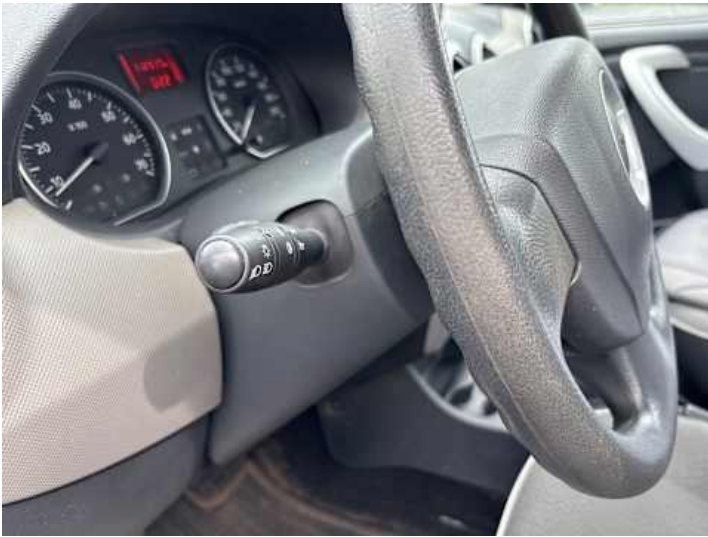
Innenraum (Tierhaare/Tiergeruch, Verschmutzung, Verschleiß)

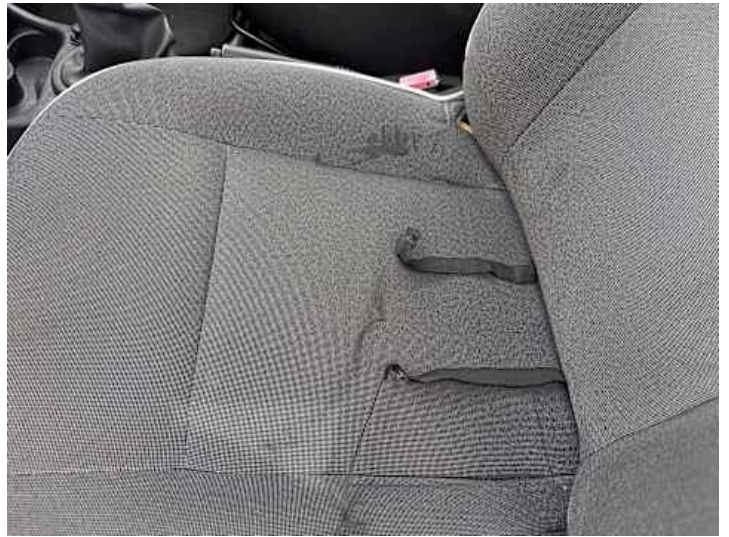
Innenraum (Tierhaare/Tiergeruch, Verschmutzung, Verschleiß)

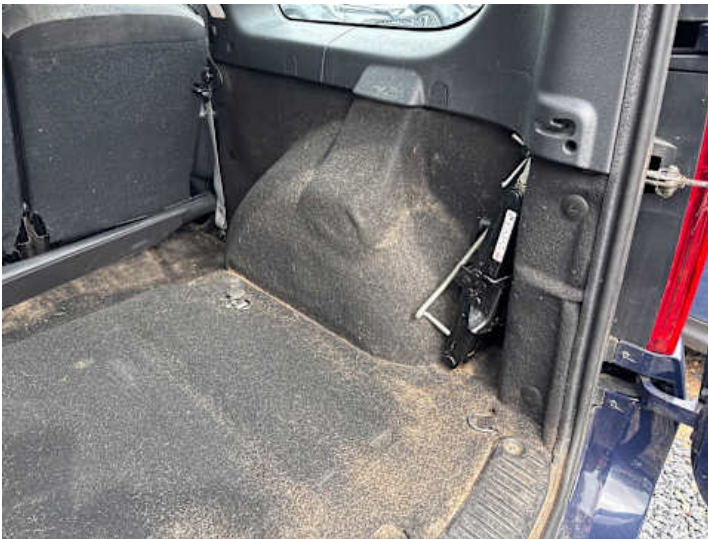
Innenraum (Tierhaare/Tiergeruch, Verschmutzung, Verschleiß)

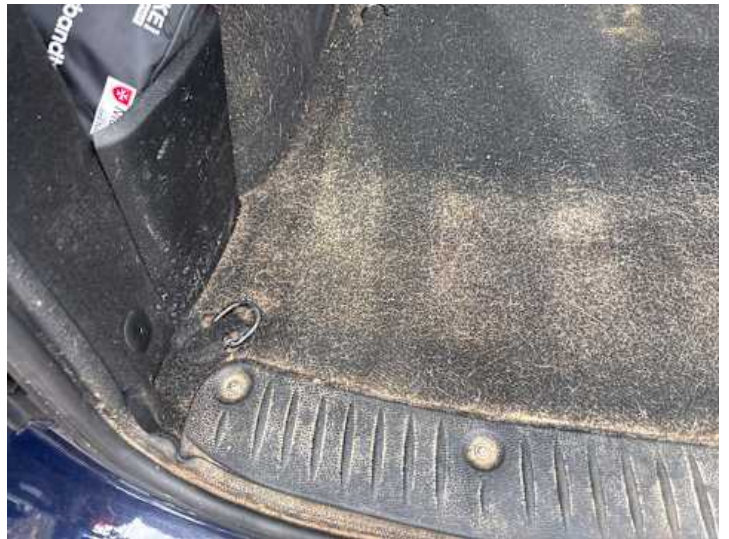
Innenraum (Tierhaare/Tiergeruch, Verschmutzung, Verschleiß)
