## Skoda Superb Exclusive

EZ 08/2014 | Kombi | Diesel | Schaltgetriebe | 227.377km

Fahrzeug aufgenommen am: 06.08.2026

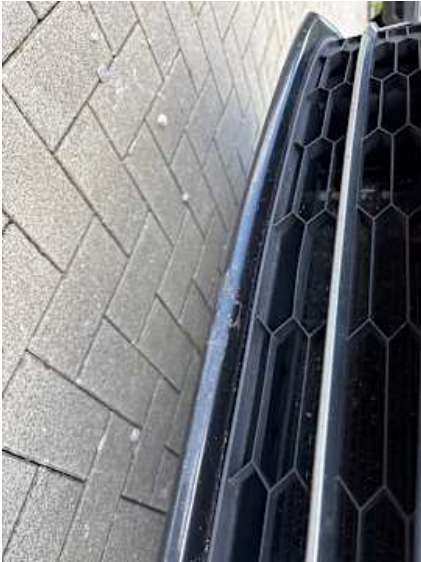
Stoßstange vorne (Kratzer)

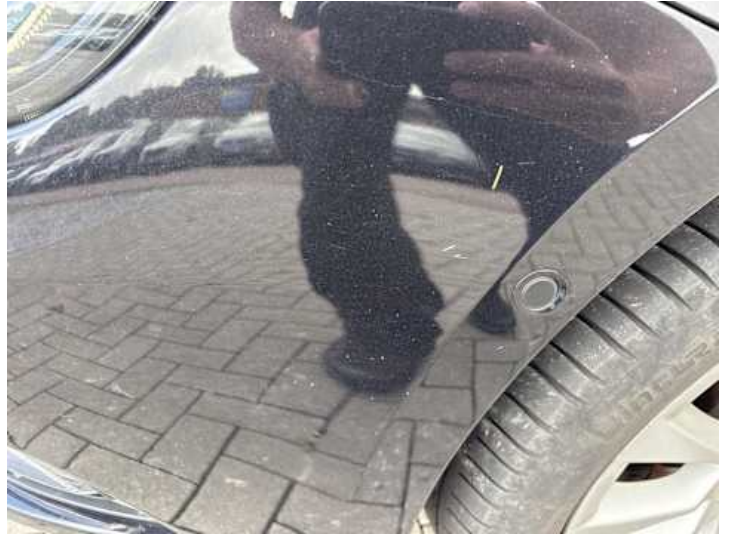
Stoßstange vorne (Kratzer)

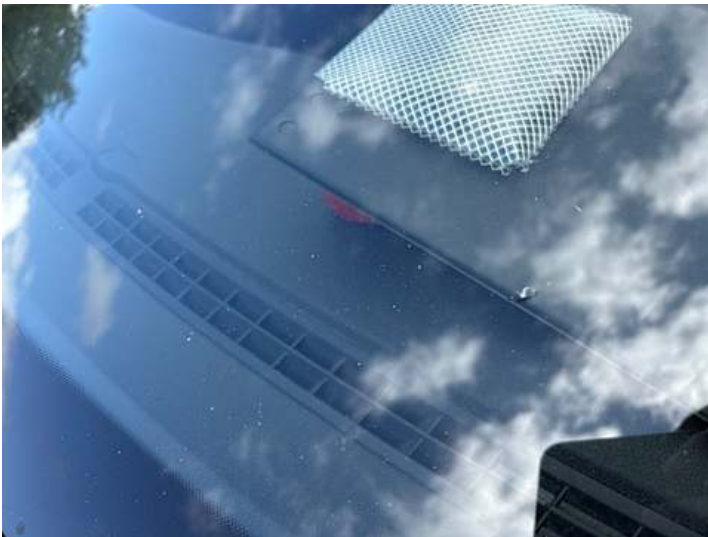
Windschutzscheibe (Steinschlag)

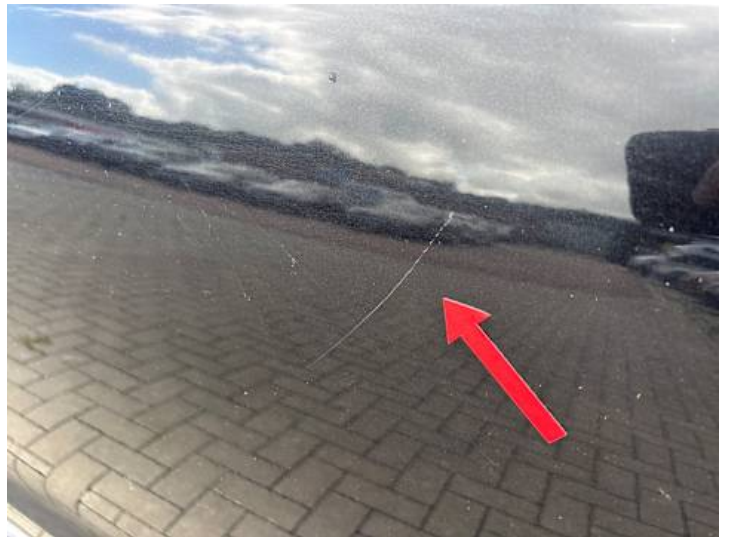
Türe hinten links (Kratzer)

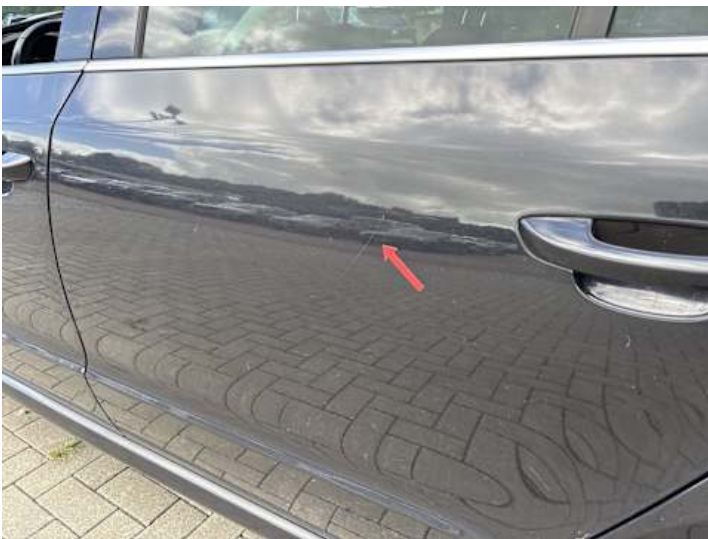
Türe hinten links (Kratzer)

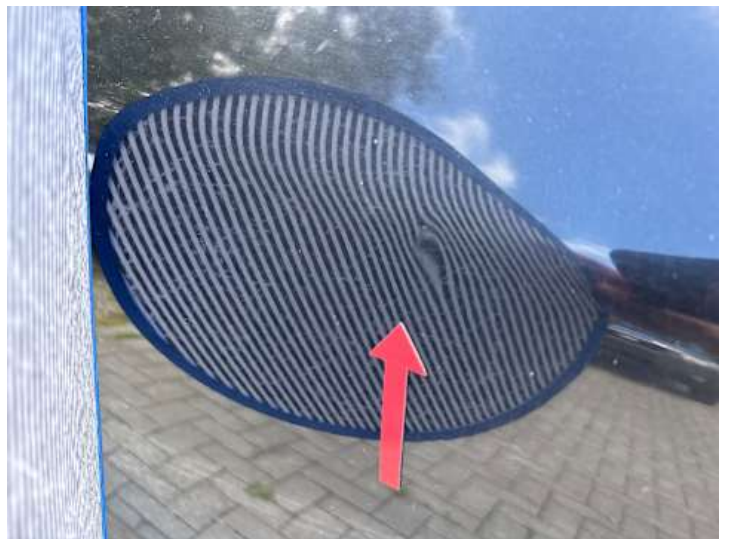
Türe hinten rechts (Kratzer, Delle)

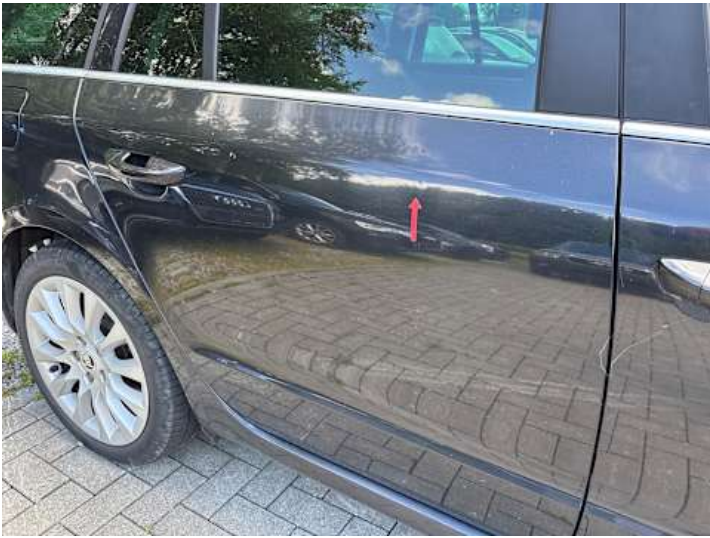
Türe hinten rechts (Kratzer, Delle)

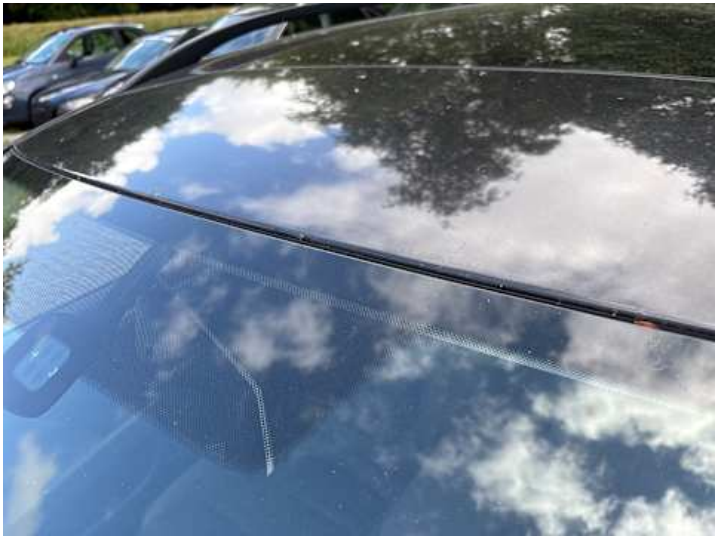
Dach (Rost, Steinschlag)

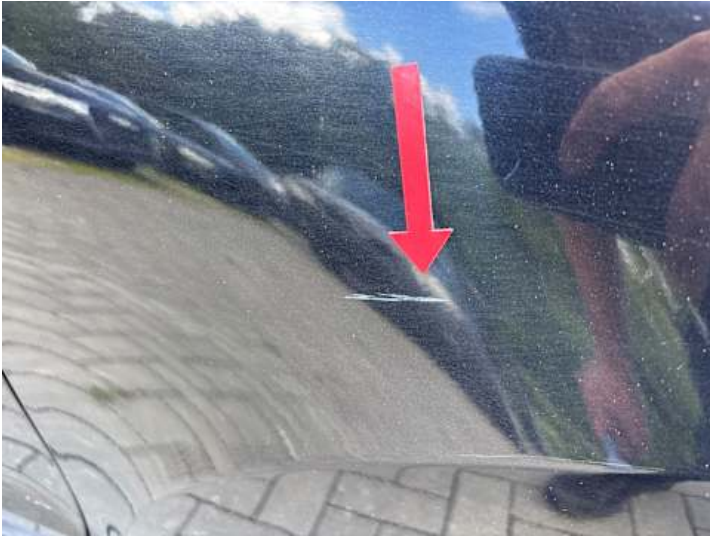
Kotflügel vorne rechts (Kratzer)

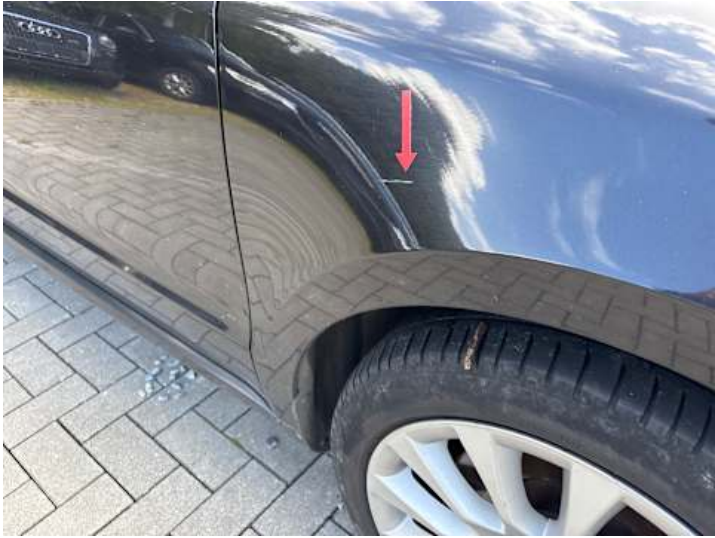
Kotflügel vorne rechts (Kratzer)

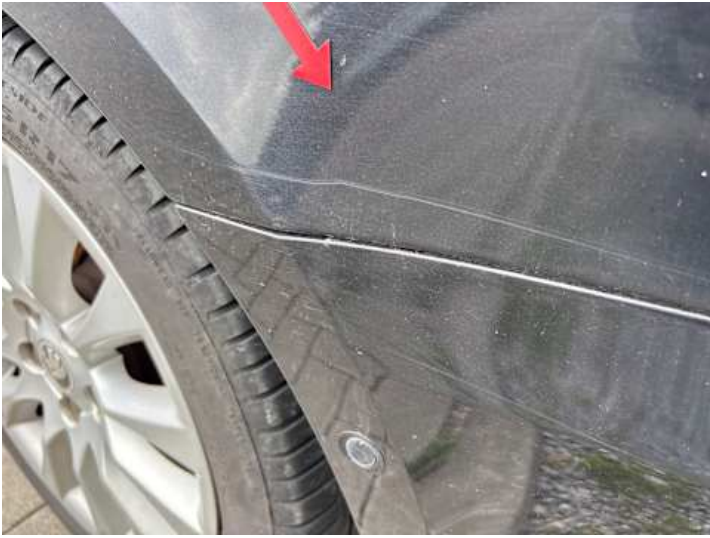
Seitenteil hinten links (Kratzer)

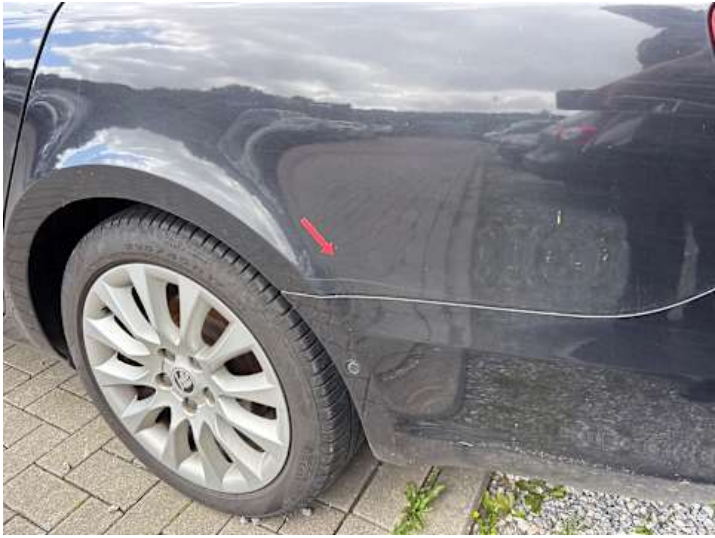
Seitenteil hinten links (Kratzer)

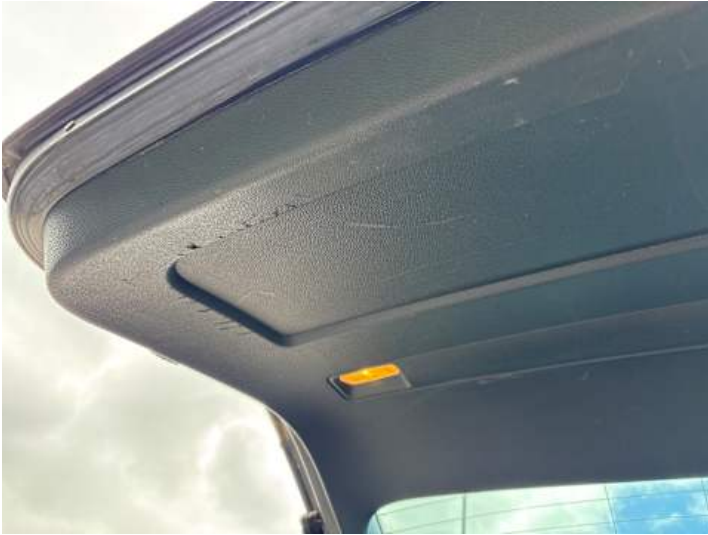
Innenraum (Kratzer)
