## Skoda Rapid Clever

EZ 02/2019 | Limousine | Benzin | Schaltgetriebe | 140.012km

Fahrzeug aufgenommen am: 05.08.2026

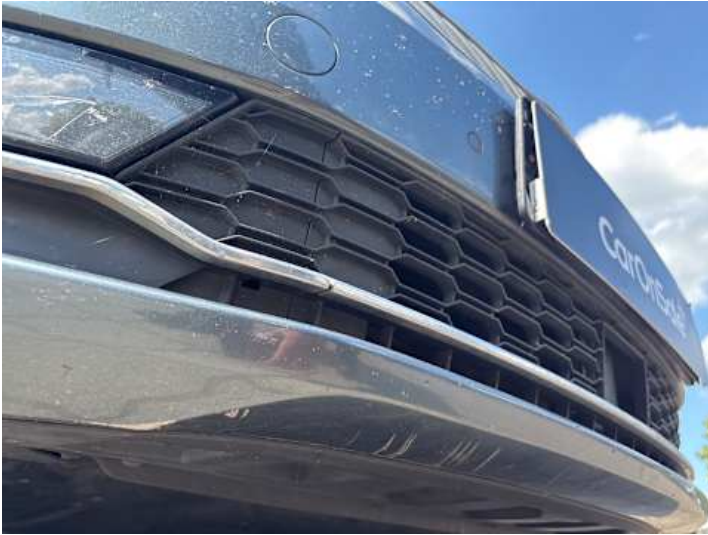
Stoßstange vorne (Kratzer)

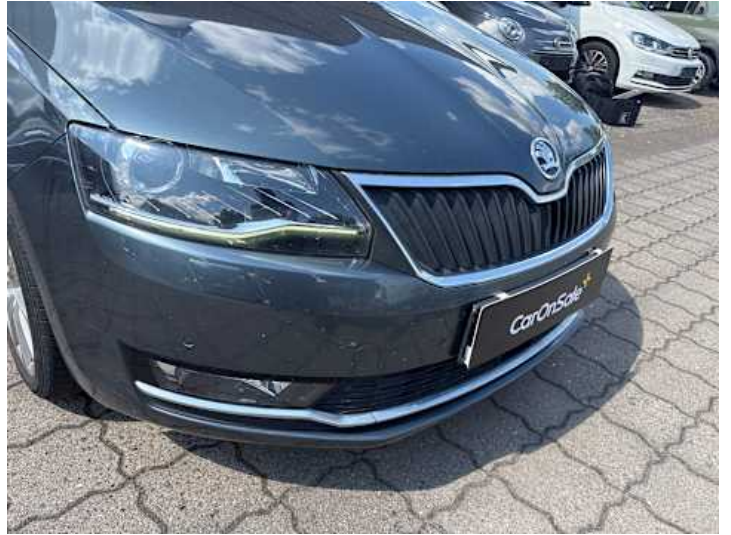
Stoßstange vorne (Kratzer)

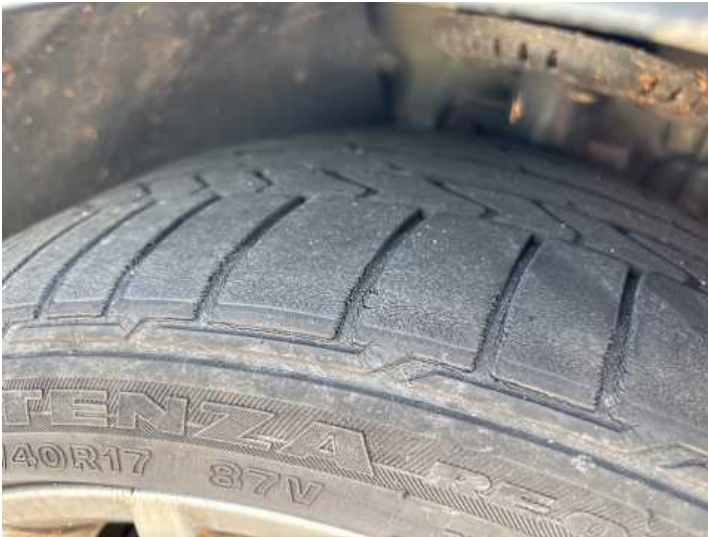
Rad (vehicle.damage-label.porous)

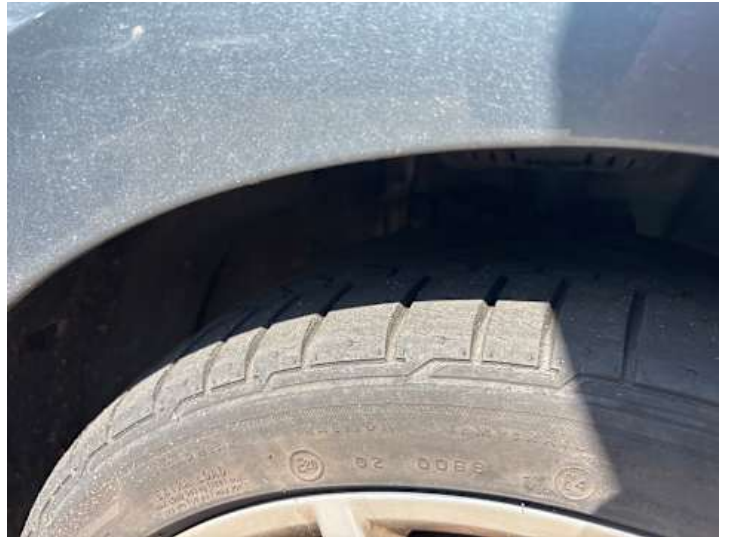
Rad (vehicle.damage-label.porous)

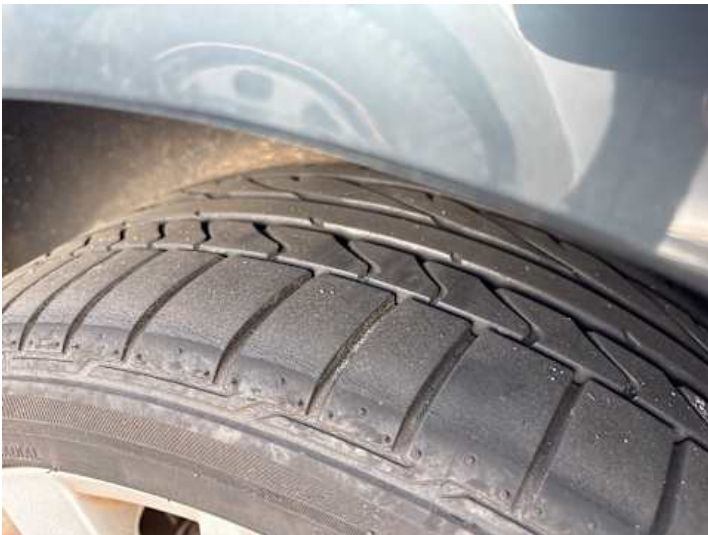
Rad (vehicle.damage-label.porous)

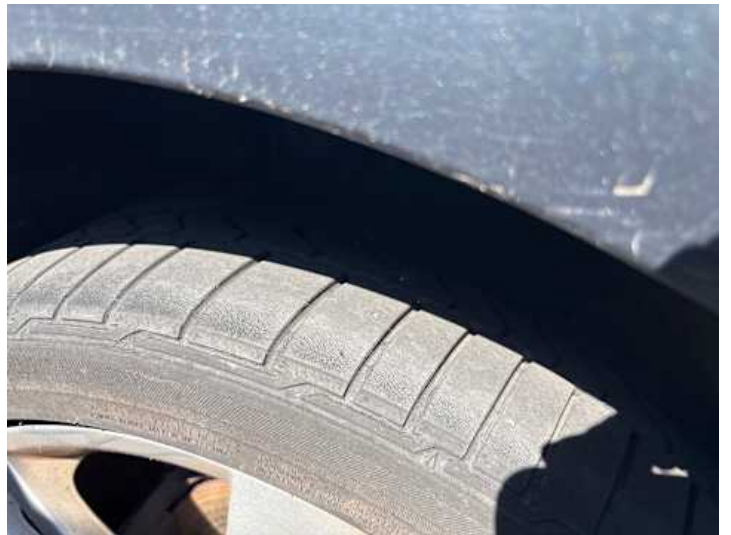
Rad (vehicle.damage-label.porous)

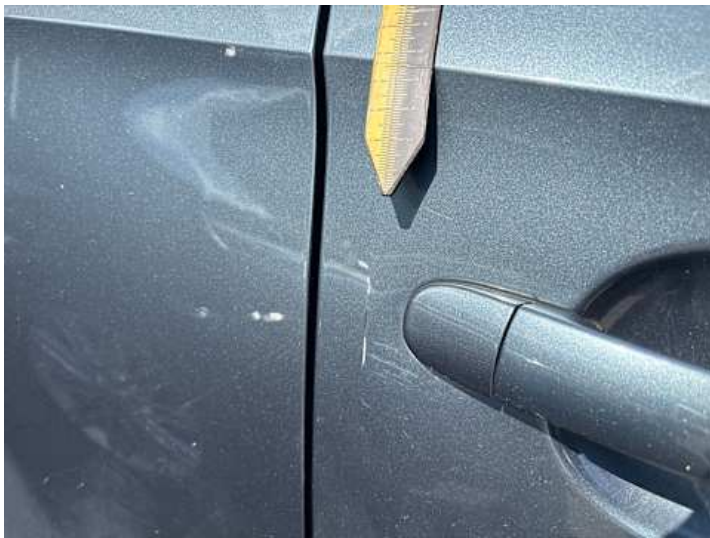
Beifahrertür (Verformung)

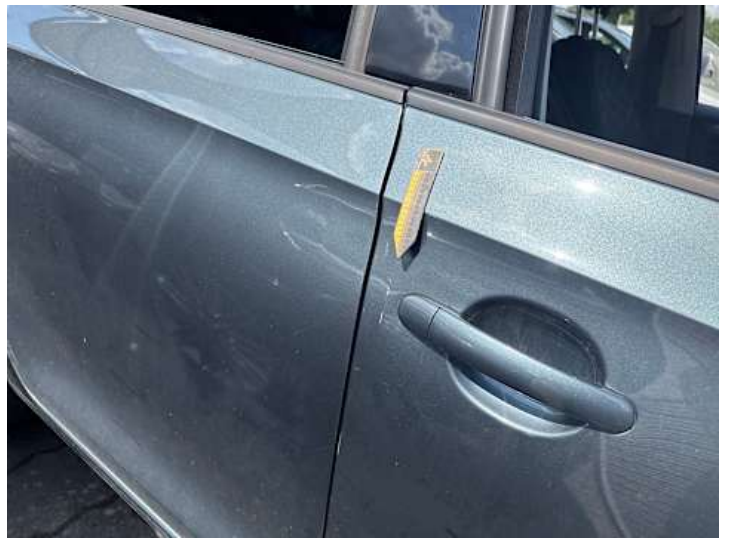
Beifahrertür (Verformung)

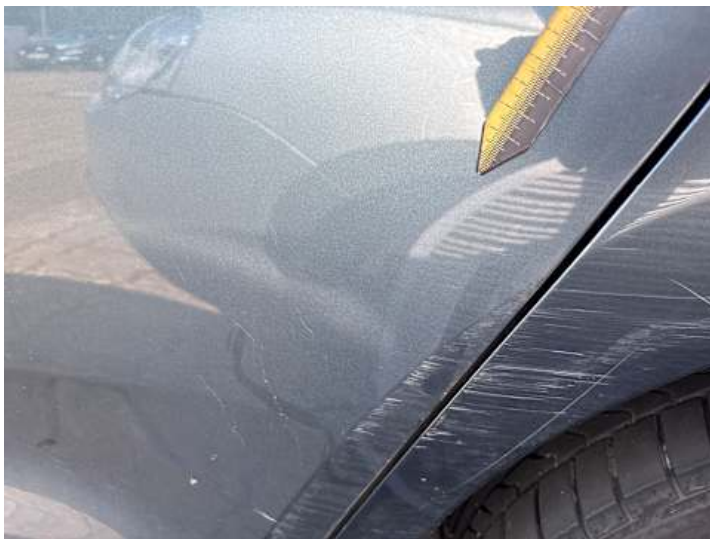
Türe hinten links (Kratzer)

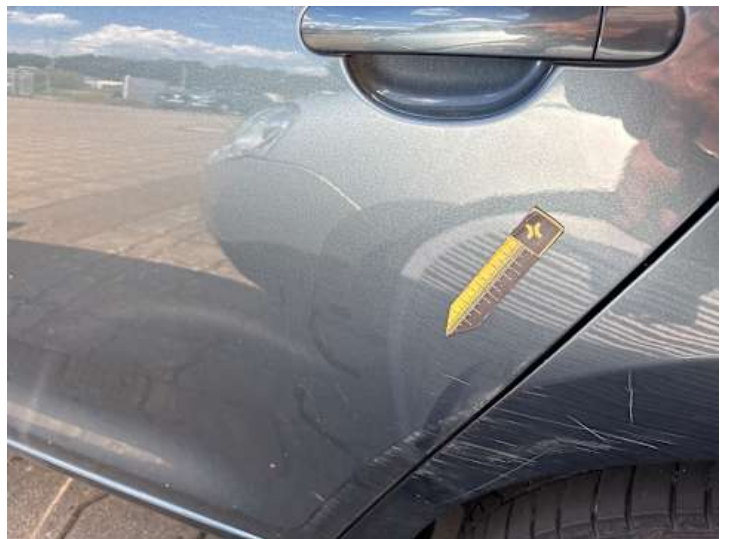
Türe hinten links (Kratzer)

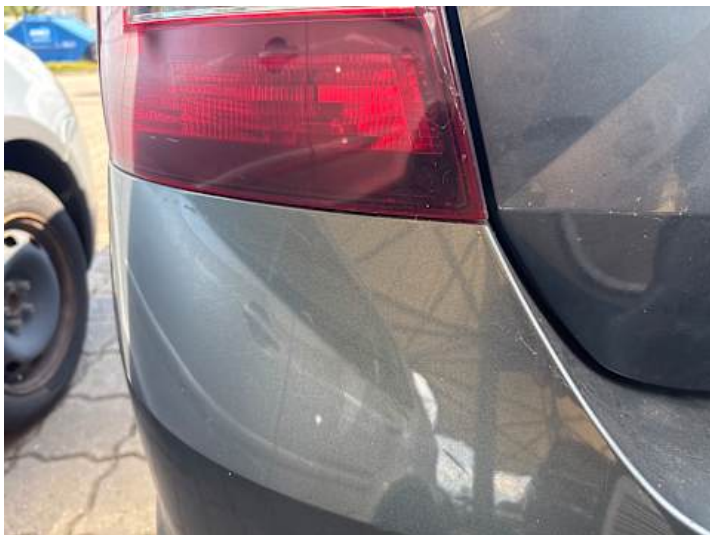
Stoßstange hinten (Kratzer)

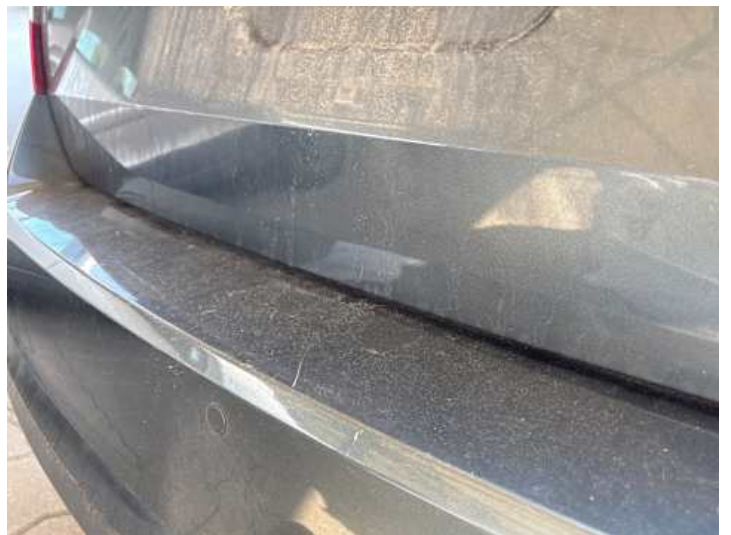
Stoßstange hinten (Kratzer)

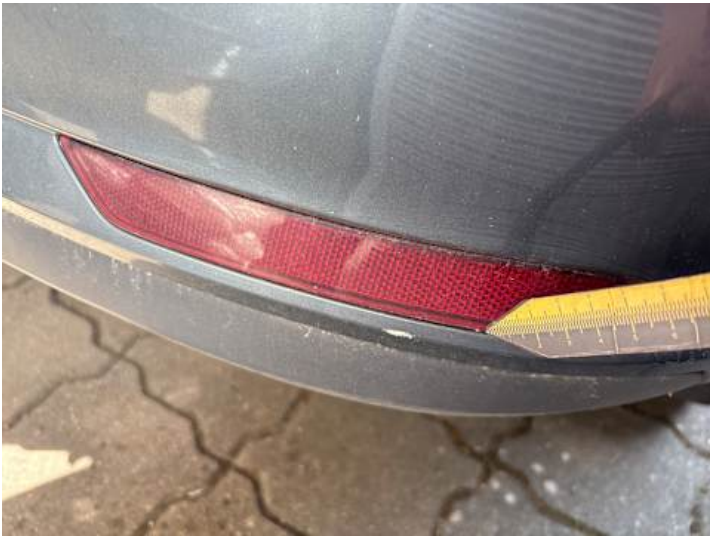
Stoßstange hinten (Kratzer)

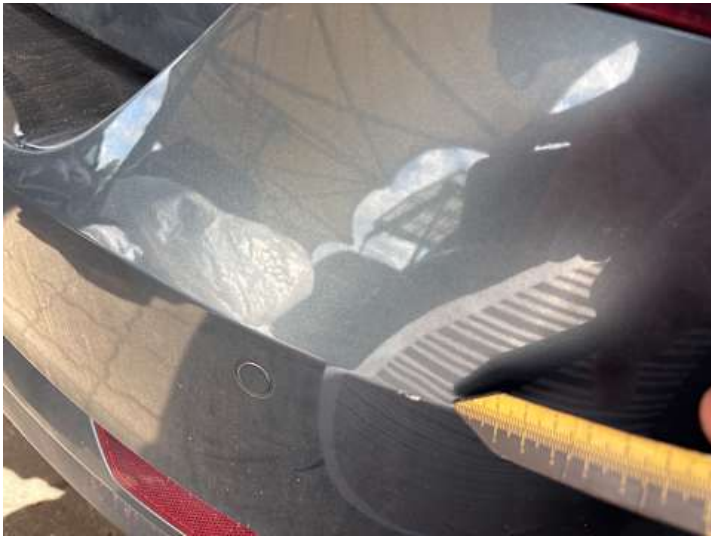
Stoßstange hinten (Kratzer)

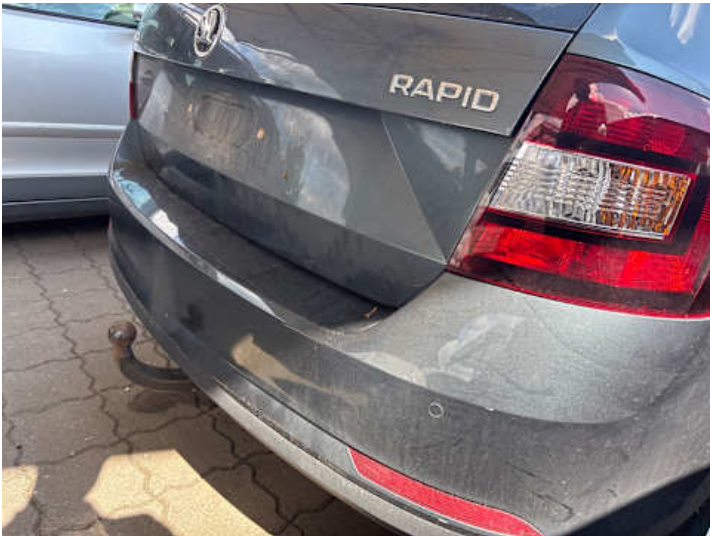
Stoßstange hinten (Kratzer)

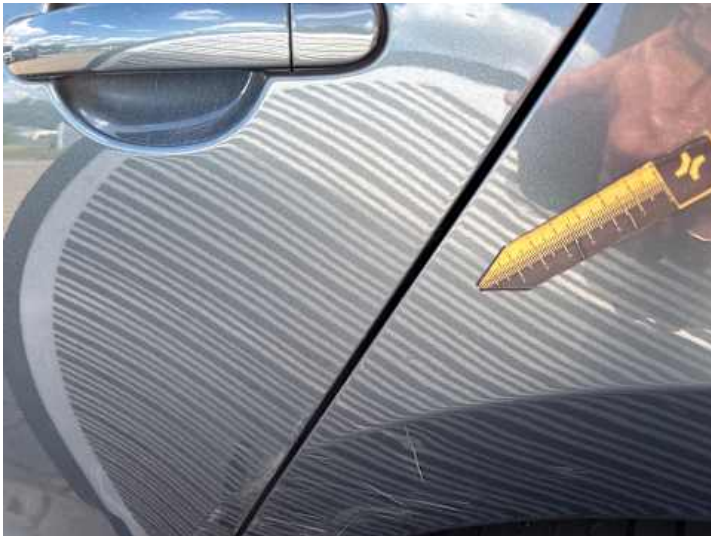
Seitenteil hinten links (Verformung)

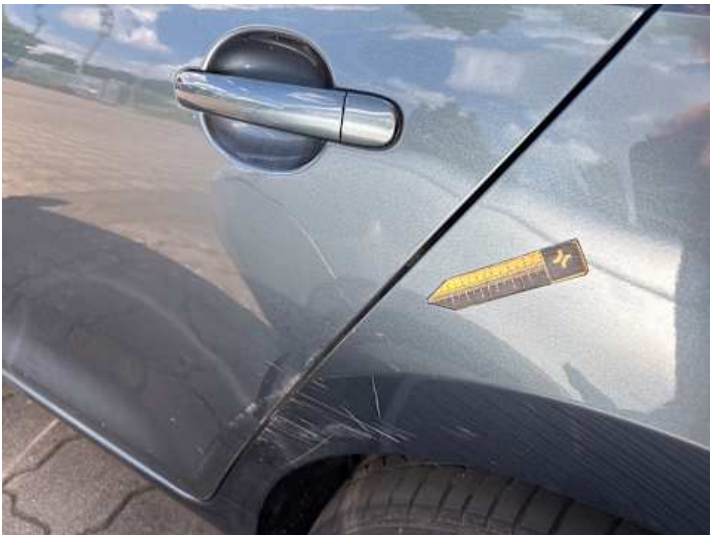
Seitenteil hinten links (Verformung)

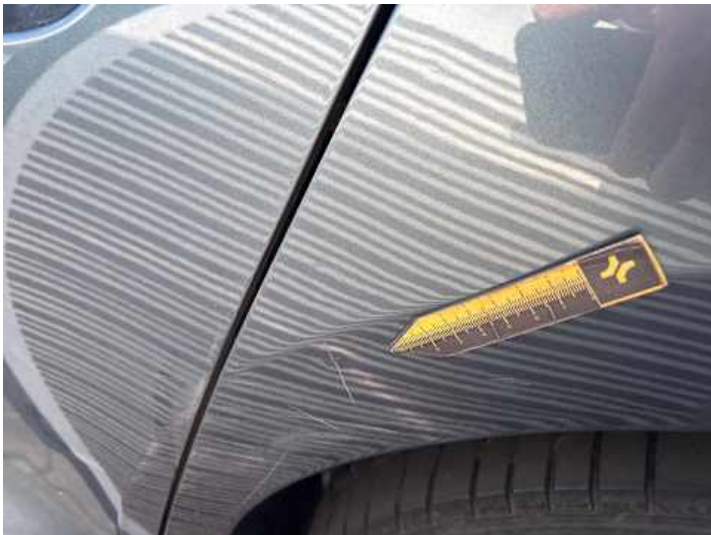
Seitenteil hinten links (Delle)

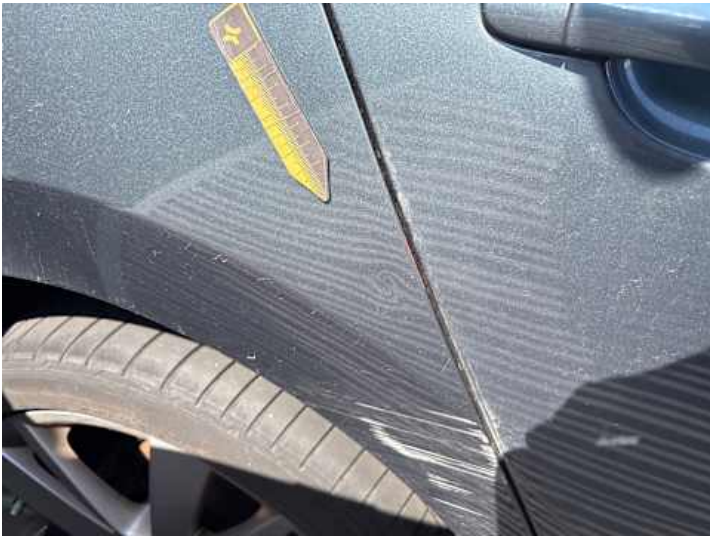
Seitenteil hinten rechts (Verformung)

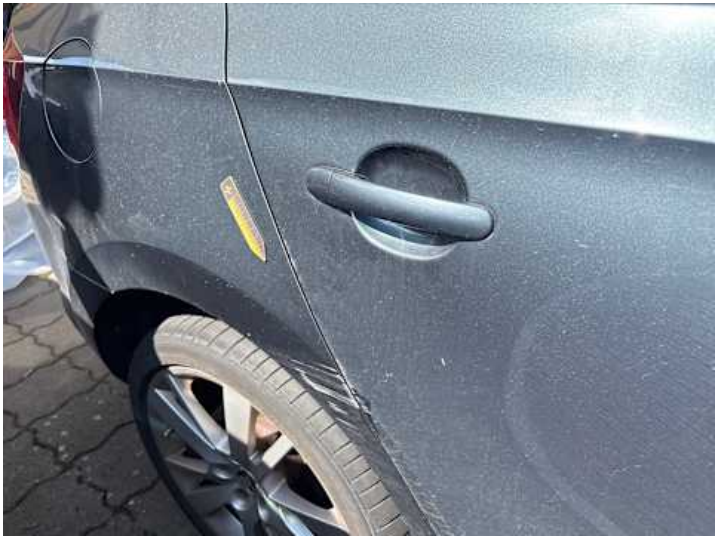
Seitenteil hinten rechts (Verformung)

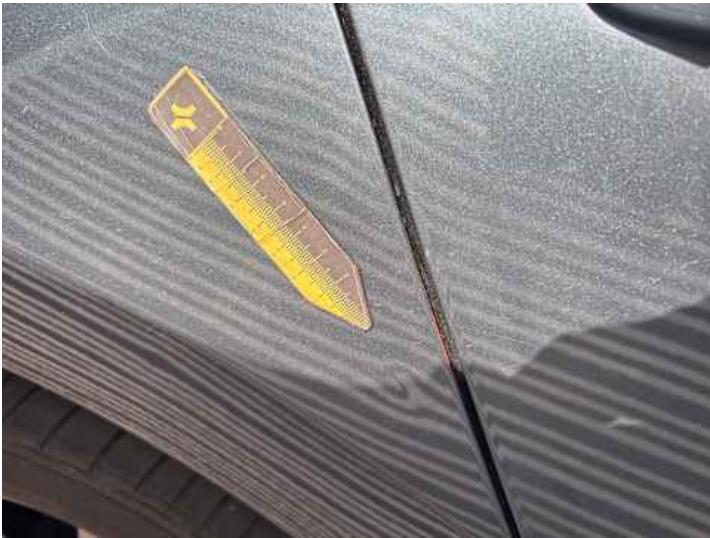
Seitenteil hinten rechts (Delle)

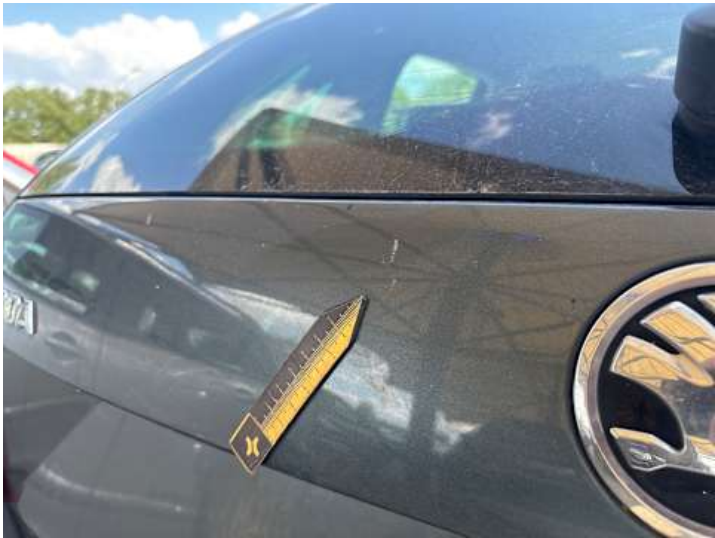
Heckklappe (Kratzer)

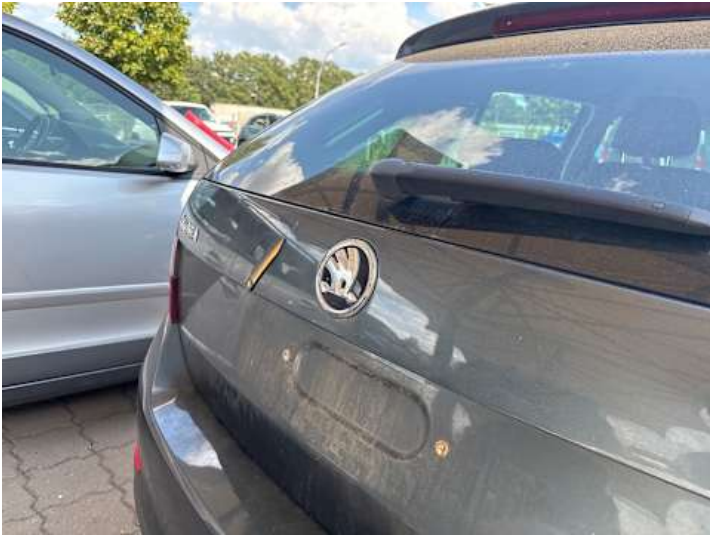
Heckklappe (Kratzer)

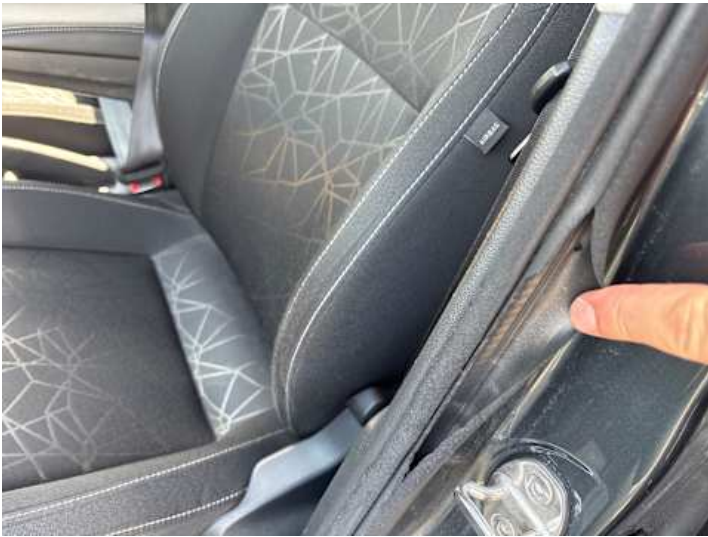
Innenraum (Riss/Bruch)

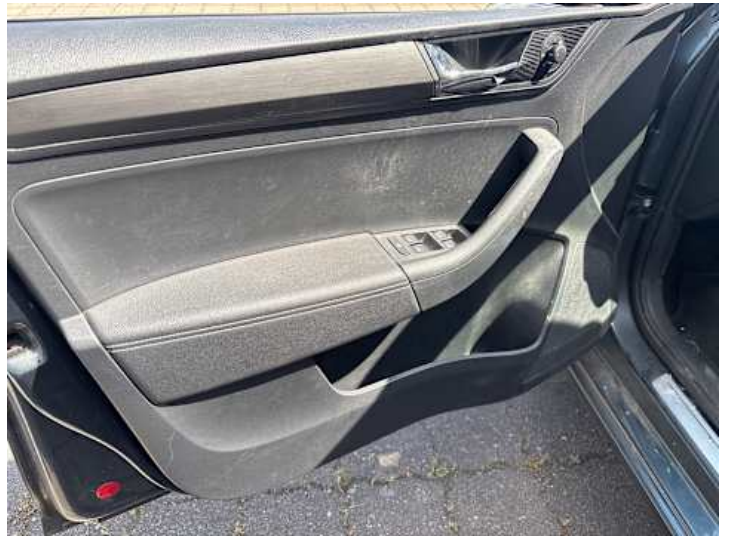
Innenraum (Verschmutzung)

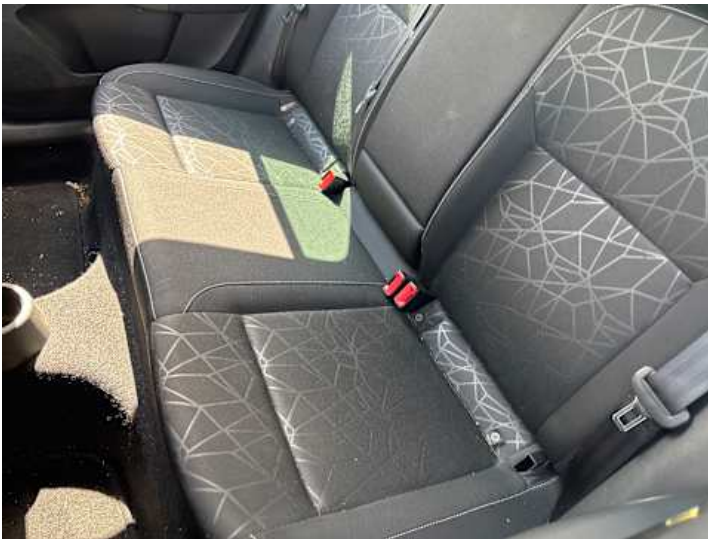
Innenraum (Verschmutzung)

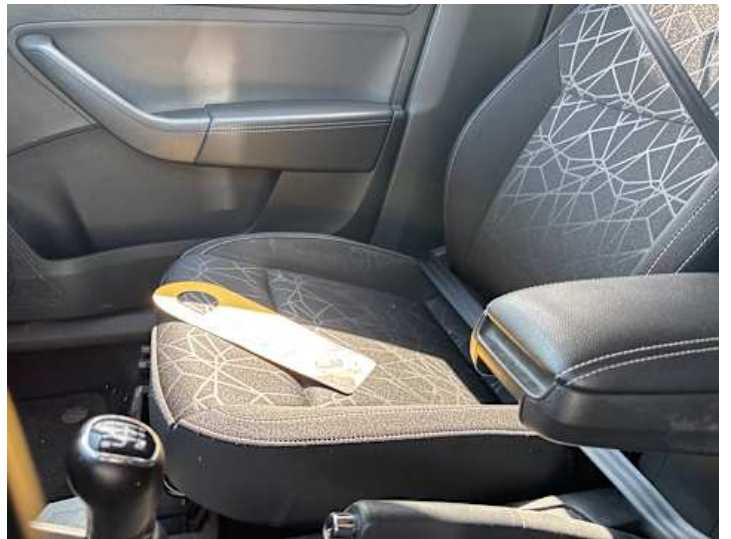
Innenraum (Verschmutzung)

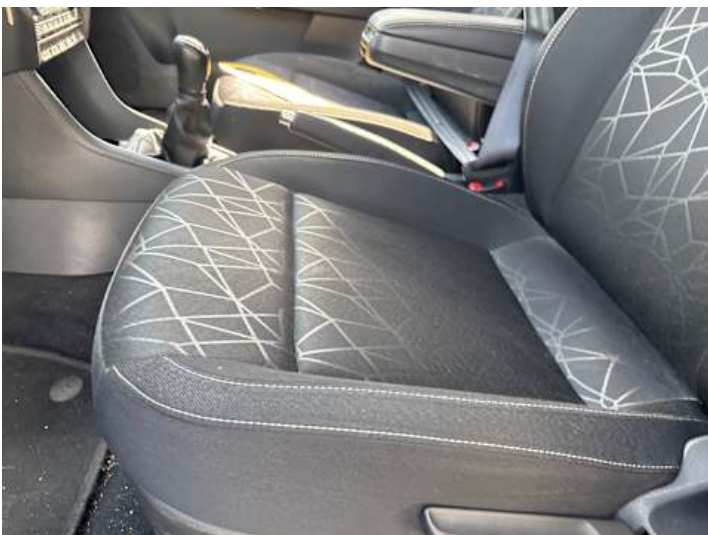
Innenraum (Verschmutzung)
