## Mercedes-Benz 116 CDI RWD lang PRO

EZ 04/2025 | Van | Diesel | Automatikgetriebe | 42.448km  
Besteuerung: Regelbesteuert (Deutschland)  
Fahrzeugstandort: 31\*\*\*  
Fahrzeug aufgenommen am: 05.08.2026

# Technischer Zustand

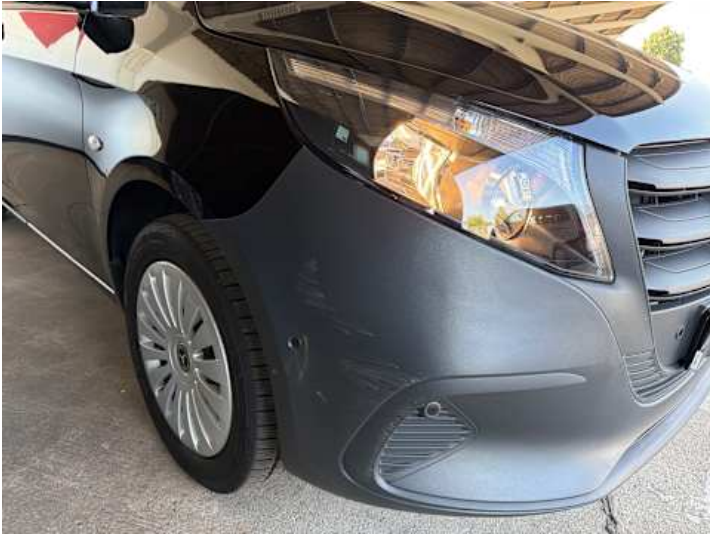
Stoßstange vorne (Kratzer)

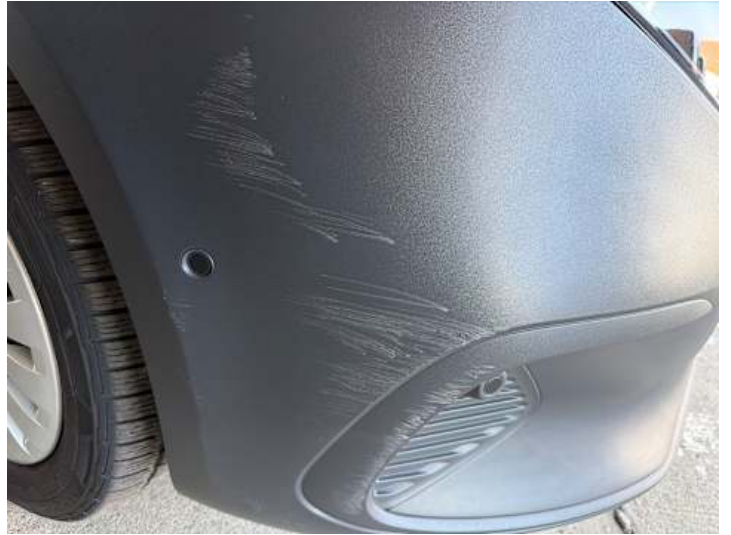
Stoßstange vorne (Kratzer)

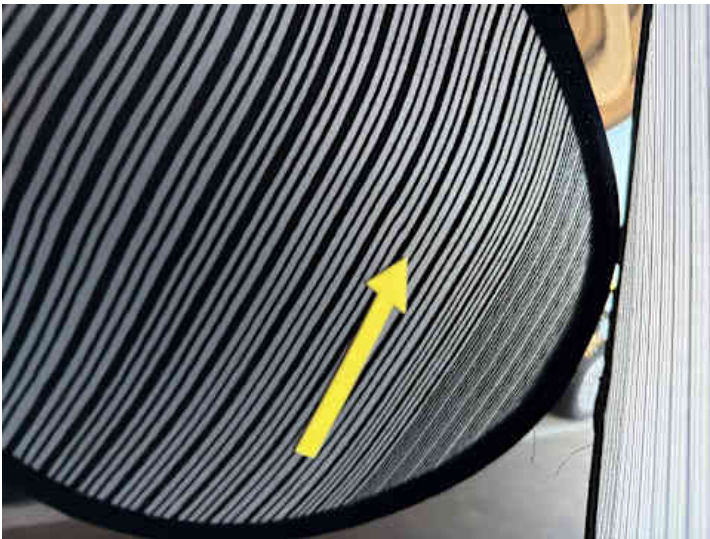
Türe hinten rechts (Delle)
