## Renault Clio YAHOO!

EZ 11/2012 | Limousine | Benzin | Schaltgetriebe | 146.538km

Fahrzeug aufgenommen am: 30.07.2026

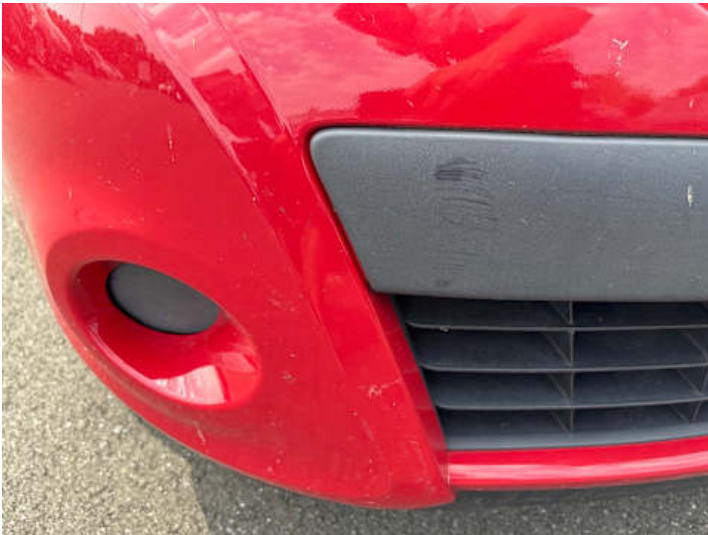
Stoßstange vorne (Kratzer)

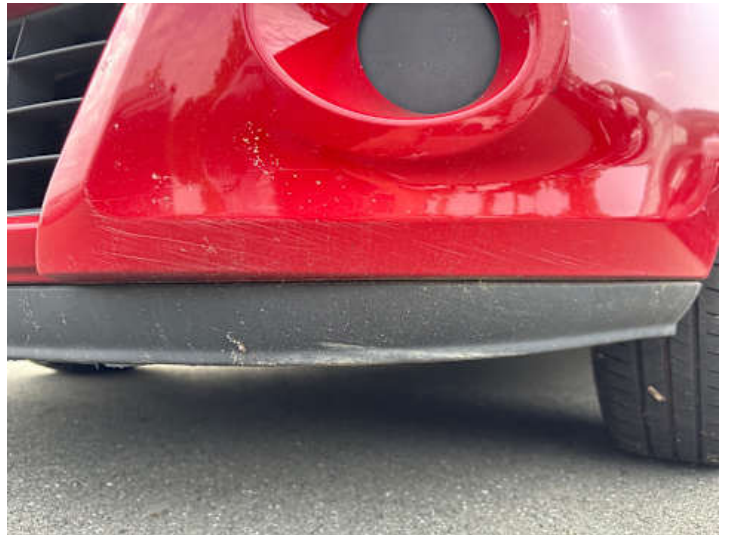
Stoßstange vorne (Kratzer)

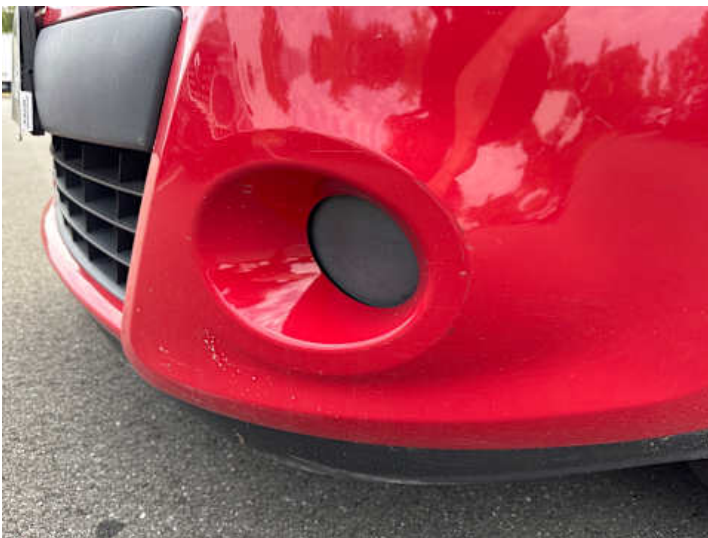
Stoßstange vorne (Kratzer)

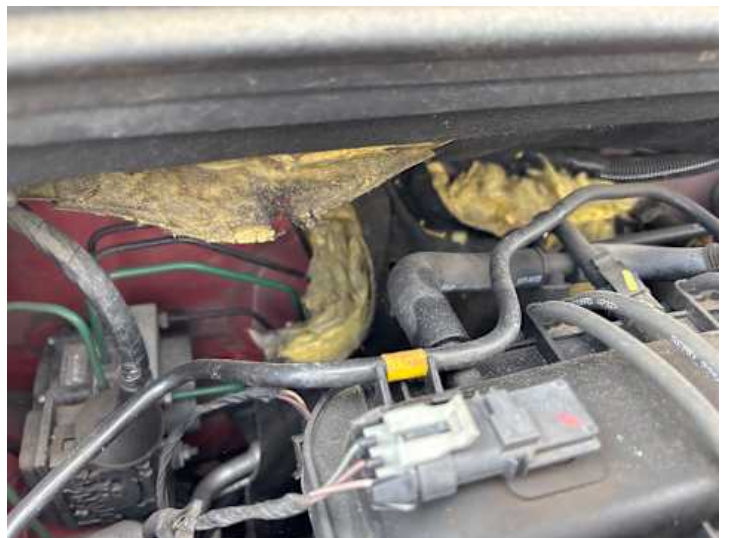
Motorhaube (Anderer Schaden, Riss/Bruch): Tier

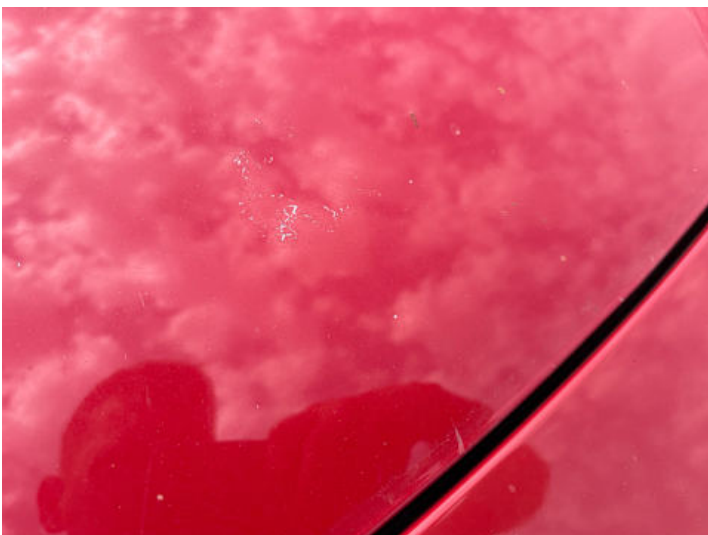
Motorhaube (Kratzer, Lackschaden)

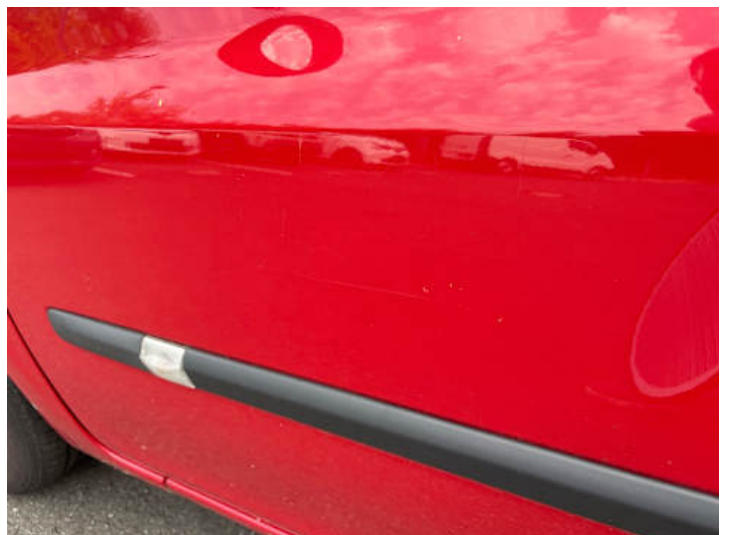
Fahrtür (Kratzer)

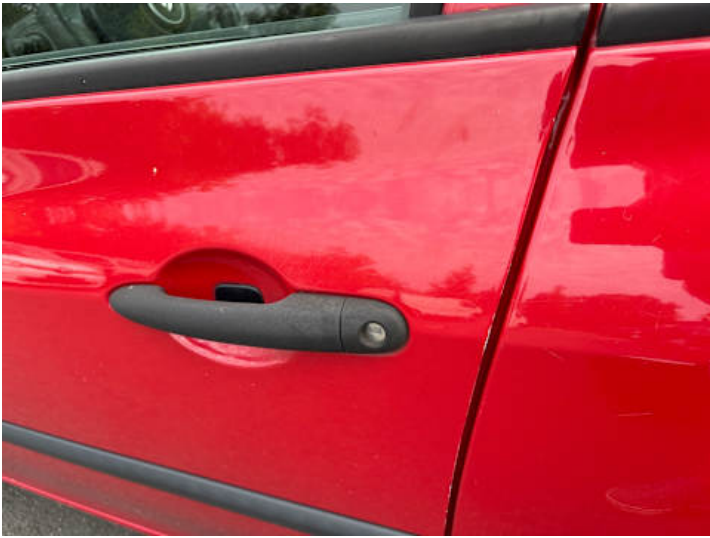
Fahrtür (Kratzer)

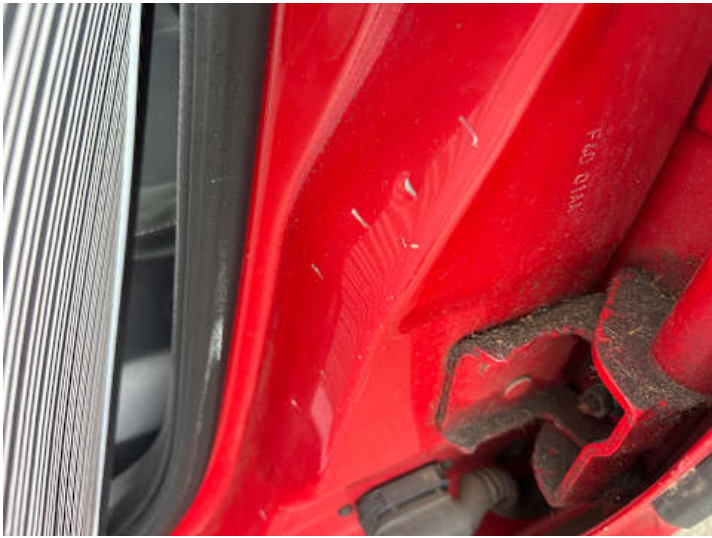
Fahrtür (Delle, Kratzer)

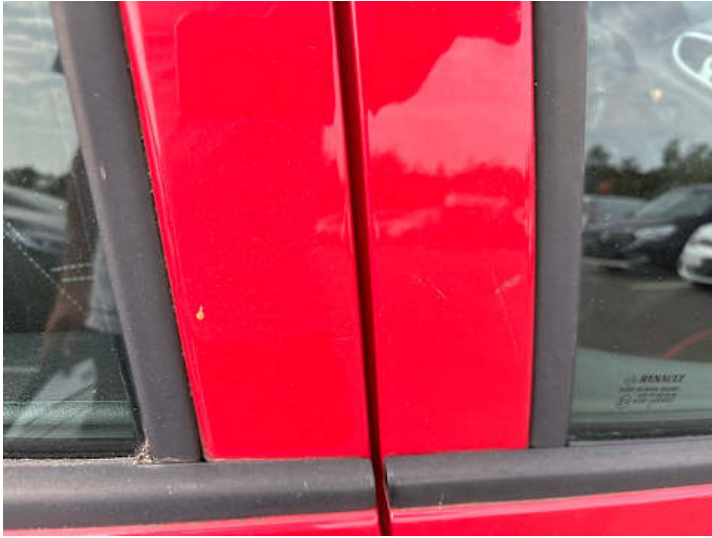
Beifahrtür (Kratzer)

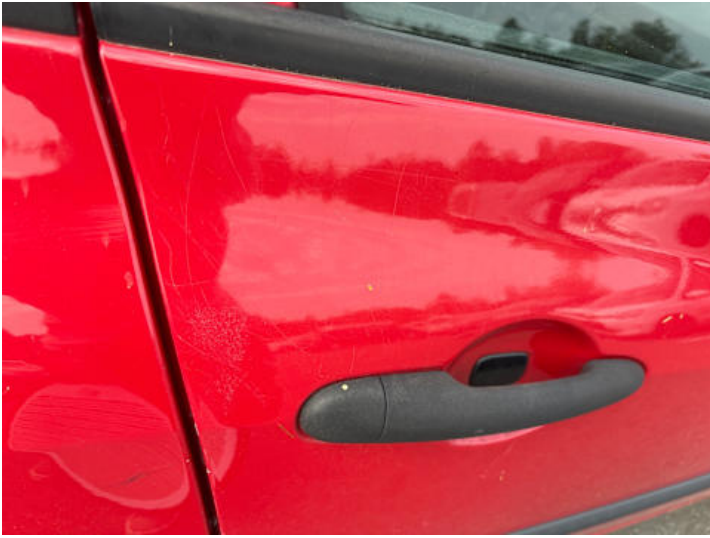
Beifahrtür (Kratzer)

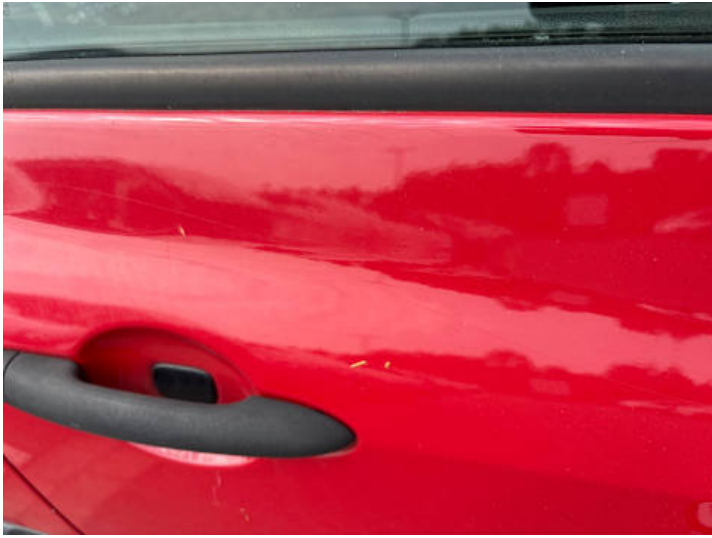
Beifahrtür (Kratzer)

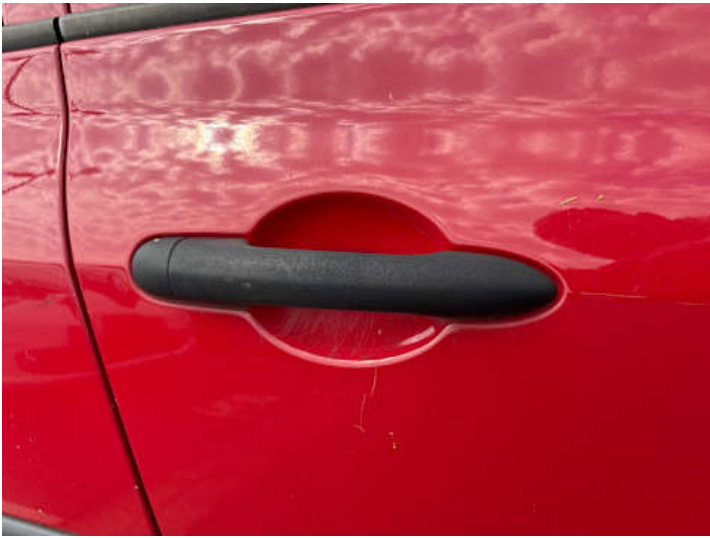
Beifahrertür (Kratzer)

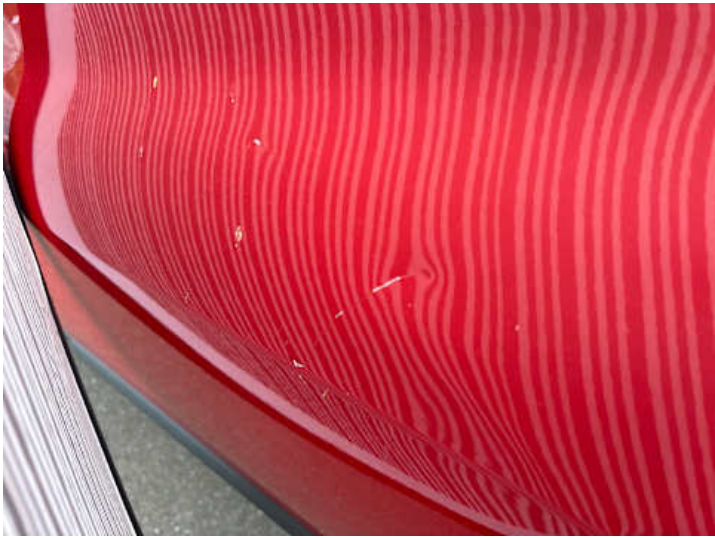
Türe hinten links (Kratzer, Delle)

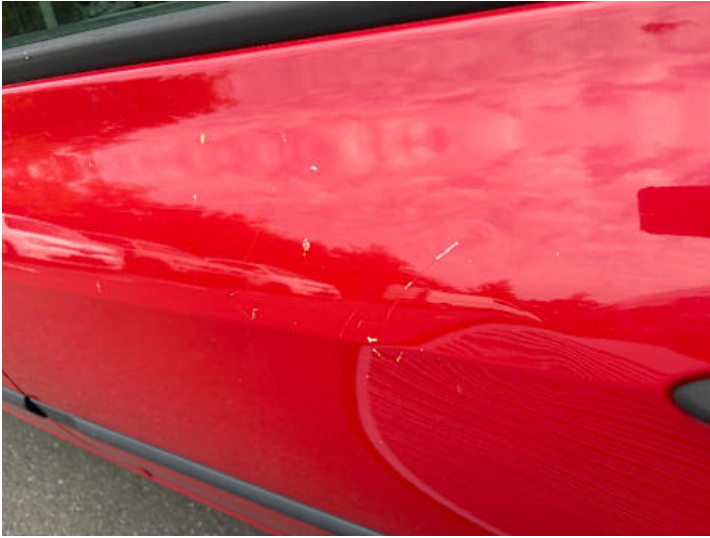
Türe hinten links (Kratzer, Delle)

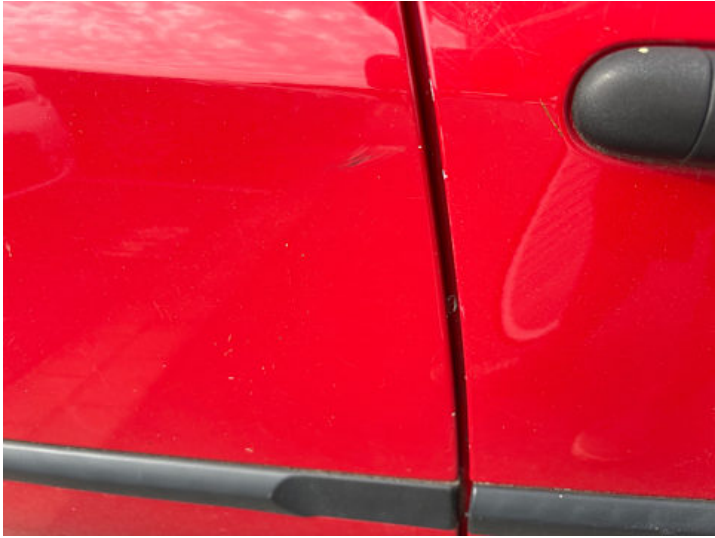
Türe hinten rechts (Kratzer)

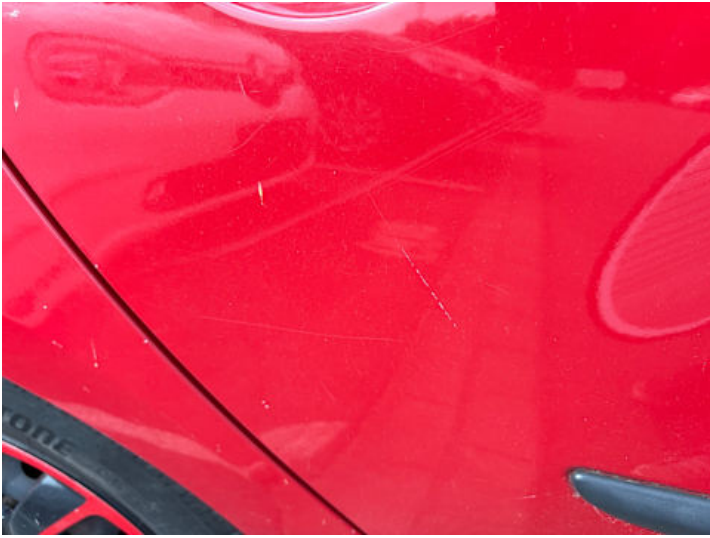
Türe hinten rechts (Kratzer)

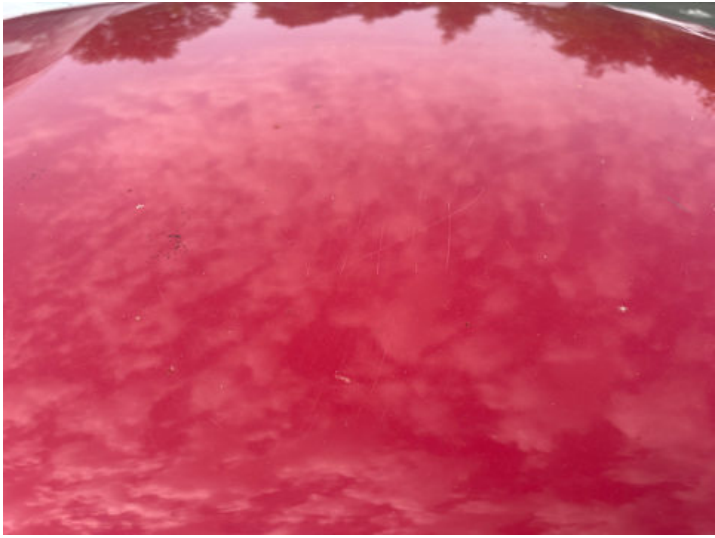
Dach (Kratzer)

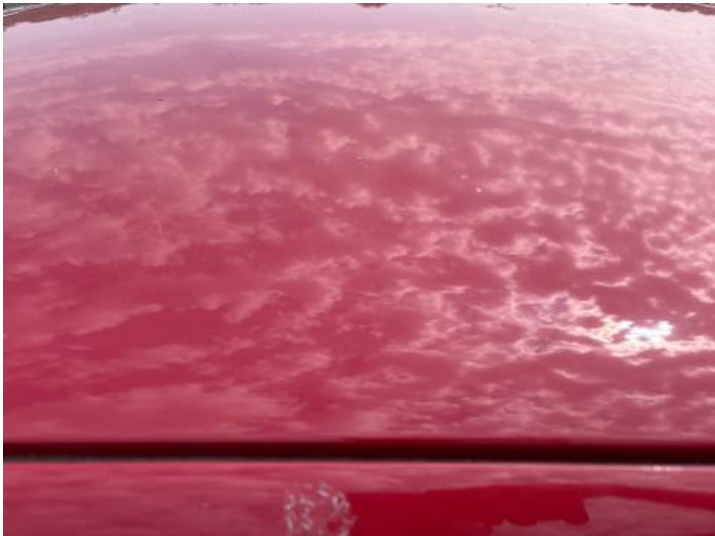
Dach (Kratzer)

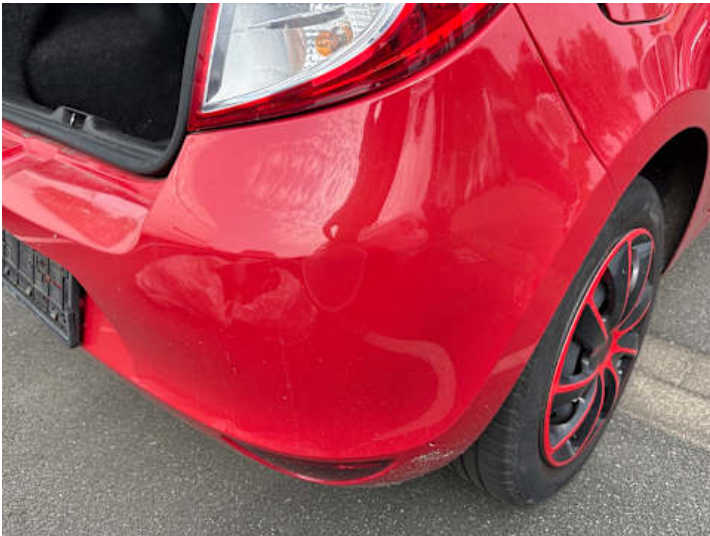
Stoßstange hinten (Kratzer, Lackschaden)

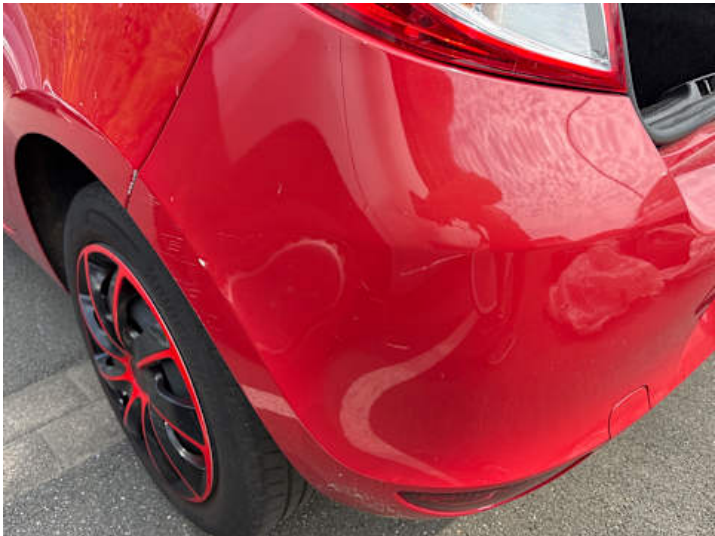
Stoßstange hinten (Kratzer, Lackschaden)

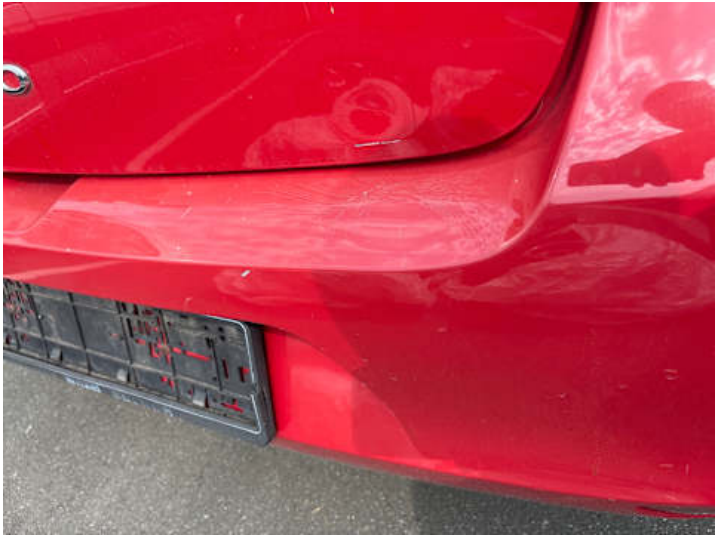
Stoßstange hinten (Kratzer, Lackschaden)

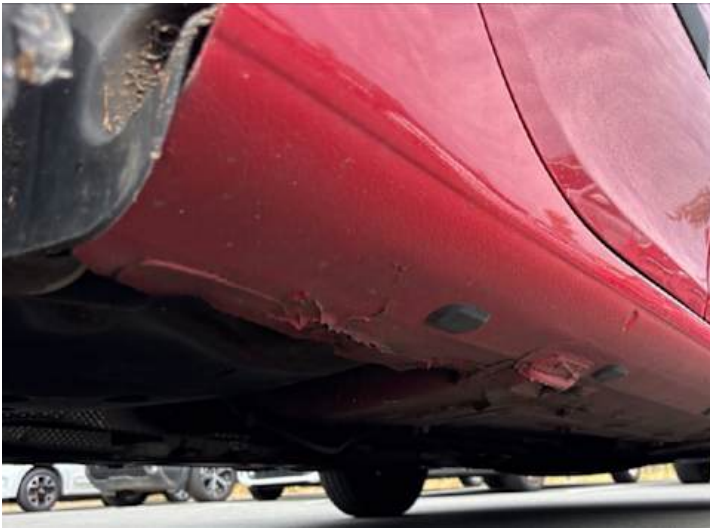
Schweller rechts (Verformung, Lackschaden)

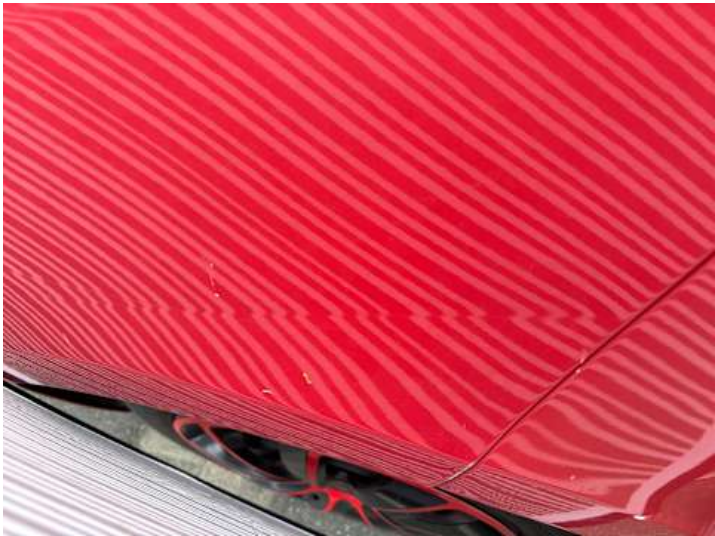
Seitenteil hinten links (Kratzer, Delle)

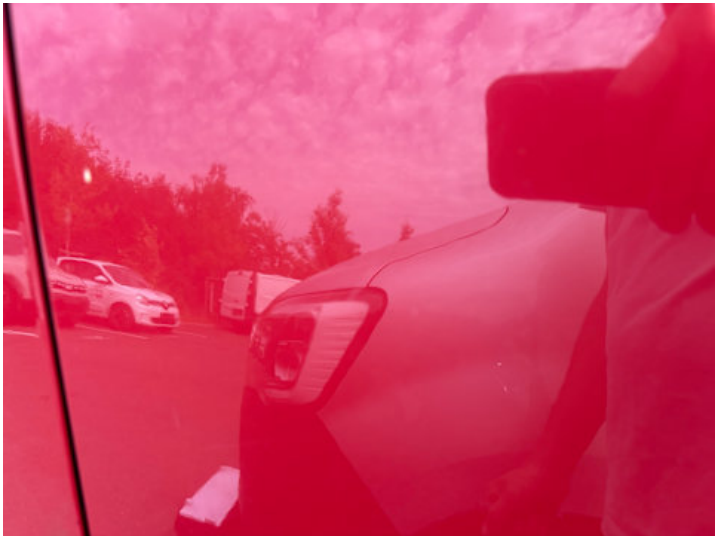
Seitenteil hinten links (Kratzer)

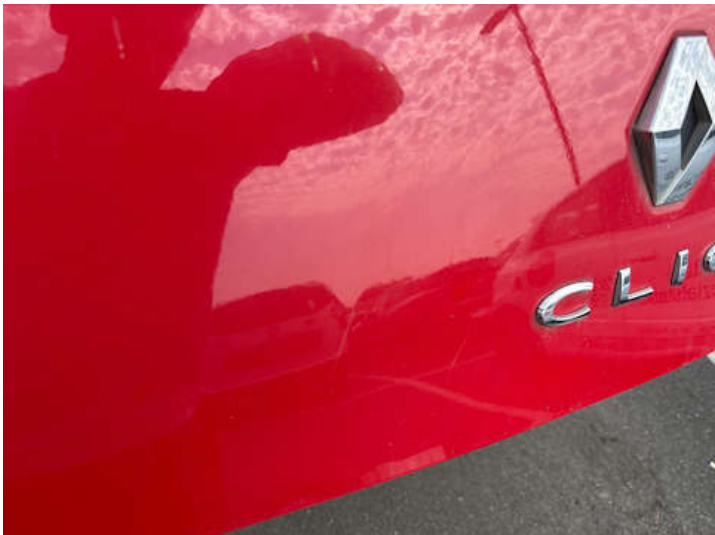
Heckklappe (Delle, Kratzer)

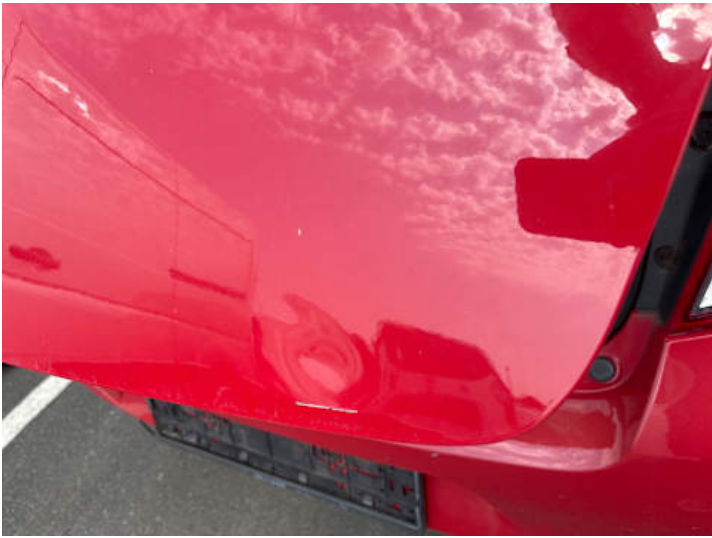
Heckklappe (Delle, Kratzer)

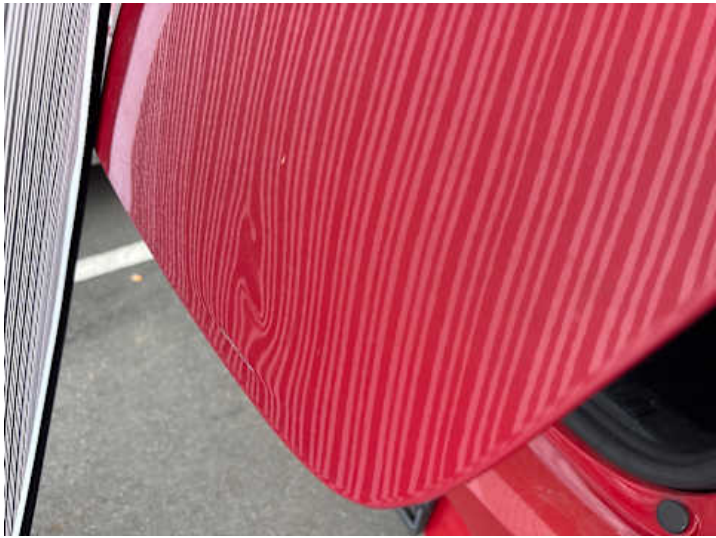
Heckklappe (Delle, Kratzer)

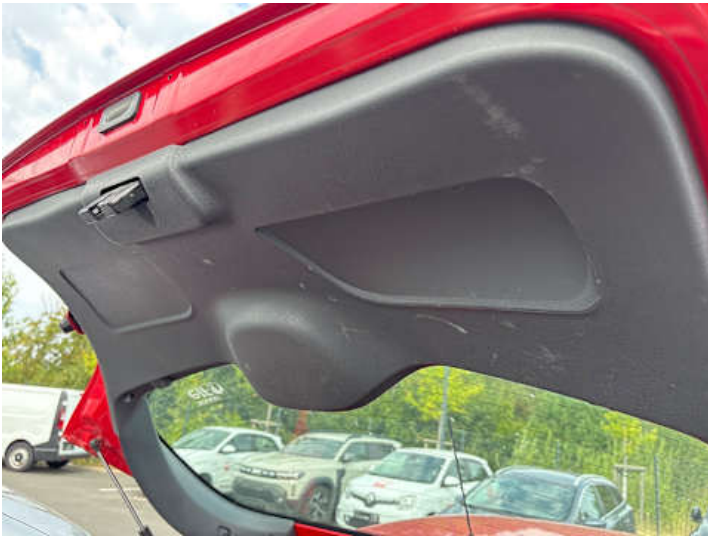
Innenraum (Diverse Schäden, Kratzer, Verschmutzung)

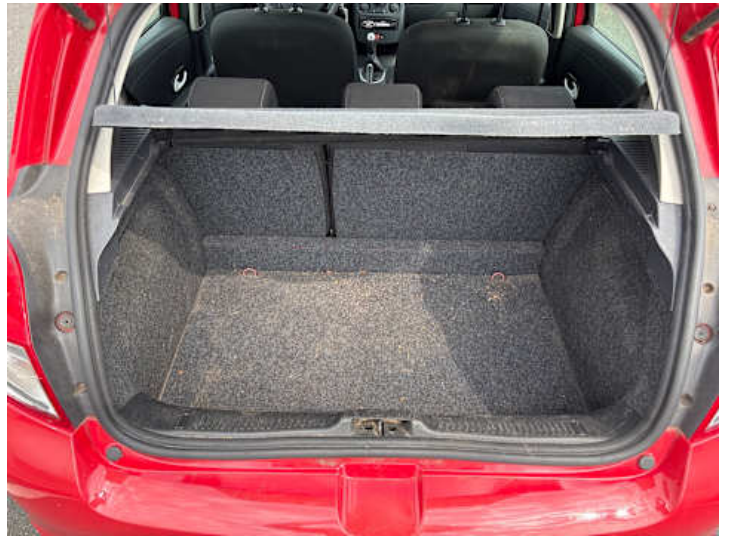
Innenraum (Diverse Schäden, Kratzer, Verschmutzung)

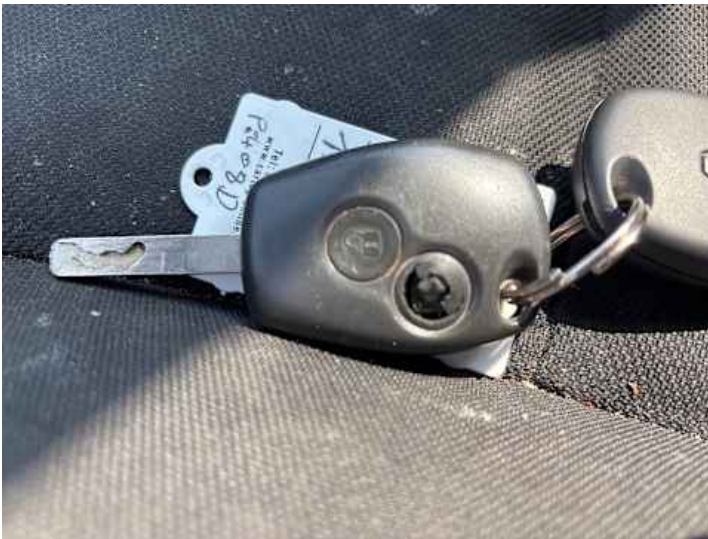
Innenraum (Riss/Bruch)

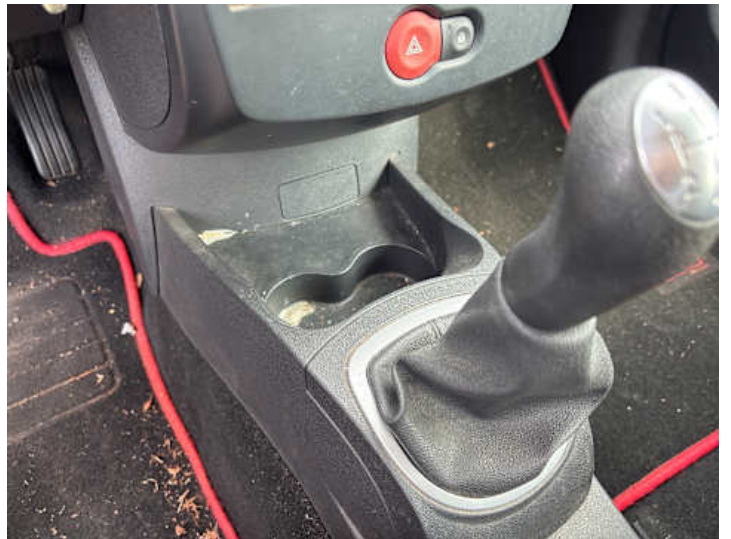
Innenraum (Verschmutzung)

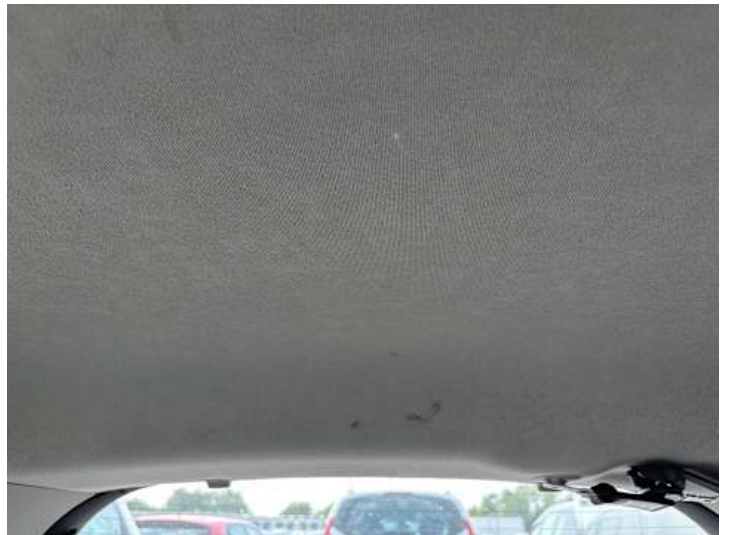
Innenraum (Verschmutzung)

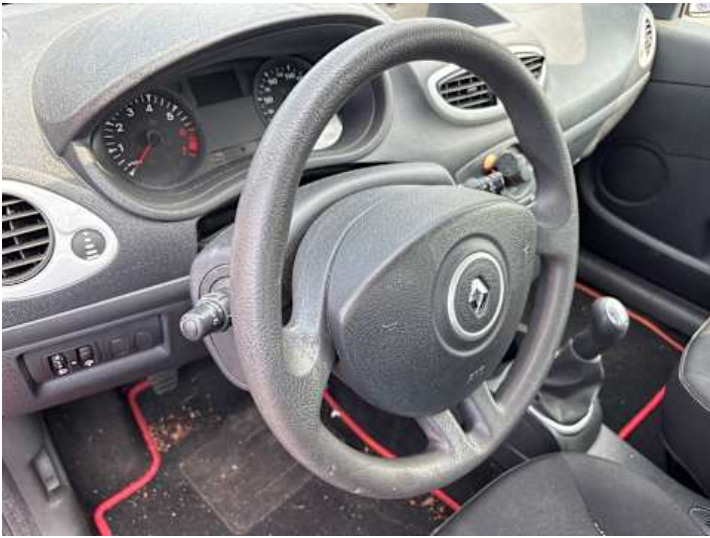
Innenraum (Diverse Schäden, Verschmutzung)

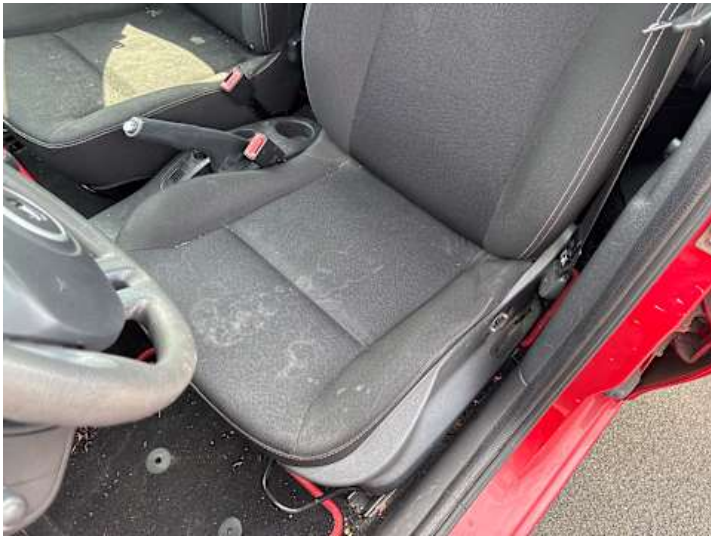
Innenraum (Diverse Schäden, Verschmutzung)

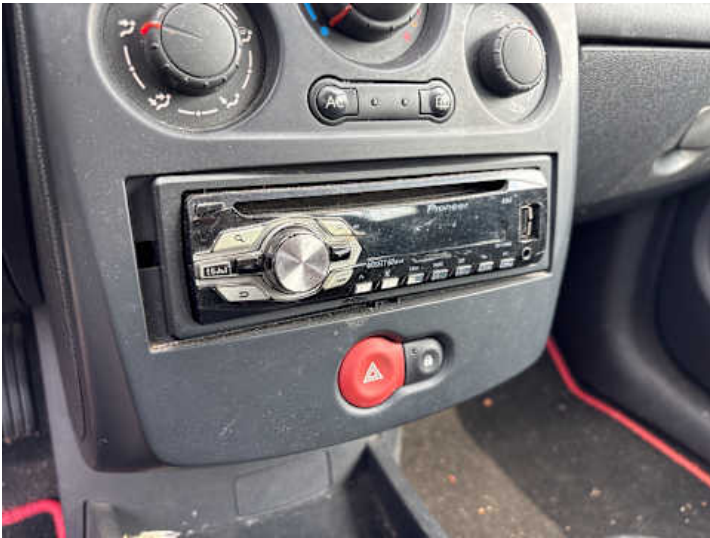
Innenraum (Anderer Schaden): Nicht original

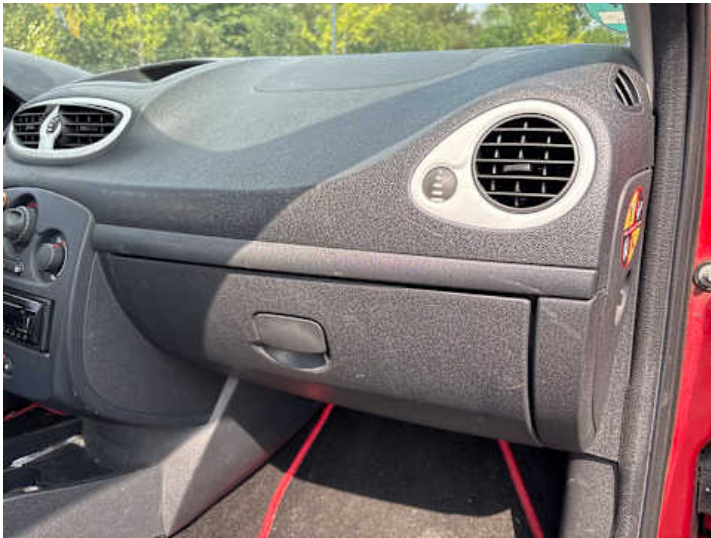
Innenraum (Verschmutzung, Diverse Schäden)

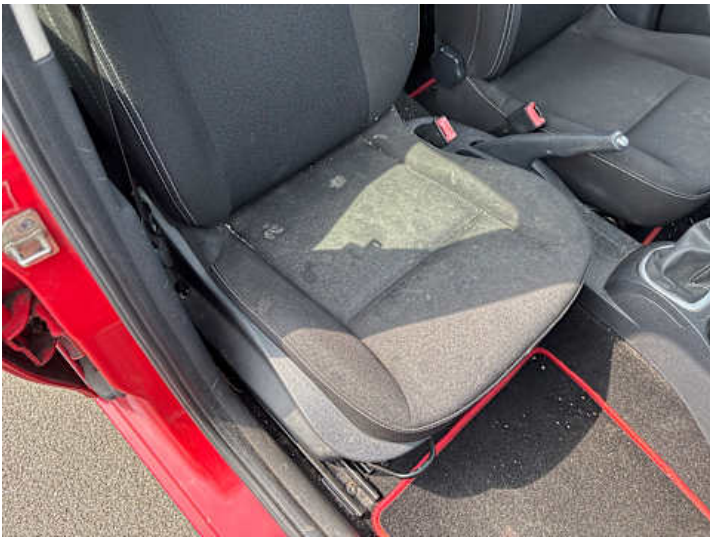
Innenraum (Verschmutzung, Diverse Schäden)

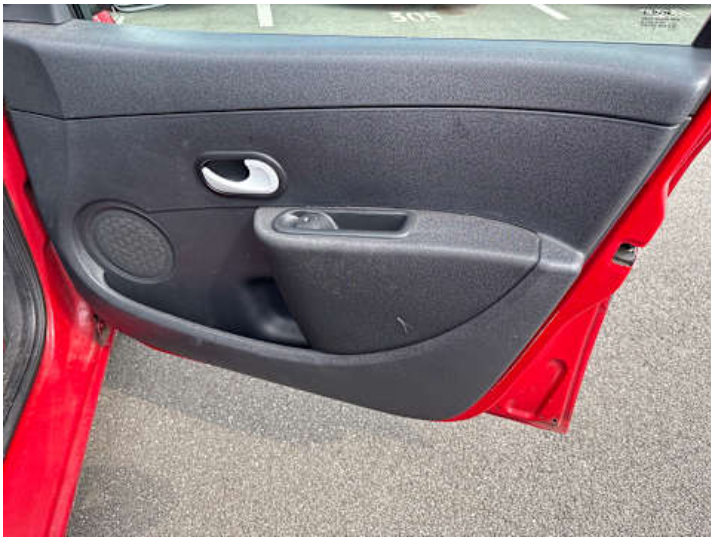
Innenraum (Verschmutzung, Diverse Schäden)

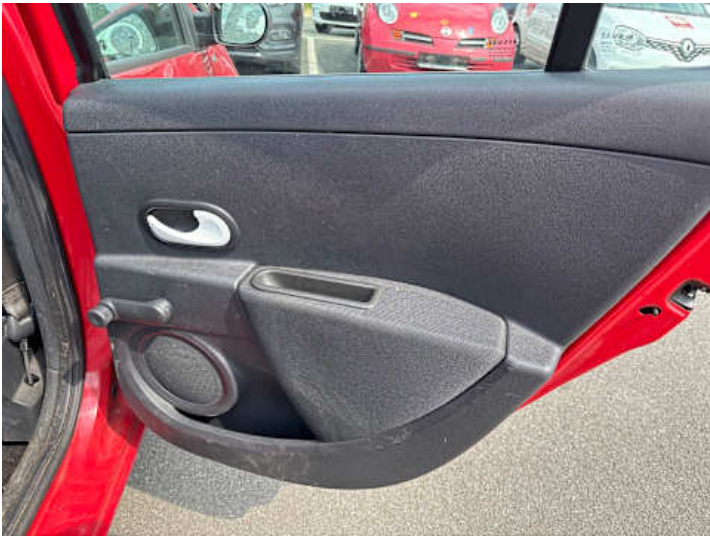
Innenraum (Verschmutzung, Diverse Schäden)

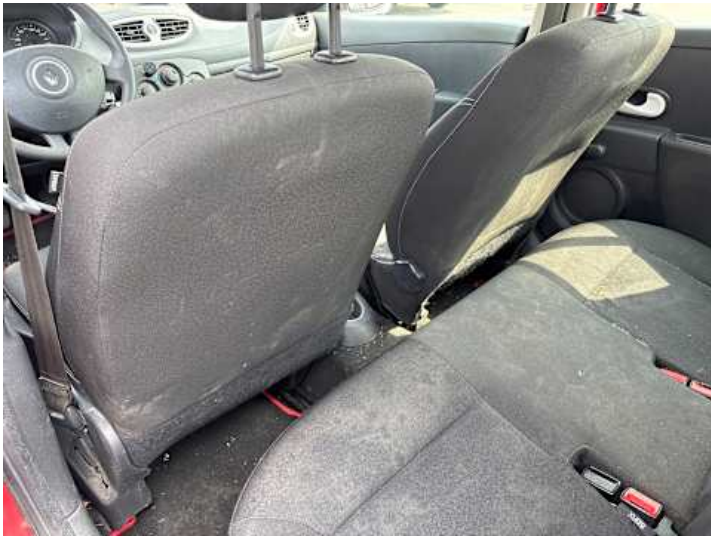
Innenraum (Verschmutzung, Diverse Schäden)

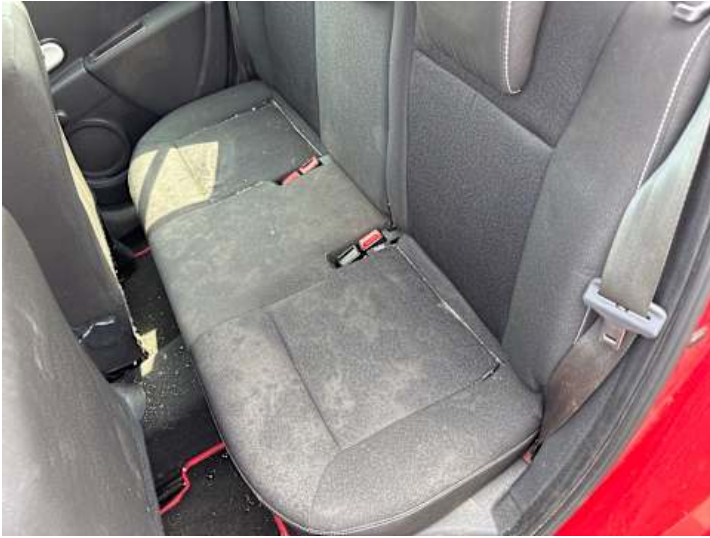
Innenraum (Verschmutzung, Diverse Schäden)

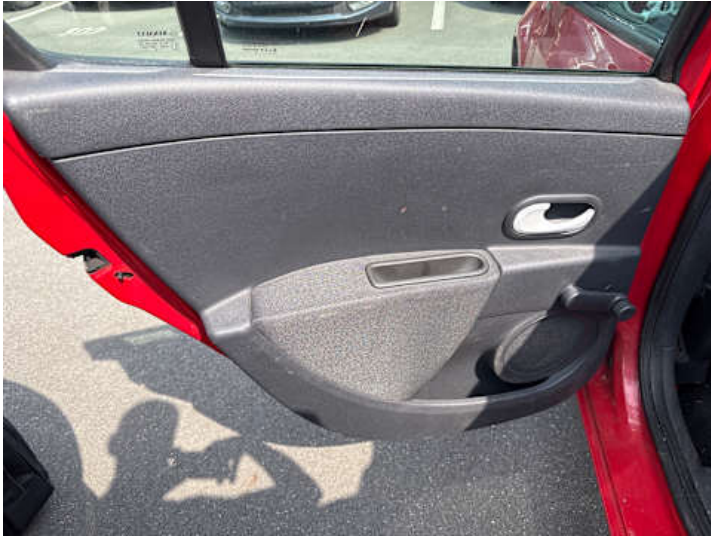
Innenraum (Verschmutzung, Diverse Schäden)
