## Opel Combo Edition

EZ 10/2020 | Kastenwagen | Diesel | Schaltgetriebe | 158.523km  
Besteuerung: Regelbesteuert (Deutschland)  
Fahrzeugstandort: 63\*\*\*  
Fahrzeug aufgenommen am: 21.08.2026

# Hinweise zum Zustandsbericht

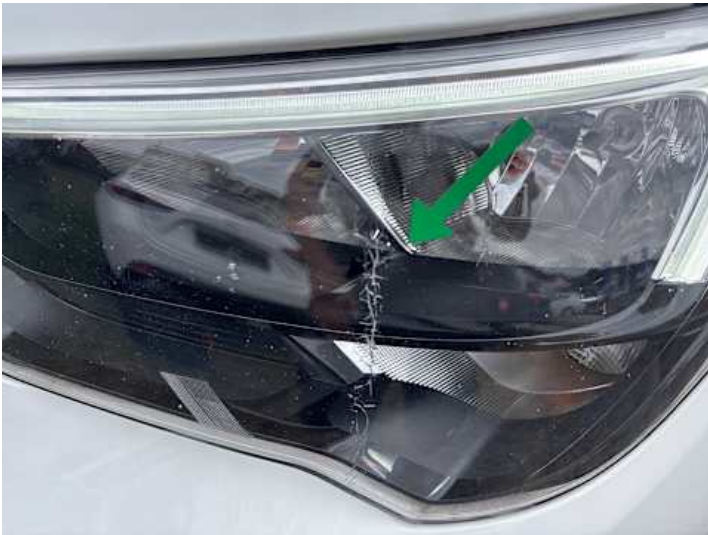
Scheinwerfer (links) (Riss/Bruch)

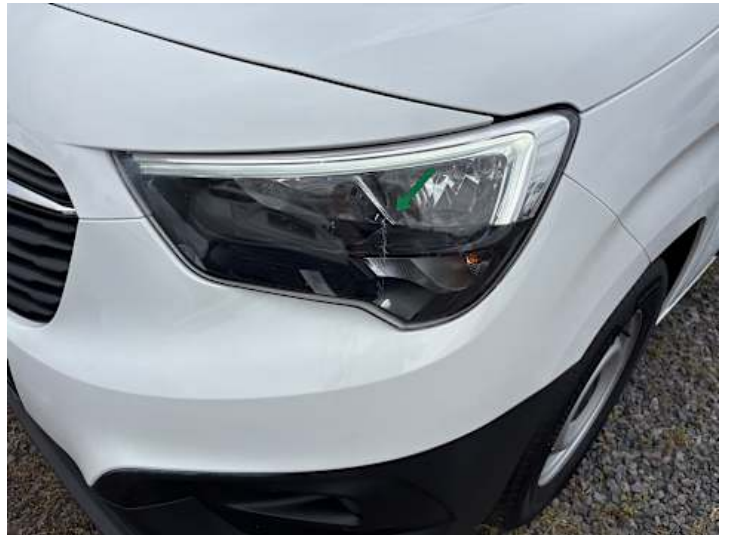
Scheinwerfer (links) (Riss/Bruch)

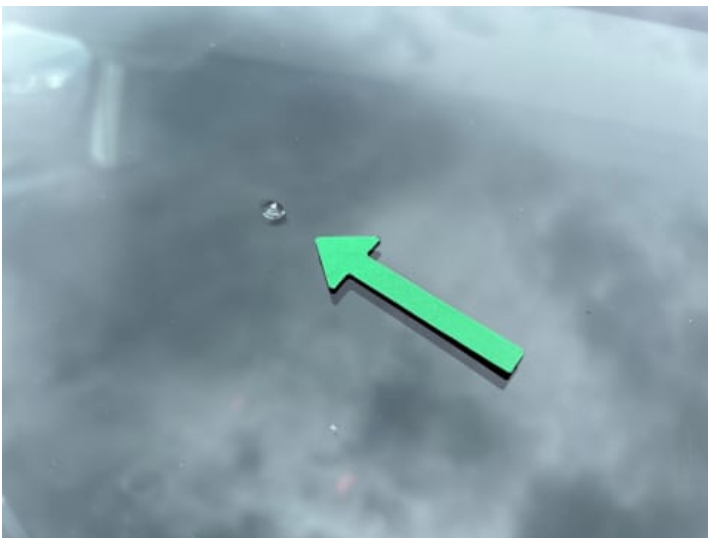
Windschutzscheibe (Steinschlag)

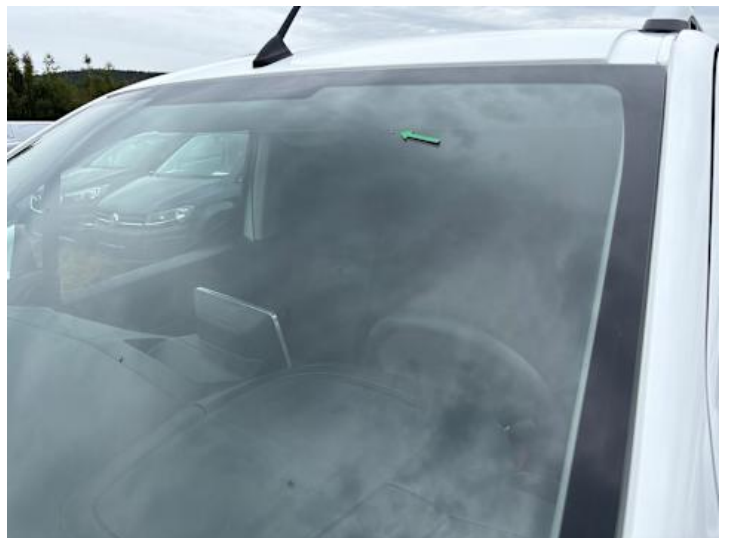
Windschutzscheibe (Steinschlag)

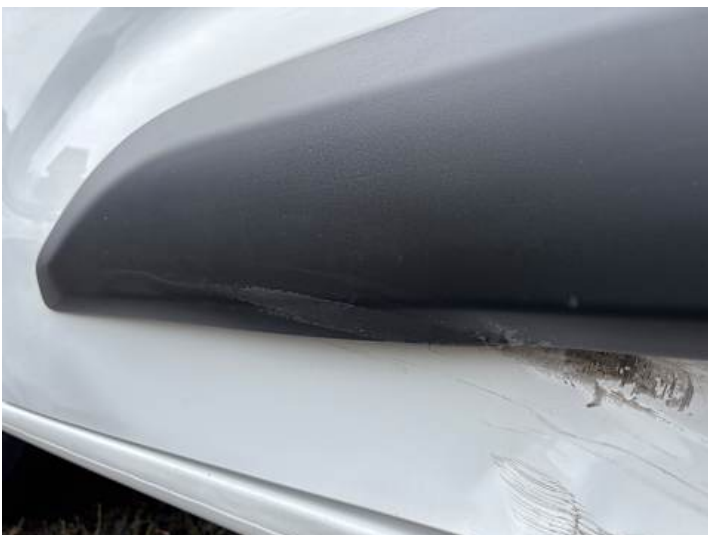
Fahrtür (Delle, Lackschaden, Verformung)

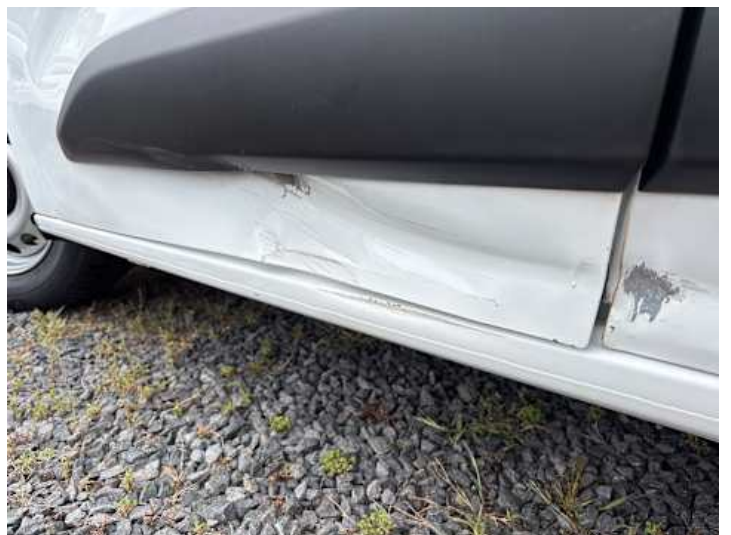
Fahrtür (Delle, Lackschaden, Verformung)

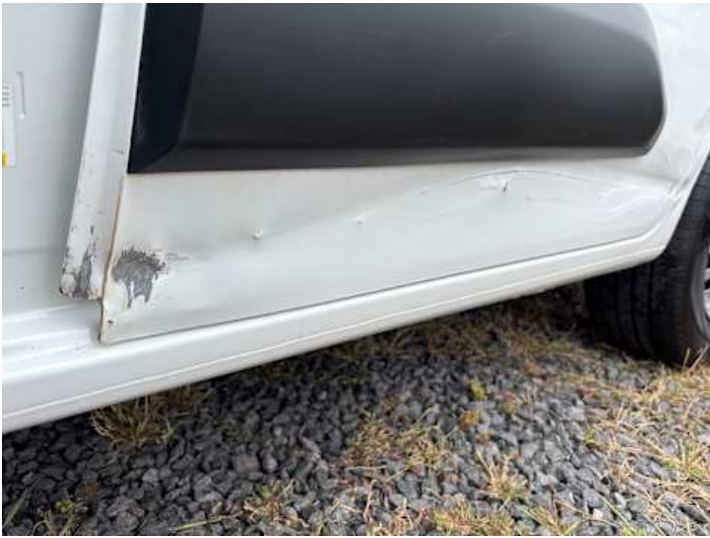
Türe hinten links (Delle, Lackschaden, Verformung)

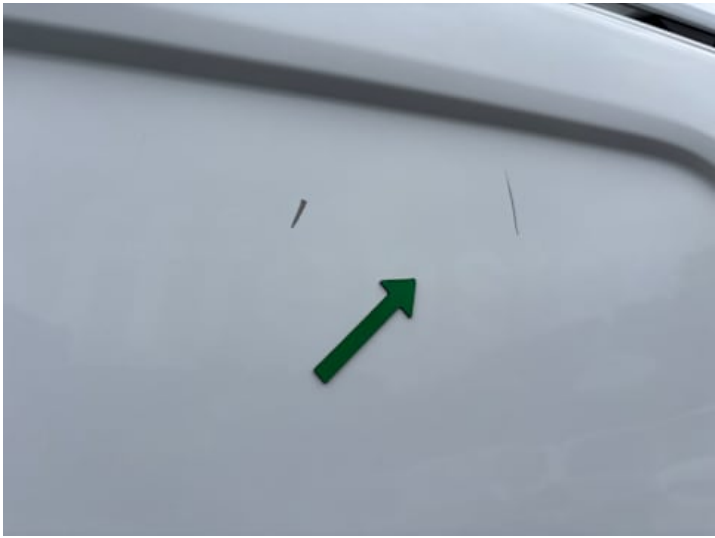
| Fahrzeugteil | Lackschichtdicke (in µm) | Fahrzeugteil | Lackschichtdicke (in µm) |
|---|---|---|---|
| Türe hinten links | 110 | Türe hinten rechts | 175 |

Türe hinten rechts (Lackschaden)

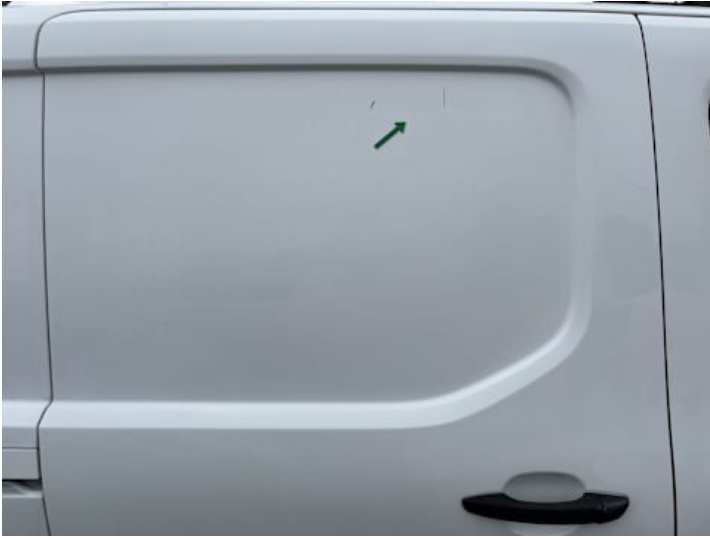
Türe hinten rechts (Lackschaden)

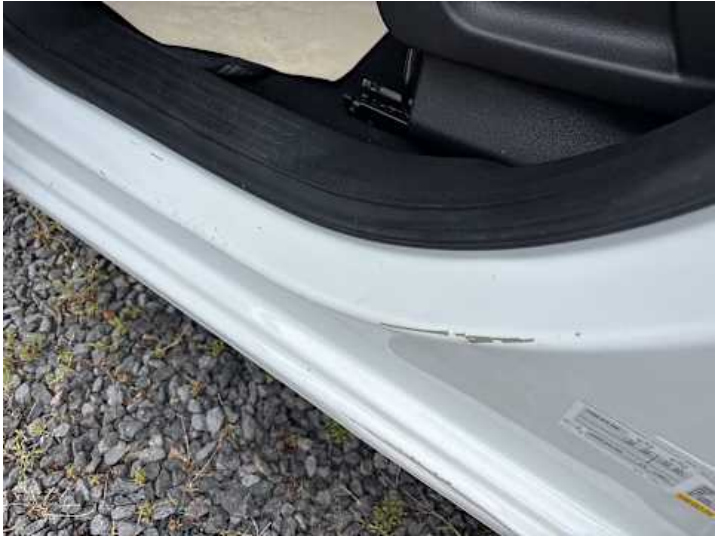
Schweller links (Lackschaden, Delle)

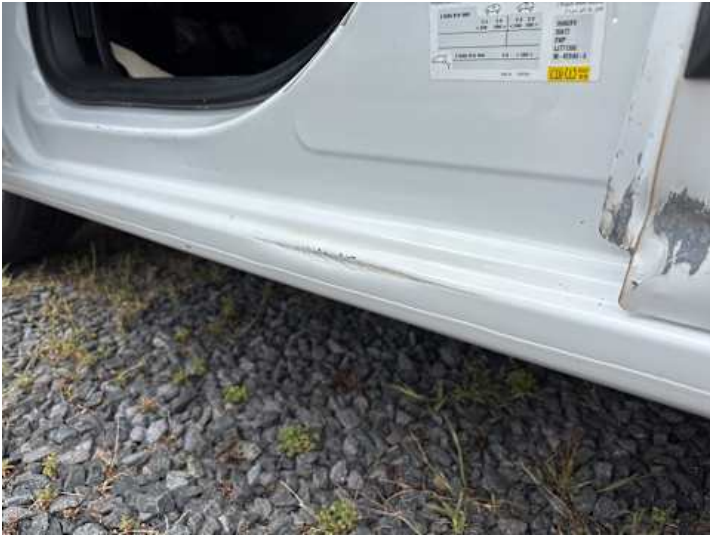
Schweller links (Lackschaden, Delle)

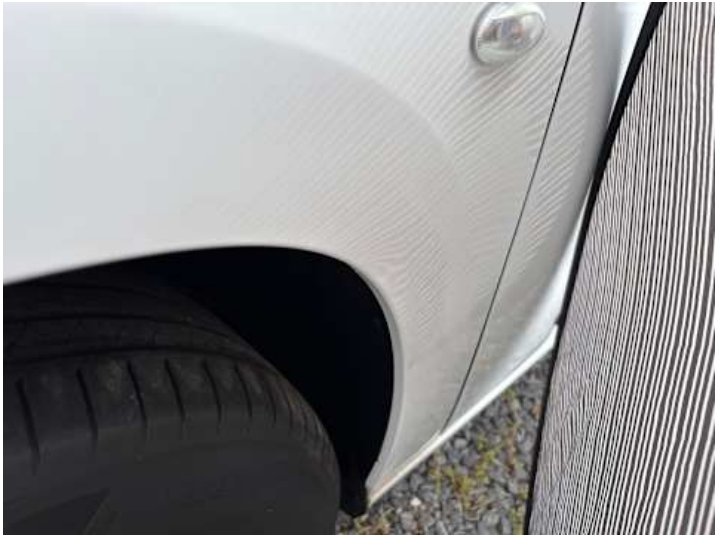
Kotflügel vorne links (Delle)

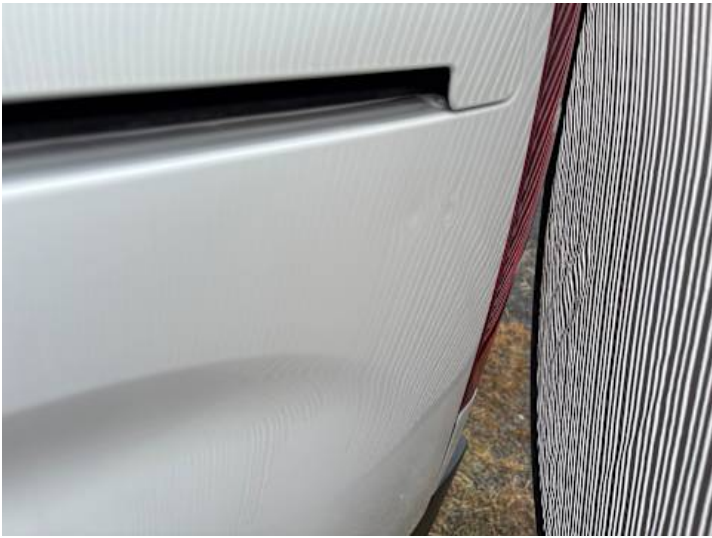
Seitenteil hinten links (Delle)

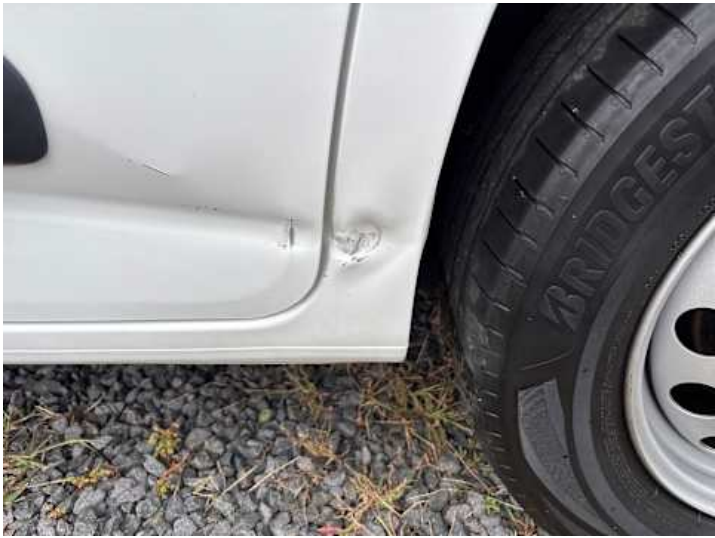
Seitenteil hinten links (Delle, Lackschaden)
