## Mercedes-Benz GLA 200 CDI / d 4Matic

EZ 07/2014 | Geländewagen | Diesel | Automatikgetriebe | 157.072km  
Besteuerung: Differenzbesteuert (§25a UStG)  
Fahrzeugstandort: 85\*\*\*  
Fahrzeug aufgenommen am: 30.07.2026

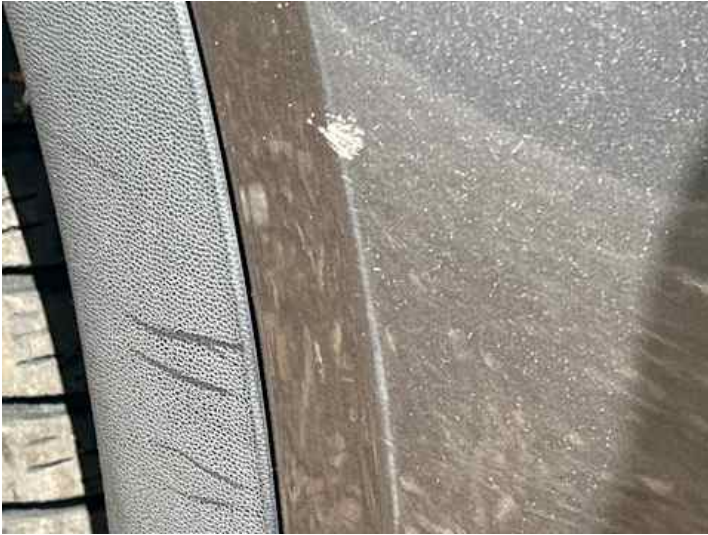
Stoßstange vorne (Kratzer)

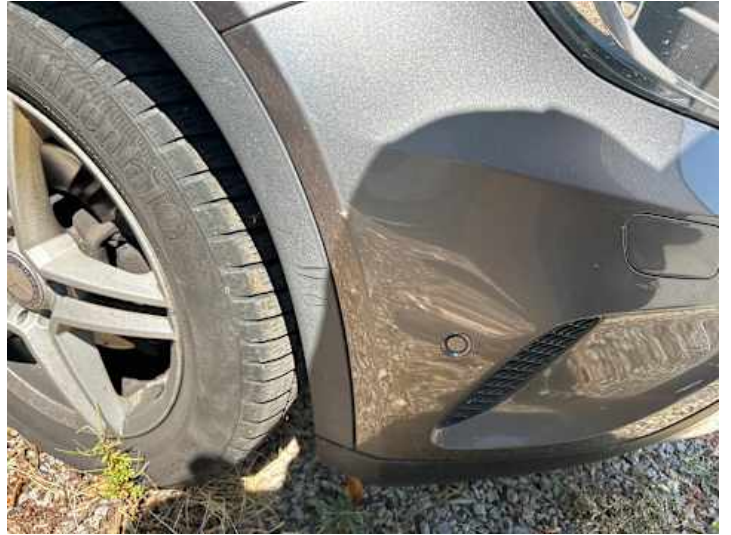
Stoßstange vorne (Kratzer)

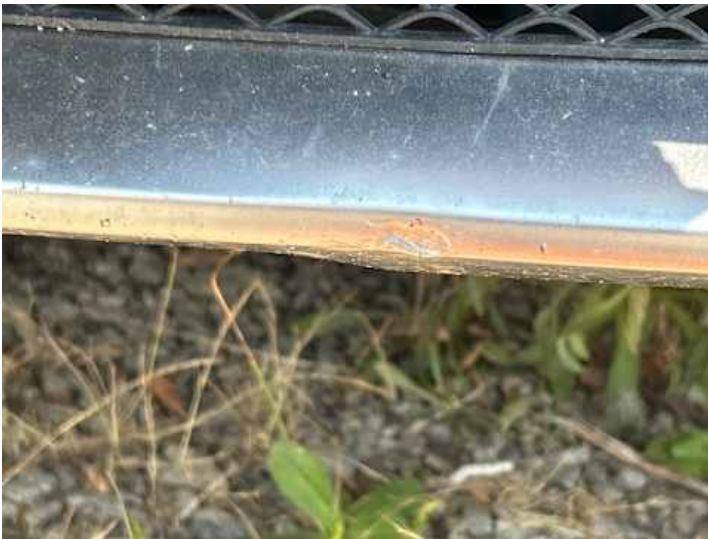
Stoßstange vorne (Kratzer)

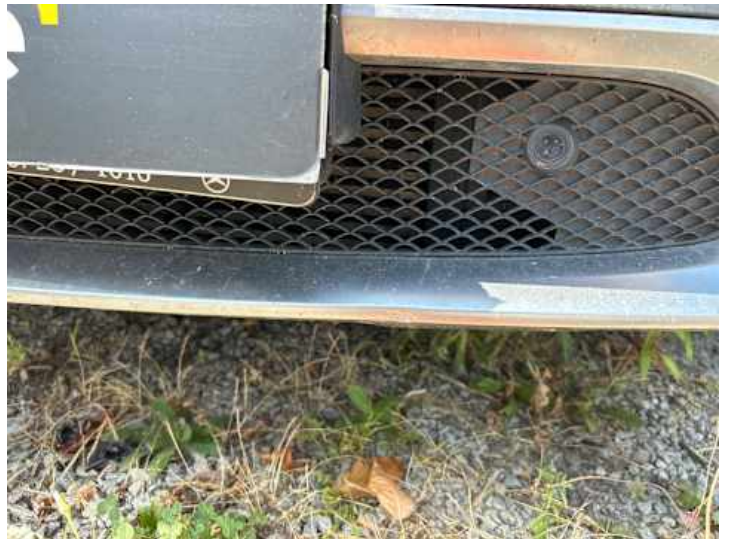
Stoßstange vorne (Kratzer)

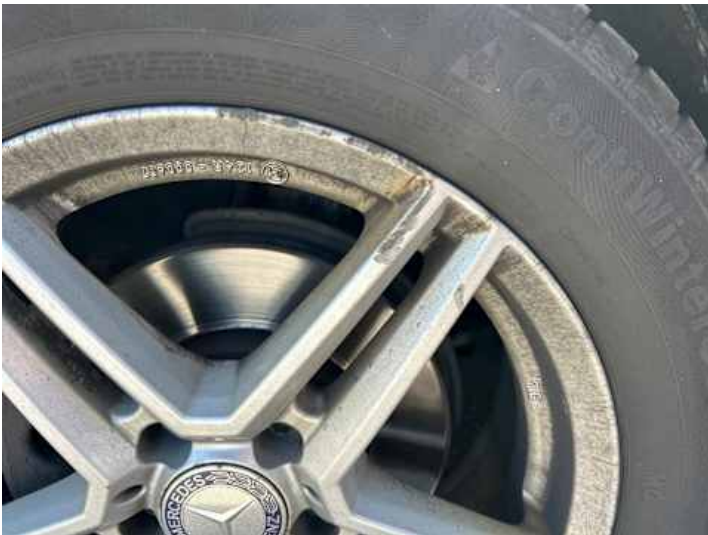
Rad (Kratzer)

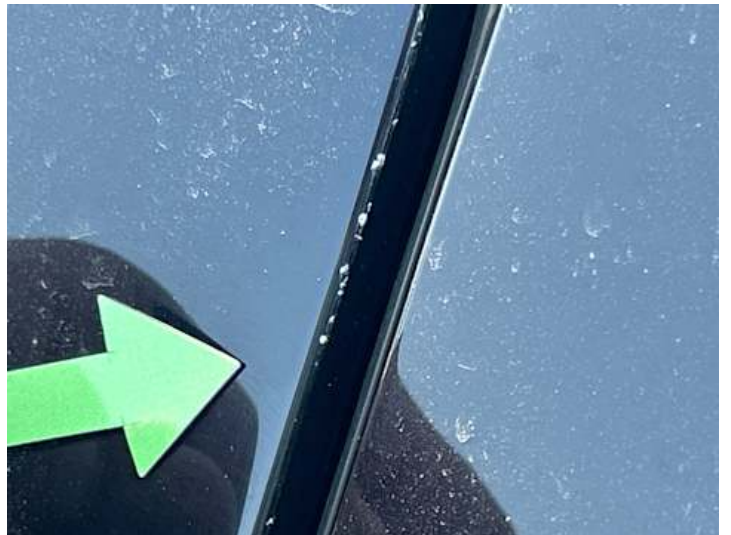
Fahrtür (Kratzer)

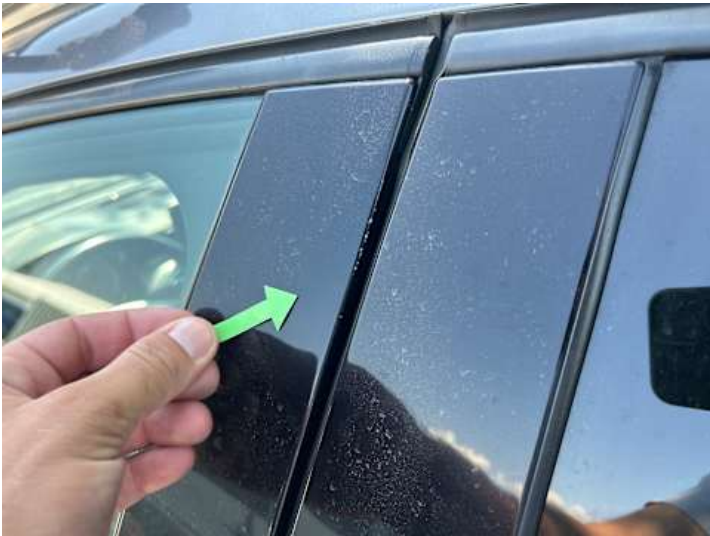
Fahrertür (Kratzer)

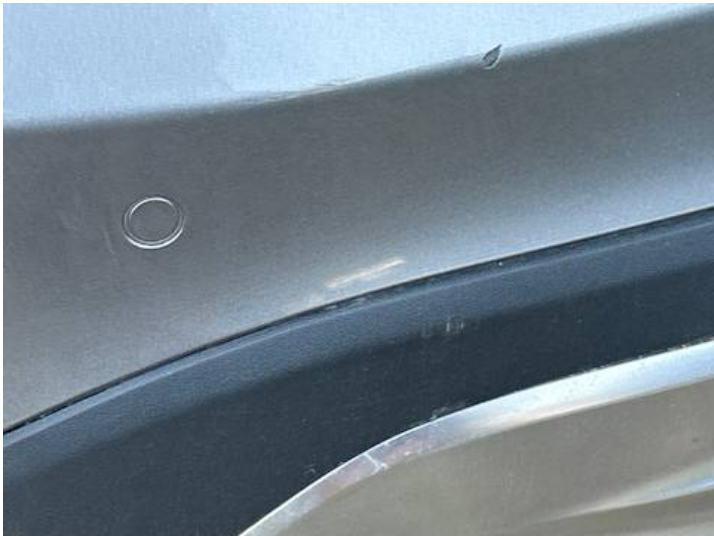
Stoßstange hinten (Kratzer)

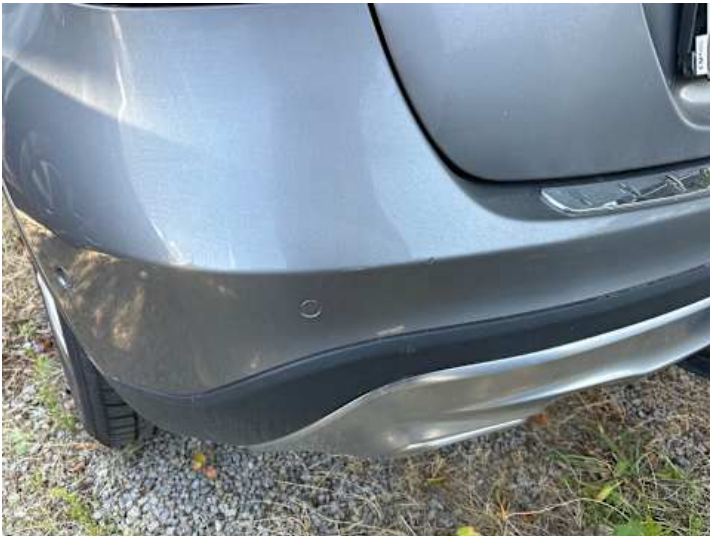
Stoßstange hinten (Kratzer)

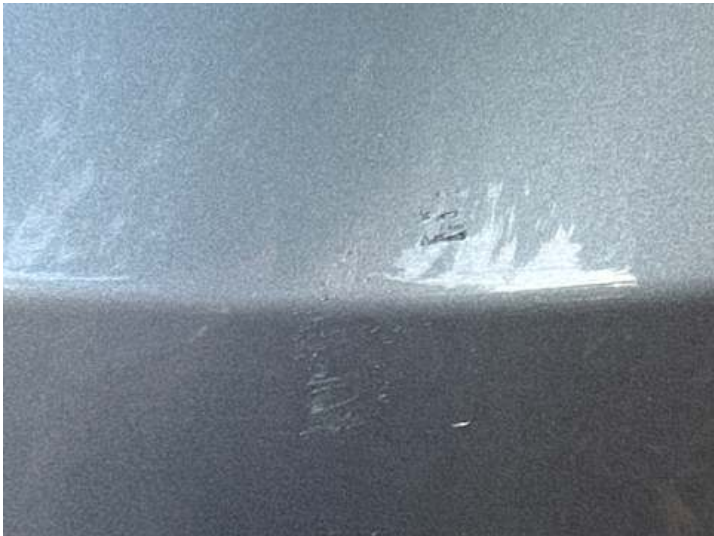
Stoßstange hinten (Kratzer)

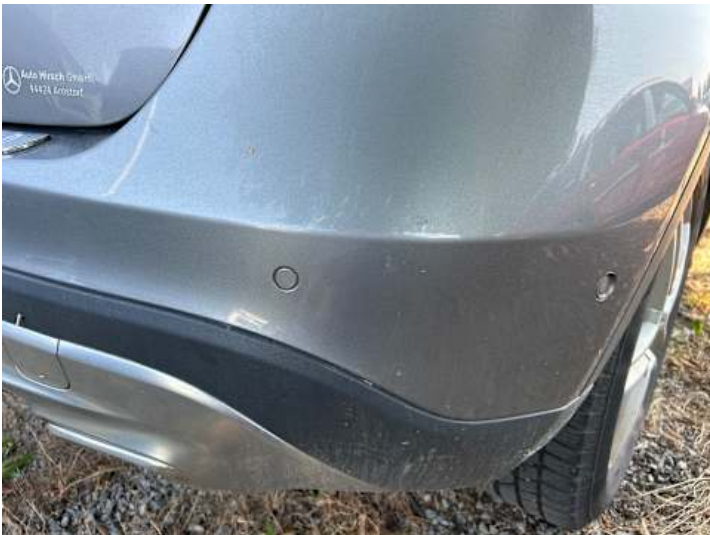
Stoßstange hinten (Kratzer)

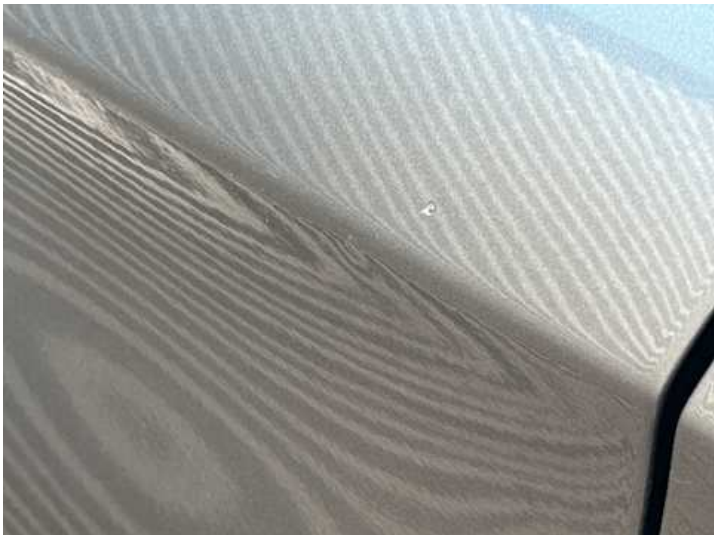
Kotflügel vorne links (Delle, Kratzer)

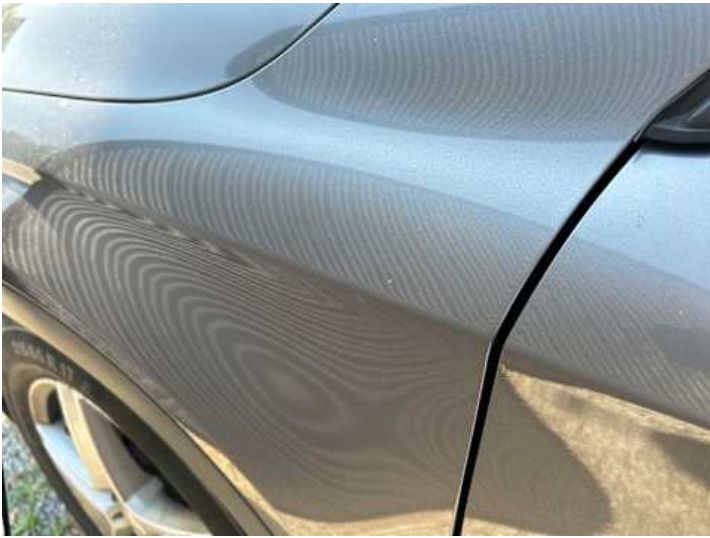
Kotflügel vorne links (Delle, Kratzer)

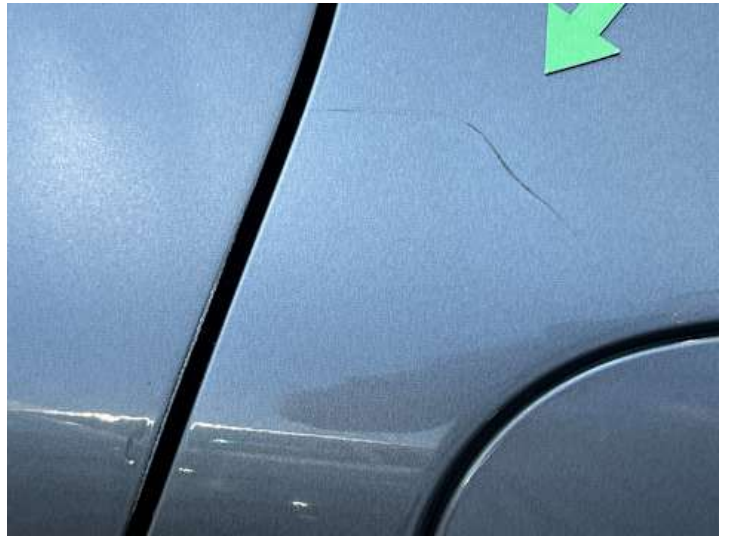
Seitenteil hinten links (Kratzer)

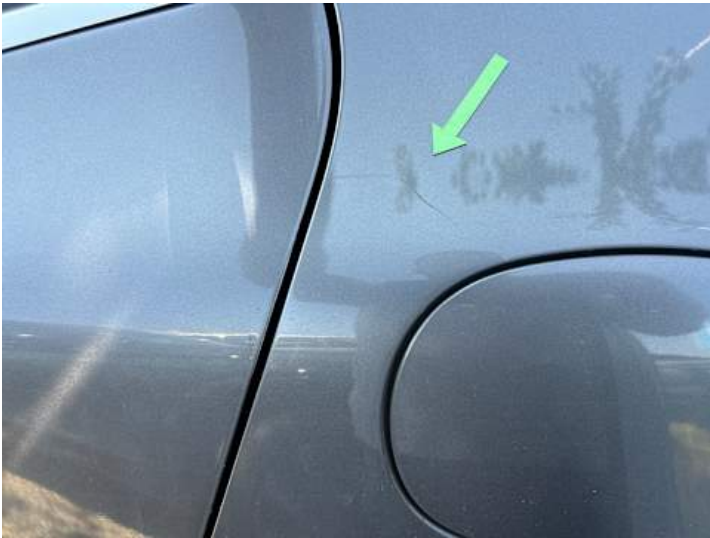
Seitenteil hinten links (Kratzer)

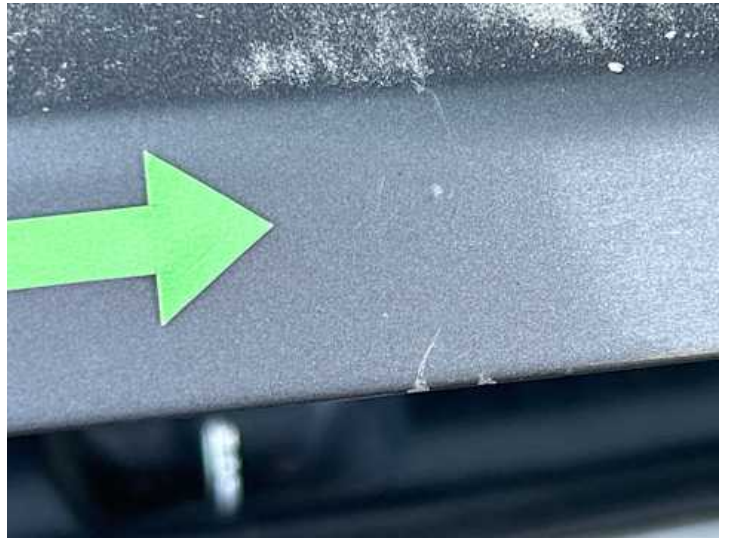
Heckklappe (Rost, Kratzer)

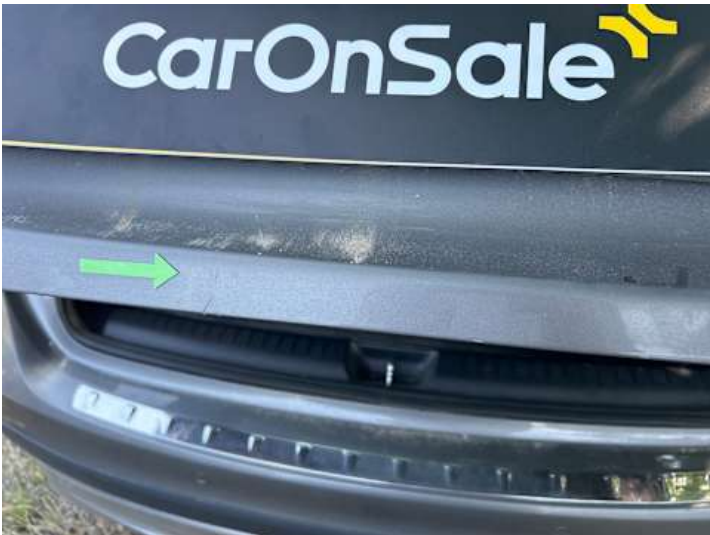
Heckklappe (Rost, Kratzer)

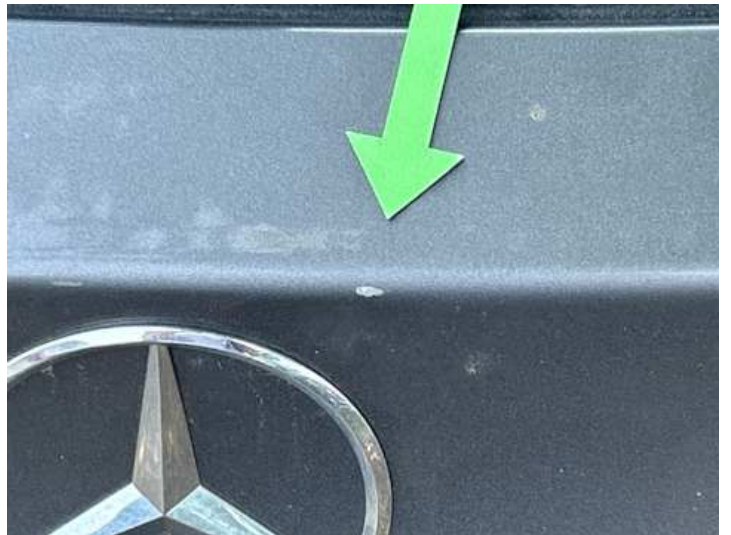
Heckklappe (Lackschaden)

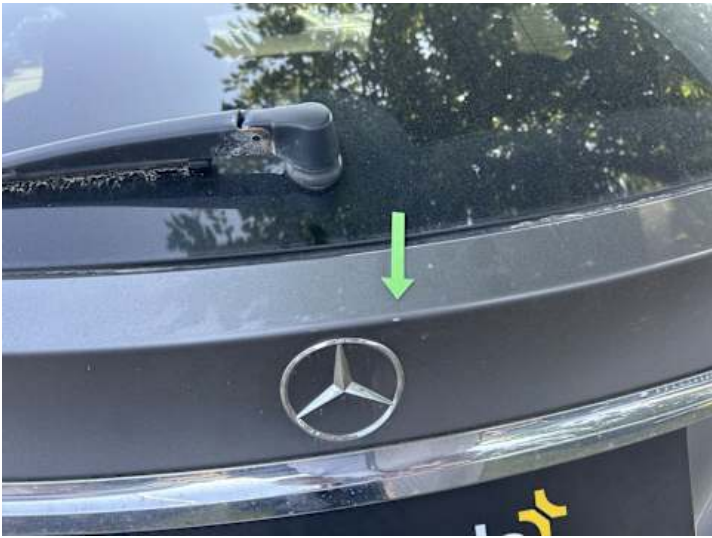
Heckklappe (Lackschaden)

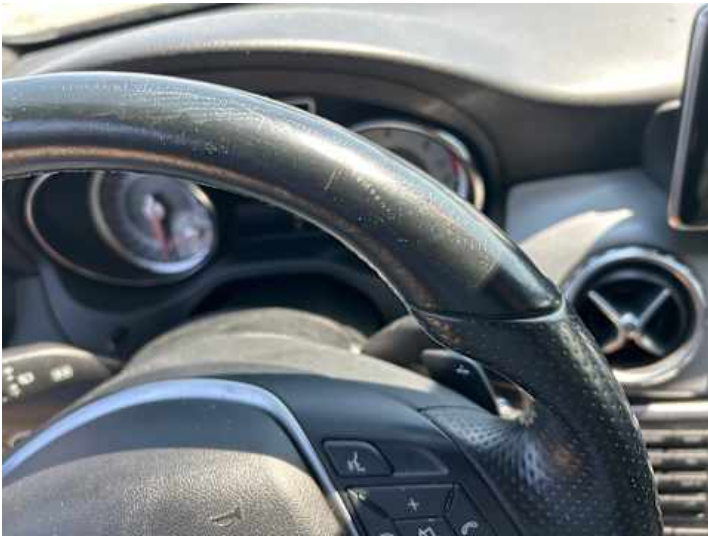
Innenraum (Kratzer)

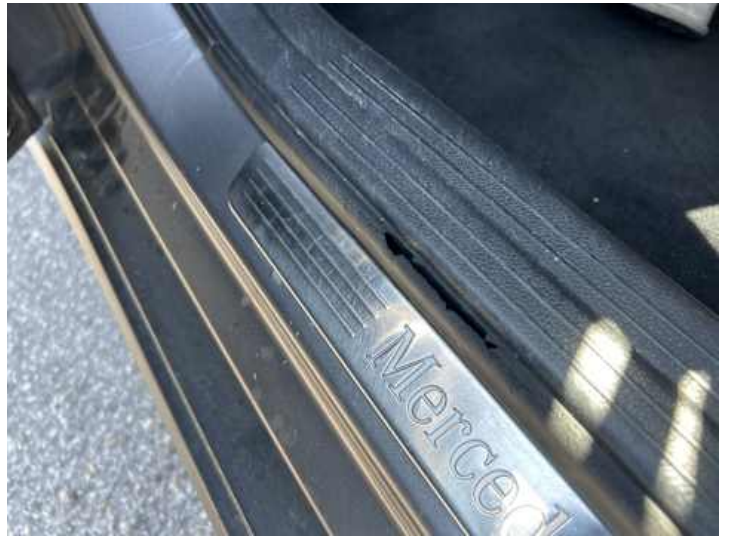
Innenraum (Riss/Bruch)
