## Mercedes-Benz A 200

EZ 08/2006 | Van | Benzin | Automatikgetriebe | 202.432km

Fahrzeug aufgenommen am: 20.07.2026

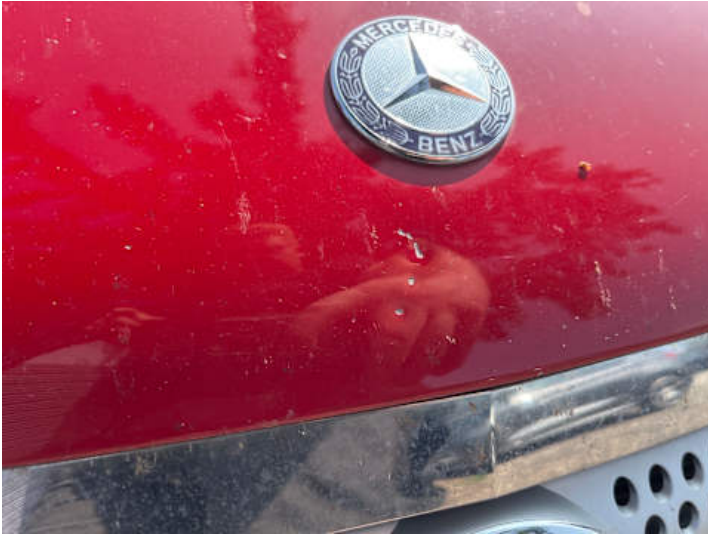
Motorhaube (Delle, Steinschlag)

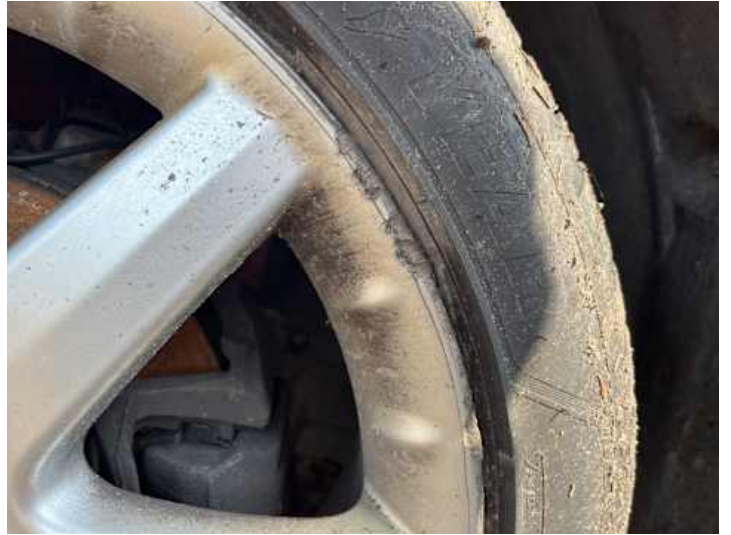
Rad (Kratzer, Kerben)

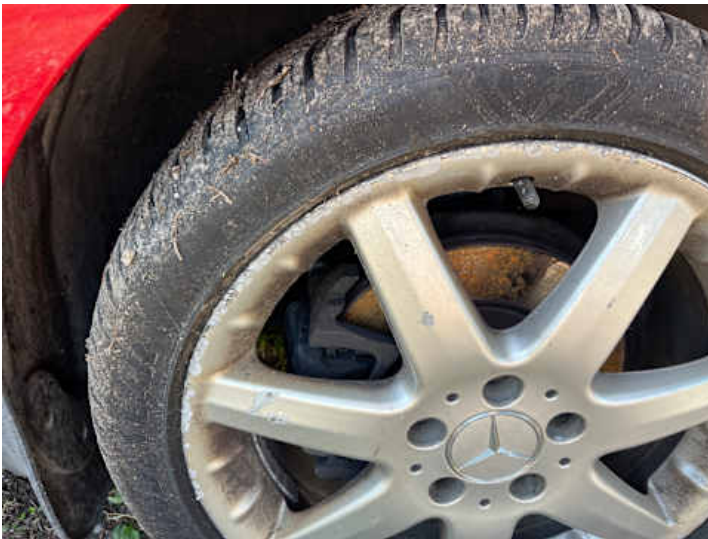
Rad (Kratzer, Kerben)

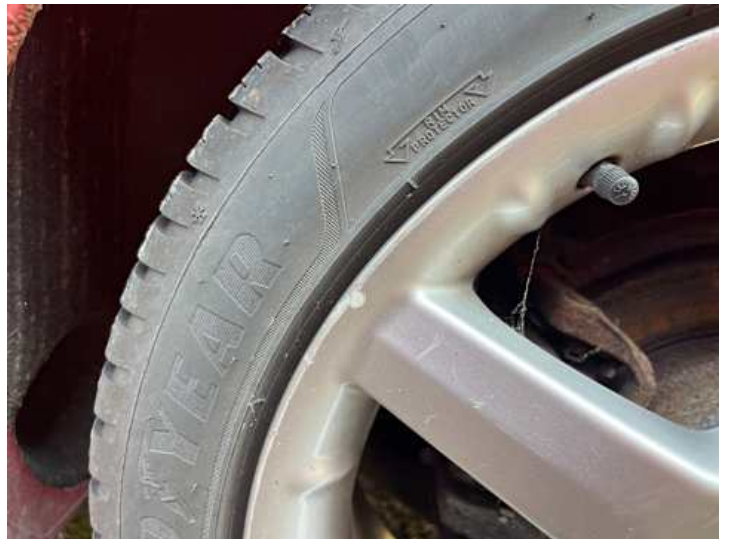
Rad (Kratzer, Kerben)

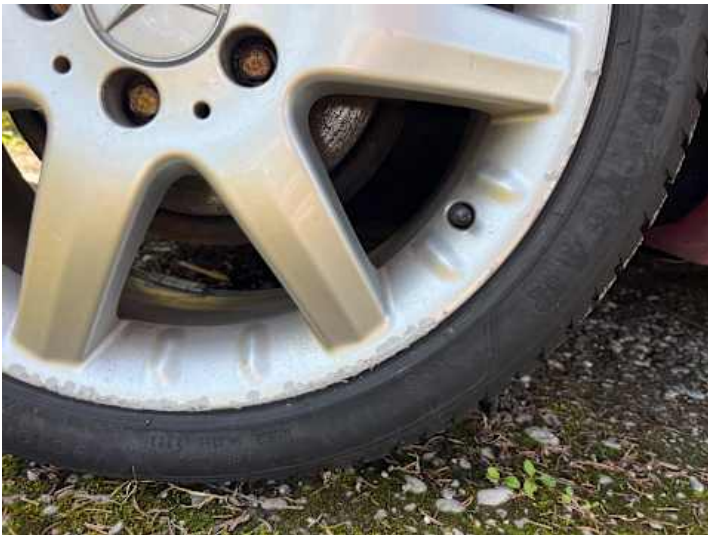
Rad (Kratzer, Kerben)

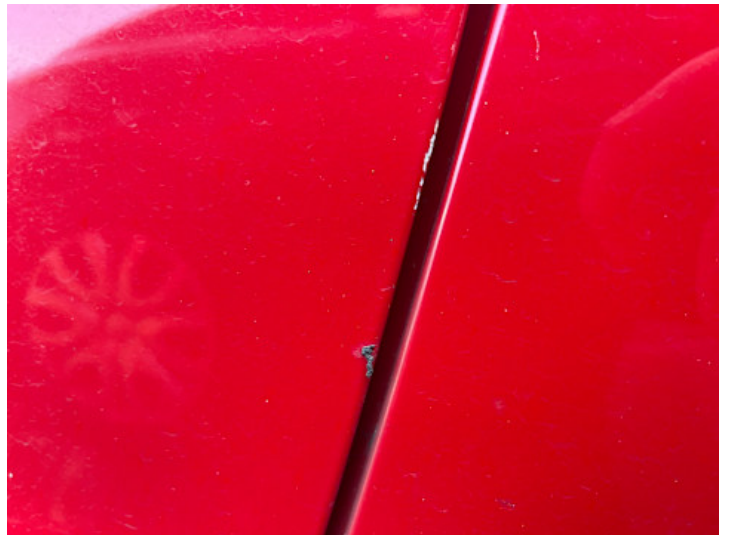
| Fahrzeugteil | Lackschichtdicke (in µm) | Fahrzeugteil | Lackschichtdicke (in µm) |
|---|---|---|---|
| Fahrertür | 90 | Beifahrertür | 100 |

Fahrtür (Lackschaden)

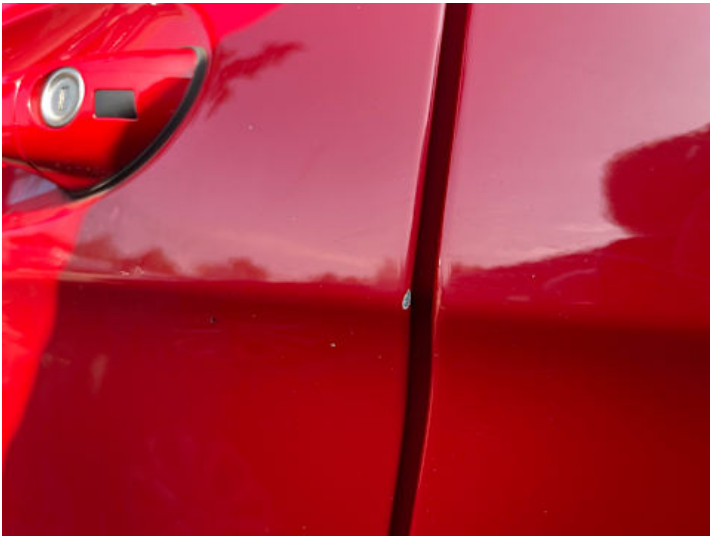
Fahrertür (Lackschaden)

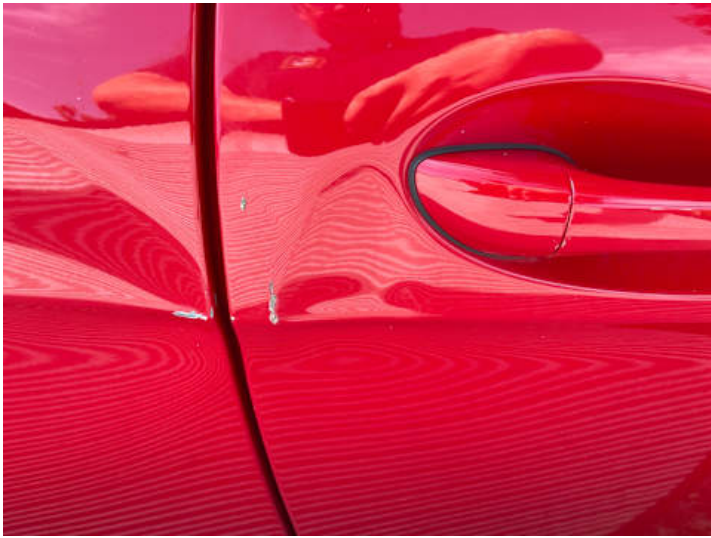
Beifahrertür (Lackschaden, Verformung)

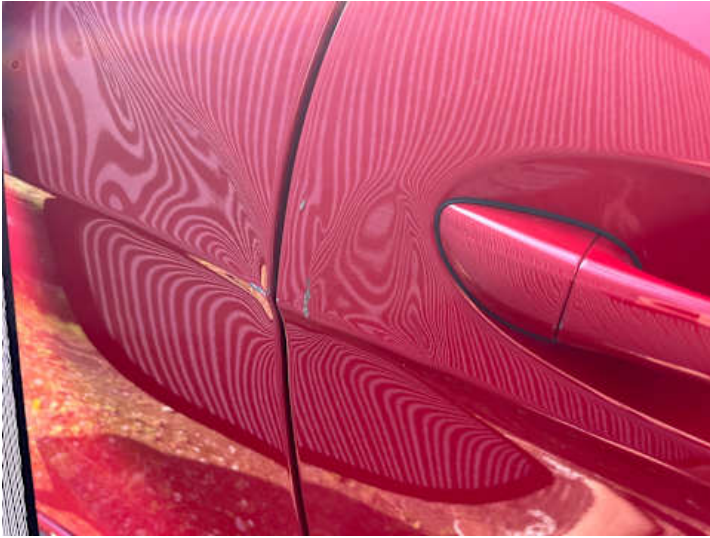
Beifahrertür (Lackschaden, Verformung)

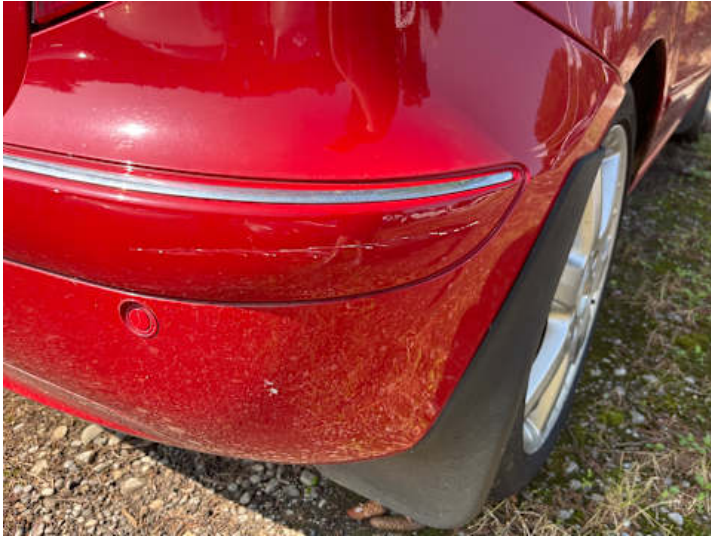
Stoßstange hinten (Kratzer, Lackschaden)

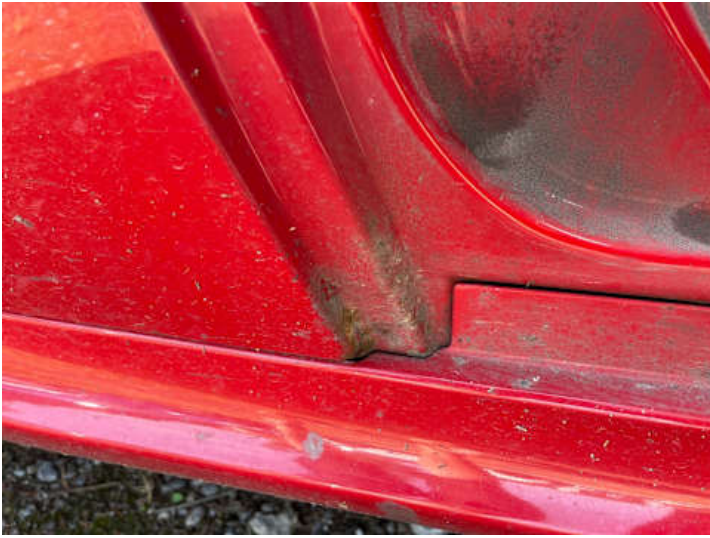
| Fahrzeugteil | Lackschichtdicke (in µm) | Fahrzeugteil | Lackschichtdicke (in µm) |
|---|---|---|---|
| Seitenteil hinten links | 110 | Seitenteil hinten rechts | 95 |

Seitenteil hinten links (Kratzer, Lackschaden, Rost)

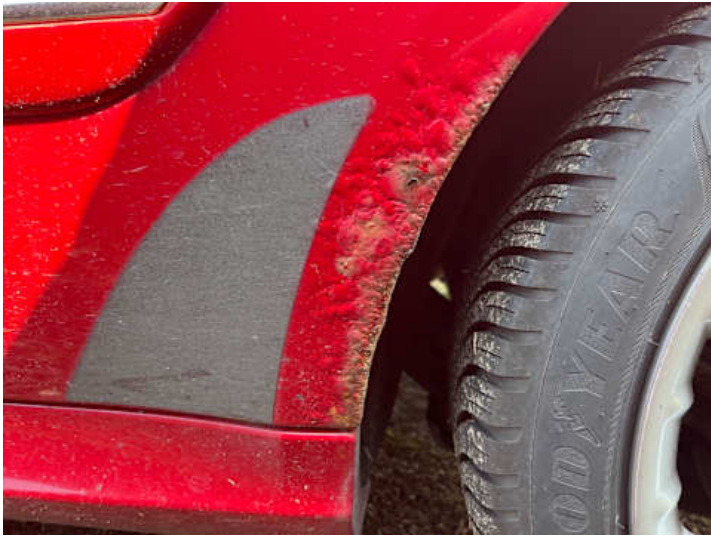
Seitenteil hinten links (Kratzer, Lackschaden, Rost)

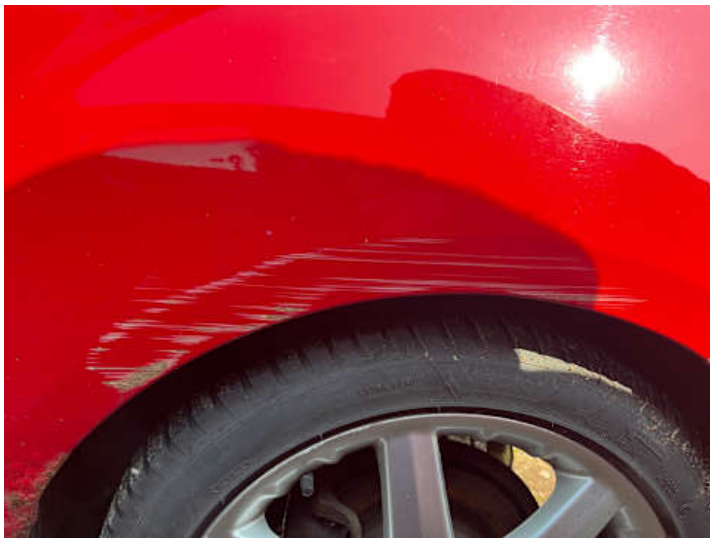
Seitenteil hinten links (Kratzer, Lackschaden, Rost)

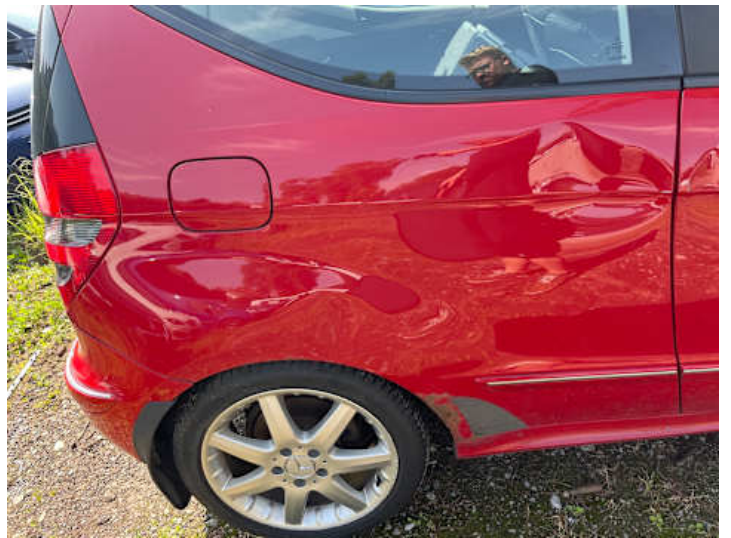
Seitenteil hinten rechts (Lackschaden, Verformung)

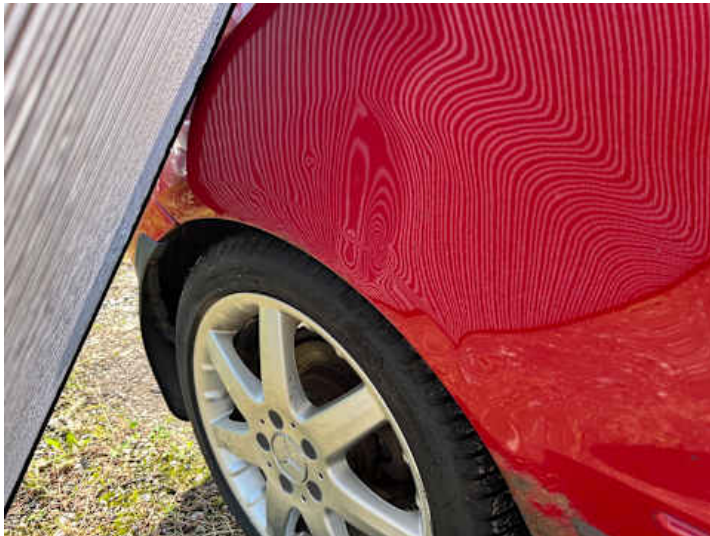
Seitenteil hinten rechts (Lackschaden, Verformung)

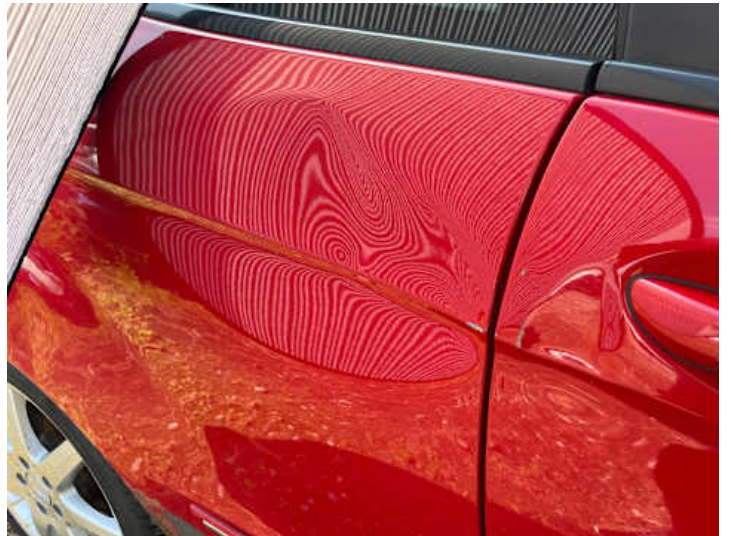
Seitenteil hinten rechts (Lackschaden, Verformung)

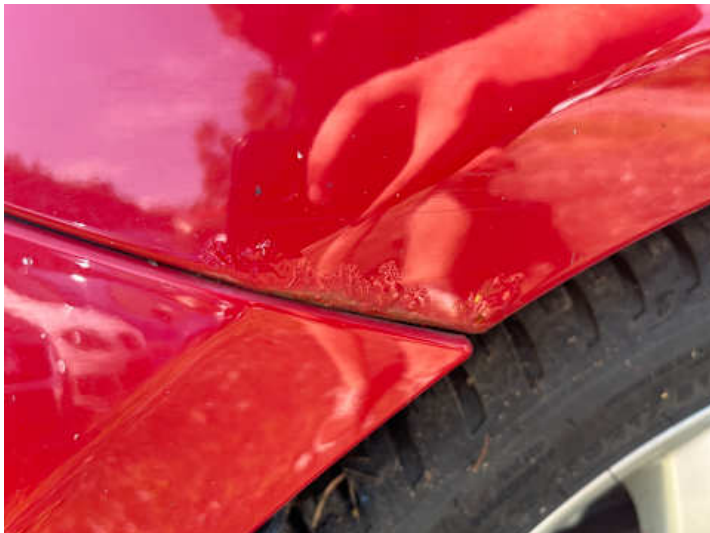
Seitenteil hinten rechts (Rost, Lackschaden, Verformung)

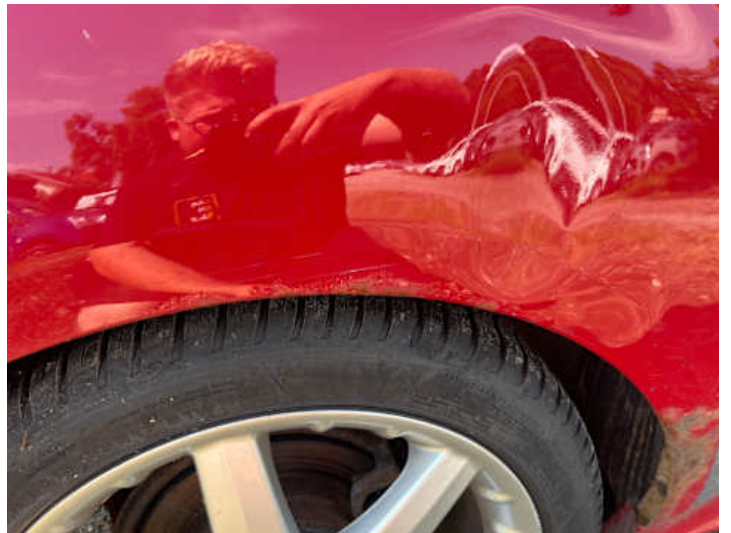
Seitenteil hinten rechts (Rost, Lackschaden, Verformung)

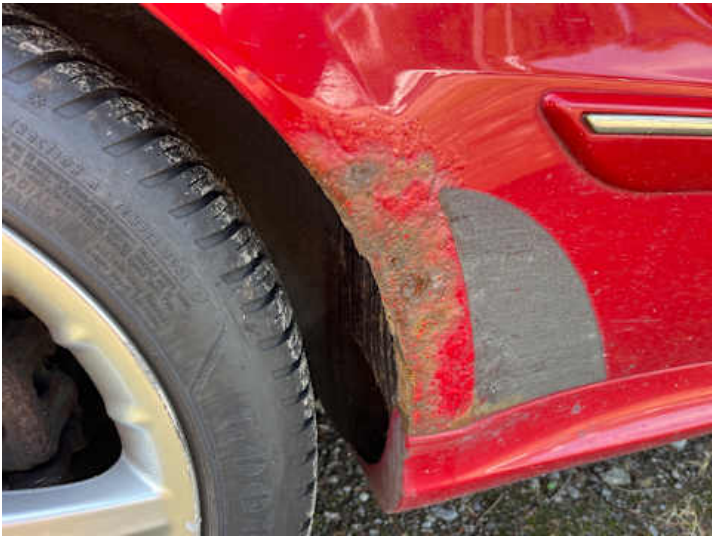
Seitenteil hinten rechts (Rost, Lackschaden, Verformung)

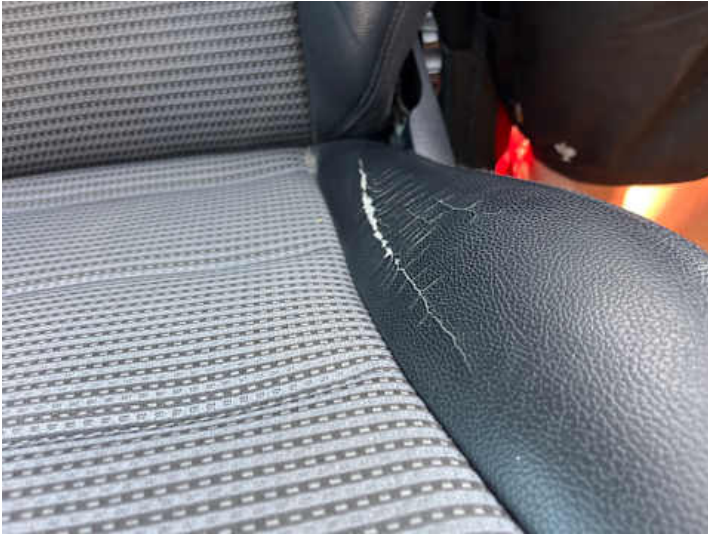
Innenraum (Riss/Bruch)

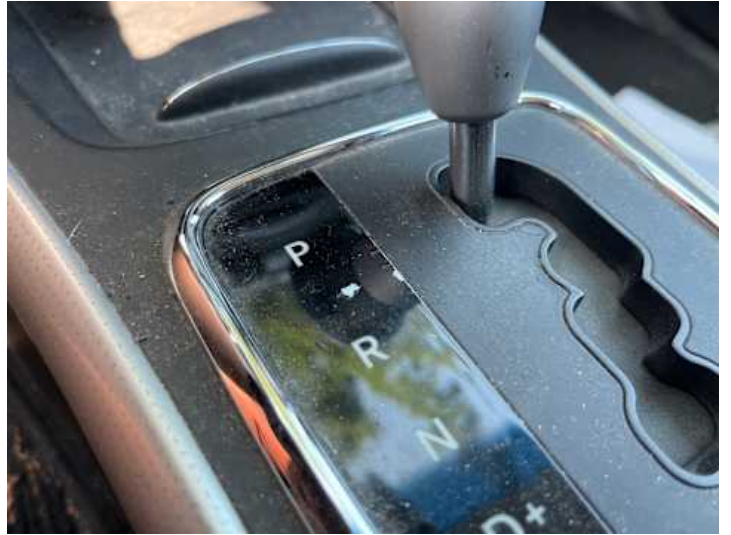
Innenraum (Diverse Schäden)

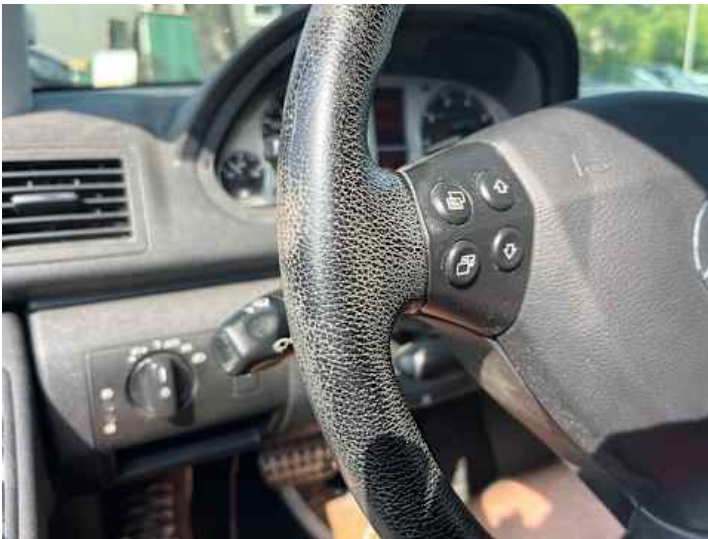
Innenraum (Diverse Schäden)
