## Skoda Rapid Drive

EZ 11/2017 | Kleinwagen | Diesel | Schaltgetriebe | 214.201km

Fahrzeug aufgenommen am: 05.08.2026

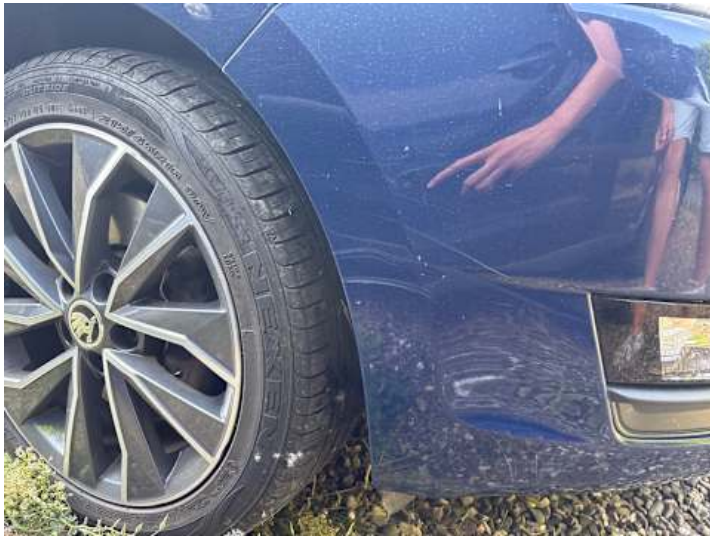
Stoßstange vorne (Kratzer)

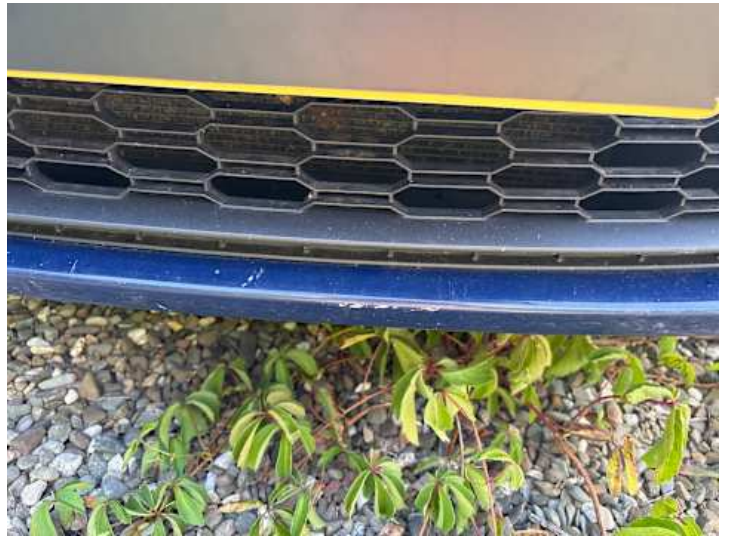
Stoßstange vorne (Kratzer)

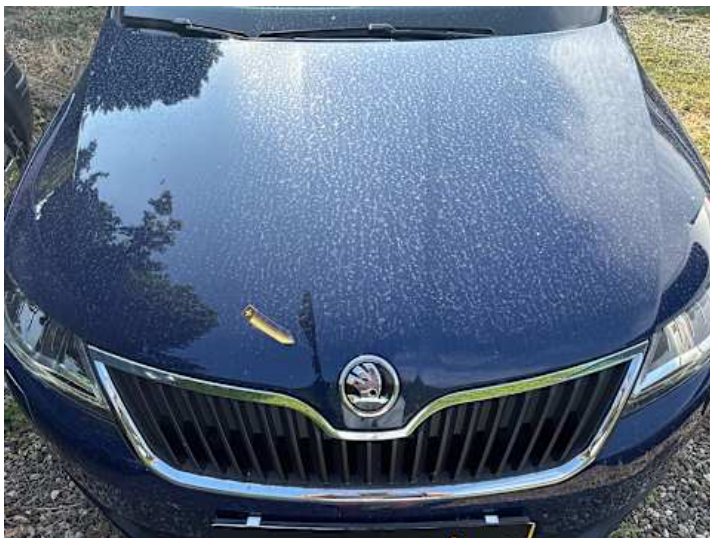
Motorhaube (Kratzer)

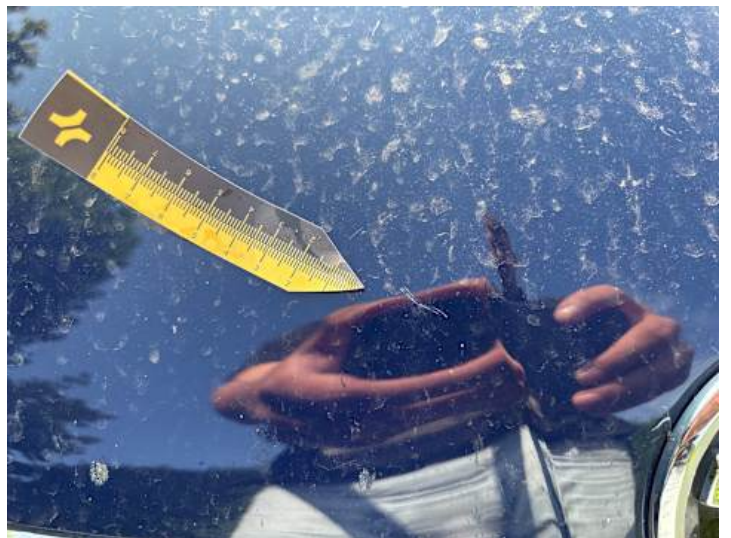
Motorhaube (Kratzer)

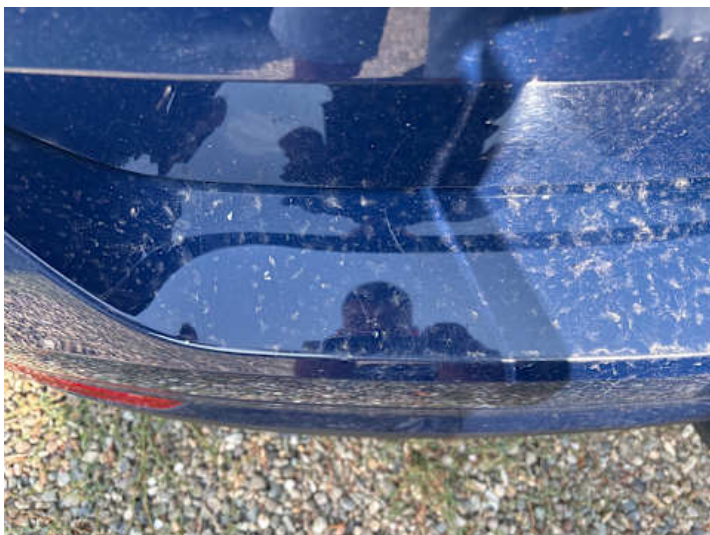
Stoßstange hinten (Kratzer)

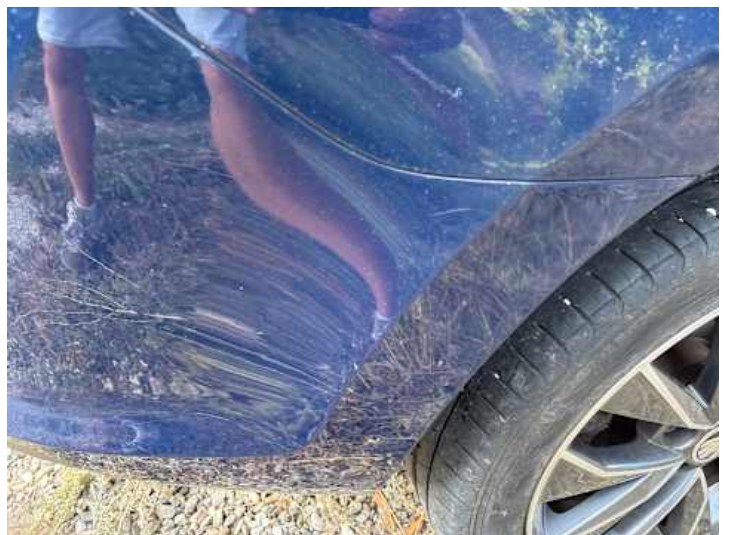
Stoßstange hinten (Kratzer)

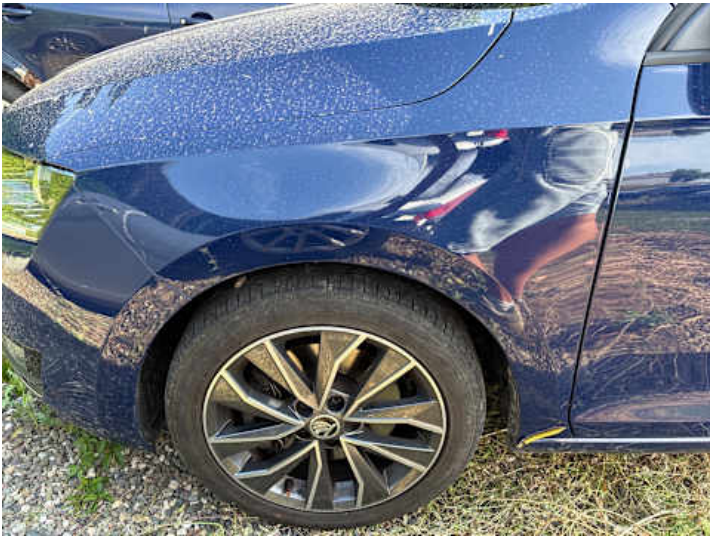
Kotflügel vorne links (Rost)

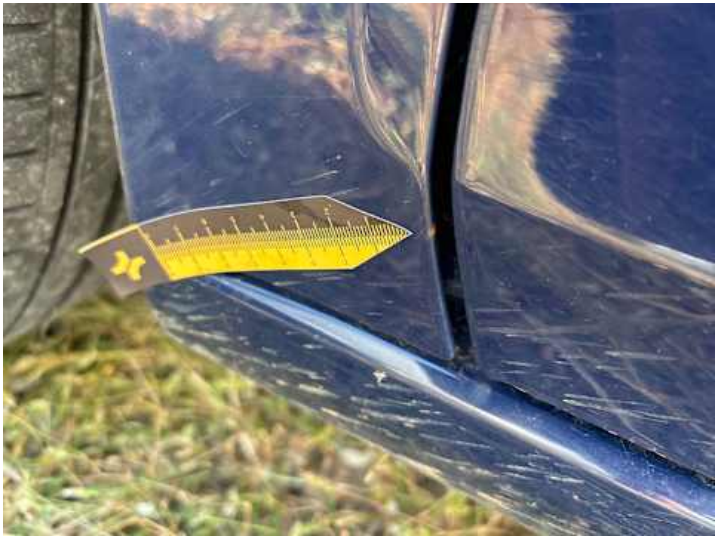
Kotflügel vorne links (Rost)

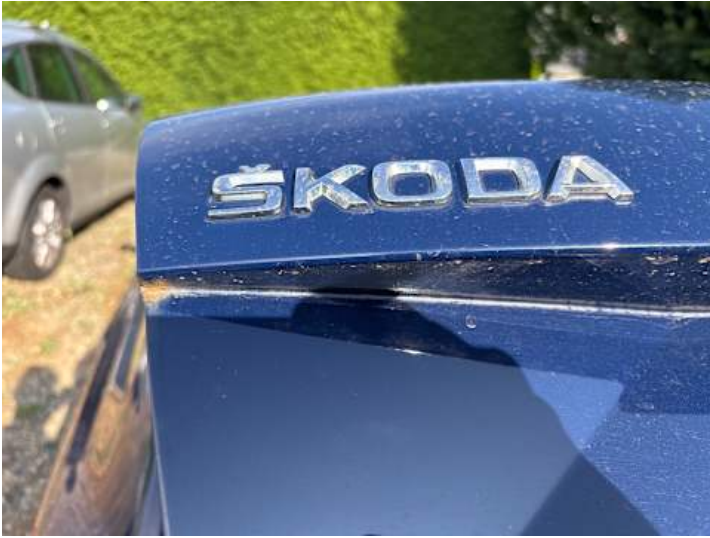
Heckklappe (Rost)

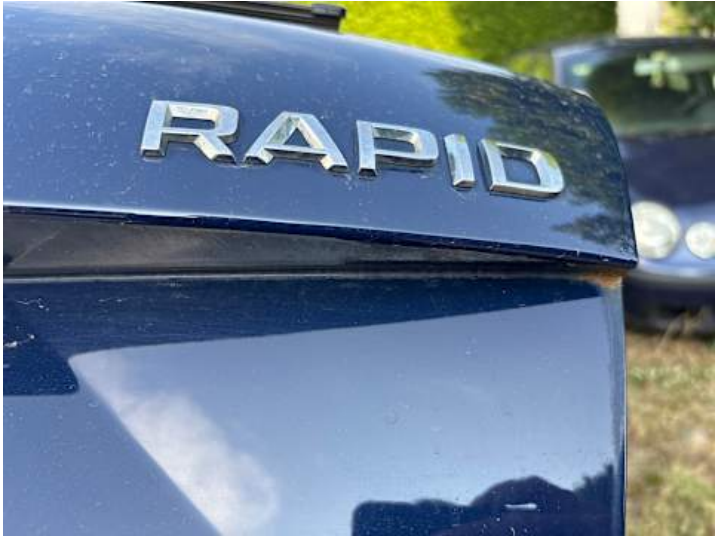
Heckklappe (Rost)
