## Opel Mokka Elegance

EZ 03/2023 | Geländewagen | Benzin | Automatikgetriebe | 58.034km  
Besteuerung: Regelbesteuert (Deutschland)  
Fahrzeugstandort: 88\*\*\*  
Fahrzeug aufgenommen am: 20.08.2026

# Hinweise zum Zustandsbericht

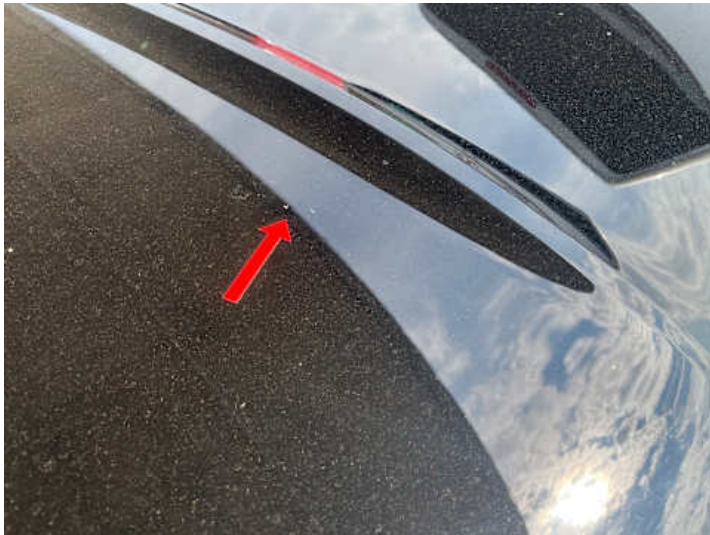
Motorhaube (Lackschaden)

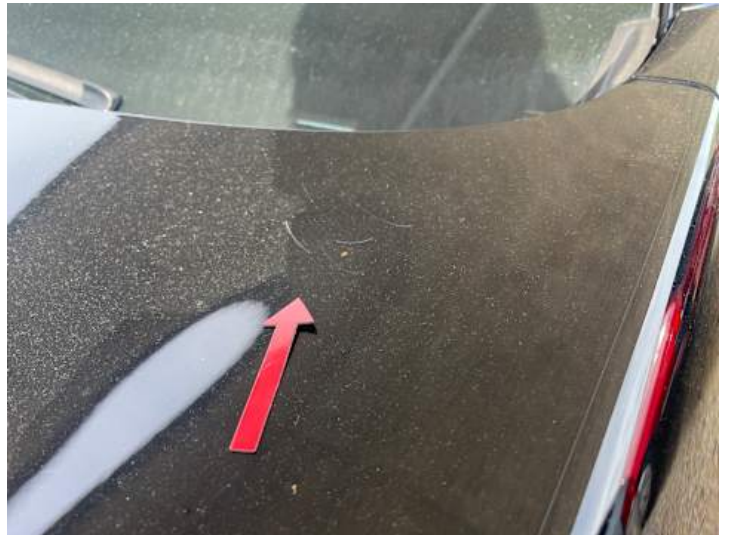
Motorhaube (Kratzer)

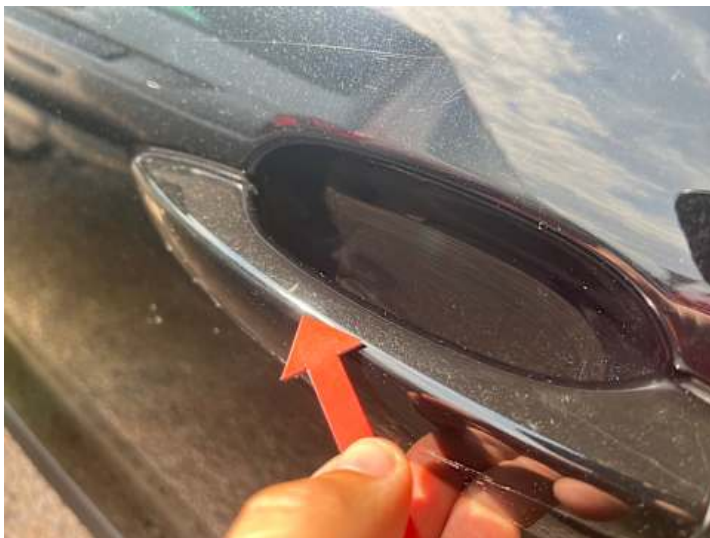
Fahrtür (Kratzer, Lackschaden)

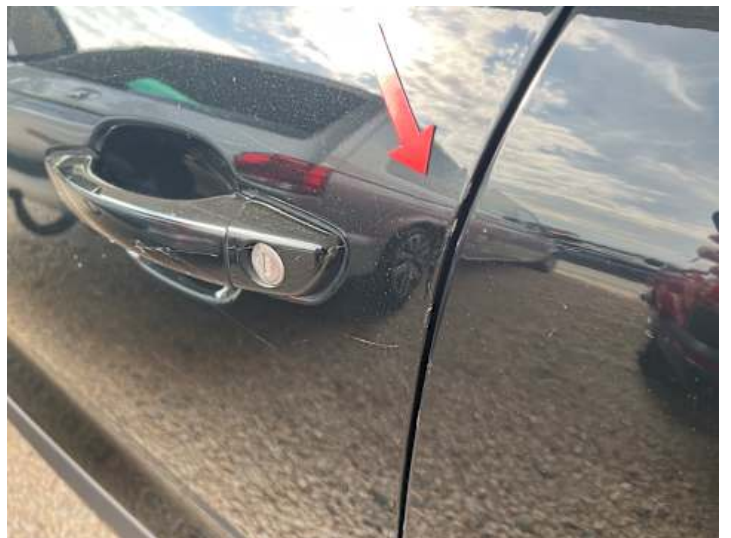
Fahrtür (Kratzer, Lackschaden)

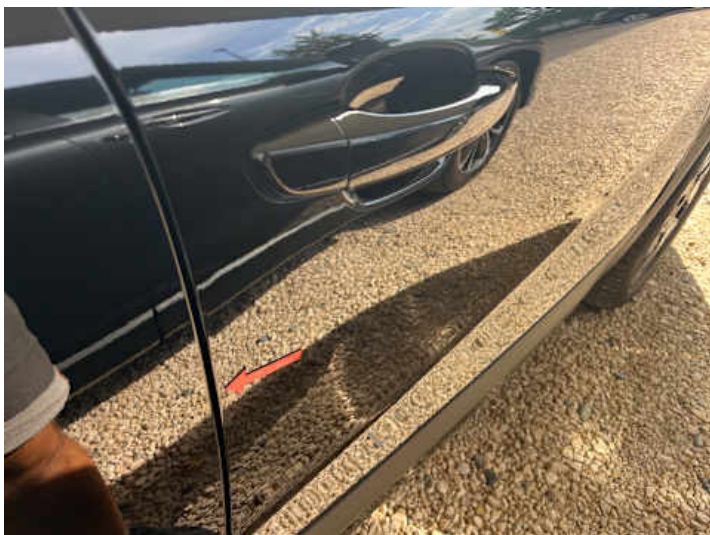
Beifahrtür (Lackschaden)

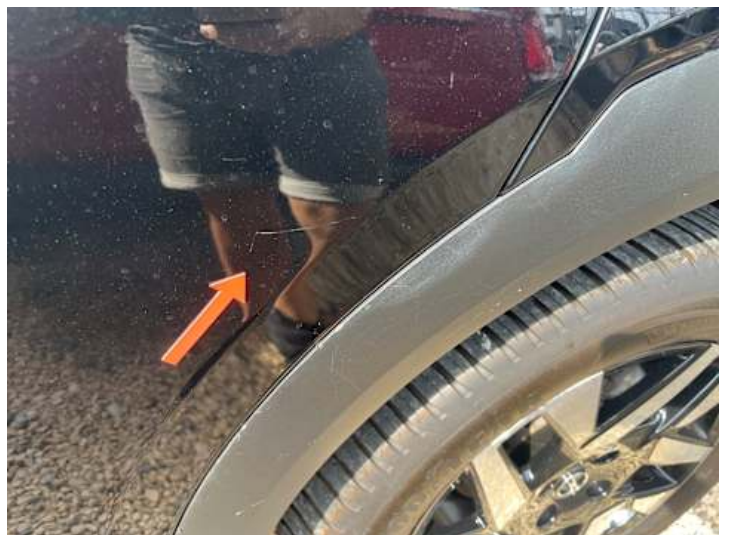
Türe hinten links (Kratzer)

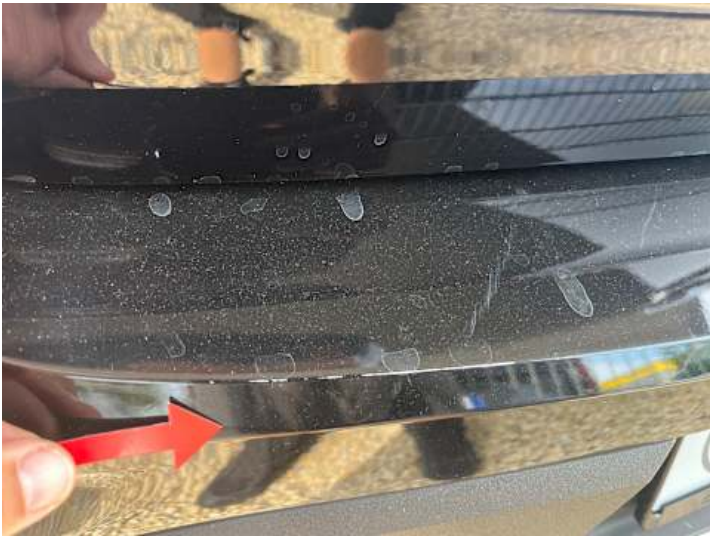
Stoßstange hinten (Lackschaden)

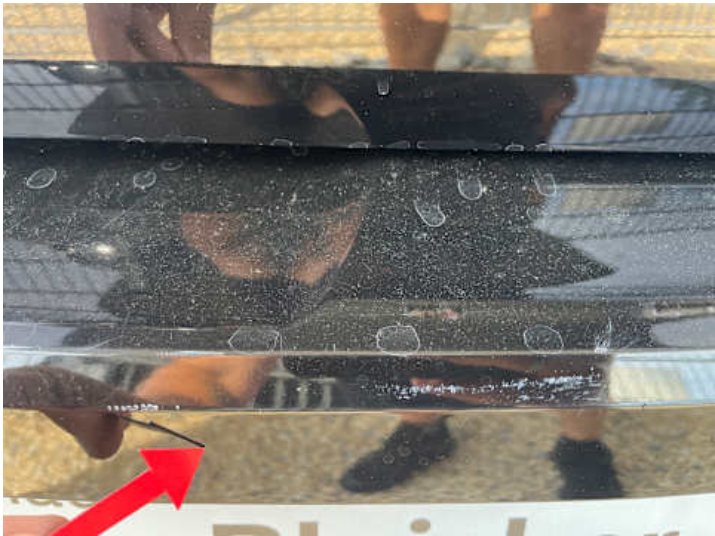
Stoßstange hinten (Lackschaden)

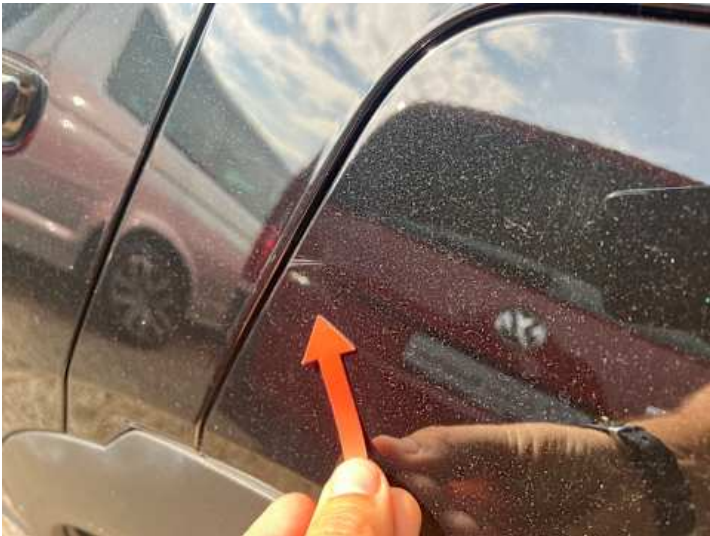
Seitenteil hinten links (Kratzer)

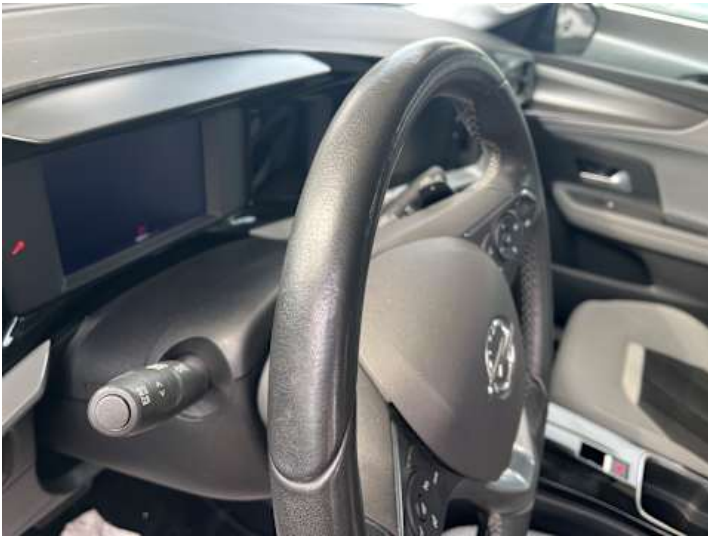
Innenraum (Verschleiß)
